Zpráva inženýrskogeologického průzkumu pro studii opravy svahu komunikace II/199 v obci Tachov

ČÍSLO ZAKÁZKY: 19.0240.215Z24

Únor 2020

Název zakázky: **II/199 Tachov – oprava svahu, studie**

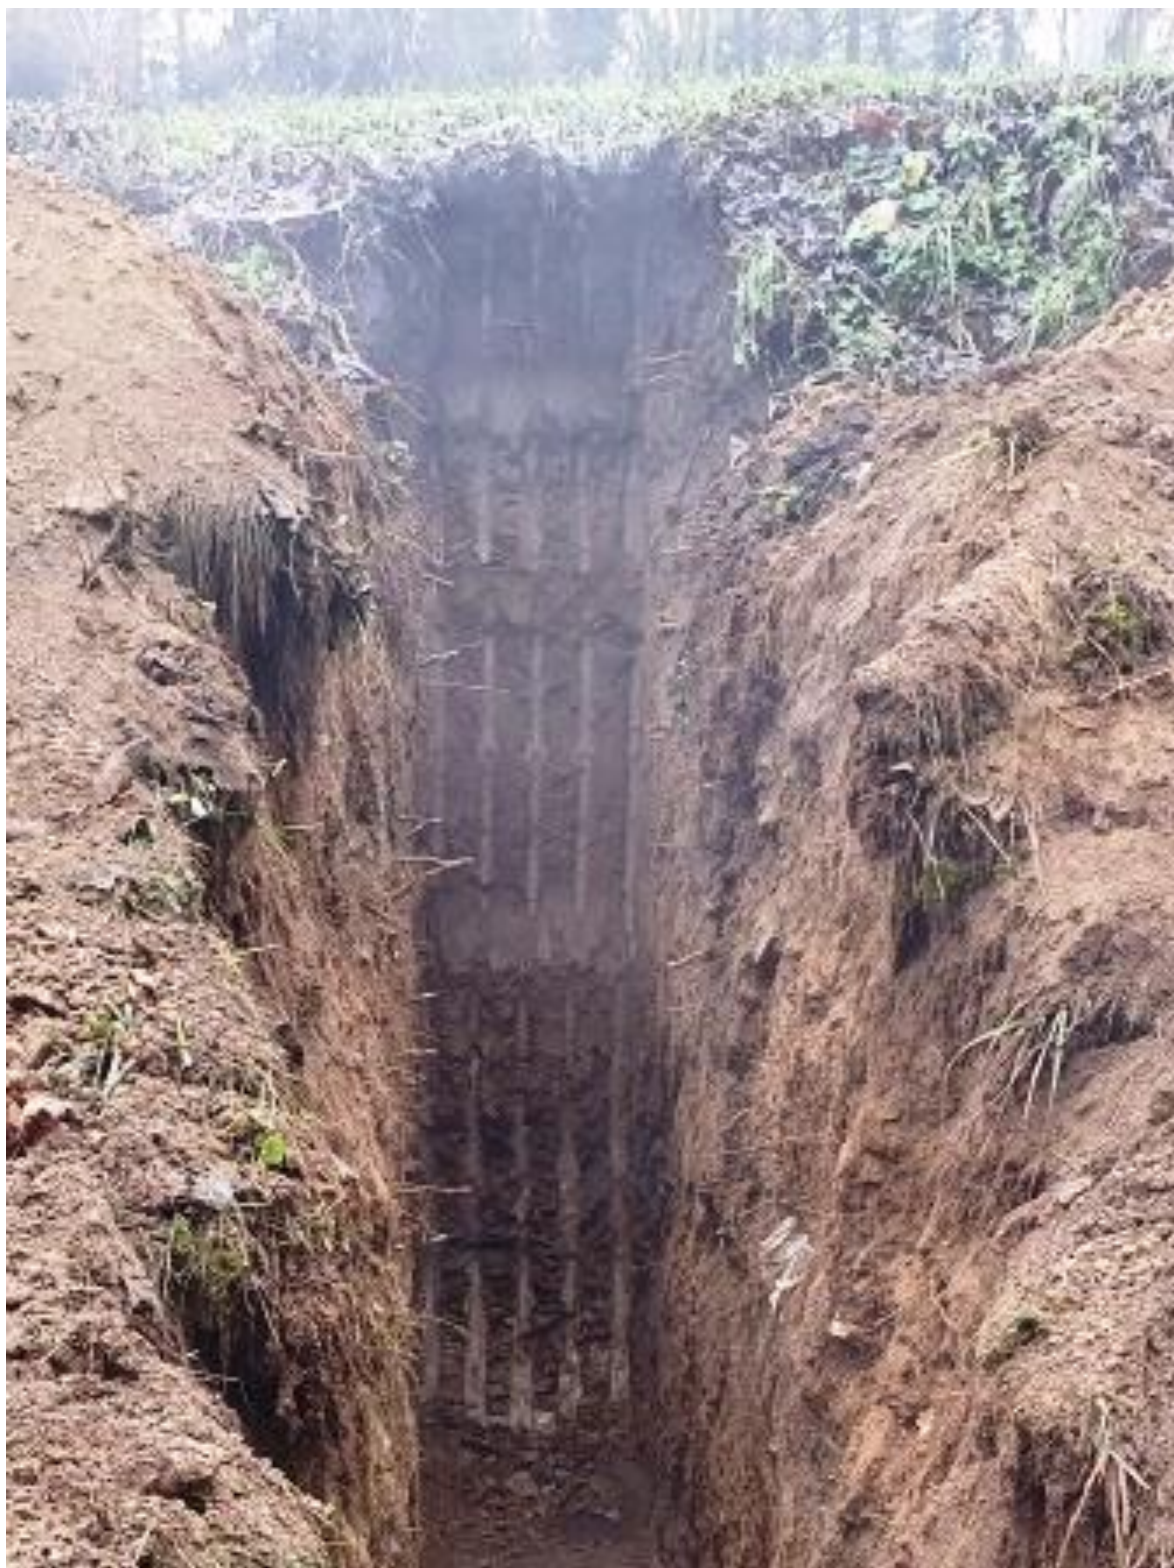
FOTO 1 – KS1 – 3,0 m

(0,40) 0,40			hlina humozní, černohnědá / černá, tuhá, místy kusy plastu		F3 MS O	I
R	485,92

0,70			prísyp - písek s příměsí jemnozrnné zeminy se šterkem, vlhký, místy s kusy plastu, hnědý, šterková zrna jsou podkladní ruly cca 20-30%, velikosti do 3 cm		S3 S-F Y	I
Q	484,12

67810	deluvium - šterk s příměsí jemnozrnné zeminy, hnědý, vlhký		G3 G-F	I
P	483,62

(0,50) 3,00			pararula, silně zvětralá, s výraznou foliací (350/55; 21/40; 19/50) šedohnědá, úlomky lamatelné v ruce, lehce rozpojitelné kladivem		R5	I
						Kopaná sonda byla ukončena v hloubce 3,00 m.

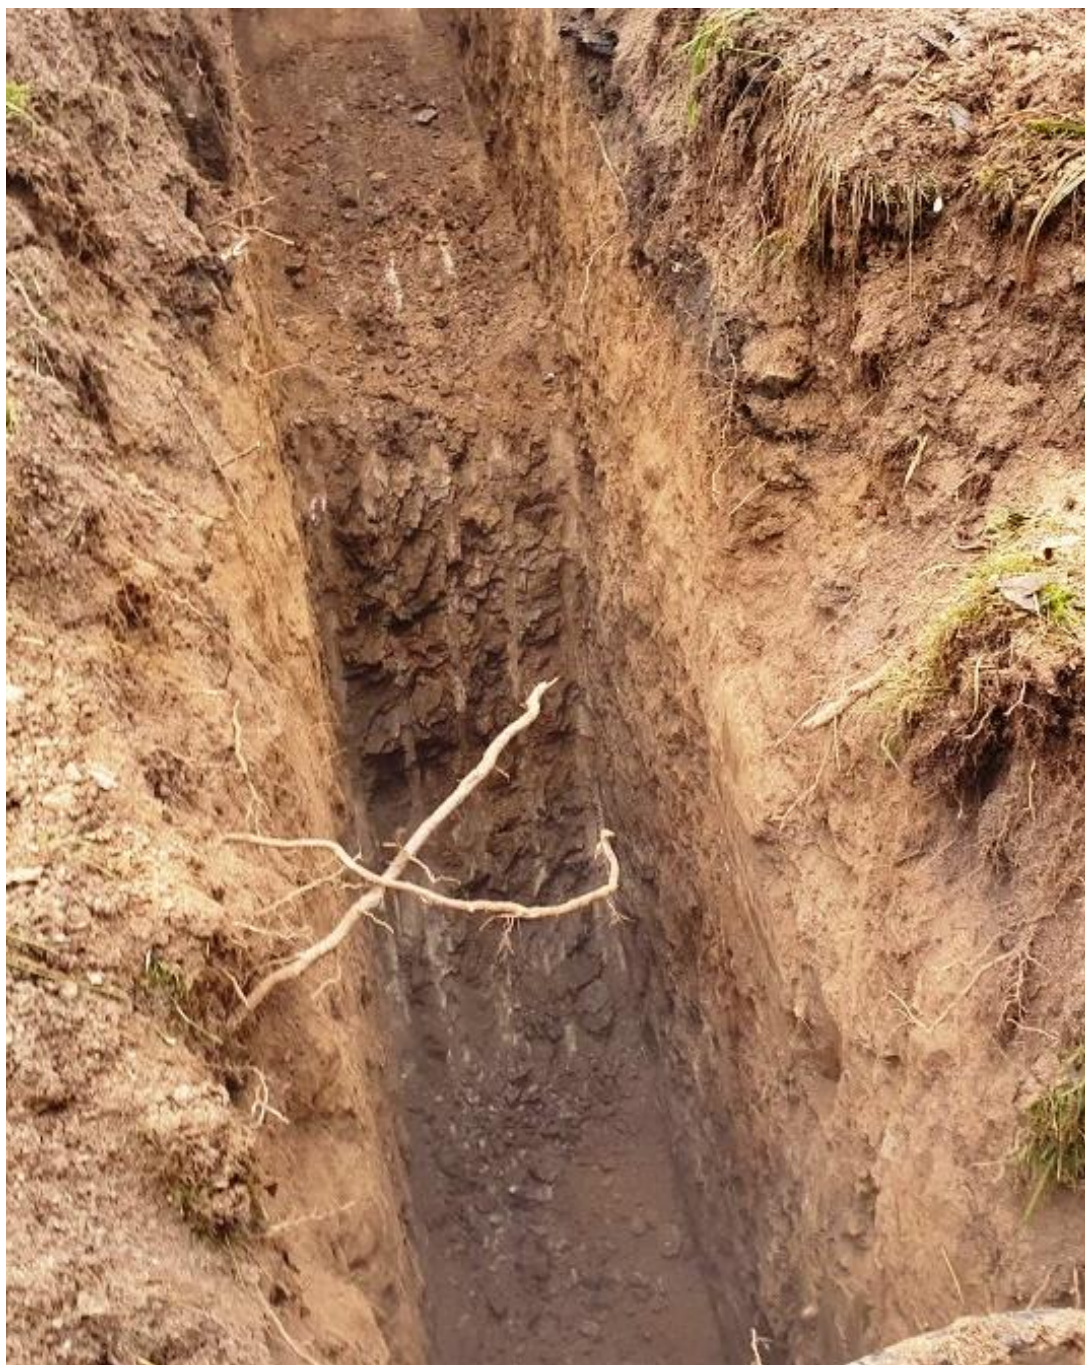
FOTO 2 – KS1P – 2,6 m

0,30			hlina humozní, černohnědá / černá		F3 MS O	I
R	482,75

(0,40) 0,70			přísyp - písek jílovitý/hlinitý se šterkem do 30 % (jíl šterkovitý)		S5 SC/S4 SM	I
Q	481,95

(0,80) 1,50			deluvium - šterk s příměsí jemnozrnné zeminy, hnědý, vlhký		G3 G-F	I
P	480,95

(1,00) 2,50			pararula zvětralá s výraznou foliací (350/55; 21/40; 19/50), šedohnědá, úlomky lamatelné v ruce, lehce rozpojitelné kladivem		R5	I
P	480,85

2,60			pararula navětralá, šedohnědá, úlomky rozpojitelné kladivem Kopaná sonda byla ukončena v hloubce 2,60 m.		R4-R3	II-III

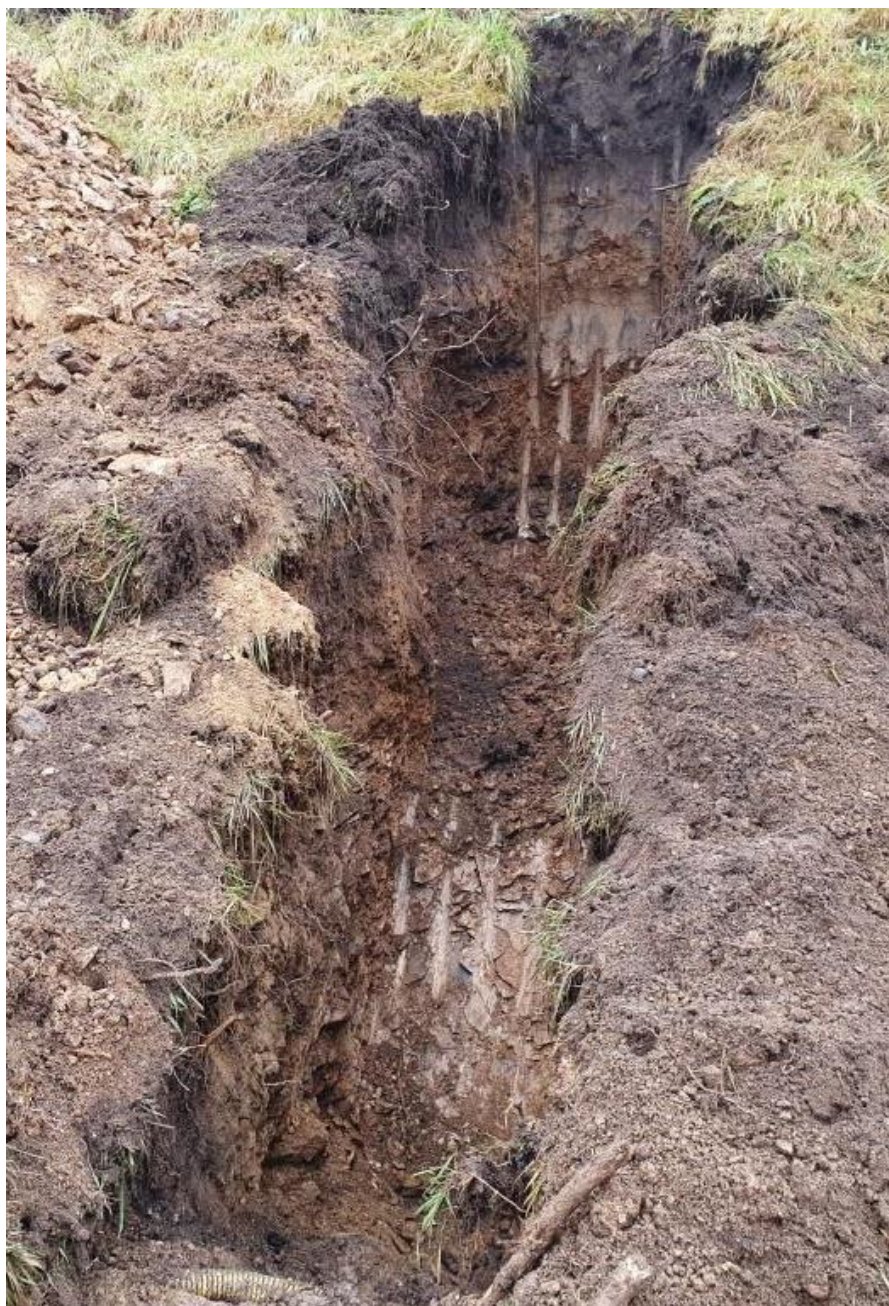
FOTO 3 – KS2 – 2,8 m; KS2P – 2,0 m

(0,80) 0,80			hlina humozní se štěrskem, hnědočerná, tuhá		F3 MS O	I
Q	485,12

(1,40) 2,20			deluvium - písek jílovitý, hnědý, se štěrskem, štěrková zrna jsou podkladní pararuly, cca 30 %, velikosti do 5 cm		S5 SC	I
P	484,62

(0,50) 2,70			pararula, silně zvětralá, s výraznou foliací, rezavě hnědá, úlomky lamatelné v ruce, lehce rozpojitelné kladivem, foliace 350/55; 21/40; 19/50		R5	I
	484,52

2,80			pararula, navětralá s výraznou foliací, hnědošedá, foliace 350/55; 21/40; 19/50 Kopaná sonda byla ukončena v hloubce 2,70 m.		R4-R3	II-III

67811	deluvium - písek jílovitý, hnědý, se šterkem, šterková zrna jsou podkladní pararuly, cca 30 %, velikosti do 5 cm		S5 SC	I
P	483,39

1,10			pararula silně zvětralá až zvětralá, s výraznou foliací 350/55; 21/40; 19/50, rezavě hnědá, úlomky lamatelné v ruce a lehce rozpojitelné kladivem		R5	I
a	482,59 482,49

1,90 2,00			pararula navětralá, s výraznou foliací 350/55; 21/40; 19/50, hnědošedá, úlomky rozpojitelné kladivem Kopaná sonda byla ukončena v hloubce 2,00 m.		R4-R3	II-III

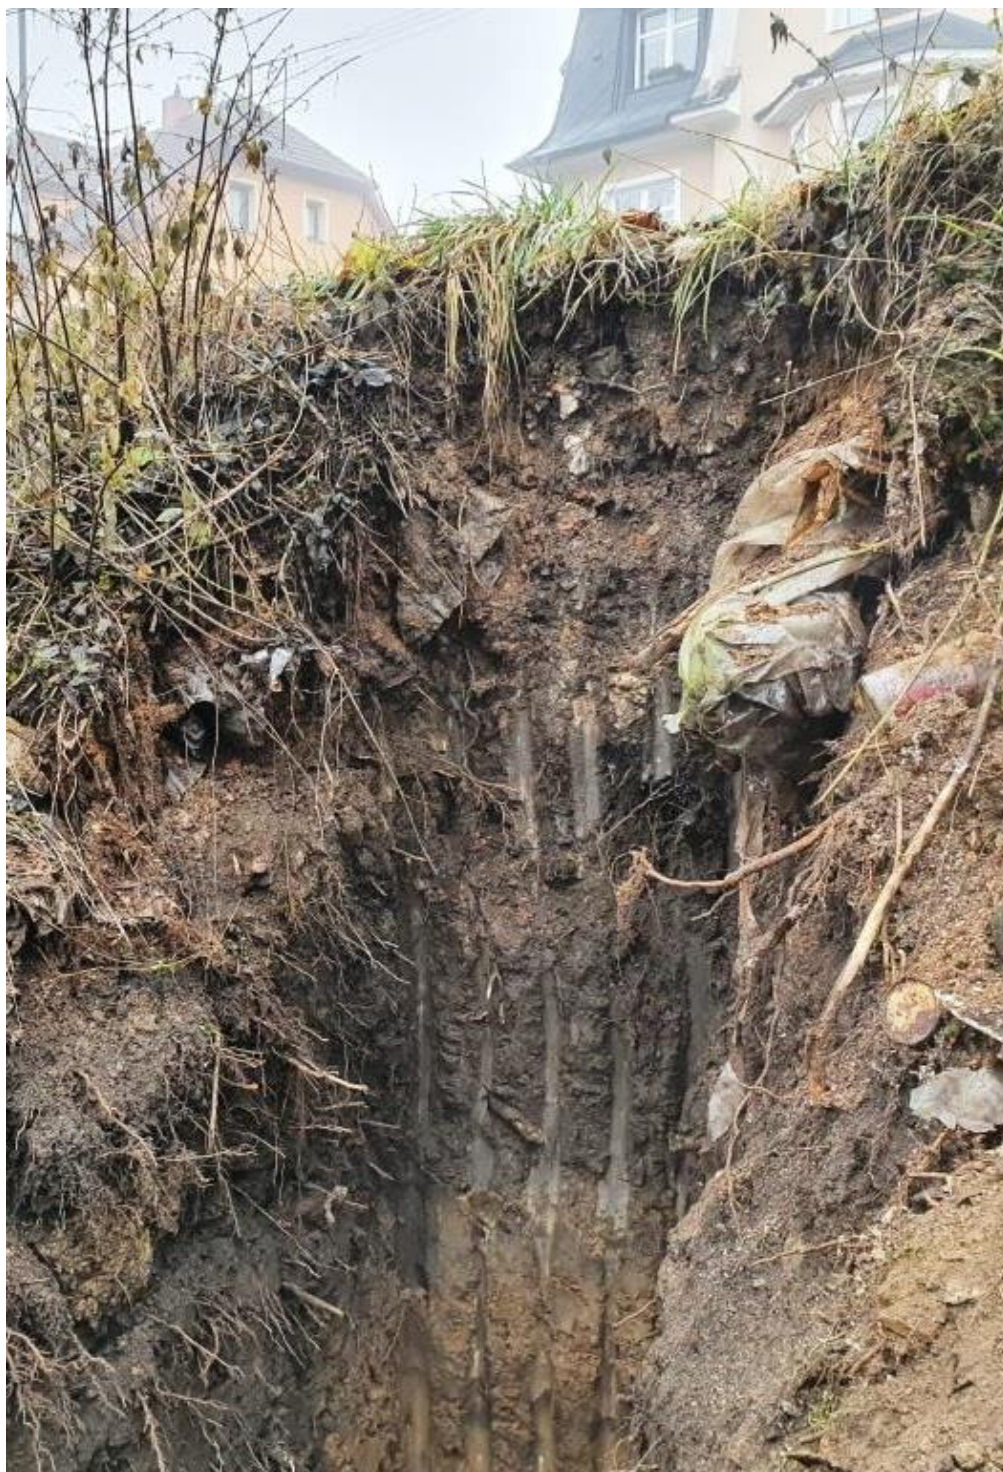
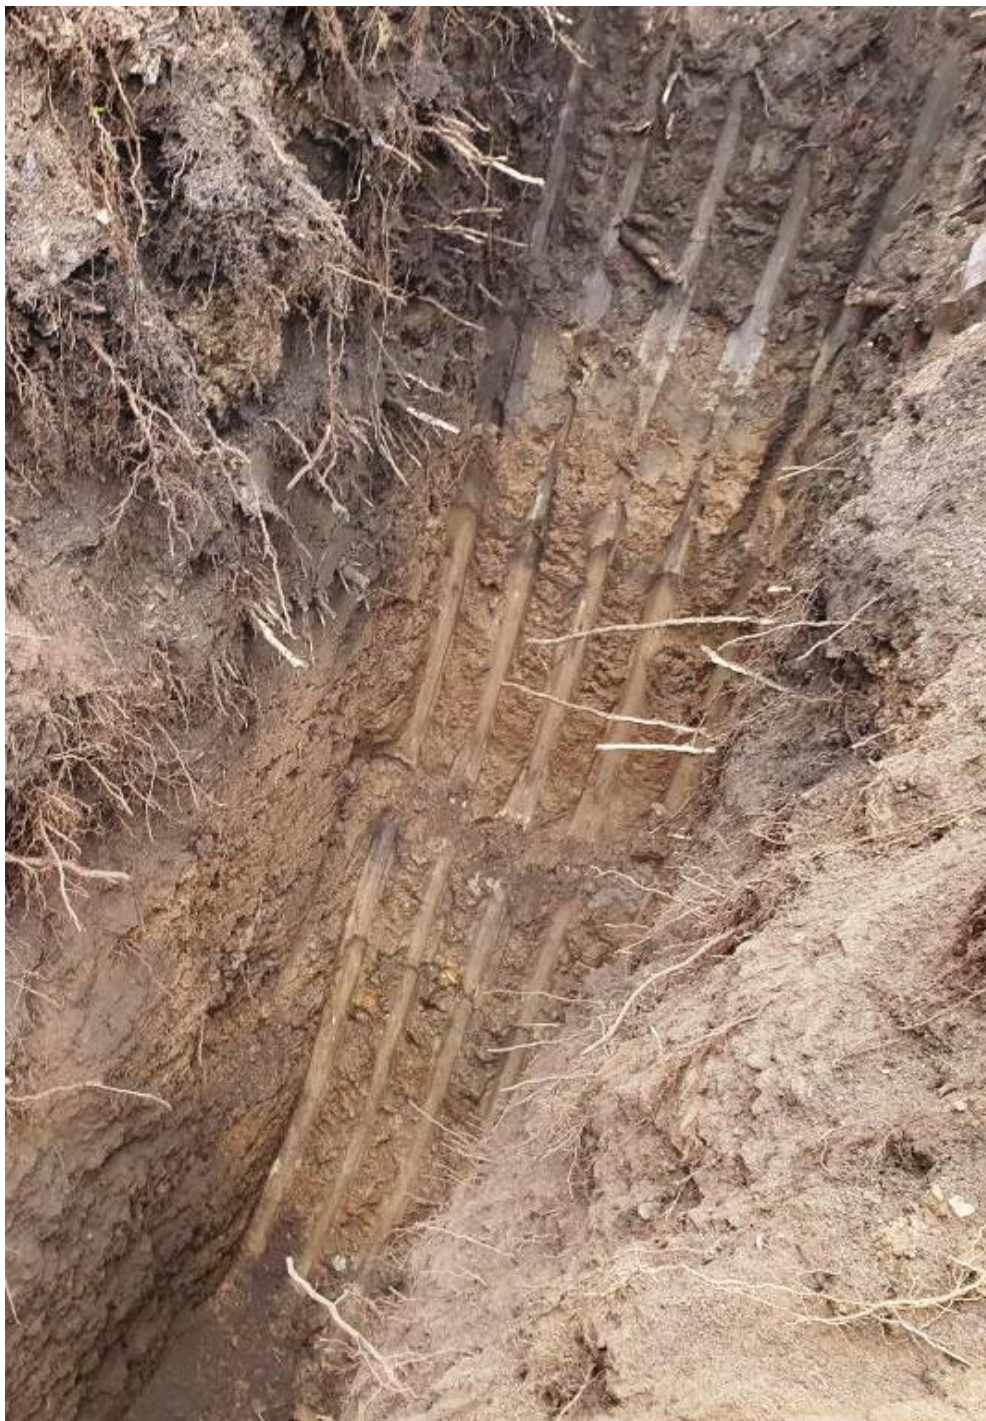
FOTO 4 – KS3 – 5,6 m – pokračování
