II/187 Plánice - Neurazy

- posouzení skladby konstrukce,
návrh opravy vozovky
a stanovení PAU v souladu s Vyhláškou
č. 130/2019 Sb.

D69/2022

ÚVODNÍ LIST

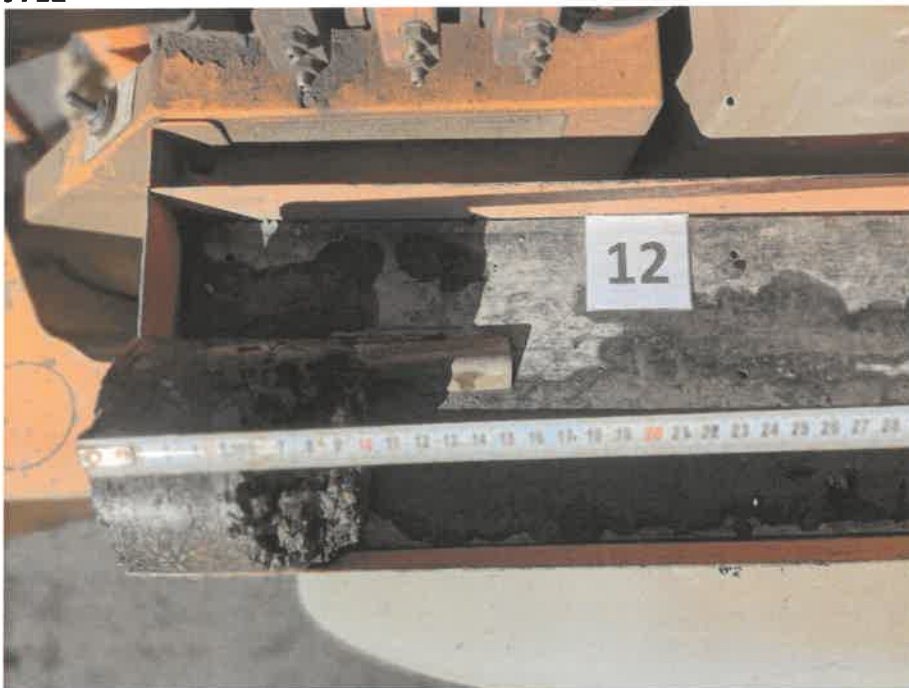
JV12

Na vozovce se vyskytují síťové trhliny a podélné/příčné trhliny rozvětvené bez výrazných plošných deformací. Na dvou místech mají asfaltové vrstvy nedostatečnou tloušťku (JV12, JV21, JV26).

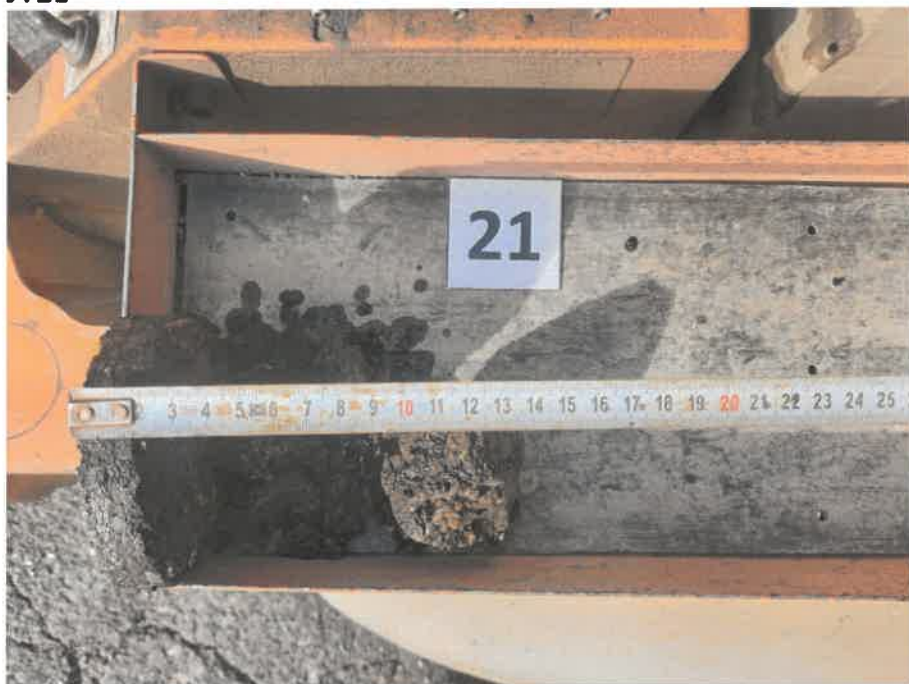
JV21

JV 21 - ložní vrstva rozpad
