STAVEBNĚ TECHNICKÝ PRŮZKUM

OBJEKT : BORSKÁ 55, PLZEŇ

Č. ZAK. : 2021/05/01

OBJEDNATEL : **AMMBRA PROJEKT s.r.o.**

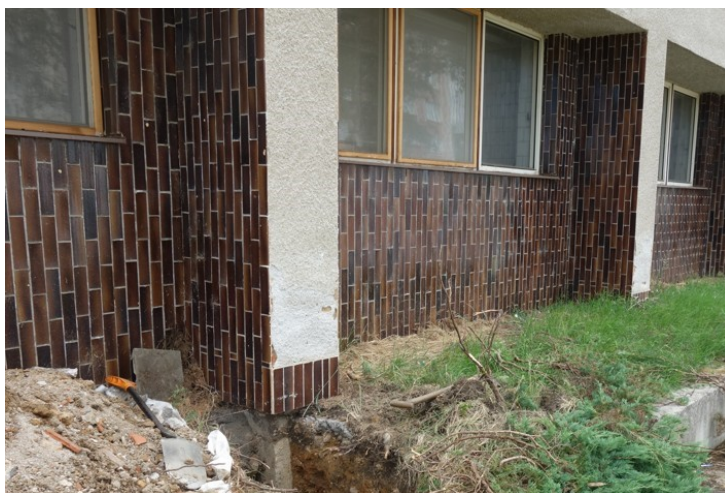
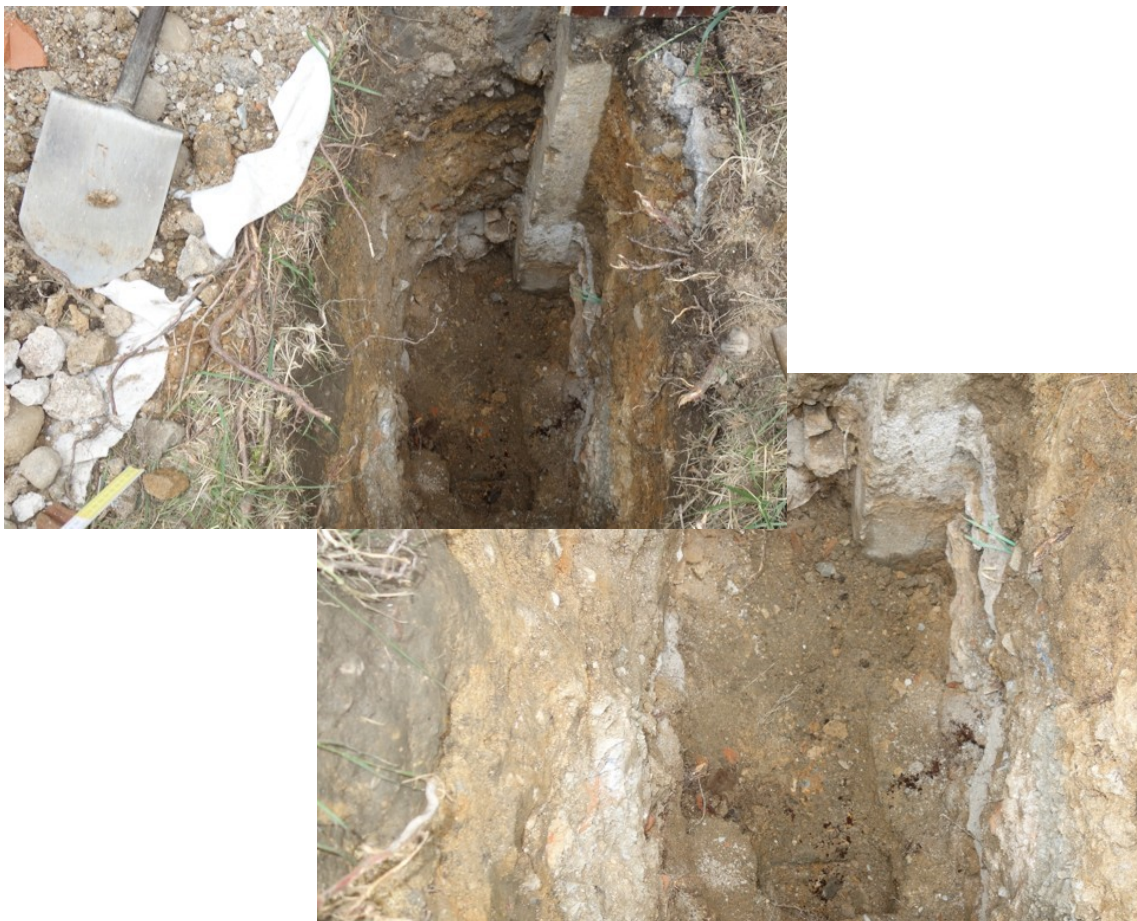
II.1.1 SONDA K01

Sonda byla provedena z terénu, z úrovně stávajícího záhonu na západní straně objektu.

Hloubka sondy 1,4m od úrovně terénu v místě sondy (trávník), základová konstrukce je pravděpodobně základový pas, mocnosti min. 600mm. Rozšíření základového pasu v úrovni -1,4m je 400mm oproti obvodové stěně objektu – svislý polopilíř vystupující z fasády. Podzemní část obvodové stěny je provedená jako betonová monolitická.

Namrzavý, rozbídný. V sondě nebyla zastižena hladina podzemní vody.

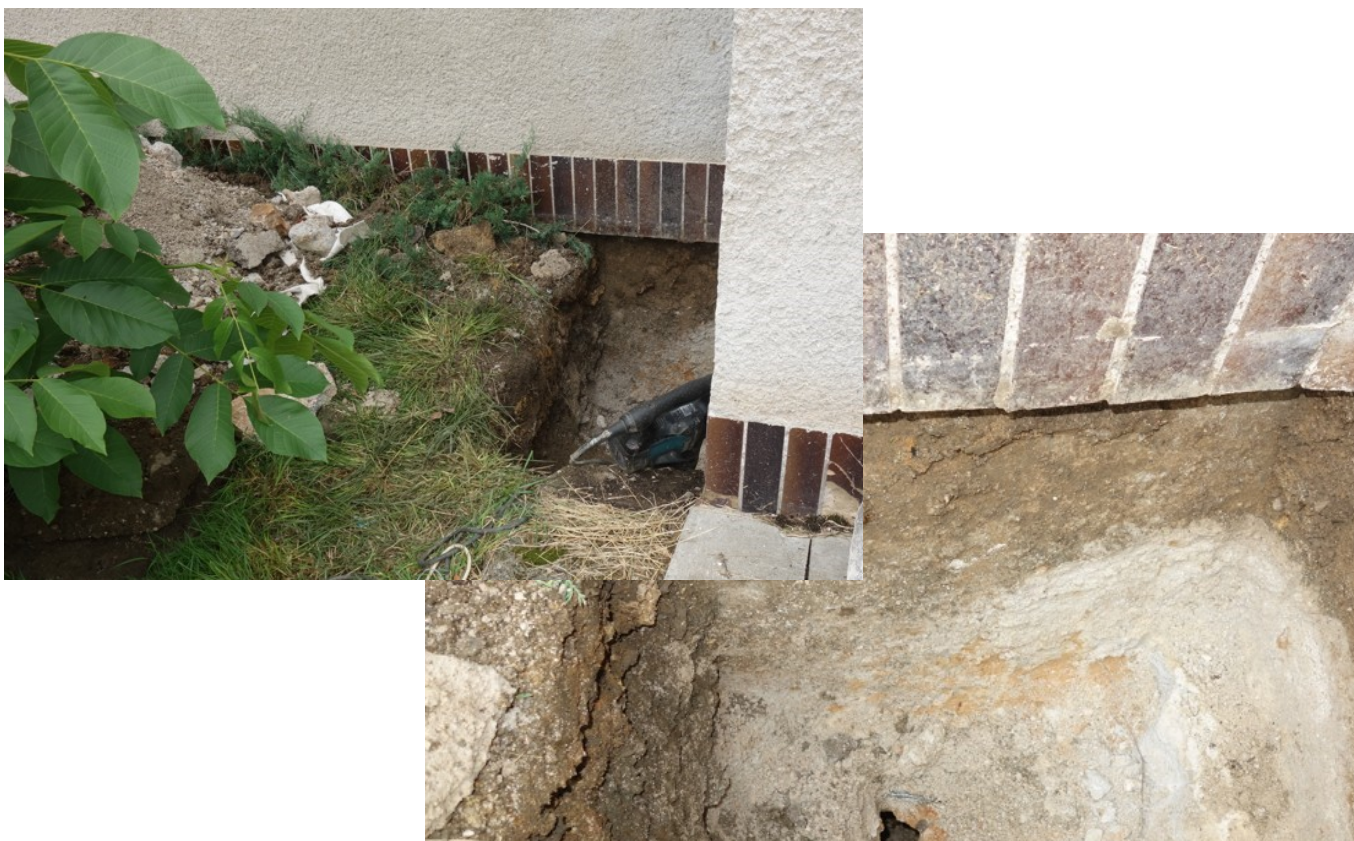
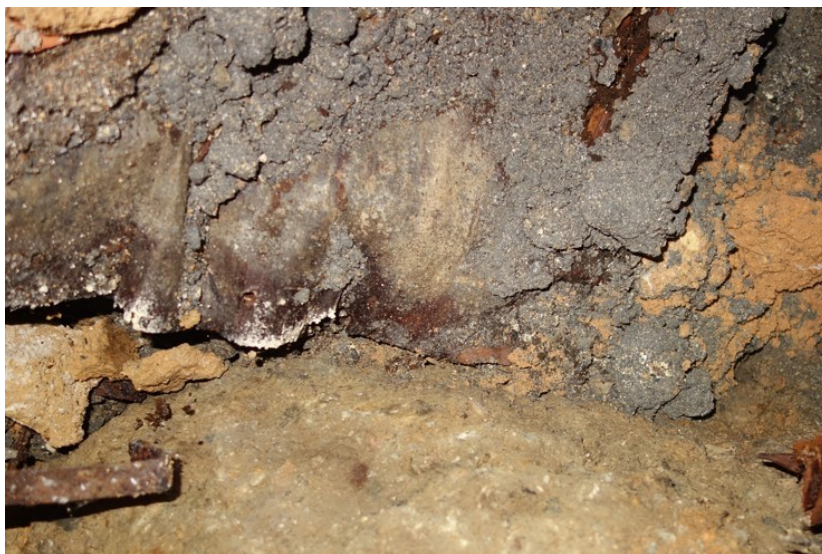
SONDA K01-B DOPLŇKOVÁ

Sonda byla provedena z terénu, z úrovně stávajícího záhonu na západní straně objektu, v místě ustupující fasádní niky na straně kuchyně. V sondě byl zastižen instalační kanál tras ZTI, sonda byla ukončena v hloubce cca 0,8m.

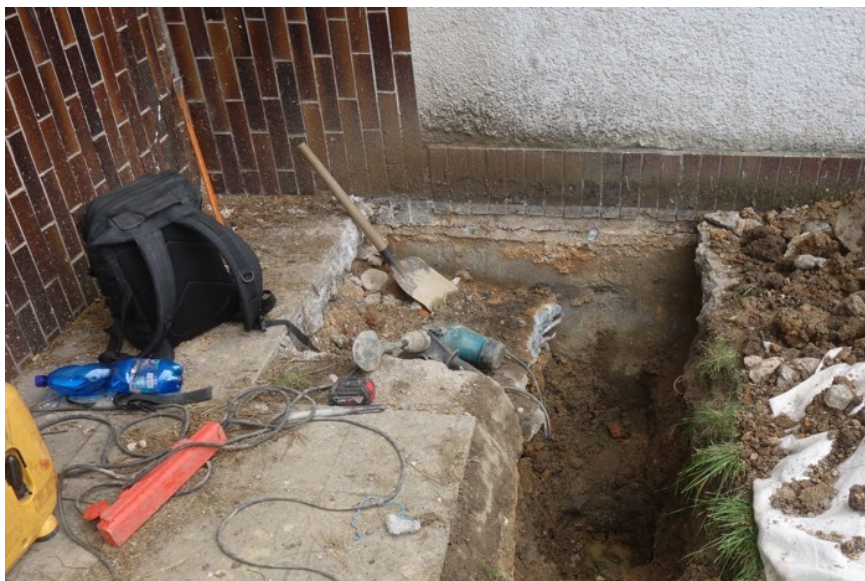
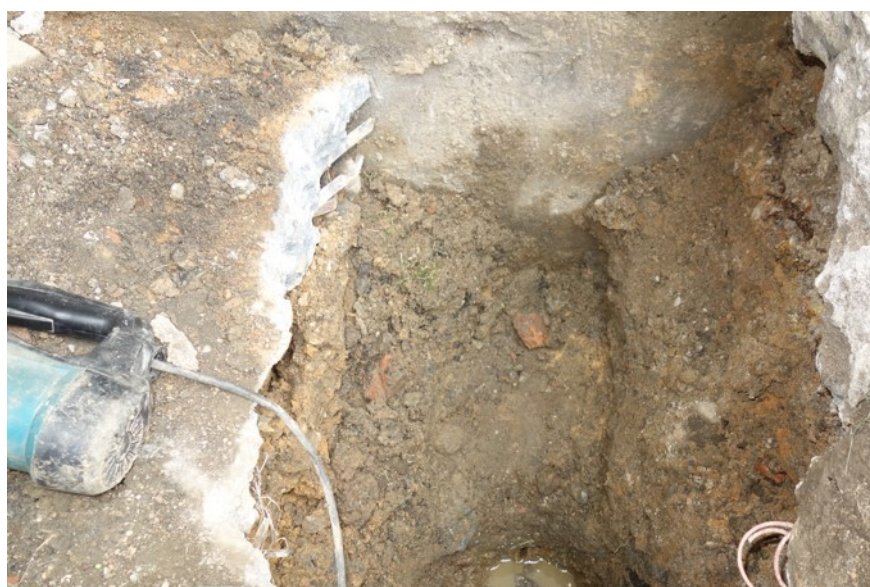
II.1.2 SONDA K02

Sonda byla provedena z terénu, z úrovně stávajícího okapového chodníku na jihozápadní straně objektu.

Hloubka sondy 1,0m od úrovně terénu v místě sondy (trávník), základová konstrukce je základový pas, mocnosti 800mm. Rozšíření základového pasu v úrovni - 1,0m je 500mm oproti obvodové stěně objektu – stěna schodišťového oddílu vystupující z fasády. Podzemní část obvodové stěny je provedená jako betonová monolitická.

Nebezpečně namrzavý, rozbředavý. V sondě byla zastižena hladina podzemní vody, jedná se pravděpodobně o lokální zvodeň.

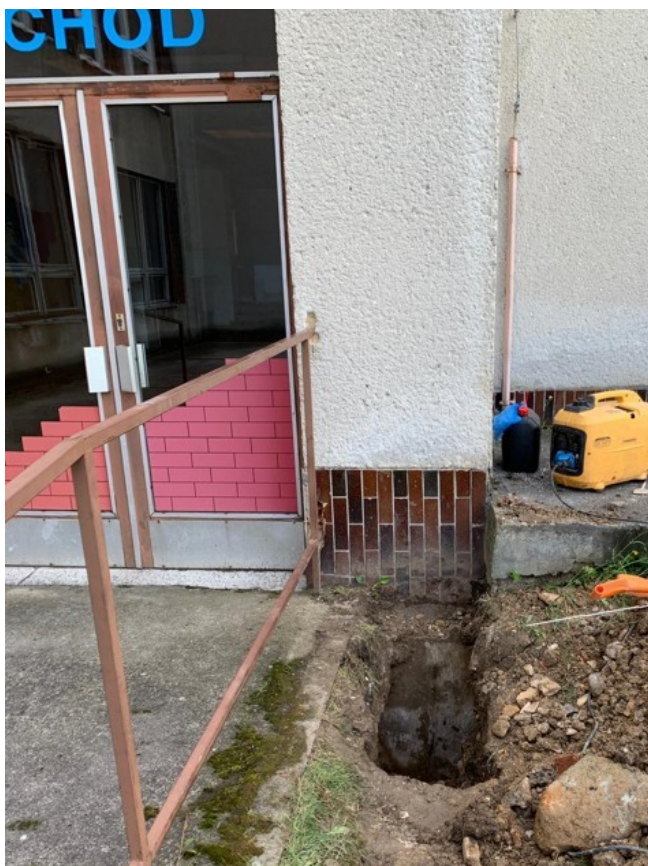
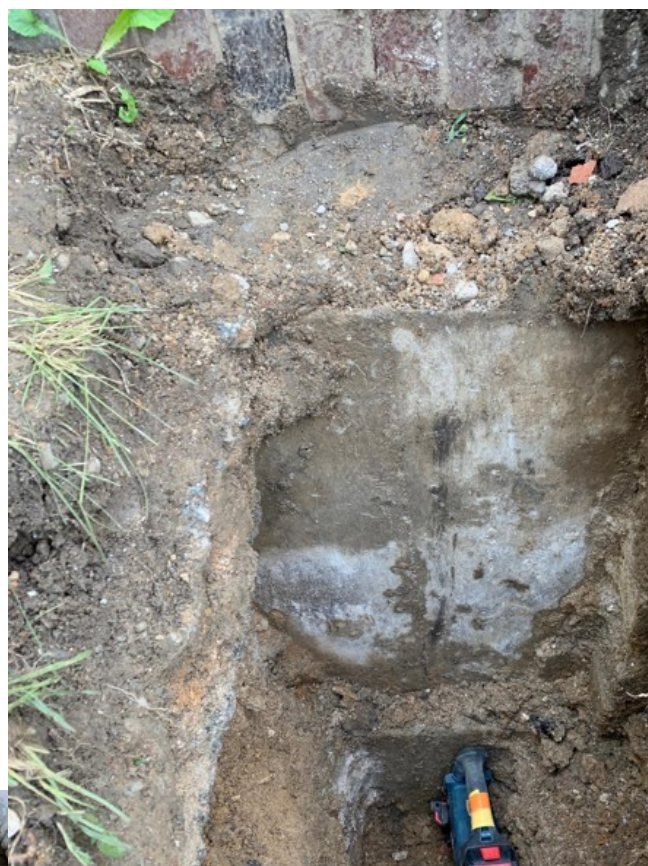
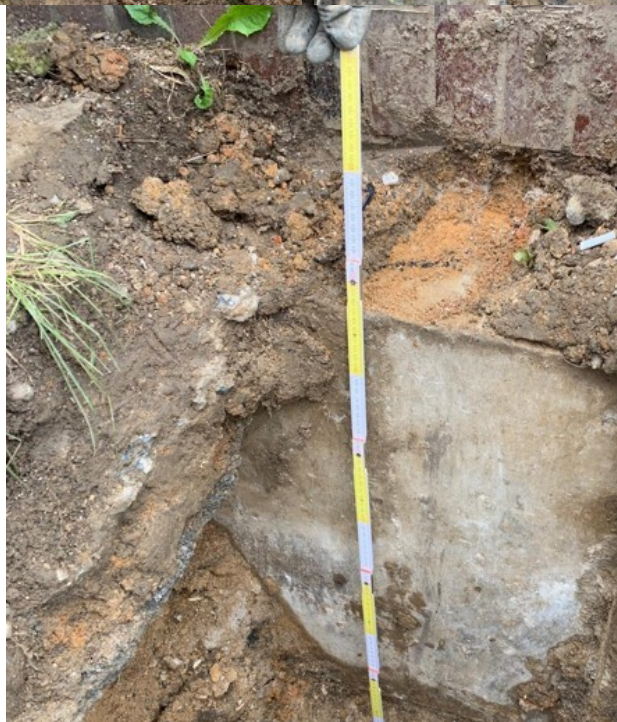
II.1.3 SONDA K03

Sonda byla provedena z terénu, z úrovně stávajícího okapového chodníku na severní straně objektu – zadní vchod.

Hloubka sondy 1,4m od úrovně terénu v místě sondy (trávník), základová konstrukce je základový pas. Základová spára zjištěna maloprofilovým vrtem v hloubce -2,0m pod úrovní stávajícího terénu. Podzemní část obvodové stěny je provedená jako betonová monolitická.

Namrzavý, rozbídný. V sondě nebyla zastižena hladina podzemní vody.

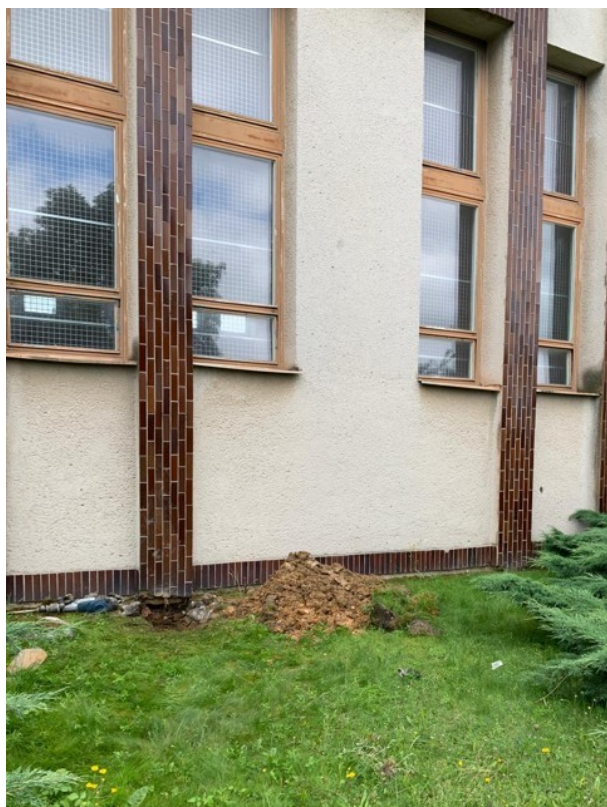
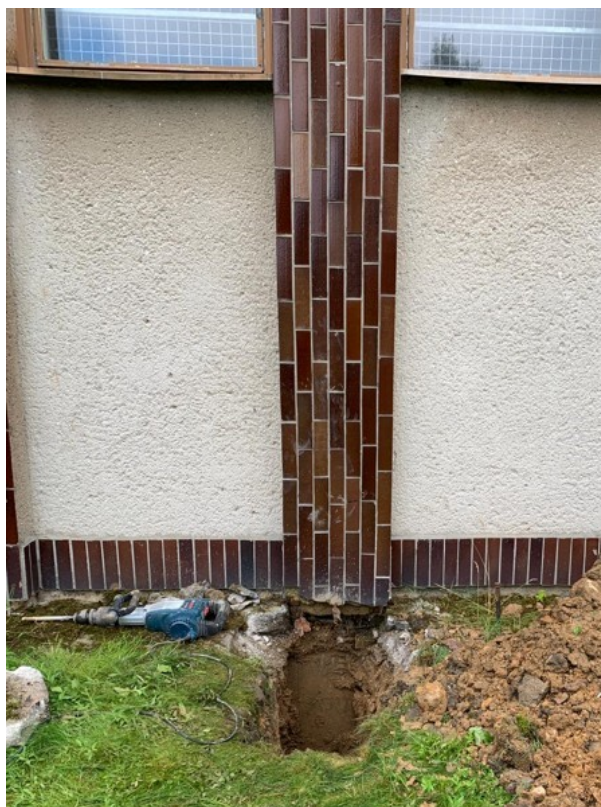
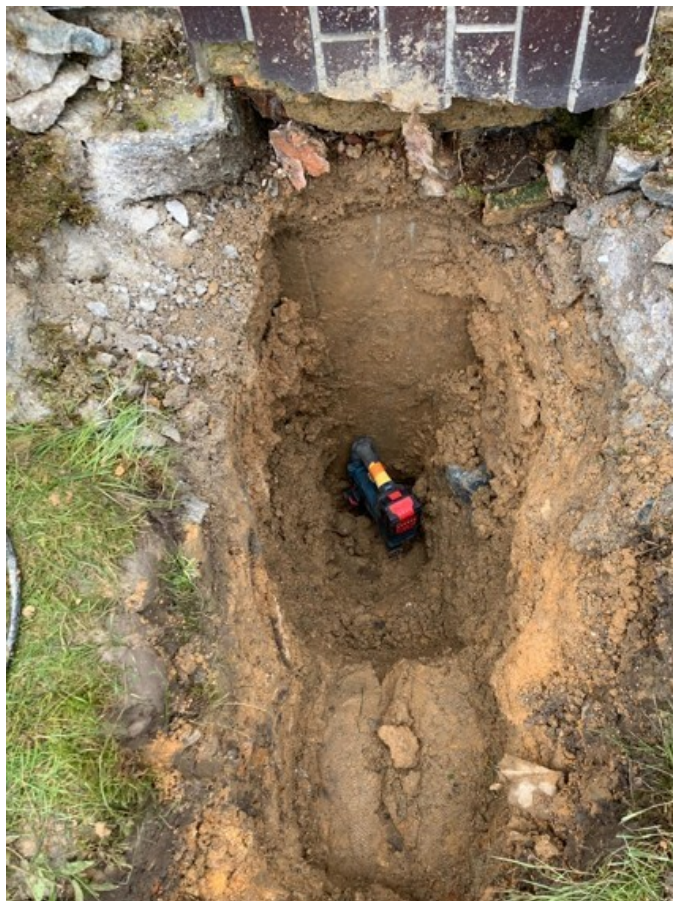
II.1.4 SONDA K04

Sonda byla provedena z terénu, z úrovně stávajícího okapového chodníku na severní straně tělocvičny.

Hloubka sondy 1,5m od úrovně terénu v místě sondy (trávník), základová konstrukce je základový pas monolitický. Základová spára nezjištěna. Maloprofilovým vrtem dosažena hloubka -2,5m pod úrovní stávajícího terénu. Podzemní část obvodové stěny je provedená jako betonová monolitická.

Nebezpečně namrzavý, rozbíravý. V sondě nebyla zastižena hladina podzemní vody.

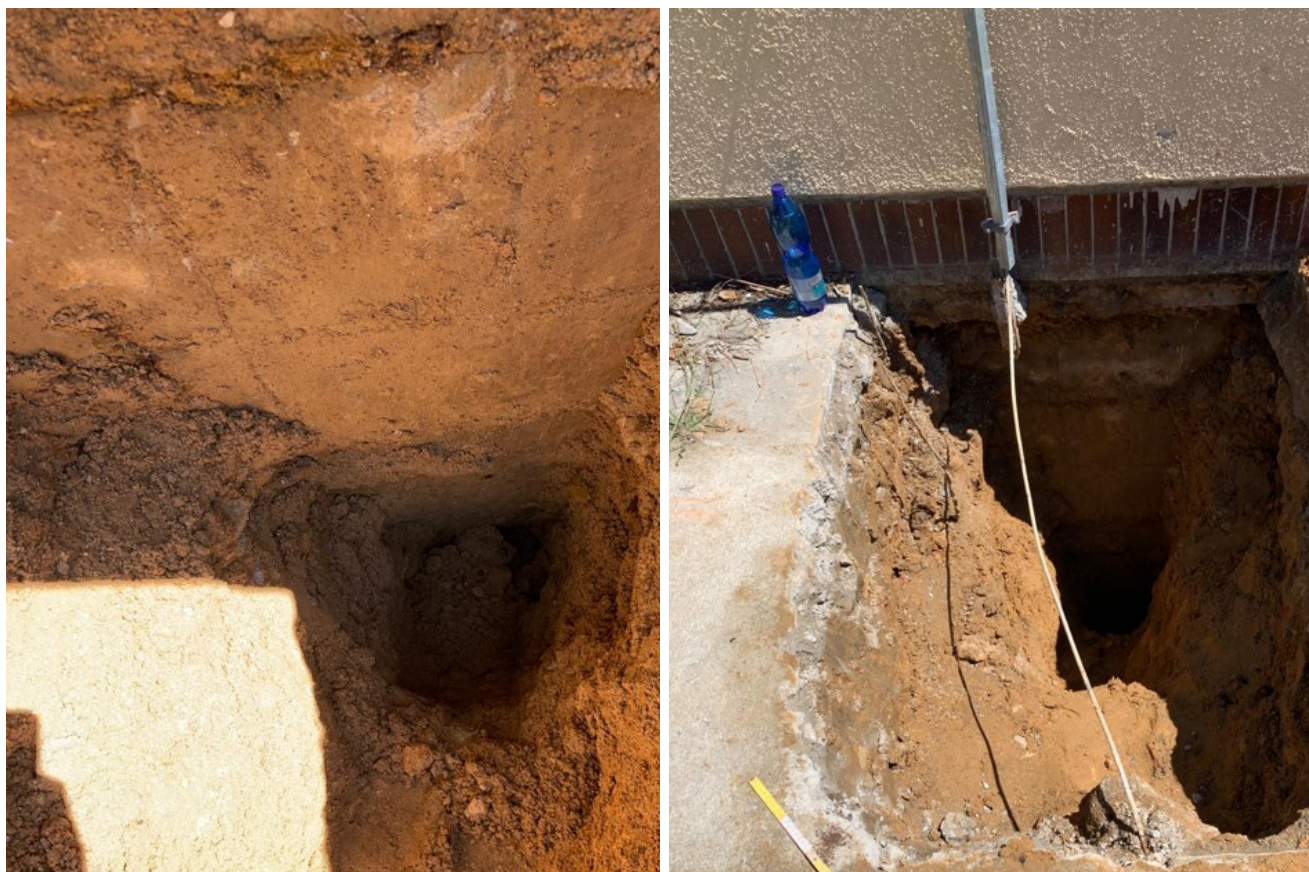
II.1.5 SONDA K05

Sonda byla provedena z terénu, z úrovně stávajícího chodníku na západní straně tělocvičny, západní fasáda.

Hloubka 1,8m od úrovně terénu v místě sondy (chodník), základová konstrukce je základový pas monolitický. Základová spára nezjištěna. Maloprofilovým vrtem dosažena hloubka -2,5m pod úrovní stávajícího terénu. Podzemní část obvodové stěny je provedená jako betonová monolitická.

Nebezpečně namrzavý, rozbředavý. V sondě nebyla zastižena hladina podzemní vody.

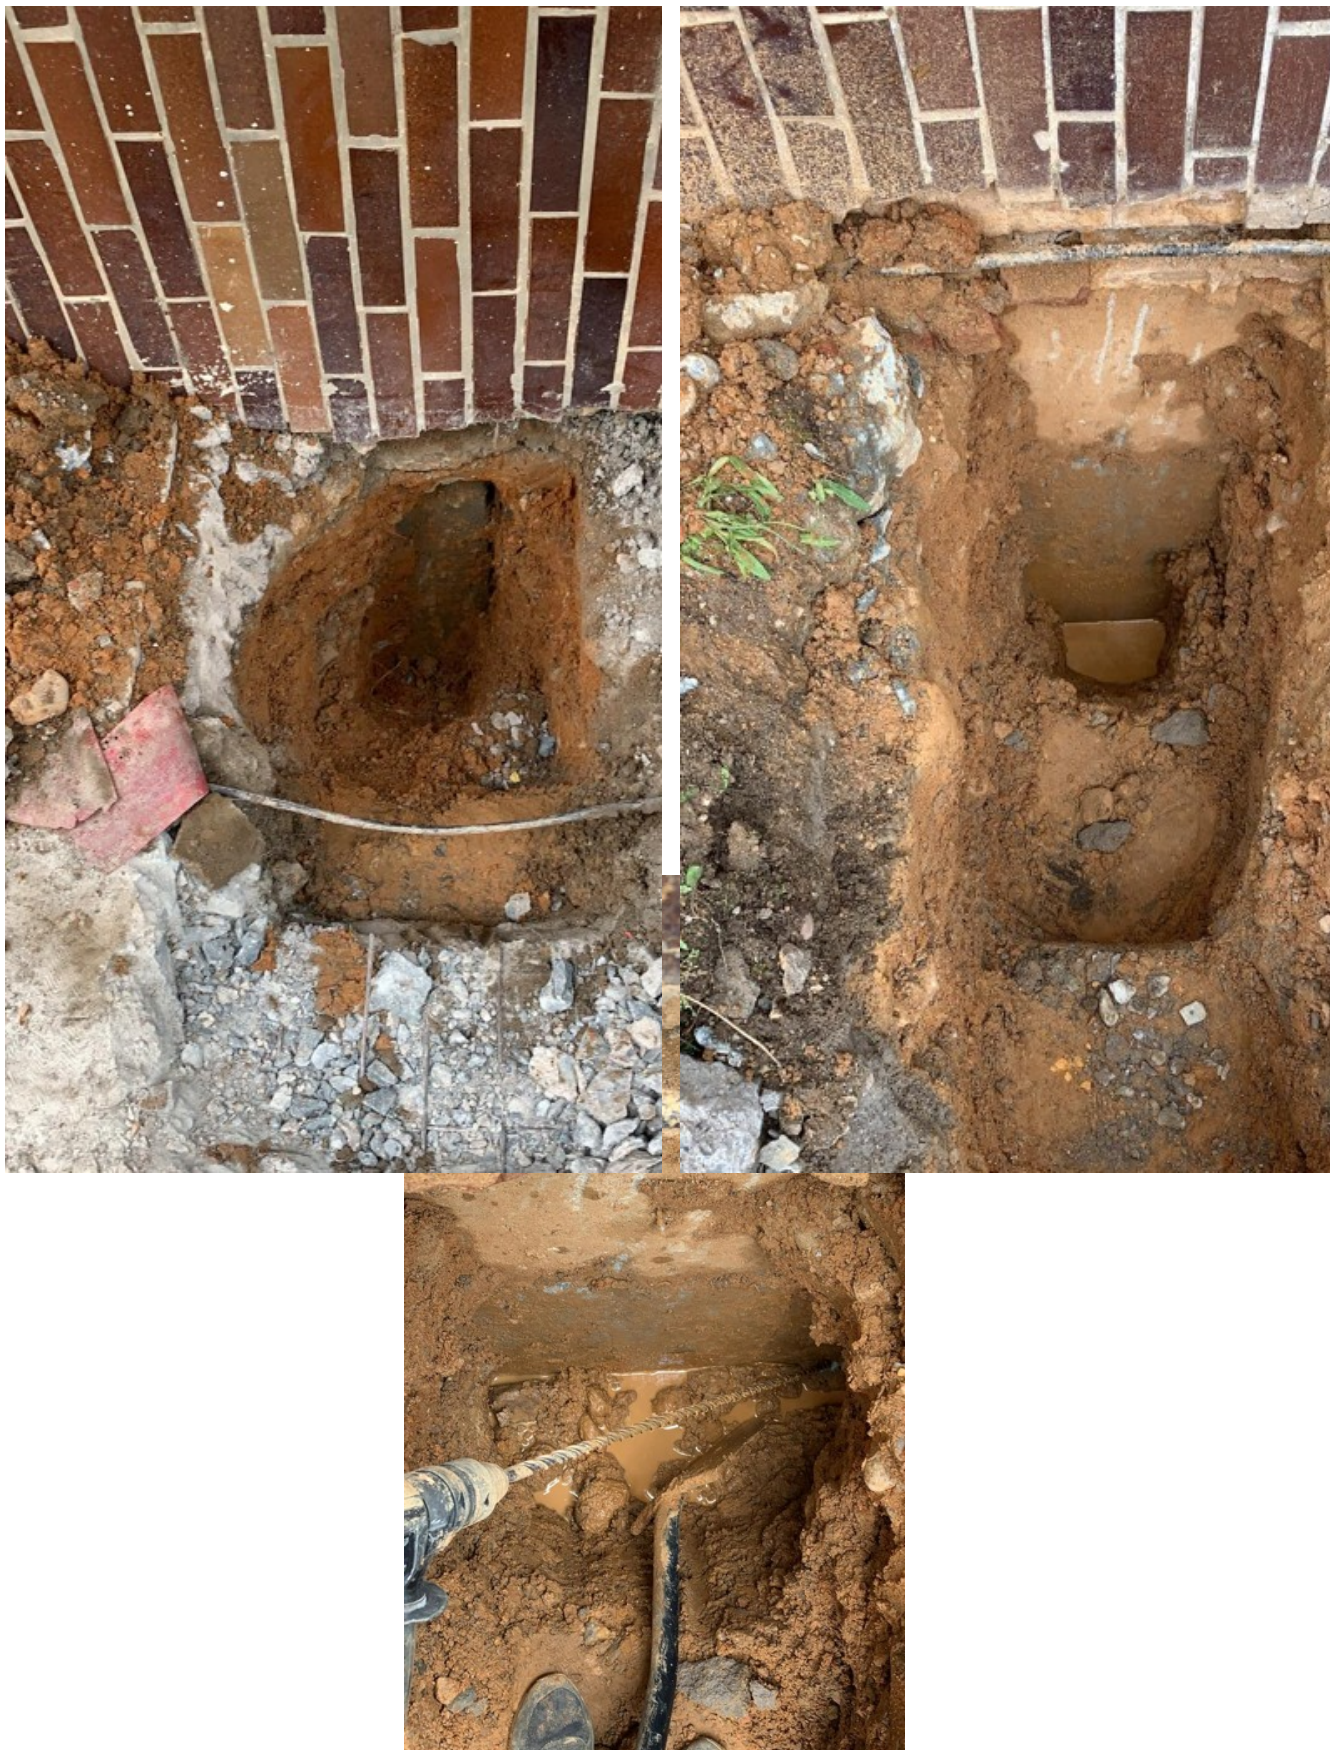
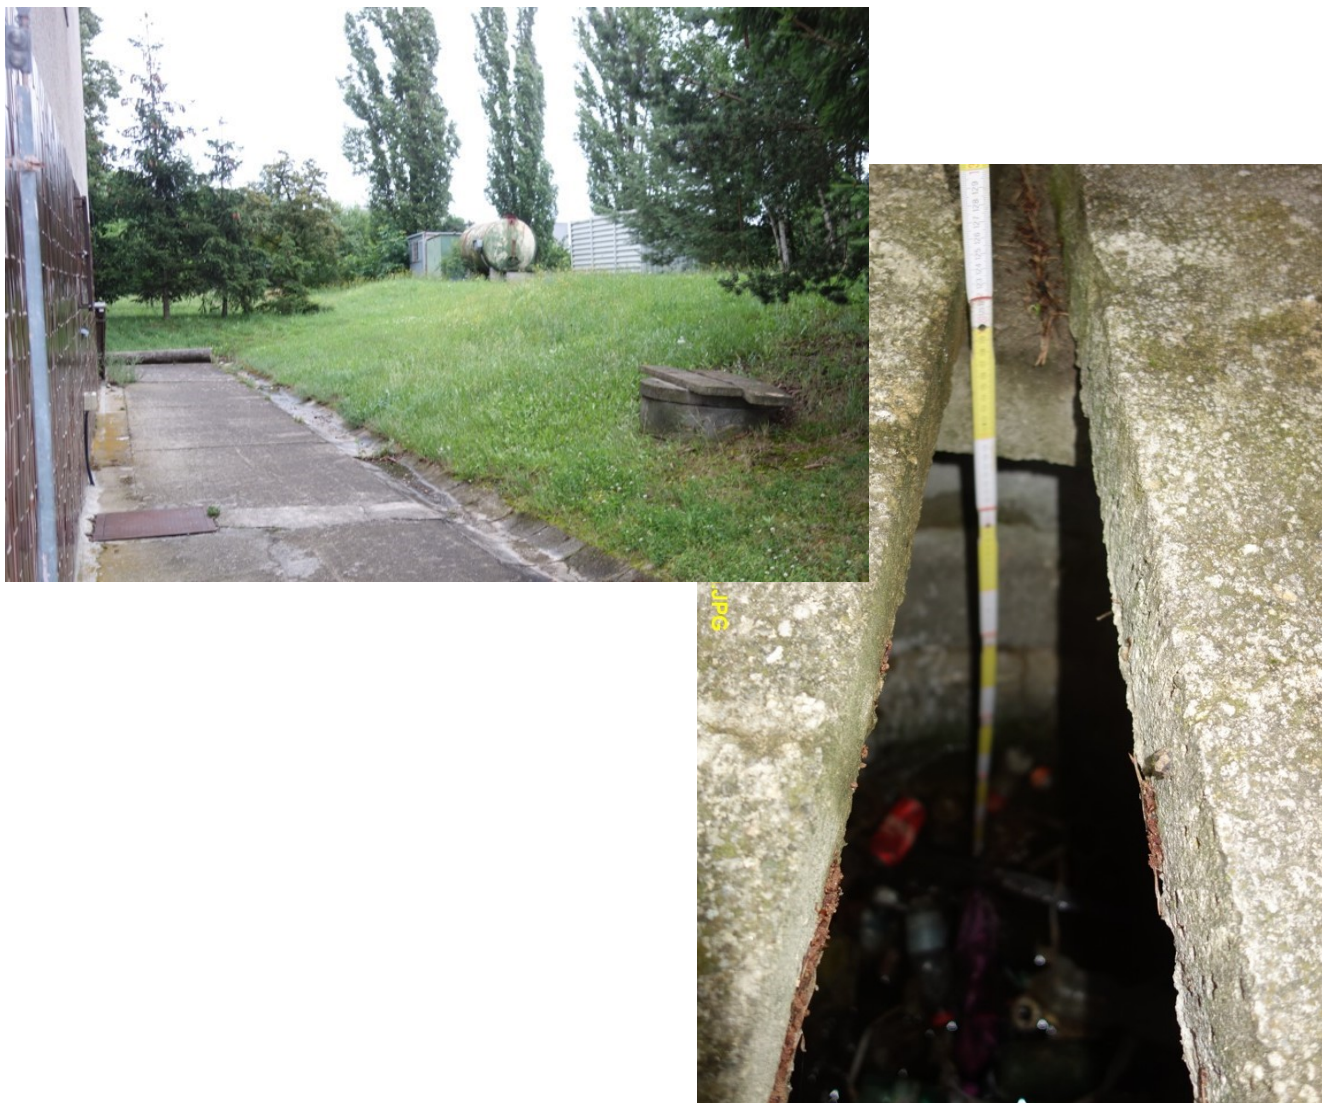
II.1.6 SONDA K06

Sonda byla provedena z terénu, z úrovně stávajícího okapového chodníku na západní straně objektu u jižního štítu - internát.

Hloubka sondy 1,6m od úrovně terénu v místě sondy (okap. chodník), základová konstrukce pod štítovou stěnou je základový pas/patka, pod obvodovou stěnou základový práh, mocnosti 800mm. Rozšíření základového pasu/patky v úrovni -1,6m je 100mm oproti obvodové stěně objektu. Podzemní část obvodové stěny je provedená betonová monolitická.

Nebezpečně namrzavý, rozbřídavý. V sondě byla zastižena hladina podzemní vody v hloubce -1,5m. Blízká studna má hladinu podzemní vody ve výšce přilehlého terénu!

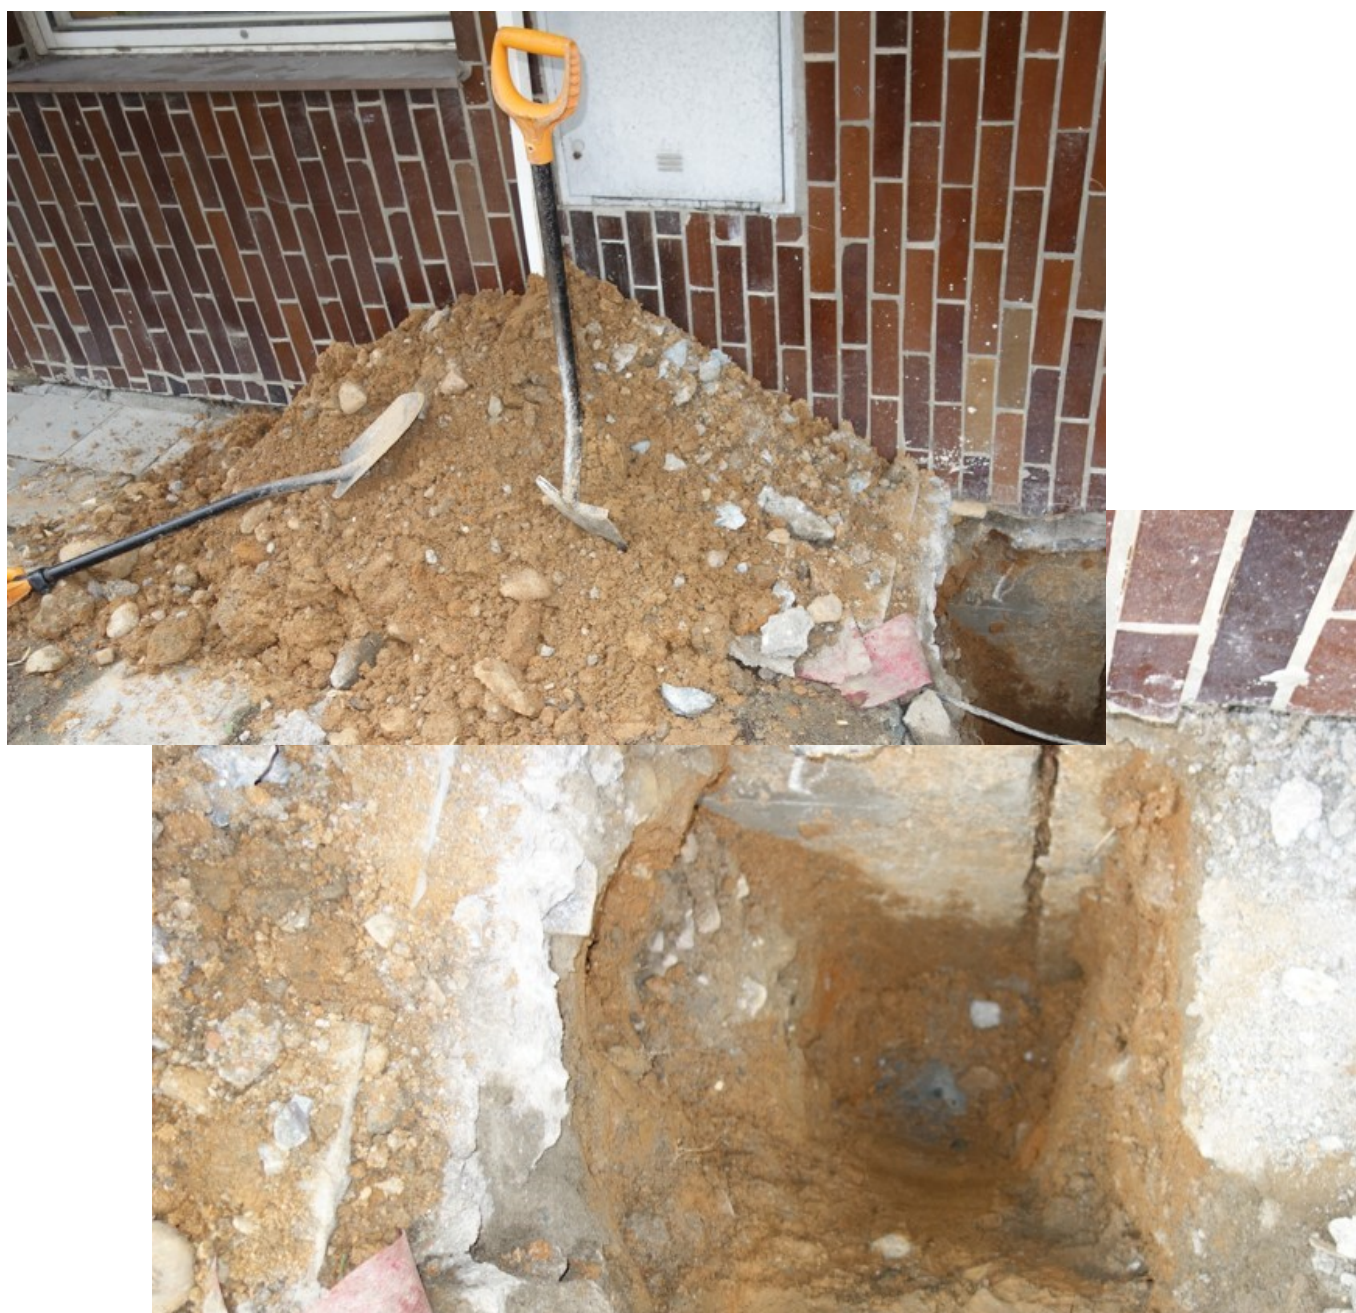
II.1.7 SONDA K07

Sonda byla provedena z terénu, z úrovně stávajícího chodníku na východní straně objektu - internát.

Hloubka sondy 1,1m od úrovně terénu v místě sondy (chodník), základová konstrukce pod obvodovou stěnou je základový práh, práh uložený na základové patce 2000x2000x hl. min. 800mm. Rozšíření základové patky v úrovni -1,1m je 700mm oproti obvodové stěně objektu. Hloubka patky ověřena maloprofilovým vrtem. Podzemní část obvodové stěny je provedená betonová monolitická.

Namrzavý, rozbídný. V sondě nebyla zastižena hladina podzemní vody.

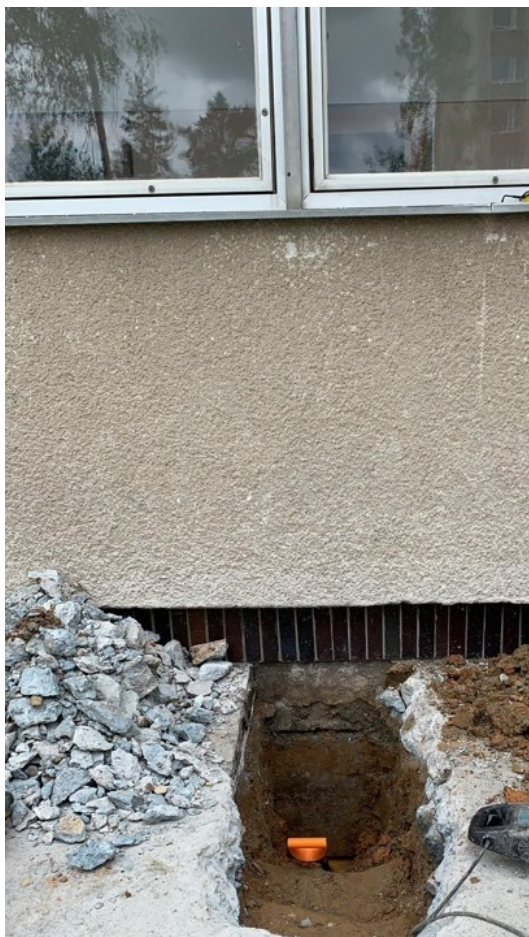
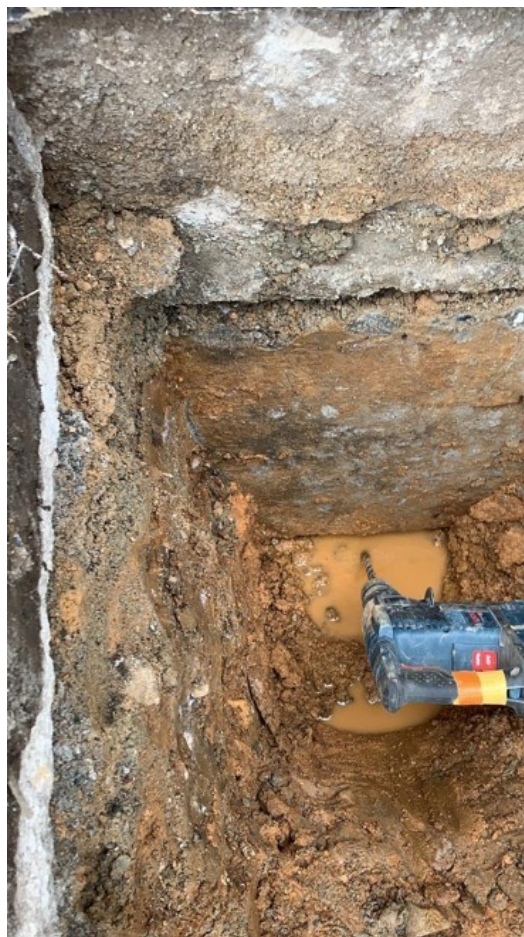
II.1.8 SONDA K08

Sonda byla provedena z terénu, z úrovně stávajícího chodníku na východní straně objektu – škola, hlavní budova.

Hloubka sondy 0,95m od úrovně terénu v místě sondy (chodník), základová konstrukce pod obvodovou stěnou je základový práh, práh uložen na základovou patku 2000x2000x hl. min. 800mm. Rozšíření základové patky v úrovni -1,0m je 700mm oproti obvodové stěně objektu. Hloubka patky ověřena maloprofilovým vrtem. Podzemní část obvodové stěny je provedená betonová monolitická.

Namrzavý, rozbředavý. V sondě byla zastižena hladina podzemní vody.

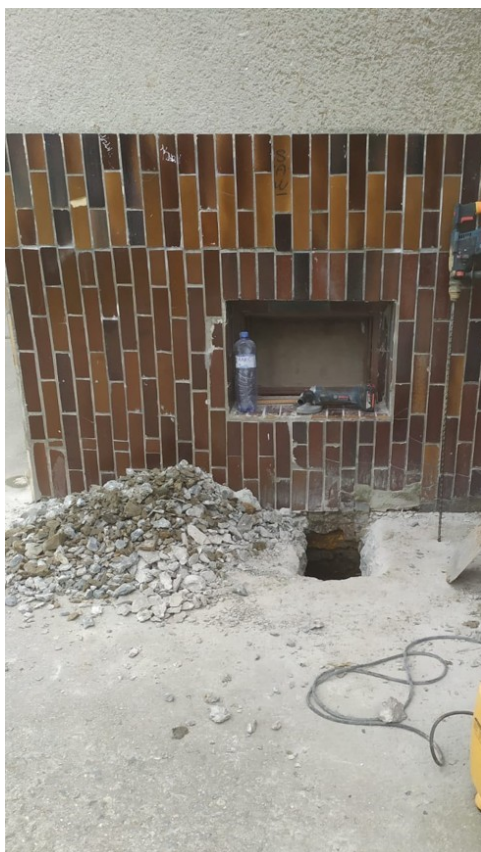
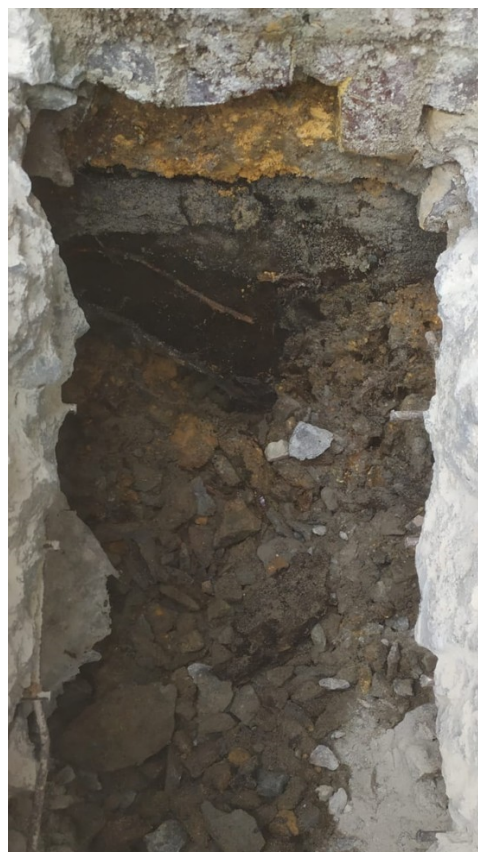
II.1.9 SONDA K09

Sonda byla provedena z terénu, z úrovně stávajícího chodníku na severní straně objektu školy, u nákladové rampy jídelny.

Hloubka sondy 0,9m od úrovně terénu v místě sondy (chodník), základová konstrukce je základový pas monolitický. Základová spára nezjištěna. Maloprofilovým vrtem dosažena hloubka -1,9m pod úrovní stávajícího terénu. Podzemní část obvodové stěny je provedená jako betonová monolitická. Tloušťka betonu (kvalitní beton) pojezdové plochy 250mm!

Nebezpečně namrzavý, rozbředavý. V sondě nebyla zastižena hladina podzemní vody.

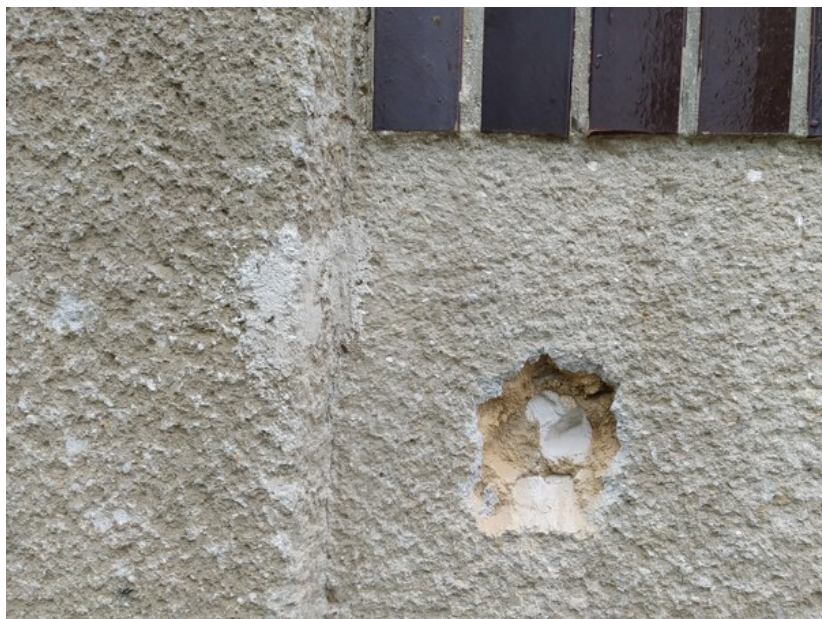
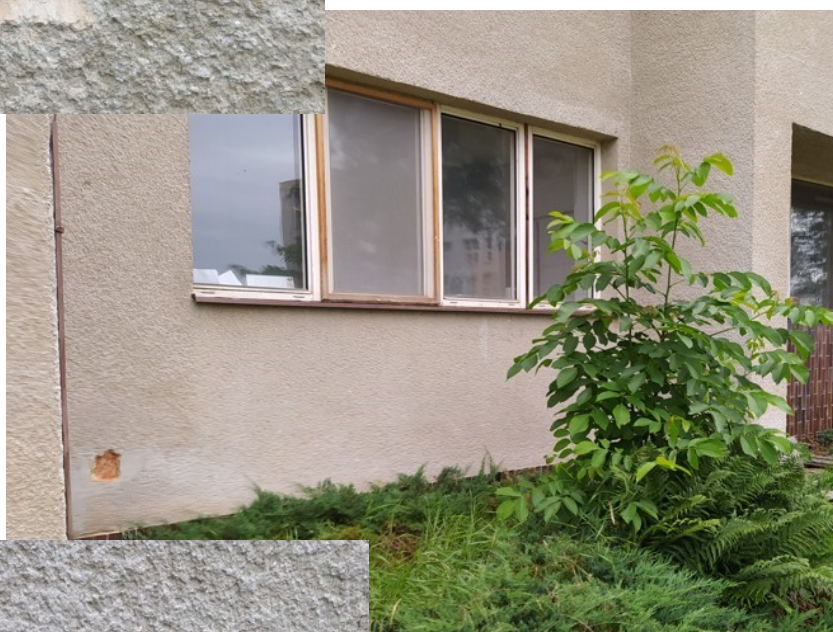
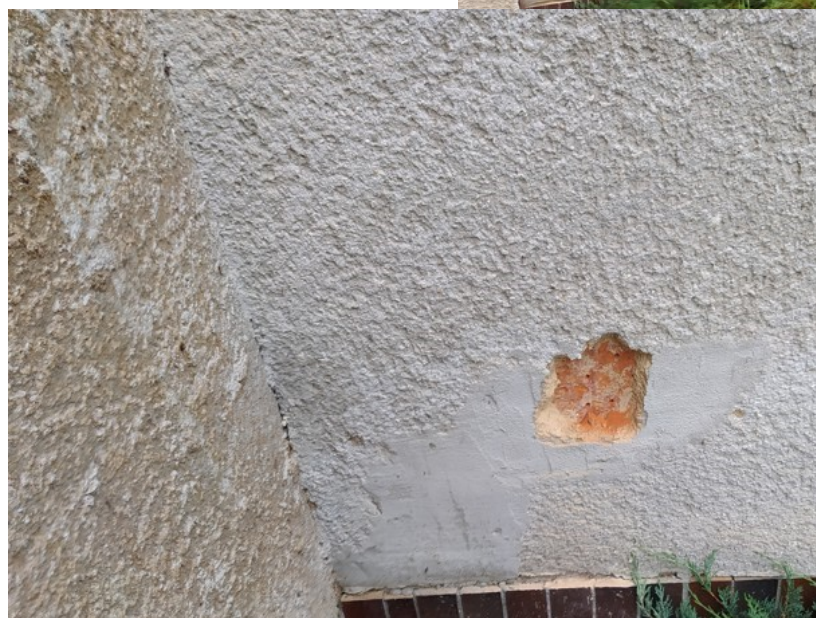
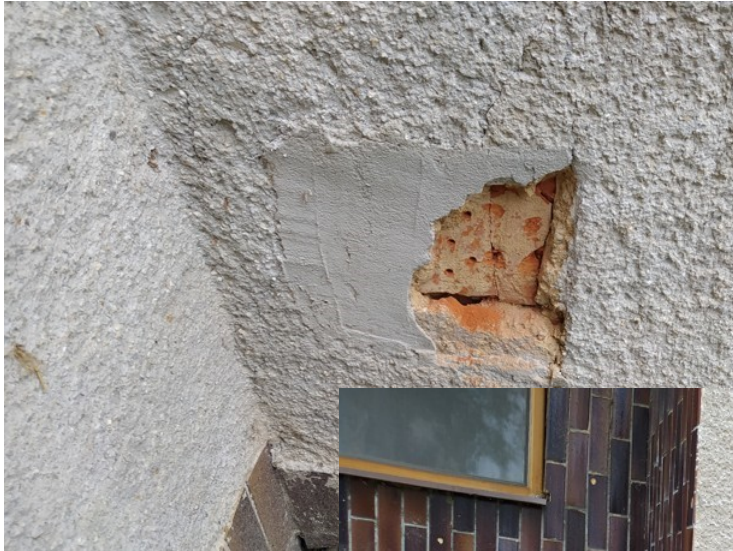
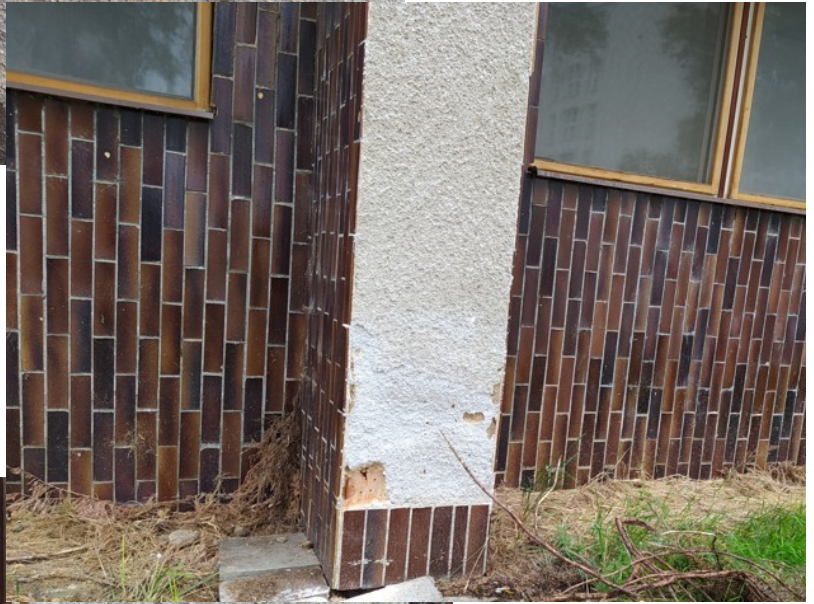
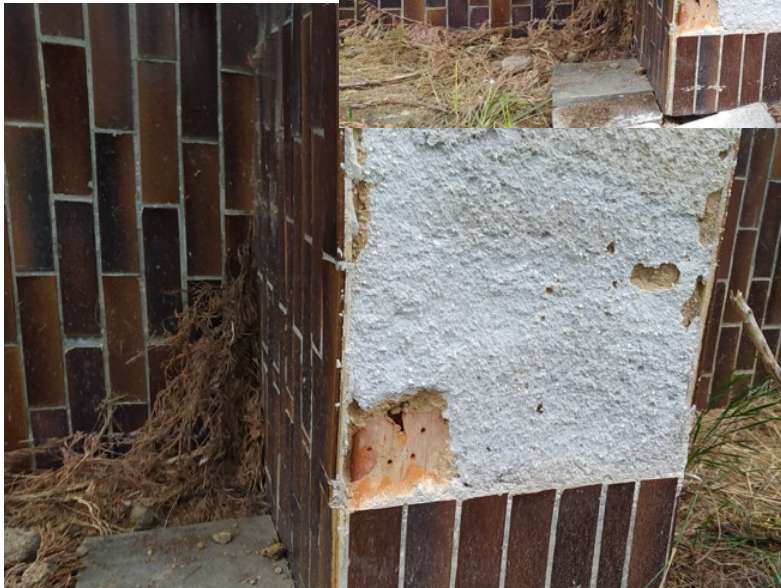
Statické poruchy (trhliny ve zdivu, **poškození cihel** apod.), které by měly vliv na pevnost zdiva, **byly** v rámci prohlídky ve zpřístupněných prostorách zjištěny. Jedná se o záteky a povětrnostní poruchy do jádrové omítky dominantně na severozápadní straně objektu, ale také na ostatních fasádách. Dochází k uvolnění velkých ploch kabřincových fasádní obkladů jejich podkladní malta (lepidlo) má větší pevnost než podkladní omítková vrstva. Následně je pak velké riziko pádu omítek/obkladů.

Zjištěné pevnosti cihel se ve zkušebních místech pohybovaly od hodnoty 9,5 do hodnoty 13,2 MPa. Pevnosti cihel určené zkouškami a vyhodnocené odpovídají třídě P10.

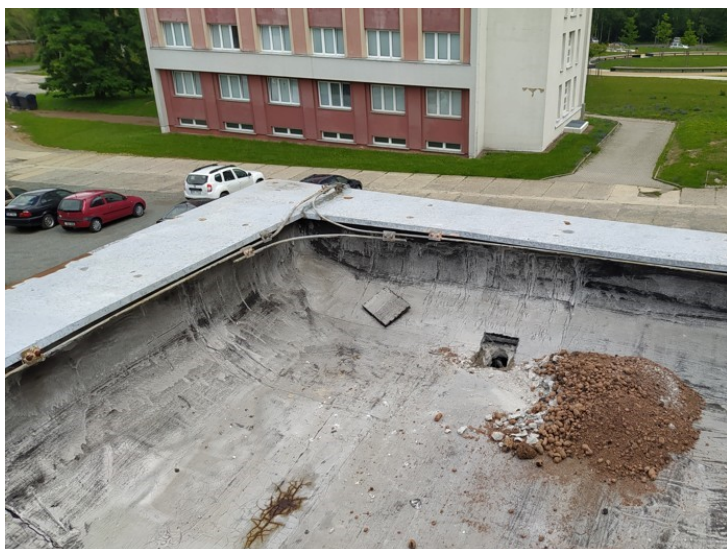
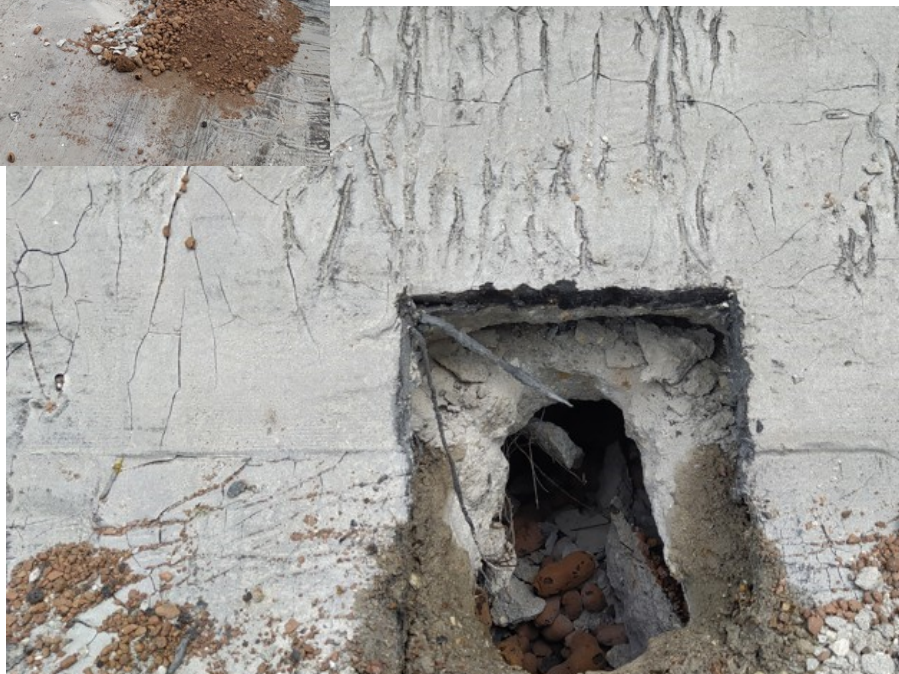
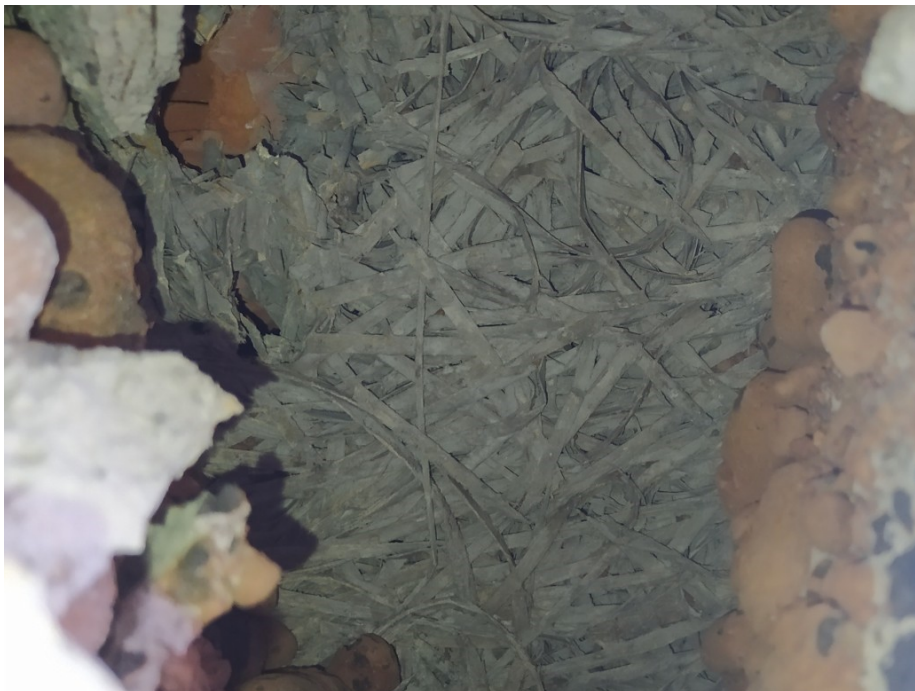
Sonda STŘ01 byla provedena shora, vybouráním stávající asfaltové krytiny.

- souvrství asfaltových pásů, tl. 20mm
- betonová mazanina, tl. 80mm
- keramzitový násyp (ve spádu), tl. 520mm (v místě sondy u atiky)
- konstrukce stropu (beton)

Pozn.: atikové zdivo tl. 180mm, z vnitřní strany střechy obložené heraklitem.
K atice vybetonovaný náběhový klín.
