STAVEBNĚ TECHNICKÝ PRŮZKUM

OBJEKT : BORSKÁ 55, PLZEŇ

Č. ZAK. : 2021/05/01

OBJEDNATEL : **AMMBRA PROJEKT s.r.o.**

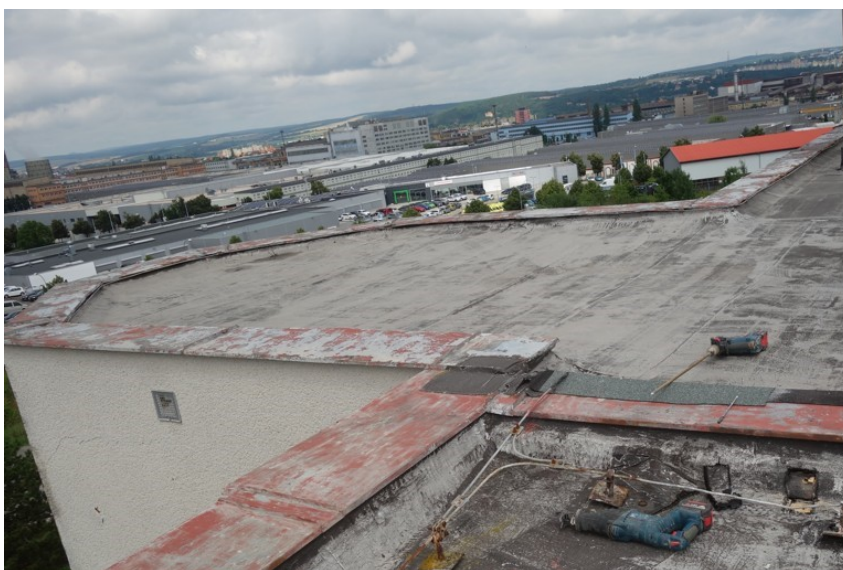
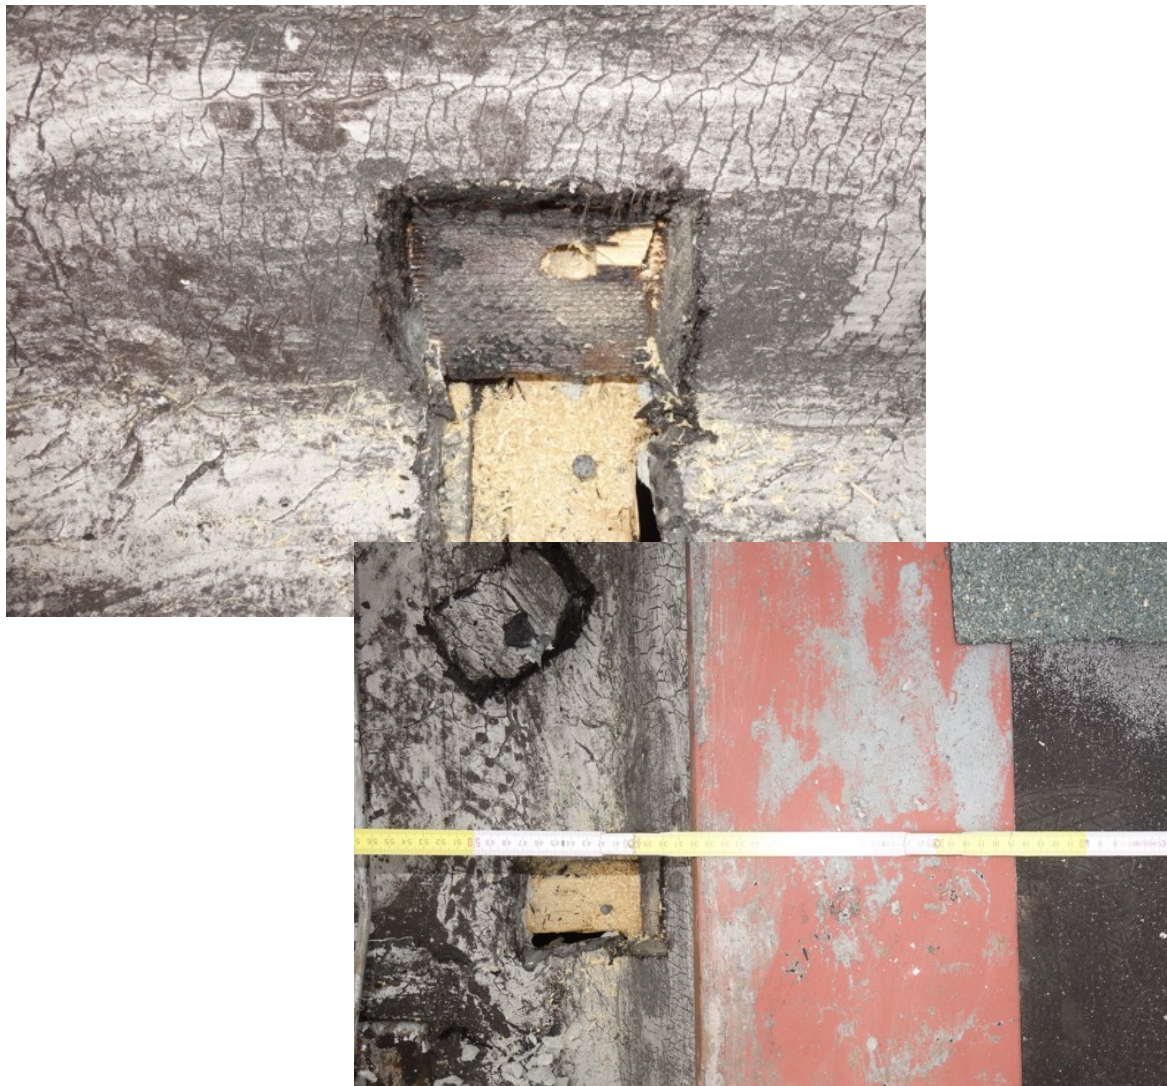
Skladba v sondě STŘ02-A (hlavní středová budova):

- souvrství asfaltových pásů, 20mm
- EZALIT, 10mm
- prkenné bednění, 15mm
- vzduchová mezera, 600mm
- minerální vlna, izolace, 120mm
- konstrukce stropu (beton)

Pozn.: atikové zdivo tl. 160mm - plynosolikát. K atice šikmý náběh z prken.

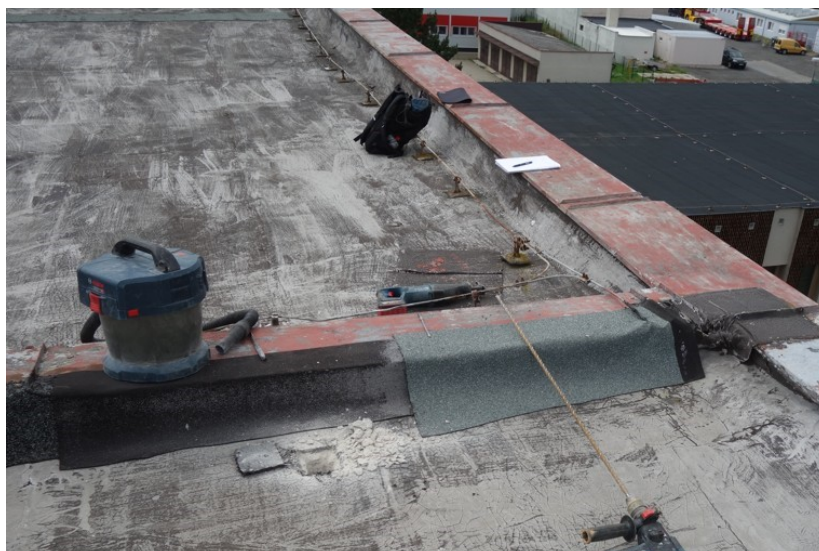
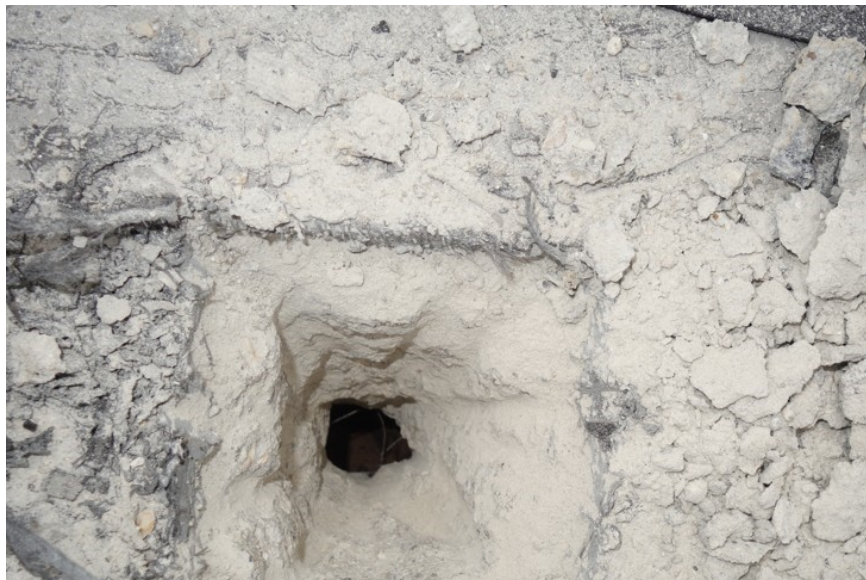
Skladba v sondě STŘ02-B (krajní budova – pyramida nad stávající ZŠ):

- souvrství asfaltových pásů, tl. 20mm
- betonová mazanina, tl. 150mm
- keramzitový násyp (ve spádu), tl. 350mm (v místě sondy u atiky)
- konstrukce stropu (beton)

Pozn.: atikové zdivo keramické cihly, tl. 160mm. Katice vybetonovaný náběhový klín.

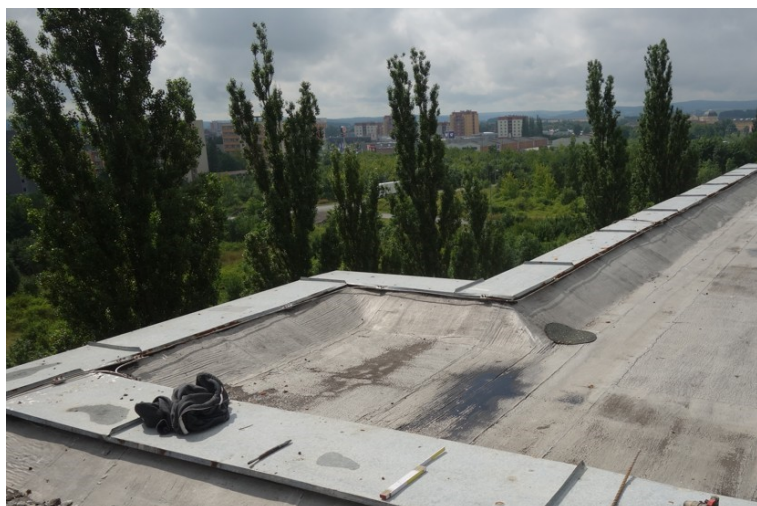
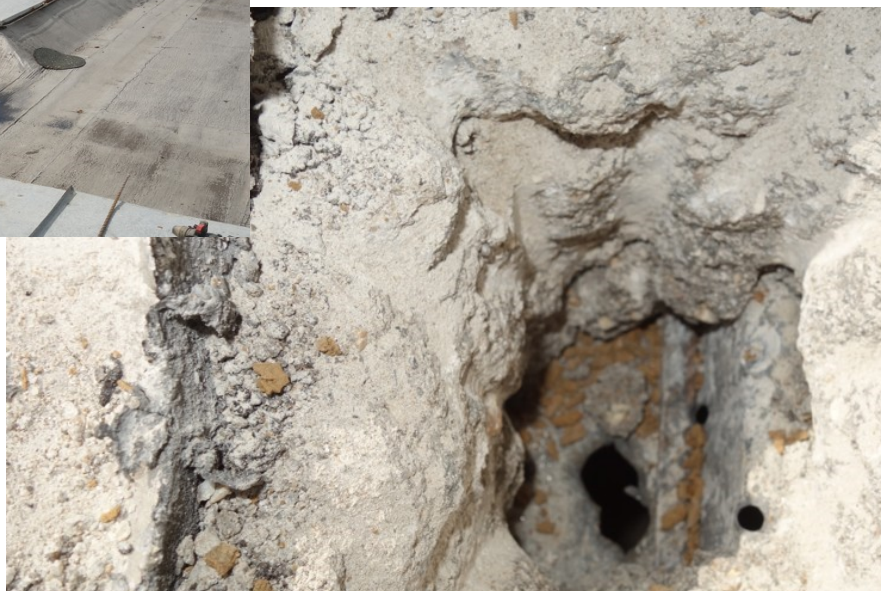
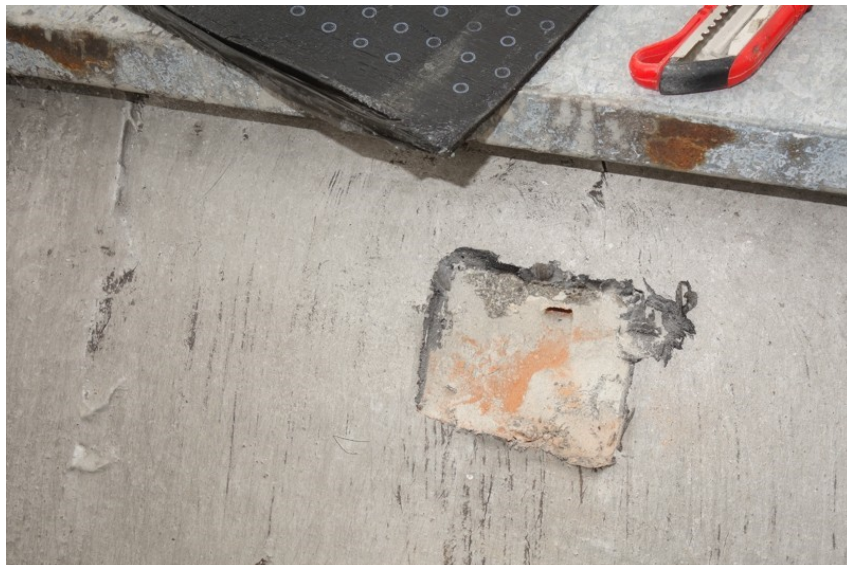
Skladba v sondě STŘ03 – nad internátem:

- souvrství asfaltových pásů, tl. 15mm
- betonová mazanina, tl. 85mm (nad vlnou plechu), 130mm do vlny plechu
- trapézový plech, tl. cca 45mm, plech uložen na betonových prefa nosnících
- vzduchová mezera, 400mm
- tepelná izolace z min. vlny, 120mm
- betonová konstrukce stropu

Pozn.: atikové zdivo tl. 200mm, z keramických cihel. K atice vybetonovaný náběhový klín.

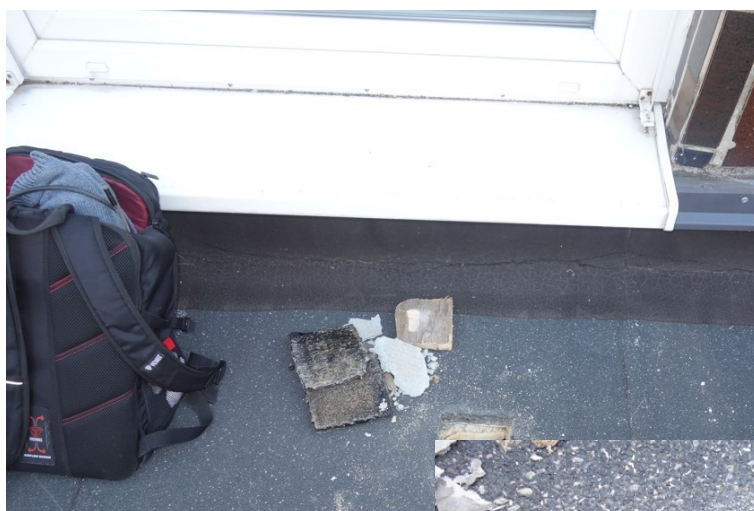
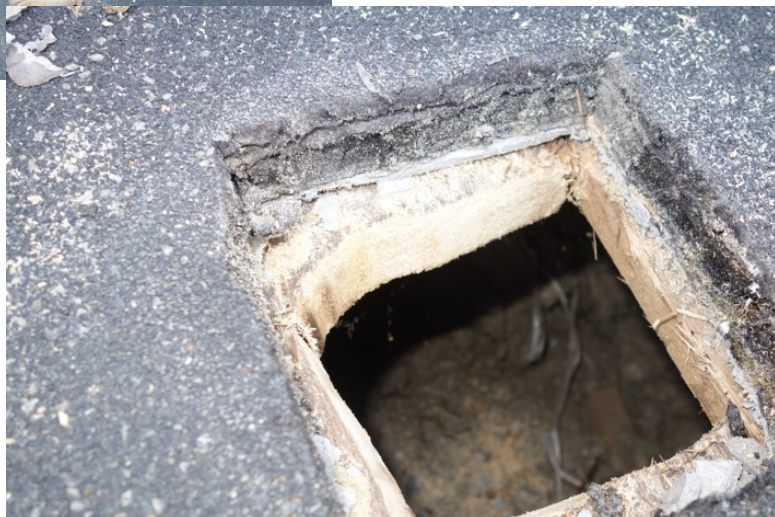
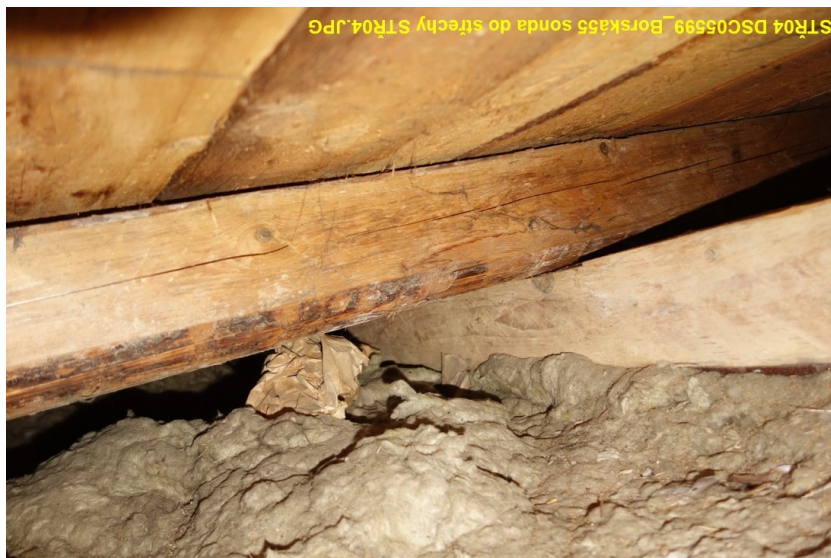
Skladba v sondě STŘ04 (spojovací krček, jednopodlažní):

- souvrství asfaltových pásů, 25mm
- EZALIT, 10mm
- prkenné bednění, 26mm
- vzduchová mezera, 270mm (v místě sondy)
- minerální vlna, izolace, 50mm
- konstrukce stropu (beton)

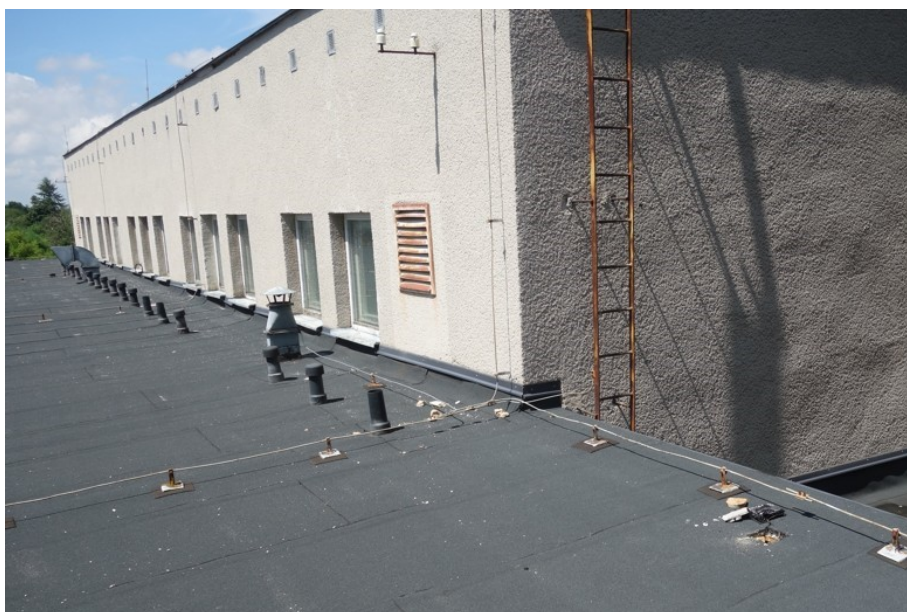
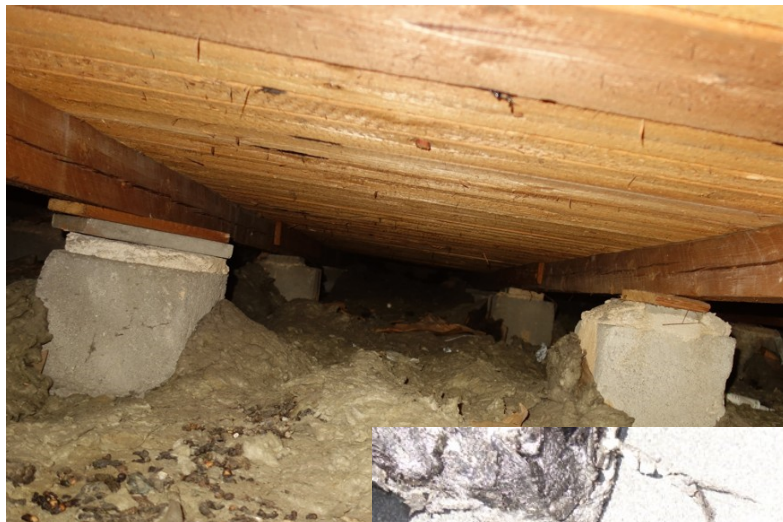
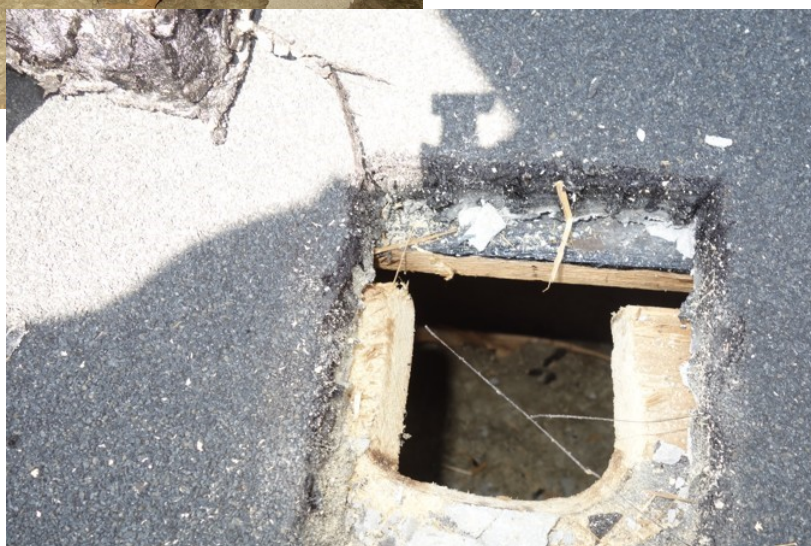
Skladba v sondě STR05 (šatny za tělocvičnou, jižní strana):

- souvrství asfaltových pásů, 15mm
- EZALIT, 10mm
- prkenné bednění, 26mm
- vzduchová mezera, 450mm (v místě sondy)
- minerální vlna, izolace, 140mm
- konstrukce stropu (beton)

Pozn.: atikové zdivo keramické cihly, tl. 300mm.

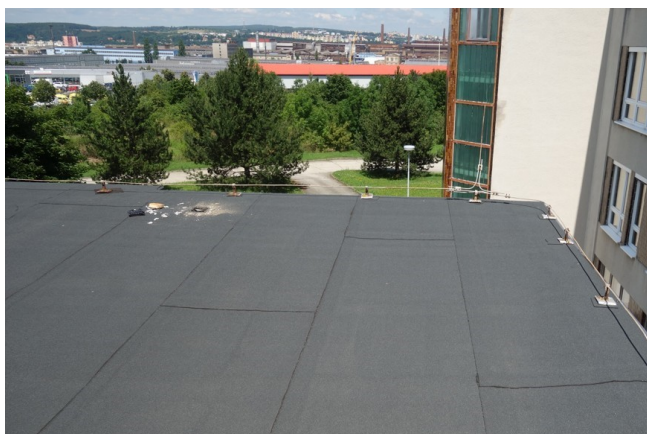
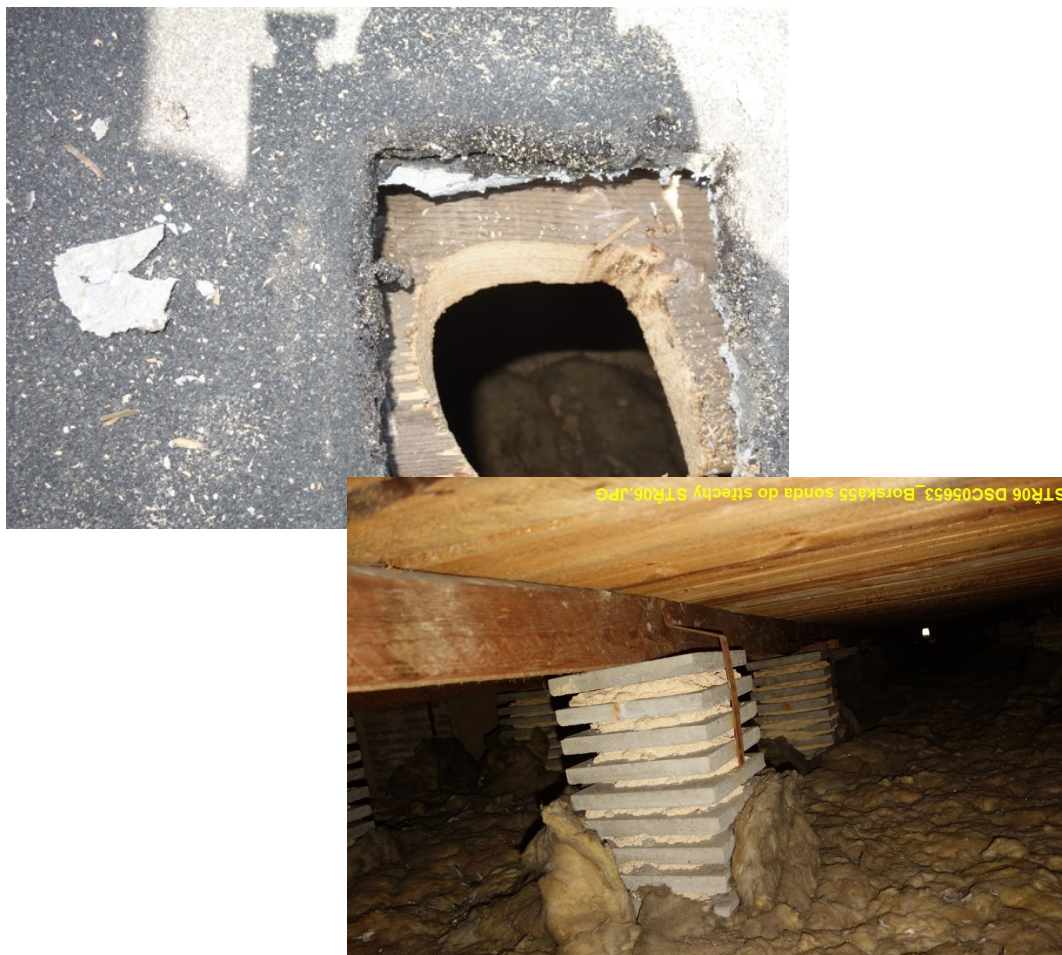
Skladba v sondě STŘ06 (nad tělocvičnou):

- souvrství asfaltových pásů, 15mm
- EZALIT, 10mm
- prkenné bednění, 26mm
- vzduchová mezera, 650mm (v místě sondy)
- minerální vlna, izolace, 50mm
- konstrukce stropu (beton)

Pozn.: atikové zdivo keramické cihly, tl. 300mm.

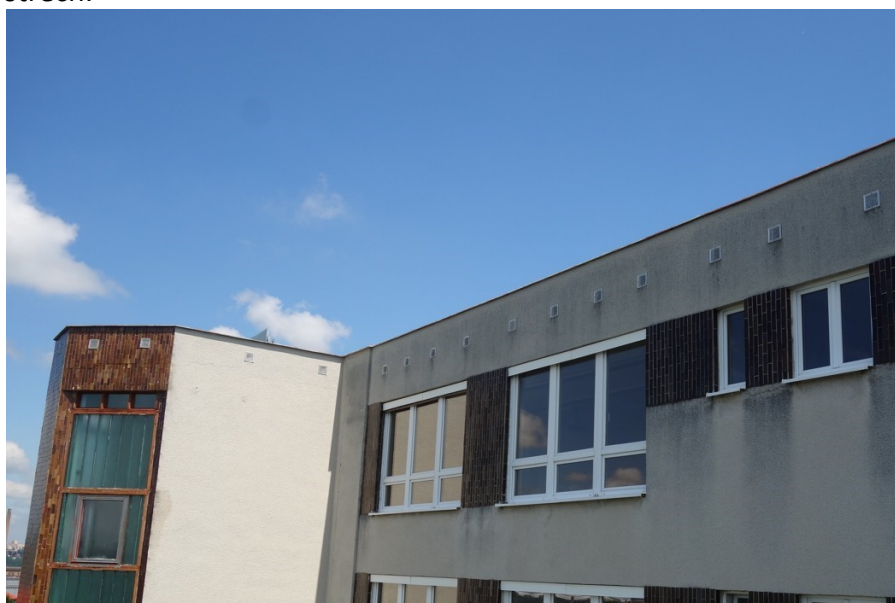
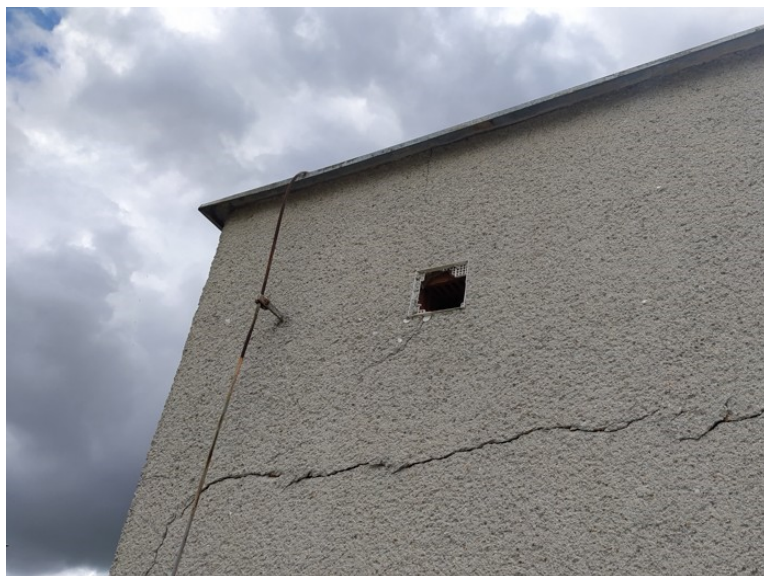
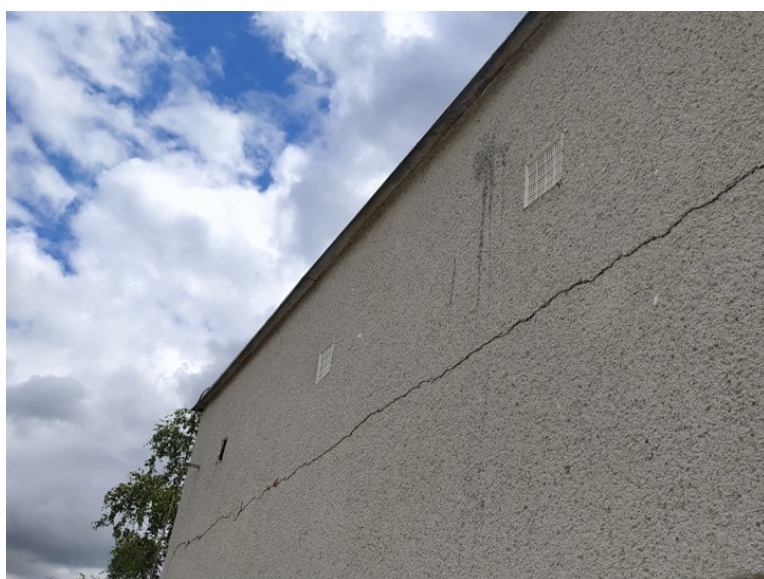
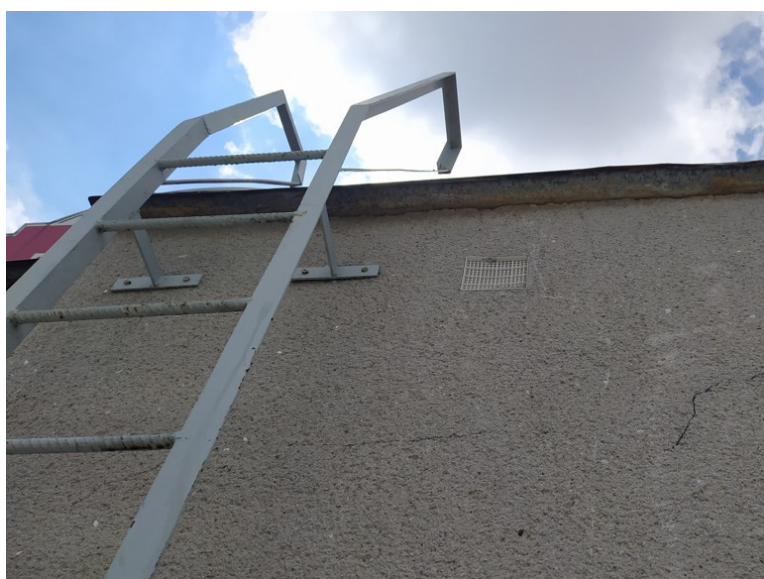
Upozorňujeme na popraskané a uvolněné části nadstřešních atik v různých částech objektu. Dochází k vodorovným trhlinám na fasádách pod přivětrávacími otvory střech.
