III/18510, mosty ev.č. 18510-9 a ev.č. 18510-10 za obcí Rohozno

# **ZÁVĚREČNÁ ZPRÁVA**

### **inženýrskogeologickém průzkumu**

Název úkolu : **Rohozno,  
rekonstrukce mostu ev. č. 18510-9 a 18510-10**

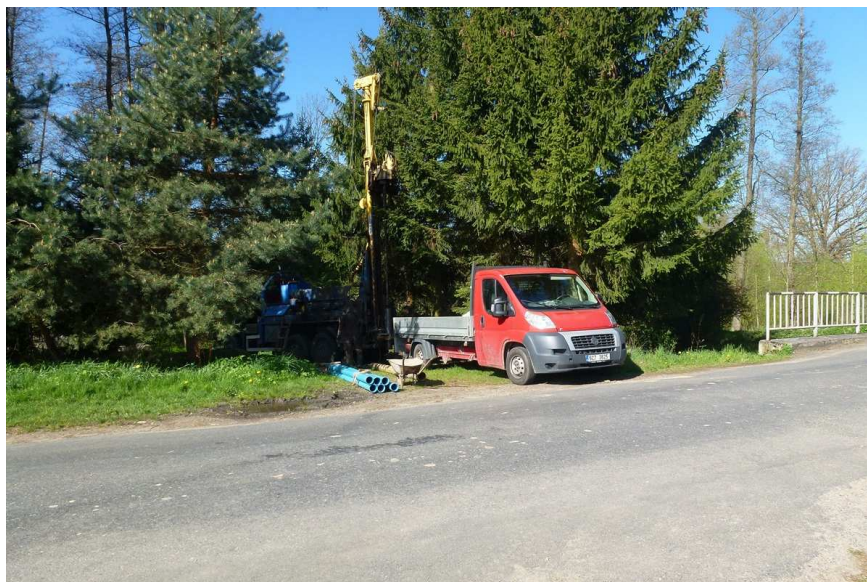
Rm 1, celkové pohledy

- rekognoskace zájmového prostoru za účelem zjištění přístupnosti terénu pro vrtnou soupravu, která byla provedena dne 30.3.2021.
- 2 jádrové vrty označené jako Rm 1 a Rm 2 do hloubky 10,0 m (celkem 20 bm). Vrt Rm 1 na pravém břehu náhonu a vrt Rm 2 na levém břehu Úhlavy (lokalizace vrtů musela být přizpůsobena přístupnosti terénu pro vrtnou soupravu). Vrtáno bylo dne 10. 5.2021 jádrovým způsobem na sucho. Geologickou dokumentaci provedli zpracovatelé průzkumu bezprostředně po odvrtání, takže bylo dokumentováno zcela čerstvé vrtné jádro včetně podstatných jevů, které se vlivem vyschnutí vrtného jádra při uložení smazávají - např. konzistence zemin. Psaná dokumentace vrtného jádra, fotodokumentace vrtného jádra a lokality je uvedena v příloze č. 2.

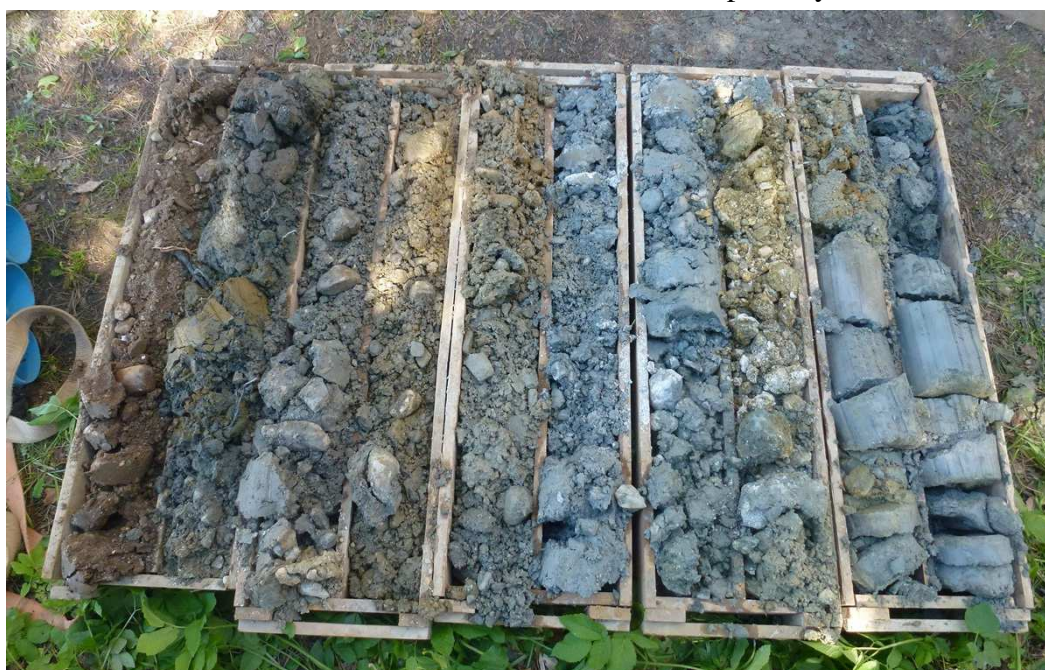
Rm 1, vrtné jádro

- **šterku s příměsí jemnozrnné zeminy (poloha \*3\*)**. Šterk je šedohnědého a rezavě hnědého zbarvení, uhlý, hrubě zrnitý. Velikost šterkovité frakce tvořené opracovanými úlomky hornin a valouny křemene je převážně do 5-8 cm, ojediněle až 10 cm. Mocnost polohy je 5,6 m ( vrt Rm 1) a 6,2 m (vrt Rm 2).

- **Písku a písku hlinitého (poloha \*2\*),** který je uhlý, šedohnědého a rezavě hnědého zbarvení. Píščitá frakce je jemně i hrubě zrnitá s drobným štěrkem. V prostoru vrtu Rm 1 jsou písky uloženy v hloubce 0,9-1,8 m a v prostoru vrtu Rm 2 od povrchu terénu do hloubky 1,1 m.

V prostoru vrtu Rm 1 na břehu náhonu je povrch terénu do současné úrovně upraven **navážkou (poloha \*1\*)** z místního materiálu - pískem hlinitým se štěrkem. Mocnost navážky je 1,1 m.

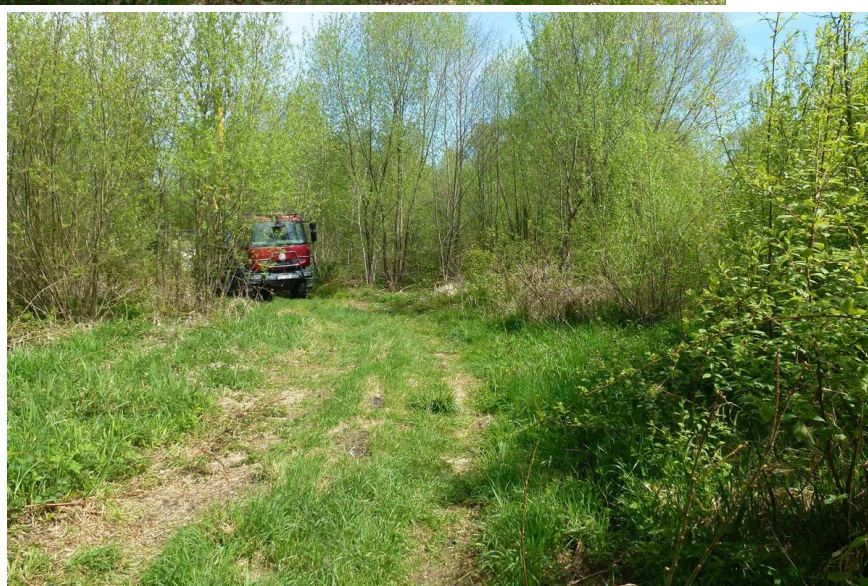
Rm 2, celkové pohledy

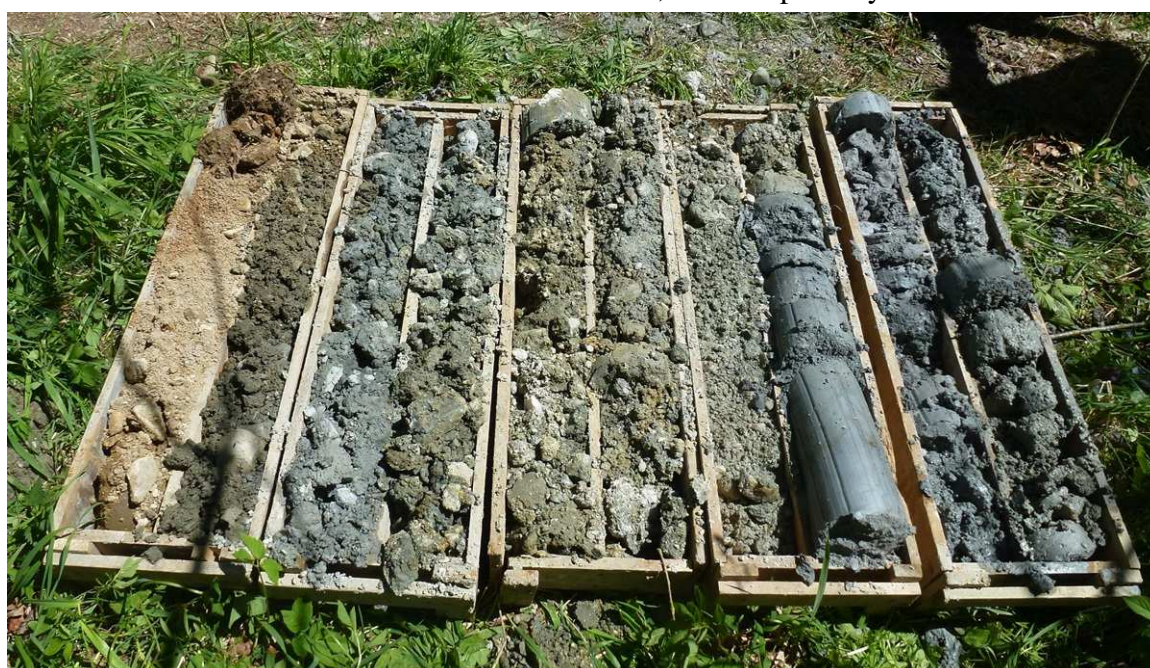
Rm 2, vrtné jádro
