# **ZPRÁVA Č. RT-2022-011**

## **PRŮZKUM KONSTRUKCE VOZOVKY A POSOUZENÍ STAVU VOZOVKY**

**II/605 Rozvadov**

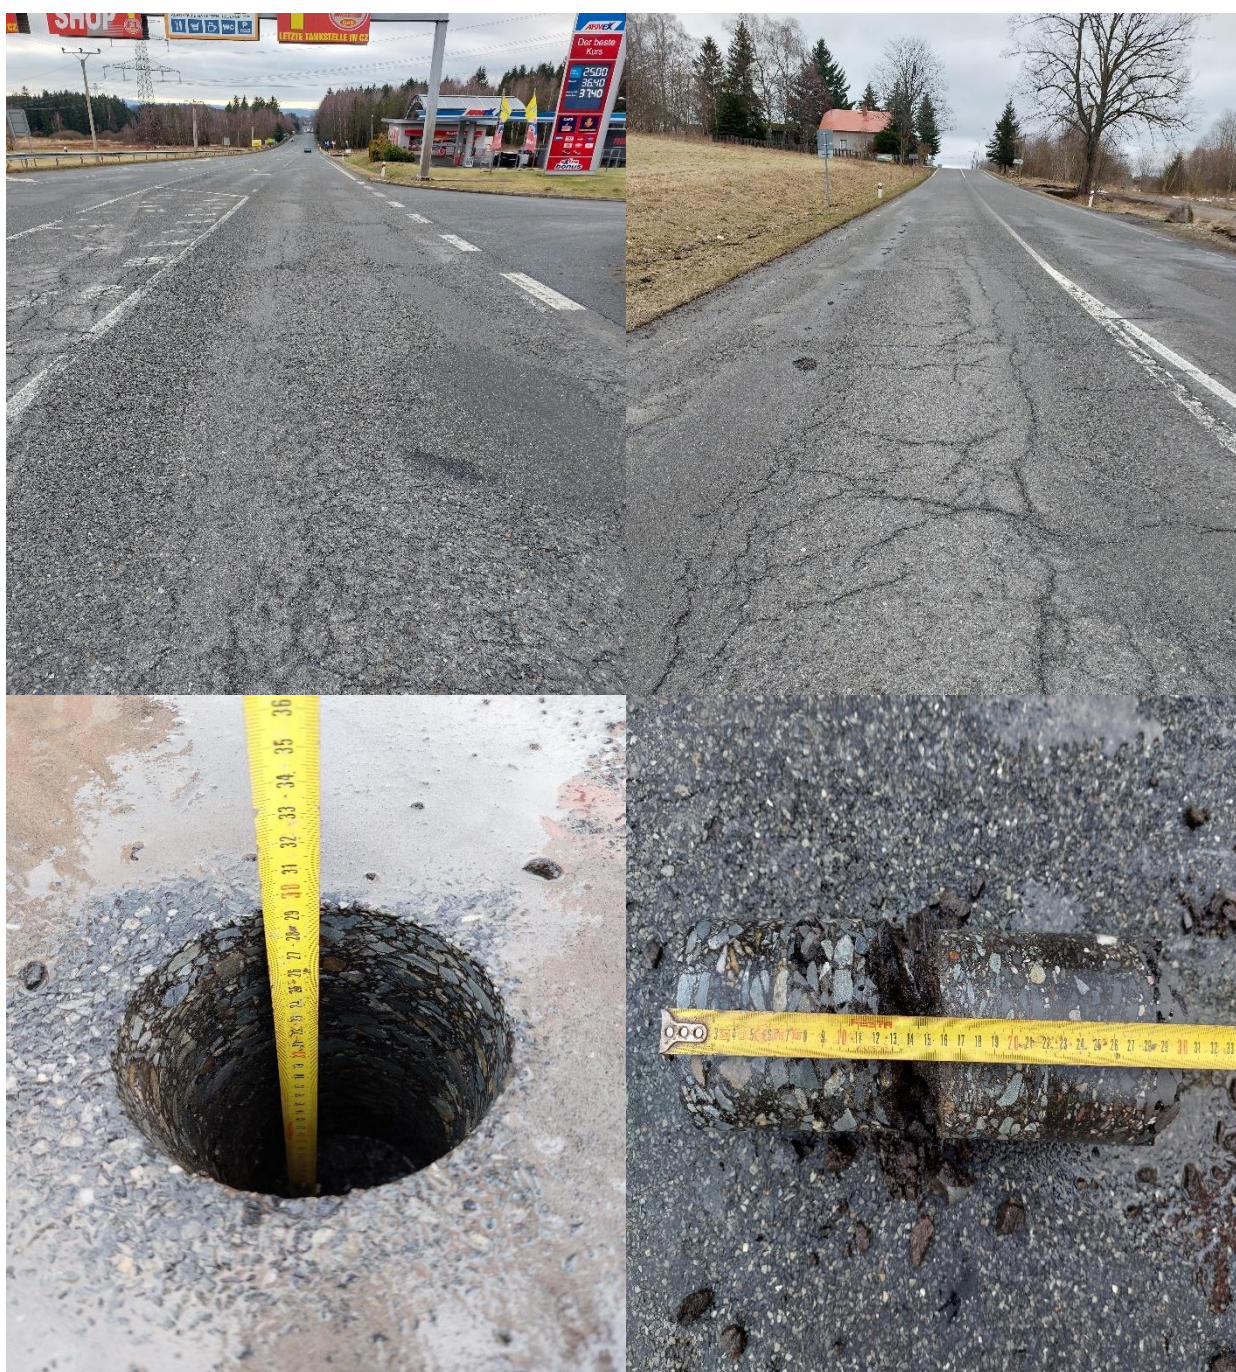
**SONDA č. 1 km 0,600 PS – pravý pás**

Č. sondy	S1	S2	S3	S4	S5	S6+HS
Staničení [km]	0,060 PS Pravý pás	0,200 LS Levý pás	0,300 PS Levý pás	0,350 PS Pravý pás	0,400 LS Pravý pás	0,550 LS Levý pás
AC obrus	60	50	60	80	60	80
AC ložní	100	40	70	55	60	70
AC podkladní	150	60	190	250	260	50
<b>AC celkem</b>	<b>310</b>	<b>150</b>	<b>320</b>	<b>385</b>	<b>380</b>	<b>200</b>
PM + nátěr – dehet část. rozpad						
Stmelené celkem						
0/63						600
>125						
<b>Nestmelené celkem</b>						<b>600</b>
<b>Konstrukce vozovky celkem</b>						<b>800</b>
<b>AZ</b>						<b>G4 GM</b>

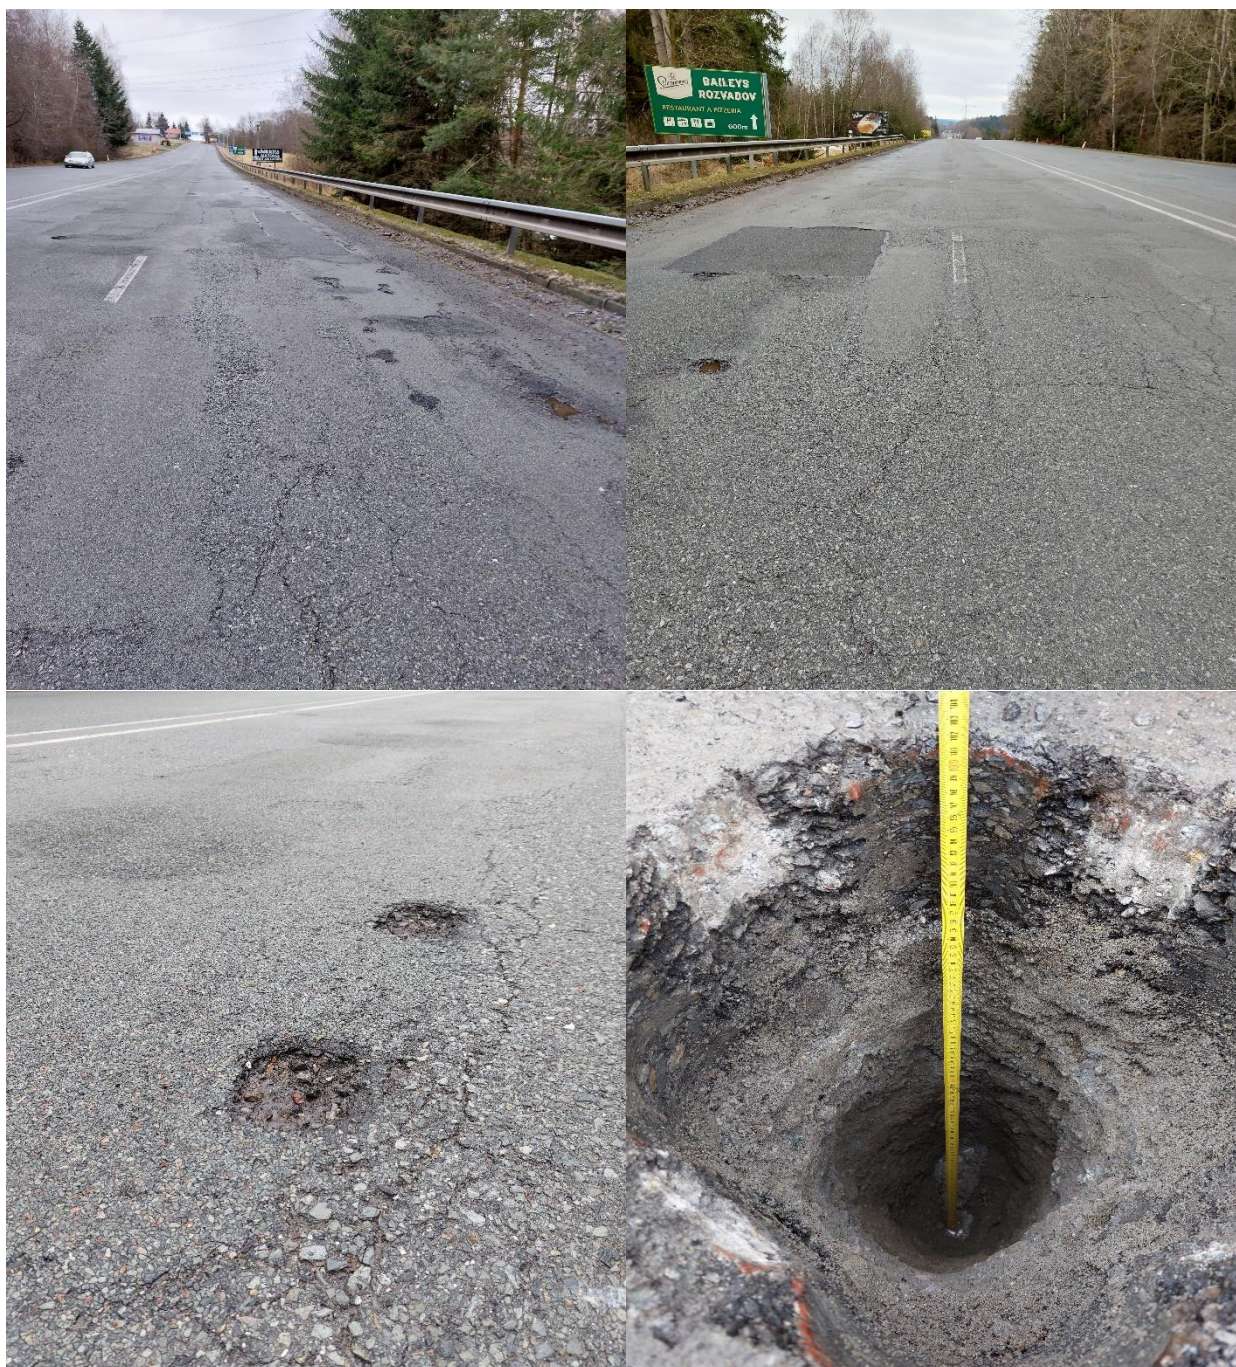
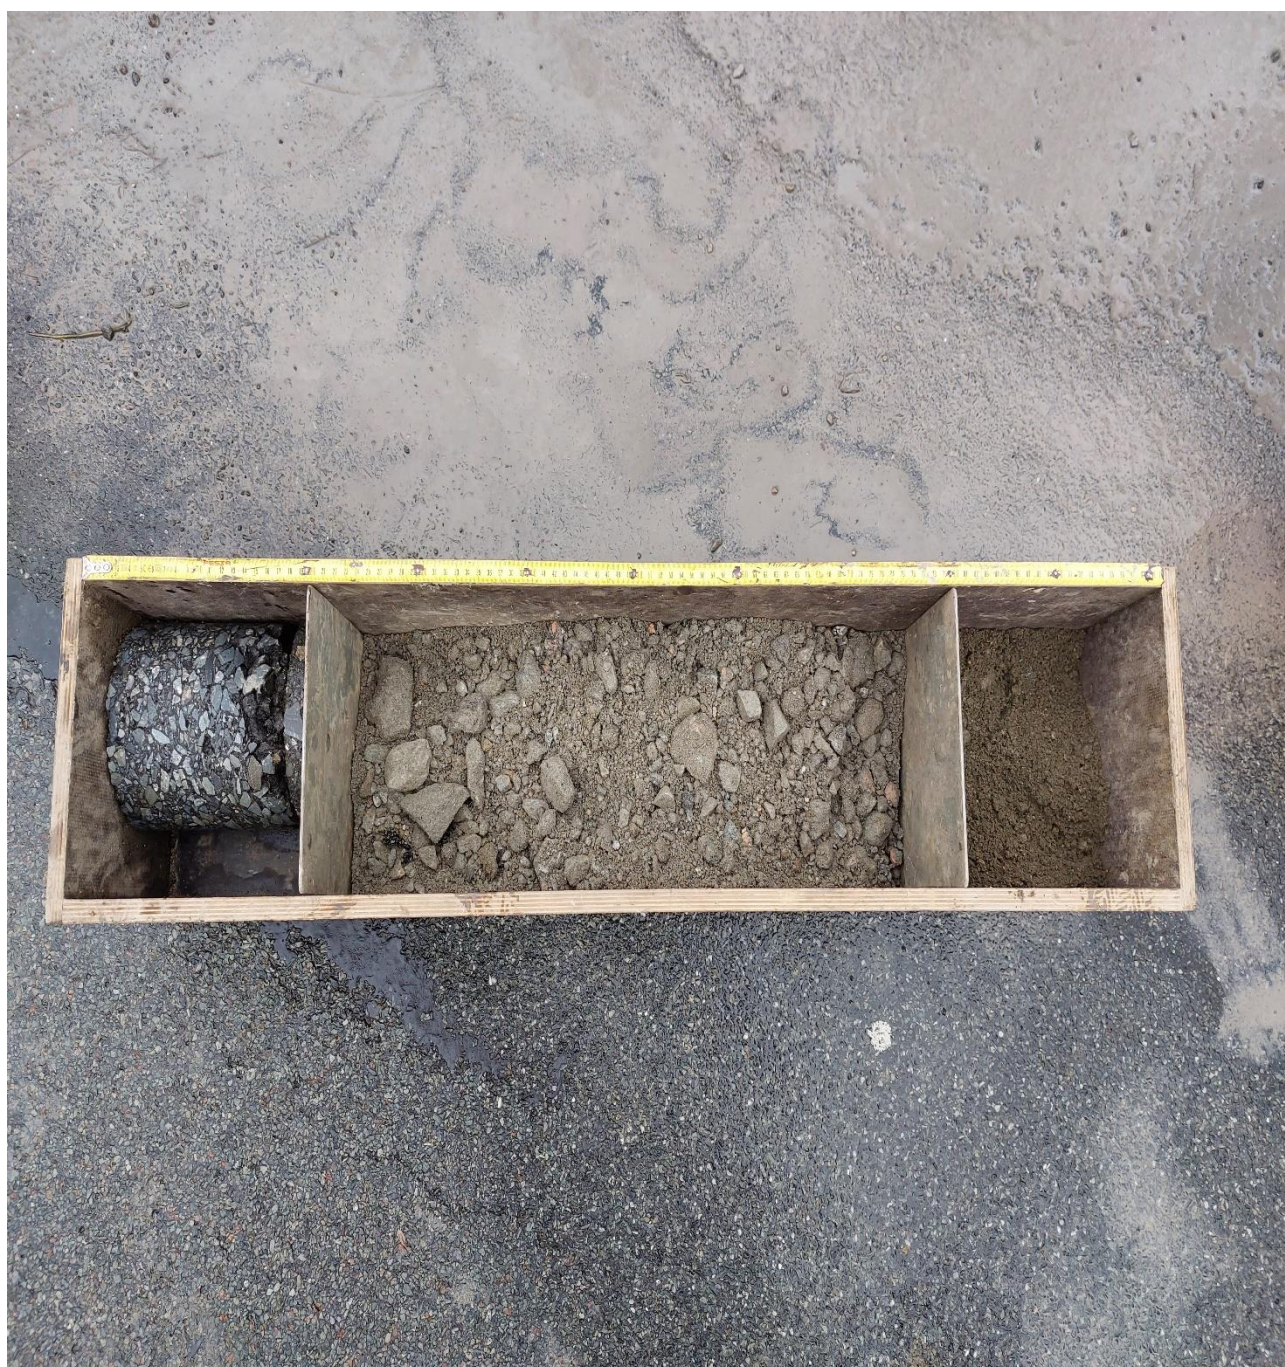
SONDA č. HS 6 km 0,550 LS – levý pás

číslo sondy	lokalizace sondy	typ nestmelené vrstvy
S6	0,550 LS – levý pás	0/63
S11	1,150 PS – levý pás	0/63

číslo sondy	lokalizace sondy	typ zeminy	namrzavost zeminy	vhodnost pro aktivní zónu
S6	0,550 LS – levý pás	G4 GM CBR sat=30	Mírně namrzavá	Podmínečně vhodná
S11	1,150 PS – levý pás	G3 G-F CBR sat=18	Mírně namrzavá	Vhodná

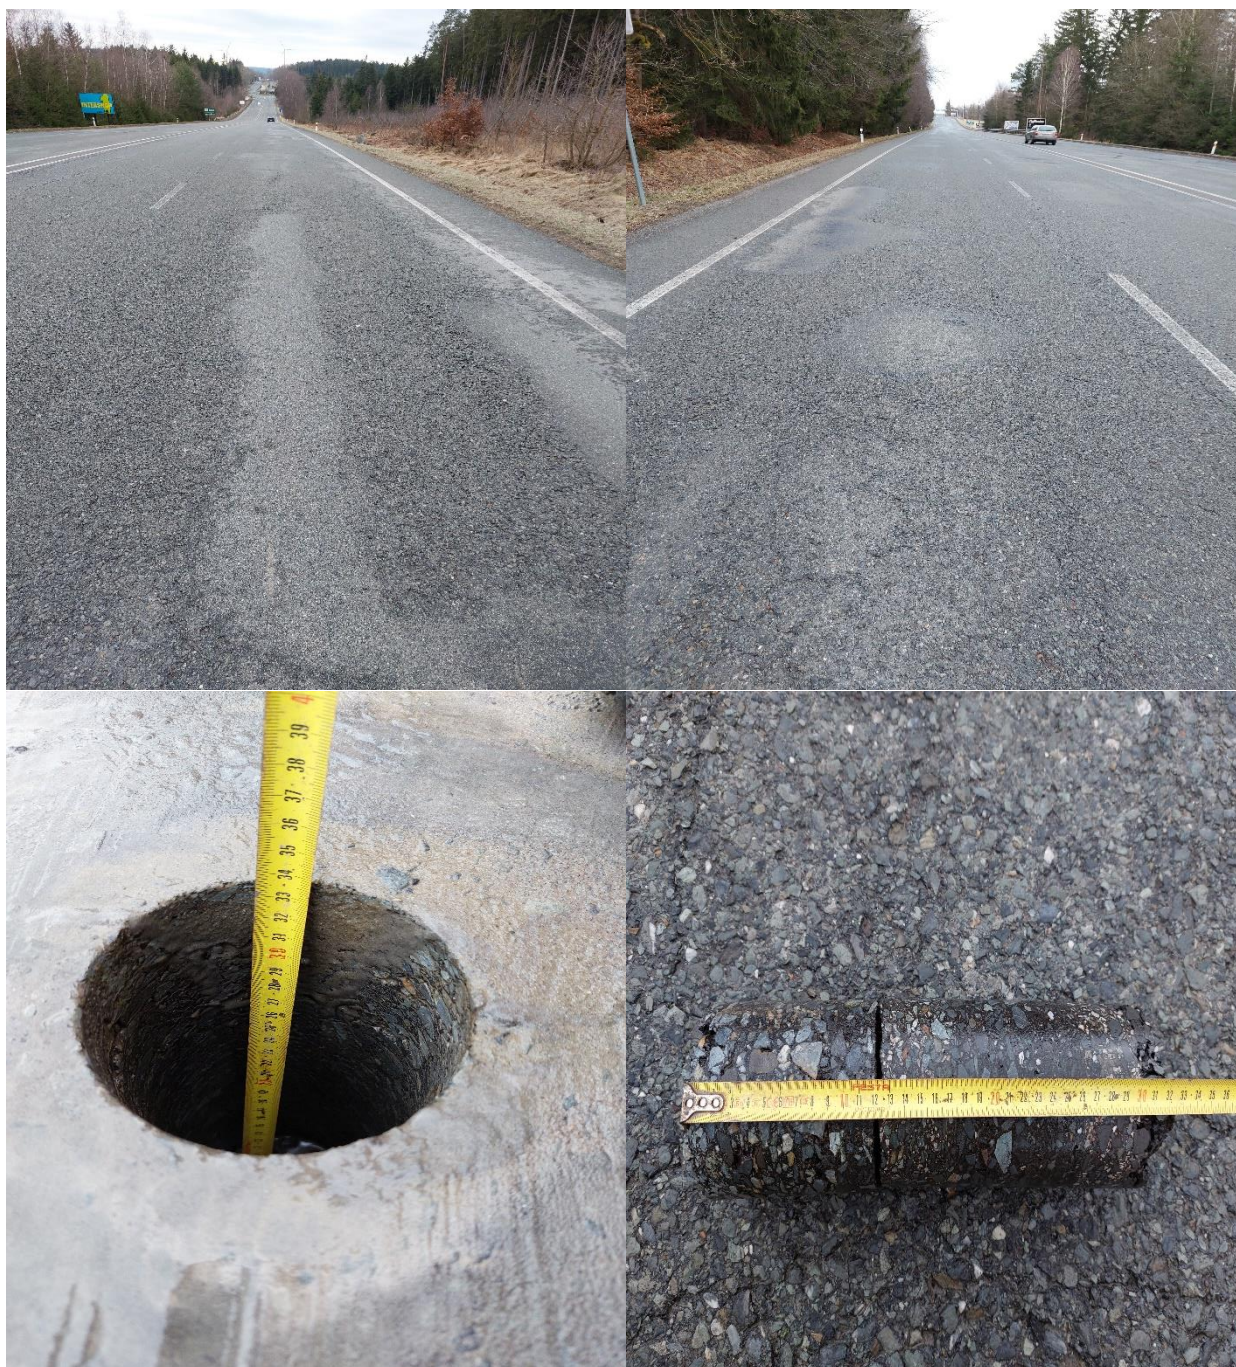
SONDA č. 7 km 0,700 PS – pravý pás

Č. sondy	S7	S8	S9	S10	S11+HS	
Staničení [km]	0,700 PS Pravý pás	0,800 LS Pravý pás	0,900 PS Levý pás	1,000 PS Pravý pás	1,150 PS Levý pás	
AC obrus	75	50	50	60	50	
AC ložní	50	70	80	70	70	
AC podkladní	195	180	60	160	180	
<b>AC celkem</b>	<b>320</b>	<b>300</b>	<b>190</b>	<b>290</b>	<b>300</b>	
PM + nátěr – dehet část. rozpad					100	
Stmelené celkem					<b>100</b>	
0/63					200	
>125						
<b>Nestmelené celkem</b>					<b>200</b>	
<b>Konstrukce vozovky celkem</b>					<b>600</b>	
<b>AZ</b>					<b>G3 G-F</b>
