ZPRÁVA Č. RT-2024-125

PRŮZKUM KONSTRUKCE VOZOVKY A POSOUZENÍ STAVU VOZOVKY

**Silnice II/190 Milence – Zelená Lhota – viadukt ČD,
oprava**

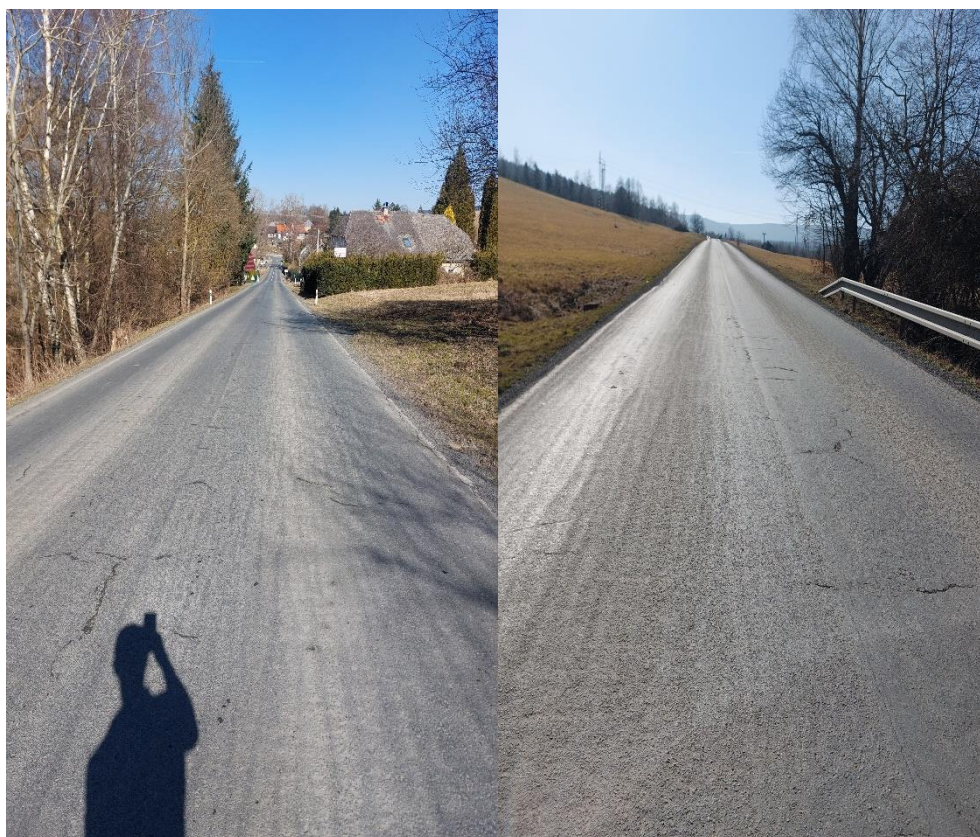
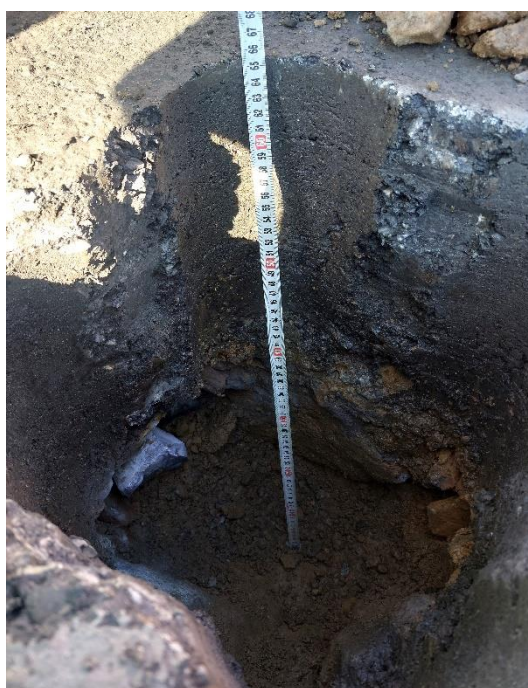
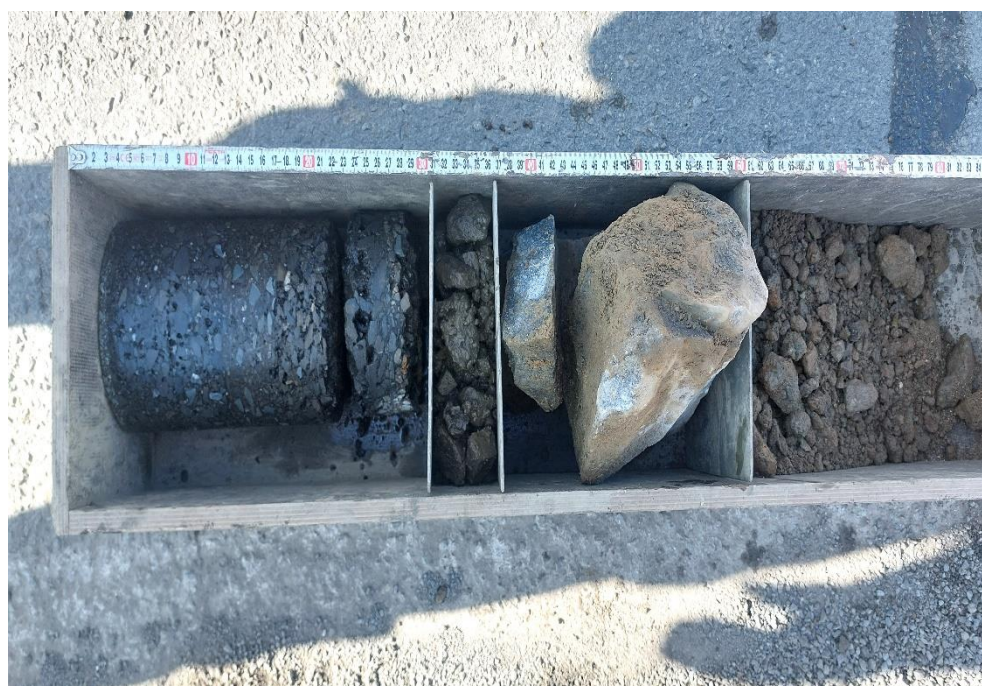
HLOUBENÁ SONDA č. 1 – km 29,200 LS

Č. sondy	S1+HS	S2	S3	S4	S5	S6+HS	S7	S8
Provozní staničení [km]	29,200 LS	29,400 LS	29,600 PS	29,800 LS	30,060 PS	30,200 PS	30,400 PS	30,600 PS
AC obrušná	55	50	50	50	50	55	50	50
AC ložní	65	70	90	70	70	70	70	80
AC podkladní	180	160	230	90	150	175	210	120
celkem	300	280	370	210	270	300	330	250
PM + nátěr – dehet část. rozpad				100				
Stmelené celkem								
0/45	60					200		
>125	240					Skalní podloží		
Nestmelené celkem	300					200		
Konstrukce vozovky celkem	600					500		
AZ	G4 GM					Skalní podloží

číslo sondy	lokalizace sondy	typ nestmelené vrstvy
HS1	29,200 LS	0/45 + >125
HS6	30,200 PS	0/45 + >125
HS11	31,450 PS	0/45 + >125
HS14	32,100 LS	0/45 + >125
HS19	33,200 LS	0/45 + >125
HS24	34,600 PS	0/45 + >125
HS27	35,400 LS	0/45 + >125

číslo sondy	lokalizace sondy	typ zeminy	namrzavost zeminy	vhodnost pro aktivní zónu
HS1	29,200 LS	G4 GM CBR sat=20	Namrzavá	Podmínečně vhodná
HS6	30,200 PS	-	-	-
HS11	31,450 PS	F3 MS CBR sat=6,5	Nebezpečně namrzavá	Podmínečně vhodná
HS14	32,100 LS	F3 MS CBR sat=12	Nebezpečně namrzavá	Podmínečně vhodná
HS19	33,200 LS	G4 GM CBR sat=16	Namrzavá	Podmínečně vhodná
HS24	34,600 PS	G4 GM CBR sat=20	Namrzavá	Podmínečně vhodná
HS27	35,400 LS	F5 ML CBR sat=3,0	Nebezpečně namrzavá	Podmínečně vhodná

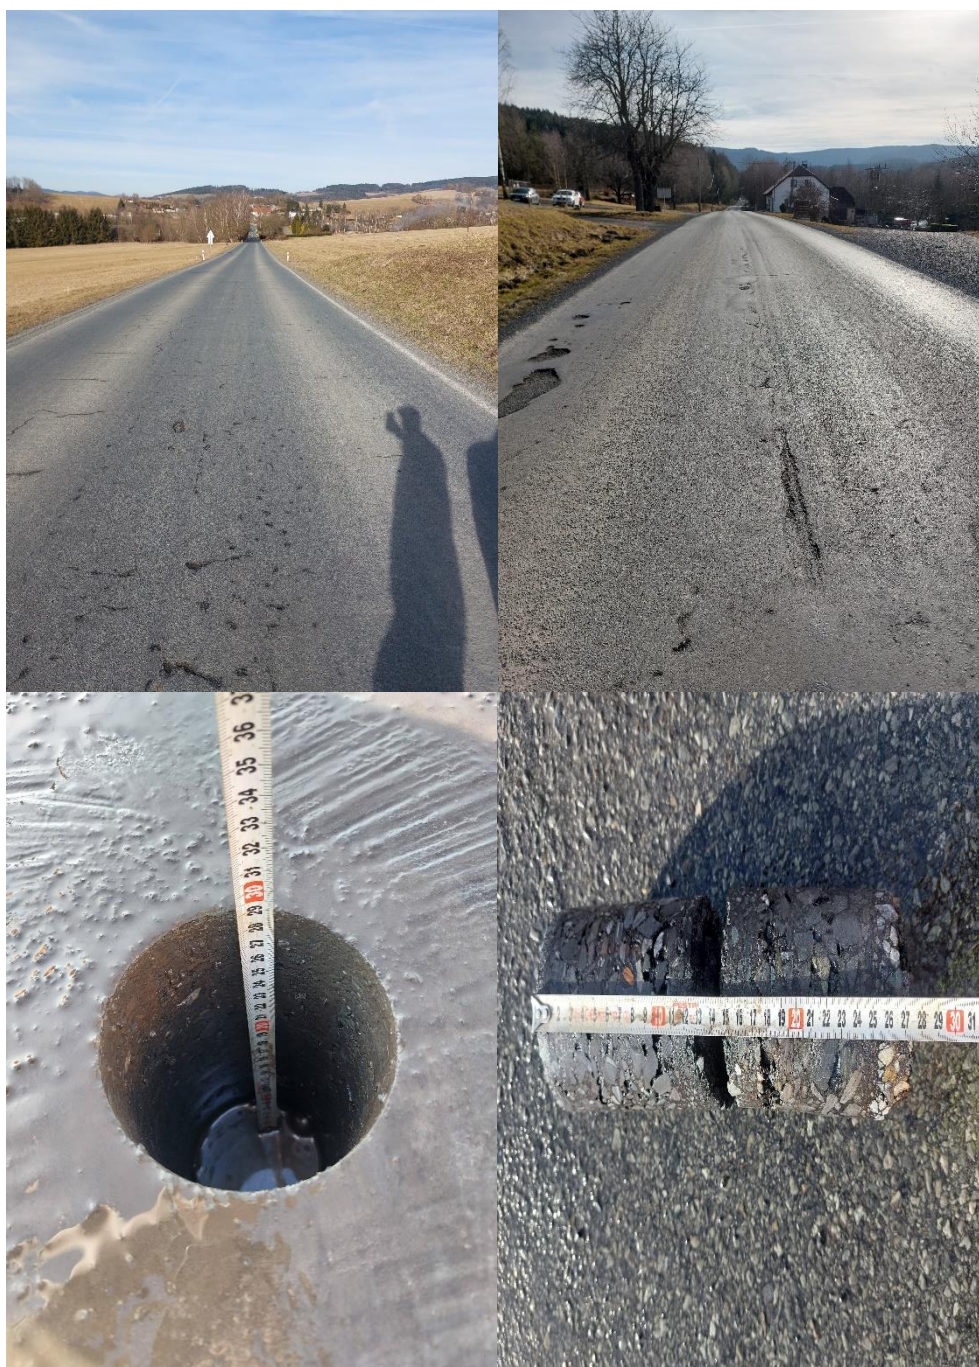
SONDA č. 2 – km 29,400 LS

Podle výsledků provedených analýz činí obsah PAU ve vzorkách odebraných sond číslo 2+3+4+5 z obrusné vrstvy 15,2 mg/kg sušiny. Na základě těchto výsledků lze konstatovat, že vzorek z těchto vrstev lze zatřídit do třídy ZAS-T2.

Podle výsledků provedených analýz činí obsah PAU ve vzorkách odebraných sond číslo 2+3+4+5 z ložné vrstvy 303 mg/kg sušiny. Na základě těchto výsledků lze konstatovat, že vzorek z těchto vrstev lze zatřídit do třídy ZAS-T4.

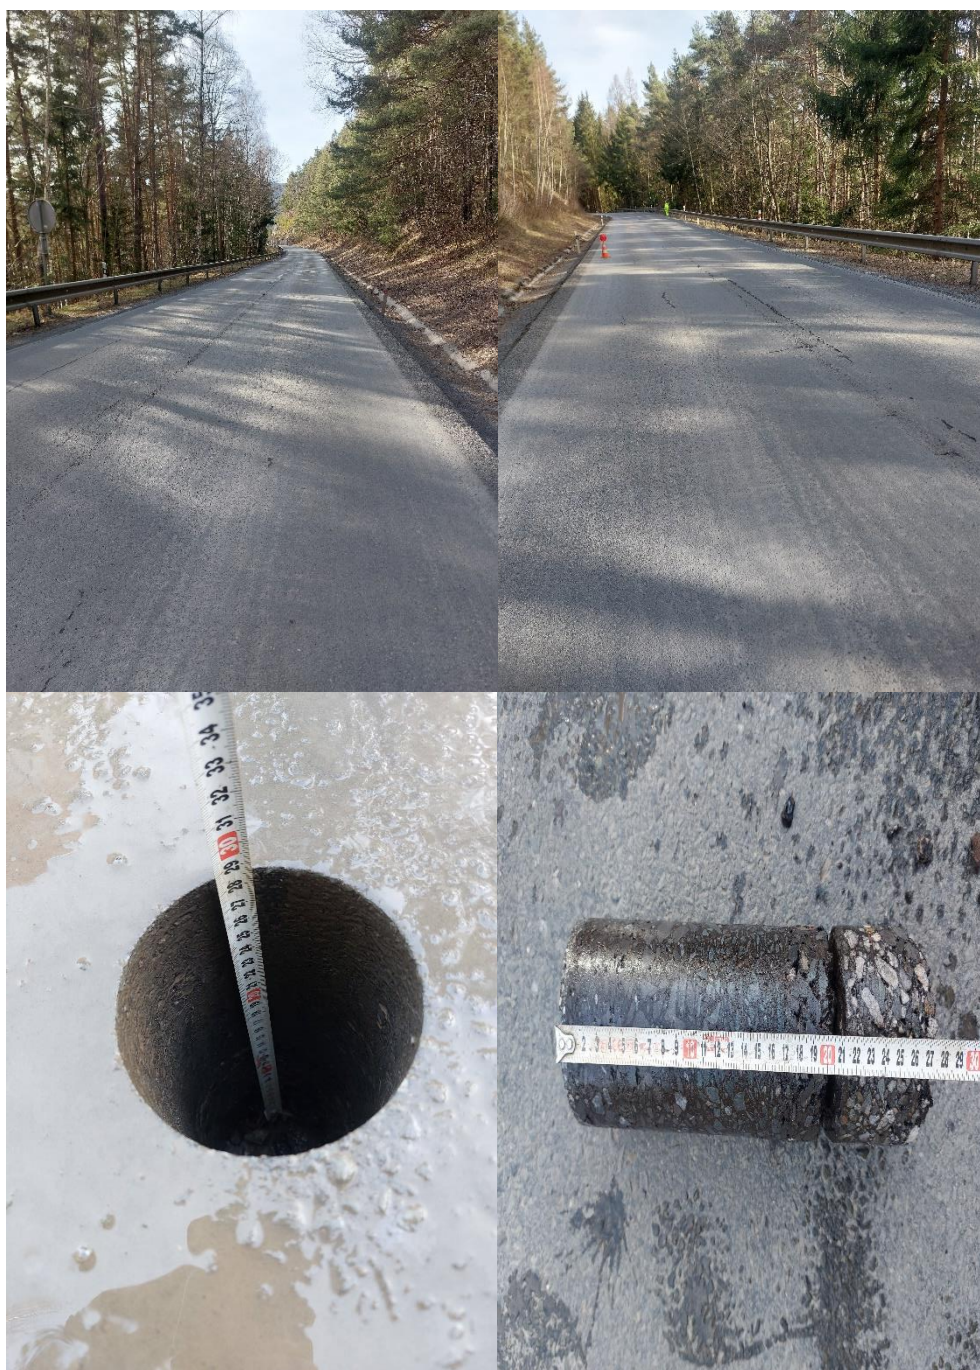
SONDA č. 9 – km 30,900 LS

Č. sondy	S9	S10	S11+HS	S12	S13	S14+HS	S15	S16
Provozní staničení [km]	30,900 LS	31,200 LS	31,450 PS	31,700 LS	31,950 PS	32,100 LS	32,350 LS	32,550 PS
AC ohrusná	50	50	50	50	50	50	50	50
AC ložní	50	80	80	90	90	90	90	80
AC podkladní	170	105	70	100	195	160	175	115
celkem	270	235	200	240	335	300	315	245
PM + nátěr – dehet část. rozpad								
Stmelené celkem								
0/45			80					
>125			220			250		
Nestmelené celkem			300			250		
Konstrukce vozovky celkem			500			550		
AZ			F3 MS			F3 MS

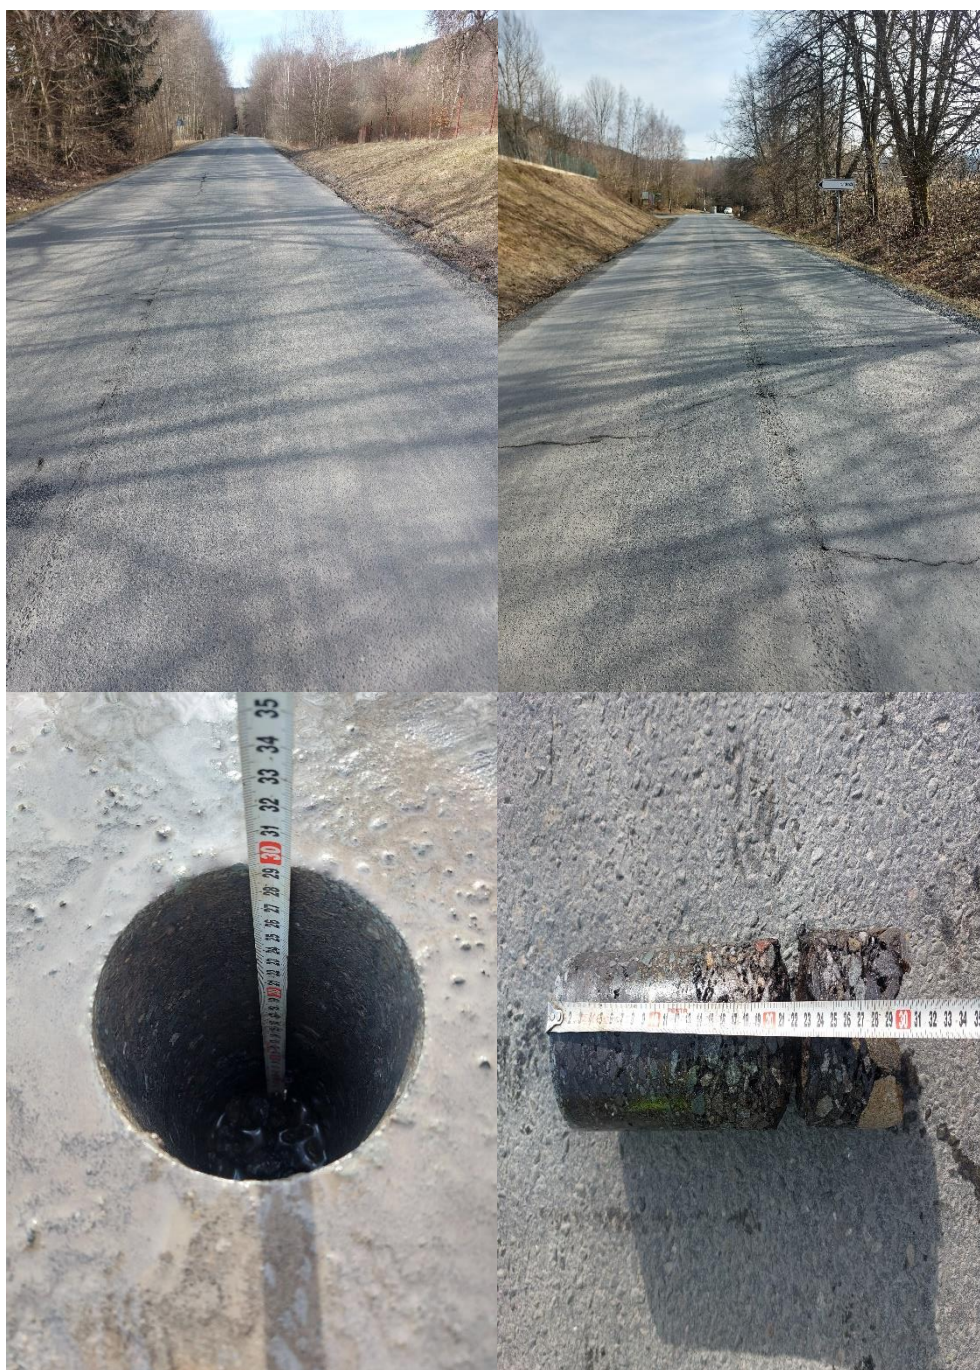
SONDA č. 17 – km 32,800 LS

Č. sondy	S17	S18	S19+HS	S20	S21	S22	S23	S24+HS
Provozní staničení [km]	32,800 LS	33,000 LS	33,200 LS	33,450 LS	33,700 PS	34,000 PS	34,250 LS	34,600 PS
AC ohrusná	50	50	55	50	50	40	40	40
AC ložní	80	100	90	90	60	60	55	90
AC podkladní	160	145	125	155	90	75	95	70
celkem	290	295	270	295	200	175	190	200
PM + nátěr – dehet část. rozpad					40			70
Stmelené celkem								70
0/45								100
>125			330					230
Nestmelené celkem			330					330
Konstrukce vozovky celkem			600					600
AZ			G4 GM					G4 GM

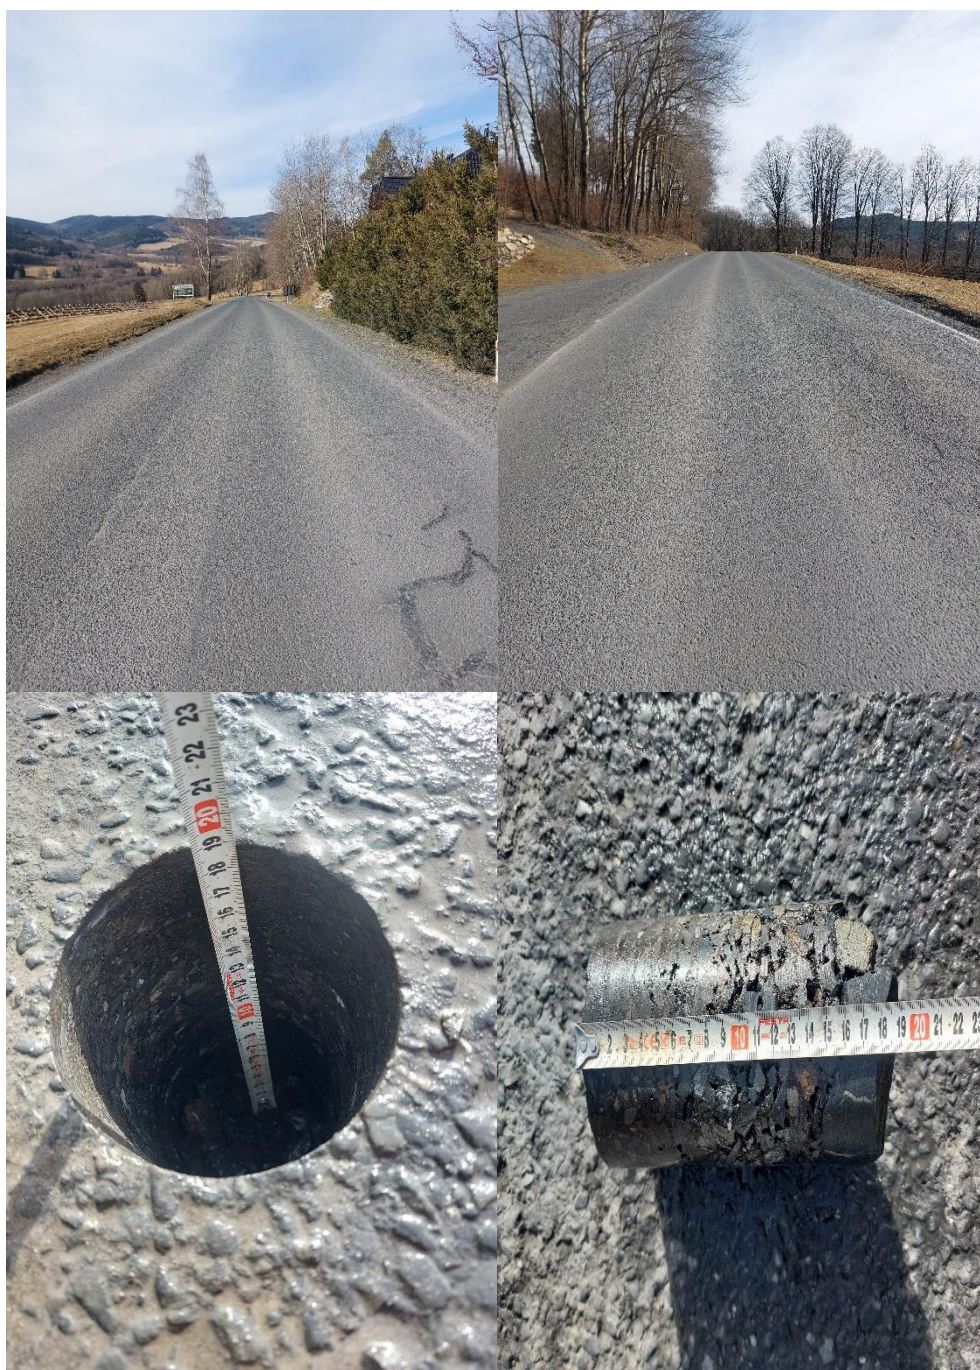
SONDA Č. 25 – km 34,900 LS

Č. sondy	S25	S26	S27+HS	-	-	-	-	-
Provozní staničení [km]	34,900 LS	35,100 PS	35,400 LS	-	-	-	-	-
AC obrušná	40	45	40	-	-	-	-	-
AC ložní	50	50	90	-	-	-	-	-
AC podkladní	95	135	95	-	-	-	-	-
celkem	185	230	225	-	-	-	-	-
PM + nátěr – dehet část. rozpad		45	170	-	-	-	-	-
Stmelené celkem			170	-	-	-	-	-
0/45			200	-	-	-	-	-
>125				-	-	-	-	-
Nestmelené celkem			200	-	-	-	-	-
Konstrukce vozovky celkem			595	-	-	-	-	-
AZ			F5 ML	-	-	-	-	-
