ZPRÁVA Č. RT-2024-125

PRŮZKUM KONSTRUKCE VOZOVKY A POSOUZENÍ STAVU VOZOVKY

**Silnice II/190 Milence – Zelená Lhota – viadukt ČD,
oprava**

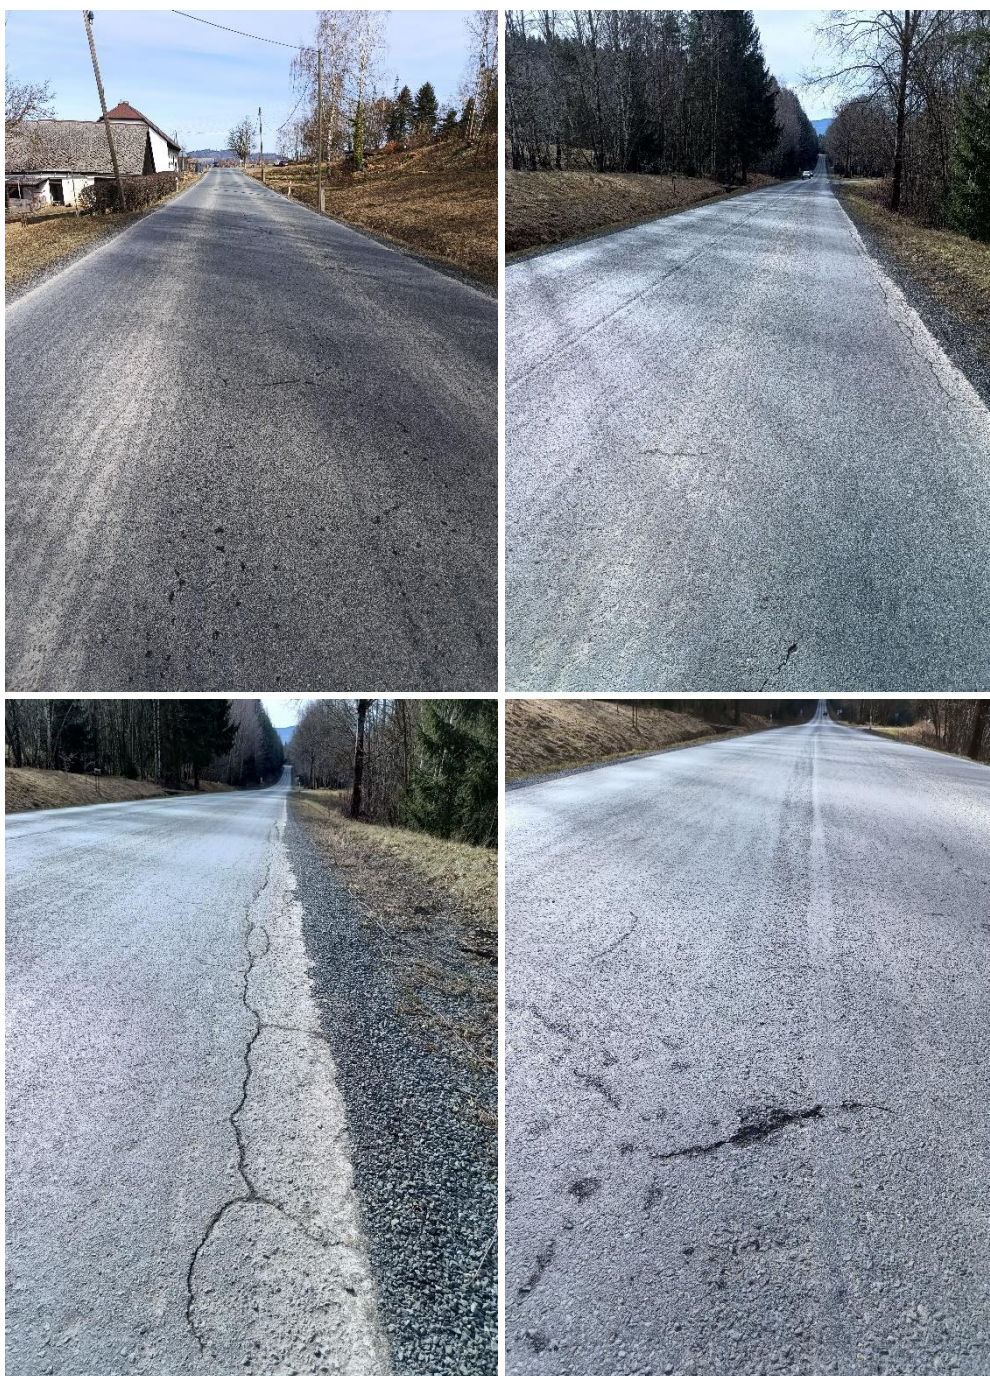
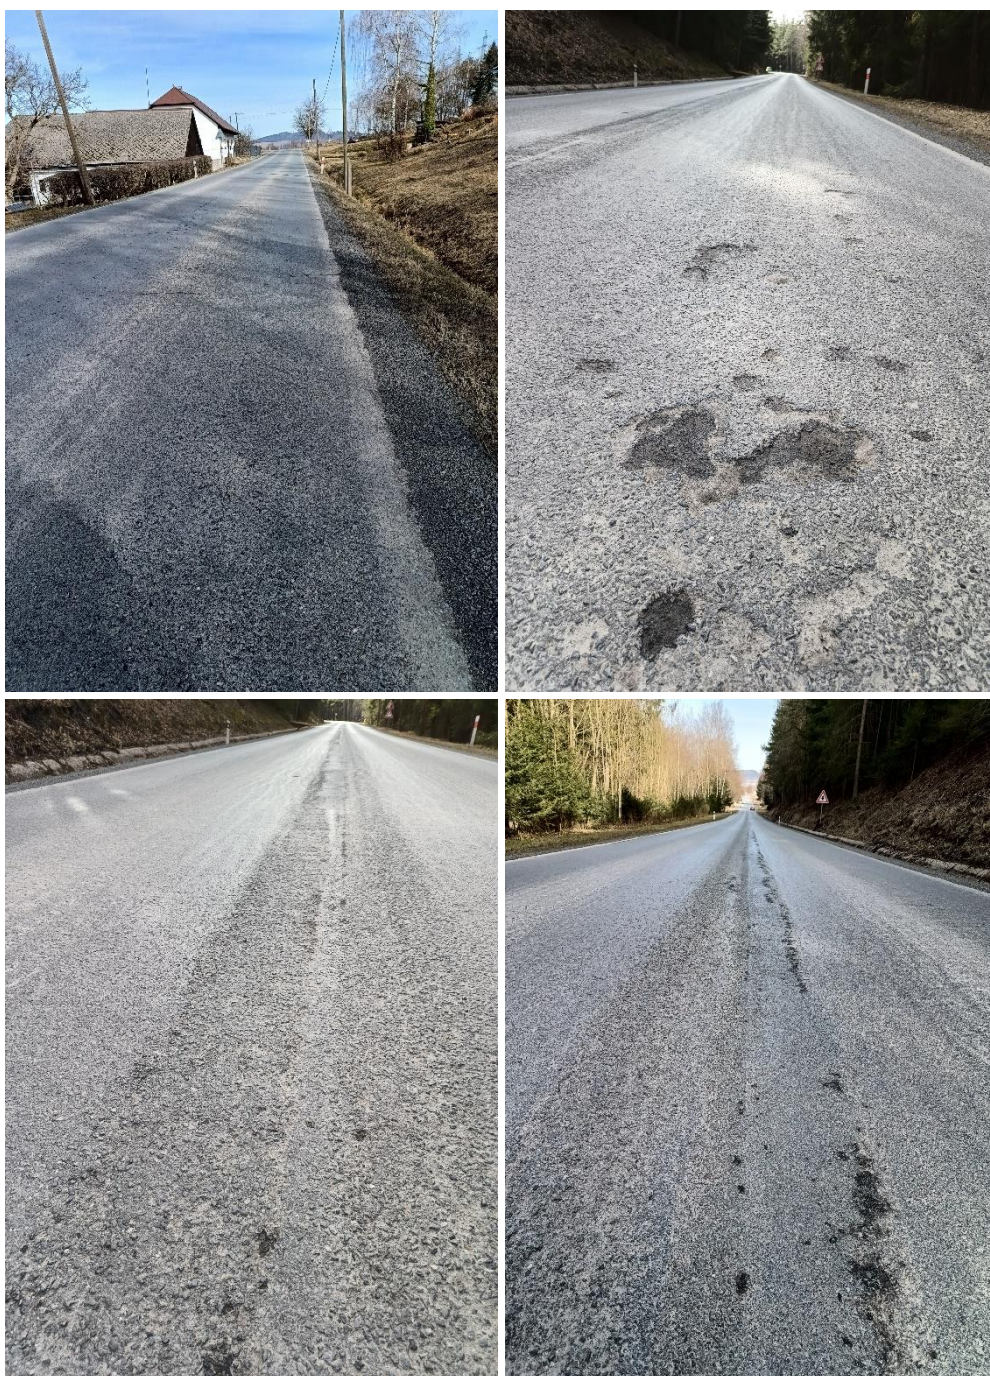
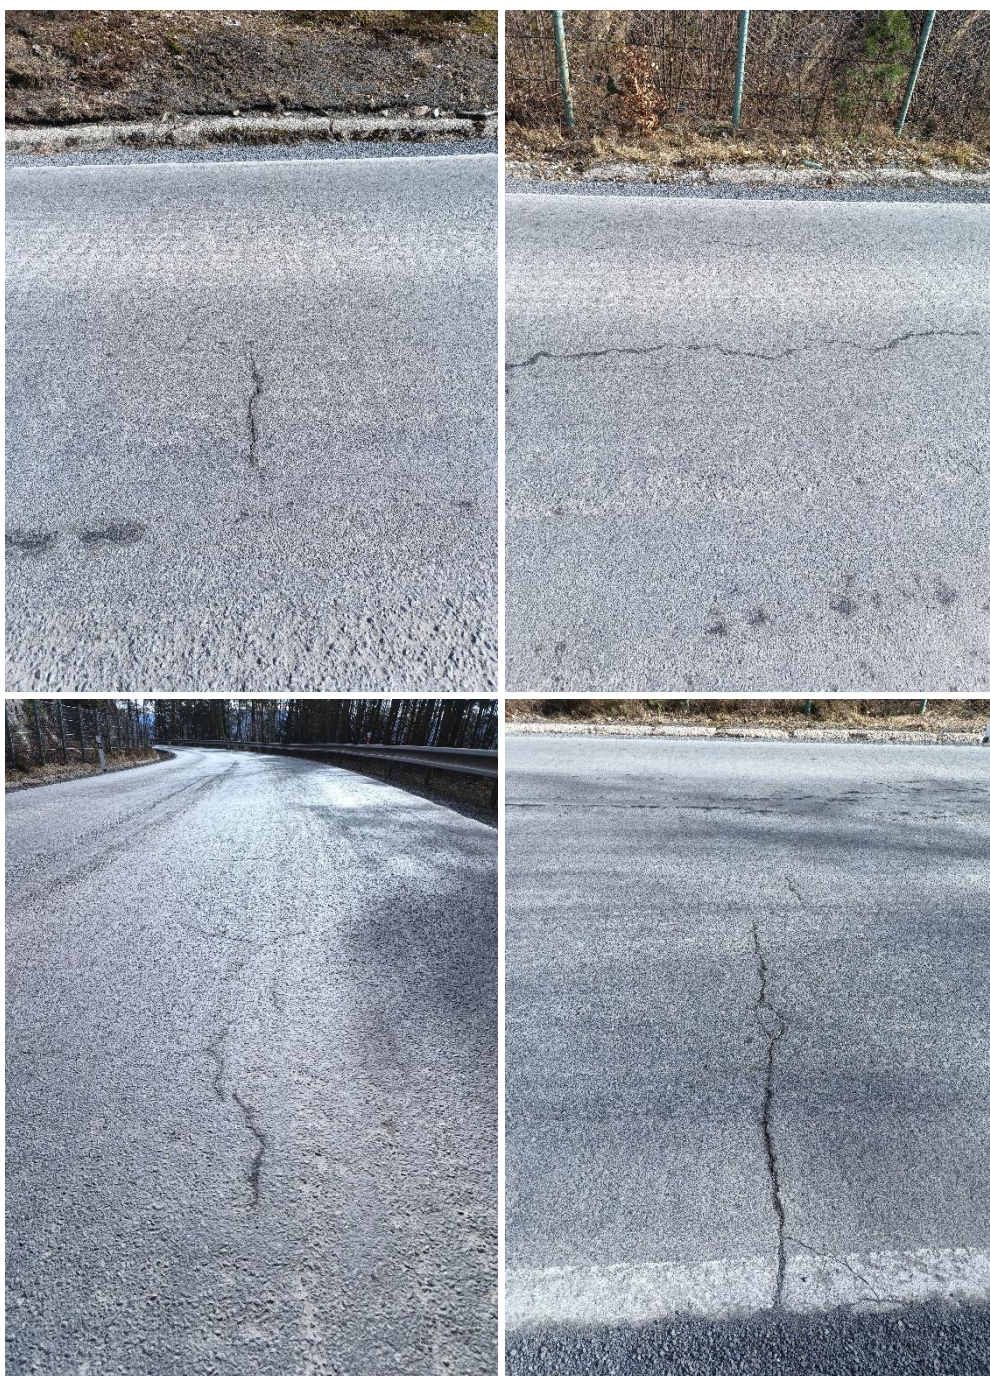
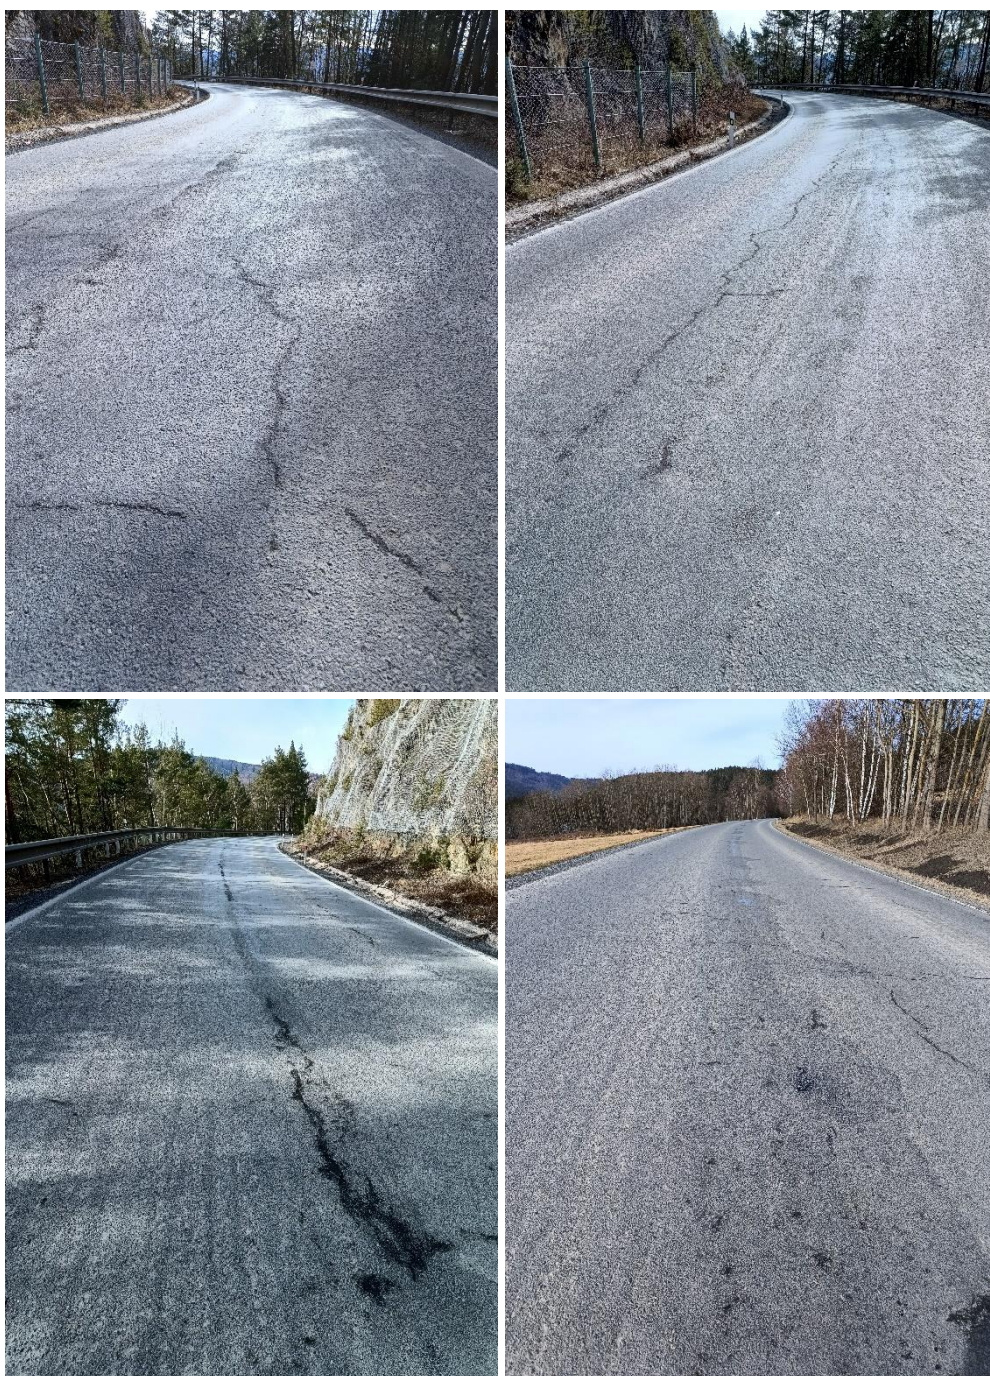
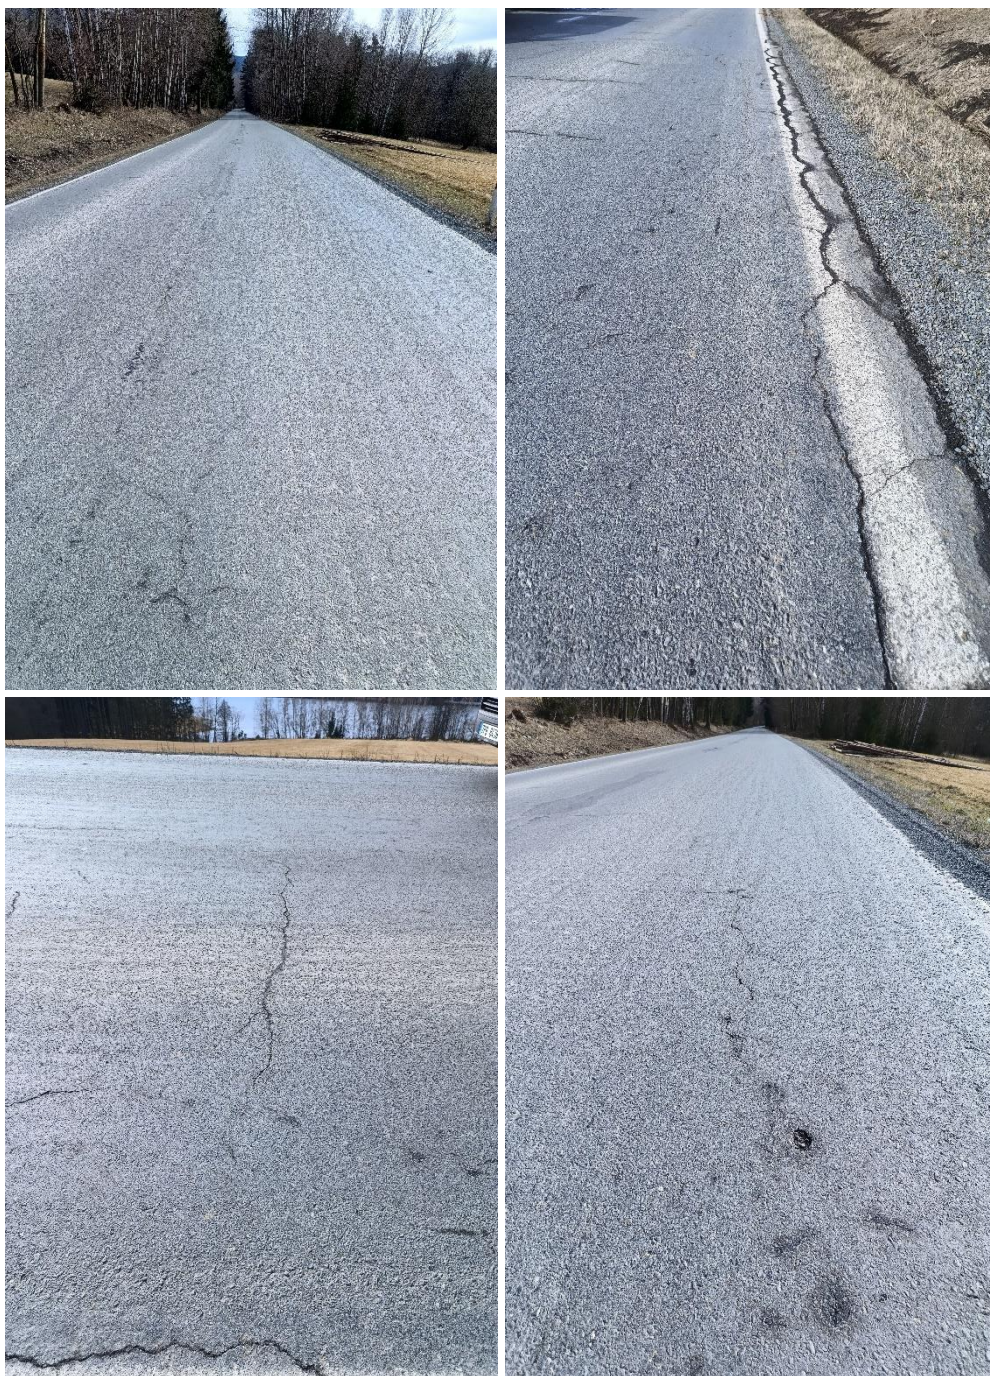
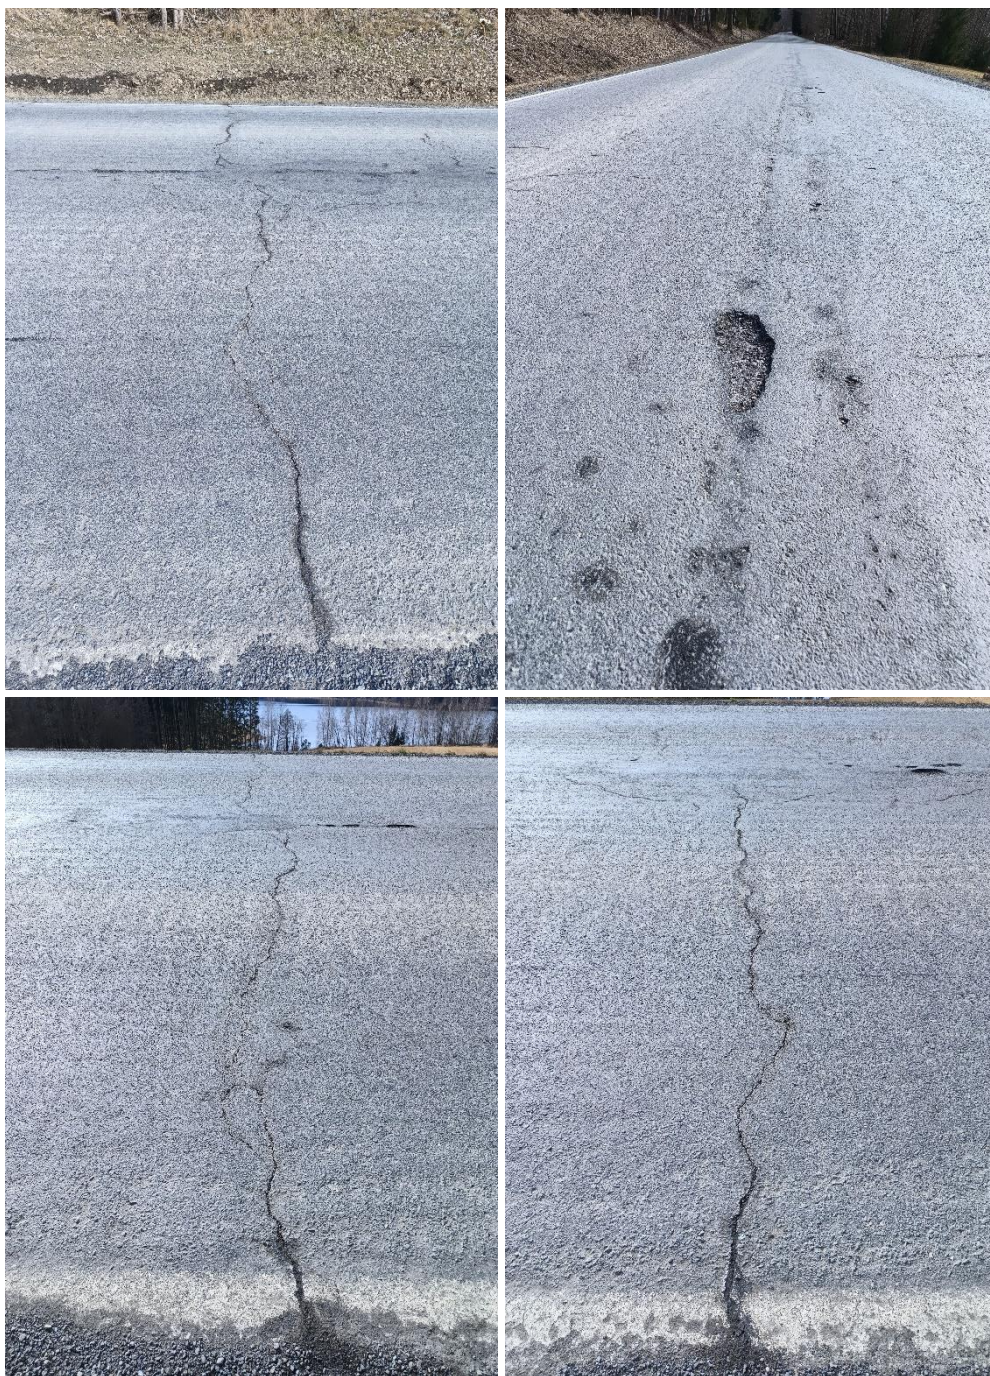
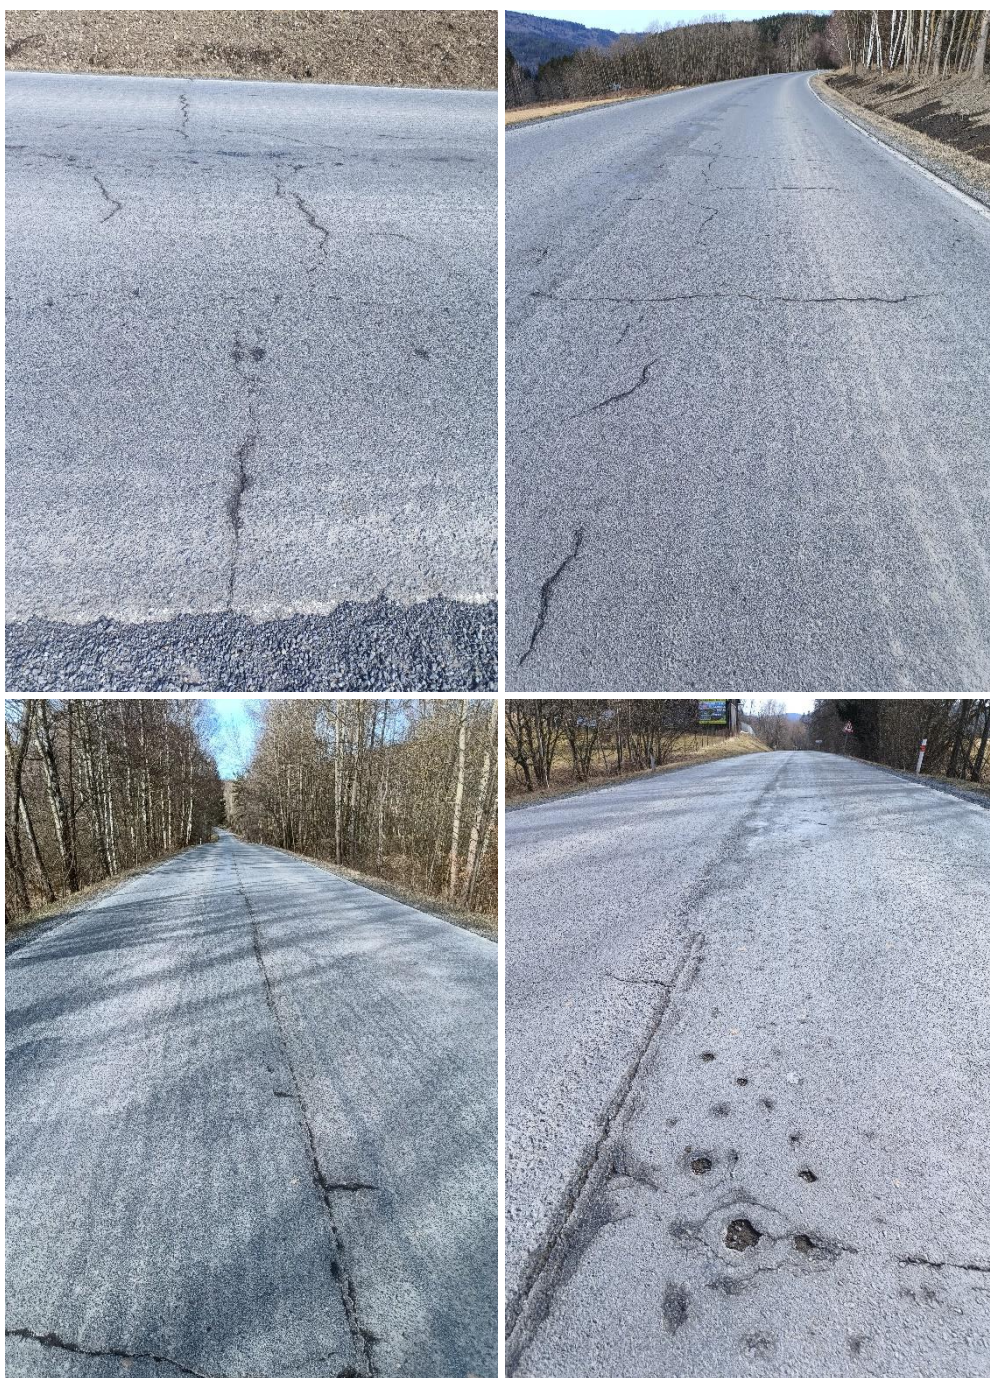
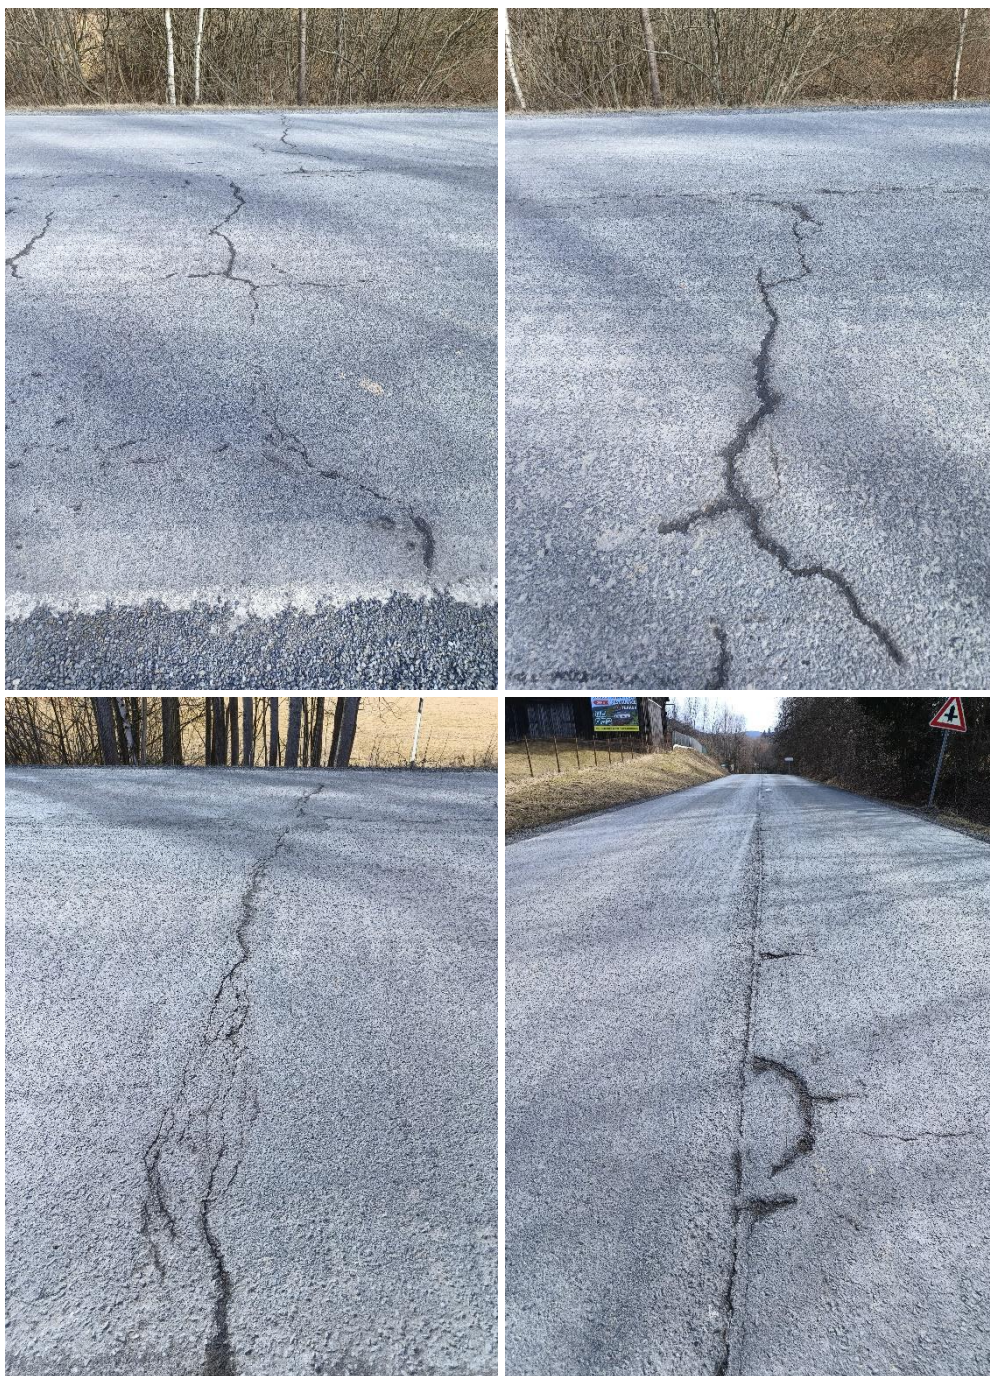
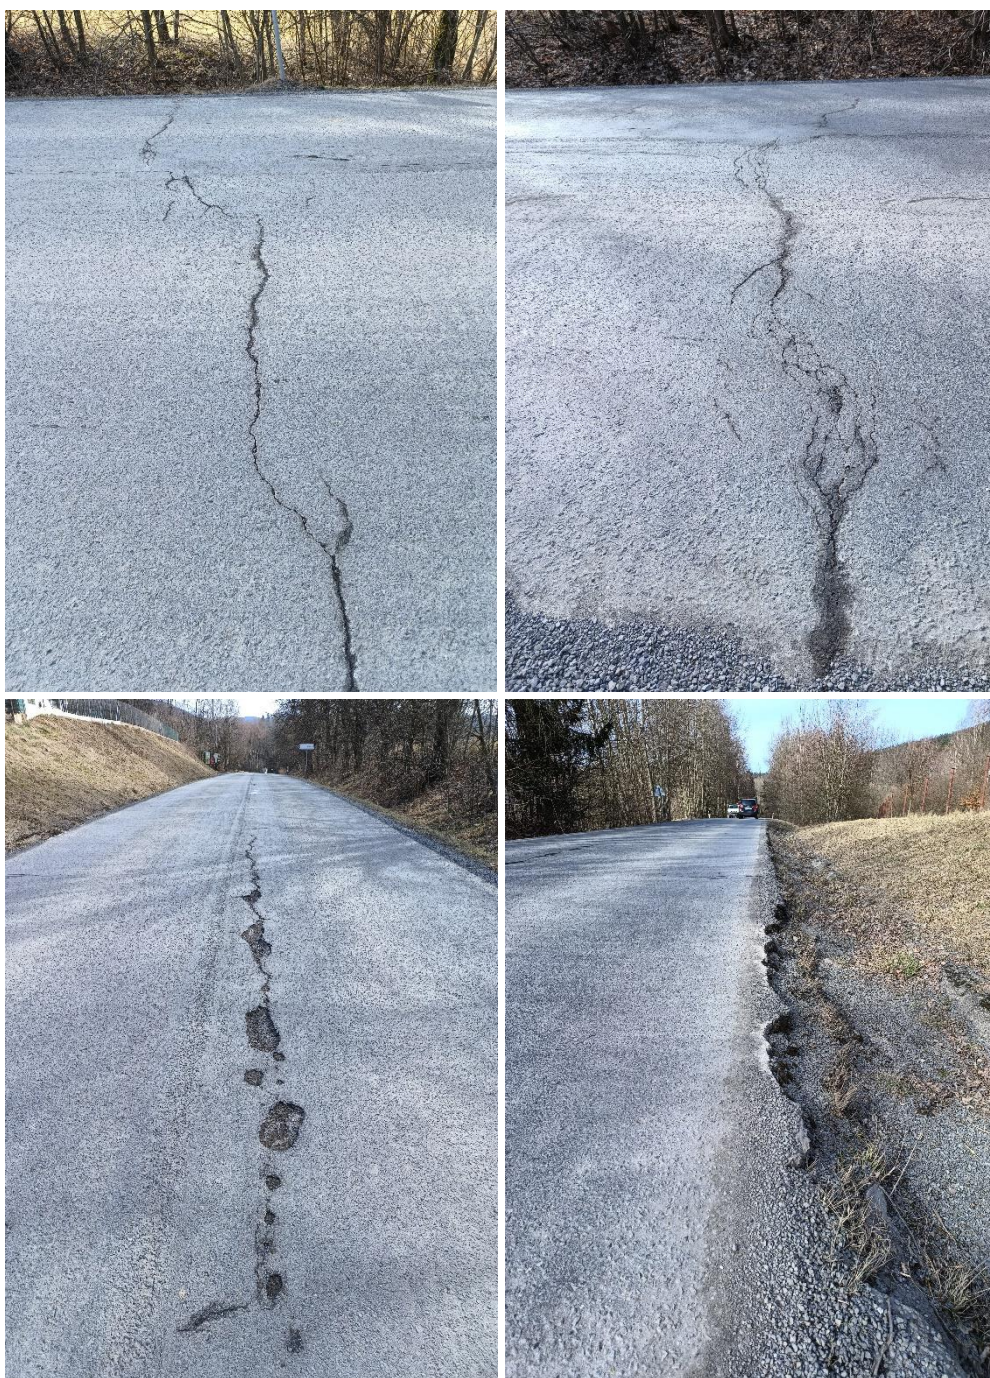
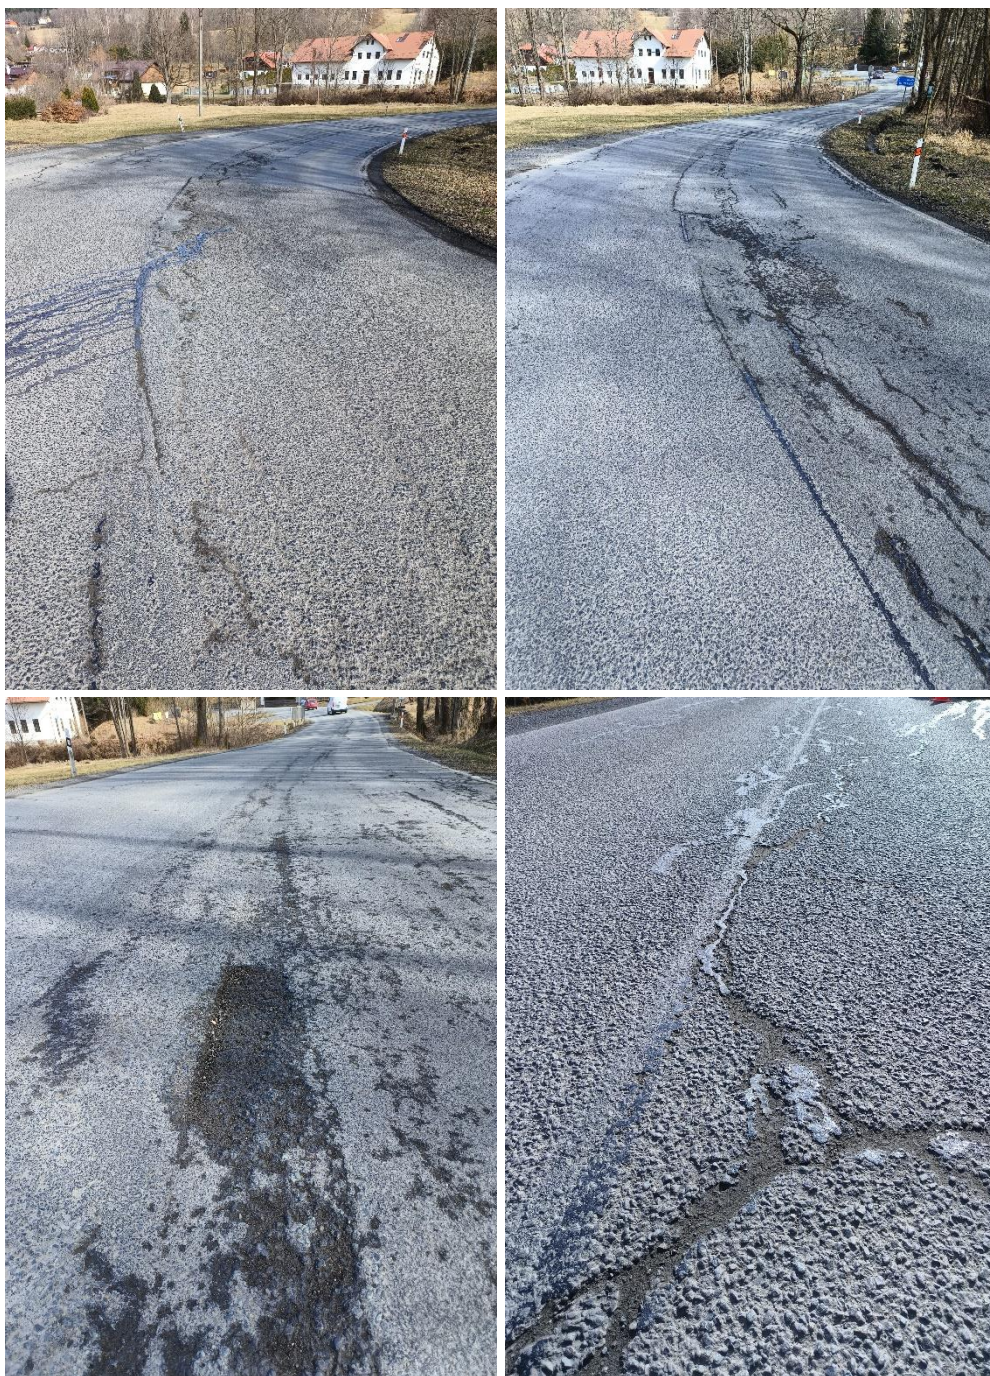
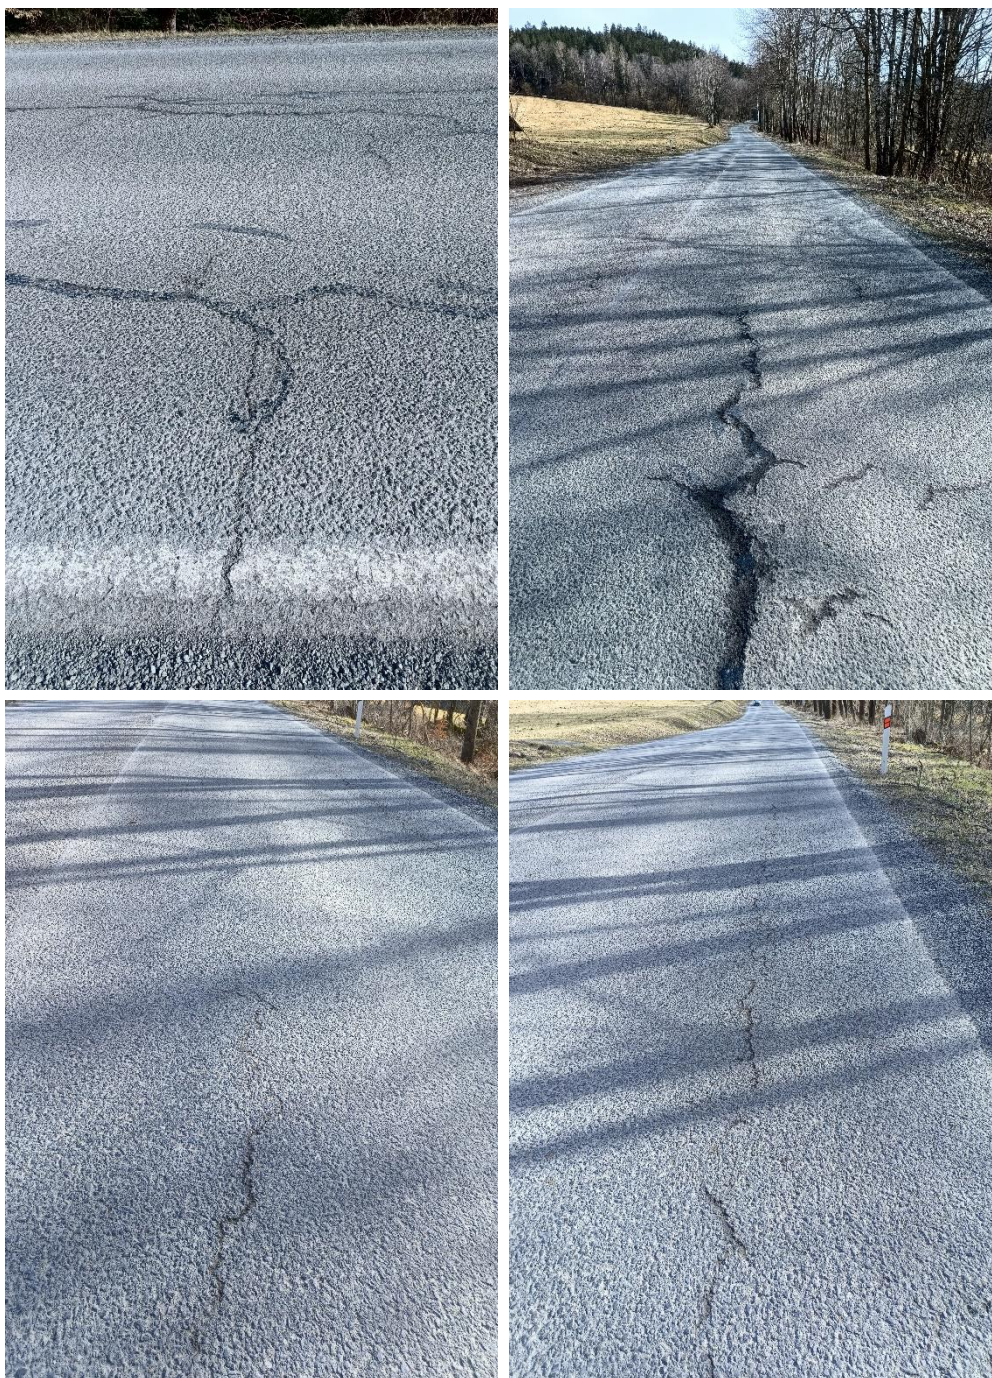
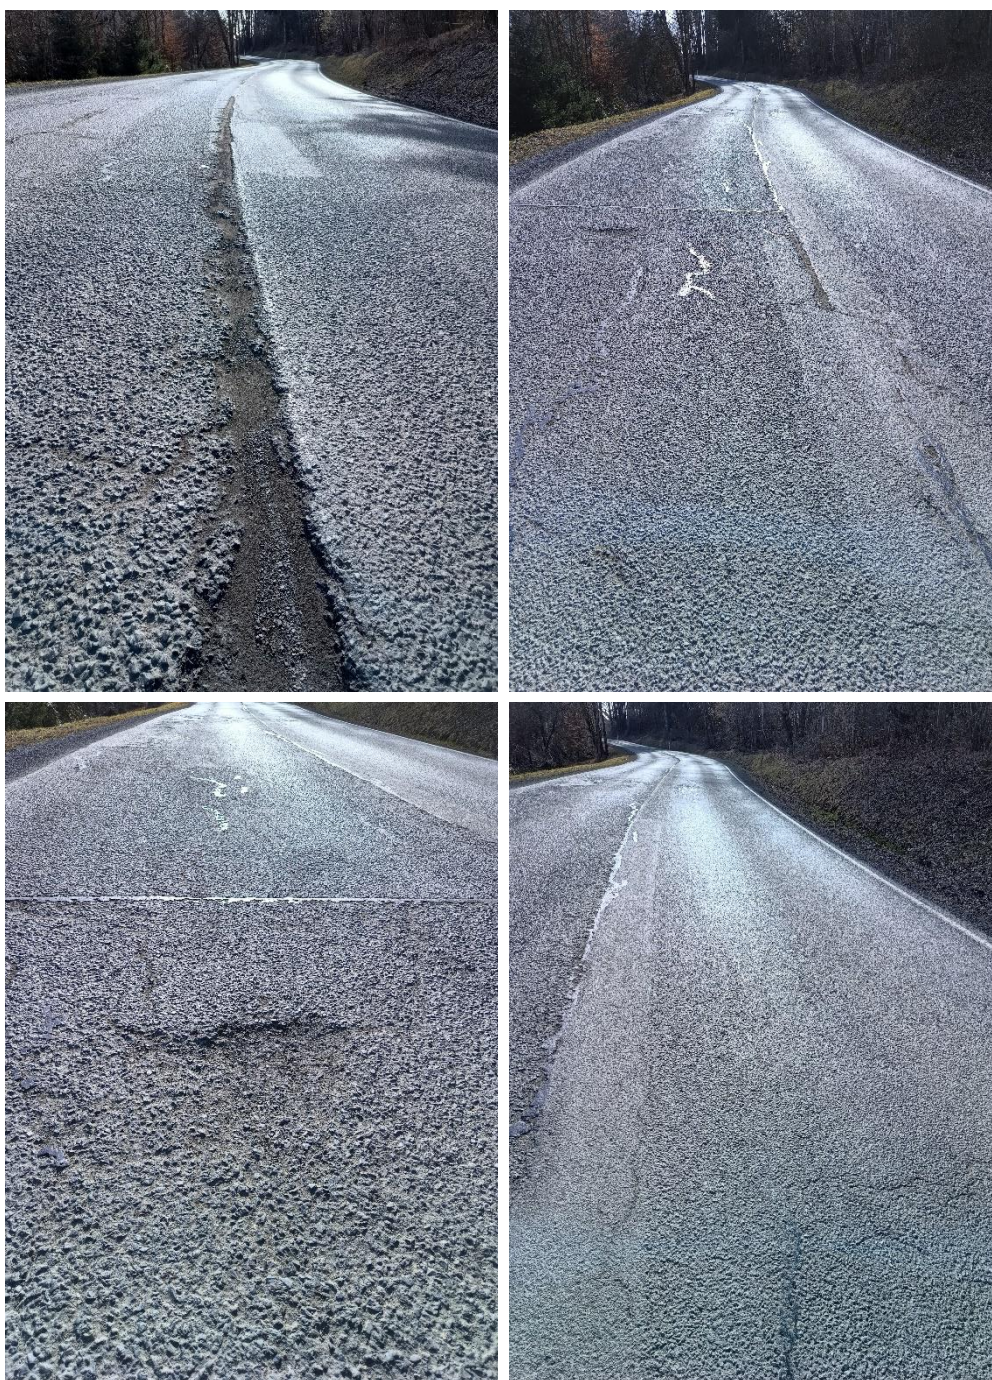
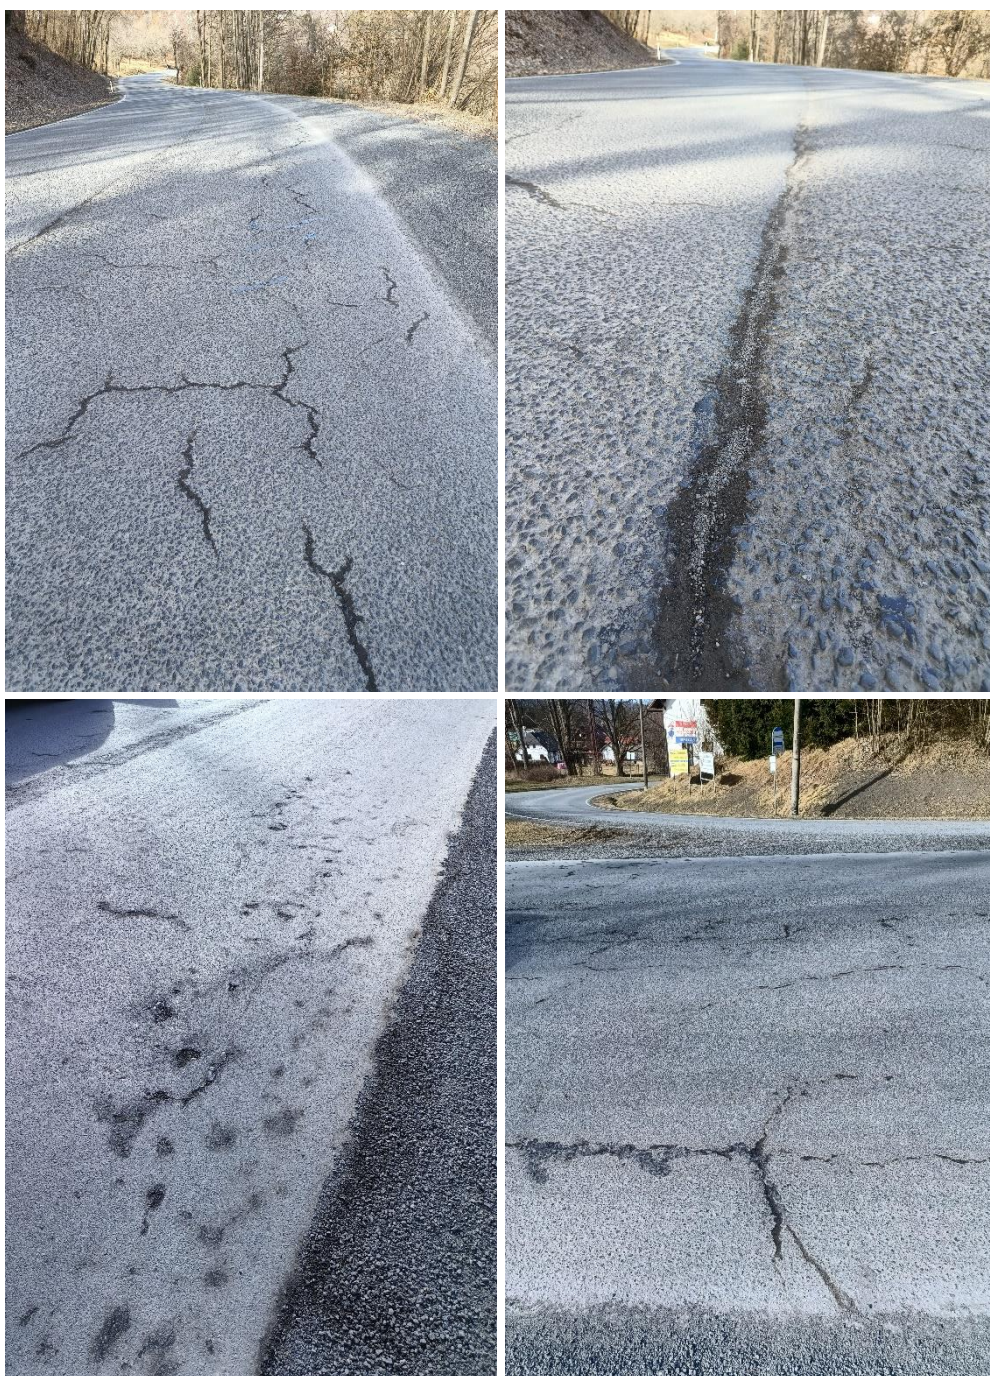
Skupina poruch	Číslo poruchy katalogového listu	Název poruchy
Ztráta hmoty	02	Ztráta makrotextury
	06	Ztráta asfaltového tmelu
	08	Výtluk
	09	Vysprávk
Trhliny	10	Mozaikovitě trhliny
	11	Trhliny úzké podélné
	12	Trhliny úzké příčné
	15	Podélná trhlina rozvětvená
	16	Trhlina rozvětvená příčná
	17	Síťové trhliny
Deformace	21	Vyjeté koleje

Obrusná vrstva je za hranici své životnosti. Proto je nezbytné provedení opravy tak, aby byla dlouhodobě zachována životnost celého rekonstruovaného úseku vozovky.

- degradace krytové, ohrusné vrstvy
- poruchy jsou často překryté opotřebovanými vysprávkami
- zatékání vody do konstrukce poruchami - sekundární ztráta únosnosti konstrukce vozovky
- ulamování okrajů vozovky

II/190 MILENCE – ZEL. LHOTA – VIADUKT ČD, OPRAVA PORUCHY

- odfrézování stávajících AC vrstev v průměrné tloušťce – 100 mm
- případná sanace trhlin v souladu s TP 115, popřípadě rozpadlá místa opravit směsí ACP 16+
- sanace neúnosných krajnic a místních podélných poklesů s deformací
- sanace ulámaných (propadlých) okrajů vozovky pomocí lokálních vyrovnávek směsí ACP 16 +, rozsah bude upřesněn vizuální prohlídkou a odsouhlaseno investorem, projektantem, TDS.
- provedení spojovacího postřiku PS min. 0,4 kg/m²
- pokládka ložní vrstvy z ACL 16 S PmB 25/55-60 v tl. 70 mm (ČSN 736121 příl. E)
- provedení spojovacího postřiku PS min. 0,3 kg/m²
- pokládka ohrusné vrstvy z ACO 11 + PmB 45/80-65 v tl. 50 mm (ČSN 736121 příl. E)

- odfrézování stávajících AC vrstev v průměrné tloušťce – 120 mm
- případná sanace trhlin v souladu s TP 115, popřípadě rozpadlá místa opravit směsí ACP 16+
- sanace neúnosných krajnic a místních podélných poklesů s deformací
- sanace ulámaných (propadlých) okrajů vozovky pomocí lokálních vyrovnávek směsí ACP 16 +, rozsah bude upřesněn vizuální prohlídkou a odsouhlaseno investorem, projektantem, TDS.
- provedení spojovacího postřiku PS min. 0,4 kg/m²
- pokládka ložní vrstvy z ACP 16 + 50/70 v tl. 60 mm (ČSN 736121 příl. E)
- provedení spojovacího postřiku PS min. 0,4 kg/m²
- pokládka ložní vrstvy z ACL 16 S PmB 25/55-60 v tl. 60 mm (ČSN 736121 příl. E)
- provedení spojovacího postřiku PS min. 0,3 kg/m²
- pokládka obrusné vrstvy z ACO 11 + PmB 45/80-65 v tl. 50 mm (ČSN 736121 příl. E)
