ZOOLOGICKÝ PRŮZKUM

posouzení stavby z hlediska výskytu obecně,
a zvláště chráněných synantropních druhů živočichů

Dětský domov Tachov
Petra Jilemnického 576, 347 01 Tachov

- SNÍŽENÍ ENERGETICKÉ NÁROČNOSTI BUDOVY

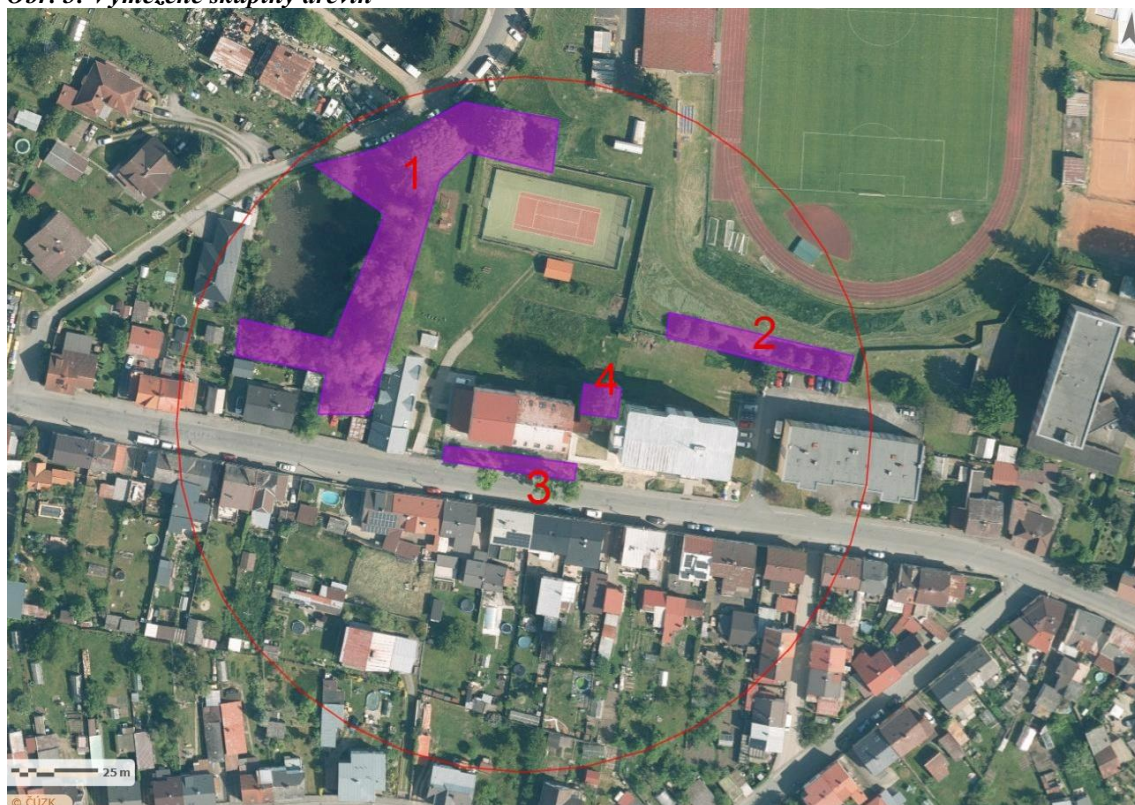
Obr. 5: Vymezené skupiny dřevin

1. Skupina listnatých, zapojených dřevin o ploše cca 2000 m², situovaná po obvodu vodní plochy. Jedná se o lokálně středně významné refugium ptactva.
Vzhledem k absenci rozsáhlejších transparentních nebo reflexních ploch v rámci západní fasády řešené budovy je riziko kolize minimální.
2. Linie 8 nezapojených, nízkých dřevin, situovaná v podélné ose předmětného objektu. Nejedná se o významné refugium ptáků.
3. Skupina solitérních dřevin. Nejedná se o významné refugium ptáků.
4. Solitérní dřevina s potenciálem refugia ptáků.

Dle hodnocení rizikovosti kolize ptáků s transparentními a reflexními výplněmi je řešená stavba vyhodnocena jako **nízko riziková**.

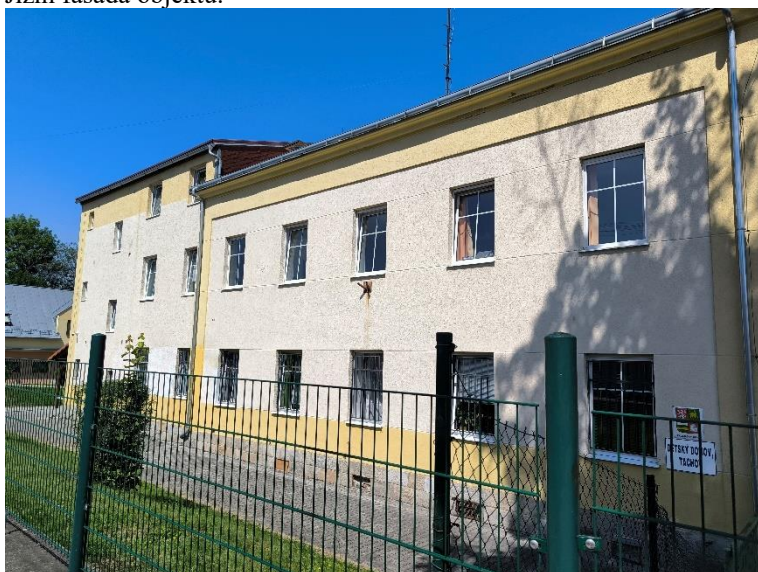
Omítaná fasáda objektu je kompaktní. Na jižní straně objektu byly identifikovány 3 nezakryté větrací otvory. Vizuální kontrolou za pomoci dalekohledu nebyly zjištěna přítomnost pobytových stop ptáků nebo letounů. Taktéž nebyly zaznamenány žádné vlety či výlety. Na západní fasádě budovy, mezi střechou a vaznicí pergoly bylo nelezeno jedno celé a 4 zbytky hnízd rehka domácího (*Phoenicurus ochruros*). Relikty hnízd byly zřetelně dlouhodobě nevyužívané.

Jižní fasáda objektu.

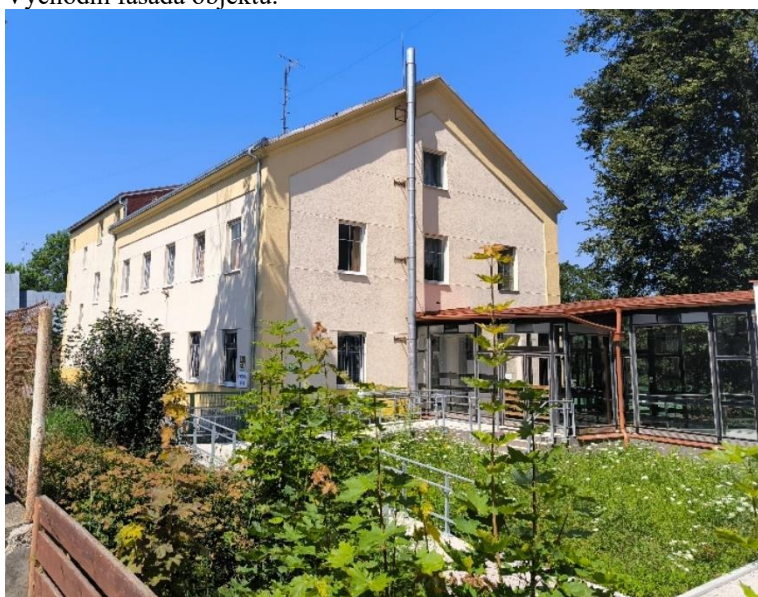
Východní fasáda objektu.

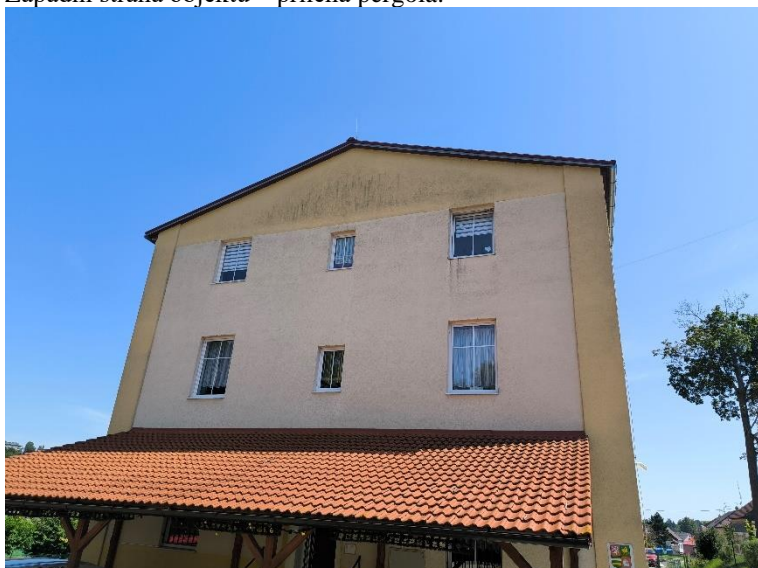
Záměrem je kompletní zateplení obálky budovy, výměna okenních výplní, nová střecha a její osazení fotovoltaickým systémem. Dispozice objektu, nebo jednotlivých prvků (např. oken) nebude měněna. Pergola nebude demontována, přičemž zateplovací systém bude instalován přes dřevěnou konstrukci přiléhající ke zdi.

Západní strana objektu – přiléhá pergola.

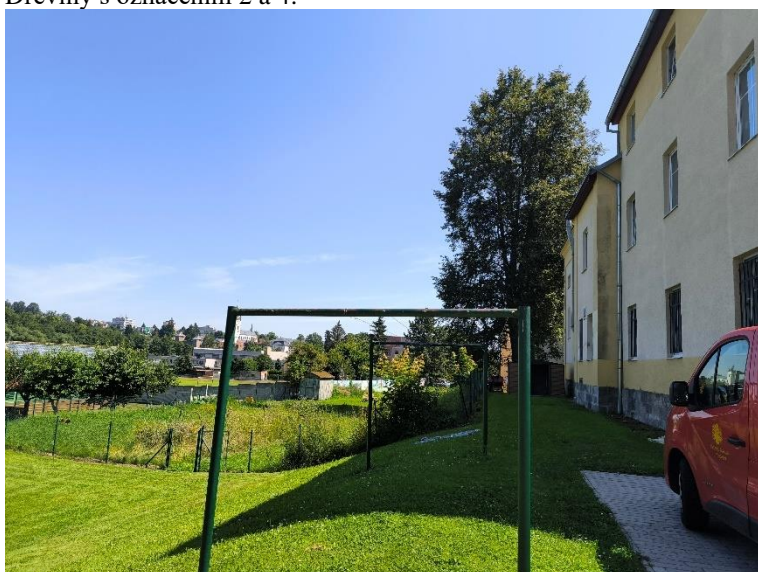
Dřeviny s označením 2 a 4.

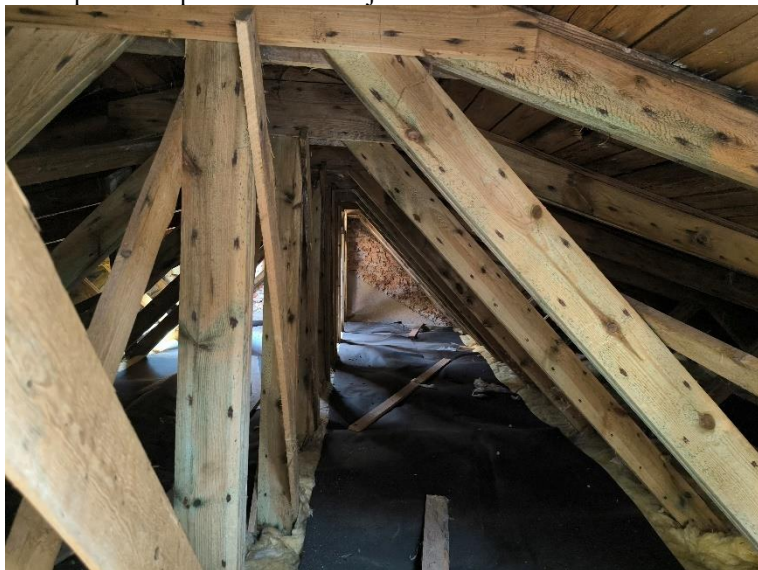
Rozsáhlý půdní prostor řešeného objektu je oddělen na dvě části (dle traktů). Půdní prostor západního traktu byl zcela bez nálezu pobytových stop sledovaných druhů. V půdním prostoru východního traktu byly nalezeny zbytky dvou hnízd, pravděpodobně vrabce domácího (*Passer domesticus*). Dle stavu (rozložení, pavučiny, prach) lze odhadovat, že se jedná o hnízda starší 10 let. Vzhledem k absenci otvorů, umožňujících vniknutí, pobytových stop ve formě trusu na skelné vatě a podlaze půdy se jedná o relikty před instalací stávajícího střešního pláště, tj. minimálně 13 let. Jinými pobytovými stopami živočichů bylo několik nevyužívaných hnízd čeledi Vespidae.

Půdní prostor západního traktu objektu.

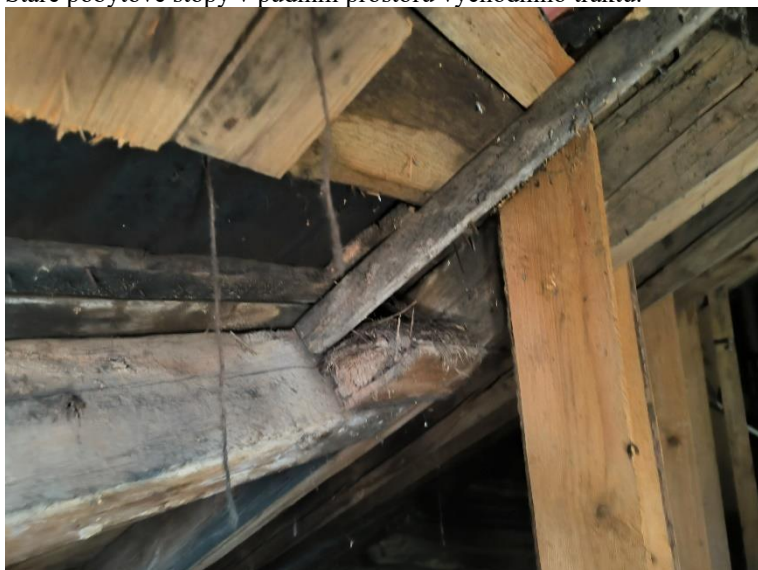
Staré pobytové stopy v půdním prostoru východního traktu.

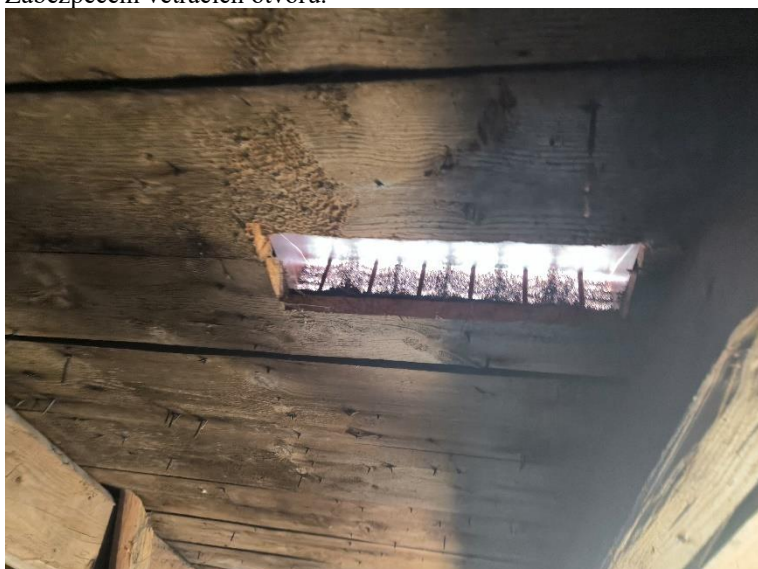
Sedlová střecha s plechovou krytinou je kompaktní, všechny výlezy a větrací otvory byly zabezpečeny proti vniknutí ptáků nebo letounů.

Zabezpečení větracích otvorů.

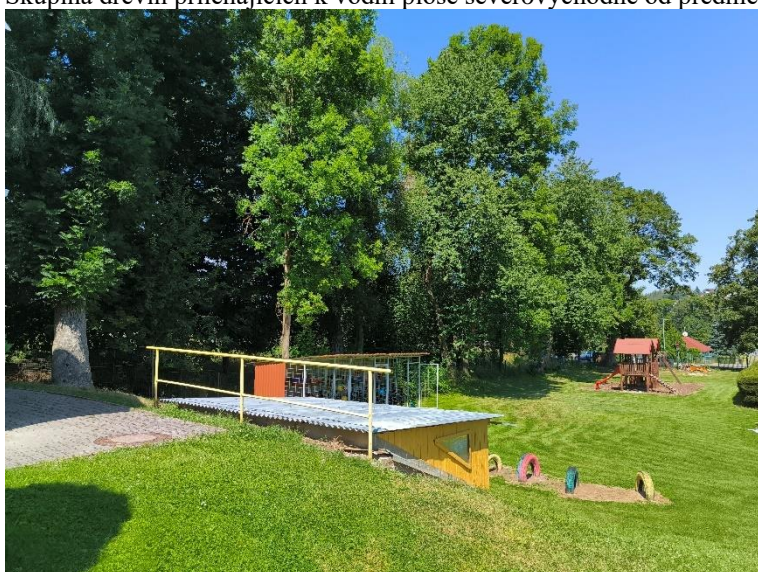
Skupina dřevin přiléhajících k vodní ploše severovýchodně od předmětného objektu.
