# **ZPRÁVA Č. RT-2025-030**

## **PRŮZKUM KONSTRUKCE VOZOVKY A POSOUZENÍ STAVU VOZOVKY**

**Silnice II/230 Krásné Údolí – Černošín, oprava**

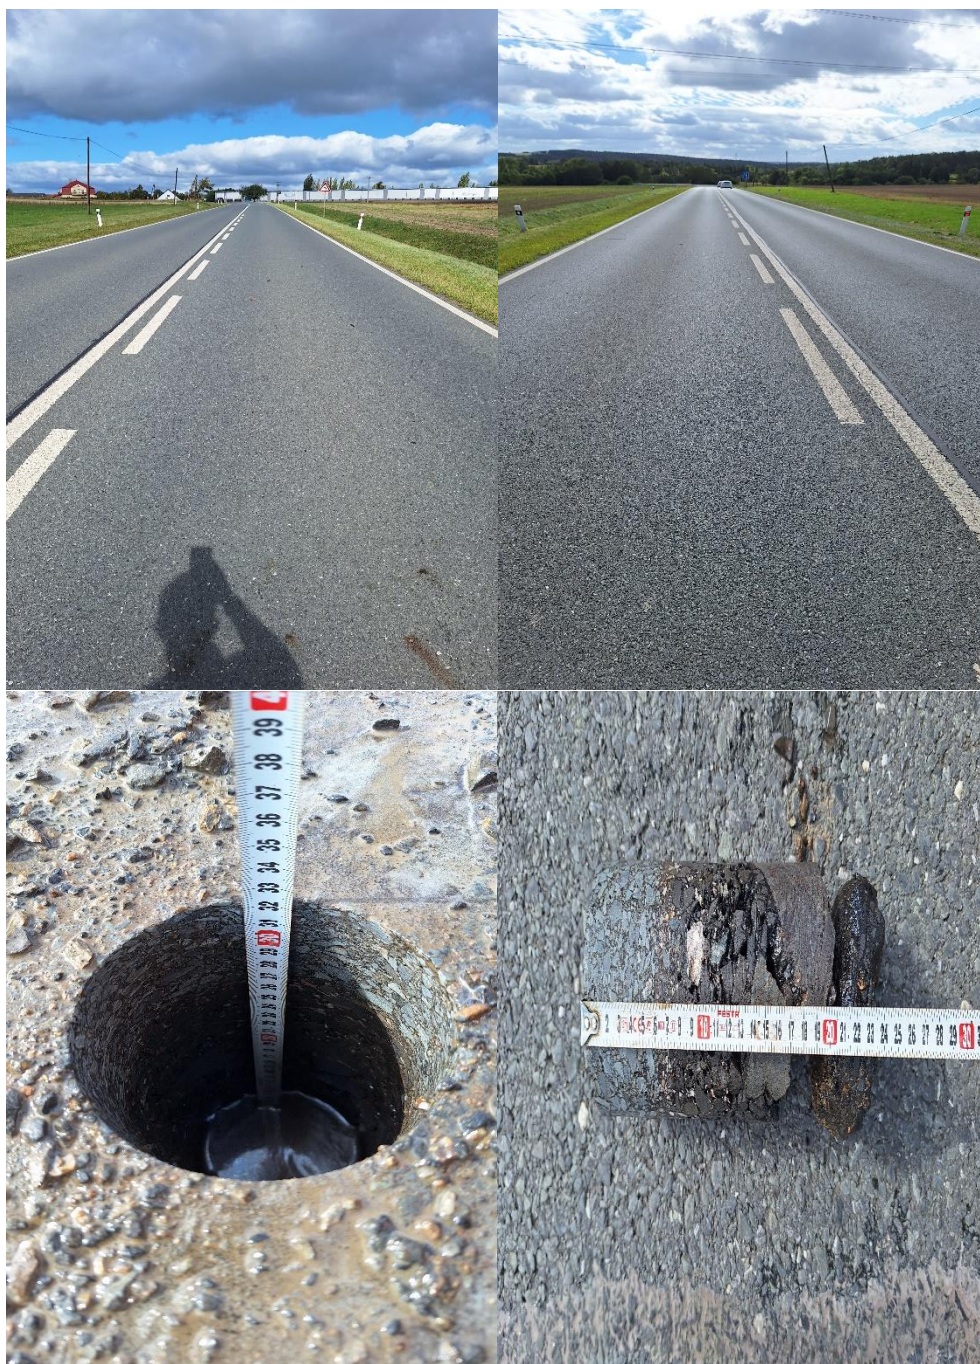
**SONDA č. 1 – km 0,210 LS**

Č. sondy	S1	S2	S3	S4
Staničení [km]	0,210 LS	0,430 PS-PJP	0,620 PS-PJP	0,810 PS-PJP
AC obrus	55	55	60	55
AC ložní	70	75	40	60
AC podkladní				130
<b>AC celkem</b>	<b>125</b>	<b>130</b>	<b>100</b>	<b>245</b>
PM + nátěr – dehet část. rozpad	195	90	150	110
<b>Stmelené celkem</b>				
<b>Nestmelené celkem</b>

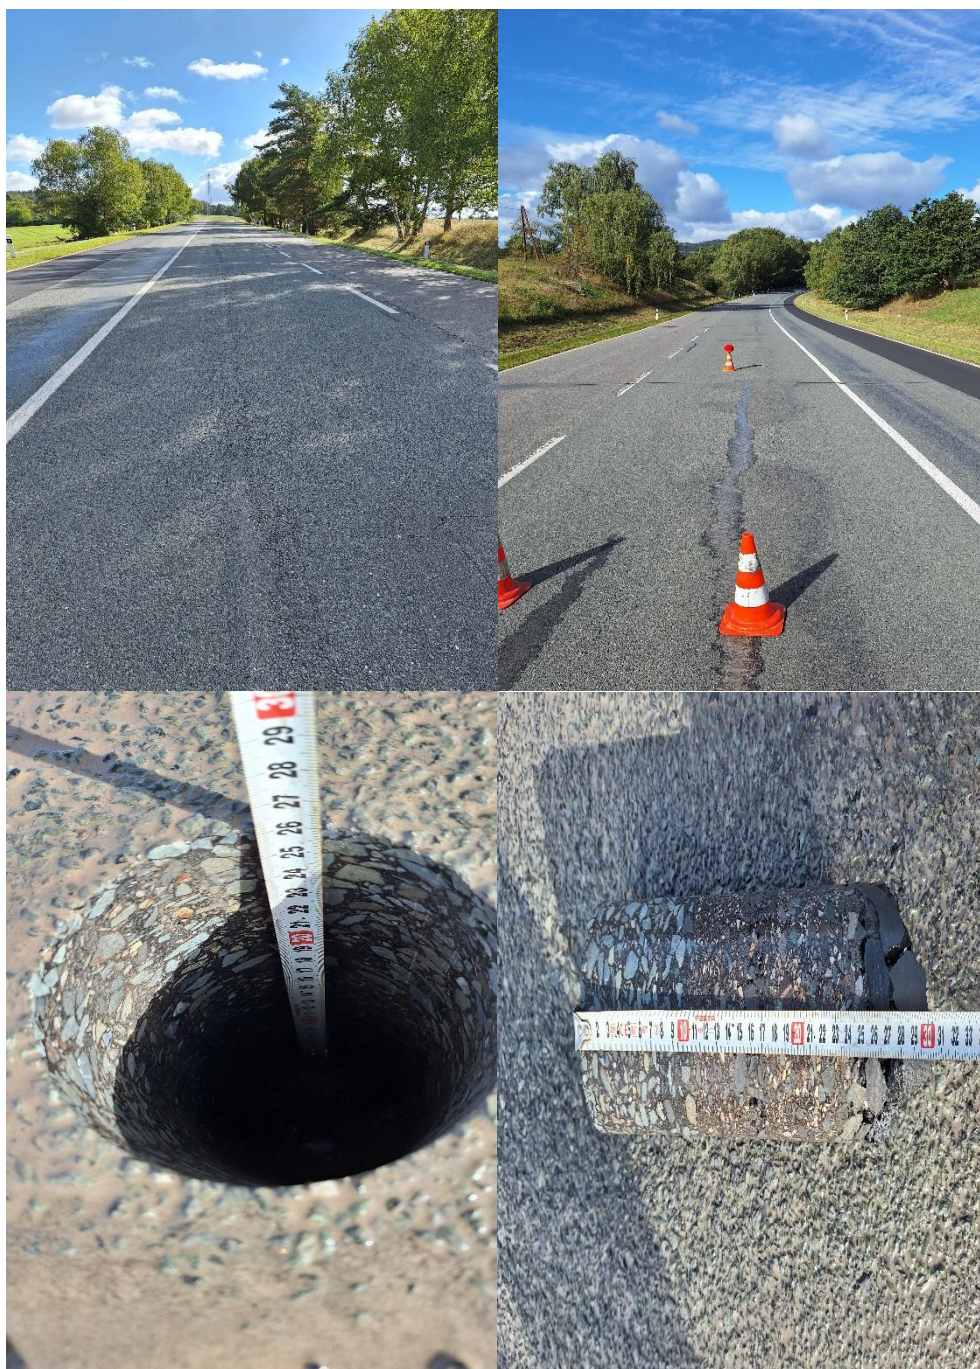
SONDA č. 5 – km 1,030 PS - RJP

Č. sondy	S5	S6	S7	S8	S9
Staničení [km]	1,030 PS-RJP	1,290 LS	1,480 PS-PJP	1,700 LS	1,900 PS-PJP
AC obrus	60	50	50	45	55
AC ložní	40	55	35	40	55
AC podkladní	140	100	115	90	170
<b>AC celkem</b>	<b>240</b>	<b>205</b>	<b>200</b>	<b>175</b>	<b>280</b>
PM + nátěr – dehet část. rozpad	20	70	100	15	20
<b>Stmelené celkem</b>					
>125					
<b>Nestmelené celkem</b>					
<b>Konstrukce vozovky celkem</b>					
<b>AZ</b>

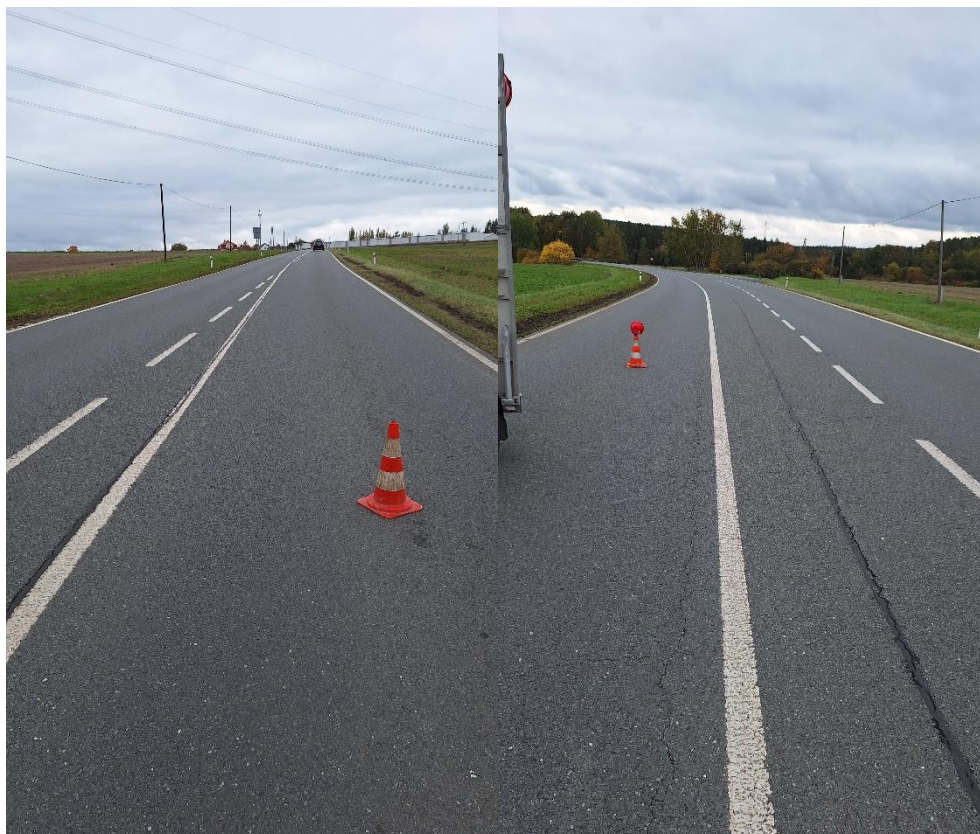
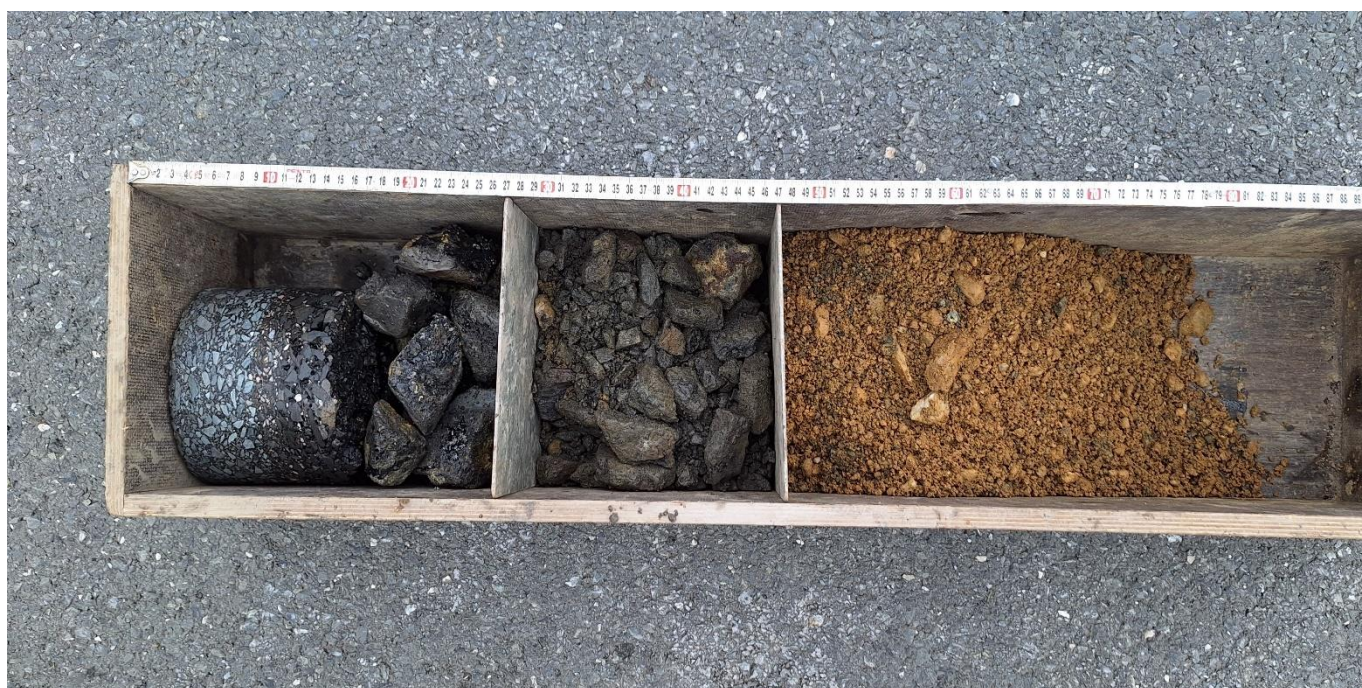
HLOUBENÁ SONDA č. 1 – km 0,420 LS

Č. sondy	HS1	HS2
Staničení [km]	0,420 LS	1,260 PS-PJP
AC obrus	60	50
AC ložní	60	40
AC podkladní		110
<b>AC celkem</b>	<b>120</b>	<b>200</b>
PM + nátěr – dehet část. rozpad	150	100
<b>Stmelené celkem</b>	<b>150</b>	<b>100</b>
0/63	200	180
<b>Nestmelené celkem</b>	<b>200</b>	<b>180</b>
<b>Konstrukce vozovky celkem</b>	<b>470</b>	<b>480</b>
<b>AZ</b>	<b>F3 MS</b>	<b>F3 MS</b>

číslo sondy	lokalizace sondy	typ nestmelené vrstvy
HS1	Km 0,420 LS	0/63
HS2	Km 1,260 PS-PJP	0/63

číslo sondy	lokalizace sondy	typ zeminy	namrzavost zeminy	vhodnost pro aktivní zónu
HS1	Km 0,420 LS	F3 MS CBR sat=5,5	Nebezpečně Namrzavá	Podmínečně vhodná
HS2	Km 1,260 PS-PJP	F3 MS CBR sat=6,5	Nebezpečně Namrzavá	Podmínečně vhodná

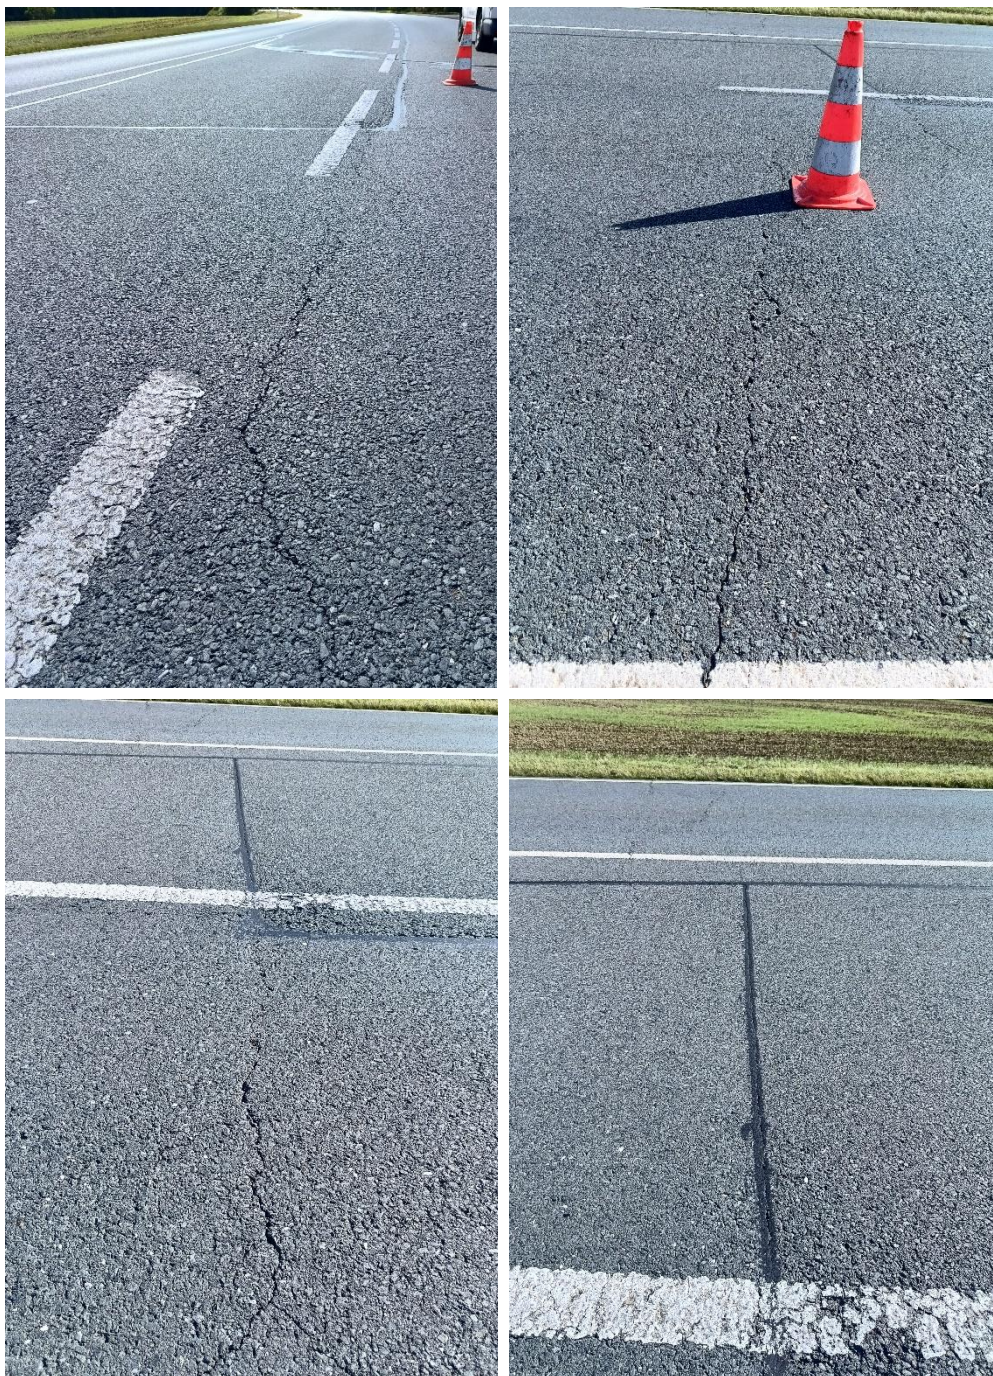
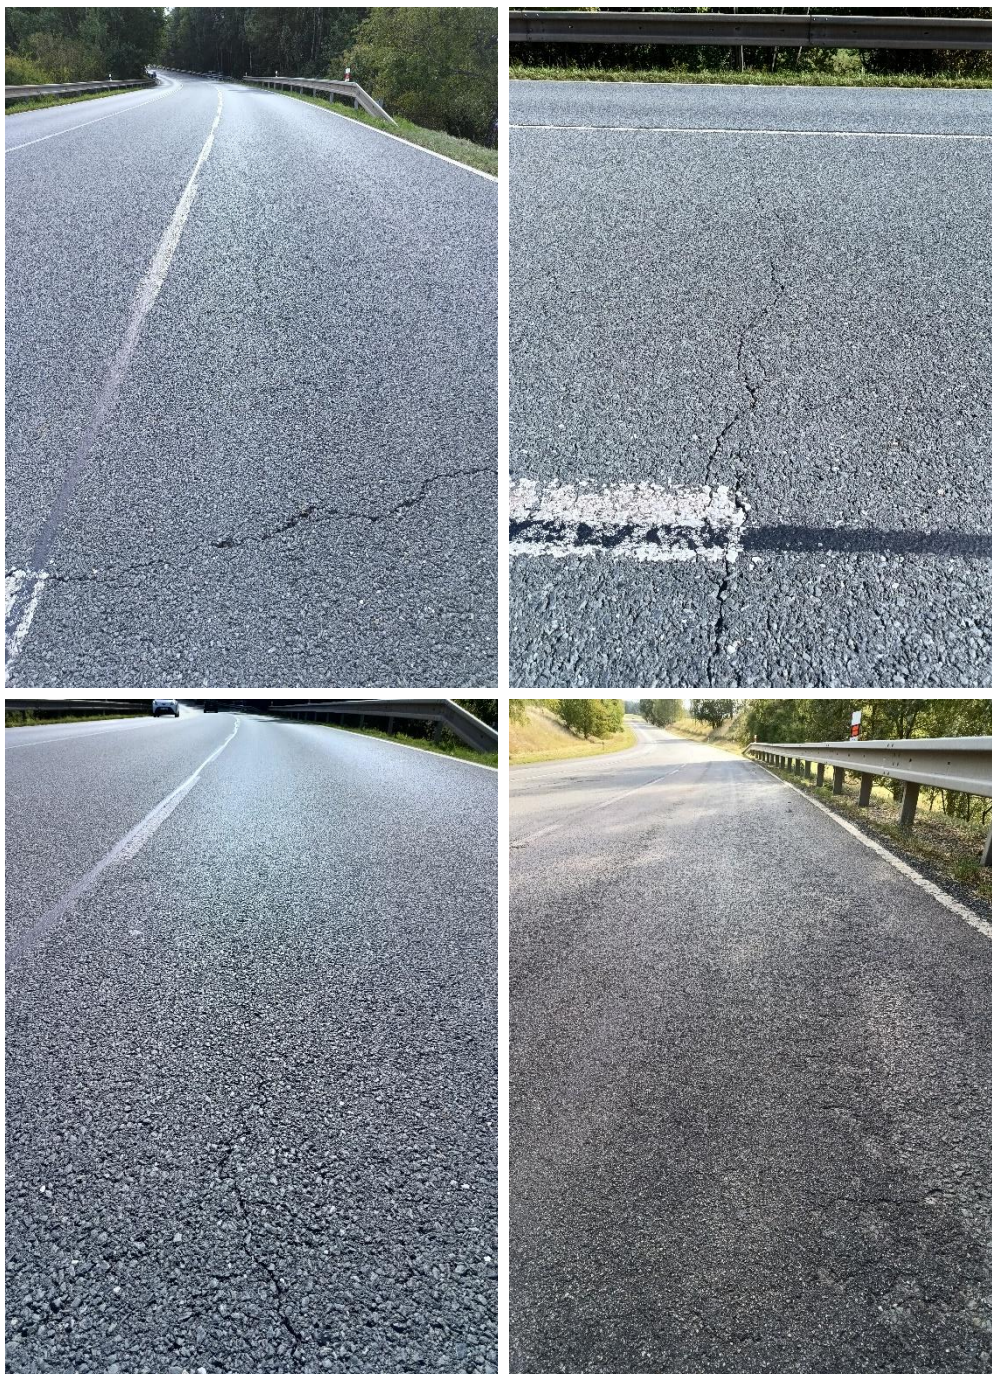
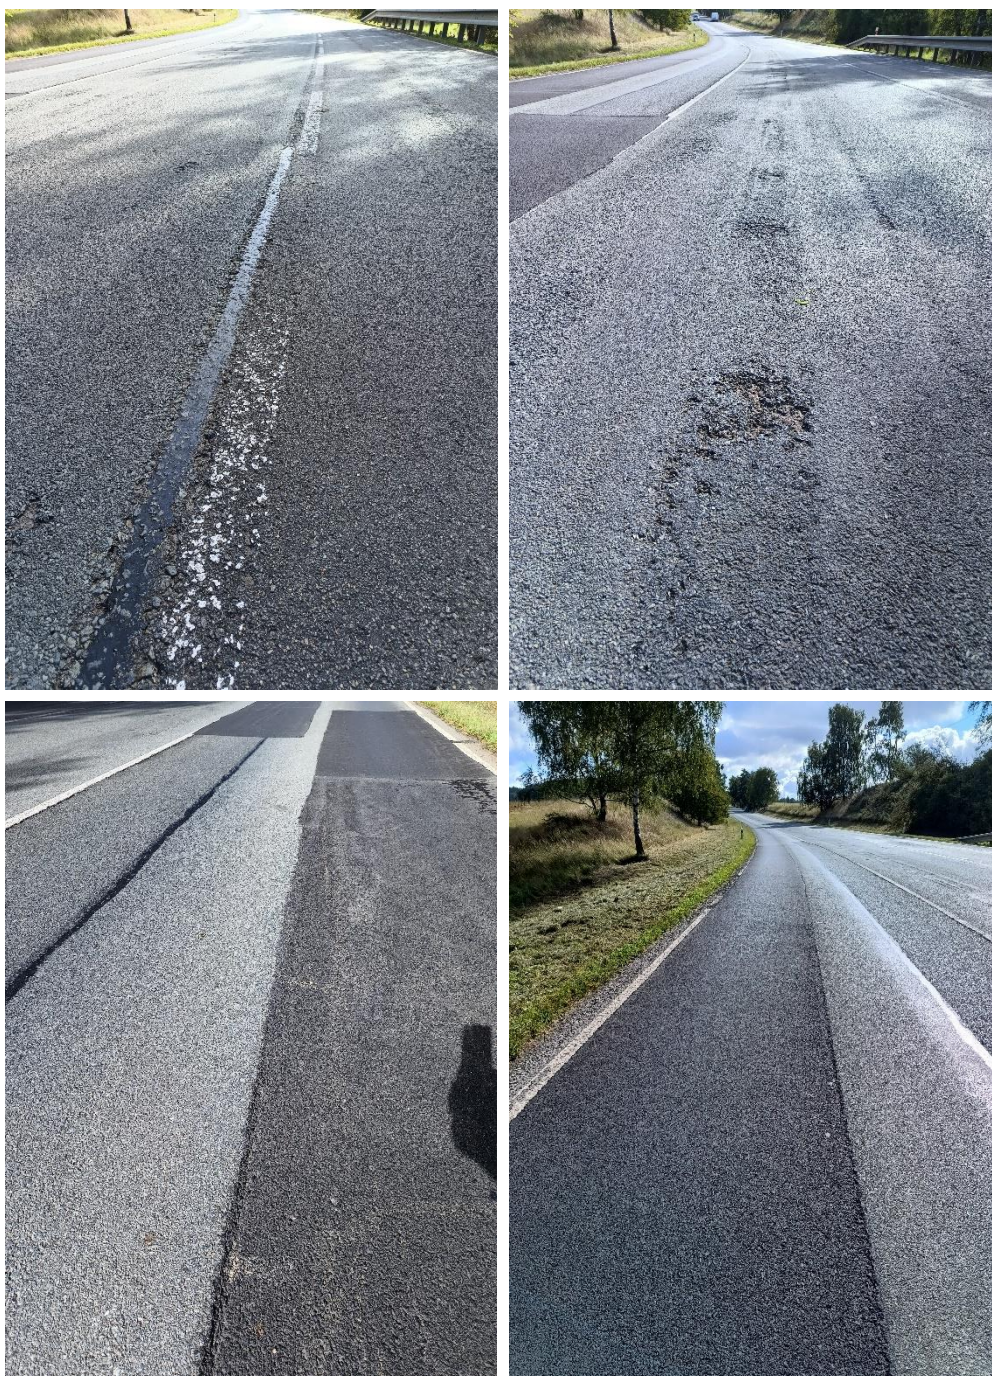
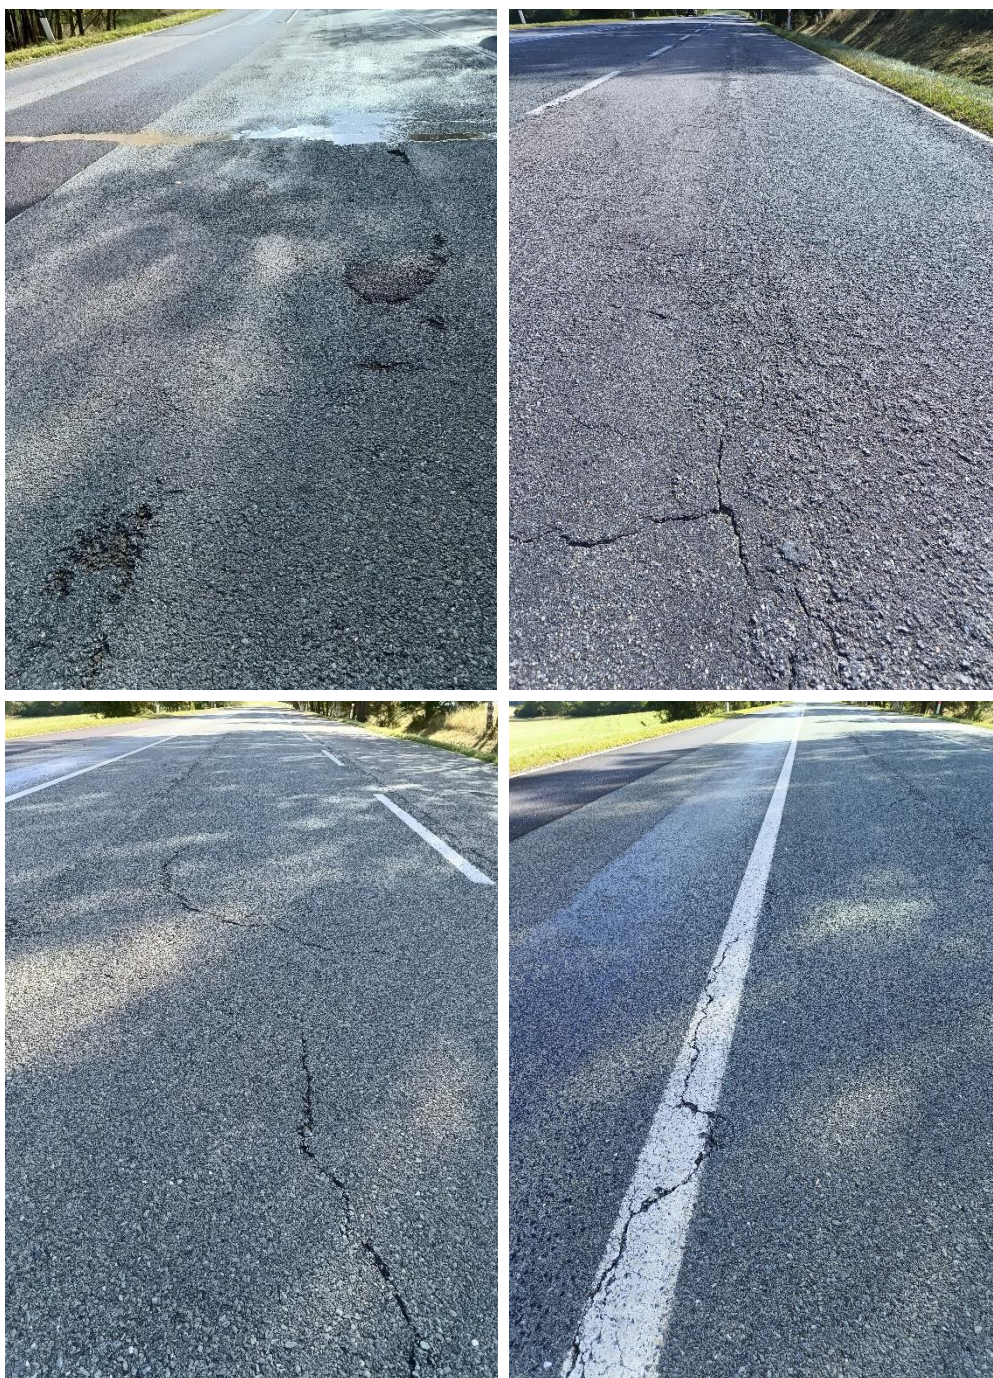
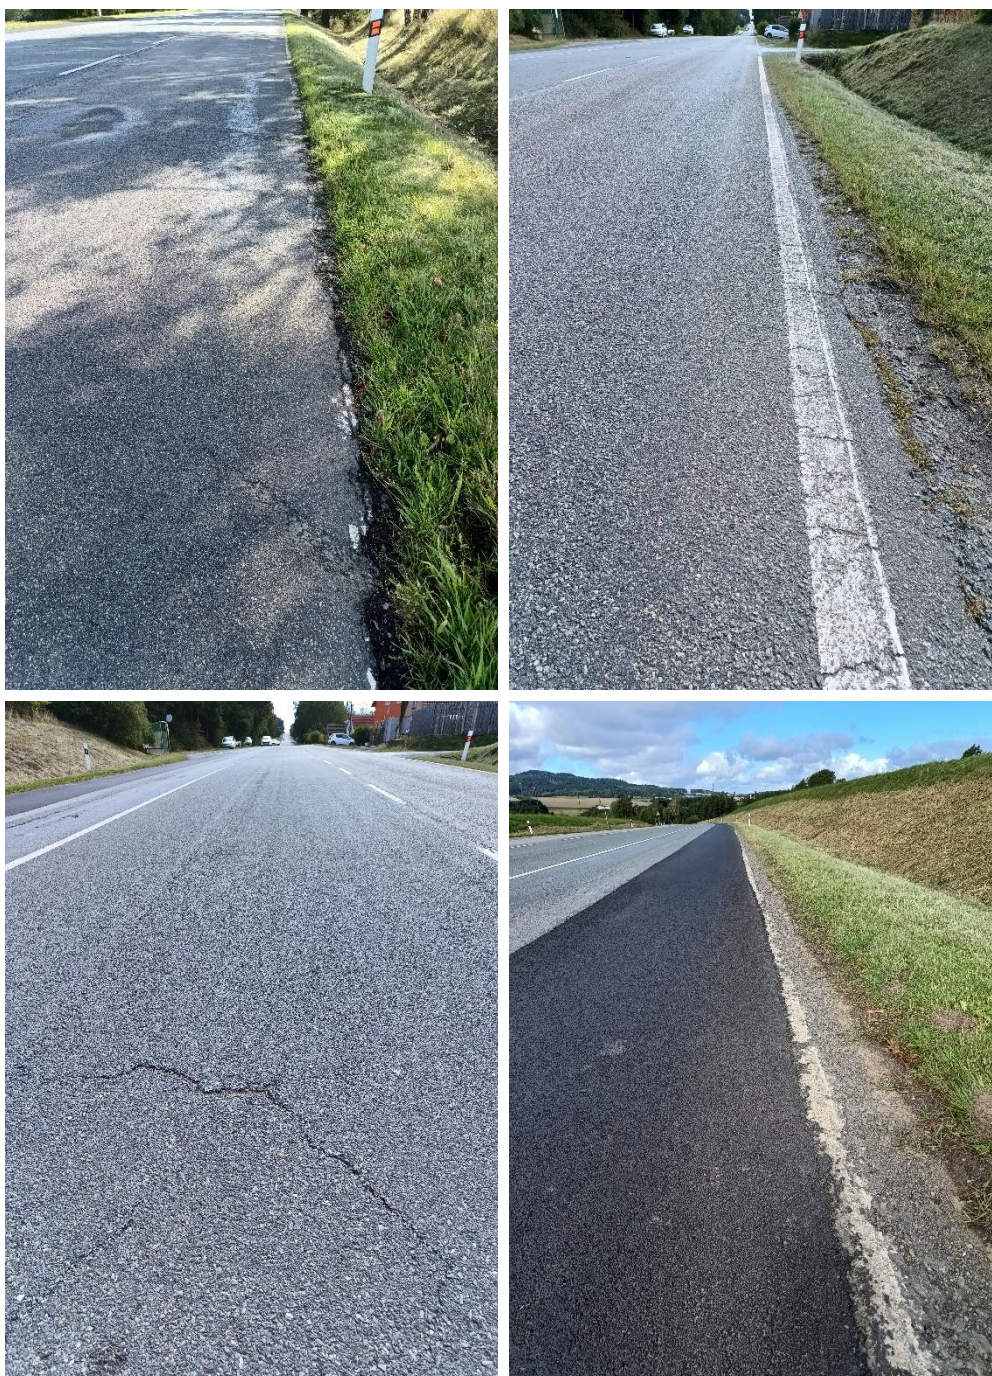
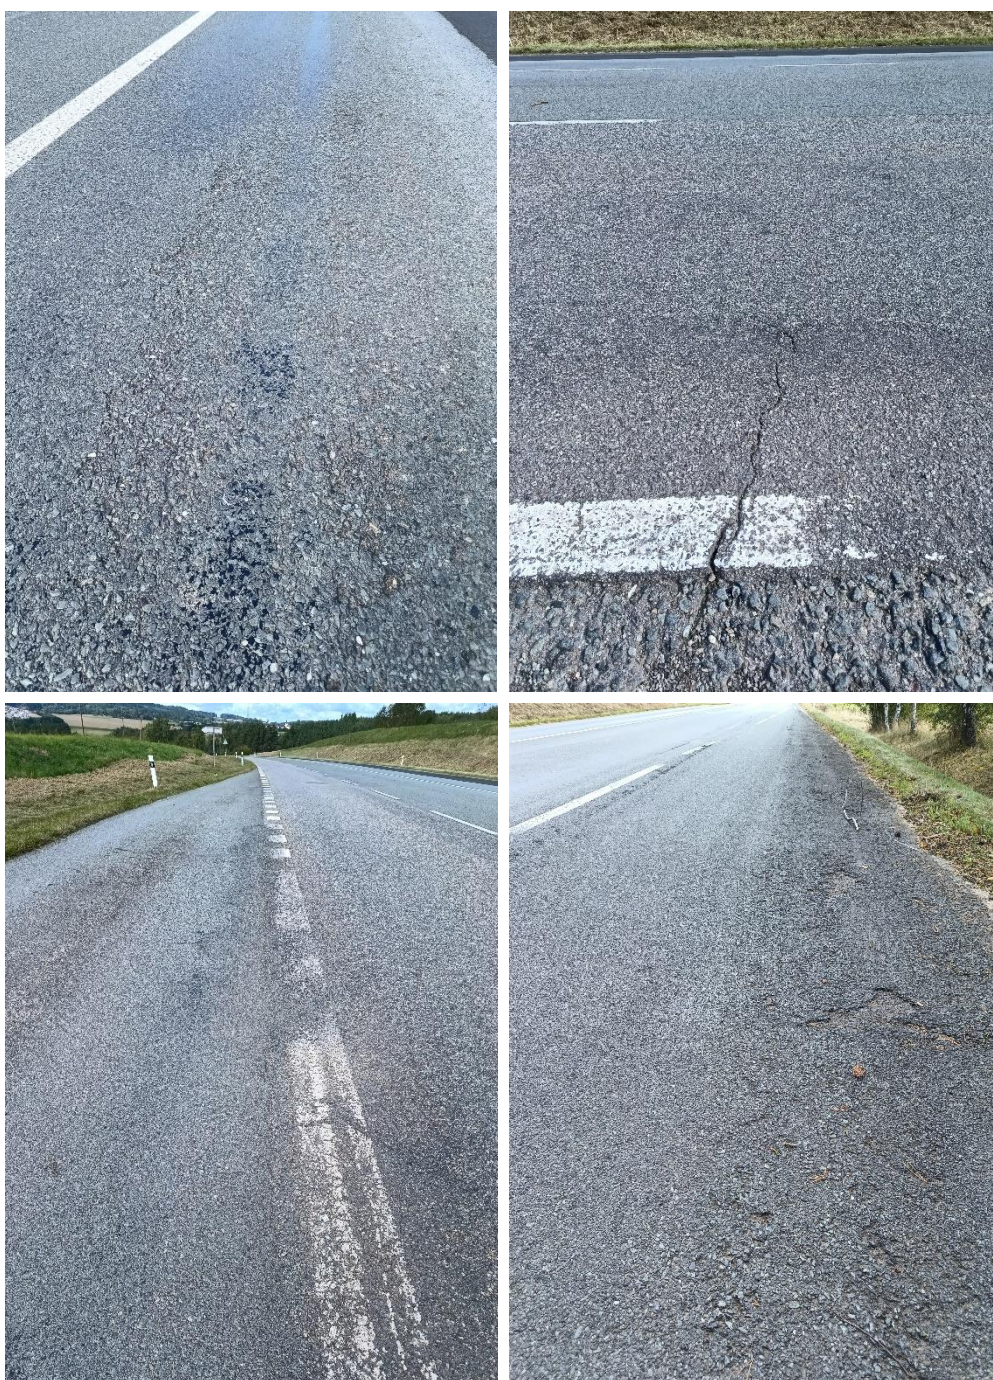
**FOTODOKUMENTACE**  
**II/230 KRÁSNÉ ÚDOLÍ – ČERNOŠÍN, OPRAVA**  
**PORUCHY**

Při vizuální prohlídce komunikace byly zjištěny následující poruchy, které lze v souladu s TP 82 tab. 2 označit jako:

Skupina poruch	Číslo poruchy katalogového listu	Název poruchy
Ztráta hmoty	02	Ztráta makrotextury
	03	Kaverny
	07	Hlubková koroze
	06	Ztráta asfaltového tmelu
	08	Výtluk
	09	Vysprávký
Trhliny	10	Mozaikové trhliny
	11	Trhliny úzké podélné
	12	Trhliny úzké příčné
	15	Trhlina podélná rozvětvená
	16	Trhlina příčná rozvětvená
	17	Síťové trhliny
	18	Olamování okrajů
Deformace	21	Vyjeté koleje

*Obrusná vrstva je za hranici své životnosti. Proto je nezbytné provedení opravy tak, aby byla dlouhodobě zachována životnost celého rekonstruovaného úseku vozovky.*

- degradace ohrusné vrstvy
- opotřebované výspravy
- olámané okraje vozovky
- zatékání vody do konstrukce poruchami - sekundární ztráta únosnosti konstrukce vozovky

- odfrézování stávajících AC vrstev v průměrné tloušťce – 100 mm
- případná sanace trhlin v souladu s TP 115, popřípadě rozpadlá místa opravit směsí ACP 16+
- sanace neúnosných krajnic a místních podélných poklesů s deformací
- sanace ulámaných (propadlých) okrajů vozovky pomocí lokálních vyrovnávek směsí ACP 16 +, rozsah bude upřesněn vizuální prohlídkou a odsouhlaseno investorem, projektantem, TDS.
- provedení spojovacího postřiku PS min. 0,4 kg/m<sup>2</sup>
- pokládka ložní vrstvy z ACL 16 S PmB 25/55-60 v tl. 70 mm (ČSN 736121 příl. E)
- provedení spojovacího postřiku PS min. 0,3 kg/m<sup>2</sup>
- pokládka ohrusné vrstvy z ACO 11 + PmB 45/80-65 v tl. 50 mm (ČSN 736121 příl. E)
