ZPRÁVA Č. RT-2025-023

STANOVENÍ MOCNOSTI ASFALTOVÉHO SOUVRSTVÍ

KRANDOVA ULICE - STOD

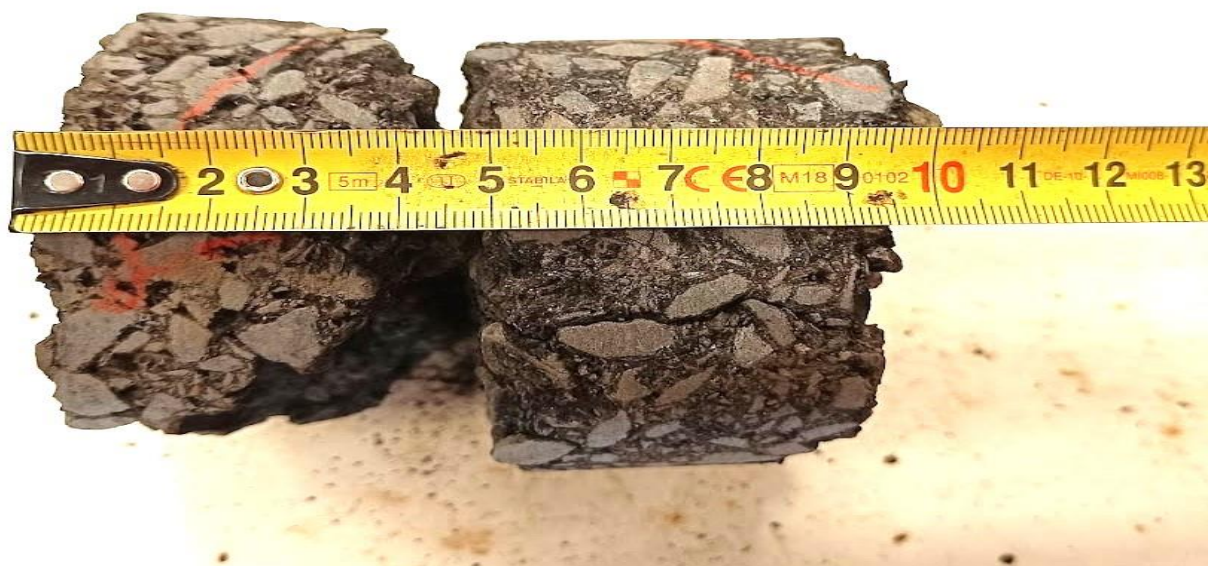
PŘÍLOHA č. 2**FOTODOKUMENTACE
KRANDOVA ULICE - STOD****Jádrový vývrt č. 1**

Č. vývrtu	1	2	3	4
staničení	0,055 PS	0,125 LS	0,195 PS	0,240 LS
AC obrus	43	65	55	55
AC ložná	57	30	40	---
AC podkladní	---	---	---	---
AC ostatní vrstvy	---	31	27	---
Penetrační makadam	---	---	---	80
AC celkem	100	125	122	135
