**Správa a údržba silnic**

| Akce: | DIAGNOSTICKÝ PRŮZKUM –<br>MOST EV. Č. 232–007 LIBLÍN | | | | Datum |
| Příloha: | DIAGNOSTICKÝ PRŮZKUM | | | | DIAG |

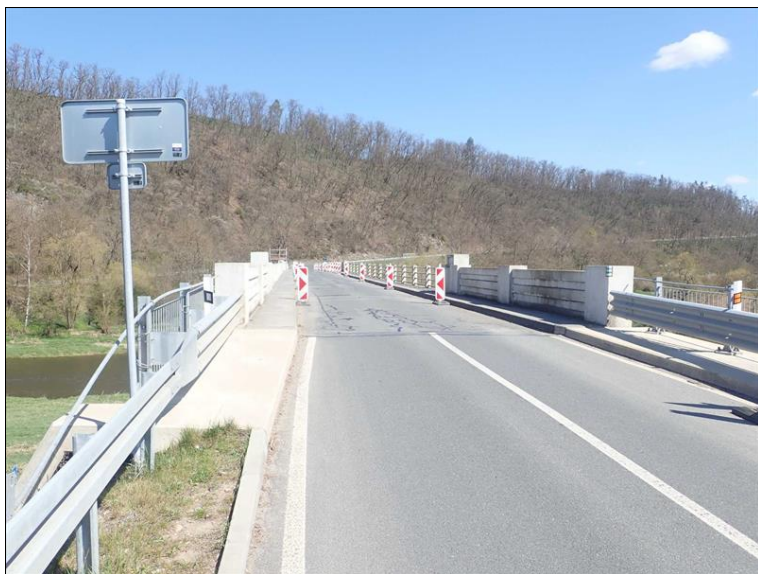
Pohled na most po směru staničení.

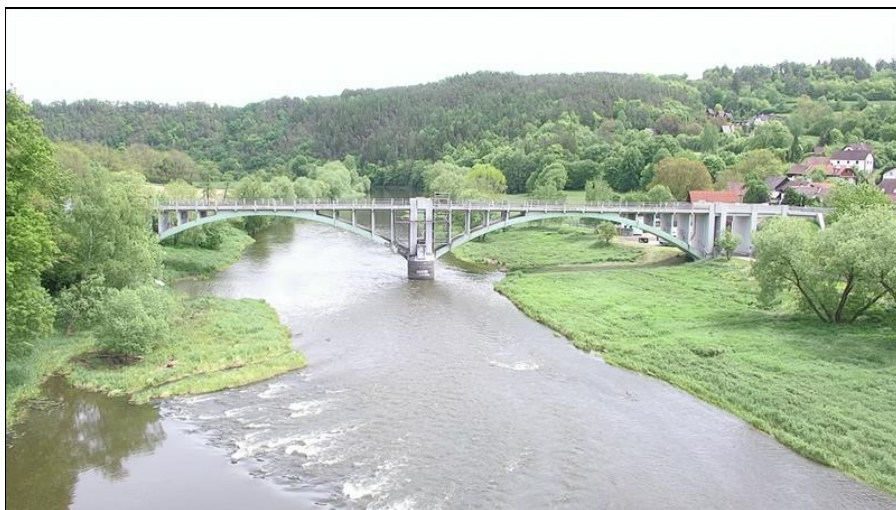
Levá strana mostu

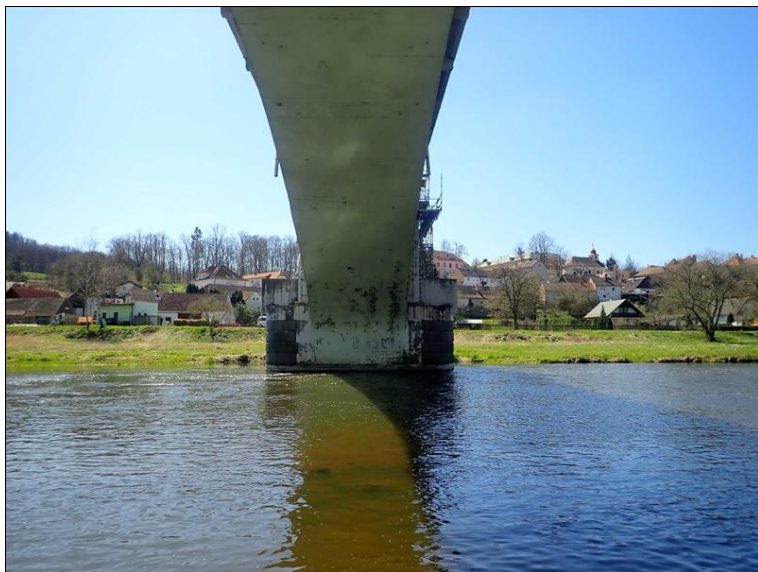
Podhled NK, pohled na P4.

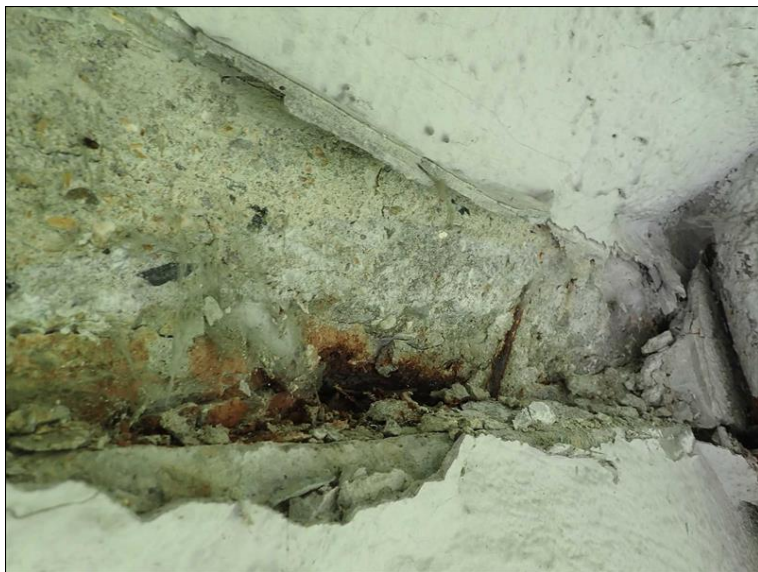
Příčnick nad stojkou P3 střed šířky- odpadlé kusy betonu až 8 cm + celá sanace.

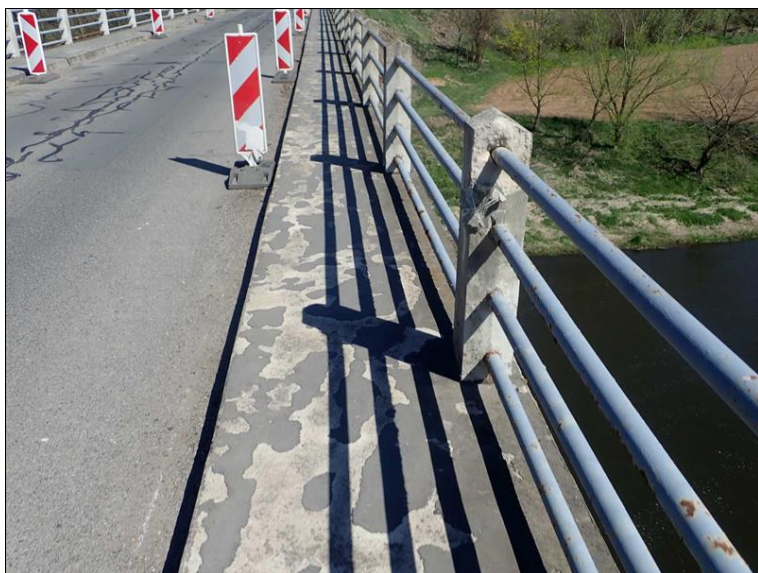
Loupe se izolace chodníku.

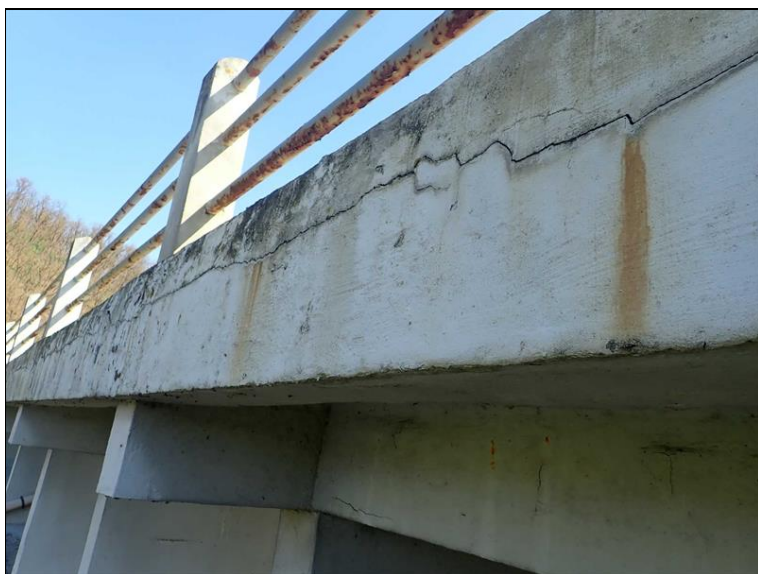
Na boku mostu je vodorovná trhlina - odděluje se dodatečně vybetonovaná římsa od nosné konstrukce.

Oddělení římsy od nosné konstrukce.

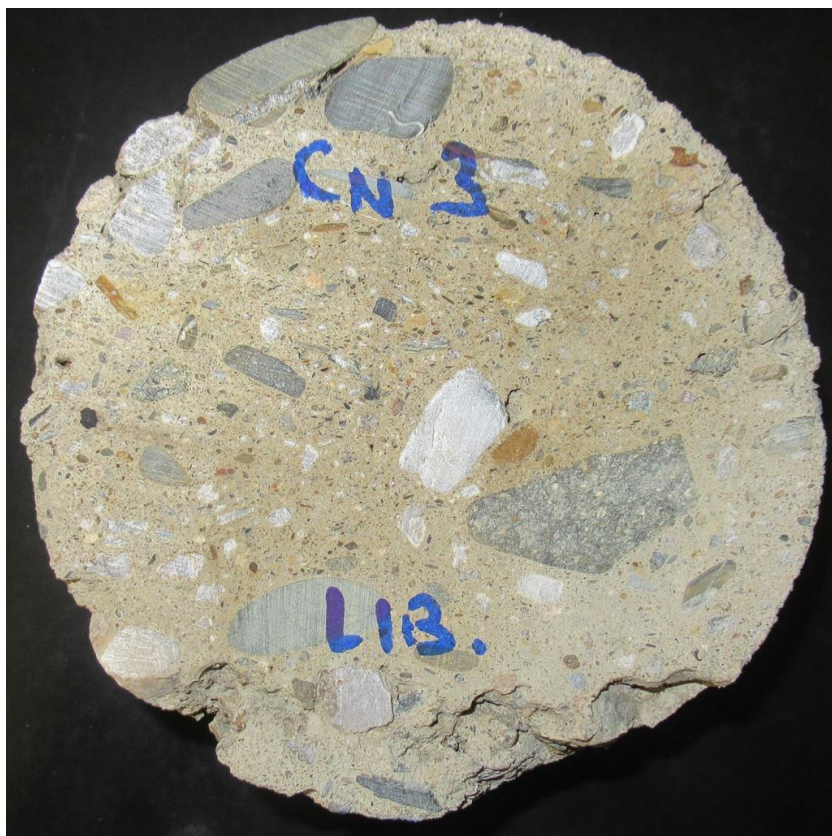
**Foto 22:** Líc vývrtu Cn3 před zkouškou
