Most 180-023

město Dobřany, most přes inundační území řeky Radbuzy

HLAVNÍ PROHLÍDKA

Datum provedení prohlídky: 8.6.2022

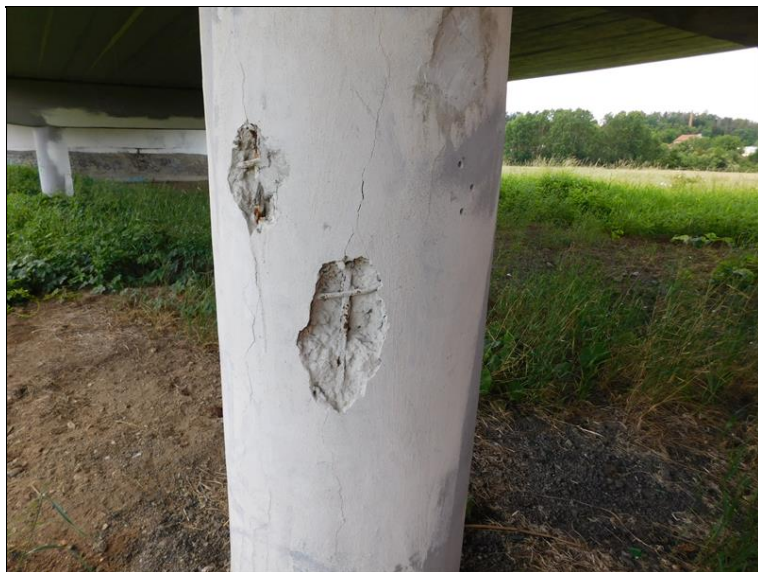
Pravá stojka pilíře 3

- [1.3] 1.2 Mostní podpěry křídla a čelní zdi / Pilíře Dilatačními spárami zátéká na boky a spodní líc konzol stativ pilířů. Výrazněji na levé straně, kde je beton porušený trhlinami, místy je hloubkově rozpadlý s odhalenou korodující výztuží s oslabením. Nejhorší stav je u pilíře P4. Na stativa pilířů dále místy zátéká úložnými spárami, beton je místy porušený trhlinami nad korodující výztuží, místy je hloubkově degradovaný a je odhalená korodující výztuž. Stejně poruchy jsou místy i na stojkách pilířů. Na spodní stavbě jsou ponechaná neošetřená místa po provedeném diagnostickém průzkumu.
- [1.4] 1.2.4 křídlo Uprostřed pravého křídla opěry OP1 je šikmá trhlina, která vychází z místa napojení závěrné zídky na úložný práh.
- [1.5] 1.3.3 zpevnění svahu, svah.kužel Spárování je místy porušené trhlinami, ojediněle degradované.
