Objednatel:	SÚS Plzeňského kraje	Obec:	Plzeň – Božkov	Kraj:	Plzeňský	
Akce:	<b>DIAGNOSTICKÝ PRŮZKUM MOSTU EV.Č. 18019–2 PŘES ÚSLAVU PLZEŇ – BOŽKOV</b>				Datum	Stupeň
					11/2023	
					Souprava	Označ. přílohy

**DIAGNOSTICKÝ PRŮZKUM**  
**mostu ev.č. 18019-2 přes Úslavu v Plzni**

**PONTEX 2023**

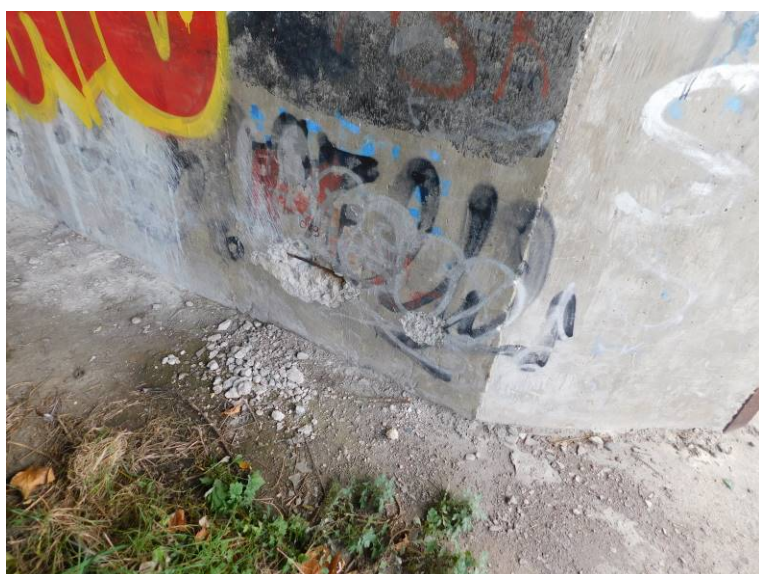
Pilír 2 - separace krycí vrstvy betonu

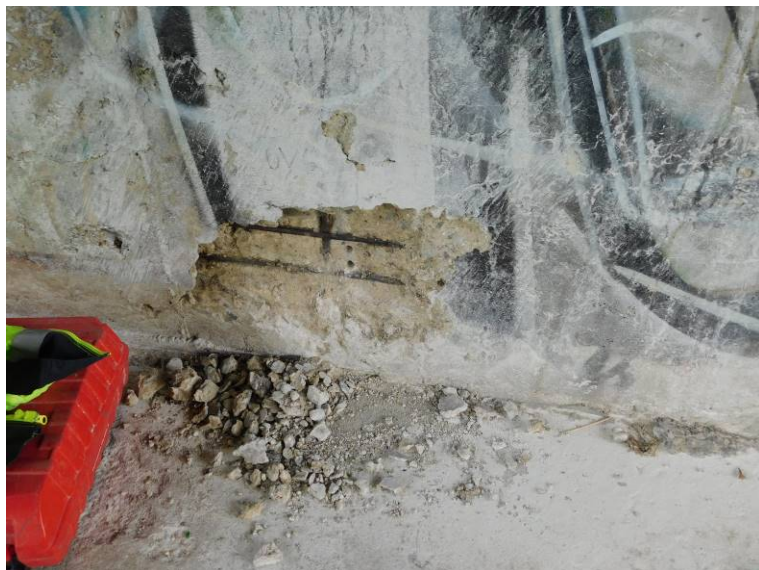
Pilíř 3 - separace krycí vrstvy betonu

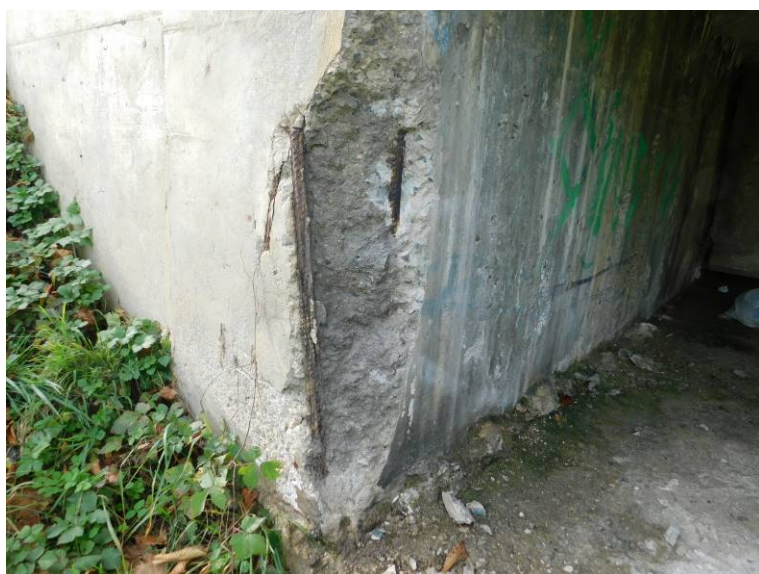
Opěra 4 – separace betonu na hraně opěry

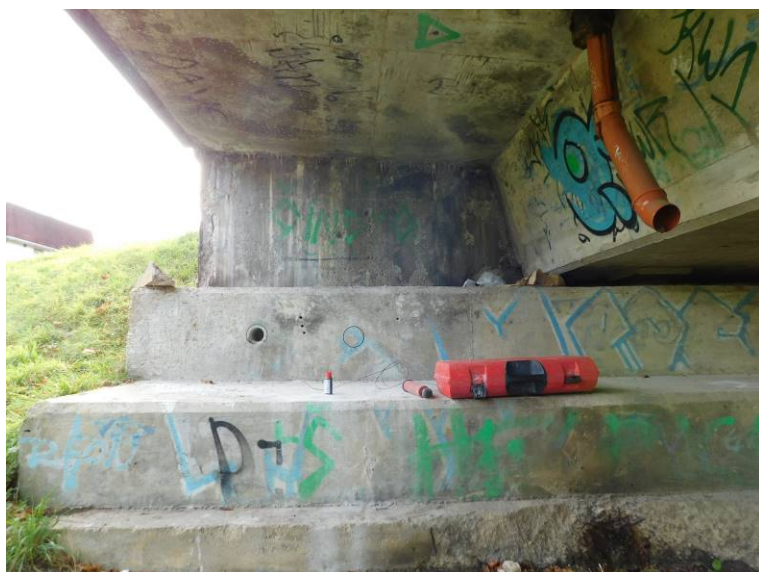
Opěra 4 – zatékání na povrch opěry z dilatační spáry

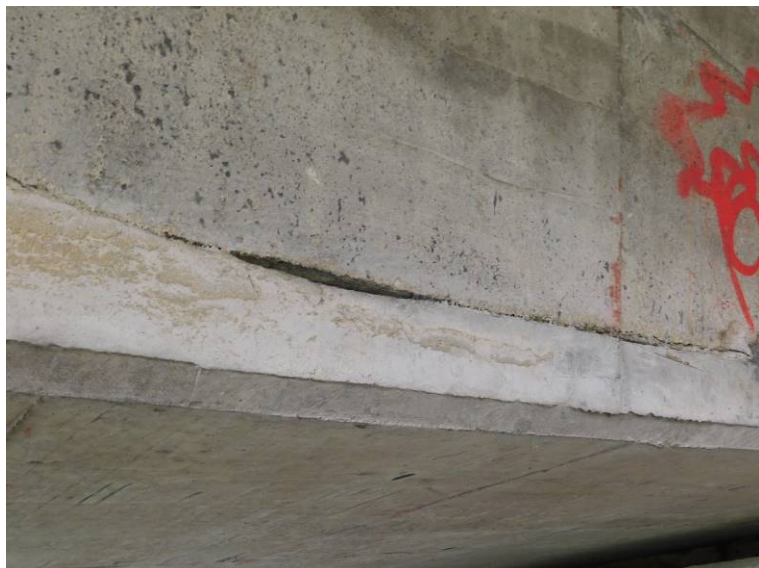
Pole 1 – kaverna v místě spáry po přerušení betonáže

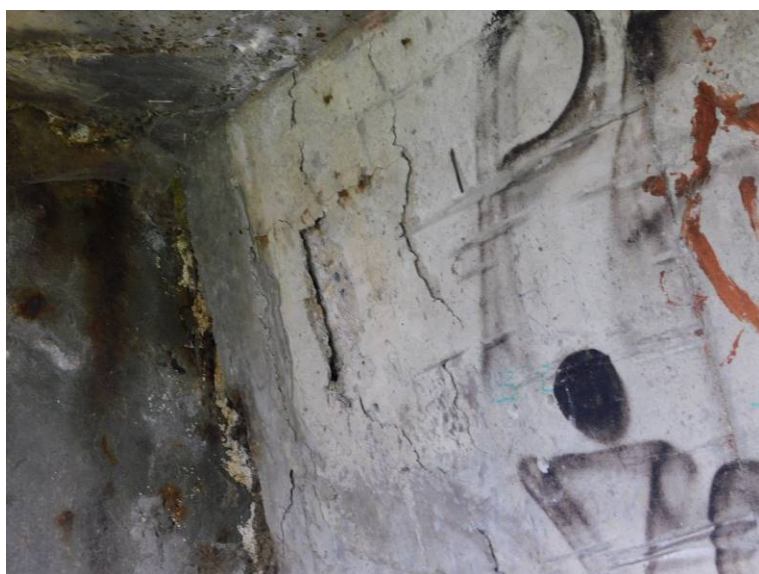
Pole 1 – separace krycí vrstvy na boku konstrukce v místě průsaků u Op 1

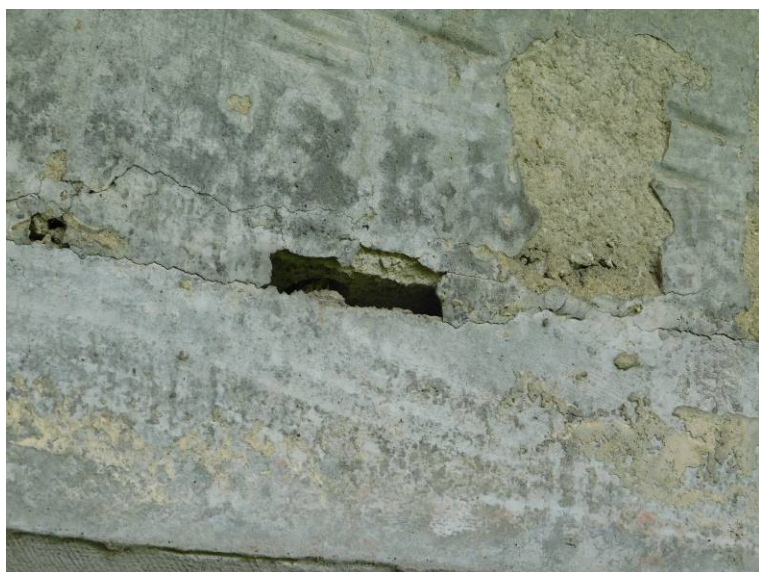
Pole 1 – částečně přesanovaná kaverna v místě spáry po přerušení betonáže

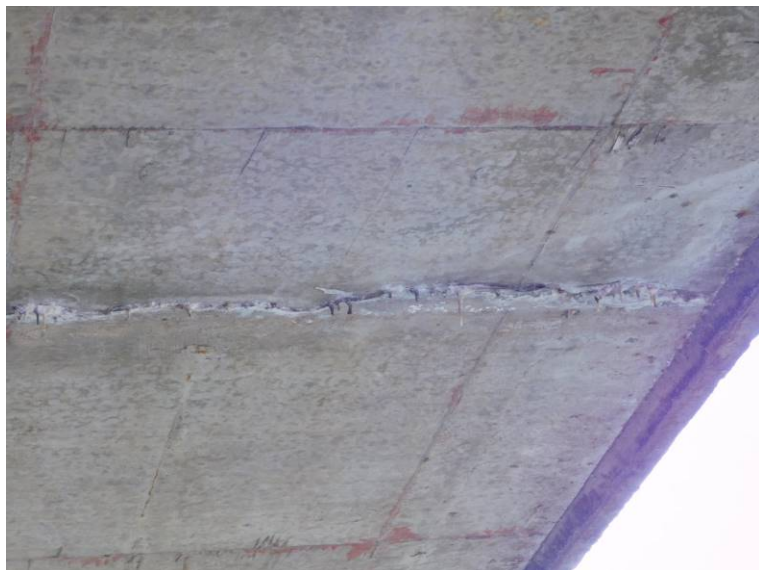
- Četné průsaký – zejména v okolí svodů odvodňovačů, v okolí trubek stožárů VO, příčnými pracovními spárami v římsových konzolách mezi betonážními celky ve 2. poli, dilatačními spárami nad oběma opěrami. Místy dochází k povrchové degradaci betonu
- V místech podélných spár přerušeni betonáže ve spodní části na bočních plochách průřezu jsou lokálně šterková hnízda či kaverny, zčásti povrchově sanované. Ve spáře je místy viditelná silně korodující svíslá betonářská výztuž. V původní projektové dokumentaci nebyla žádná taková spára předpokládána.

Pole 2 – průsaky v místě příčné pracovní spáry – chodníkové konzoly

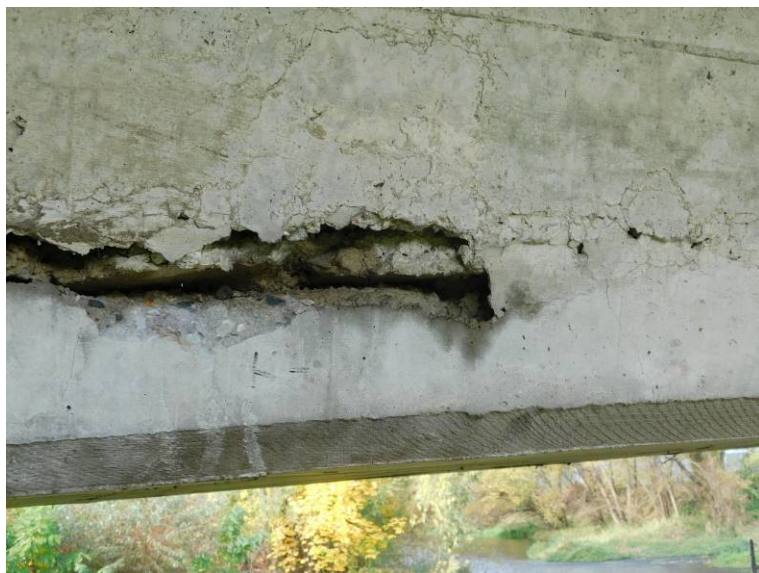
Pole 3 – poruchy v místě spáry po přerušení betonáže

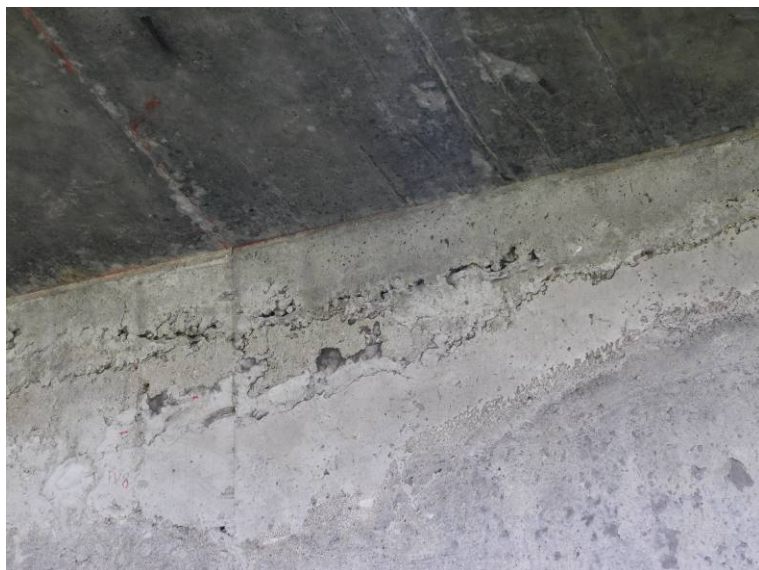
Pole 1 – štěrková hnízda pod pravou konzolou

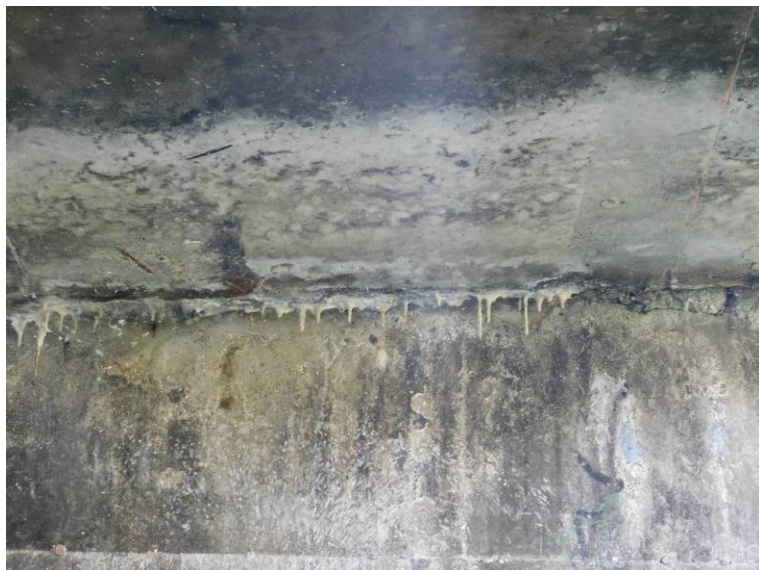
Pole 3 – zatékání z dilatační spáry

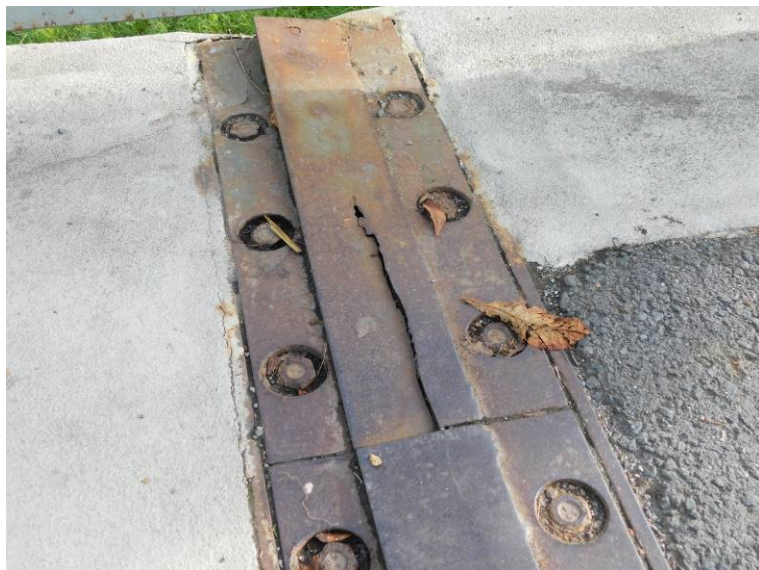
- Ložiska na opěrách díky průsakům dilatačními spárami silně korodují. Vlivem koroze jsou ložiska omezeně funkční až nefunkční.
- Mostní závěry jsou nefunkční, protékají

Stav mostního závěru nad Op4

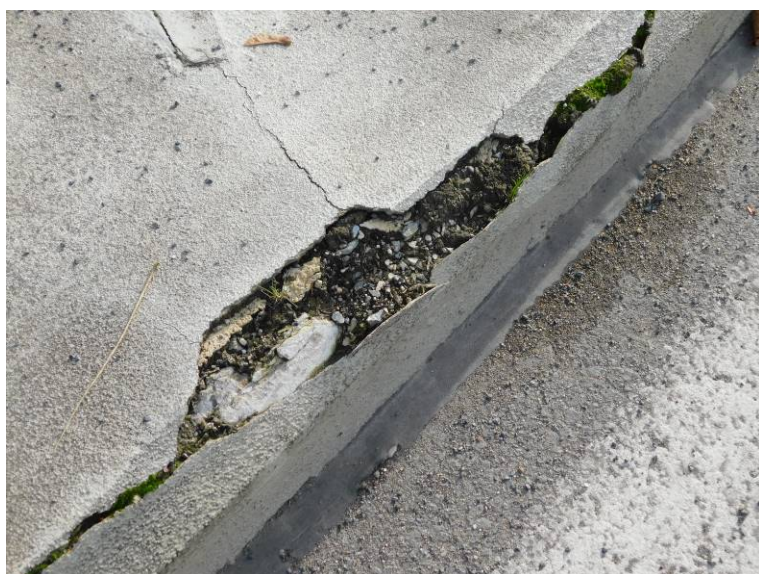
- Kryt vozovky je nerovný, porušený četnými trhlinami. Přímopochozí izolace chodníků je místy separovaná a porušená trhlinami. Beton obrubníků se místy rozpadá.
- Na povrchu říms dochází k separaci krycí vrstvy, obnažená výztuž koroduje.

Poruchy přímopochozí izolace chodníků, rozpad v místě obrubníků

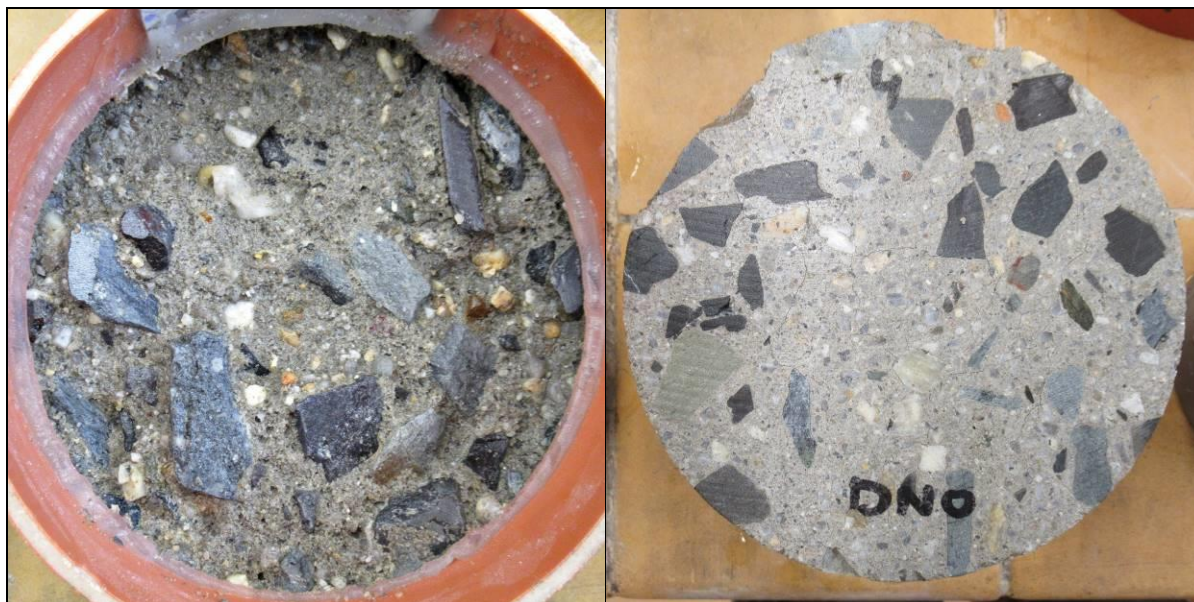
c) Po 50 zatěžovacích cyklech byl zaznamenán rozpad rubové i čelní plochy vzorků CHRL1, CHRL2, CHRL3, CHRL5 a CHRL6. U vzorku CHRL4 byl zaznamenán rozpad čelní plochy a počátek rozpadu rubu vzorku (viz fotodokumentace). Zkouška byla ukončena.

**Foto 17:** Líc (vlevo) a rub (vpravo) vzorku CHRL4 po zkoušce – 50 cyklů  
Celkový odpad 8817 g/m<sup>2</sup>

**Zaznamenán rozpad čelní plochy a počátek rozpadu rubové plochy zkušebního tělesa**

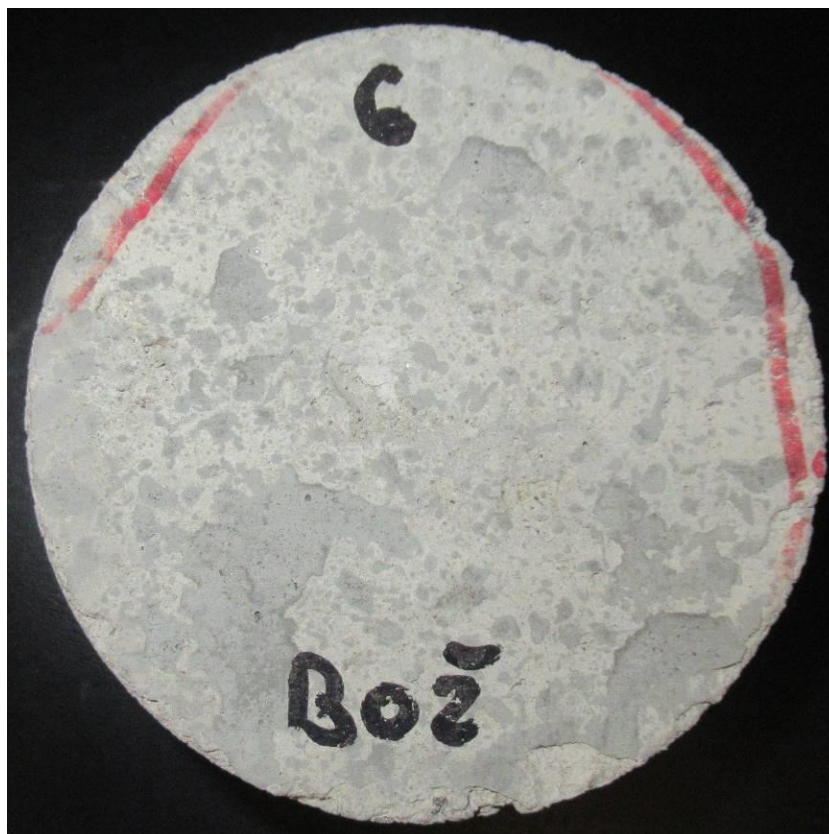
**Foto 19:** Líc (vlevo) a rub (vpravo) vzorku CHRL5 po zkoušce – 50 cyklů  
**Celkový odpad 4472 g/m<sup>2</sup>**  
**Zaznamenán rozpad čelní i rubové plochy zkušebního tělesa**

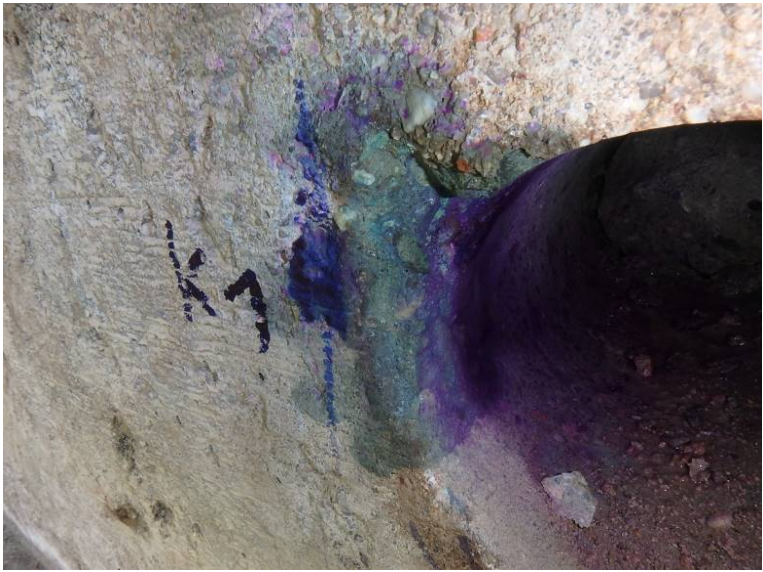
<p>Zk. místo:</p> <p style="text-align: center;"><b>K1</b></p> <hr/> <p>Popis zkoušené části konstrukce: <b>Opěra 4, pravá strana cca 1,5 m od okraje u vývrtu CHRL 1</b></p> <hr/> <p>Zjištěný stav - pH:</p> <p>0-20 mm: 9 &gt; 20 mm: 11-13</p>

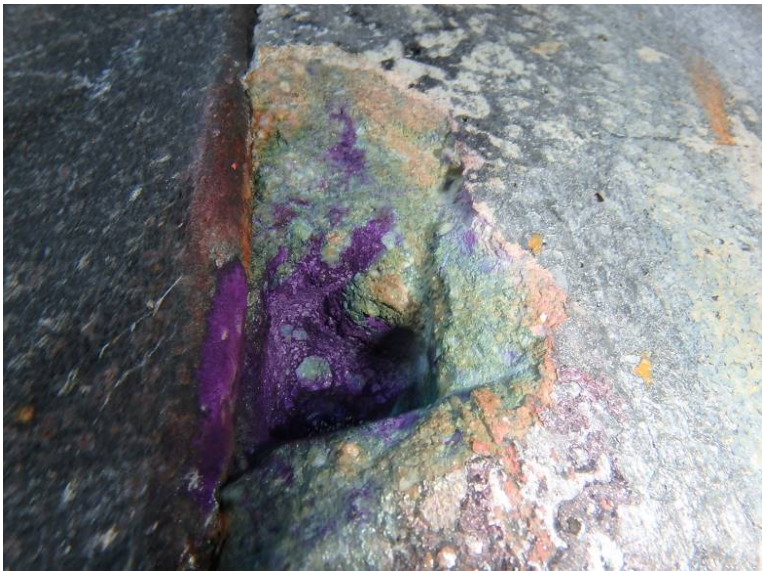
<p>Zk. místo:</p> <p style="text-align: center;"><b>K2</b></p> <hr/> <p>Popis zkoušené části konstrukce: <b>Pi3, pravá hrana cca 1,2 m nad terénem</b></p> <hr/> <p>Zjištěný stav pH:</p> <p>0-20 mm: 9 &gt; 20 mm: 11-13</p>

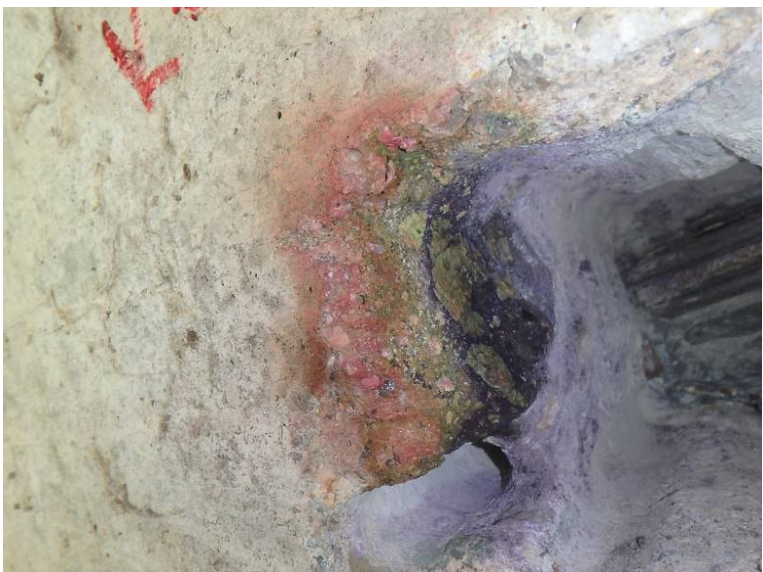
<p>Zk. místo:</p> <p style="text-align: center;"><b>K3</b></p> <hr/> <p>Popis zkoušené části konstrukce: <b>NK, pravá strana pole 2 cca 3,2 m od Pi3, cca 0,98 m od spodní hrany</b></p> <hr/> <p>Zjištěný stav pH:</p> <p>0-5 mm: 7-9 5-15 mm: 9 &gt; 15 mm: 11-13</p>

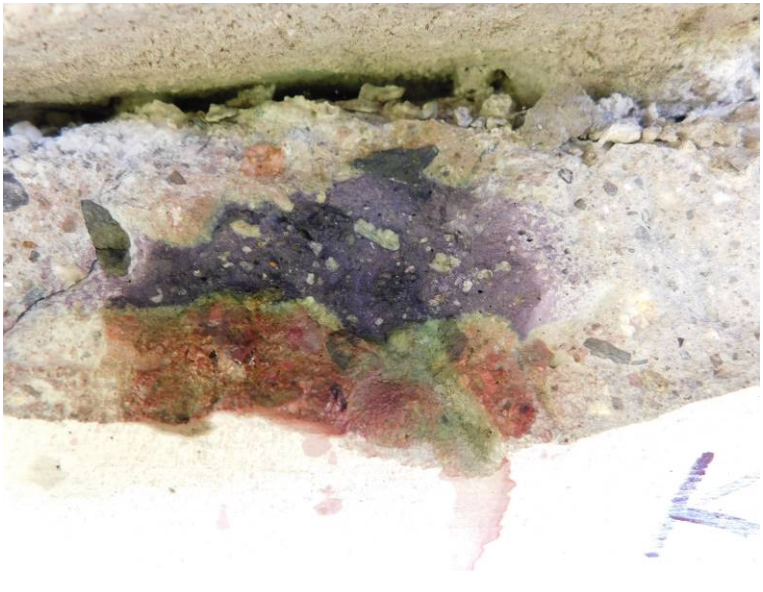
<p>Zk. místo:</p> <p style="text-align: center;"><b>K4</b></p> <hr/> <p>Popis zkoušené části konstrukce: <b>NK, levá strana pole 3 v místě otevřené spáry cca 5 m od Op1</b></p> <hr/> <p>Zjištěný stav - pH:</p> <p>0-20 mm: 5-7 &gt; 20 mm: 11-13</p>

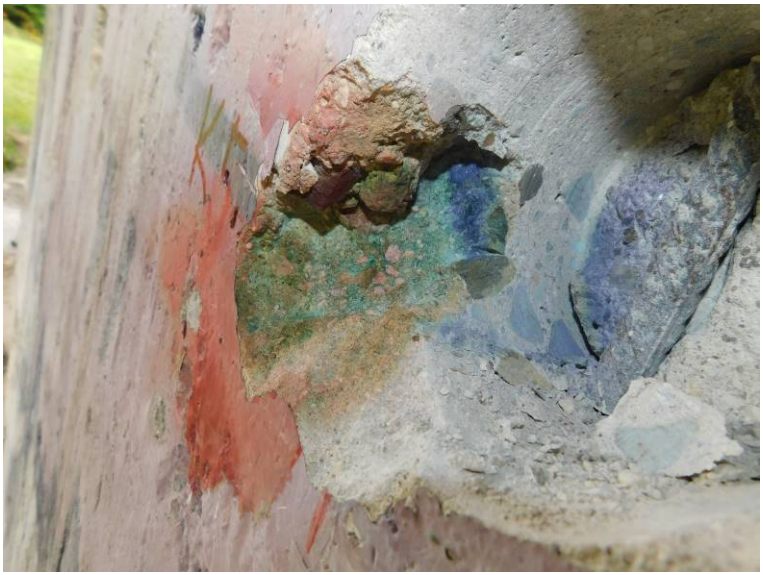
<p>Zk. místo:</p> <p style="text-align: center;"><b>K5</b></p> <hr/> <p>Popis zkoušené části konstrukce: <b>Pi3, plocha do pole 3, cca 3,1 m od levé strany – v místě vývrtu CHRL 2</b></p> <hr/> <p>Zjištěný stav pH:</p> <p>0-10 mm: 5-7 10-55 mm: 9 &gt; 55 mm: 11-13</p>

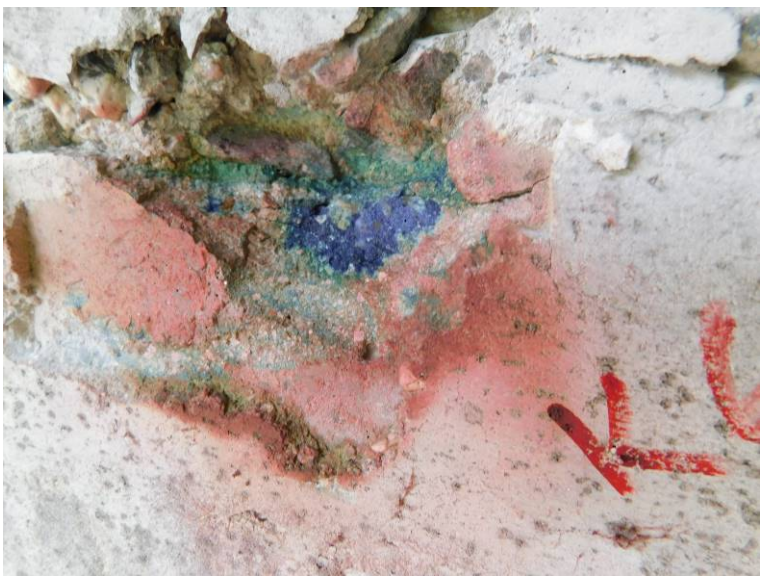
<p>Zk. místo:</p> <p style="text-align: center;"><b>K6</b></p> <hr/> <p>Popis zkoušené části konstrukce: <b>NK, pole 2 na levé straně za Pi 2 na spodní hraně u pracovní spáry</b></p> <hr/> <p>Zjištěný stav pH:</p> <p>povrch: 5 0-15 mm: 9 &gt; 15 mm: 11-13</p>

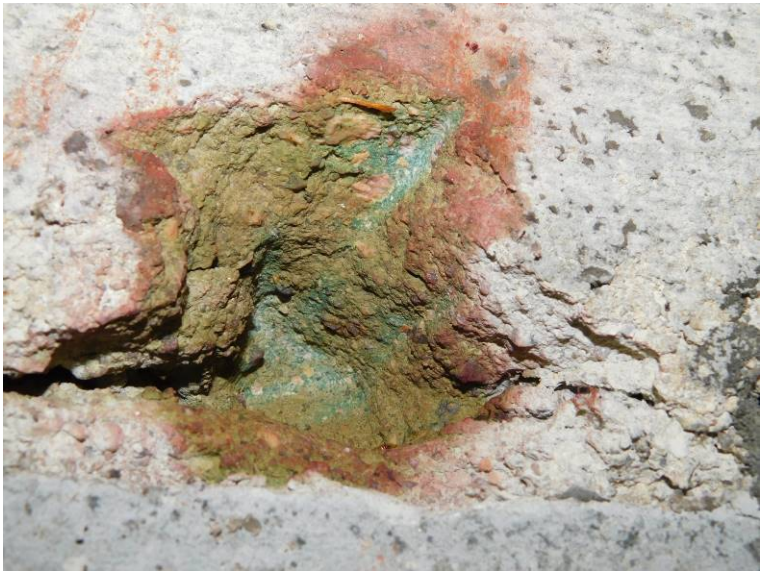
<p>Zk. místo:</p> <p style="text-align: center;"><b>K7</b></p>
	<p>Popis zkoušené části konstrukce:</p> <p><b>NK, pole 1 na levé straně nad otevřenou pracovní spárou cca 2 m od Op1</b></p>
	<p>Zjištěný stav - pH:</p> <p>0-2 mm: 5 &gt; 2 mm: 7-9</p>

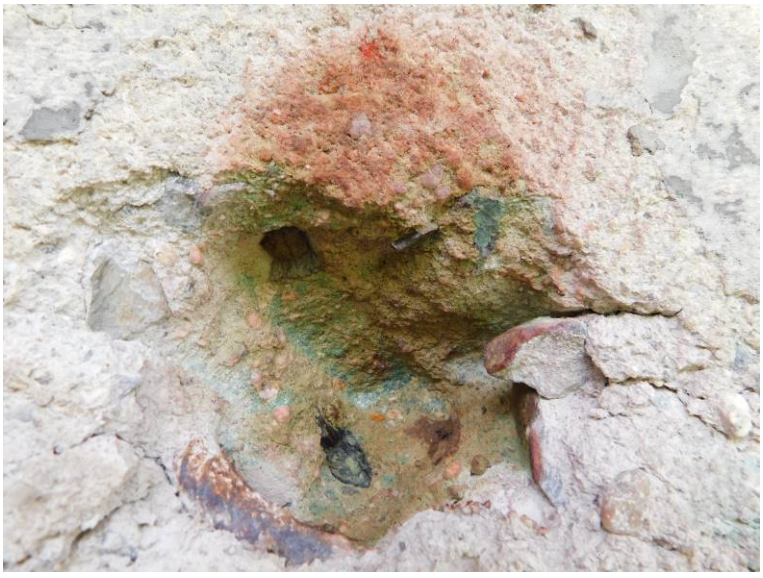
<p>Zk. místo:</p> <p style="text-align: center;"><b>K8</b></p>
	<p>Popis zkoušené části konstrukce:</p> <p><b>NK, pole 1 pravá strana u Op 1, beton nad pracovní spárou</b></p>
	<p>Zjištěný stav pH:</p> <p>0-2 mm: 5 2-60 mm: 7-9</p>

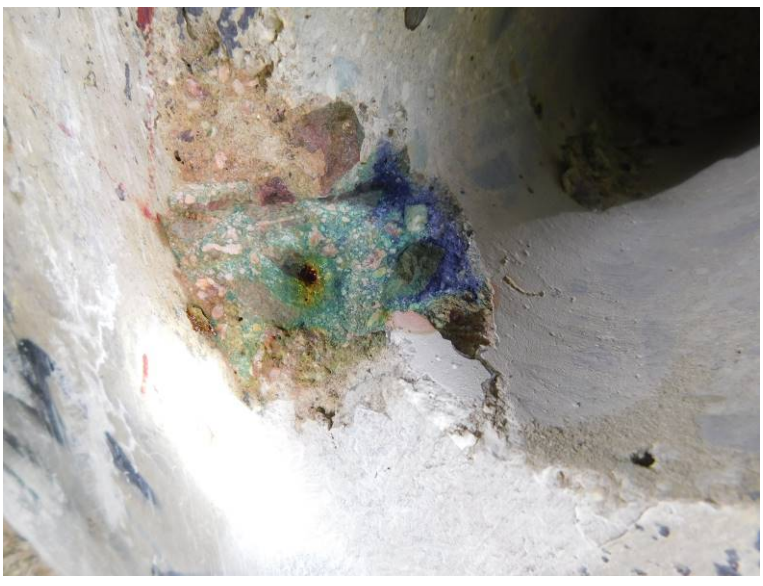
<p>Zk. místo:</p> <p style="text-align: center;"><b>K9</b></p>
	<p>Popis zkoušené části konstrukce:</p> <p><b>Pi2, stěna do pole 1, cca 2,8 m od pravé strany – v místě V7</b></p>
	<p>Zjištěný stav pH:</p> <p>0-30 mm: 9 &gt; 30 mm: 11-13</p>

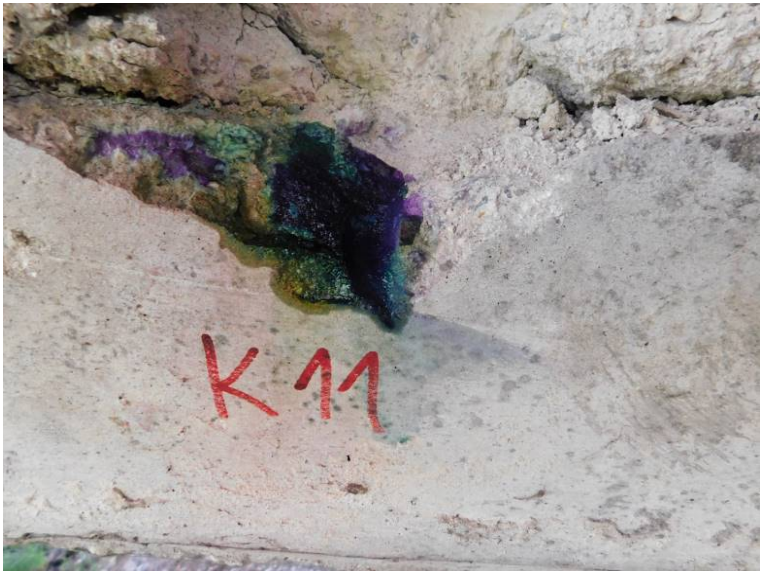
Zk. místo:
	<b>K11</b>
	Popis zkoušené části konstrukce: <b>NK, pole 1 na levé straně pod otevřenou pracovní spárou cca 2 m od Op1</b>
Zjištěný stav - pH:	
0-1 mm: 5 1-7mm : 7-9 > 7 mm: 11-13

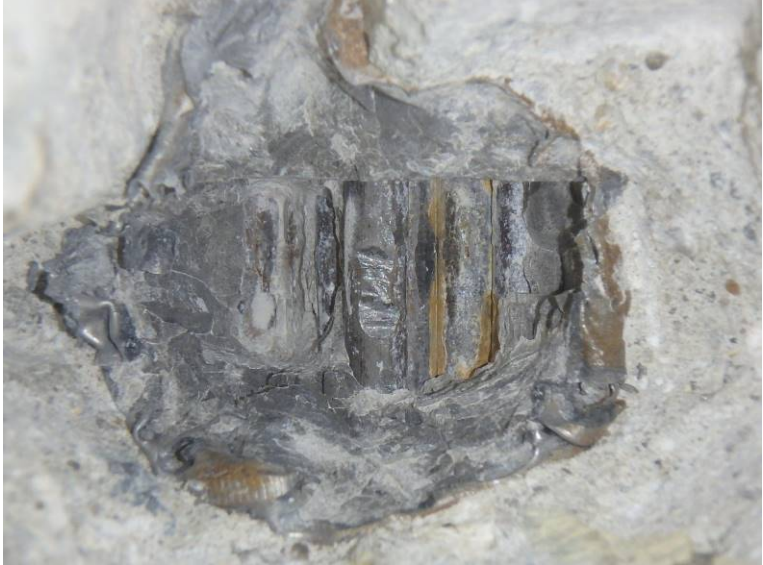
Zk. místo: <b>PV2</b>
	Popis zkoušené části konstrukce: <b>Pole 2 v 1/2 rozpětí, spodní líc 0,30 m od pravé hrany</b>
	Zjištěný stav: <ul style="list-style-type: none"> <li>- chránička silnější povrchová koroze</li> <li>- kanálek plně zainjektován</li> <li>- hodnocení stavu: stupeň 2</li> <li>- dráty 125 mm od povrchu bet.</li> </ul>

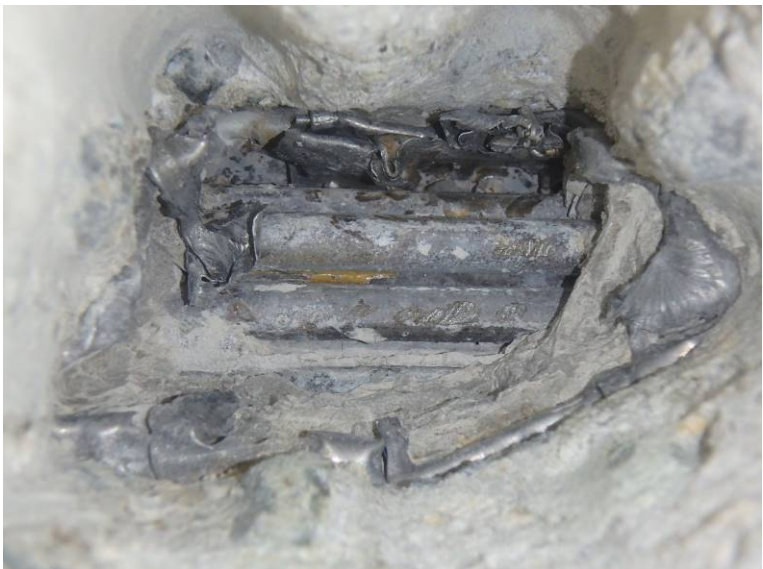
<p>Zk. místo: <b>PV3</b></p>
	<p>Popis zkoušené části konstrukce: <b>Pole 2 v 1/2 rozpětí, spodní líc 0,86 m vpravo od pod. osy</b></p>

<p>Zjištěný stav:</p> <ul style="list-style-type: none"> <li>- chránička drobná povrchová koroze</li> <li>- kanálek plně zainjektován</li> <li>- hodnocení stavu: stupeň 2</li> <li>- dráty 115 mm od povrchu bet.</li> </ul>
	<p>Zk. místo: <b>PV4</b></p>
	<p>Popis zkoušené části konstrukce: <b>Pole 2 v 1/2 rozpětí, spodní líc 1,01 m vlevo od pod. osy</b></p>

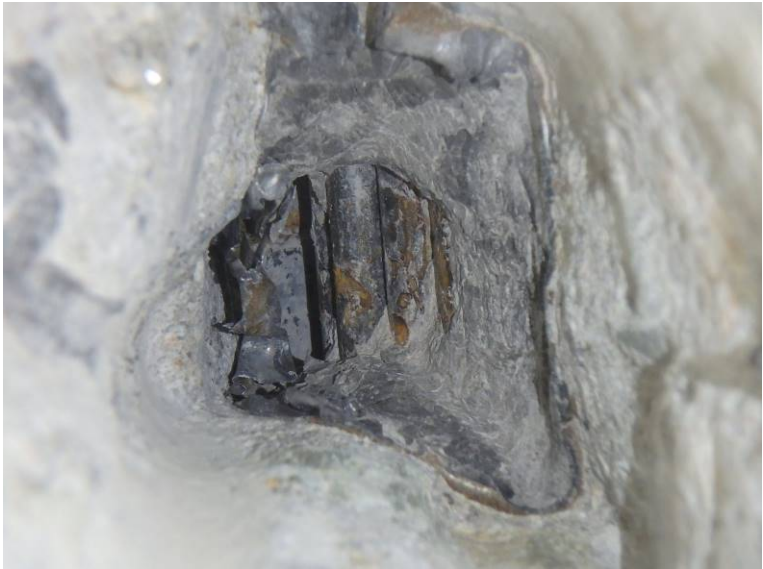
<p>Zjištěný stav:</p> <ul style="list-style-type: none"> <li>- chránička slabá povrchová koroze</li> <li>- kanálek plně zainjektován</li> <li>- hodnocení stavu: stupeň 1</li> <li>- dráty 130 mm od povrchu bet.</li> </ul>
	<p>Zk. místo: <b>PV5</b></p>
	<p>Popis zkoušené části konstrukce: <b>Pole 2 v 1/2 rozpětí, spodní líc 1,15 m vlevo od pod. osy</b></p>

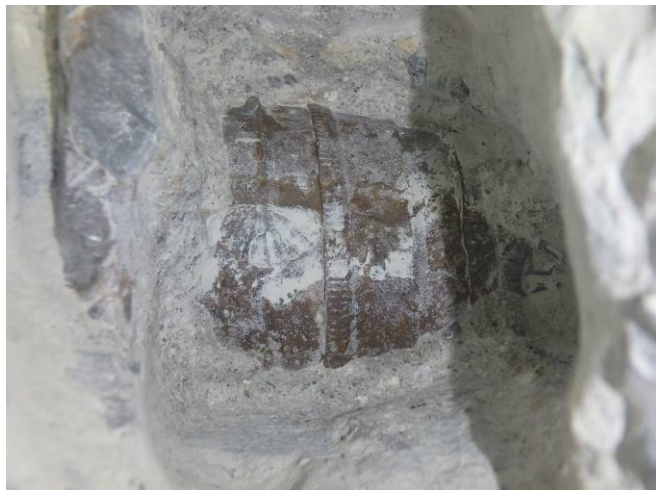
Sonda PV 11 – plošně korodující vnější povrch chráničky Sandrik.

Sonda PV 11 reprezentuje typický stav většiny provedených sond. V hodnocení sond byl přiřazen zpracovatelem průzkumu tomuto koroznímu stavu stupeň 1.

Na základě podrobné prohlídky lze konstatovat, že stav v sondě PV11 reprezentuje dobře zainjektované lano, kanálek předpínací výztuže byl v chráničce Sandrik, která povrchově korodovala, pravděpodobně z období výstavby. Dráty byly bez obecně koroze, pouze jeden byl pokryt tenkou soudržnou vrstvou korozních produktů v malé oblasti dotyku s chráničkou, zcela bez korozního úbytku. Funkce ani životnost výztuže není korozními procesy nijak ovlivněna.

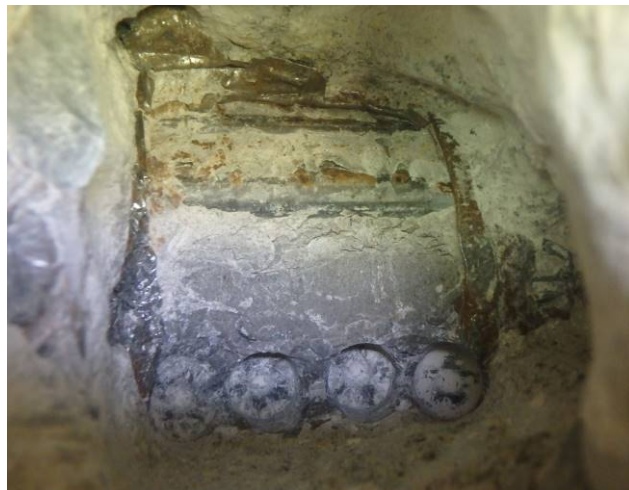
Sonda PV 11 – po otevření chráničky byl kanálek zcela zainjektovaný, jeden z drátů vystupoval na povrch injektáže a dotýkal se korodujícího vnitřního povrchu chráničky Sandrik.

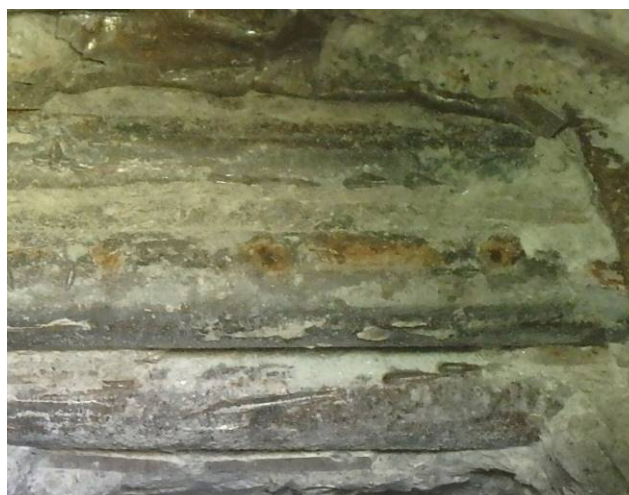
Sonda PV 11 – detail drátů

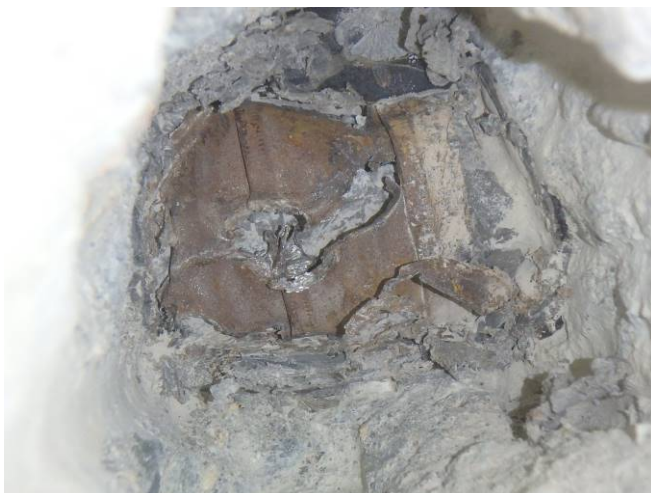
Sonda PV 16 – plošně korodující vnější povrch chráničky Sandrik.

Sonda PV 16 reprezentuje nejhorší zjištěný stav nalezený v zainjektovaném kanálku. V hodnocení sond byl přiřazen zpracovatelem průzkumu tomuto koroznímu stavu stupeň 2.

Na základě podrobné prohlídky lze konstatovat, že stav v sondě PV16 reprezentuje dobře zainjektované lano, kanálek předpínací výztuže byl v chrániče Sandrik, která povrchově korodovala, pravděpodobně z období výstavby. Dráty byly pokryty soudržnou vrstvou korozních produktů, bez podstatnějšího korozního úbytku. Jedná se s největší pravděpodobností o korozi z období před zainjektováním. V současné době je již výztuž dostatečně pasivována a chráněna proti dalším rozvoji korozních procesů. Zkouškami na přítomnost chloridových iontů  $Cl^-$  nebyla u žádné sondy prokázána kontaminace injektážní malty. Funkce ani životnost výztuže není korozními procesy nijak podstatněji ovlivněna.

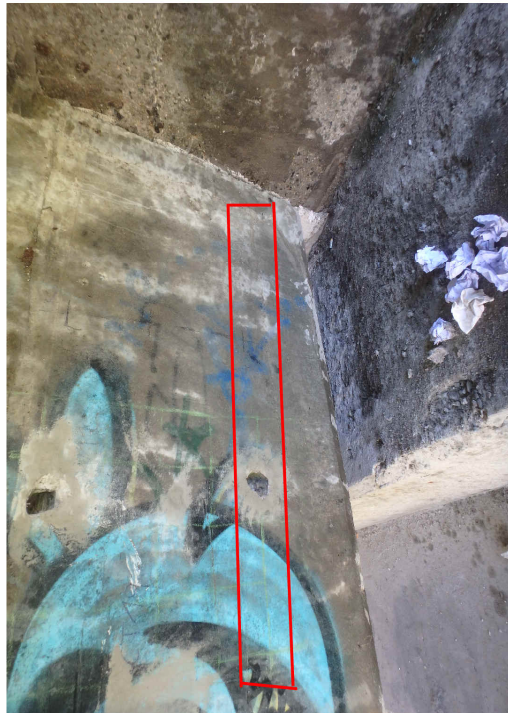
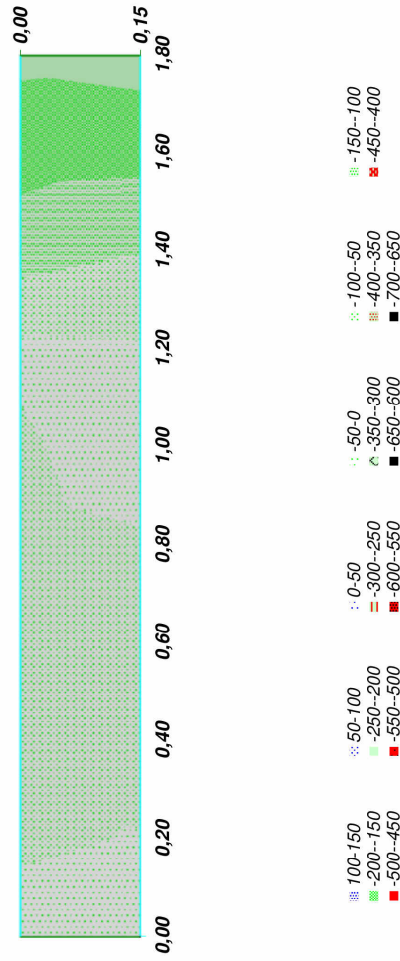
min. = -219,00 max. = +16,00

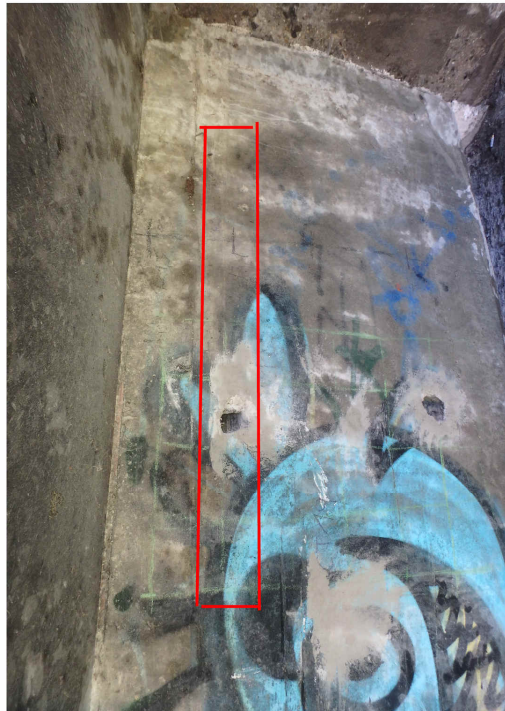
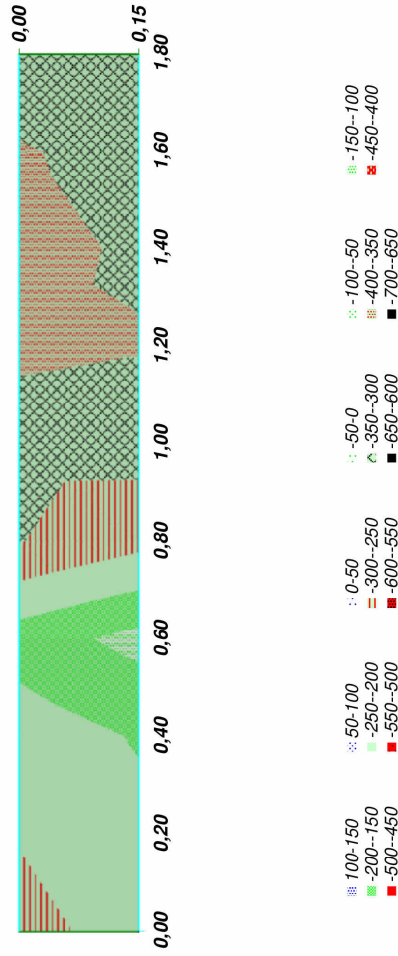
**Zkušební oblast : PPM 02**

Objekt: 18019-2, přes Úslavu v Plzni  
 Popis místa: Nosná konstrukce, pravý bok, 1,33 m od konce mostu, 0,98 m od spodního líce  
 Elektroda: Ag/AgCl  
 Měřicí přístroj: Galva Pulse GP 5000  
 Počítač: Hodnoty byly zapisovány do ručního počítače PSION  
 Datum zkoušky: 20.09.2023  
 Zpracovatel: Bc. Ondřej Mohyla  
 Poznámka: Zkušební oblast byla před samotným měřením dostatečně zvlhčena

min.= -388,00 max.= -135,00

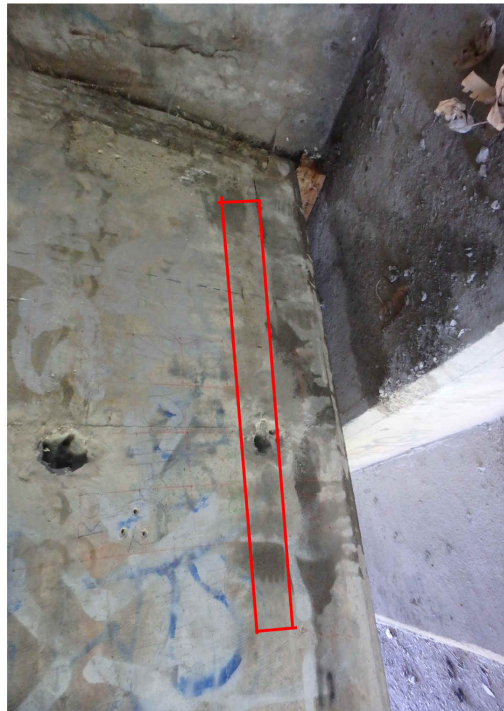
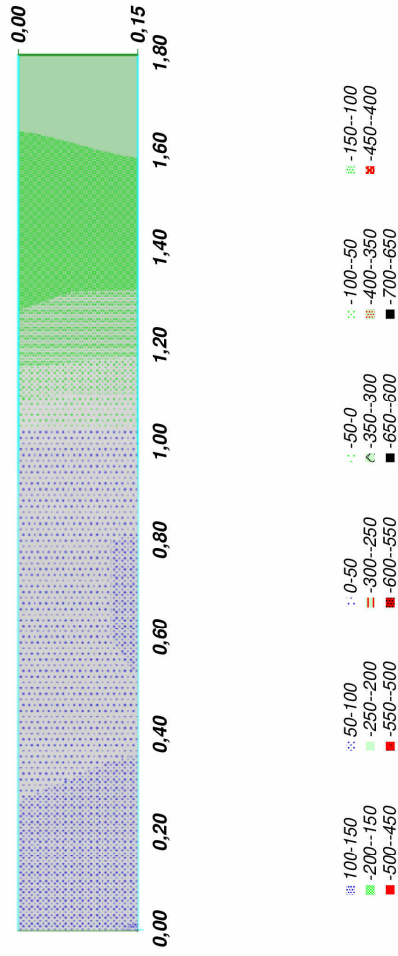
**Zkušební oblast : PPM 03**

Objekt: 18019-2, přes Úslavu v Plzni  
 Popis místa: Nosná konstrukce, pole 1, levý bok, 1,3 m od konce mostu, 0,37 m od spodního líce  
 Elektroda: Ag/AgCl  
 Měřicí přístroj: Galva Pulse GP 5000  
 Počítač: Hodnoty byly zapisovány do ručního počítače PSION  
 Datum zkoušky: 20.09.2023  
 Zpracovatel: Bc. Ondřej Mohyla  
 Poznámka: Zkušební oblast byla před samotným měřením dostatečně zvlhčena

min.= -223,00 max.= 103,00

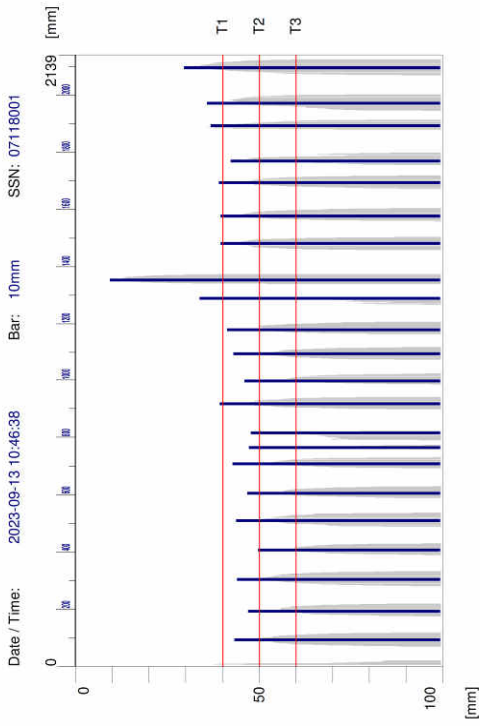
**Quickscan:** FQ05\_07118001\_003601.XFF

Minimum Coverage: 10 mm  
 Maximum Coverage: 50 mm  
 Mean Coverage: 40 mm  
 Standard Deviation: 8 mm  
 Cut-Off: 100 mm  
 #Bars at T1: 9  
 #Bars at T2: 22  
 #Bars at T3: 22

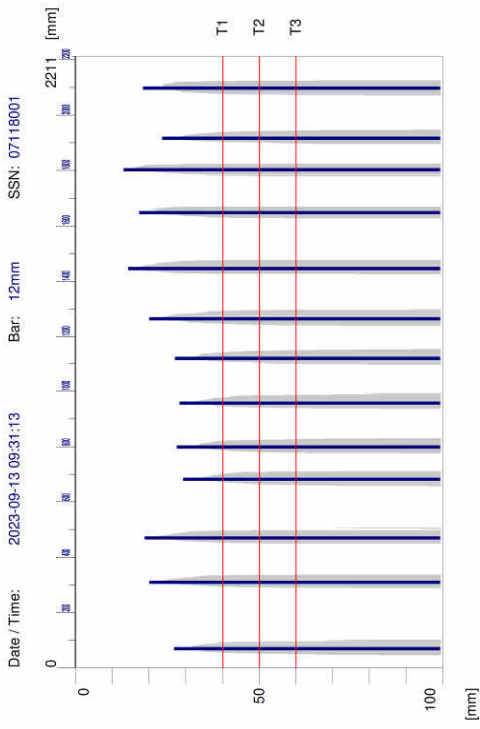
**Quickscan:** FQ04\_07118001\_003600.XFF

Minimum Coverage: 13 mm  
 Maximum Coverage: 30 mm  
 Mean Coverage: 22 mm  
 Standard Deviation: 6 mm  
 Cut-Off: 100 mm  
 #Bars at T1: 13  
 #Bars at T2: 13  
 #Bars at T3: 13

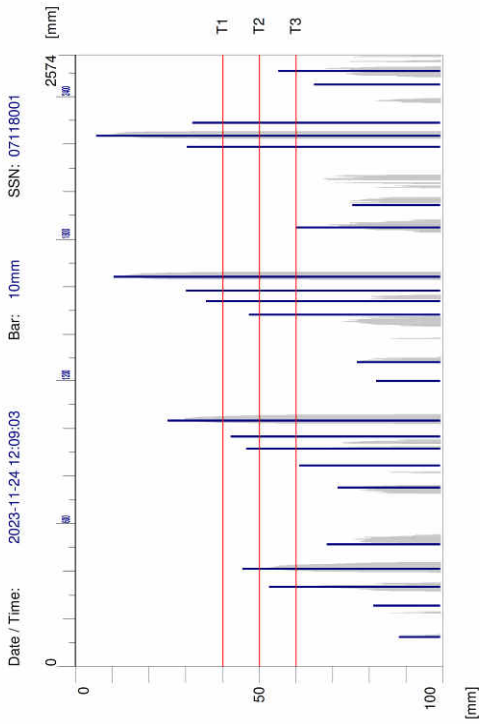
**Quickscan:** FQ07\_07118001\_003671.XFF

Minimum Coverage: 6 mm  
 Maximum Coverage: 89 mm  
 Mean Coverage: 52 mm  
 Standard Deviation: 23 mm  
 Cut-Off: 100 mm  
 #Bars at T3: 23

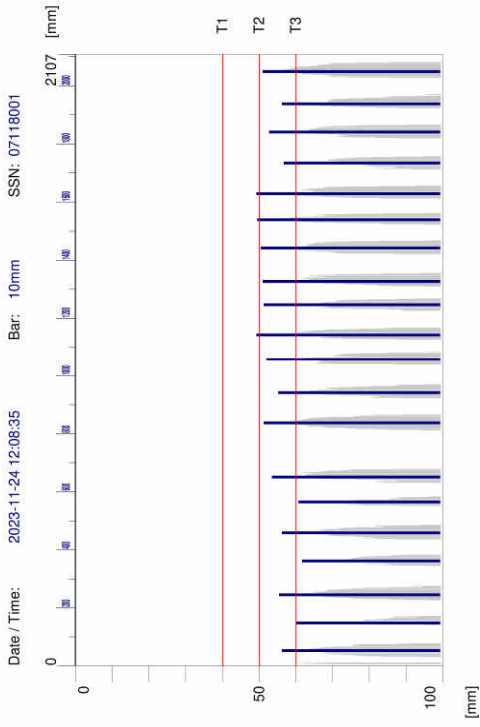
**Quickscan:** FQ06\_07118001\_003670.XFF

Minimum Coverage: 50 mm  
 Maximum Coverage: 62 mm  
 Mean Coverage: 54 mm  
 Standard Deviation: 4 mm  
 Cut-Off: 100 mm  
 #Bars at T3: 20

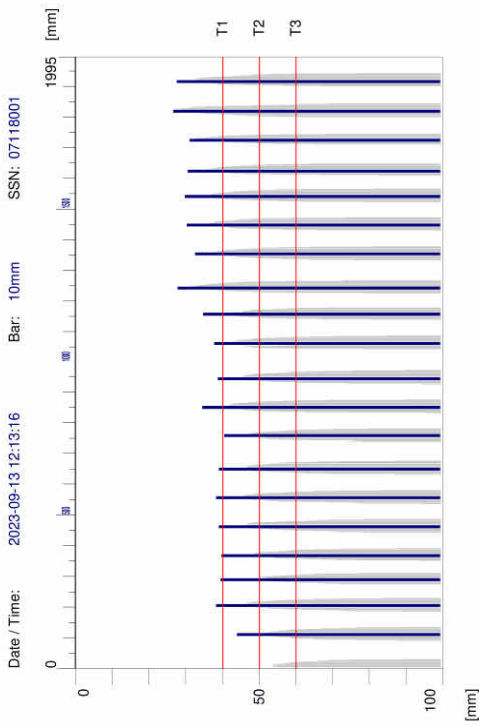
**Quickscan:** FQ09\_07118001\_003605.XFF

Minimum Coverage: 27 mm  
 Maximum Coverage: 44 mm  
 Mean Coverage: 35 mm  
 Standard Deviation: 5 mm  
 Cut-Off: 100 mm  
 #Bars at T3: 20

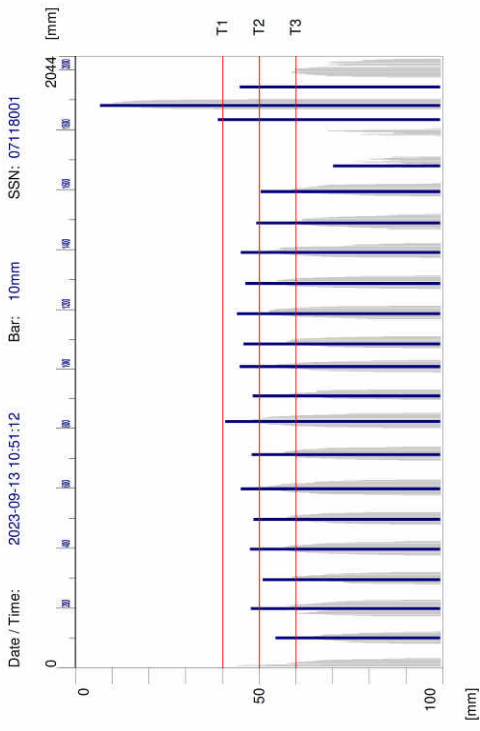
**Quickscan:** FQ08\_07118001\_003603.XFF

Minimum Coverage: 7 mm  
 Maximum Coverage: 71 mm  
 Mean Coverage: 46 mm  
 Standard Deviation: 11 mm  
 Cut-Off: 100 mm  
 #Bars at T3: 20

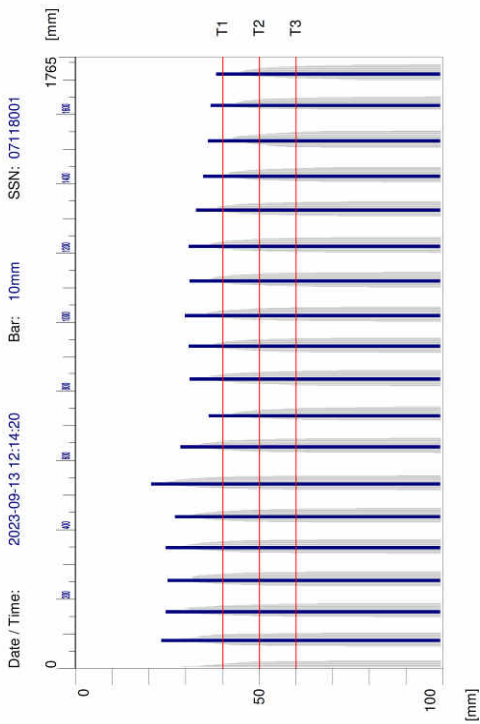
**Quickscan:** FQ11\_07118001\_003607.XFF

Minimum Coverage: 21 mm  
 Maximum Coverage: 39 mm  
 Mean Coverage: 30 mm  
 Standard Deviation: 5 mm  
 Cut-Off: 100 mm  
 #Bars at Cut-Off: 18  
 T1: 40 mm  
 #Bars at T1: 18  
 T2: 50 mm  
 #Bars at T2: 18  
 T3: 60 mm  
 #Bars at T3: 18

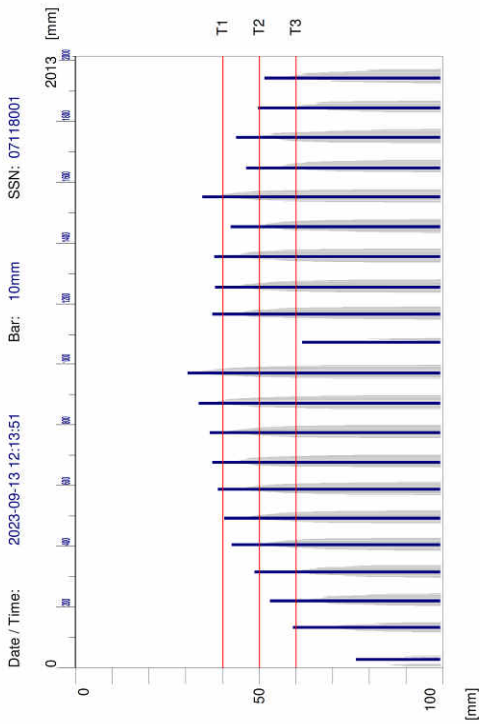
**Quickscan:** FQ10\_07118001\_003606.XFF

Minimum Coverage: 31 mm  
 Maximum Coverage: 77 mm  
 Mean Coverage: 45 mm  
 Standard Deviation: 11 mm  
 Cut-Off: 100 mm  
 #Bars at Cut-Off: 21  
 T1: 40 mm  
 #Bars at T1: 9  
 T2: 50 mm  
 #Bars at T2: 16  
 T3: 60 mm  
 #Bars at T3: 19

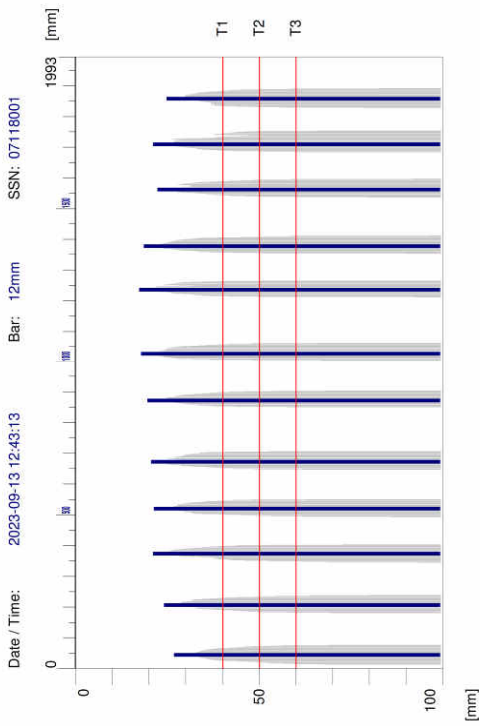
**Quickscan:** FQ13\_07118001\_003609.XFF

Minimum Coverage: 18 mm  
 Maximum Coverage: 27 mm  
 Mean Coverage: 21 mm  
 Standard Deviation: 3 mm  
 Cut-Off: 100 mm  
 #Bars at Cut-Off: 12

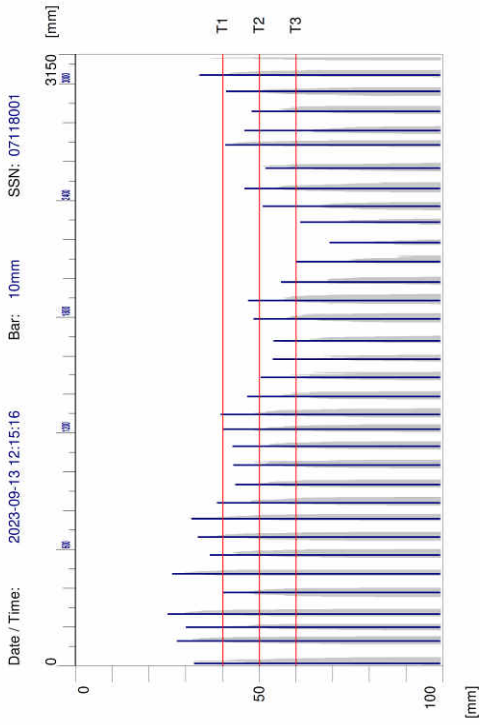
**Quickscan:** FQ12\_07118001\_003608.XFF

Minimum Coverage: 25 mm  
 Maximum Coverage: 70 mm  
 Mean Coverage: 43 mm  
 Standard Deviation: 11 mm  
 Cut-Off: 100 mm  
 #Bars at Cut-Off: 33
