Objednatel:	SÚS Plzeňského kraje	Obec:	Plzeň – Božkov	Kraj:	Plzeňský	
Akce:	<b>DIAGNOSTICKÝ PRŮZKUM MOSTU EV.Č. 18019–2 PŘES ÚSLAVU PLZEŇ – BOŽKOV</b>				Datum	Stupeň
					11/2023	
					Souprava	Označ. přílohy

**DIAGNOSTICKÝ PRŮZKUM**  
**mostu ev.č. 18019-2 přes Úslavu v Plzni**

**PONTEX 2023**

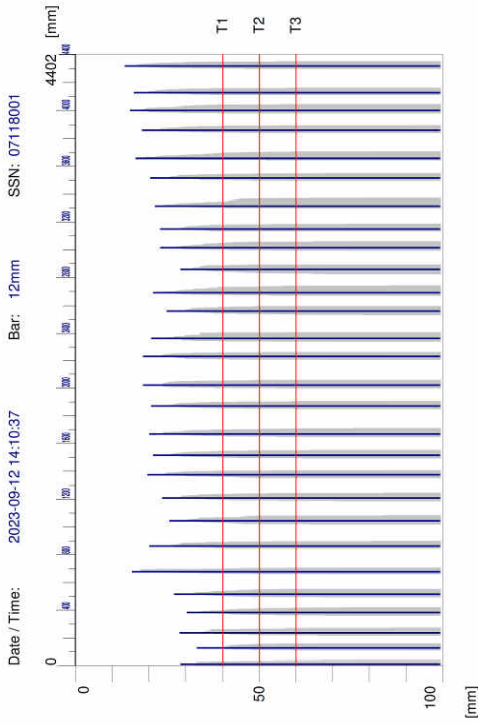
**Quickscan:** FQ16\_07118001\_003592.XFF

Minimum Coverage: 14 mm  
 Maximum Coverage: 33 mm  
 Mean Coverage: 22 mm  
 Standard Deviation: 5 mm  
 Cut-Off: 100 mm  
 #Bars at Cut-Off: 28

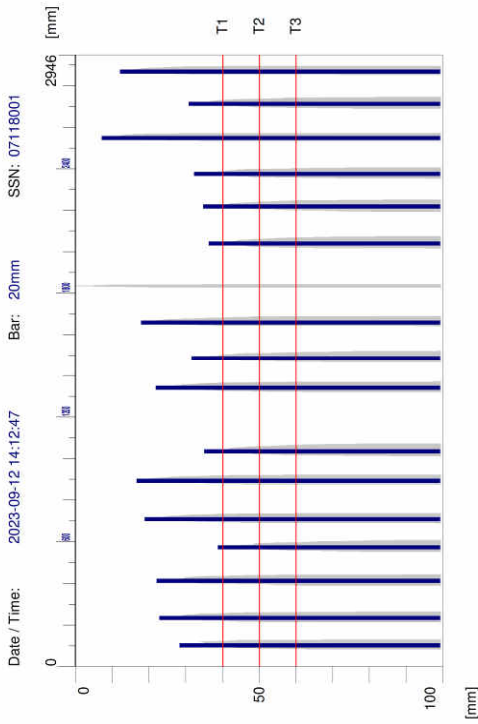
**Quickscan:** FQ17\_07118001\_003594.XFF

Minimum Coverage: 7 mm  
 Maximum Coverage: 39 mm  
 Mean Coverage: 25 mm  
 Standard Deviation: 10 mm  
 Cut-Off: 100 mm  
 #Bars at Cut-Off: 16

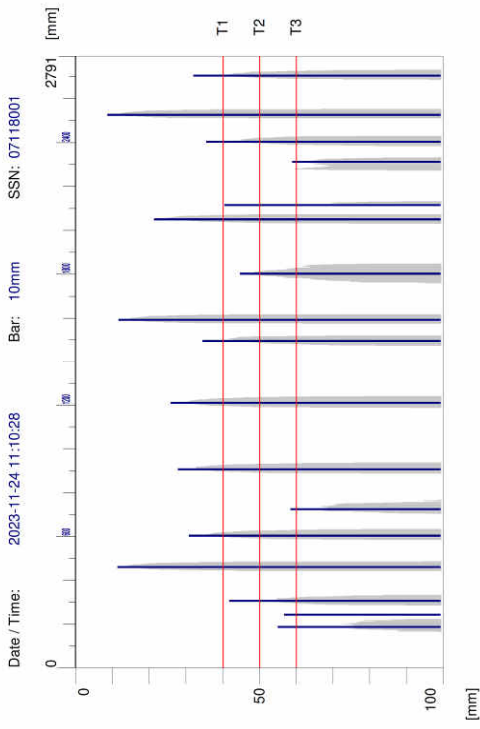
**Quickscan:** FQ21\_07118001\_003652.XFF

Minimum Coverage: 9 mm  
 Maximum Coverage: 59 mm  
 Mean Coverage: 35 mm  
 Standard Deviation: 16 mm  
 Cut-Off: 100 mm  
 #Bars at T1: 10  
 #Bars at T2: 13  
 #Bars at T3: 17  
 T1: 40 mm

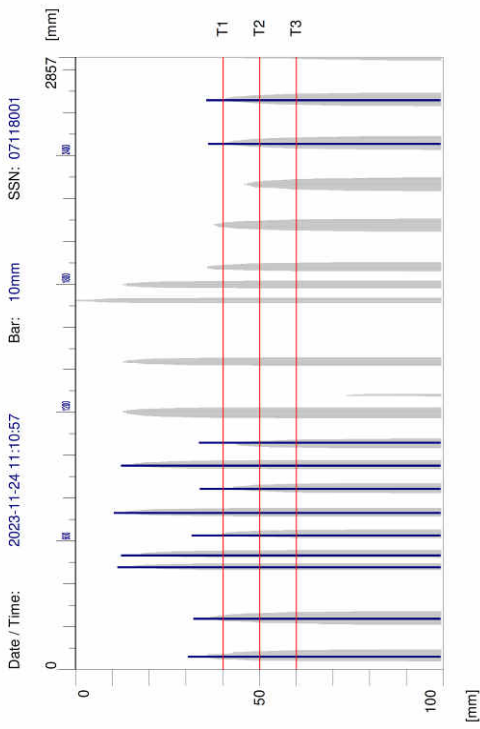
**Quickscan:** FQ22A\_07118001\_003653.XFF

Minimum Coverage: 11 mm  
 Maximum Coverage: 36 mm  
 Mean Coverage: 25 mm  
 Standard Deviation: 11 mm  
 Cut-Off: 100 mm  
 #Bars at T1: 11  
 #Bars at T2: 11  
 #Bars at T3: 11  
 T1: 40 mm

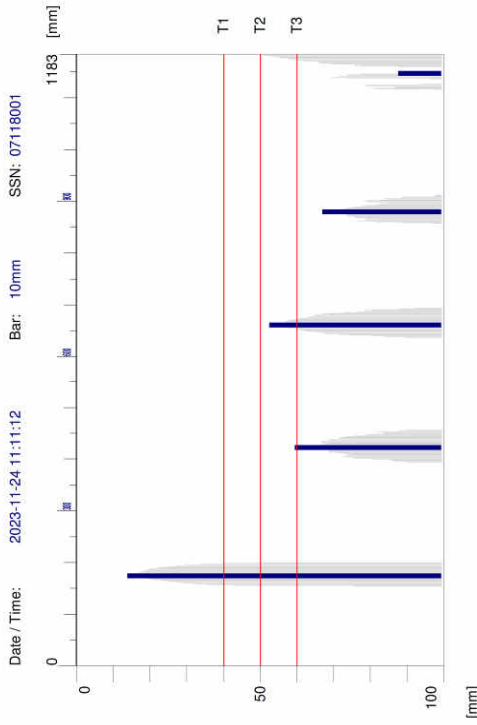
**Quickscan:** FQ22B\_07118001\_003654.XFF

Minimum Coverage: 10 mm  
 Maximum Coverage: 30 mm  
 Mean Coverage: 23 mm  
 Standard Deviation: 5 mm  
 Cut-Off: 100 mm  
 #Bars at Cut-Off: 19

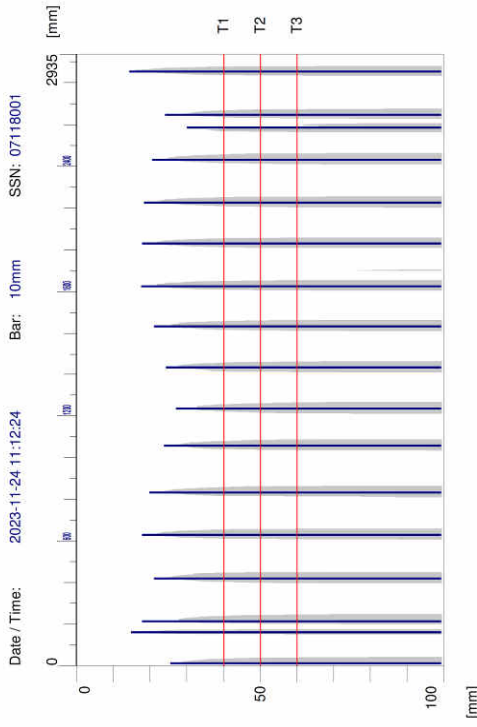
**Quickscan:** FQ24\_07118001\_003656.XFF

Minimum Coverage: 15 mm  
 Maximum Coverage: 30 mm  
 Mean Coverage: 21 mm  
 Standard Deviation: 4 mm  
 Cut-Off: 100 mm  
 #Bars at T1: 17  
 #Bars at T2: 17  
 #Bars at T3: 17

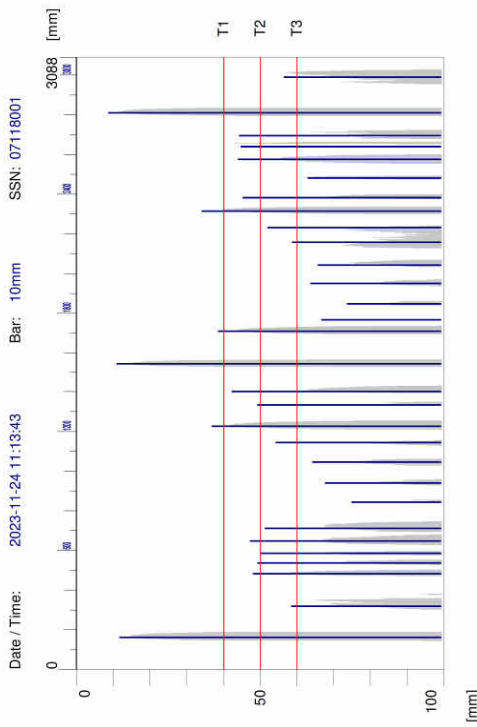
**Quickscan:** FQ25\_07118001\_003659.XFF

Minimum Coverage: 9 mm  
 Maximum Coverage: 75 mm  
 Mean Coverage: 49 mm  
 Standard Deviation: 17 mm  
 Cut-Off: 100 mm  
 #Bars at T1: 6  
 #Bars at T2: 15  
 #Bars at T3: 22

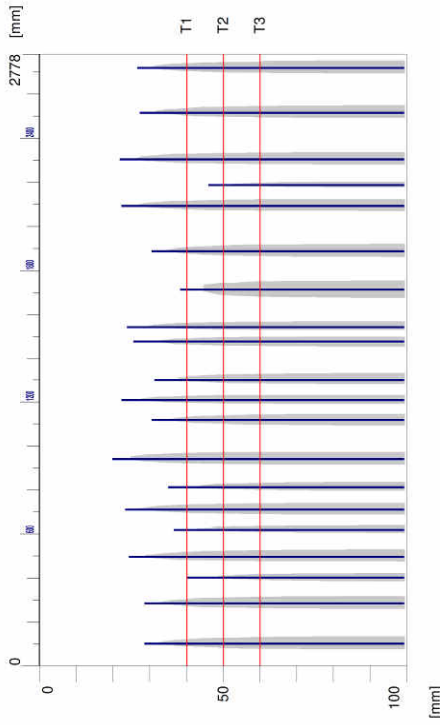
**Quickscan:** FQ26\_07118001\_003660.XFF

Minimum Coverage: 20 mm  
 Maximum Coverage: 46 mm  
 Mean Coverage: 29 mm  
 Standard Deviation: 7 mm  
 Cut-Off: 100 mm  
 #Bars at T1: 19  
 #Bars at T2: 20  
 #Bars at T3: 20

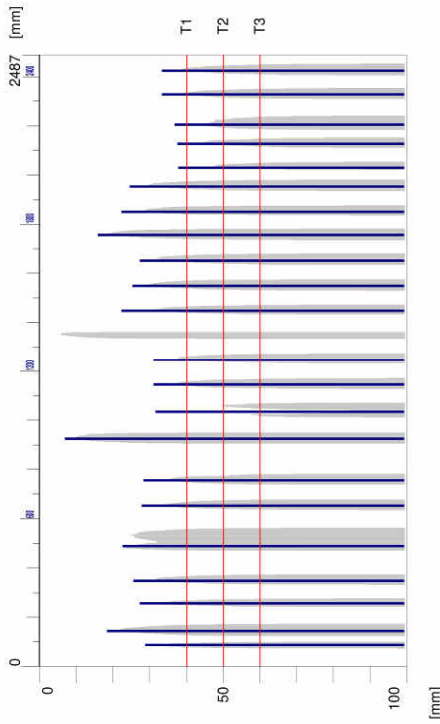
**Quickscan:** FQ27\_07118001\_003661.XFF

Minimum Coverage: 7 mm  
 Maximum Coverage: 38 mm  
 Mean Coverage: 27 mm  
 Standard Deviation: 7 mm  
 Cut-Off: 100 mm  
 #Bars at T1: 22  
 #Bars at T2: 22  
 #Bars at T3: 22

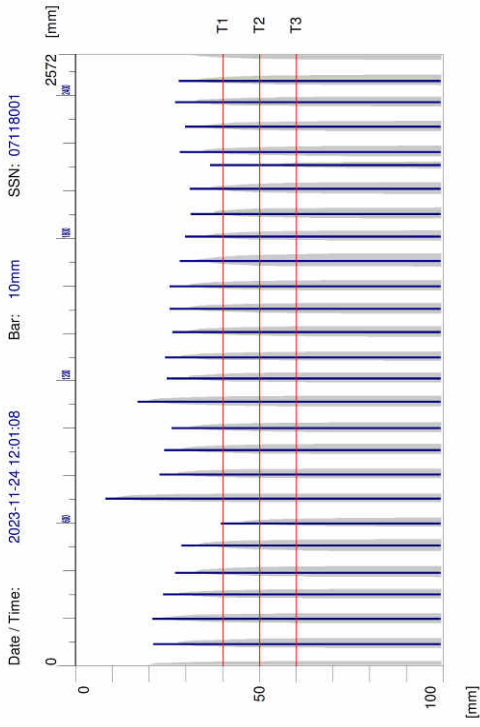
**Quickscan:** FQ28\_07118001\_003662.XFF

Minimum Coverage: 8 mm  
 Maximum Coverage: 40 mm  
 Mean Coverage: 26 mm  
 Standard Deviation: 6 mm  
 Cut-Off: 100 mm  
 #Bars at Cut-Off: 25

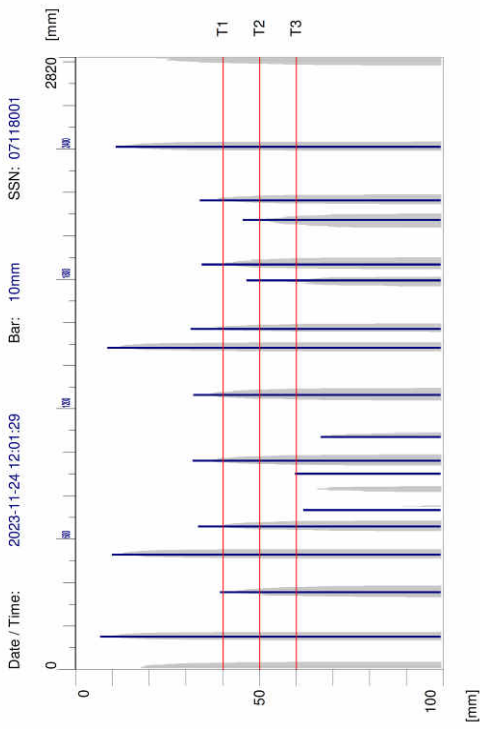
**Quickscan:** FQ29\_07118001\_003663.XFF

Minimum Coverage: 7 mm  
 Maximum Coverage: 67 mm  
 Mean Coverage: 34 mm  
 Standard Deviation: 19 mm  
 Cut-Off: 100 mm  
 #Bars at Cut-Off: 16

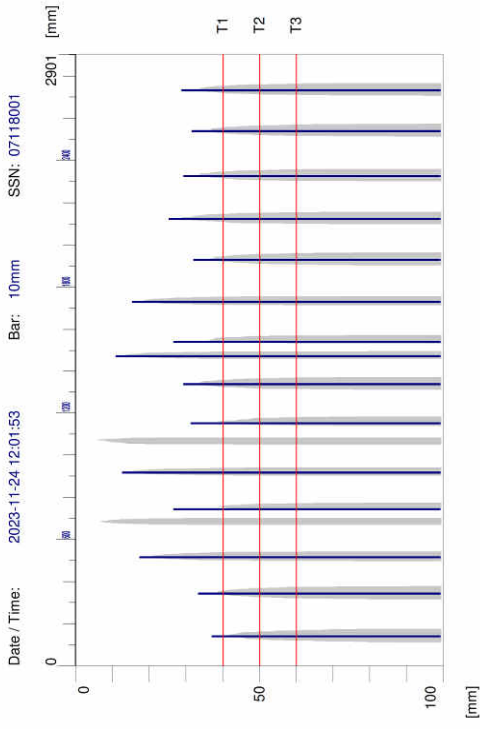
**Quickscan:** FQ30\_07118001\_003664.XFF

Minimum Coverage: 11 mm  
 Maximum Coverage: 37 mm  
 Mean Coverage: 26 mm  
 Standard Deviation: 8 mm  
 Cut-Off: 100 mm  
 #Bars at Cut-Off: 15

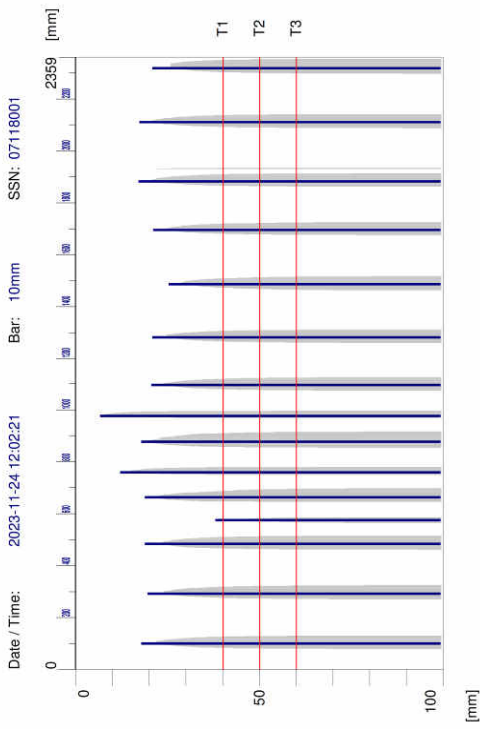
**Quickscan:** FQ31\_07118001\_003665.XFF

Minimum Coverage: 7 mm  
 Maximum Coverage: 38 mm  
 Mean Coverage: 19 mm  
 Standard Deviation: 7 mm  
 Cut-Off: 100 mm  
 #Bars at Cut-Off: 15

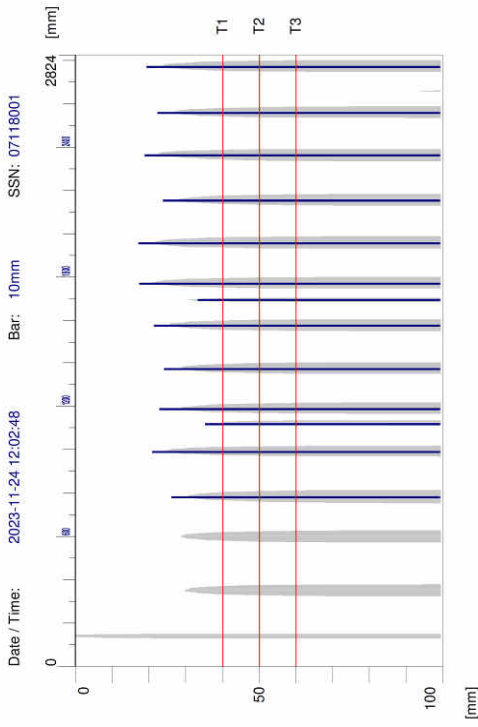
**Quickscan:** FQ32\_07118001\_003666.XFF

Minimum Coverage: 17 mm  
 Maximum Coverage: 36 mm  
 Mean Coverage: 23 mm  
 Standard Deviation: 6 mm  
 Cut-Off: 100 mm  
 #Bars at Cut-Off: 13

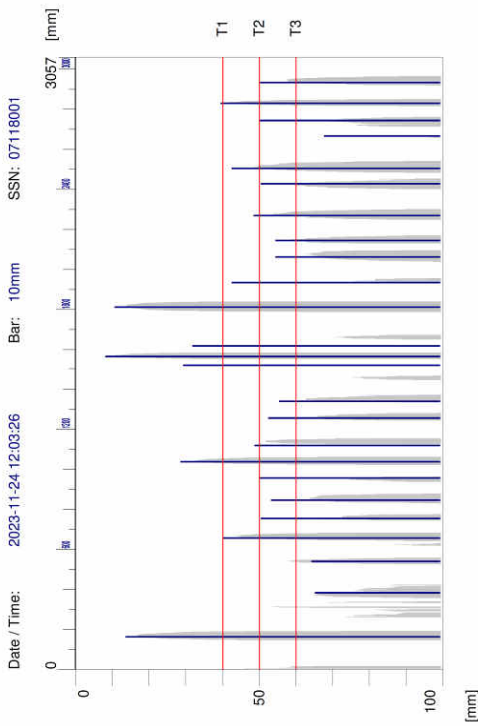
**Quickscan:** FQ33\_07118001\_003667.XFF

Minimum Coverage: 8 mm  
 Maximum Coverage: 68 mm  
 Mean Coverage: 44 mm  
 Standard Deviation: 16 mm  
 Cut-Off: 100 mm  
 #Bars at Cut-Off: 25

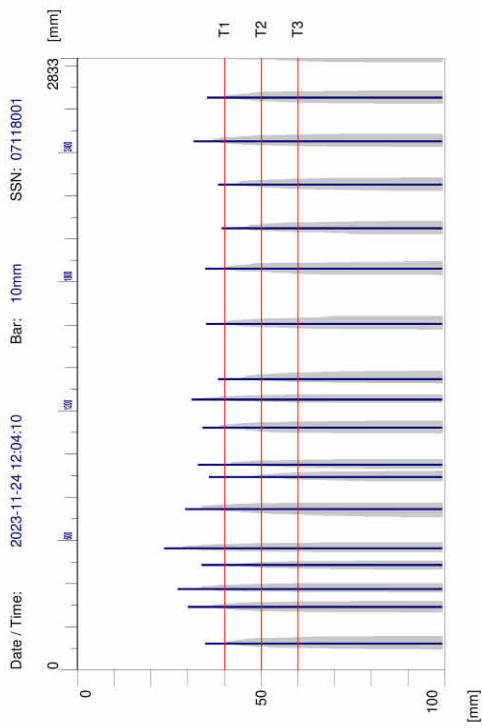
**Quickscan:** FQ34\_07118001\_003668.XFF

Minimum Coverage: 24 mm  
 Maximum Coverage: 40 mm  
 Mean Coverage: 33 mm  
 Standard Deviation: 4 mm  
 Cut-Off: 100 mm  
 #Bars at Cut-Off: 17

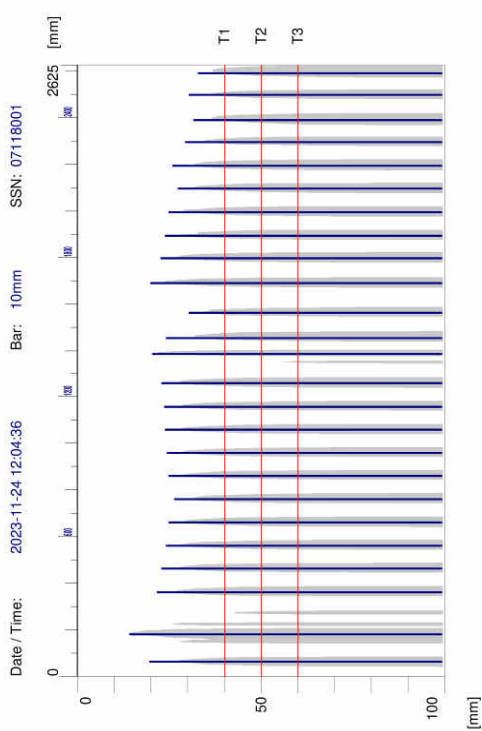
**Quickscan:** FQ35\_07118001\_003669.XFF

Minimum Coverage: 14 mm  
 Maximum Coverage: 33 mm  
 Mean Coverage: 24 mm  
 Standard Deviation: 4 mm  
 Cut-Off: 100 mm  
 #Bars at Cut-Off: 25
