Objednatel:	Správa a údržba silnic Plzeňského kraje, příspěvková organizace			
Název zakázky:	II/169, Radešov – Rejštejn, DÚR			
Číslo zakázky:	Zpracovala:	Schválil:	Počet stran:	Datum:
21.0101.262Z24	Mgr. Petr Olišar	Ing. Milan Novák	10 A4	Květen 2021
GEOTECHNICKÉ POSOUZENÍ STABILITY SKALNÍCH VÝCHOZŮ				Číslo přílohy:
				-

1. Úvod

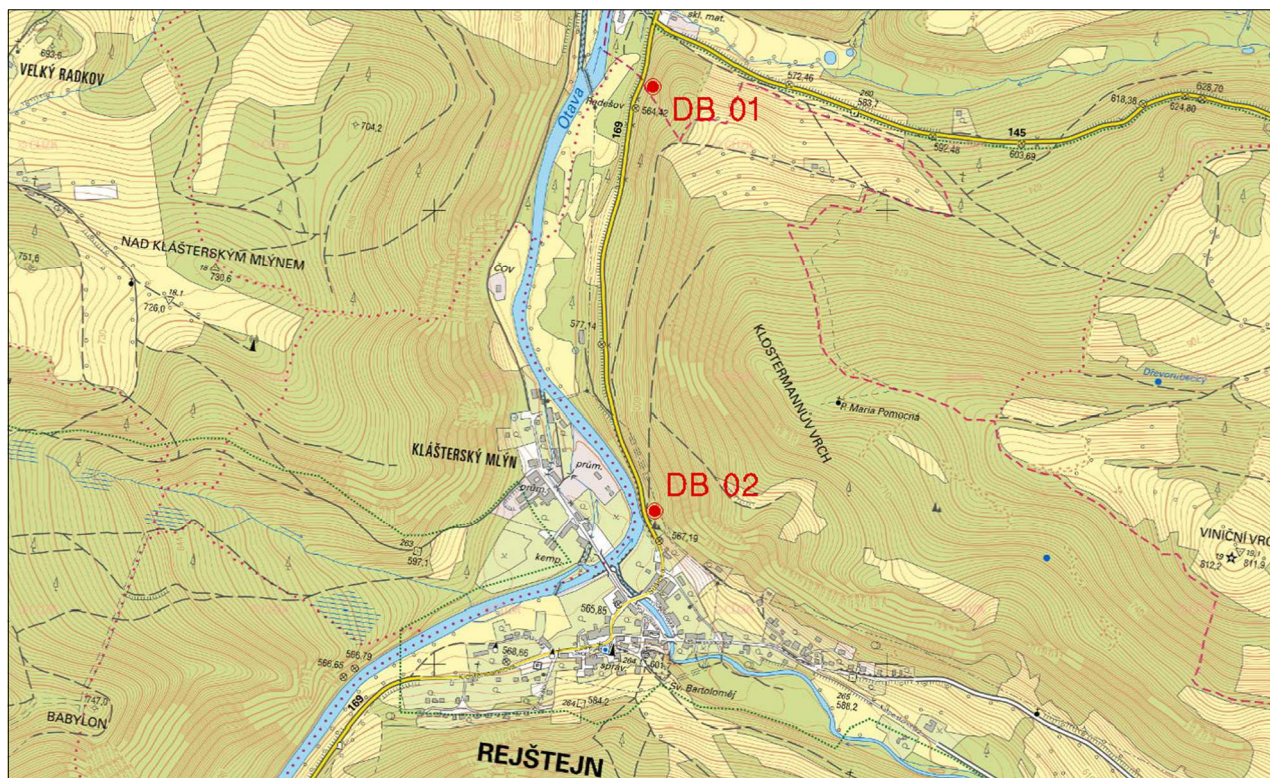
Obr. 3 – znázornění situace dokumentačních bodů DB 01 a DB 02

Oba výchozy lze spojovat s antropogenní činností. Výchoz v dokumentačním bodě DB 01 je patrně reliktem po historickém lámání kamene na přírodních výchozech, jeho výška nepřesahuje 5 m. Dokumentační bod DB 02 je součástí rozsáhlejšího odřezu pro silnici do Rejštejna, který byl zaříznut

do skalní kulisy v nárazovém břehu řeky Otavy, o celkové výšce až 25 m nad úrovní erozní báze (cca 12 m nad niveletou silnice). Situace je znázorněna v obr. 3.

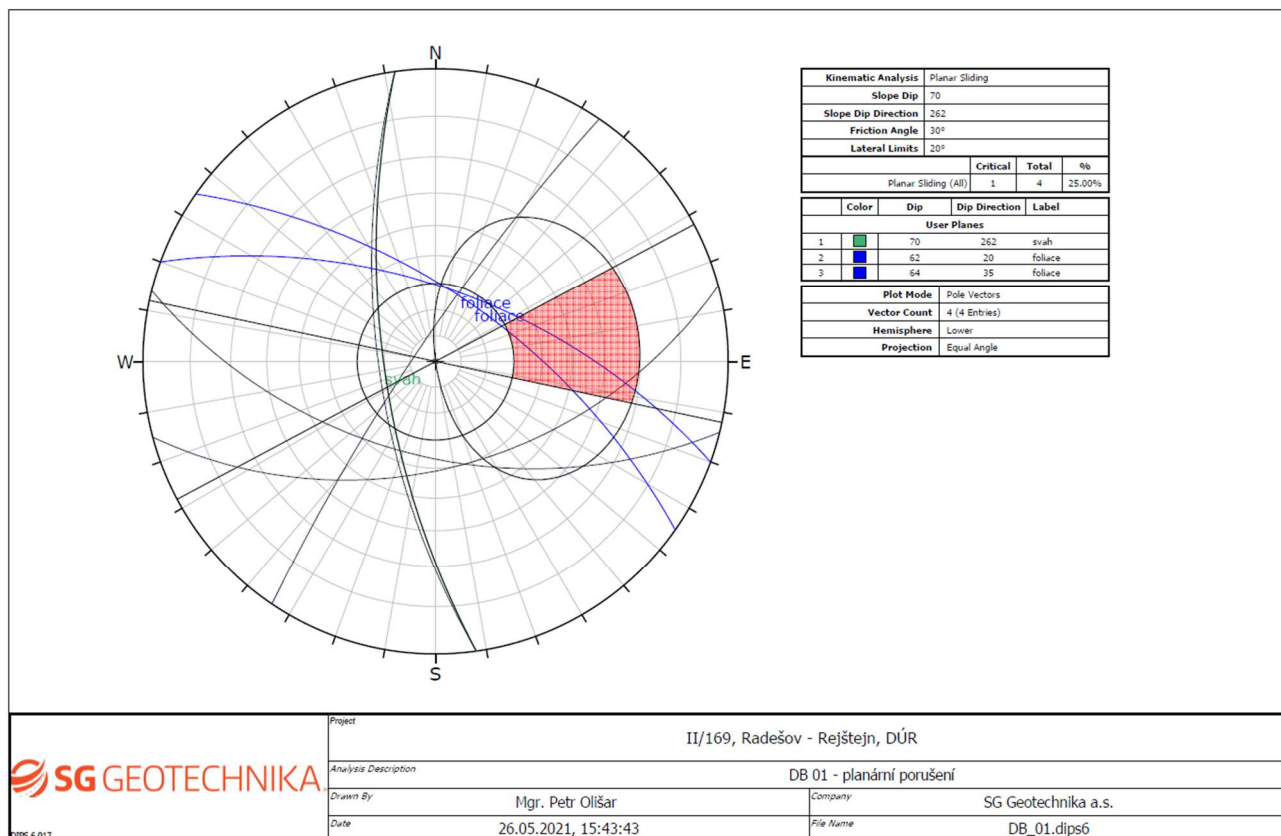
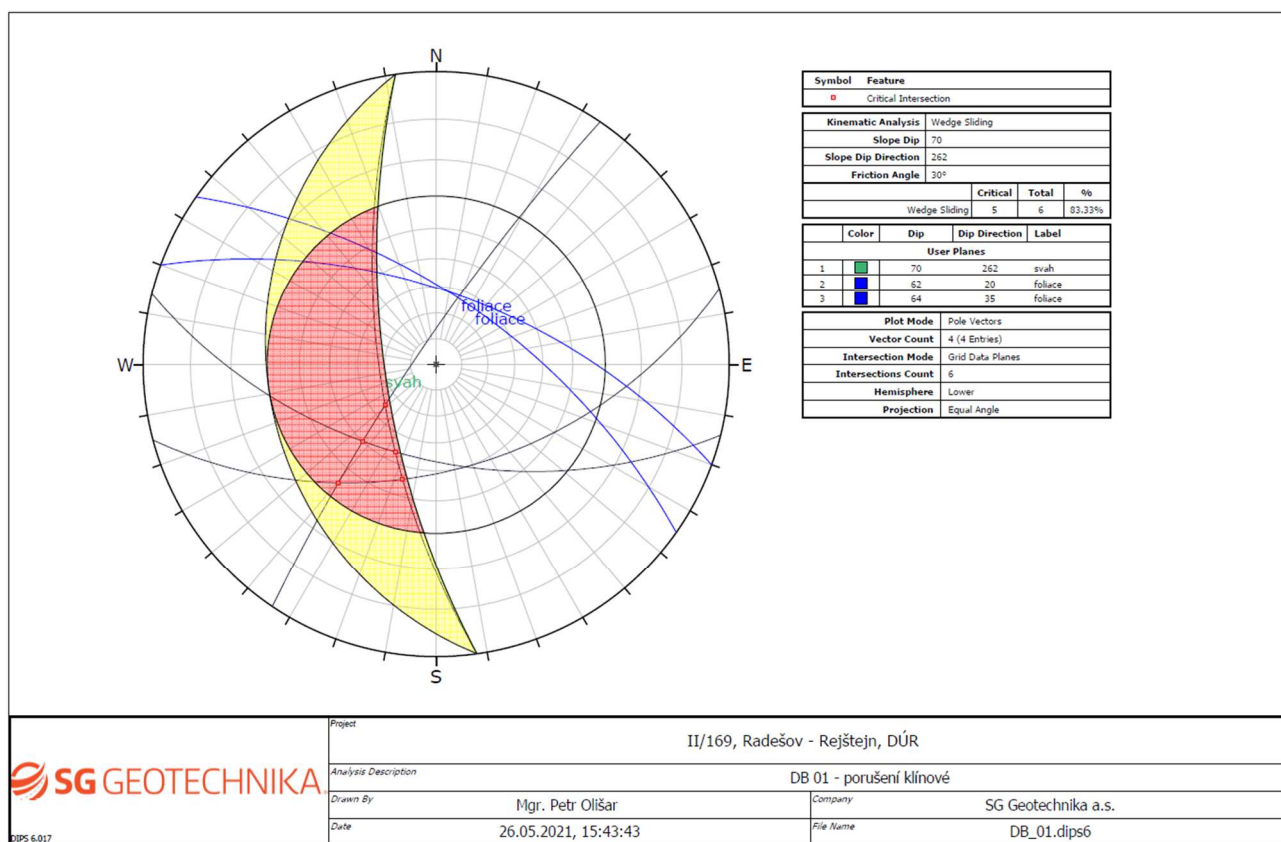
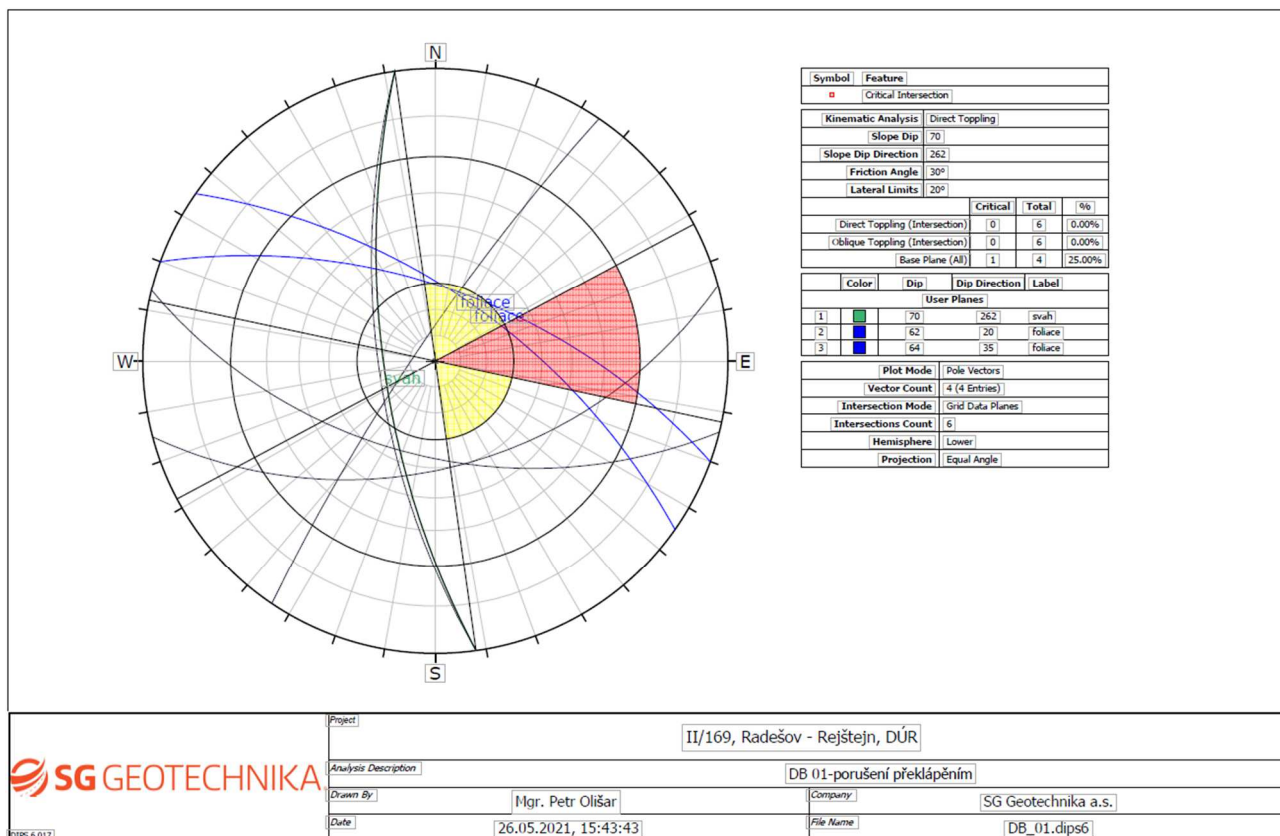
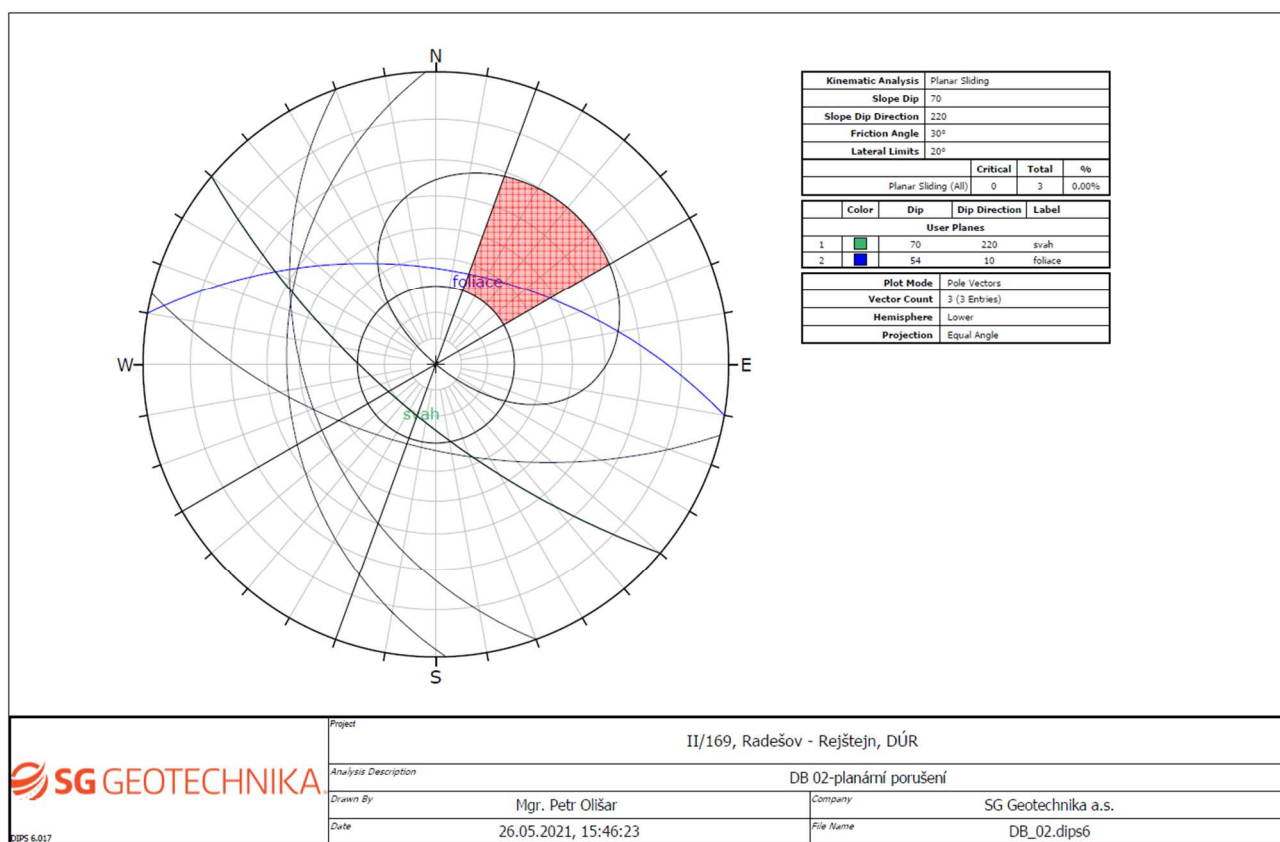
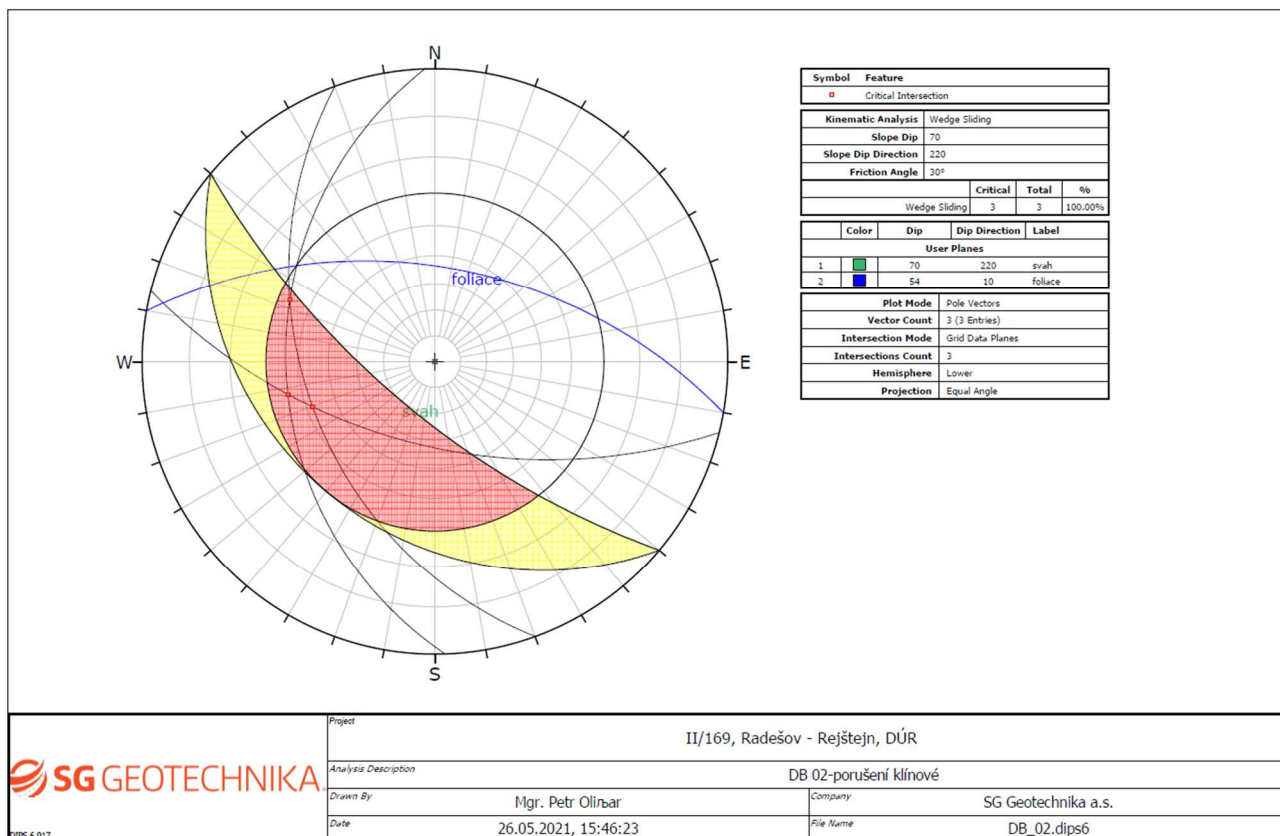
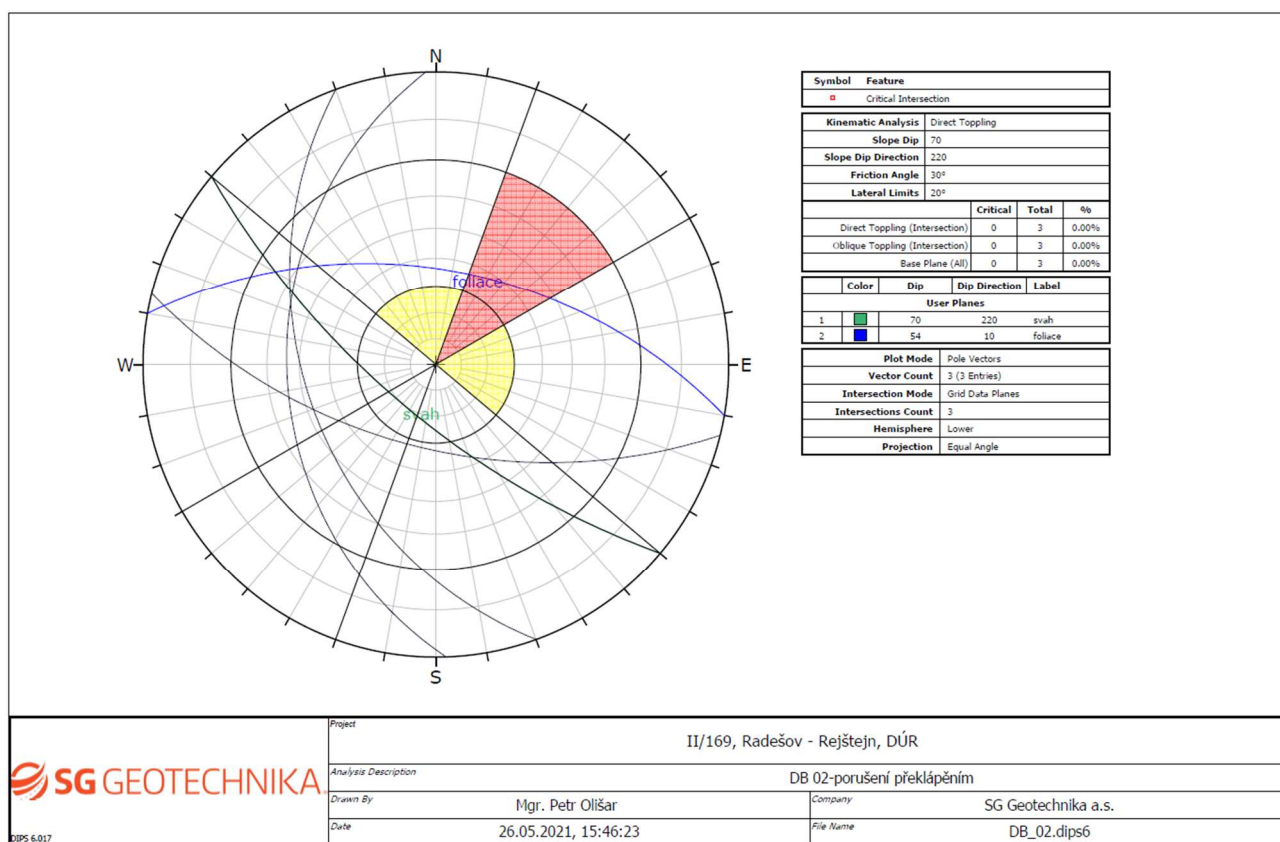
V rámci posouzení byla sledována náchylnost svahu ve sklonu 70° ke svahovým deformacím v základních typech porušení skalních hornin (planární poruchy, klínové poruchy a překlápění). Bylo zjištěno, že na DB 01 bude docházet především k planárním poruchám – jeden systém je paralelní se směrem odřezu a při sklonu diskontinuity kolem 70° lze očekávat vyjíždění hornin, a k poruchám vyjíždění klínů podél průsečnic systémů diskontinuit. Na DB 02 bude docházet ponejvíce k problémům vyjíždění horninových klínů. Podrobněji situaci vystihují provedené výstupy analýz na následujících stranách.

Z hlediska převládajícího typu porušení bylo dále řešena stabilita detailněji pro klínové a planární porušení. V oblasti DB 01 je zřejmé, že nepříznivě orientovaná, s orientací silnice a odřezu paralelní diskontinuita může, pokud bude dostatečně průběžná, způsobit planární porušení. Nepříznivé situaci lze vyhnout vhodným úhlem závěrného svahu. Klínové poruchy mohou vznikat do omezené hloubky a jejich stabilizace je řešitelná ocelovými trny (hřebíky) délky do 4 m. Pro DB 02 přichází v úvahu klínové porušení, nicméně vzhledem k omezené průběžnosti diskontinuit se velký klín přes celou výšku svahu, jak bylo modelováno v analýze, může objevit jen velmi těžko. Proto i zde zůstává doporučení stabilizovat drobnější klíny ocelovými trny (hřebíky) s délkou do 4–6 m.

Obecně lze konstatovat, že nejprůběžnější systém je v zásadě příznivě orientován – zapadá do svahu buď přímo, nebo šikmo. Z hlediska ostatní systematických diskontinuit z provedeného posouzení vyplývá, že na začátku řešeného území (okolí DB 01) se mohou uplatňovat nepříznivé vlastnosti diskontinuity se shodnou orientací směru diskontinuity s budoucím odřezem. Aby nemohlo docházet k planárním poruchám, je doporučeno provádět výlom se závěrným svahem o sklonu nižším, než 68° , resp. konformně se sklonem tohoto systému, jež se může lokálně měnit. Klínové poruchy jsou v oblasti DB 01 řešitelné ocelovými trny o délkách do 4 m.
