ODBORNÝ POSUDEK č.33 / 2010

ZJEDNODUŠENÁ DIAGNOSTIKA VOZOVKY

SIL. II/117 LIPNICE

Účel posudku: **Zjednodušená diagnostika komunikace a návrh opravy**

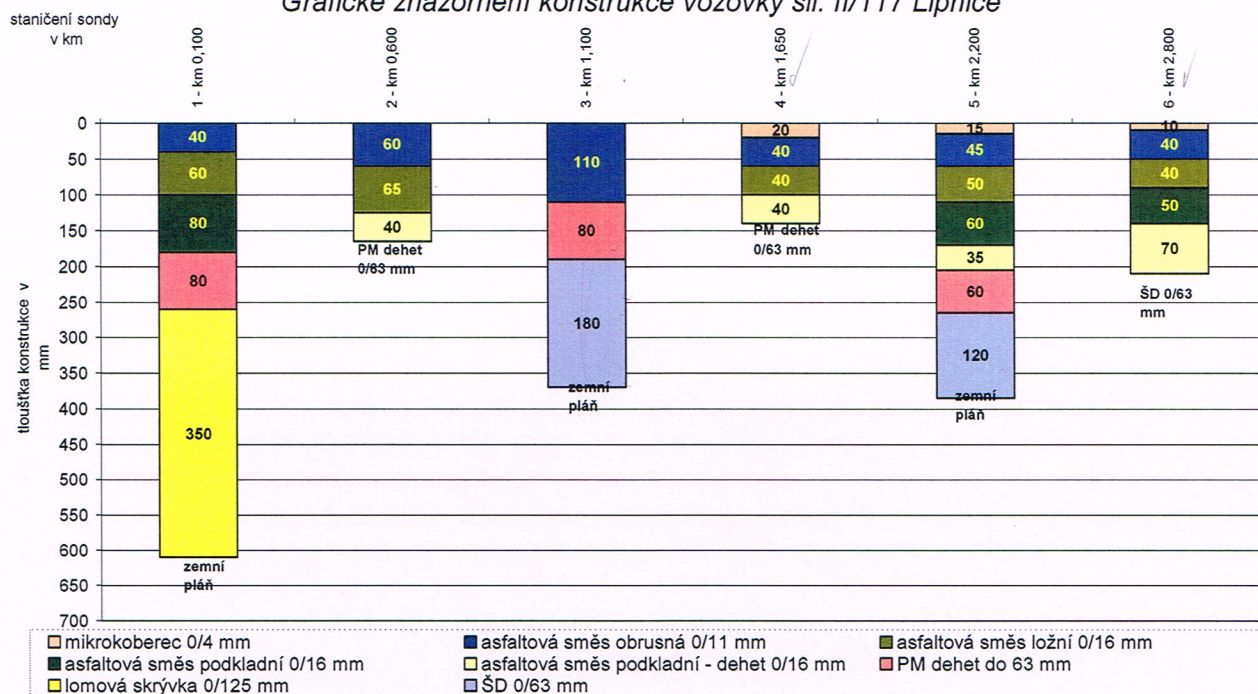
Grafické znázornění konstrukce vozovky sil. II/117 Lipnice

Konstrukce na úseku č. 1: (sonda č. 1)

V úseku č. 1 je obrusná vrstva tvořena asfaltovou směsí zrnitosti 0/11 mm. Pojivo v této vrstvě je degradované, dochází ke ztrátě asfaltového tmelu, k hloubkové korozi, k vypadávání zrn, v zimních obdobích asfaltová úprava není schopna odolávat zmrazovacím a rozmrazovacím cyklům bez následného tvoření poruch. Tuto vrstvu hodnotím jako nevyhovující.

V úseku č. 1 je ložní vrstva tvořena asfaltovou směsí zrnitosti 0/16 mm , pojivo této vrstvy je degradované , vrstva se stává náchylnou na tvoření trvalých deformací vlivem nízké zbytkové mezerovitosti. Tuto vrstvu hodnotím jako nevyhovující.

V úseku č. 1 je 1. podkladní vrstva tvořena asfaltovou směsí zrnitosti 0/16 mm., pojivo této vrstvy je degradované. Tuto asfaltovou vrstvu hodnotím jako vyhovující rámci plánované opravy komunikace.
