Most přes Kosový potok u Třebele  
ev. č.: 230-014

## Diagnostický průzkum – závěrečná zpráva

Centrum dopravního výzkumu, v. v. i.

**Zakázka: Most přes Kosový potok u Třebele, ev.č.: 230-014,  
– diagnostický průzkum**

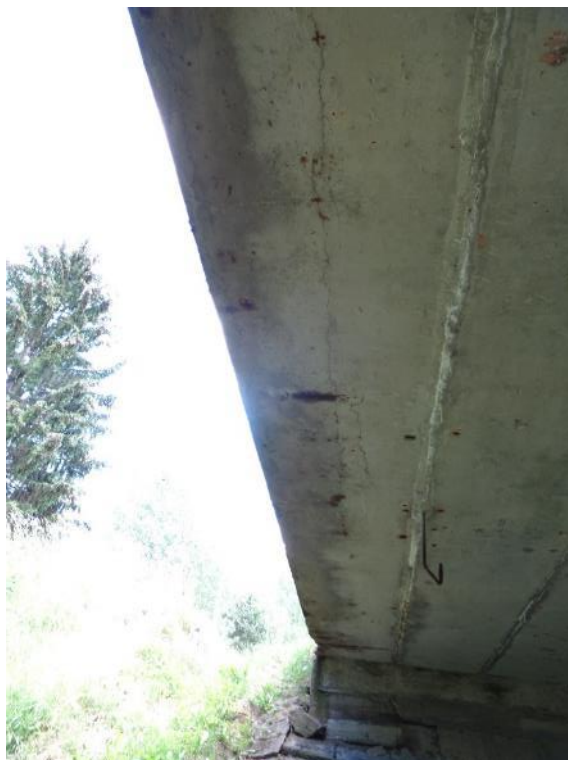
**Obr.4.1-5:** Pravý (návodní) krajní nosník (N10) v 1.poli. Zřetelná podélná středová trhлина v pohledu nosníku v místě předpokládané trajektorie kabelu předpínací výztuže.

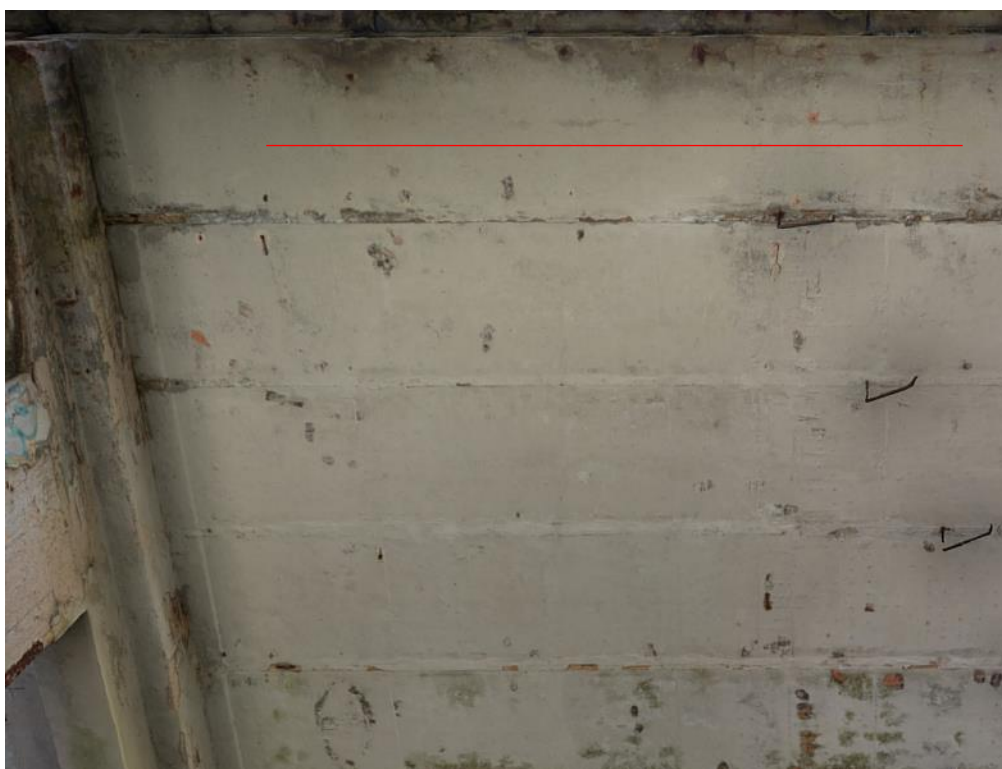
**Obr.4.1-6:** Podhled nosníků N1–N5 (shora dolů), část u Pi2 v 1. poli. Na N1 podkreslena slabá trhлина zvýrazněna stopou vlhkosti.

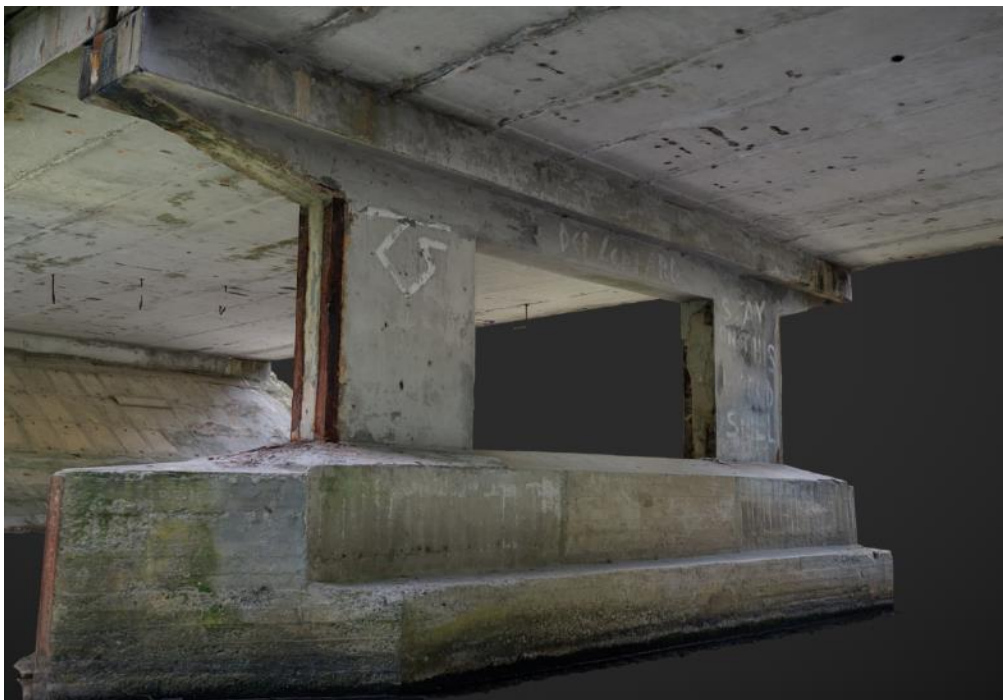
**Obr.4.1-11:** Pi2 Pi2) v pohledu z 2. mosního otvoru (MO) a zachycená část pohledu NK v 1. a 2.poli.

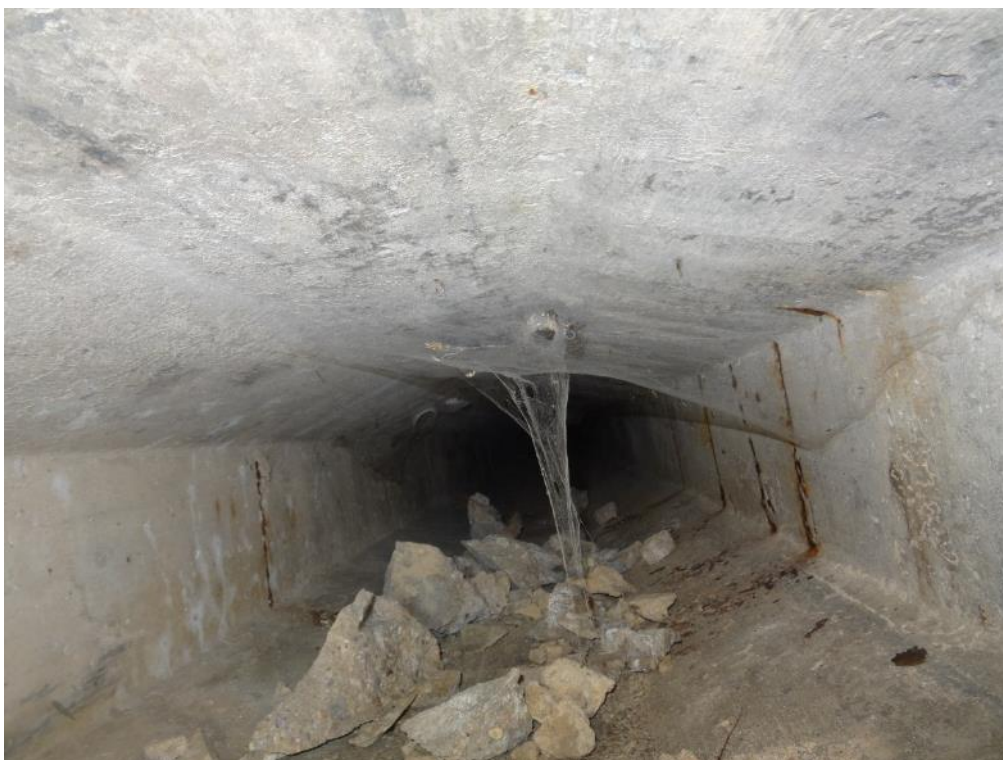
**Obr.4.1-24:** Pohled do komory krajního nosníku N10 od Pi2 směrem k Op3 (2. pole NK). Lokálně prorýsovaná a korodující měkká výztuž nosníku. Dno komory z části kryté beton. krami – zřejmě pozůstatek z doby výstavby.

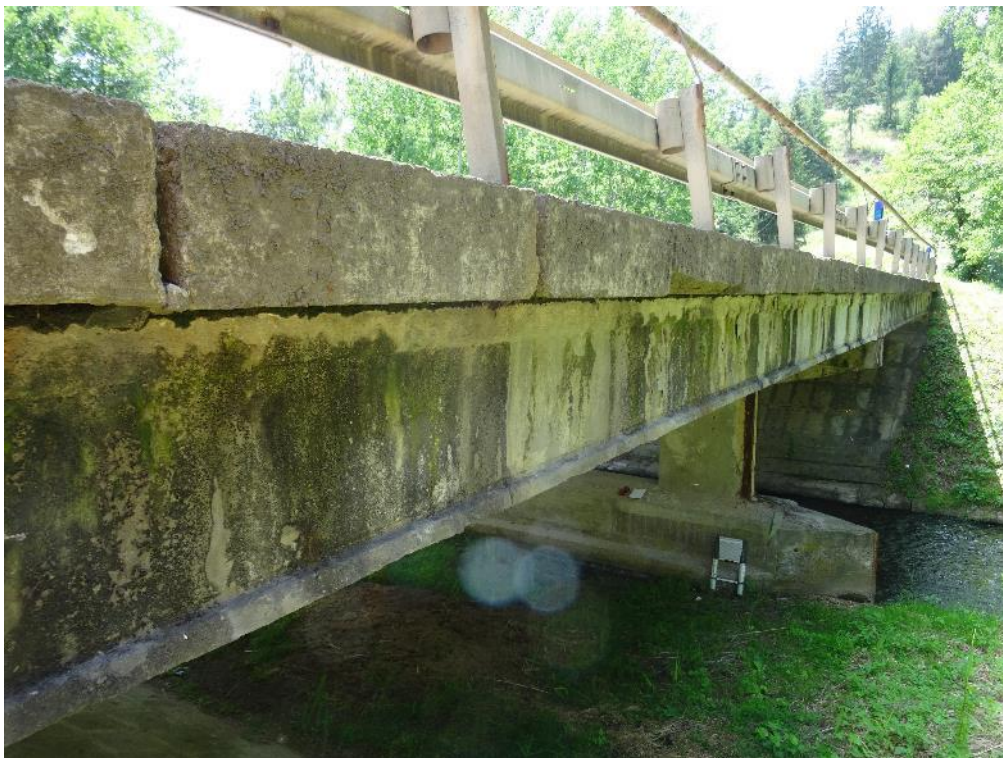
**Obr.4.1-25:** Pravá (návodní) strana mostu v pohledu od Op1. Vychýlené sloupky svodidla kotvené ve spárách mezi jednotlivými prvky prefa římsy.

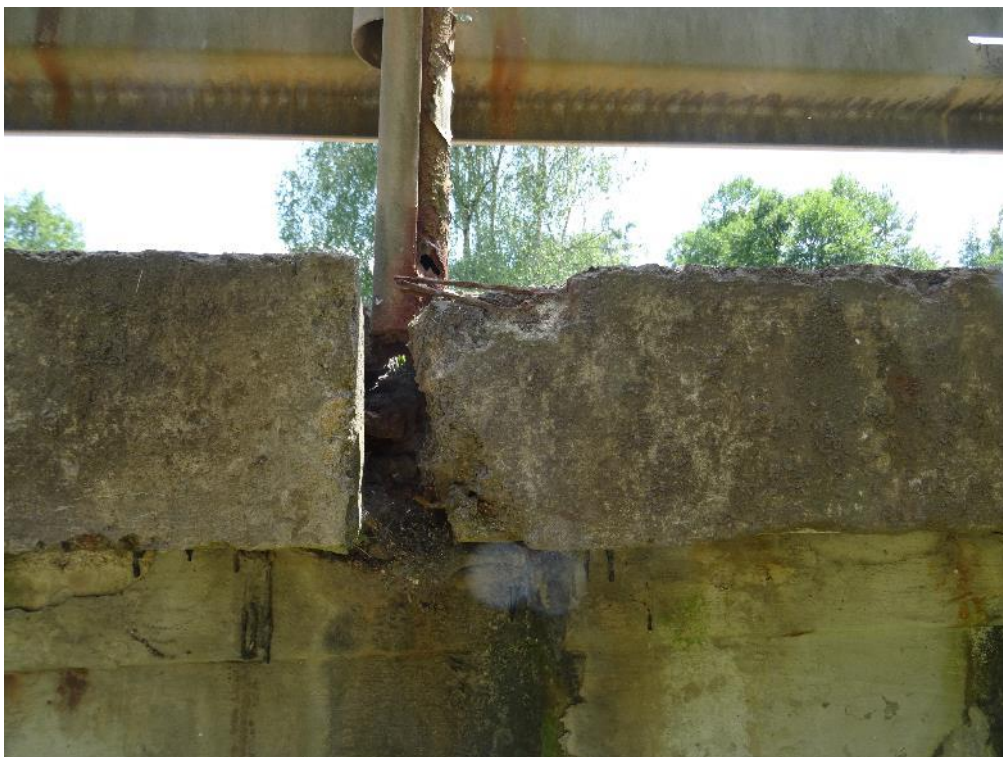
**Obr.4.1-26:** Zcela nevyhovující stav ukotvení sloupku svodidla ve spáře mezi prefa římsami. Odkorodování kotevní části sloupku svodidla, rozpad betonu římsy v místě spáry.

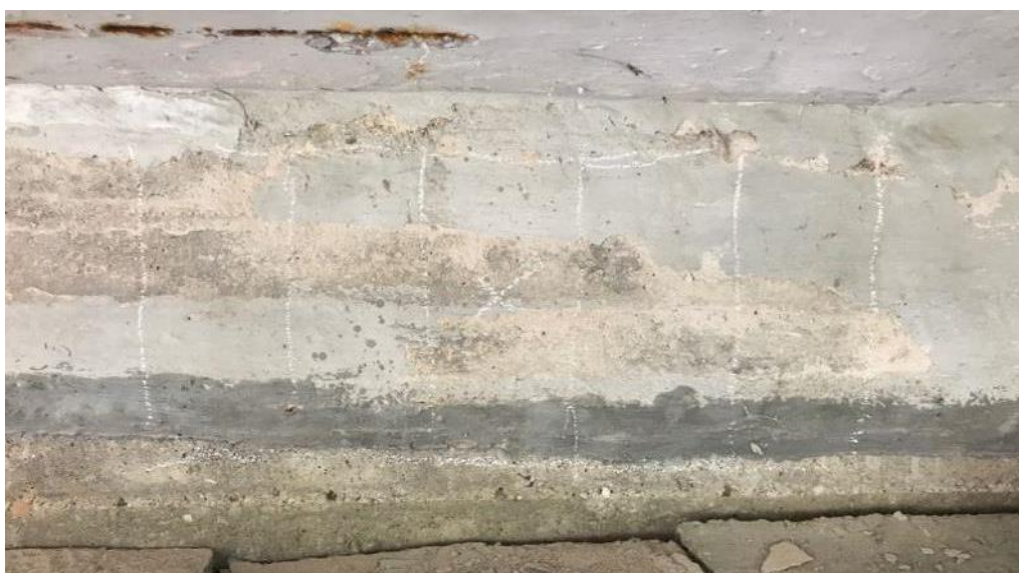
Obr. 5.3-5: Rastr detekované výztuže ve střední části Op3.

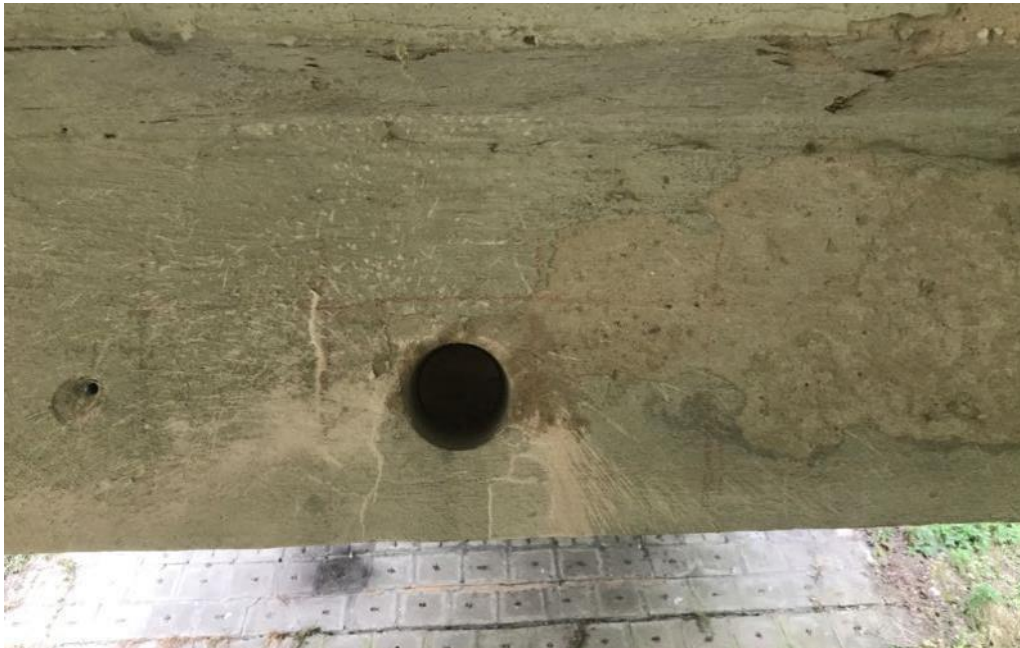
Obr. 5.3-7: Rastr detekované výztuže ve stavivu Pi2 mezi stojkami v jeho spodní části.

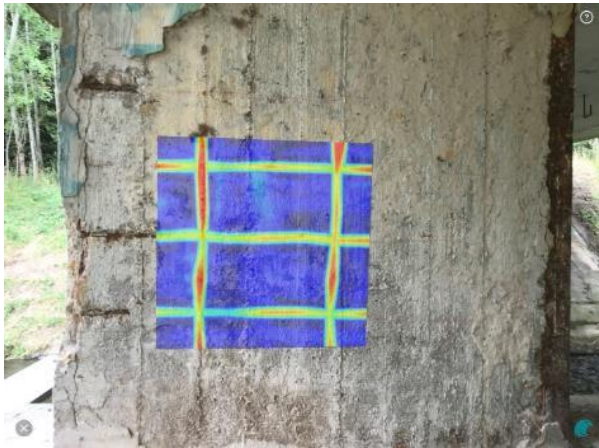
Obr. 5.3-9: Levá stojka Pi2. Rastr výztuže ve stojce detekované plošným georadarovým skenem skenu zobrazeným přímo na konstrukci.

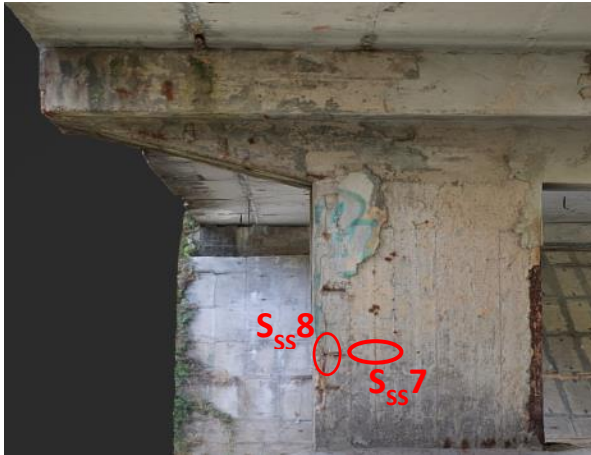
Obr. 5.3-12: Stav levé stojky před provedením sekaných sond. Poloha sond Sss7 a Sss8.

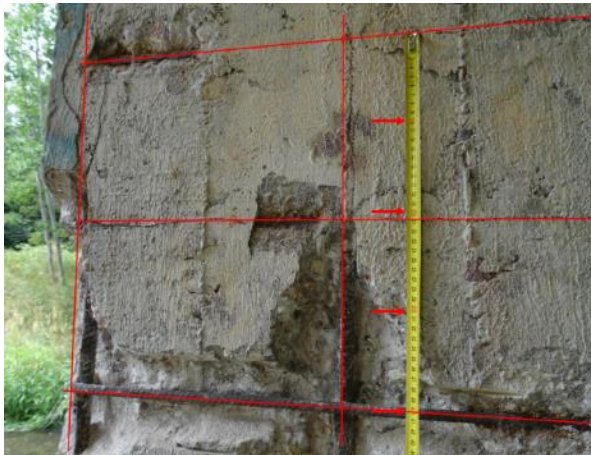
Obr. 5.3-14: Měření polohy detekované vodor. výztuže (obvodové třmínky stojky).

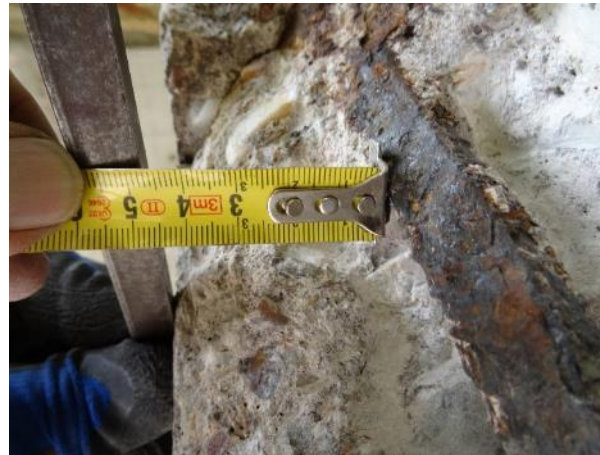
Obr. 5.3-15: Sss8. Měření krycí vrstvy svislé rohové výztuže (dle dochov. PD pol. č. 3) vyvedené ze stojky pilíře do konzoly stativa.

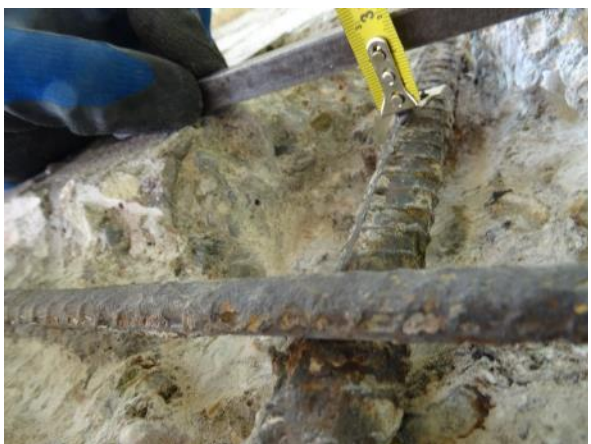
Obr. 5.3-16: Sss8. Měření krycí vrstvy svislé výztuže (dle dochov. PD pol. č. 4) vyvedené ze stojky pilíře do konzoly stativa.

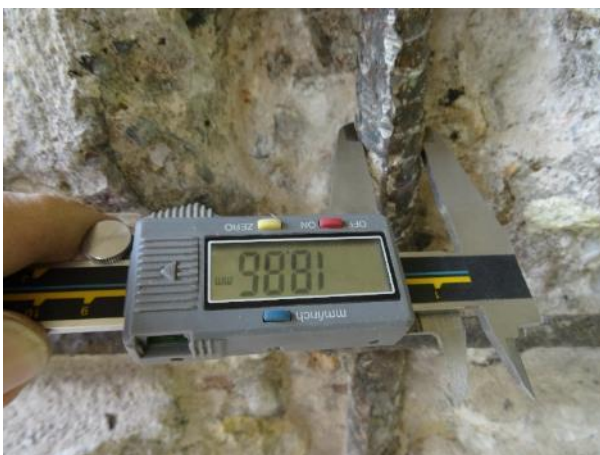
Obr. 5.3-17: Sss8. Zjištěný  $\varnothing$  svislé výztuže.

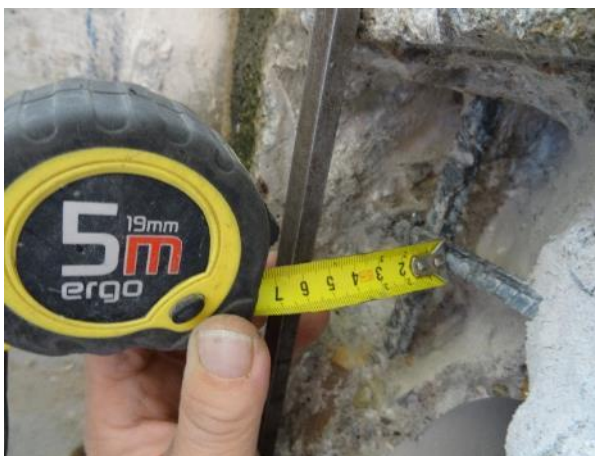
**Obr. 5:** Sss1. Měření krytí svislé výztuže.

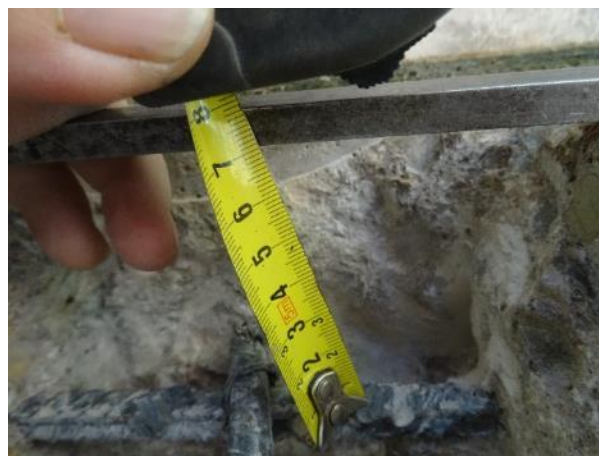
**Obr. 6:** Sss1. Měření krytí vodorovné výztuže.

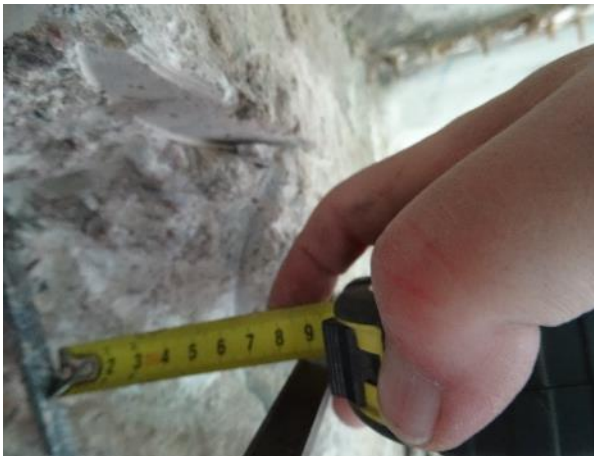
**Obr. 11:** Sss2. Měření krycí vrstvy svislé výztuže.

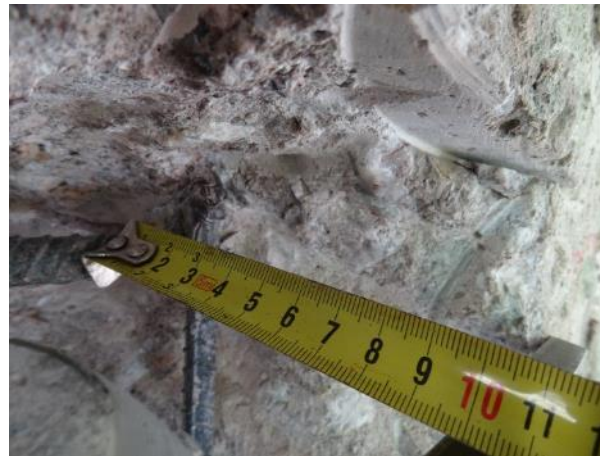
**Obr. 12:** Sss2. Měření krytí vodorovné výztuže.

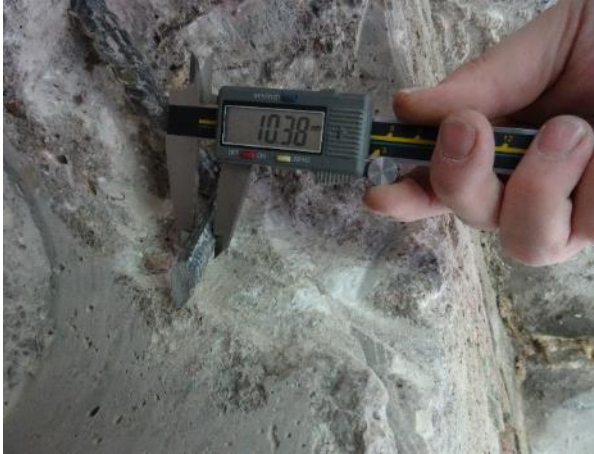
Obr. 13: S<sub>ss2</sub>. Zjištěný  $\varnothing$  svislé výztuže.

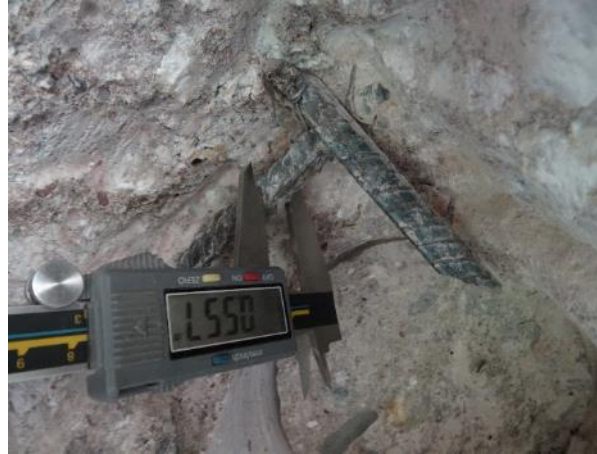
Obr. 14: S<sub>ss2</sub>. Zjištěný  $\varnothing$  vodorovné výztuže (zobrazovaná hodnota v palcích). Zjištěný  $\varnothing$  po převodu je 14,15 mm.

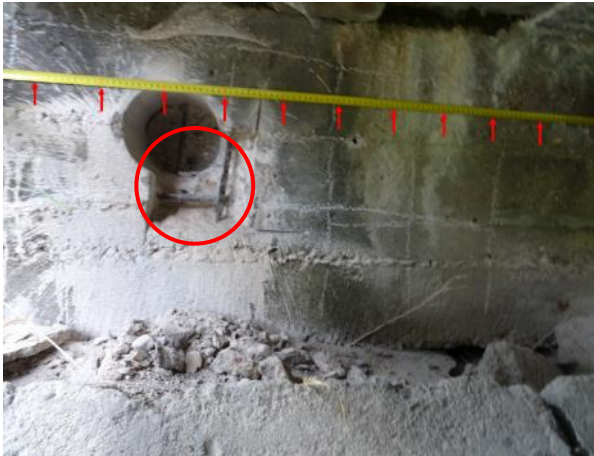
Obr. 15: Levý kraj Op3 se zvýrazněním polohy sondy S<sub>ss3</sub>. S Měření roztečí detekované svislé výztuže.

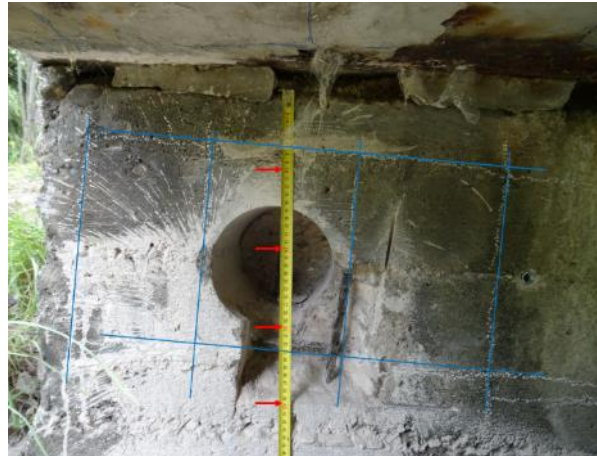
Obr. 16: Levý kraj Op3. Měření polohy detekované vodorovné výztuže

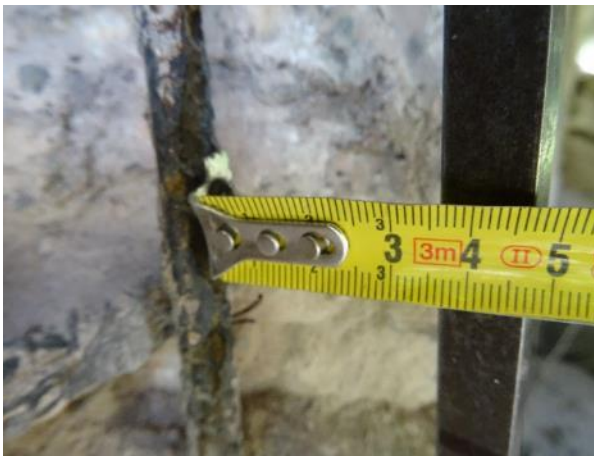
Obr. 17: S<sub>ss3</sub>. Měření krycí vrstvy svislé výztuže.

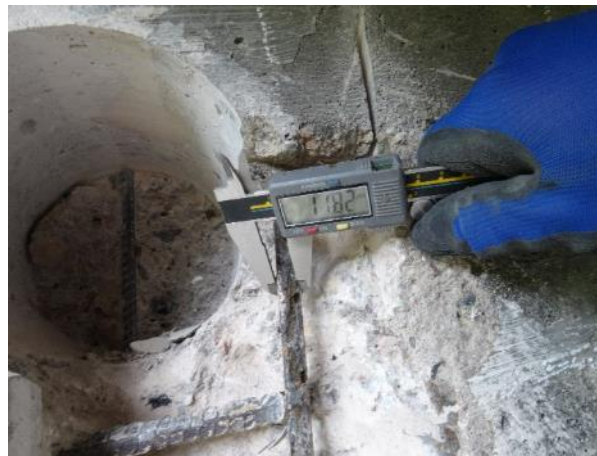
Obr. 18: S<sub>ss3</sub>. Zjištěný  $\varnothing$  svislé výztuže.

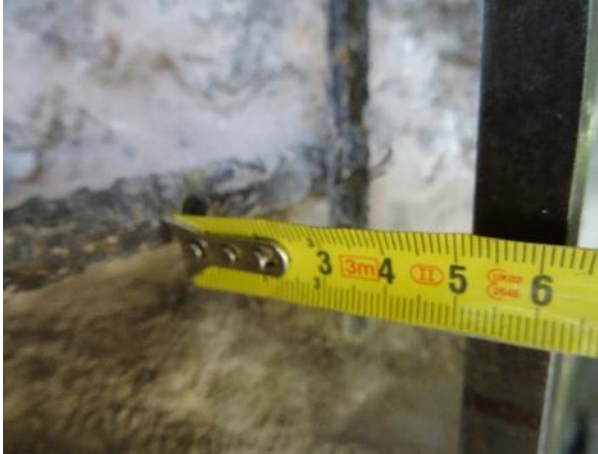
**Obr. 19:** S<sub>SS3</sub>. Měření krycí vrstvy vodorovné výztuže.

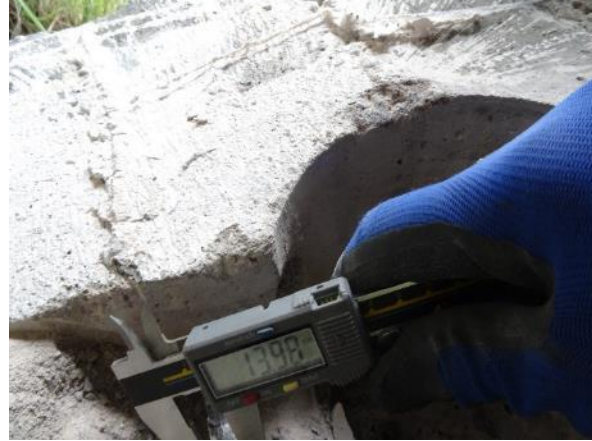
**Obr. 20:** S<sub>SS3</sub>. Zjištěný  $\varnothing$  vodorov. výztuže.

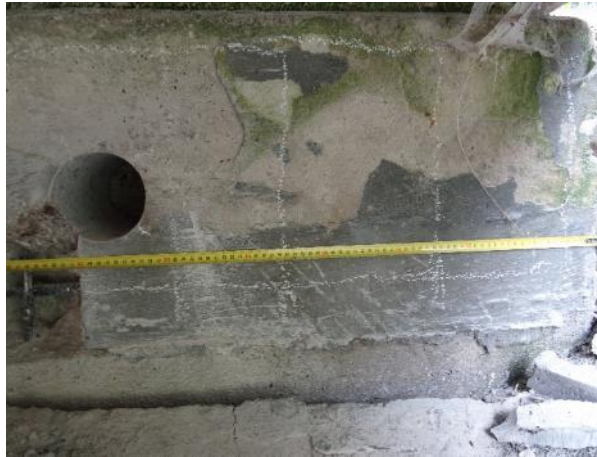
**Obr. 22:** Pravý kraj Op3. Měření roztečí detekované svislé výztuže.

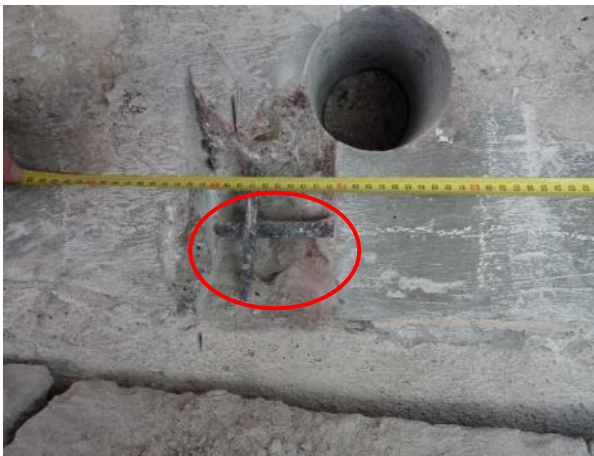
**Obr. 23:** Pravý kraj Op3 se zvýrazněním polohy sondy S<sub>SS4</sub>. Měření roztečí detekované svislé výztuže – pokračování.

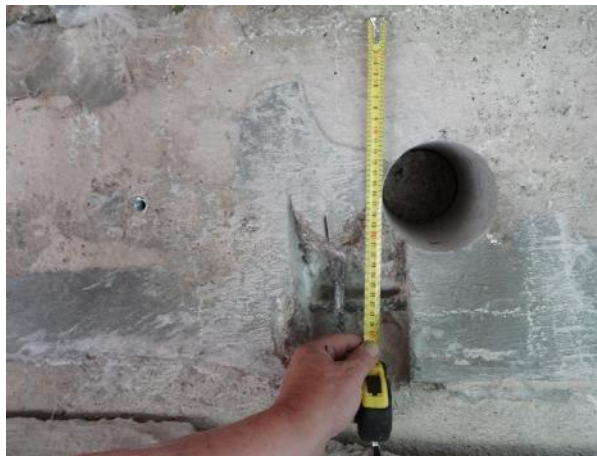
**Obr. 24:** Pravý kraj Op3. Měření polohy detekované vodorovné výztuže.

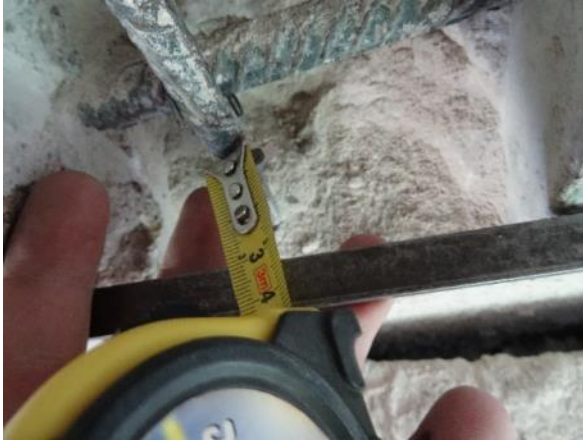
**Obr. 25:** S<sub>SS4</sub>. Měření krycí vrstvy svislé výztuže

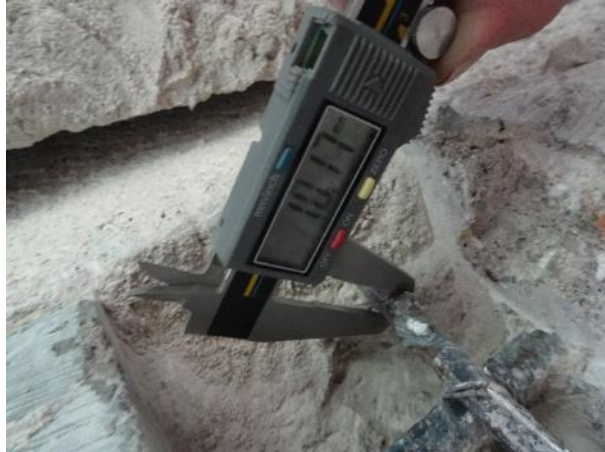
**Obr. 26:** S<sub>SS4</sub>. Zjištěný  $\varnothing$  svislé výztuže.

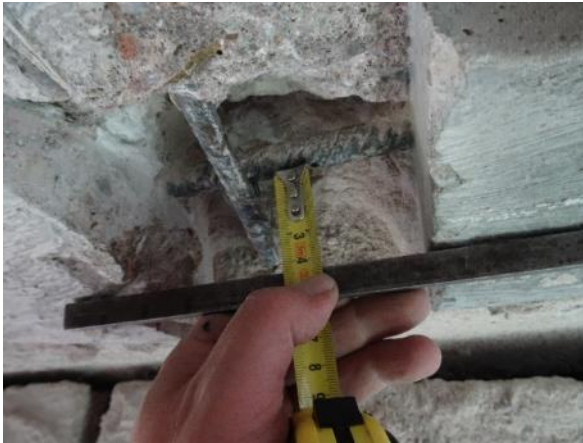
**Obr. 27:** S<sub>SS4</sub>. Měření krycí vrstvy vodorovné výztuže

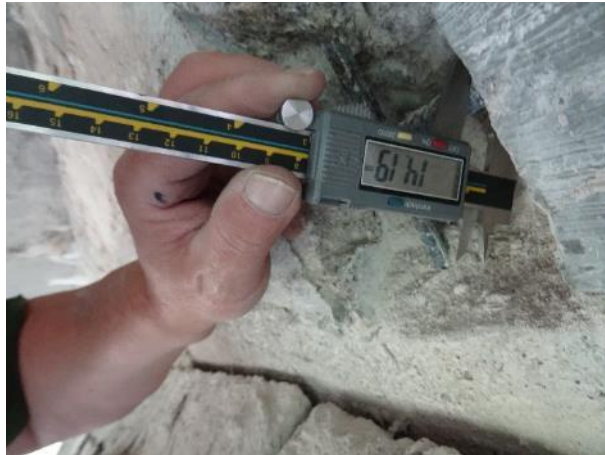
**Obr. 28:** S<sub>SS4</sub>. Zjištěný  $\varnothing$  vodorov. výztuže.

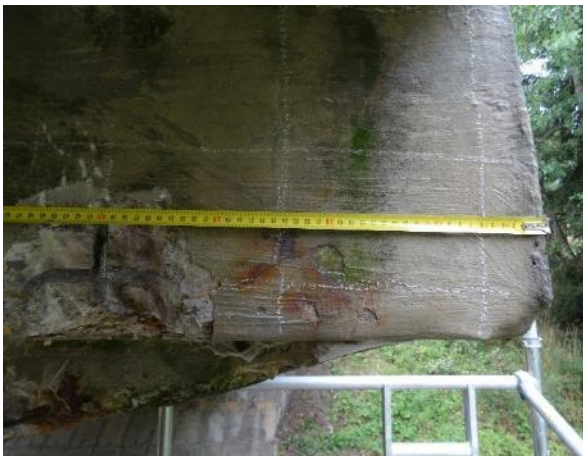
**Obr. 29:** Pi2 – Levá konzola ÚP staviva. Měření roztečí detekované svislé výztuže.

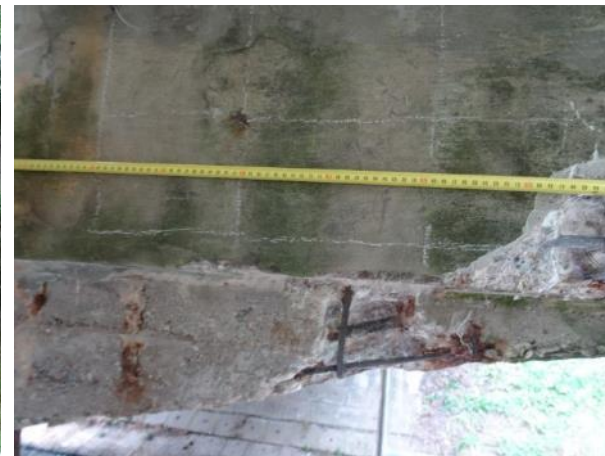
**Obr. 30:** Pi2 – Levá konzola ÚP staviva. Měření roztečí detekované svislé výztuže – pokr.

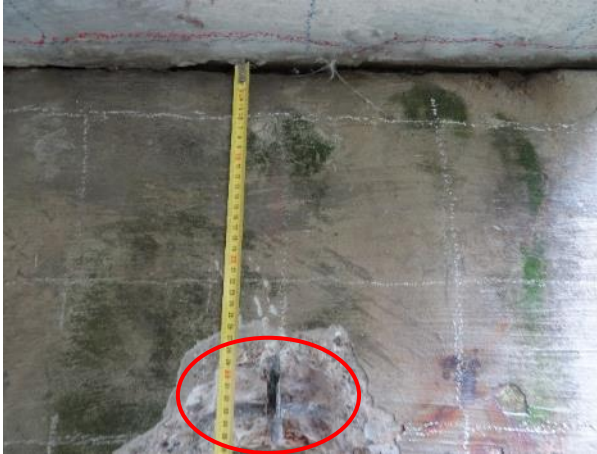
**Obr. 31:** Pi2 – Levá konzola ÚP staviva se zvýrazněním poloh sondy S<sub>ss5</sub>. Měření polohy detekované vodorovné výztuže.

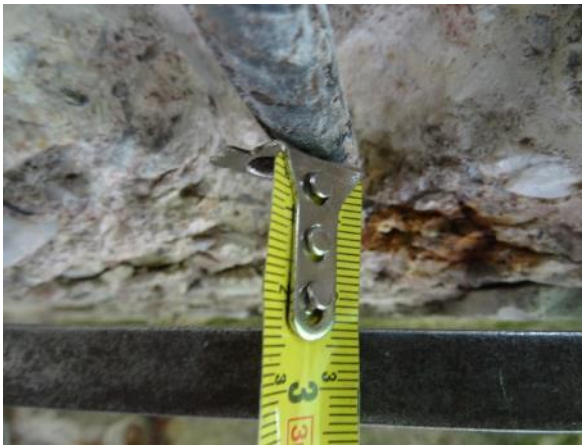
**Obr. 33:** S<sub>ss5</sub>. Měření krycí vrstvy obvod. třmínku ÚP staviva jeho v spodní, vodorovné rovině.

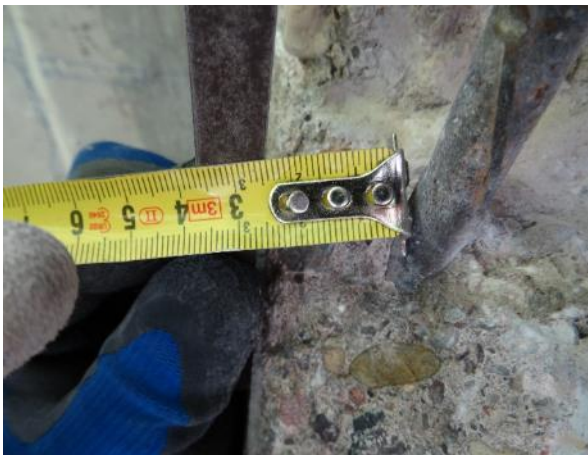
**Obr. 35:** S<sub>ss5</sub>. Měření krycí vrstvy spodní vodorovné výztuže (rozdělovací) uvnitř obvod. třmínku.

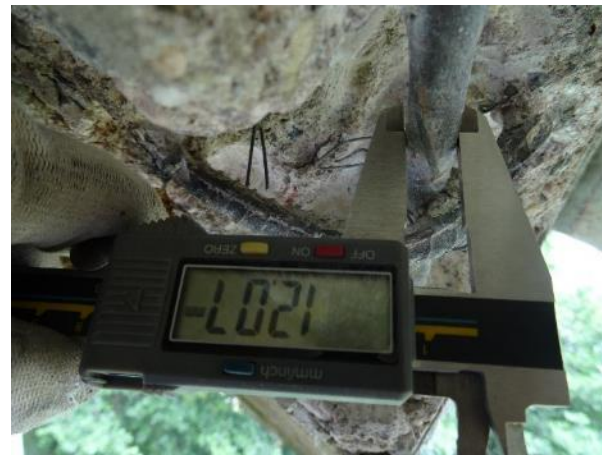
**Obr. 36:** S<sub>ss5</sub>. Zjištěný  $\varnothing$  vodorov. výztuže.

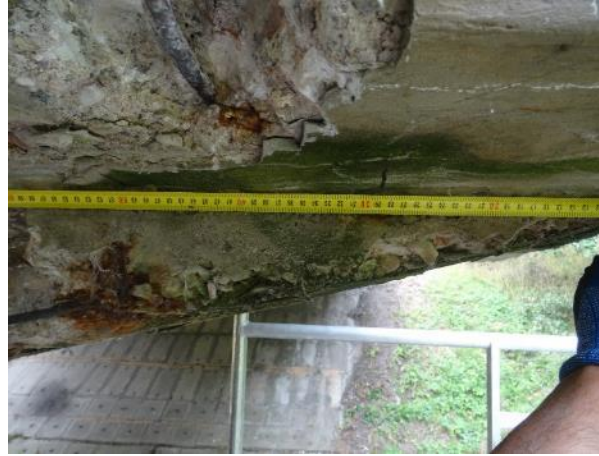
**Obr. 38:** Bok šikmého náběhu pravostran. konzoly stativa. Měření roztečí detekované výztuže.

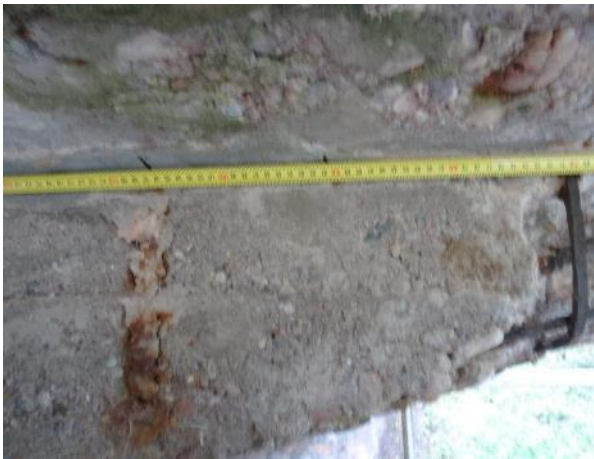
**Obr. 39:** Bok šikmého náběhu pravostran. konzoly stativa. Měření roztečí detekované výztuže – pokračování.

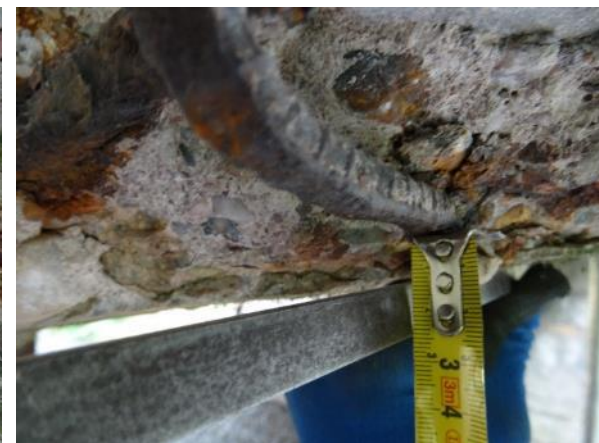
**Obr. 42:** S<sub>ss6</sub>. Měření krycí vrstvy obvod. třmínek v jeho v spodní, vodorovné rovině vůči pohledu náběhu stativa.

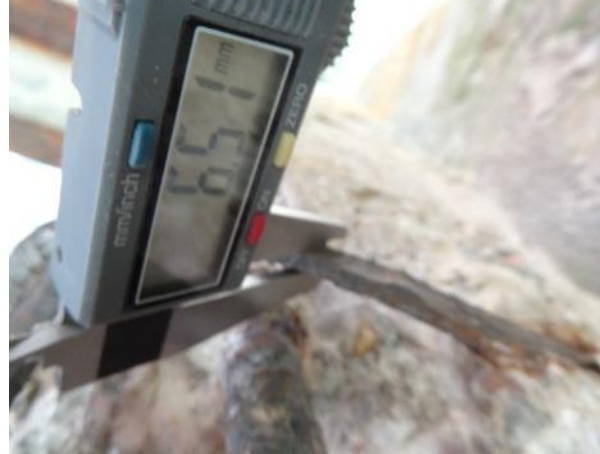
**Obr. 44:** S<sub>ss6</sub>. Zjištěný  $\varnothing$  svislé části třmínku.

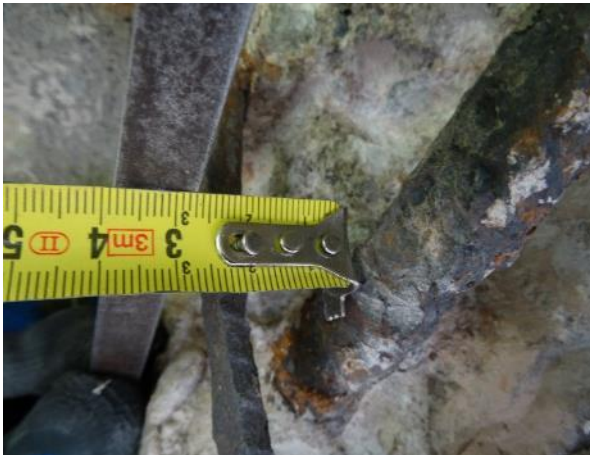
**Obr. 45:** S<sub>ss6</sub>. Měření krycí vrstvy smykové výztuže (dle dochov. PD pol. č. 3) vyvedené z stojky pilíře.

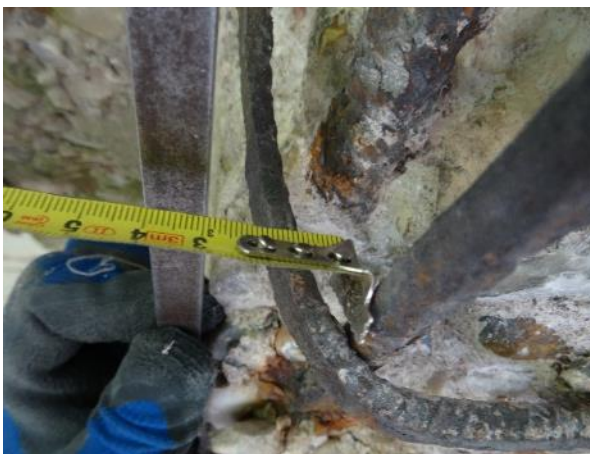
**Obr. 47:** S<sub>ss6</sub>. Měření krycí vrstvy koutové rozdělovací výztuže (dle dochov. PD pol. č. 10) vyvedené z stojky pilíře.

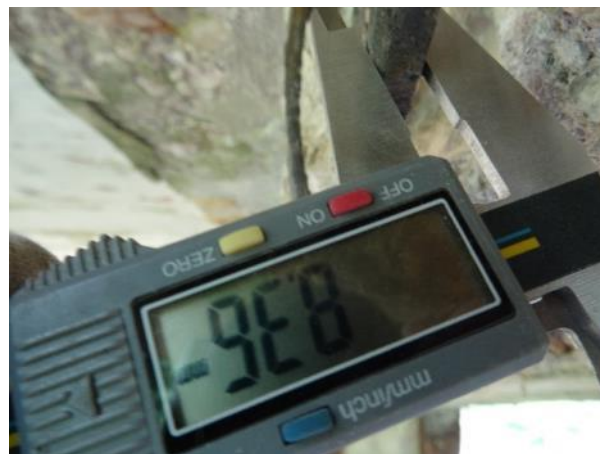
**Obr. 48:** S<sub>ss6</sub>. Zjištěný  $\varnothing$  koutové rozděl. výztuže.

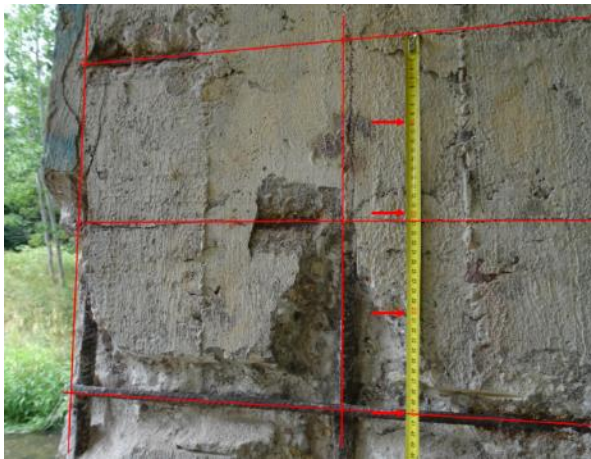
**Obr. 51:** Měření polohy detekované vodor. výztuže (obvodové třmínky stojky).

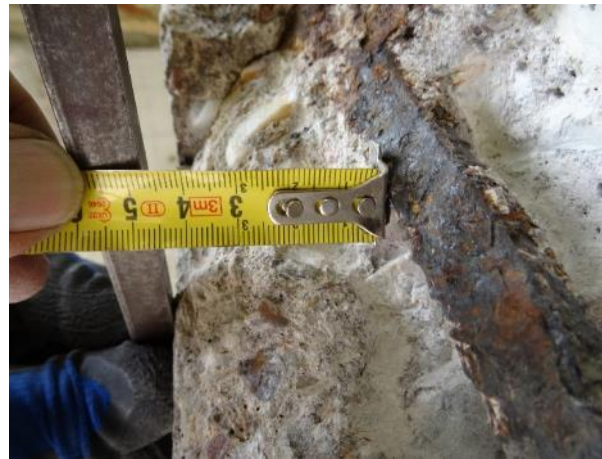
**Obr. 52:** S<sub>ss8</sub>. Měření krycí vrstvy svislé rohové výztuže (dle dochov. PD pol. č. 3) vyvedené ze stojky pilíře do konzoly stativa.

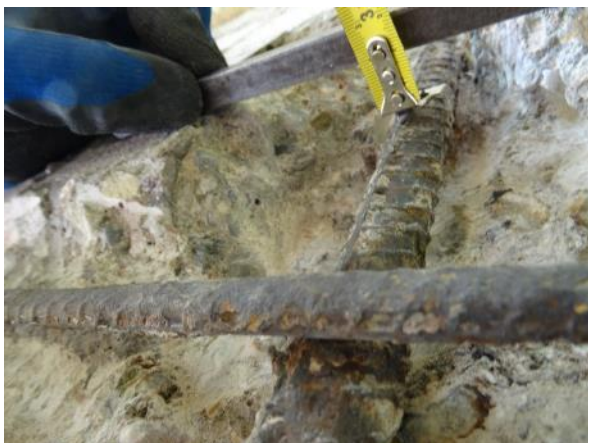
**Obr. 53:** S<sub>ss8</sub>. Měření krycí vrstvy svislé výztuže (dle dochov. PD pol. č. 4) vyvedené ze stojky pilíře do konzoly stativa.

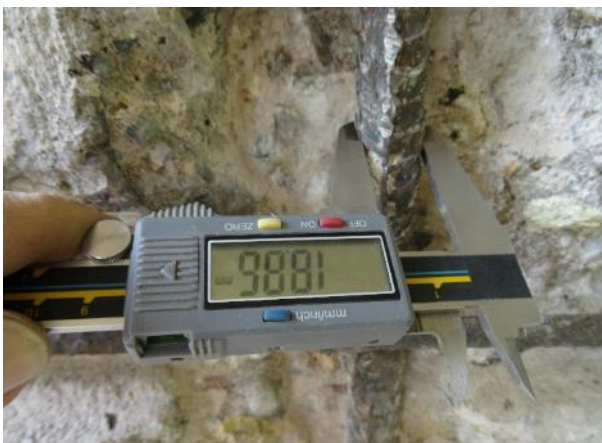
**Obr. 54:** S<sub>ss8</sub>. Zjištěný  $\varnothing$  svislé výztuže.

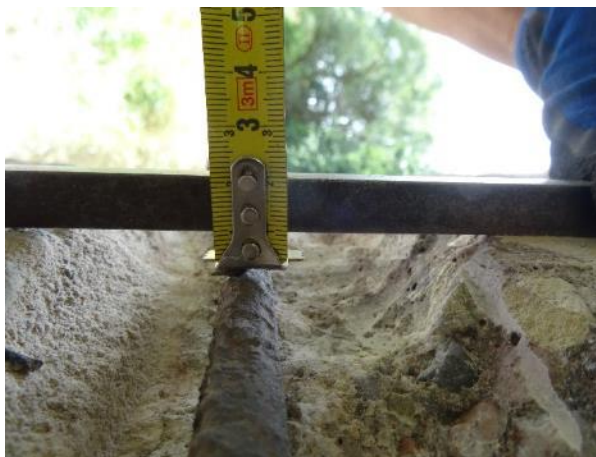
**Obr. 55:** S<sub>SS8</sub>. Měření krycí vrstvy obvod. třmínku stojky.

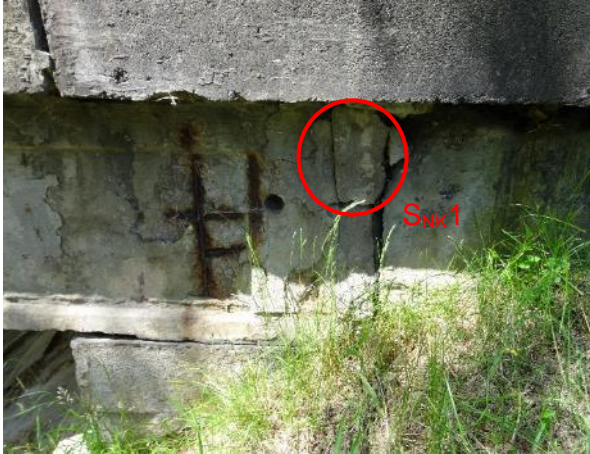
Obr. 1: Konec nosníku N1 nad Op1. Označená poloha sekané sondy SNK1.

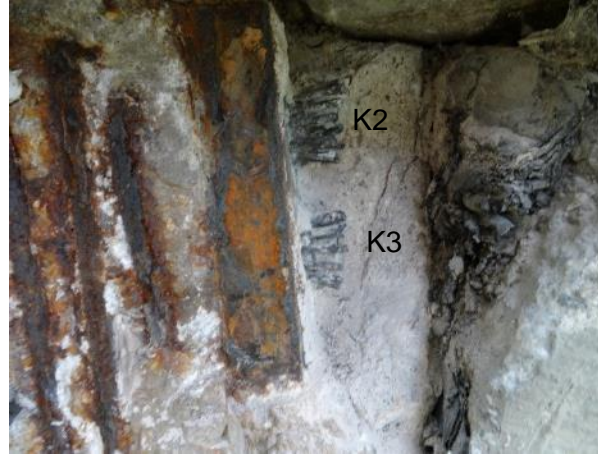
Obr. 2: Sekaná sonda SNK1 – obnažená kotva kabelů K2, K3.

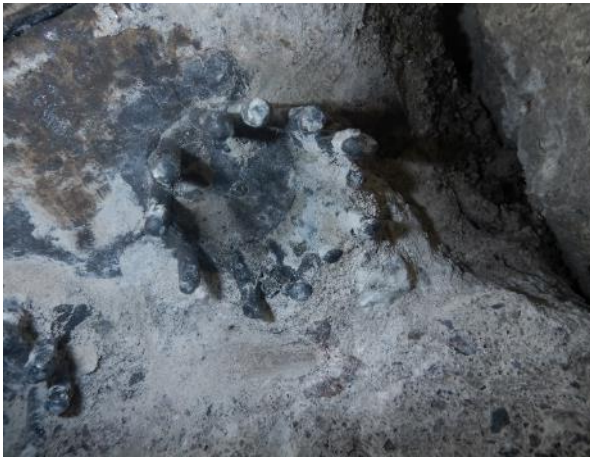
Obr. 3: SNK1. Obnažené dráty kabelu K2.

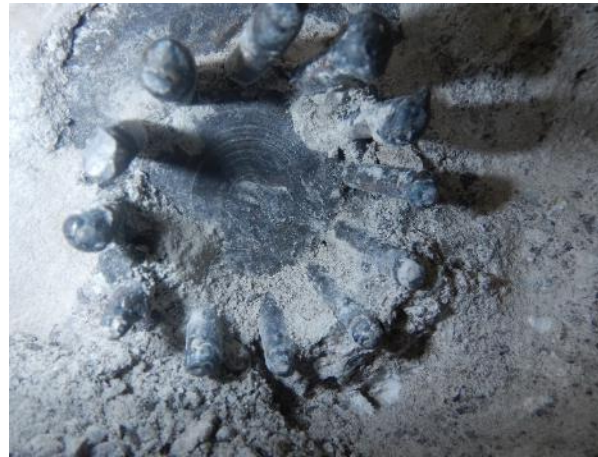
Obr. 4: SNK1. Obnažené dráty kabelu K3.

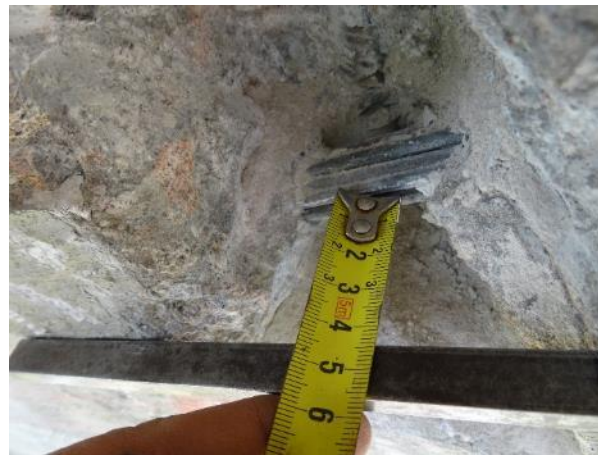
Obr. 6: SNK2, K2. Dráty kabelu bez koroze, kanálek zainjektován.

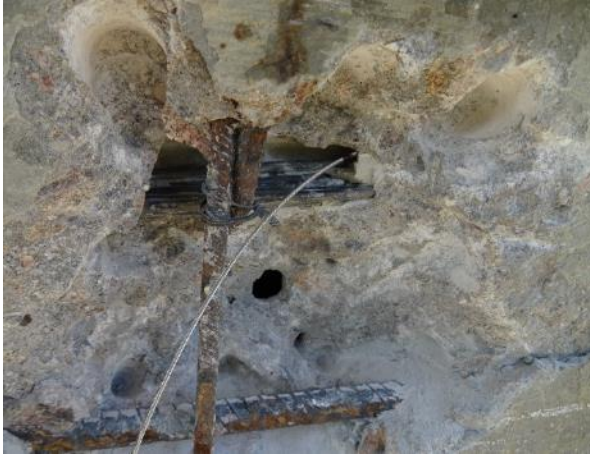
Obr. 7: SNK2, K3. Dráty kabelu s povrch. korozí, kanálek v horní části nezainjektován.

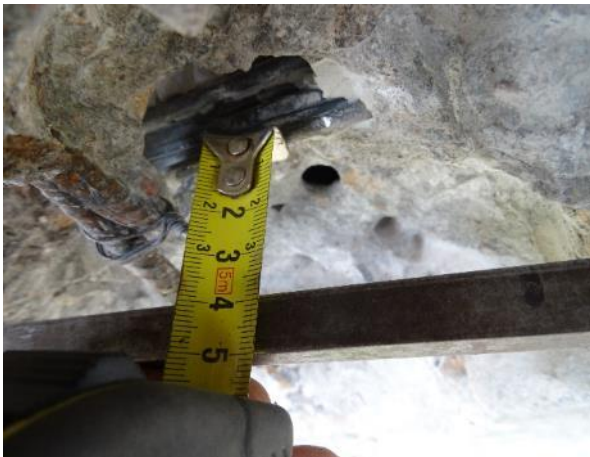
Obr. 9: SNK2, K3. Minim. krytí kabelu K3 vůči fasádní straně nosníku.

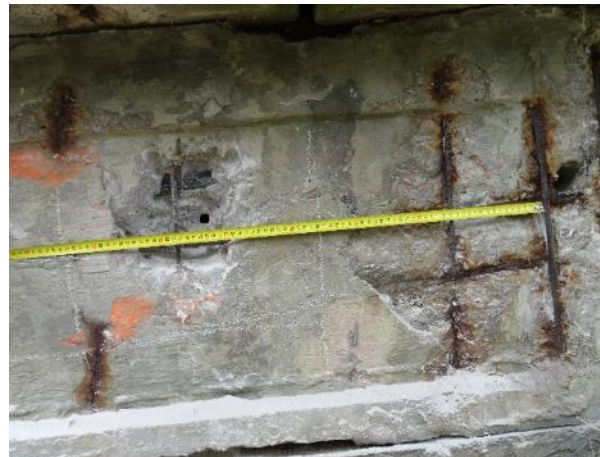
Obr. 10: Konec N1 nad Op1. Měření polohy měkké výztuže1.

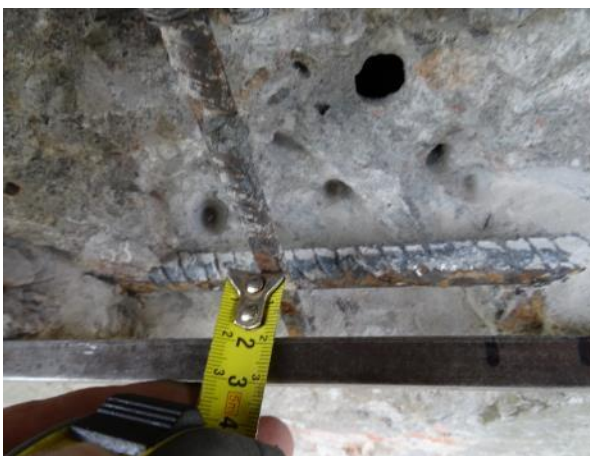
Obr. 11: Měření krytí obnažené svislé výztuže v místě sondy SNK2. Výztuž korozně zasažena na straně minim. krytí.

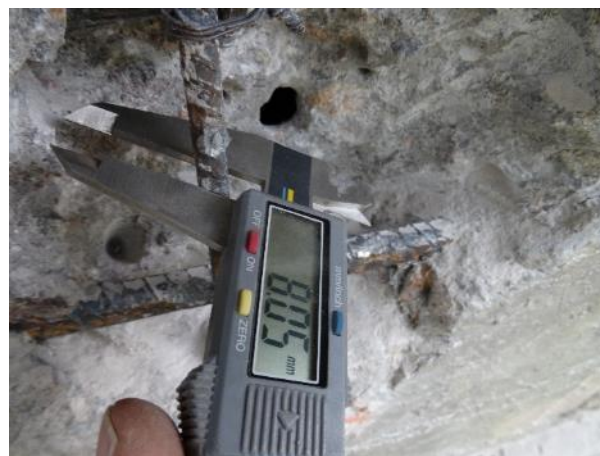
Obr. 12: Měření  $\varnothing$  svislé výztuže.

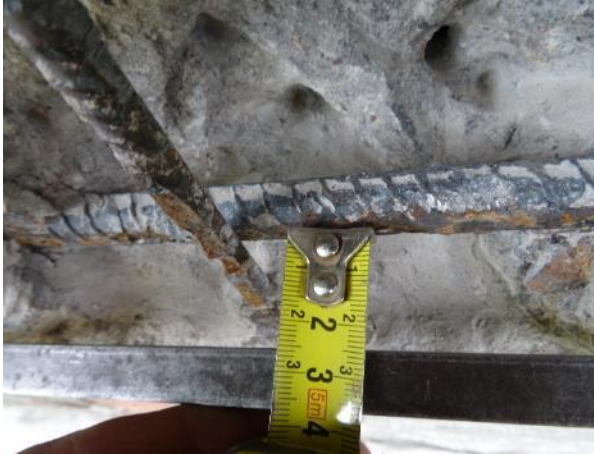
**Obr. 13:** Měření krytí obnažené vodorovné výztuže v místě sondy SNK2. Výztuž korozně zasažena na straně minim. krytí.

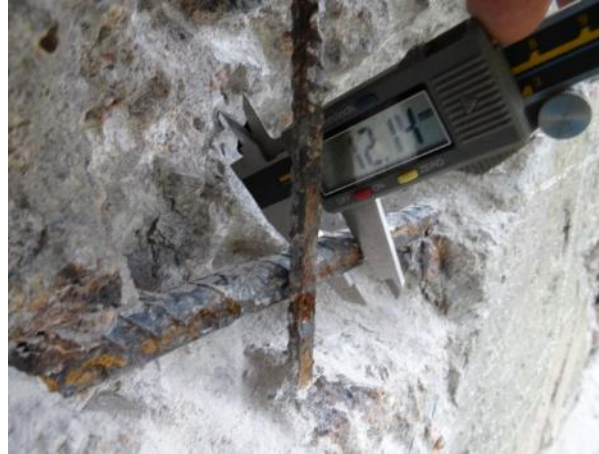
**Obr. 14:** Měření  $\varnothing$  vodorovné výztuže.

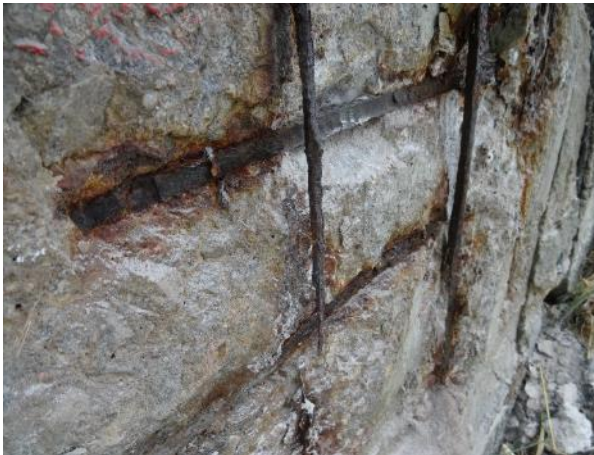
**Obr. 15:** Fasáda nosníku N1 na konci nad Op1. Plošně odpadá krycí vrstva měkké výztuže.

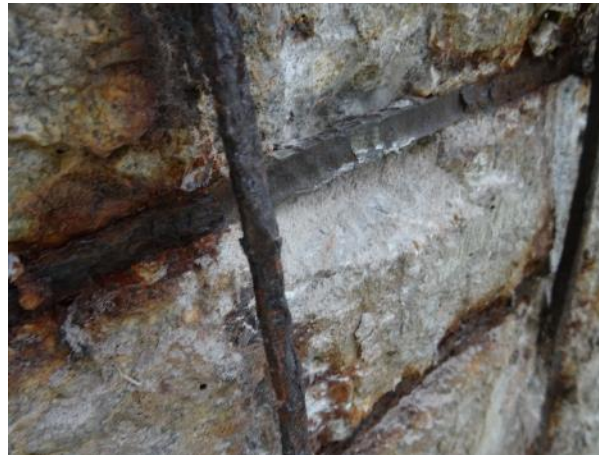
**Obr. 16:** Obnažená výztuž ke překorodovaná nebo z části odkorodovaná.

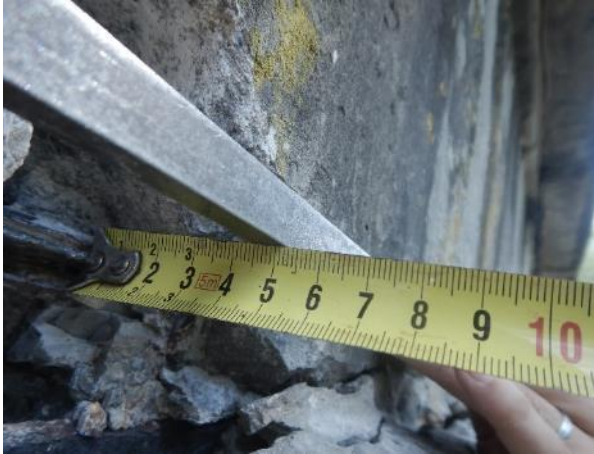
Obr. 19: SNK3, K3. Minim. krytí kabelu K3 vůči fasádní straně nosníku.

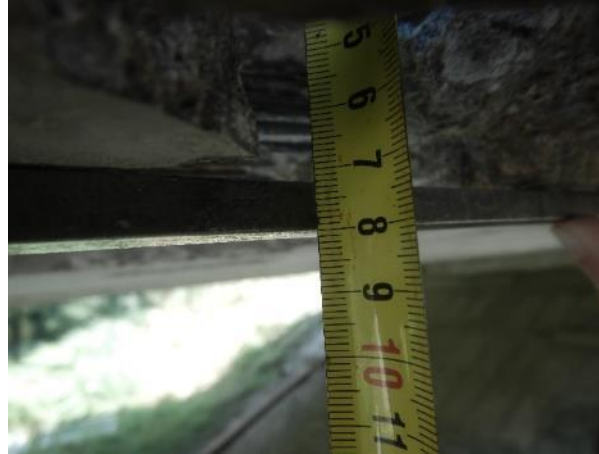
Obr. 20: SNK3, K3. Minim. krytí kabelu K3 vůči spodnímu povrchu nosníku.
