Most přes Kosový potok u Třebele  
ev. č.: 230-014

## Diagnostický průzkum – závěrečná zpráva

Centrum dopravního výzkumu, v. v. i.

**Zakázka: Most přes Kosový potok u Třebele, ev.č.: 230-014,  
– diagnostický průzkum**

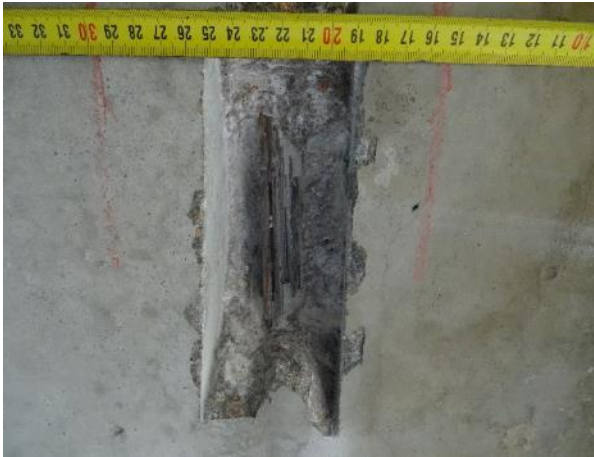
Obr. 21: Podhled nosníku N1, 1,9 m od čela Op1. SNK4, K5. Půdorysná poloha kabelu K5 vztahena k podél. kraji nosníku. Červené rysky – vyznačená poloha kabelu K4 a K6.

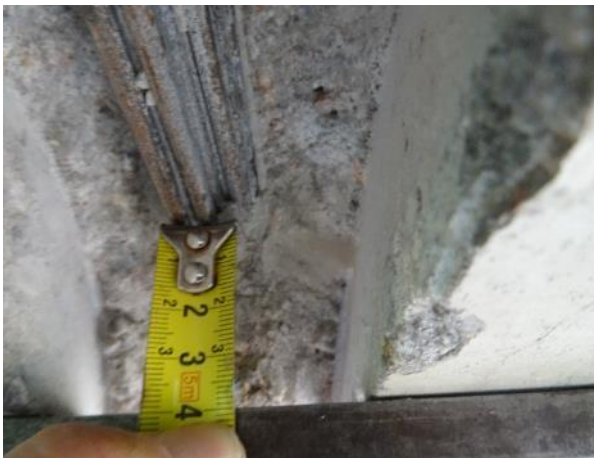
Obr. 23: SNK4, K5. Minim. krytí kabelu K5 vůči spodnímu povrchu nosníku.

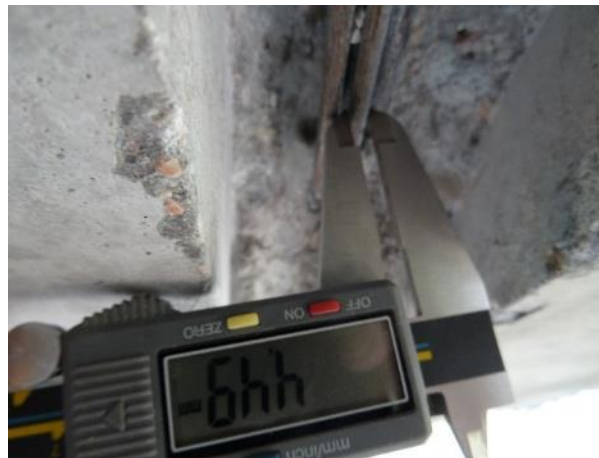
Obr. 24: SNK4, K5. Měření  $\varnothing$  předpínacího drátu.

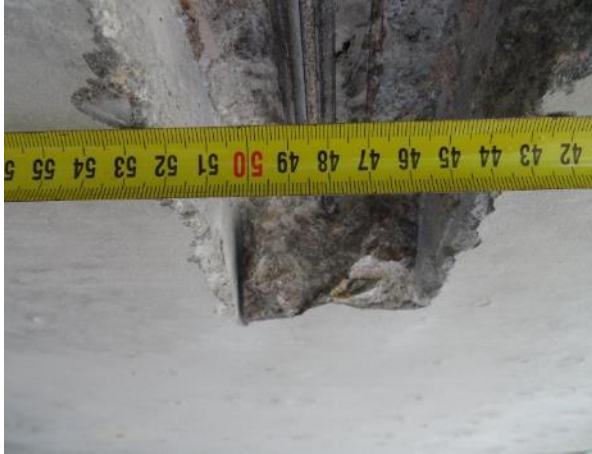
**Obr. 25:** Pohled nosníku N1, 1,9 m od čela Op1. SNK4, K7. Půdorysná poloha kabelu K7 vztahena k podél. kraji nosníku.

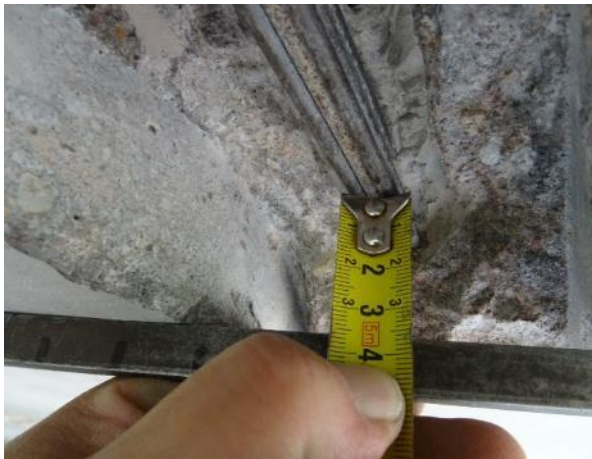
**Obr. 27:** SNK4, K5. Minim. krytí kabelu K7 vůči spodnímu povrchu nosníku.

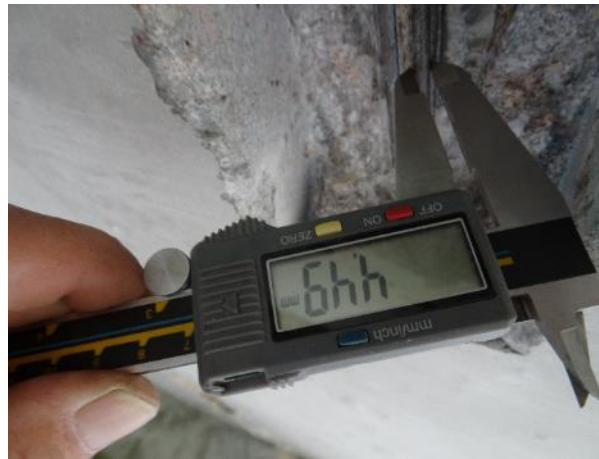
**Obr. 28:** SNK4, K7. Měření  $\varnothing$  předpínacího drátu.

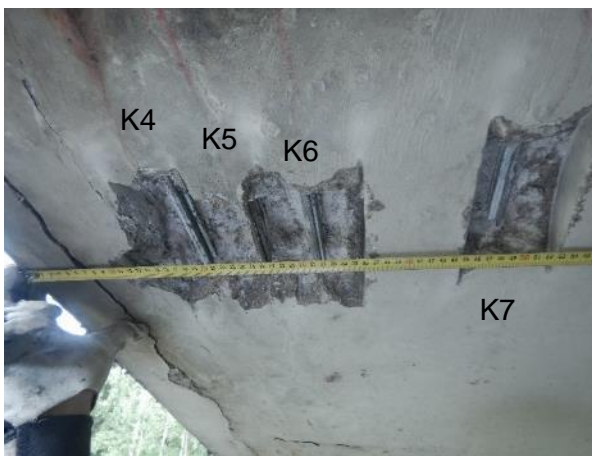
**Obr. 29:** Pohled nosníku N1, 6,8 m od čela Op1, 5,6 od čela ÚP Pi2. SNK5, K4 – K7. Půdorysná poloha kabelu K7 vztahena k podél. kraji nosníku.

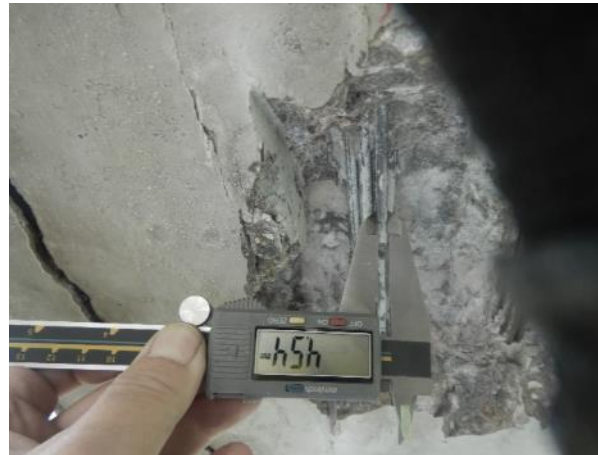
Obr. 32: SNK5, K4. Měření  $\varnothing$  předpínacího drátu.

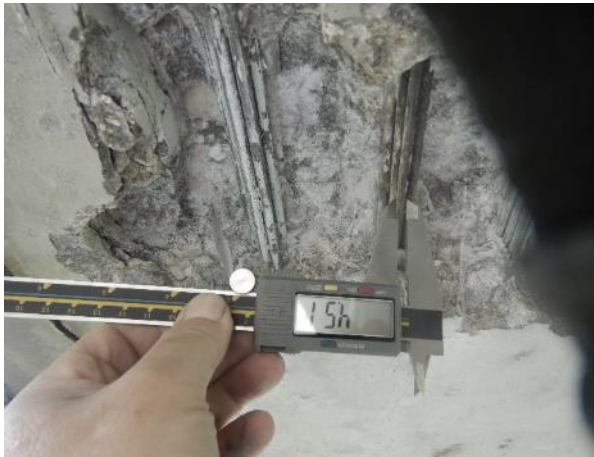
Obr. 33: SNK5, K5. Měření  $\varnothing$  předpínacího drátu.

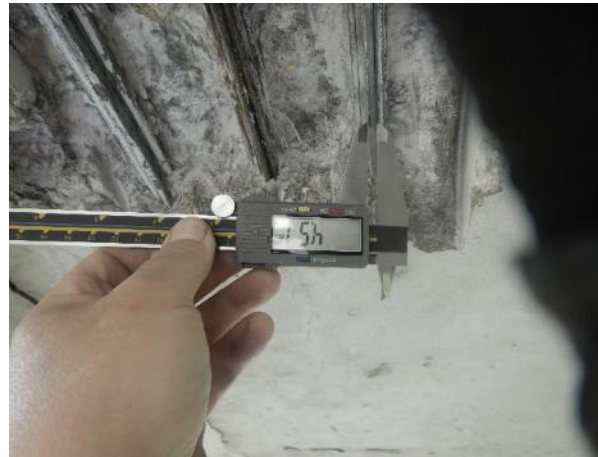
Obr. 34: SNK5, K6. Měření  $\varnothing$  předpínacího drátu.

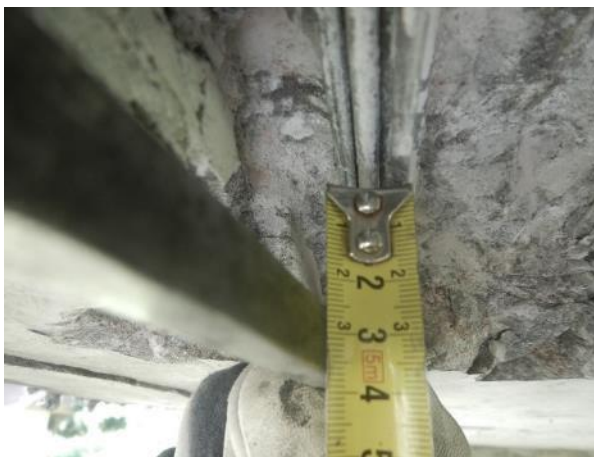
Obr. 35: SNK5, K4. Minim. krytí kabelu K4 vůči spodnímu povrchu nosíku.

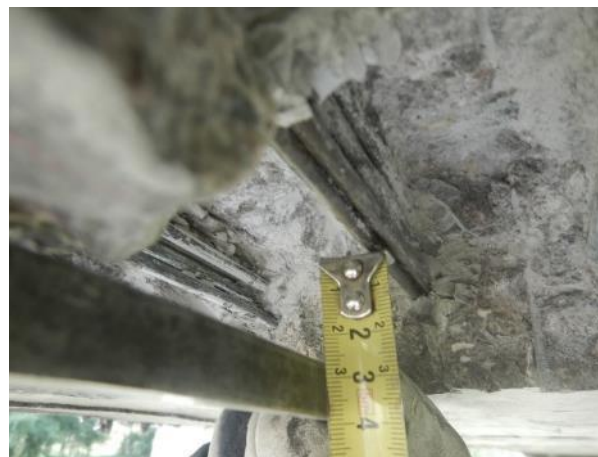
Obr. 36: SNK5, K5. Minim. krytí kabelu K5 vůči spodnímu povrchu nosíku.

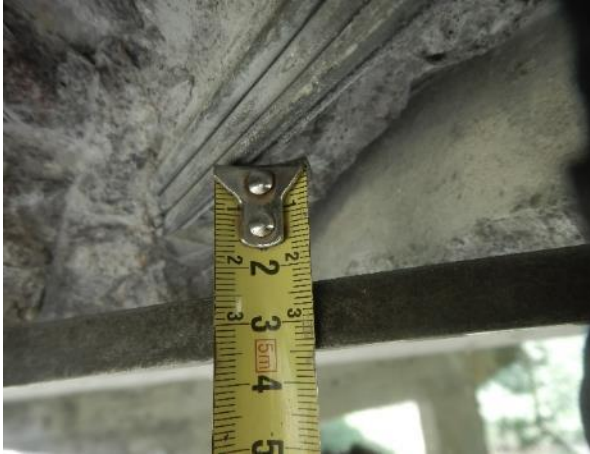
**Obr. 37:** S<sub>NK5</sub>, K6. Minim. krytí kabelu K6 vůči spodnímu povrchu nosníku.

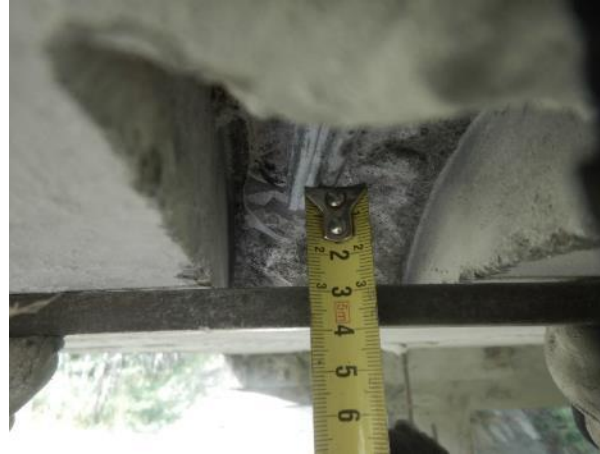
**Obr. 38:** S<sub>NK5</sub>, K7. Minim. krytí kabelu K7 vůči spodnímu povrchu nosníku.

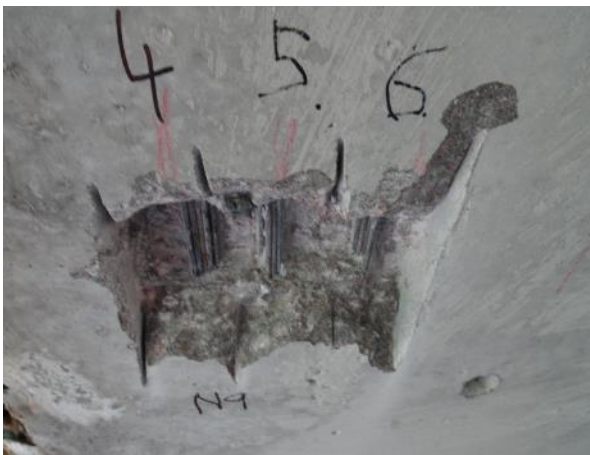
**Obr. 41:** Podhled nosníku N9, 1,9m od čela Op1. S<sub>NK7</sub>, K4P – K6P.

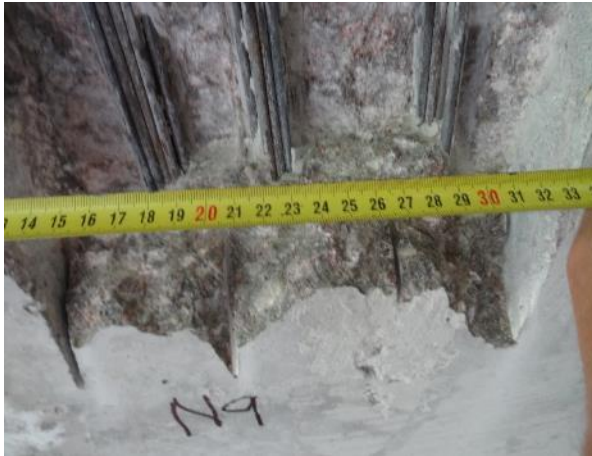
**Obr. 43:** Podhled nosníku N9, 1,9m od čela Op1. S<sub>NK7</sub>, K4P – K6P. Půdorysná poloha kabelu K7 vztažena k podél. kraji nosníku.

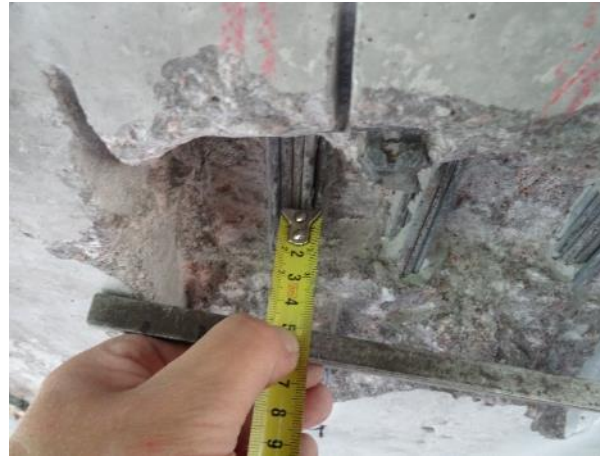
**Obr. 44:** S<sub>NK7</sub>, K4P. Minim. krytí kabelu K4 vůči spodnímu povrchu nosníku.

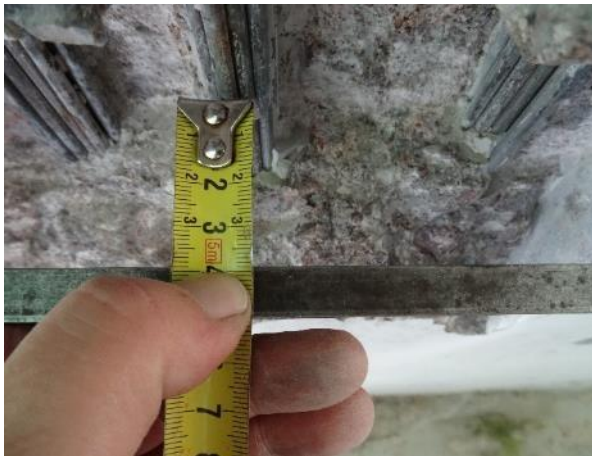
**Obr. 45:** S<sub>NK7</sub>, K5P. Minim. krytí kabelu K5 vůči spodnímu povrchu nosníku.

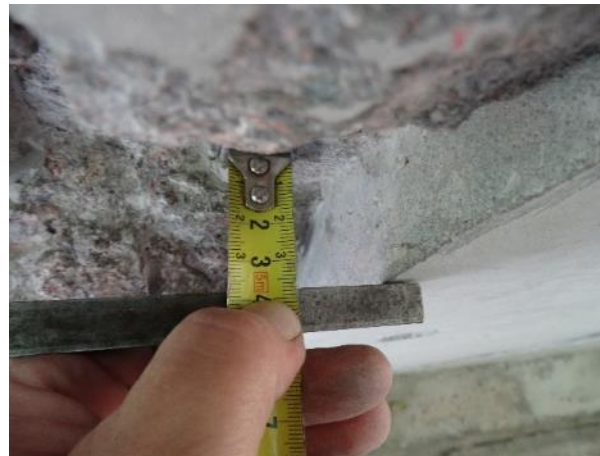
**Obr. 46:** S<sub>NK7</sub>, K6P. Minim. krytí kabelu K6 vůči spodnímu povrchu nosníku.

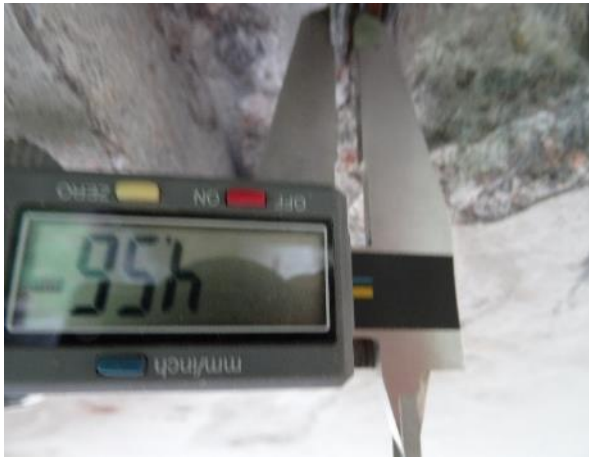
Obr. 49: SNK8, K7. Měření  $\varnothing$  předpínacího drátu.

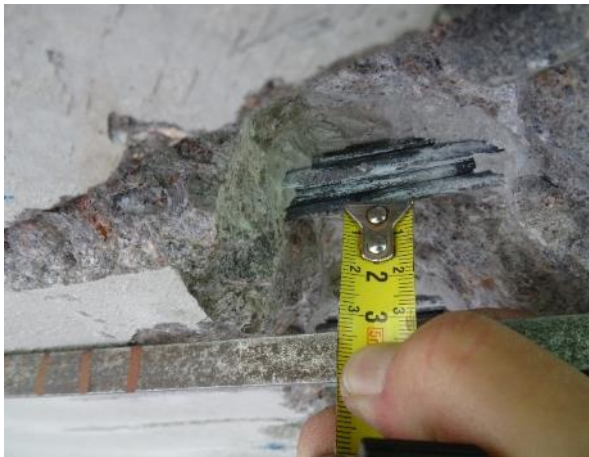
Obr. 51: SNK8, K6. Minim. krytí kabelu K6 vůči spodnímu povrchu nosníku.

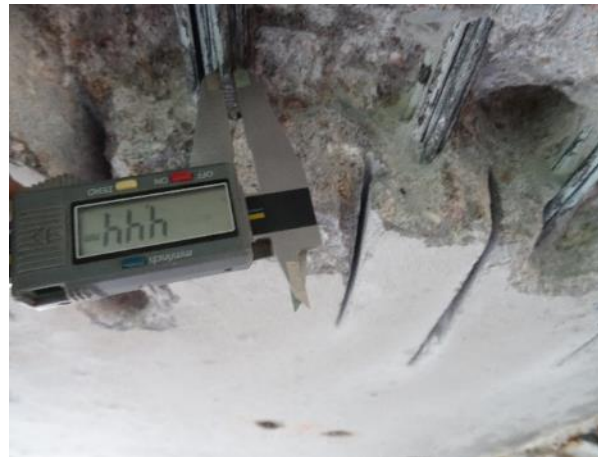
Obr. 52: SNK8, K6. Měření  $\varnothing$  předpínacího drátu.

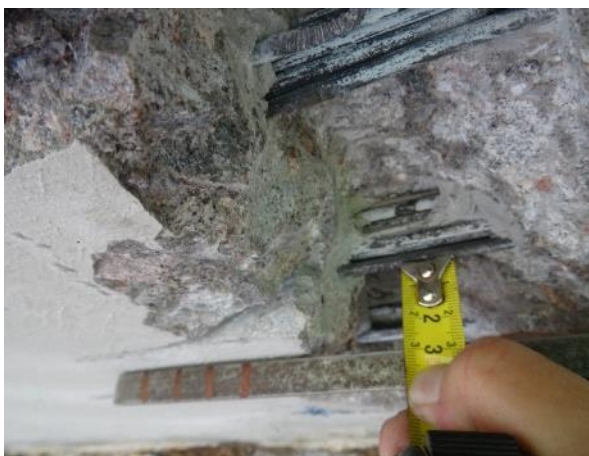
Obr. 53: SNK8, K5. Minim. krytí kabelu K5 vůči spodnímu povrchu nosníku.

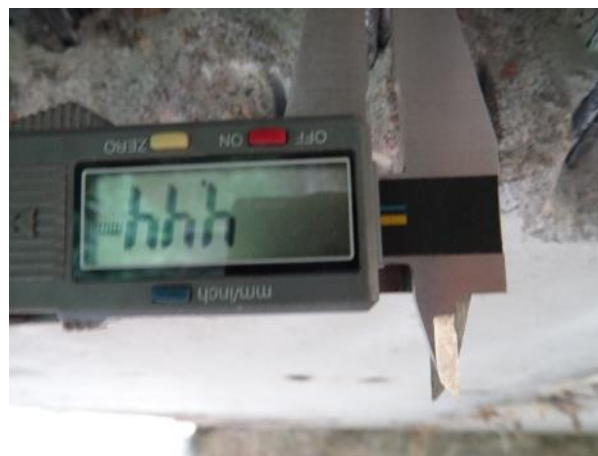
Obr. 54: SNK8, K5. Měření  $\varnothing$  předpínacího drátu.

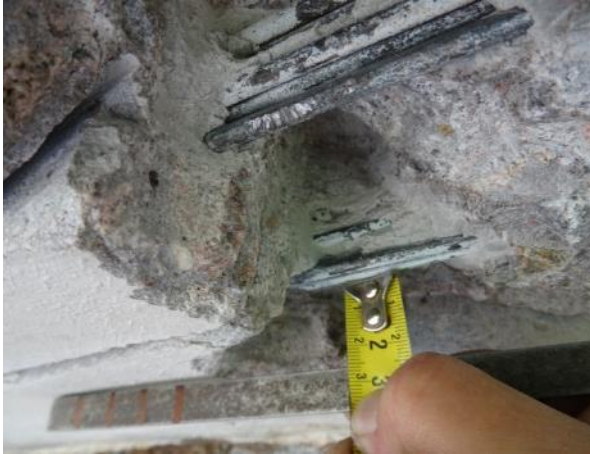
**Obr. 55:** S<sub>NK8</sub>, K4. Minim. krytí kabelu K4 vůči spodnímu povrchu nosníku.

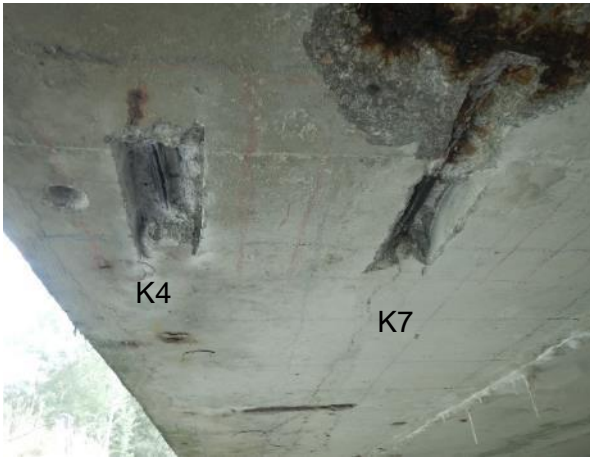
**Obr. 57:** Podhled nosníku N10 v místě sondy S<sub>NK9</sub> (6,3 m od čela Op1 a 6,1m od Pi2). Obnažené kabely K4P a K7

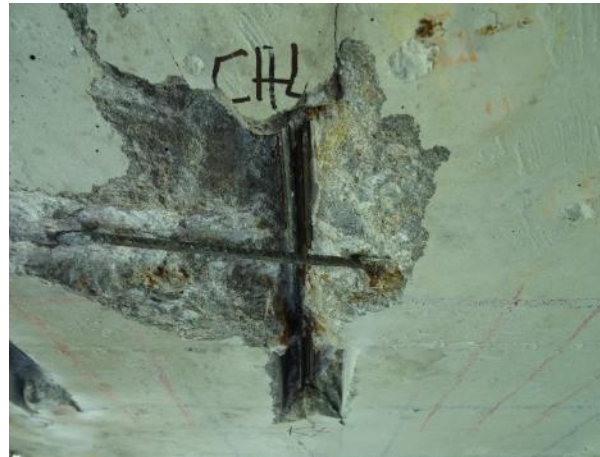
**Obr. 58:** S<sub>NK9</sub>. Obnažené dráty kabelu K7.

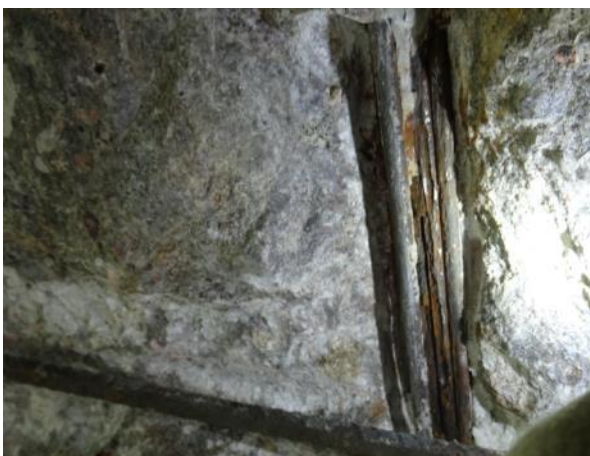
**Obr. 59:** S<sub>NK9</sub>. Obnažené dráty kabelu K7 v bližším pohledu. Zjištěná štěrbinová koroze na středních drátech svazku kabelu.

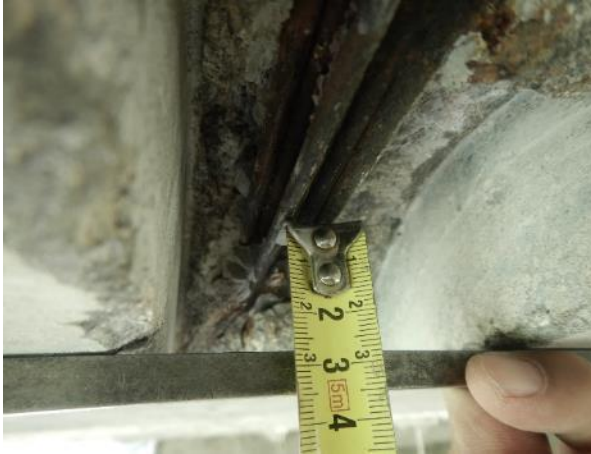
Obr. 61: SNK9, K7. Minim. krytí kabelu K5 vůči spodnímu povrchu nosníku.

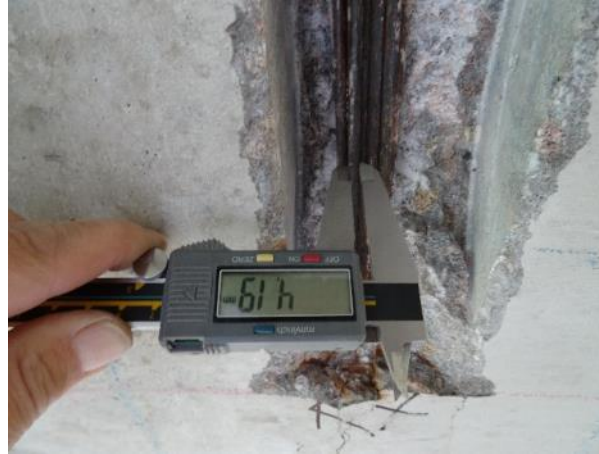
Obr. 62: SNK9, K7. Měření  $\varnothing$  předpínacího drátu.

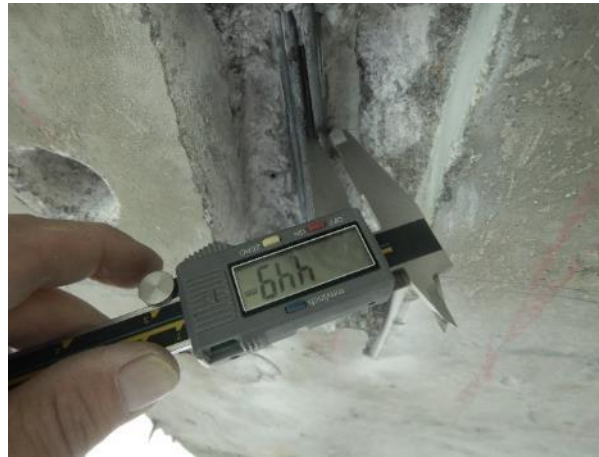
Obr. 64: SNK9, K4. Měření  $\varnothing$  předpínacího drátu.

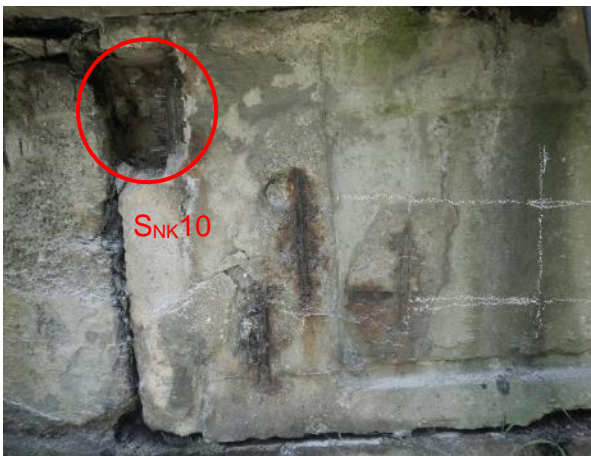
Obr. 65: Konec nosníku N10 nad Op1. Označená poloha sekané sondy SNK10.

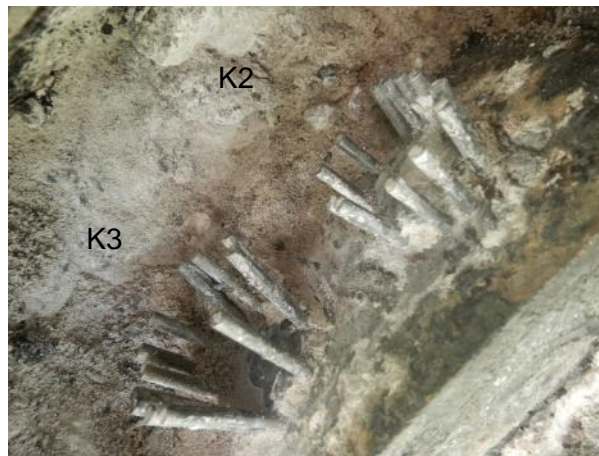
Obr. 66: Sekaná sonda SNK10 – obnažená kotva kabelů K2P, K3P.

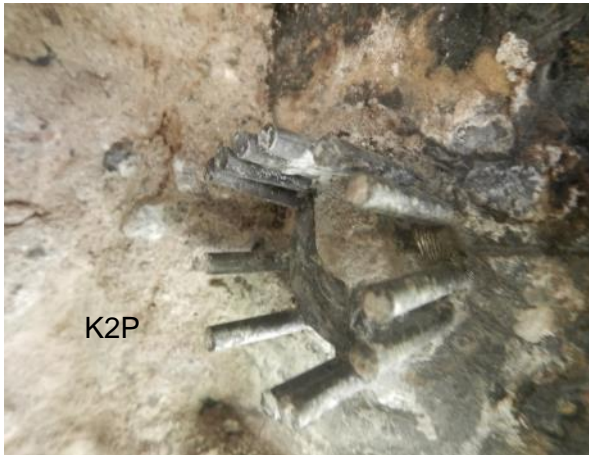
Obr. 67: S<sub>NK10</sub>. Obnažené dráty kabelu K2P. Konce drátů bez koroze.

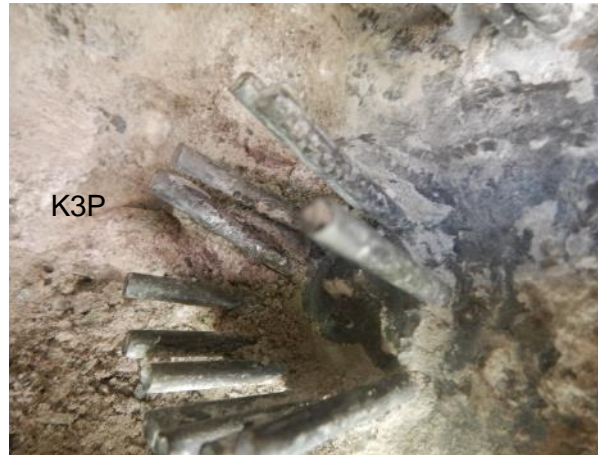
Obr. 68: S<sub>NK10</sub>. Obnažené dráty kabelu K3P. Konce drátů bez koroze.

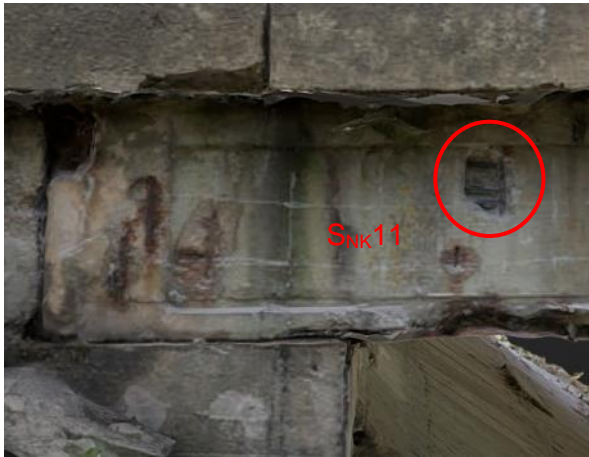
Obr. 69: Konec nosníku N10 nad Op1. Označená poloha sekané sondy S<sub>NK11</sub> s obnaženými kabely K2P a K3P..

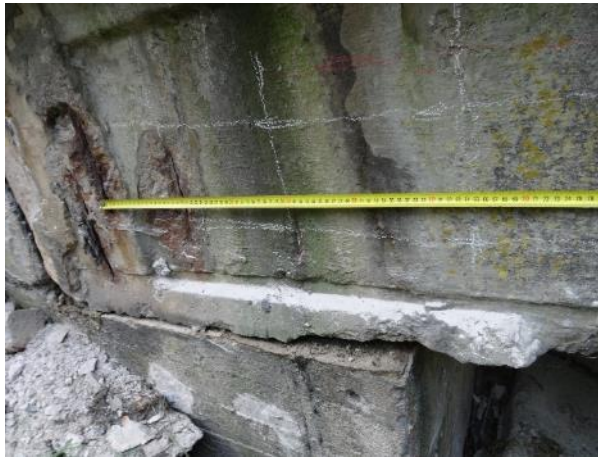
Obr. 70: Konec nosníku N10 nad Op1. Měření rozmístění detekované měkké výztuže.

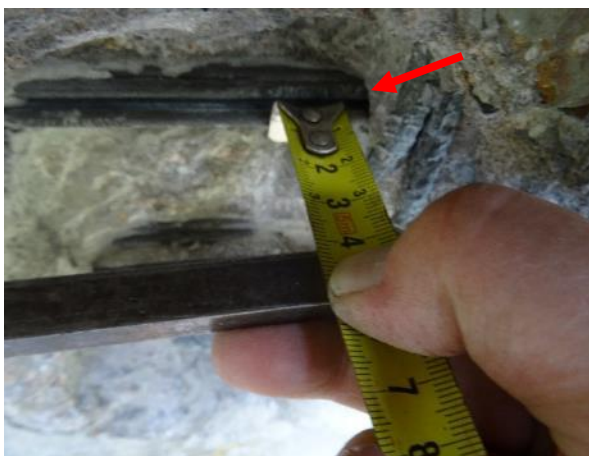
Obr. 71: S<sub>NK11</sub>. K2P. Přítomnost korozních zplodin. Kanálek částečně nevyplněn. Minim. krytí kabelu K2 vůči fasádní straně nosníku.

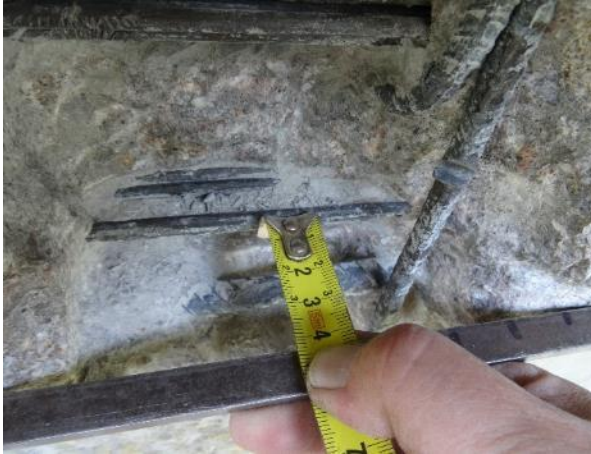
**Obr. 73:** SNK11. K3P. Přítomnost korozních zplodin. Kanálek vyplněn. Minim. krytí kabelu K3 vůči fasádní straně nosníku

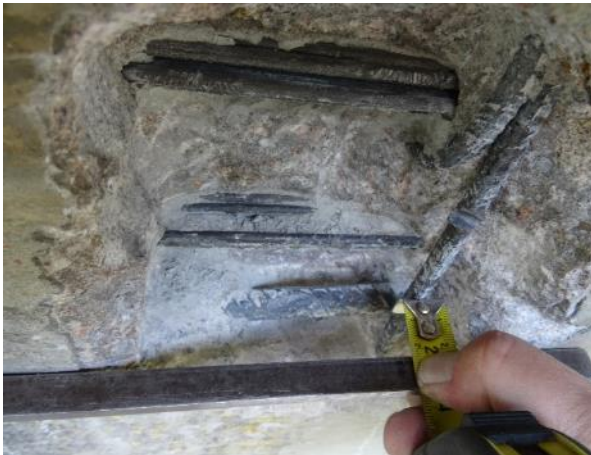
**Obr. 75:** SNK11. Měření minim. krytí obnažené měkké výztuže v místě sondy.

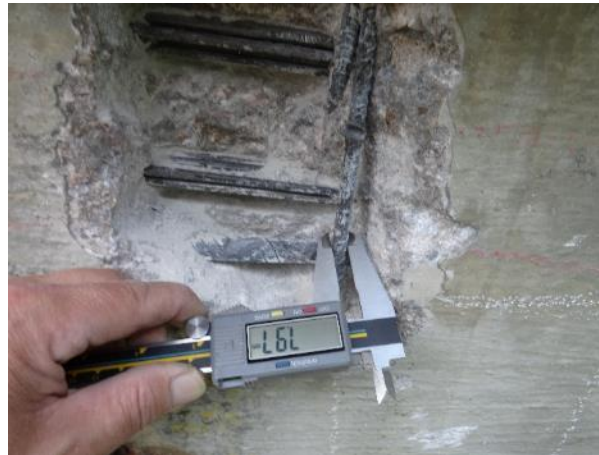
**Obr. 76:** SNK11. Měření  $\varnothing$  obnažené výztuže.

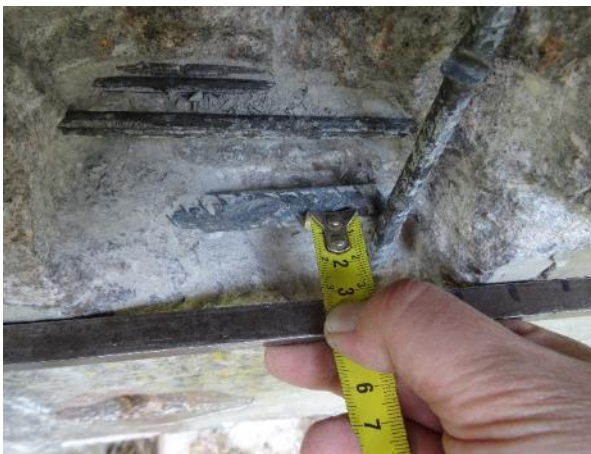
**Obr. 77:** SNK11. Měření minim. krytí obnažené měkké výztuže v místě sondy.

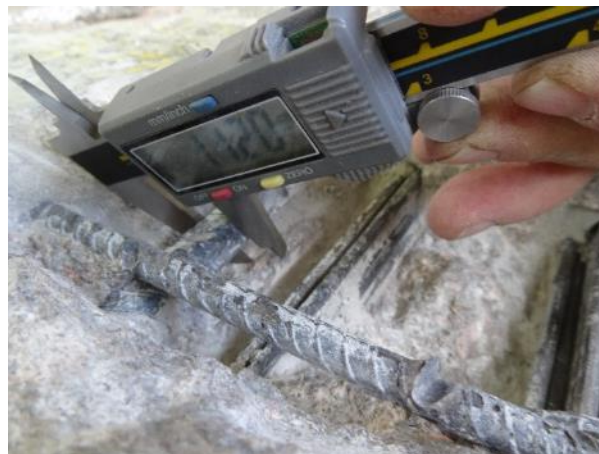
**Obr. 78:** SNK11. Měření  $\varnothing$  obnažené výztuže.

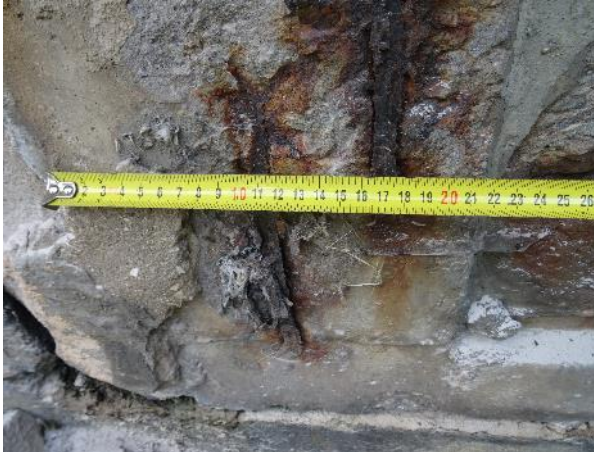
**Obr. 79:** Konec nosníku N10 nad Op1. Měření polohy obnažené měkké výztuže.

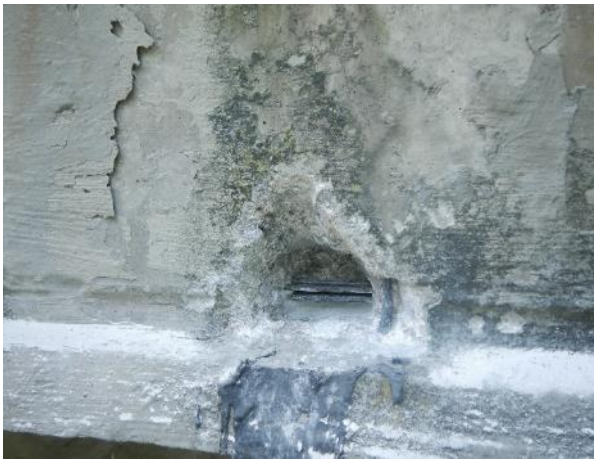
**Obr. 81:** Fasádní strana N10 v místě sekané sondy S<sub>NK</sub>12 (6,3 m od čela Op1, 6,1 m od Pi2).

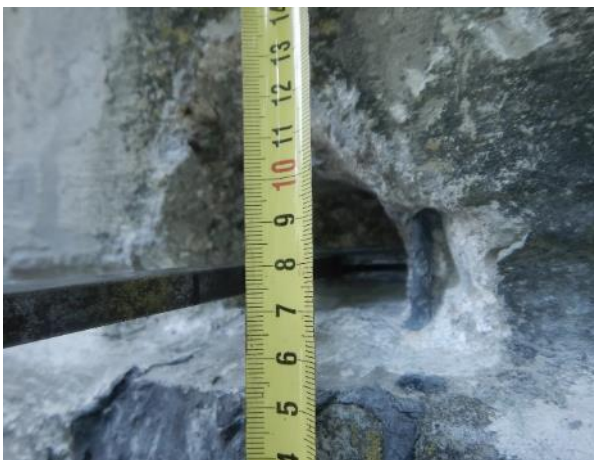
**Obr. 83:** S<sub>NK</sub>12, K3. Měření polohy kabelu vůči spodnímu povrchu nosníku

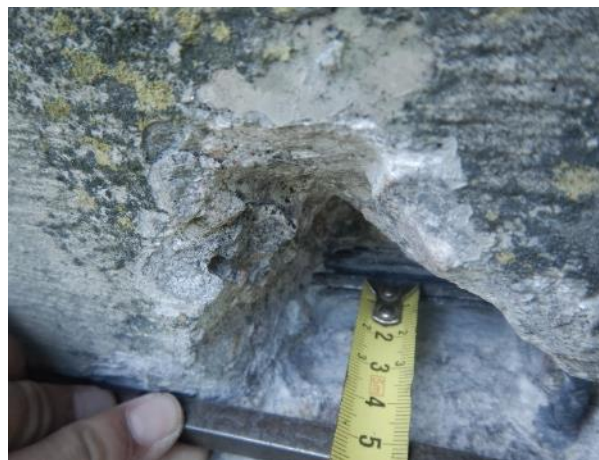
**Obr. 84:** S<sub>NK</sub>12, K3. Minim. krytí kabelu K3 vůči fasádní straně nosníku

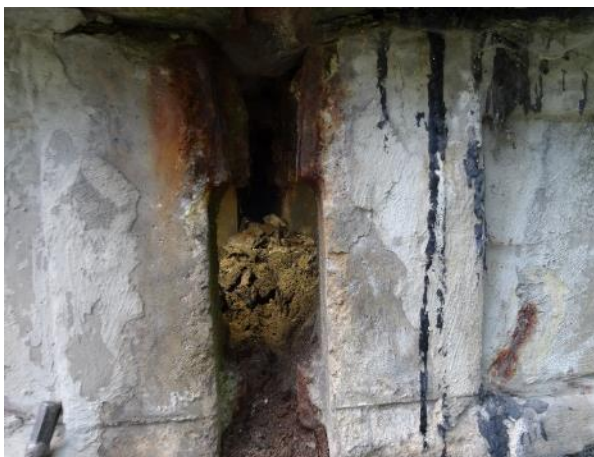
Obr. 89: SNK14 a SNK22. Stav kotev předpětí na konci nosníků N10 nad Pi2.

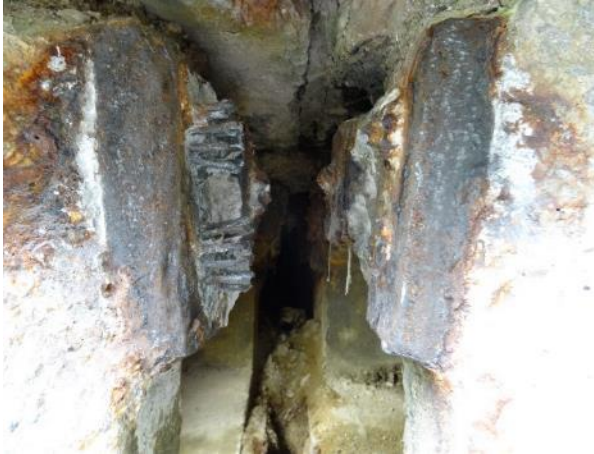
**Obr. 91:** Stav kotev po částečném očištění od korozních zplodin. Patrná torza odkorodovaných konců drátů kabelů K2 a K3.

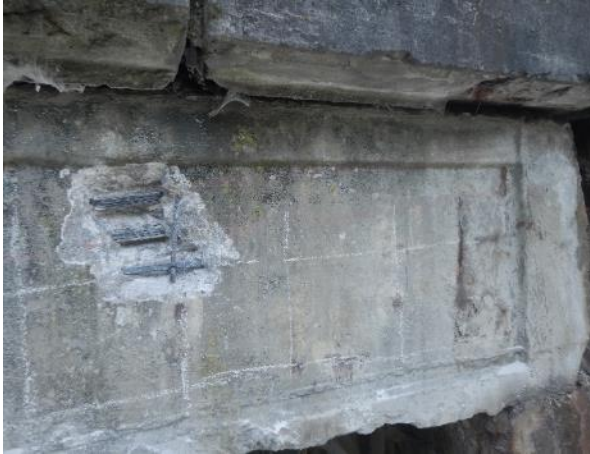
**Obr. 97:** Fasádní strana nosníku N1 ve 2. poli (P2N1) v místě sekané sondy SNK16 (1,0 m od konce nosníku nad Pi2) Op1, 6,1 m od Pi2.

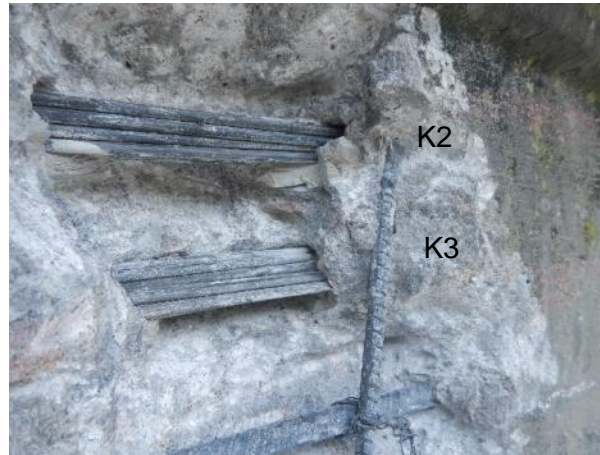
**Obr. 98:** Sekaná sonda SNK16 s obnaženými kabely K2 a K3 v pohledu ke konci nosníku nad Pi2. Horní část kanálku kabelu K2 není doinjektována.

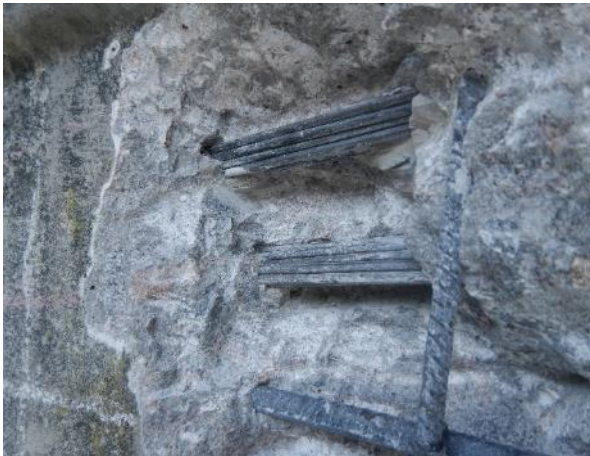
**Obr. 99:** Sekaná sonda SNK16 s obnaženými kabely K2 a K3 v pohledu ke konci nosníku nad Op3.

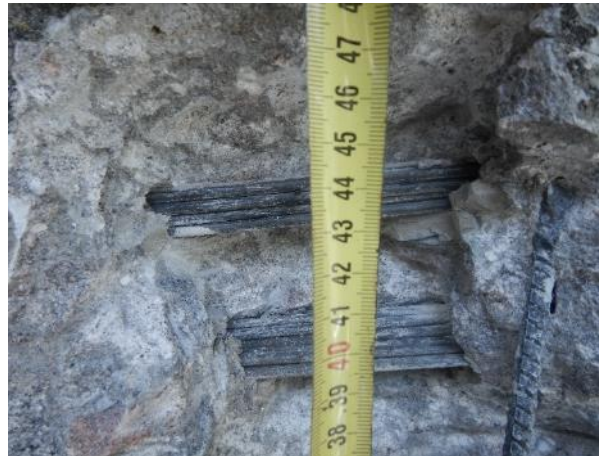
**Obr. 100:** SNK16. Výšková poloha kabelu K2 vůči spodnímu povrchu nosníku N1.

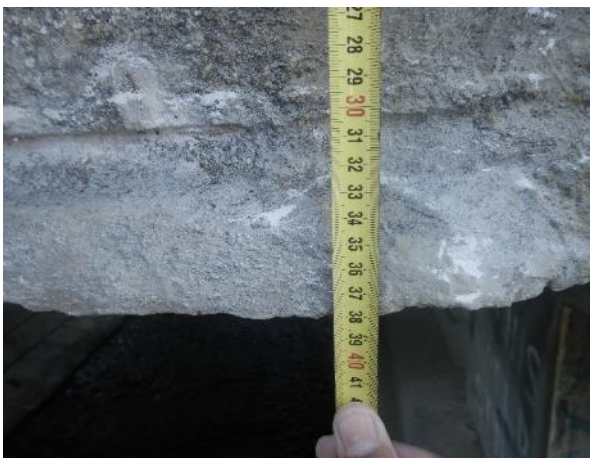
**Obr. 101:** SNK16. Výšková poloha kabelu K3 vůči spodnímu povrchu nosníku N1.

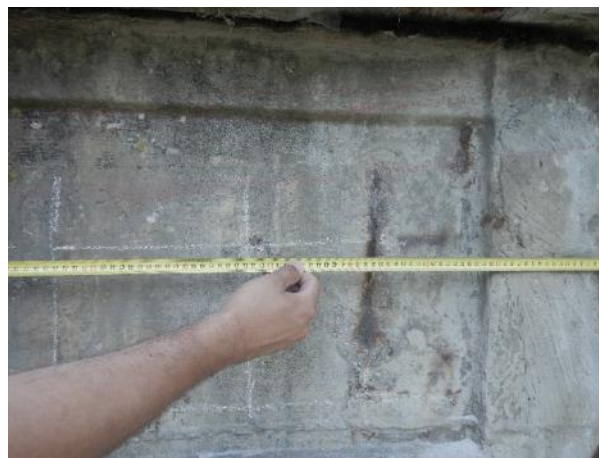
**Obr. 102:** Fasáda konce nosníku N1 nad Pi2 ve 2. poli. Měření polohy detekov. měkké výztuže.

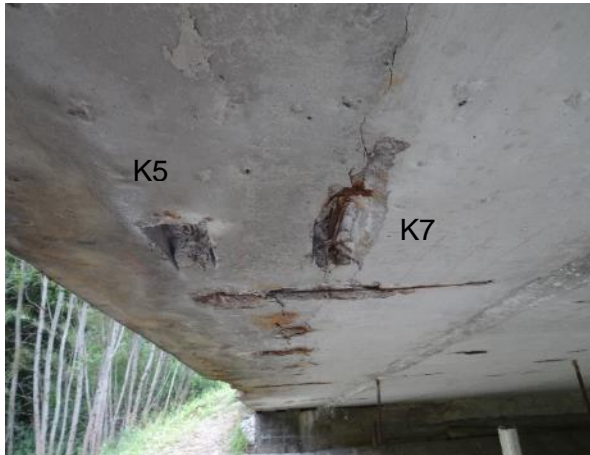
**Obr. 103:** Pohled nosníku N1 v místě sondy SNK17 (6,0 m od čela Op3, 6,4 m od Pi2). Obnažené kabely K5 a K7.

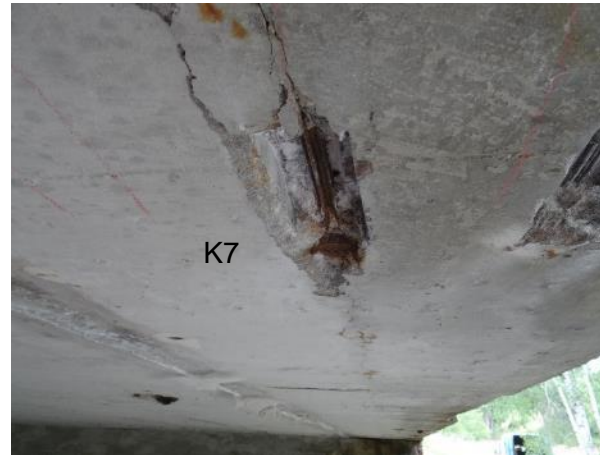
**Obr. 104:** Obnažený kabel K7 nosníku N1 v pohledu směrem k Pi2.

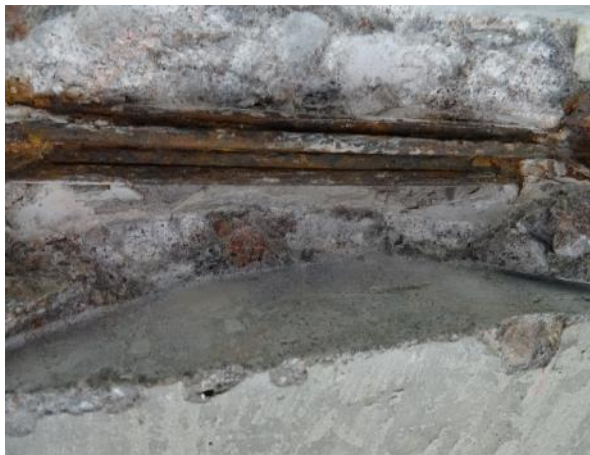
**Obr. 105:** SNK17, K7. Obnažený kabel K7 v bližším pohledu. Dráty silně korozně napadeny.

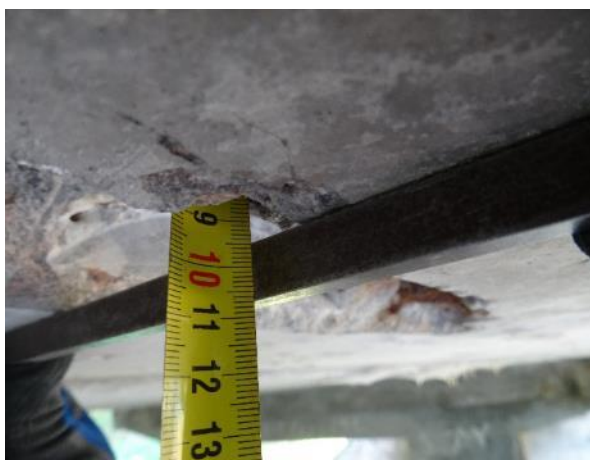
**Obr. 107:** Změřená tloušťka dna nosníku N1 v místě obnaženého kabelu K7

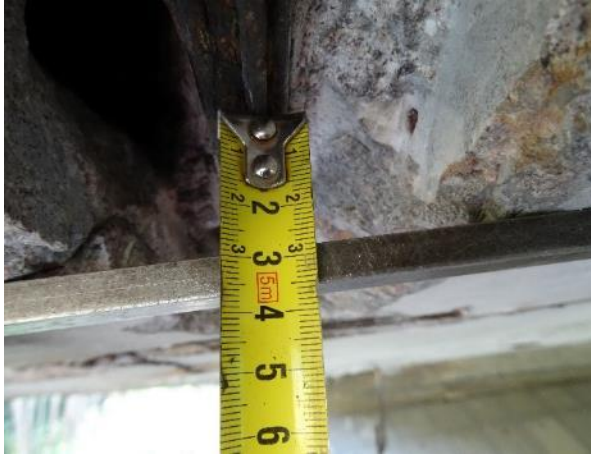
**Obr. 109:** SNK17, K7. Minim. krytí kabelu K7 vůči spodnímu povrchu nosníku.

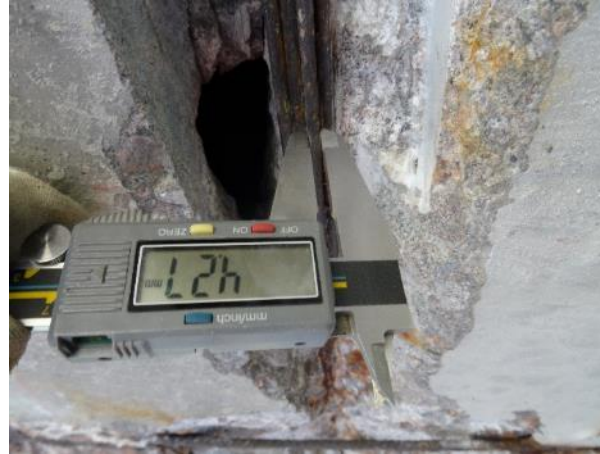
**Obr. 110:** SNK17, K7. Měření  $\varnothing$  předpínacího drátu.

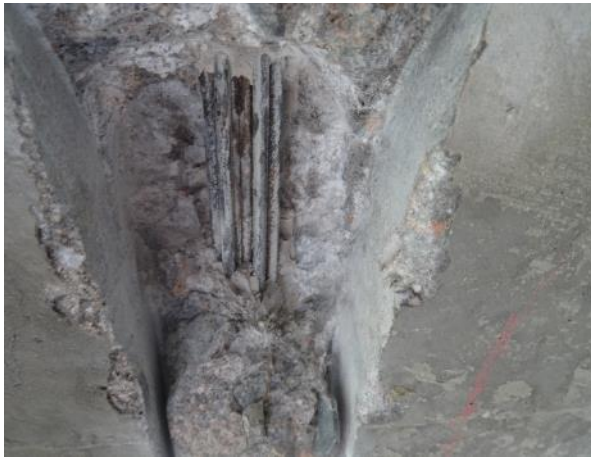
**Obr. 111:** SNK17, Obnažený kabel K5. Na drátech přítomnost korozních zplodin. Více zasaženy středové dráty.

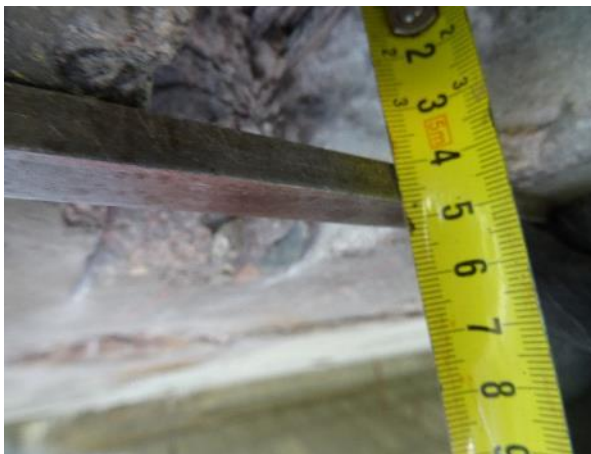
**Obr. 113:** SNK17, K5. Minim. krytí kabelu K5 vůči spodnímu povrchu nosníku.

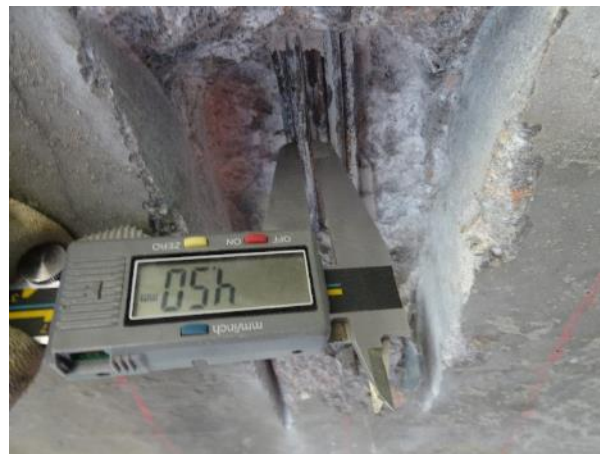
**Obr. 114:** SNK17, K5. Měření  $\varnothing$  předpínacího drátu.

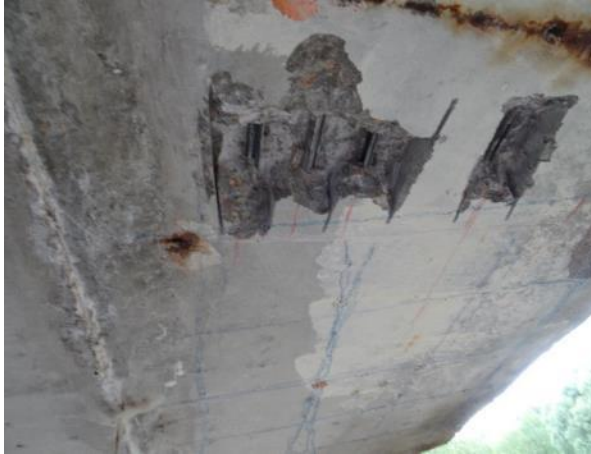
**Obr. 115:** Podhled nosníku N1 ve 2. poli, 1,5 m od čela Op3 v místě sondy S<sub>NK18</sub>. Obnažené kabely K4P–K6P a K7.

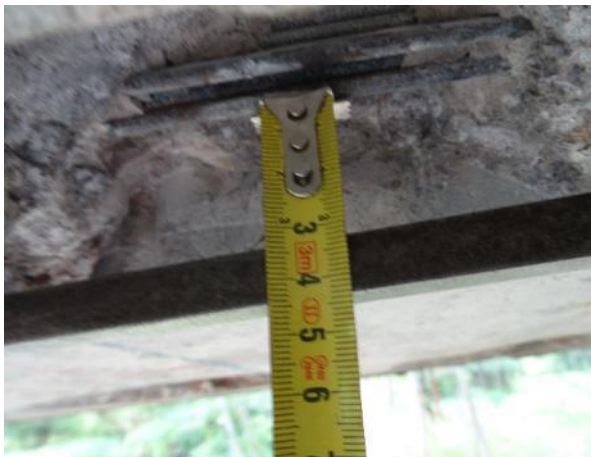
**Obr. 117:** S<sub>NK18</sub>, K7. Minim. krytí kabelu K7 vůči spodnímu povrchu nosníku.

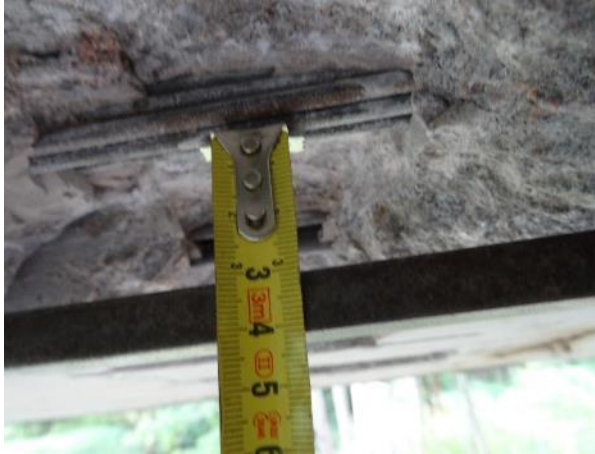
**Obr. 121:** SNK18, K5. Minim. krytí kabelu K5 vůči spodnímu povrchu nosníku. Na drátech přítomnost korozních zplodin.

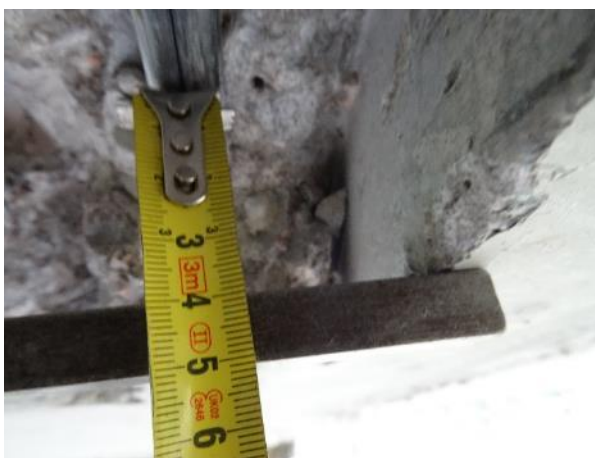
**Obr. 125:** SNK19, K4. Minim. krytí kabelu K4 vůči spodnímu povrchu nosníku.

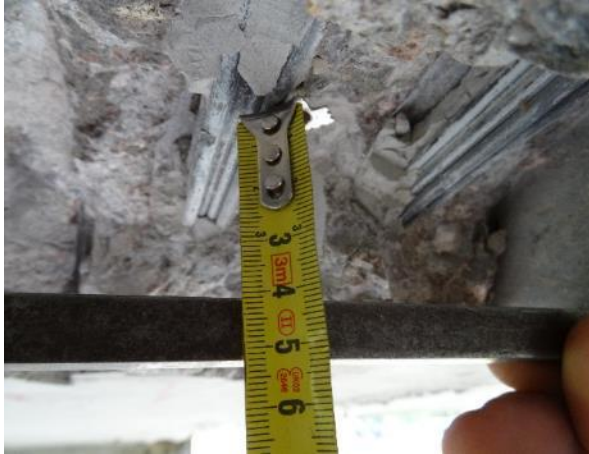
Obr. 127: S<sub>NK</sub>19, K5. Minim. krytí kabelu K5 vůči spodnímu povrchu nosníku.

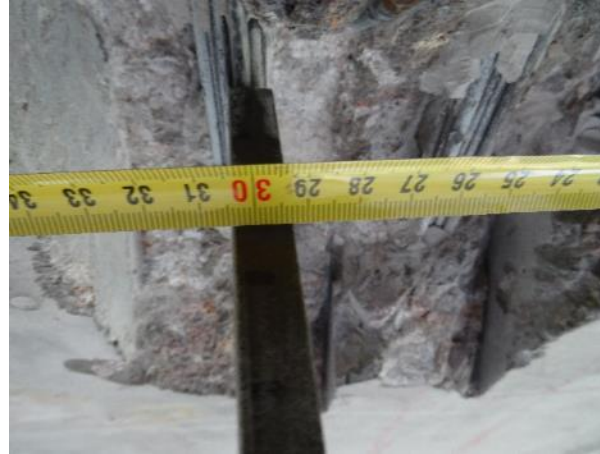
Obr. 128: S<sub>NK</sub>19, K6. Půdorys. poloha kabelu K6 vztahena k podél. kraji nosníku.

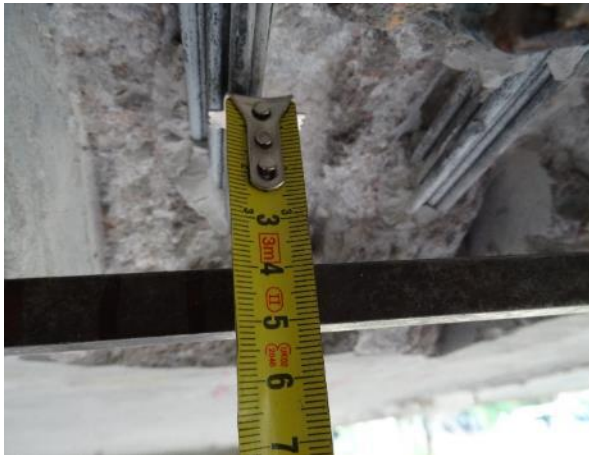
Obr. 129: S<sub>NK</sub>19, K6. Minim. krytí kabelu K6 vůči spodnímu povrchu nosníku.

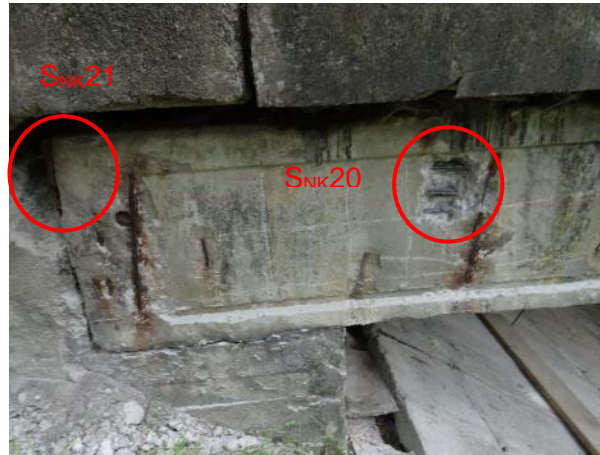
Obr. 130: Konec nosníku N1 nad Op3 (2. pole). Označená poloha sekané sondy S<sub>NK</sub>20 a S<sub>NK</sub>21.

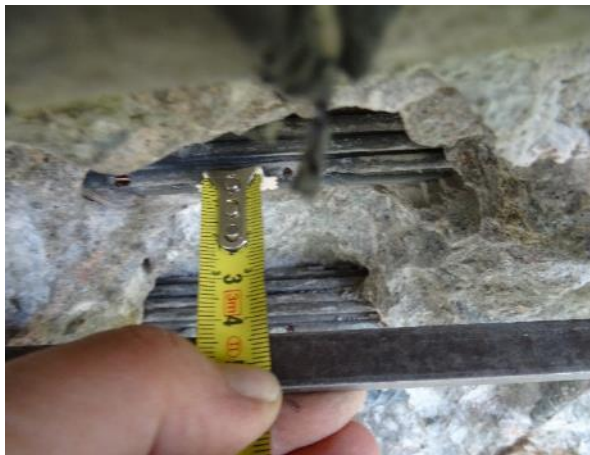
Obr. 135: S<sub>NK</sub>20, K2. Minim. krytí kabelu K2 vůči fasádní straně nosníku.

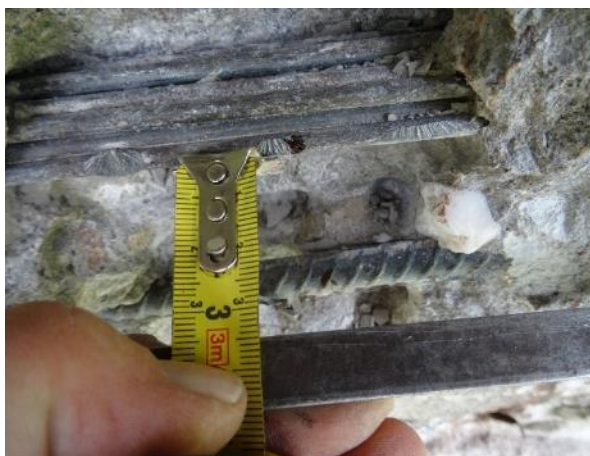
Obr. 137: S<sub>NK</sub>21, K3. Na drátech přítomnost korozních zplodin. Minim. krytí kabelu K3 vůči fasádní straně nosníku.

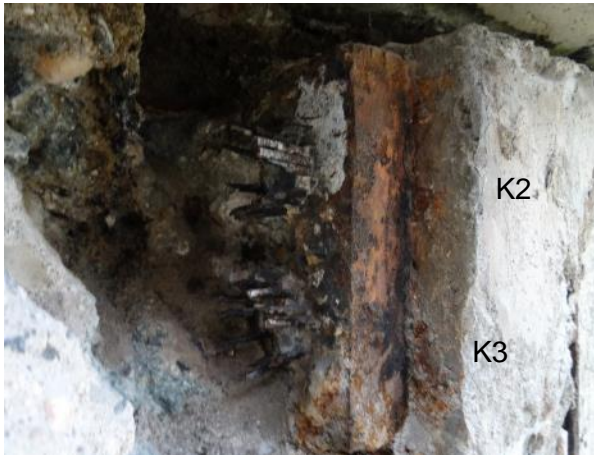
Obr. 139: SNK21. Obnažená levá horní kotva s kabely K2 a K3.

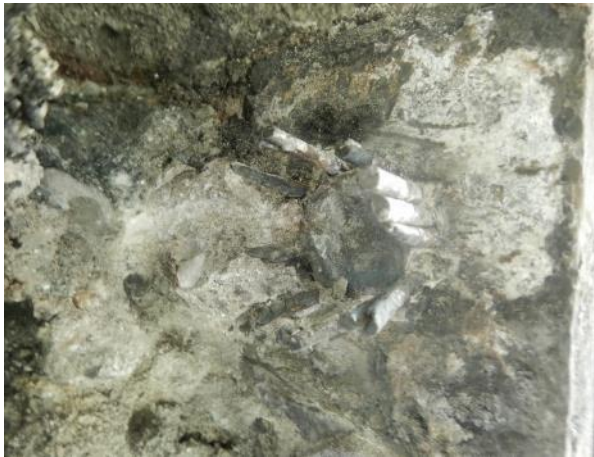
Obr. 141: SNK21. Konce předpínacích drátů kabelu K2 v detailním pohledu. Torza odkorodovaných drátů.

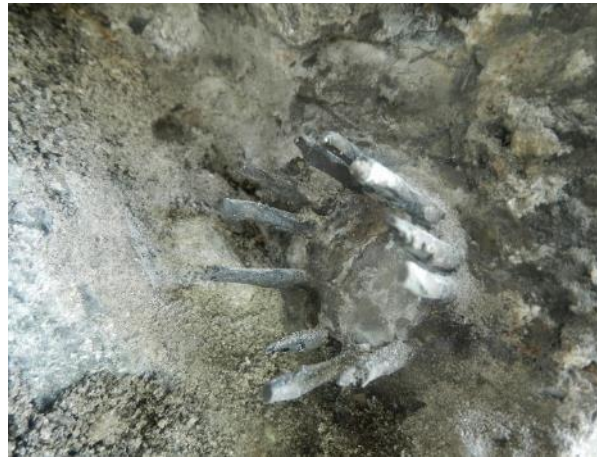
Obr. 142: SNK21. Konce předpínacích drátů kabelu K3 v detailním pohledu. Torza odkorodovaných drátů.

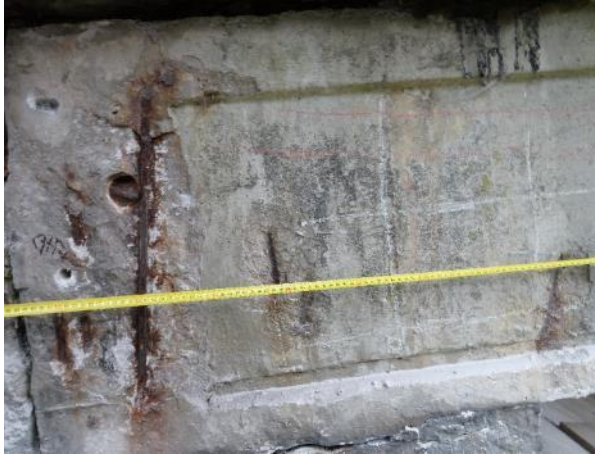
Obr. 145: Měření polohy detekované, resp. obnažené měkké výztuže.
