Most přes Kosový potok u Třebele  
ev. č.: 230-014

## Diagnostický průzkum – závěrečná zpráva

Centrum dopravního výzkumu, v. v. i.

**Zakázka: Most přes Kosový potok u Třebele, ev.č.: 230-014,  
– diagnostický průzkum**

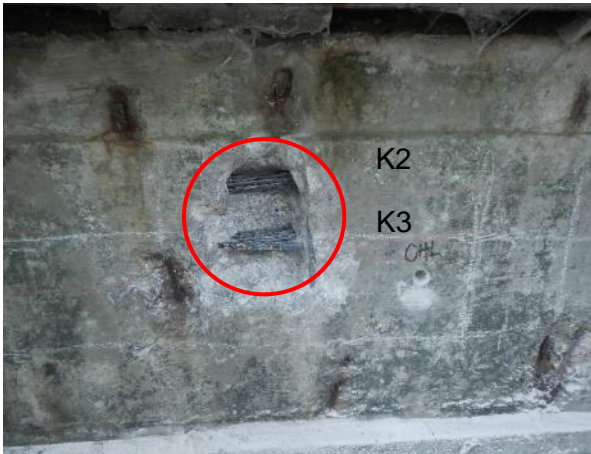
Obr. 153: Fasáda nosníku N10 ve 2. poli 1,2 m od jeho konce nad Op3 Označená poloha sekané sondy S<sub>NK23</sub> s obnaženými kabely K2 a K3.

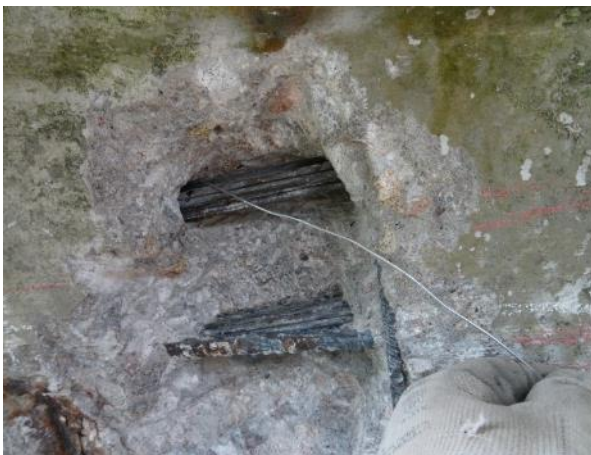
Obr. 155: S<sub>NK23</sub>, K2. Měření délky nezainjektovanosti kanálku kabelu K2 směrem ke středu nosníku.

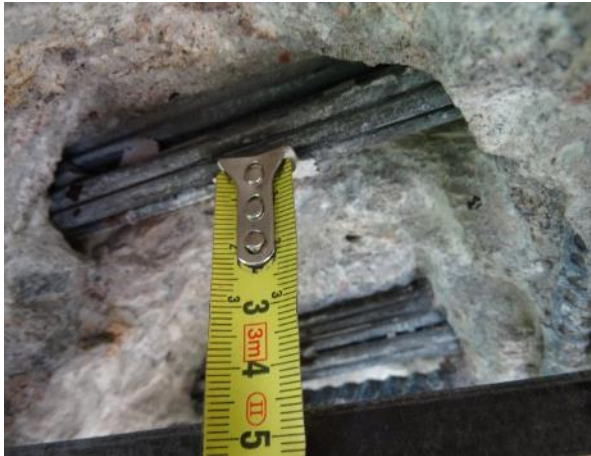
Obr. 157: SNK23, K2. Minim. krytí kabelu K2 vůči fasádní straně nosníku.

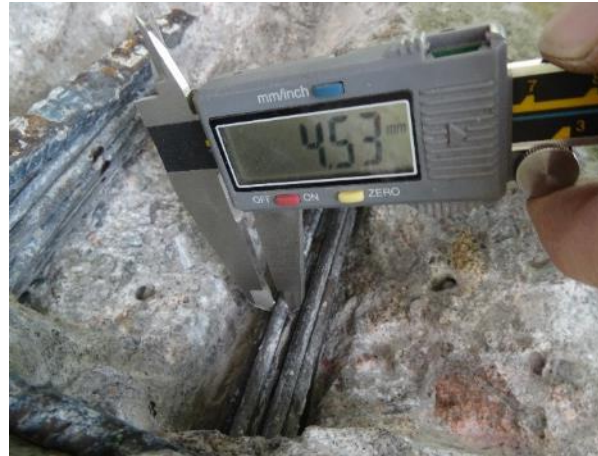
Obr. 158: SNK23, K2. Měření  $\varnothing$  předpínacího drátu kabelu K2.

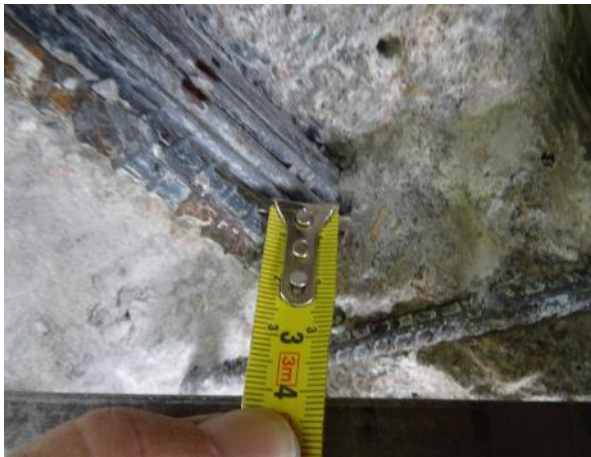
Obr. 159: SNK23, K3. Minim. krytí kabelu K3 vůči fasádní straně nosníku.

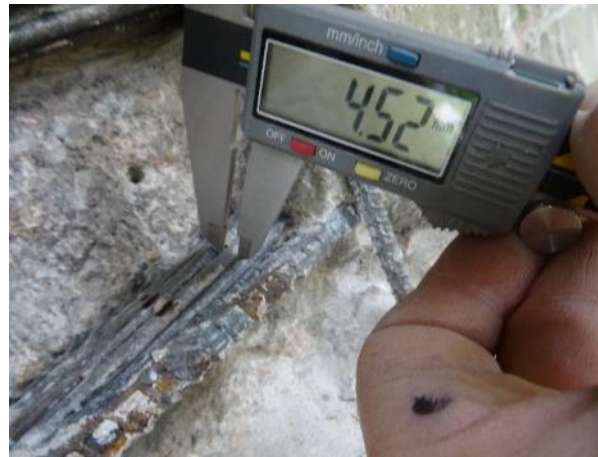
Obr. 160: SNK23, K3. Měření  $\varnothing$  předpínacího drátu kabelu K3.

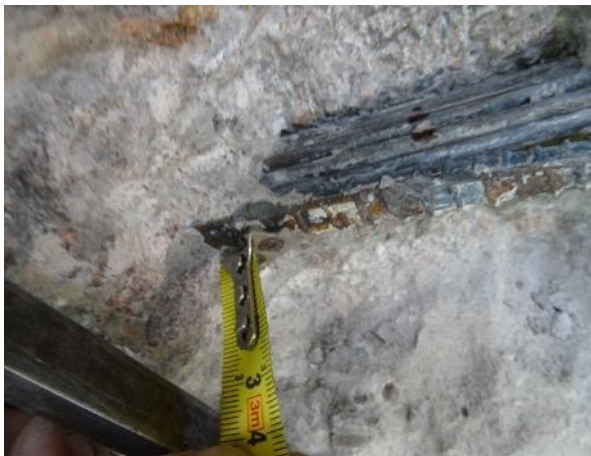
Obr. 161: Měření minim. krytí obnažené měkké vodorovné výztuže v místě sondy SNK23. Výztuž na straně minim krytí korozně zasažena.

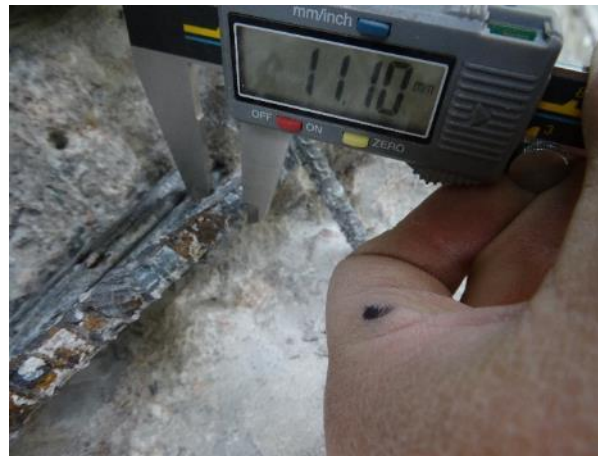
Obr. 162: Měření  $\varnothing$  vodorovné výztuže v místě sekané sondy SNK23.

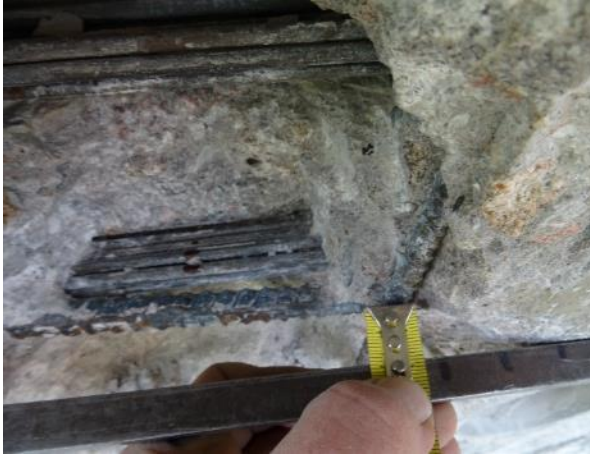
**Obr. 163:** Měření minim. krytí obnažené měkké Svislé výztuže v místě sondy S<sub>NK23</sub>. Výztuž na straně minim krytí korozně zasažena.

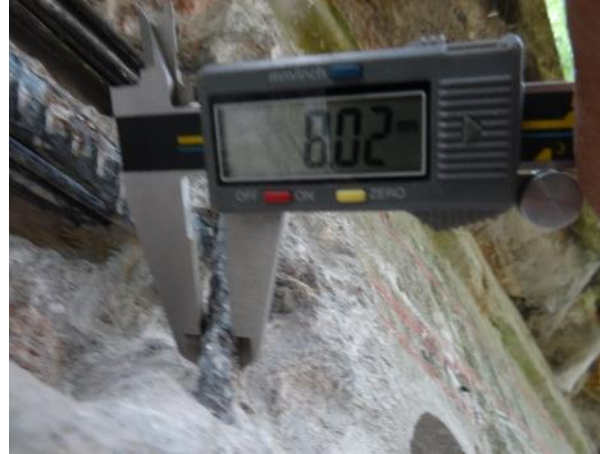
**Obr. 164:** Měření  $\varnothing$  svislé výztuže v místě sekané sondy S<sub>NK23</sub>.

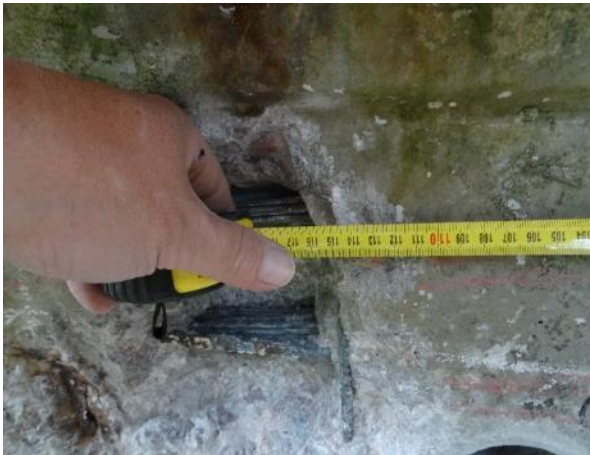
**Obr. 165:** S<sub>NK23</sub>. Měření polohy sekané sondy vůči konci nosníku nad Op3. n

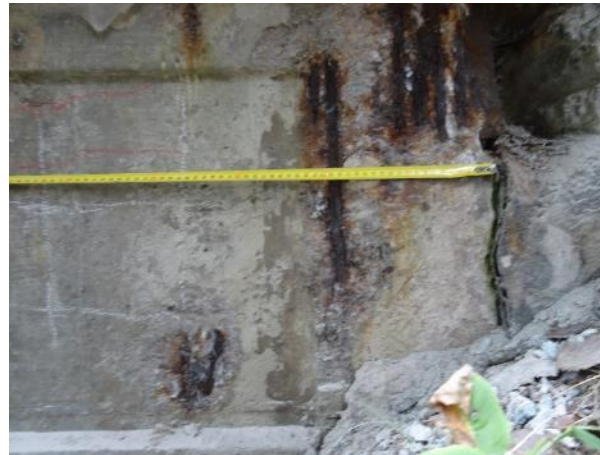
**Obr. 166:** Fasáda konce nosníku N10 ve 2. poli nad Op3. Měření polohy detekované (georadarem), resp. obnažené měkké výztuže.

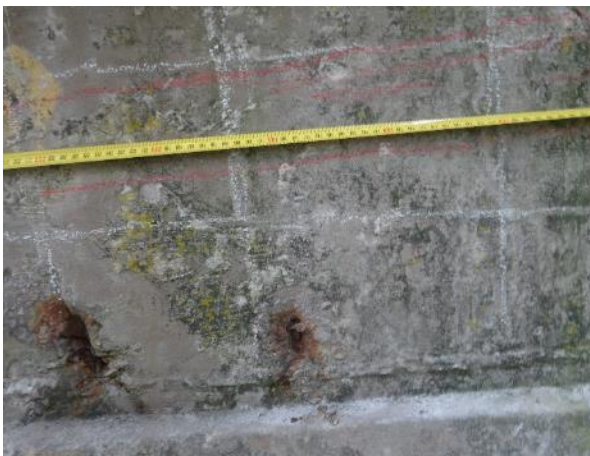
**Obr. 167:** Fasáda konce nosníku N10 ve 2. poli nad Op3. Měření polohy detekované měkké výztuže (pokračování).
