Restaurátorský průzkum a záměr

# Podmalby na skle

Muzeum Šumavy Kašperské hory

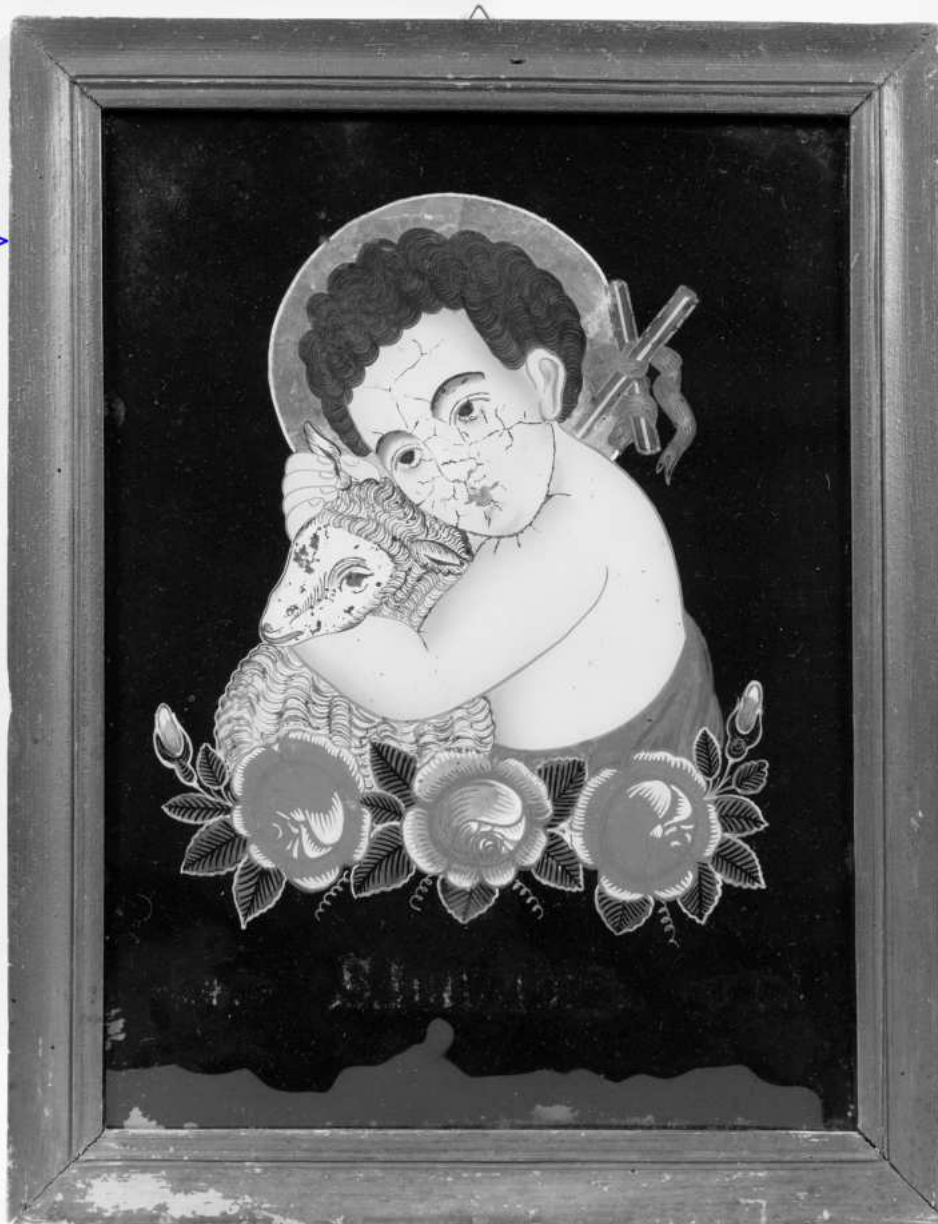
S01>

Sklo je kompaktní, bez viditelného poškození. Podmalba vykazuje krakeláž citelnou především v oblasti obličeje Krista a hlavy beránka. Tyto části rovněž vykazují nesoudržnost podmalby s podkladem. Oblast oka beránka chybí, stejně jako části malované výplně jeho hlavy. Nápis "S.JOHANES" je téměř nečitelný. Okraje skleněné malby jsou lehce degradované. Dřevěný rám je mírně konstrukčně nestabilní a vykazuje degradované vrstvy lepidel. Povrchová úprava je na některých místech mechanicky sedřena. V minulosti byl napaden dřevokaznými plísněmi a hmyzem, který je však v současné době neaktivní.

Stav před restaurováním - detail poškození

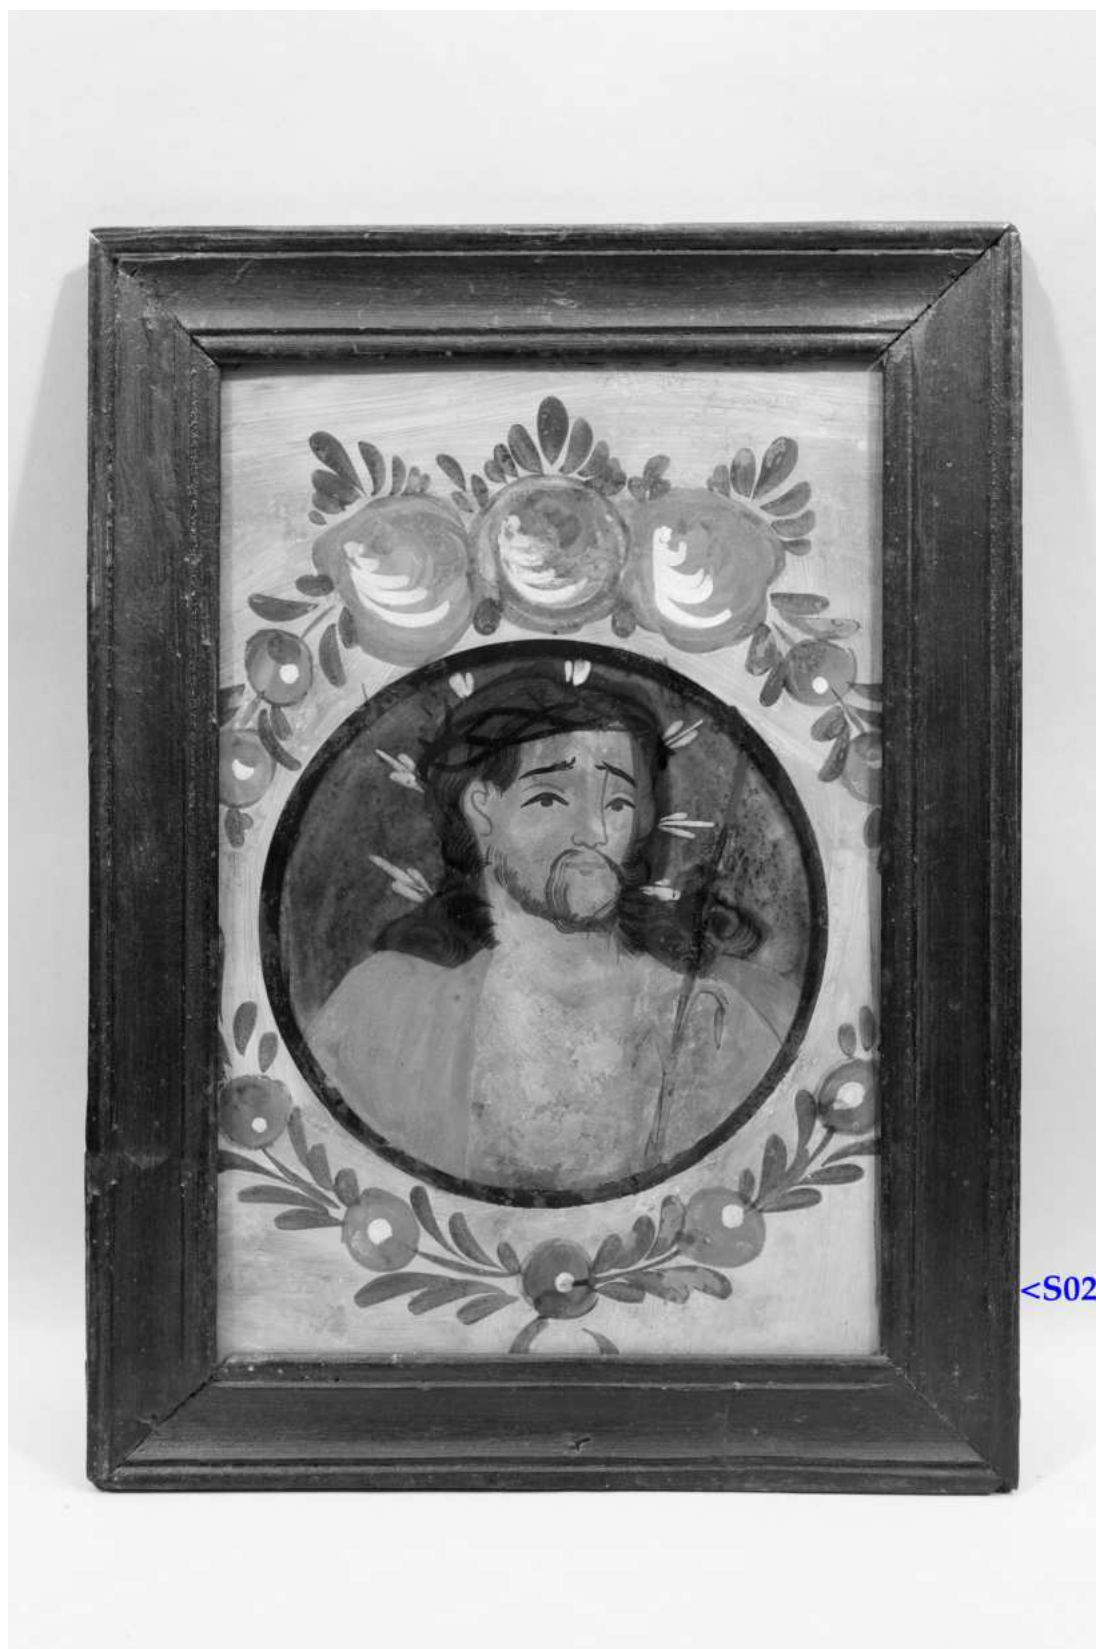
Sklo je kompaktní, bez viditelného poškození. Podmalba je relativně dobře dochována. Na celé ploše se místy tvoří větší, či menší puchýřky v podobě oddělující se barevné vrstvy od skleněné podložky. Místa jsou viditelné druhotné ztmavlé

retuše. Dřevěný rám je konstrukčně stabilní a vykazuje silnou degradovanou vrstvu ochranných laků. V minulosti byl napaden dřevokaznými plísněmi a hmyzem, který je však v současné době neaktivní.

Stav před restaurováním - detail poškození

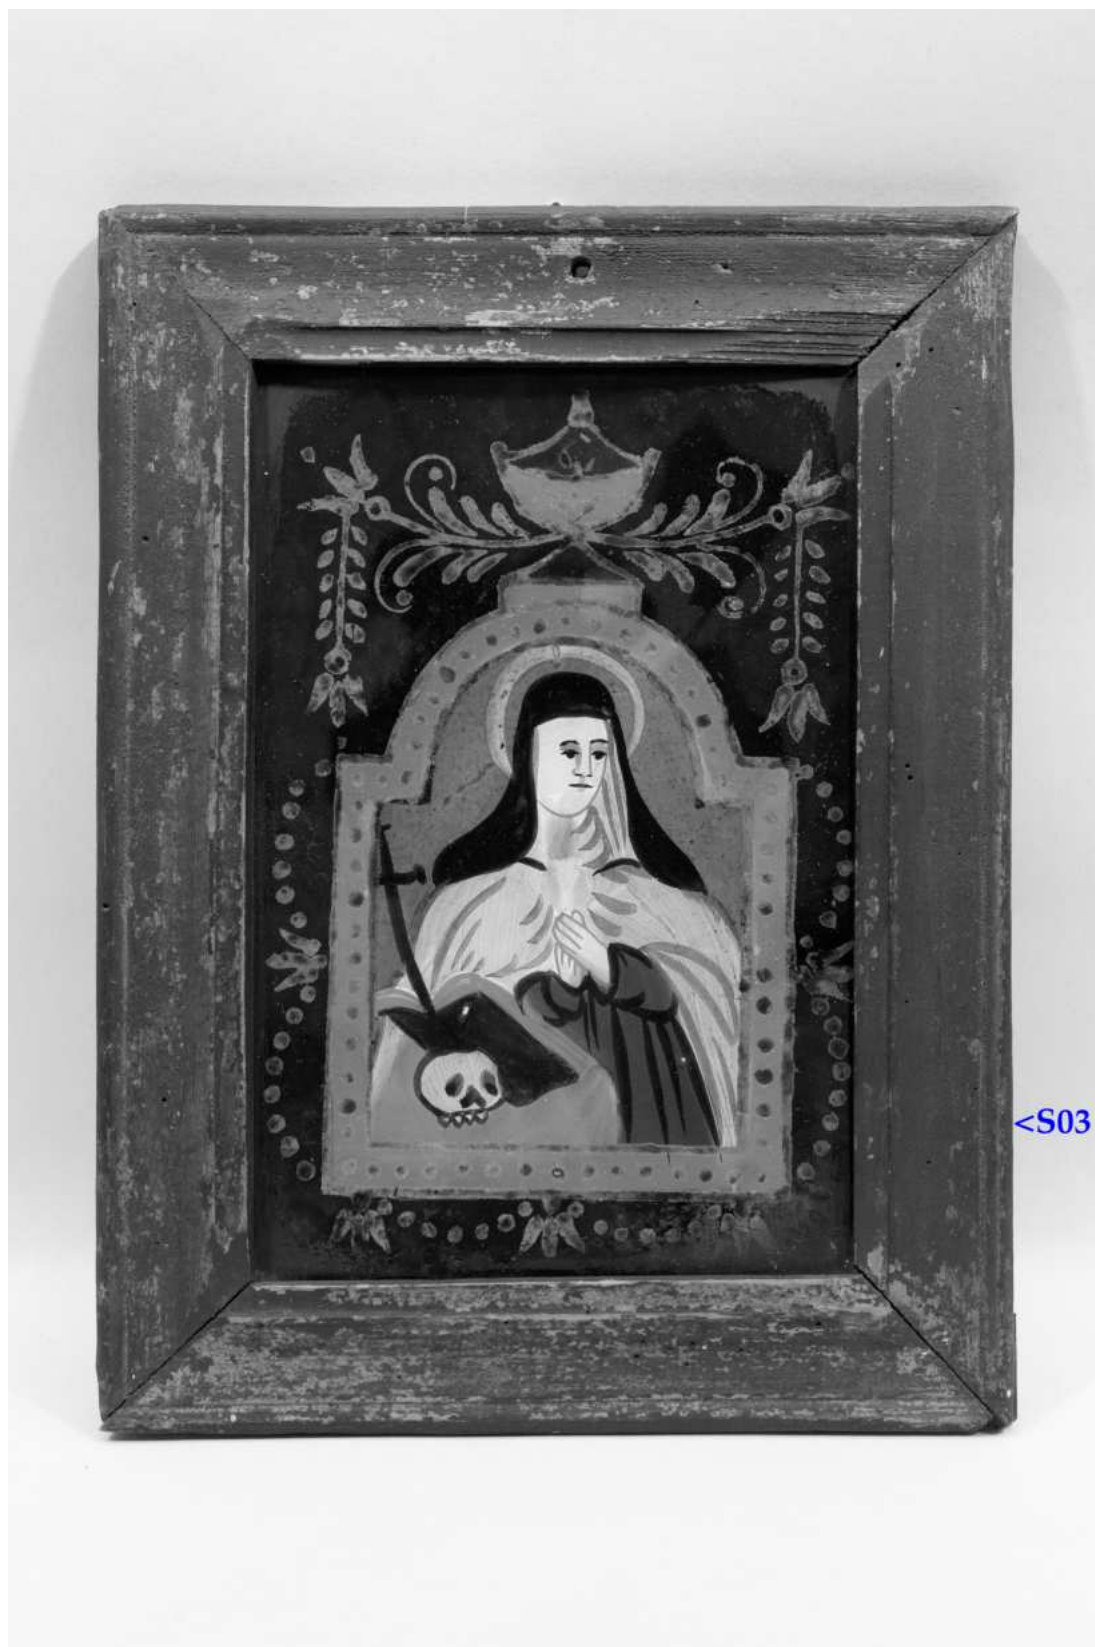
Sklo je kompaktní, bez viditelného poškození. Podmalba je velmi dobře dochována. Pouze její okraje a rohy jsou lehce degradované, zde dochází k nesoudržnosti barevné vrstvy se skleněnou podložkou. Dřevěný rám je konstrukčně nestabilní a vykazuje degradované vrstvy lepidel a ochranných laků. Jeho povrchová úprava je na některých místech mechanicky sedřena. V minulosti byl napaden dřevokaznými plísněmi a hmyzem, který je však v současné době neaktivní. Papírový přelep zadní strany je degradovaný, zčernalý.

Stav před restaurováním - detail poškození

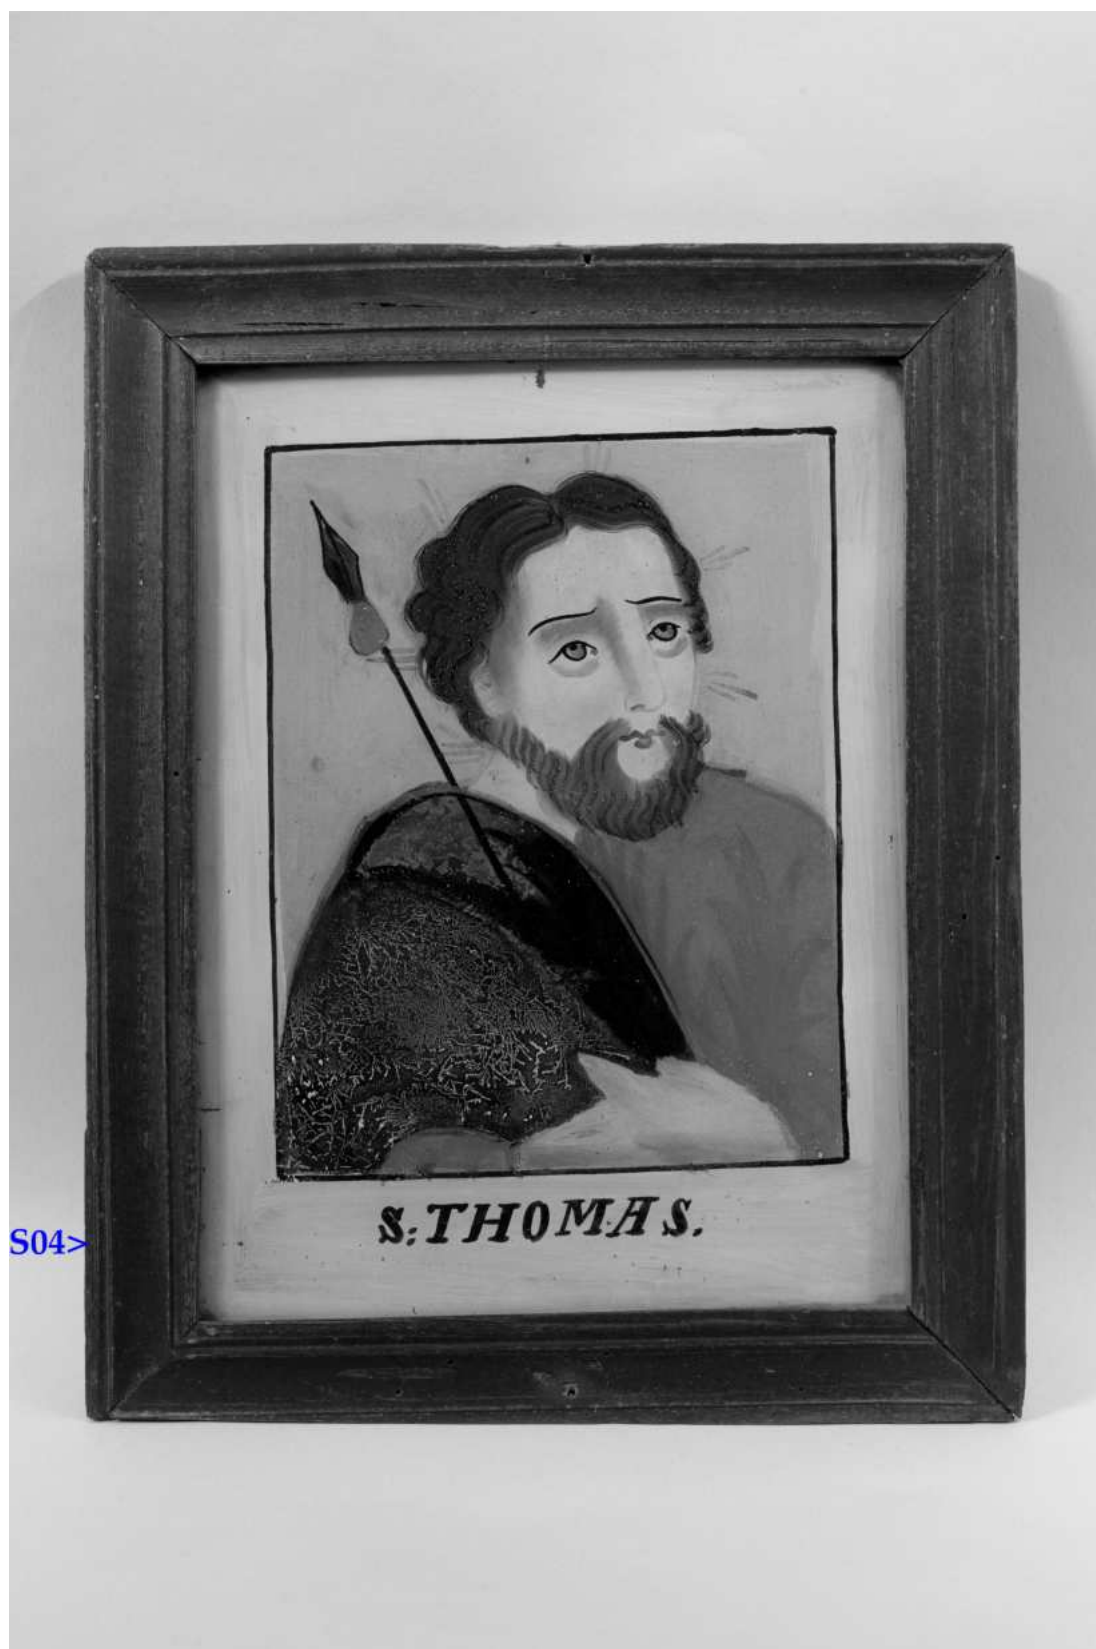
Sklo je kompaktní, bez viditelného poškození. Podmalba vykazuje krakeláž především v oblasti svrchního pláště světce, kde je velmi degradovaná a oddělená od skleněné podložky; v zelených vrstvách malba výrazně chybí a prosvítá krycí dýhová deska. Okraje skleněné malby jsou degradované mírně, zejména v rozích. Dřevěný rám je konstrukčně nestabilní a vykazuje degradované vrstvy lepidel a ochranných laků. Jeho povrchová úprava je na některých místech mechanicky sedřena. V minulosti byl napaden dřevokaznými plísněmi a hmyzem, který je však v současné době neaktivní. Papírový přelep zadní strany je degradovaný, zčernalý.

Stav před restaurováním - detail poškození

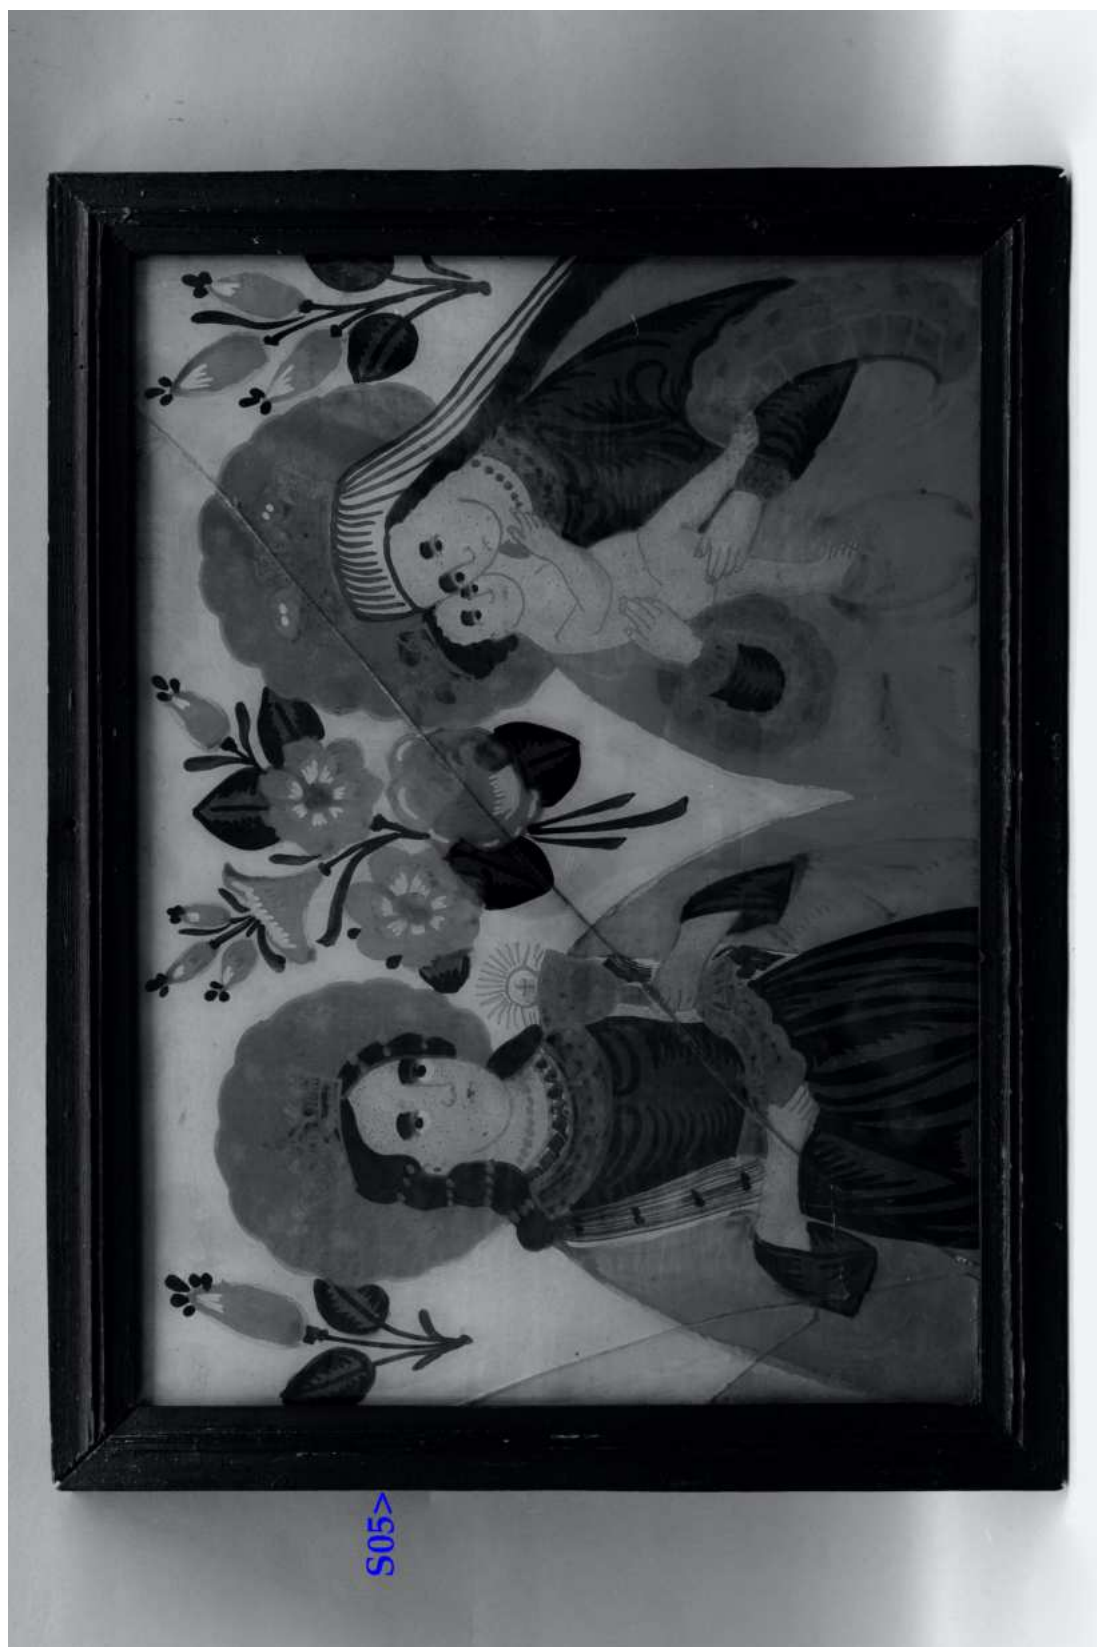
Sklo je několikrát prasklé, lepené, levý dolní roh byl druhotně doplněn. Podmalba je velmi dobře dochovaná. Inkarnáty obou světic a Krista vykazují drobné ztmavlé kruhové skvrny. Dřevěný rám sklomalby je mírně konstrukčně nestabilní a vykazuje degradované vrstvy lepidel a ochranných laků. Jeho povrchová úprava je na některých místech mechanicky setřena. V minulosti byl napaden dřevokaznými plísněmi a hmyzem, který je však v současné době neaktivní.

Stav před restaurováním - detail poškození

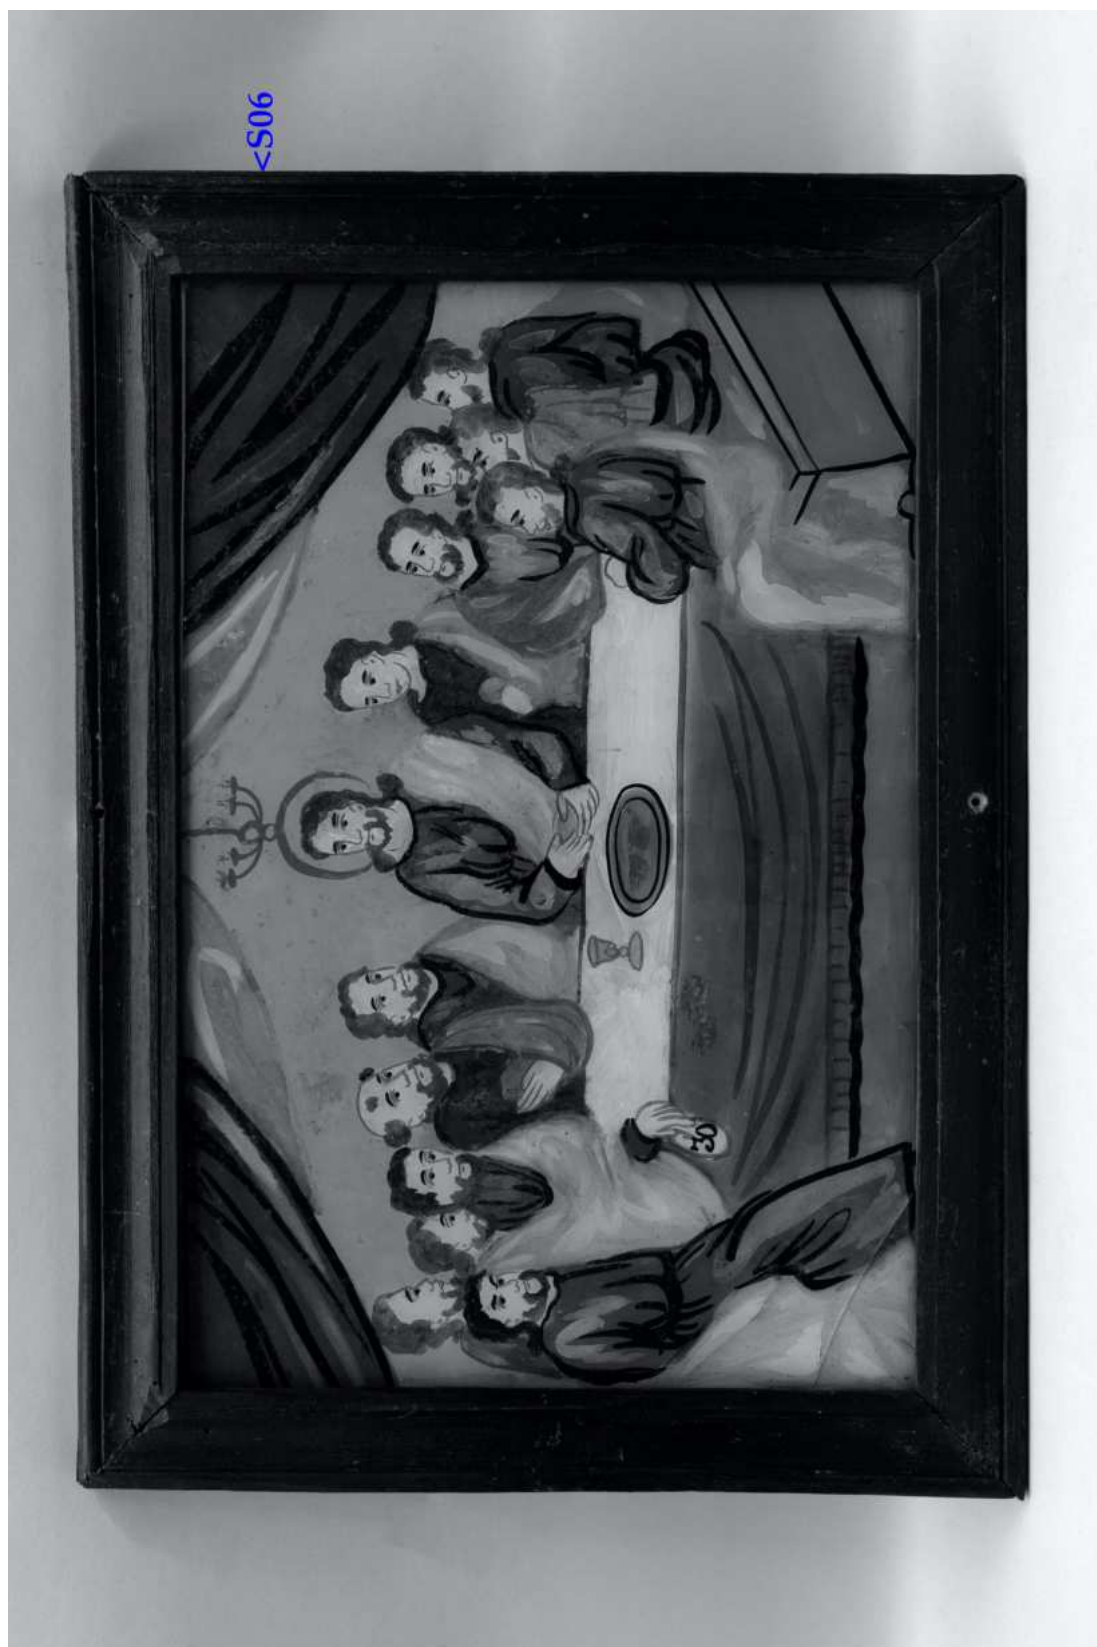
Sklo je kompaktní, bez viditelného poškození. Podmalba je relativně dobře dochovaná. Na celé ploše se místy tvoří puchýřky v podobě oddělující se barevné vrstvy od skleněné podložky. V oblasti ubrusu stolu jsou místy viditelné druhotné ztmavlé retuše. Dřevěný rám je konstrukčně nestabilní a vykazuje degradované vrstvy lepidel a ochranných laků. Jeho povrchová úprava je na některých místech mechanicky setřena. V minulosti byl napaden dřevokaznými plísněmi a hmyzem, který je však v současné době neaktivní.

Stav před restaurováním - detail poškození

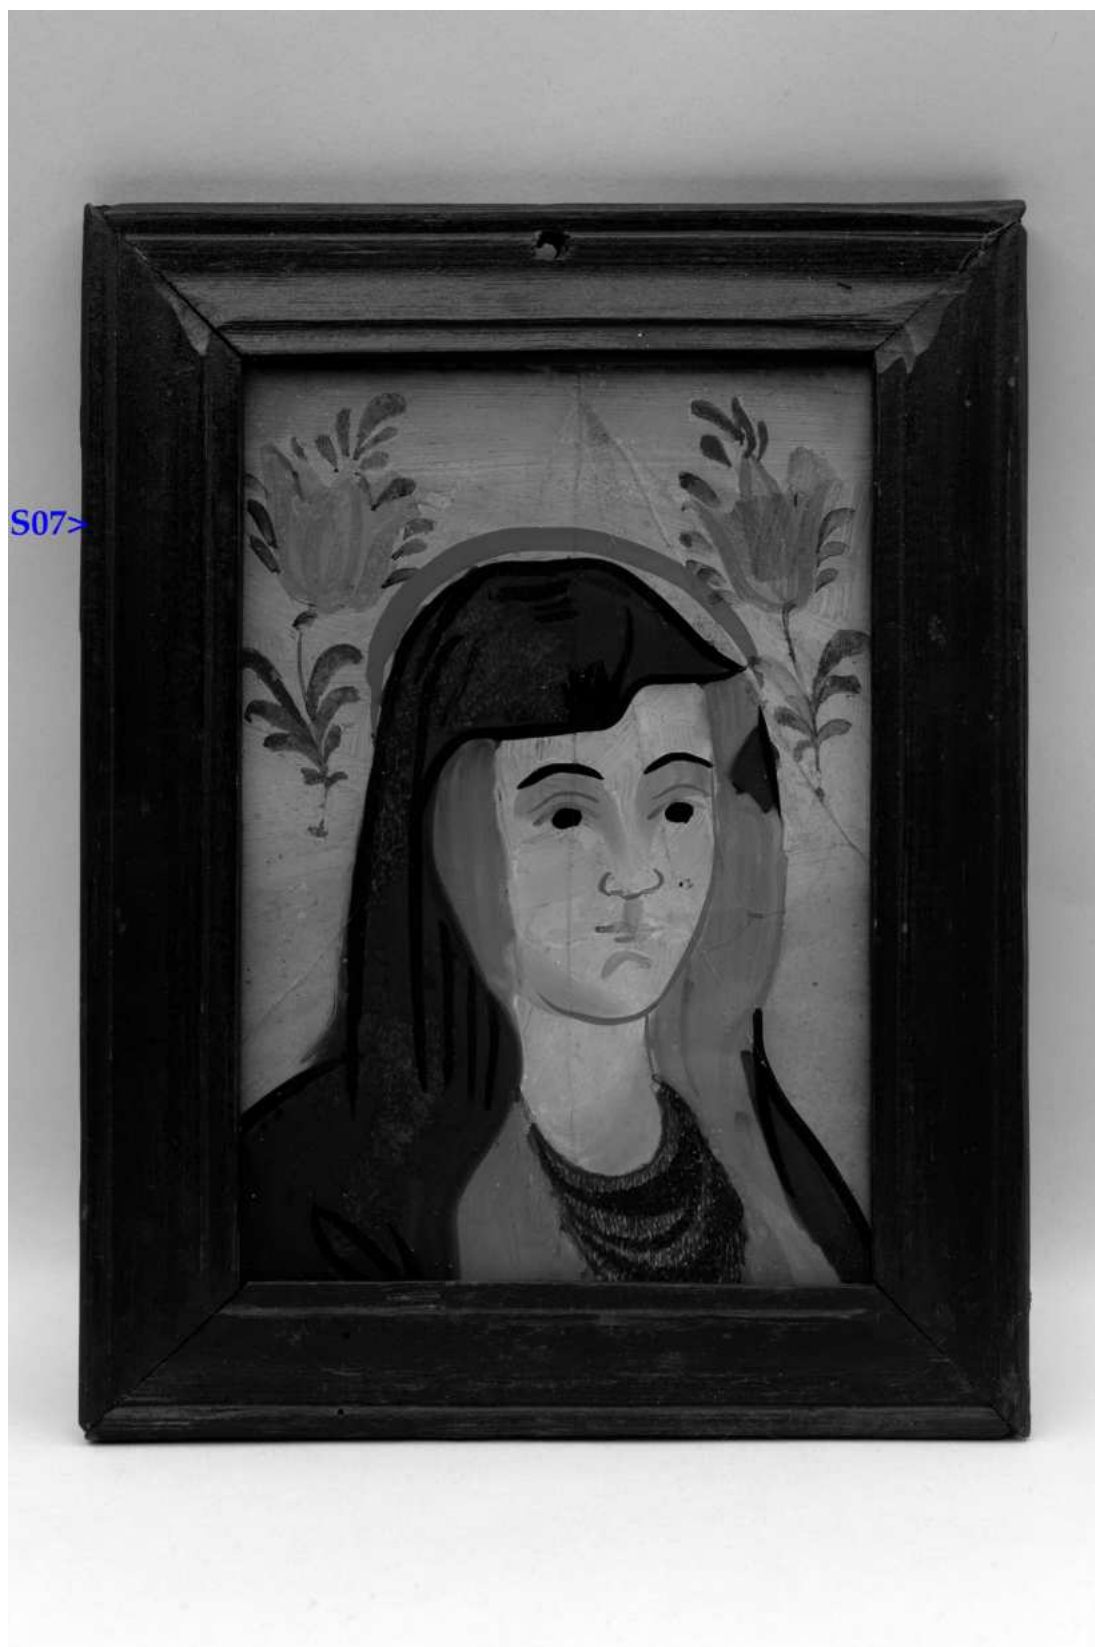
Sklo je několikrát prasklé, lepené. Podmalba je velmi dobře dochovaná. Dřevěný rám sklomalby je lehce konstrukčně stabilní, vykazuje degradované vrstvy ochranných

Stav před restaurováním - detail poškození
