**ČESKÉ VYSOKÉ UČENÍ TECHNICKÉ
V PRAZE**

**Expertní zpráva č.
2300 J 099-1**

Expertní zpráva:
DIAGNOSTICKÝ PRŮZKUM MOSTNÍ KONSTRUKCE EV. Č. 231-004,
MOST PŘES POTOK PŘED OBCÍ KACEŘOV

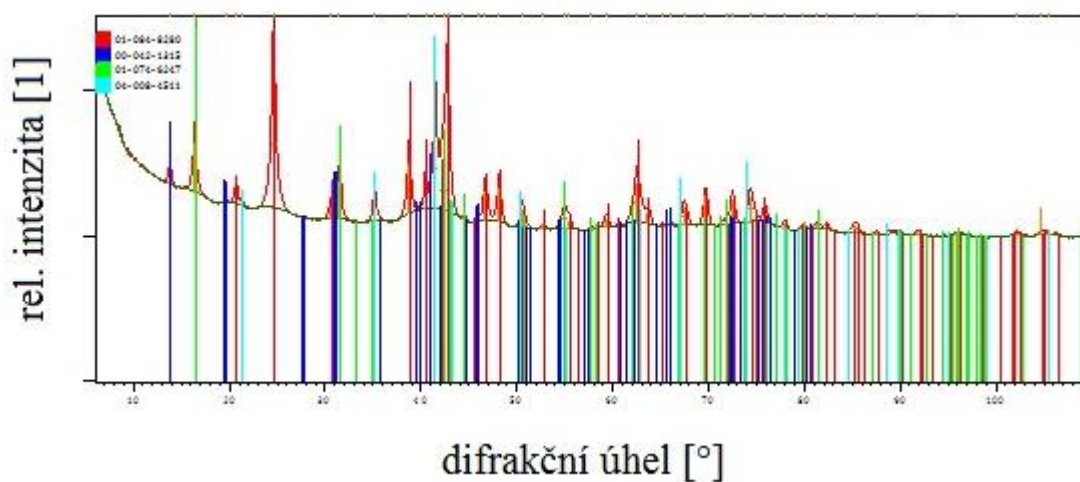
Obr. 6. Difraktogram korozních produktů – 1. vzorek

Pro potvrzení domněnky o významném korozním poškození svazku předpínací výztuže stimulovaném přítomností nadkritického množství chloridových aniontů v sondě P10 (do oblasti se dostávají s velkou pravděpodobností s kondenzátem zatékáním) byly odebrány z této oblasti celkem dva práškové vzorky korozních produktů. První vzorek byly segmenty korozních produktů z celého povrchu předpínací výztuže (odprýsknuté ze svazku) a nalezené v sondě a druhý vzorek byl jemný prášek korozních produktů získaný z fragmentu drátu předpínací výztuže. Precipitované korozní produkty byly u tohoto vzorku získány setřením prostřednictvím jemného brusného papíru (vypovídající schopnost tohoto vzorku je kvůli množství nižší než u předchozího). Odebrané korozní produkty byly promyty ethanolem a homogenizovány (třecí miska s tloučkem). Takto byly poskytnuty na XRF (rentgenová fluorescenční analýza – detekce prvků) a XRD (rentgenová difrakční analýza – detekce krystalických fází). Výsledky XRF analýzy jednotlivých vzorků jsou uvedeny v **Tab. 6.** a **Tab. 7.**, výsledky příslušných XRD analýz jsou potom uvedeny na **Obr. 6.** a **Obr. 7.** (1. vzorek) a **Obr. 8.** a **Obr. 9.** (2. vzorek).

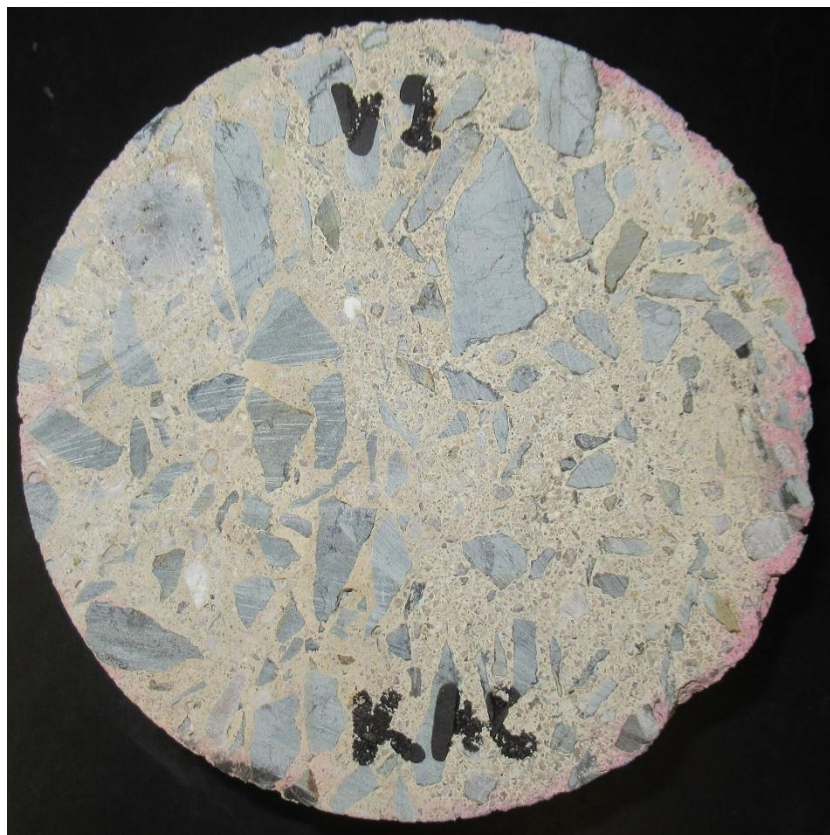
Foto 1: Líc vývrtu V2 před zkouškou

Foto 2: Líc (vlevo) a rub (vpravo) vzorku V2 po zkoušce – 75 cyklů
celkový odpad 9918 g/m²

Rozpad lícni i rubové plochy zkušebního tělesa

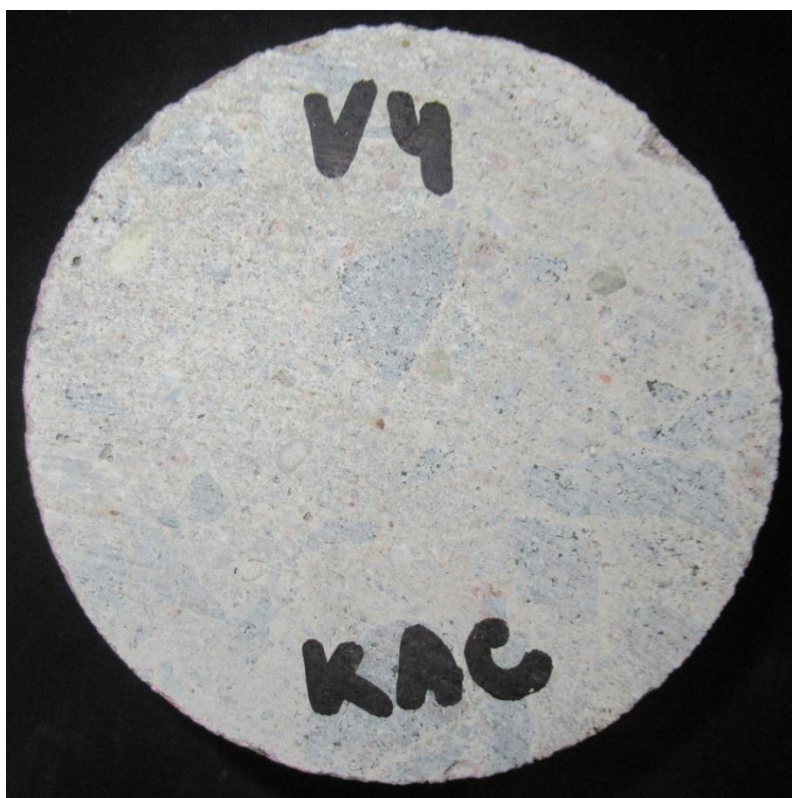
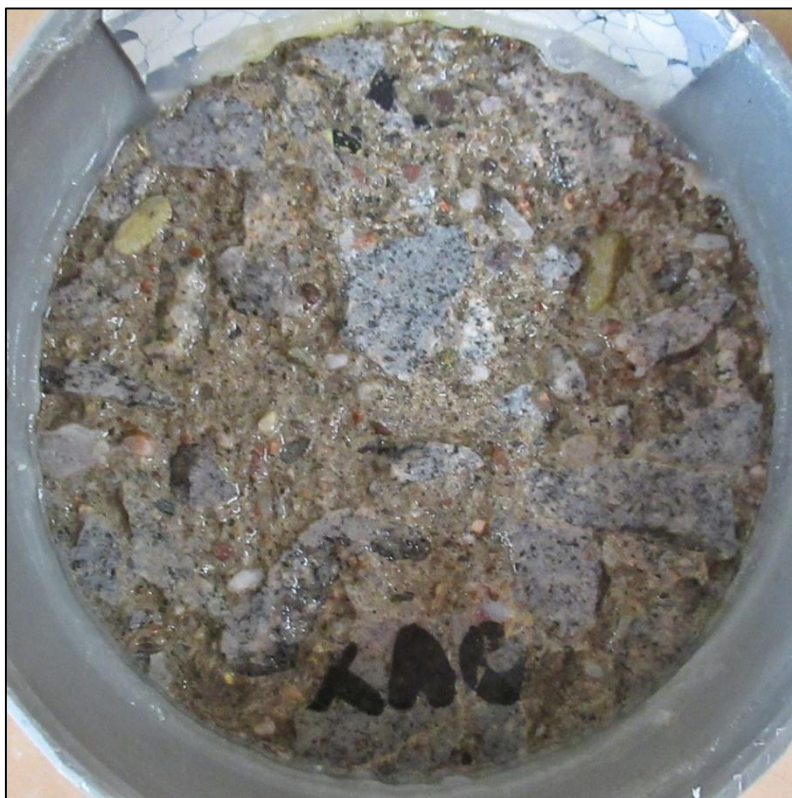
Foto 3: Líc vývrtu V4 před zkouškou

Foto 4: Líc vzorku V4 po zkoušce – 75 cyklů
celkový odpad 1139 g/m²

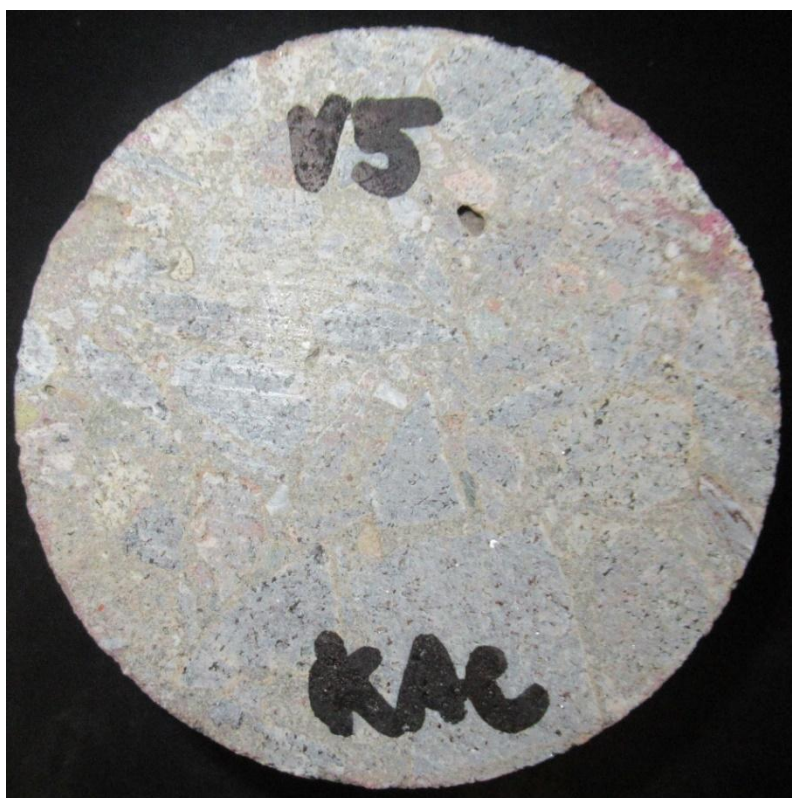
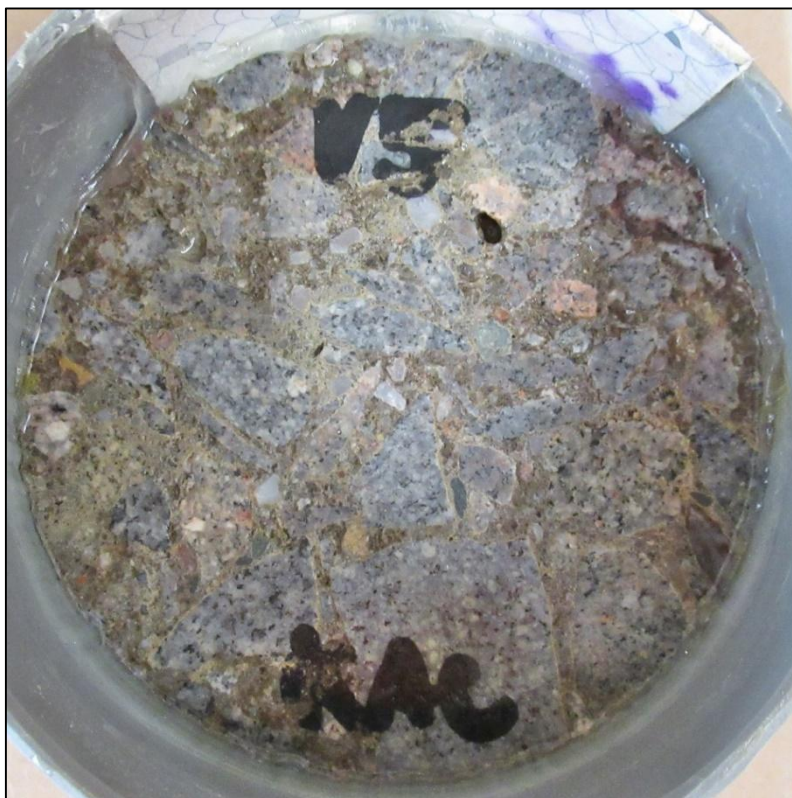
Foto 5: Líc vývrtu V5 před zkouškou

Foto 6: Líc vzorku V5 po zkoušce – 75 cyklů
celkový odpad 79 g/m²

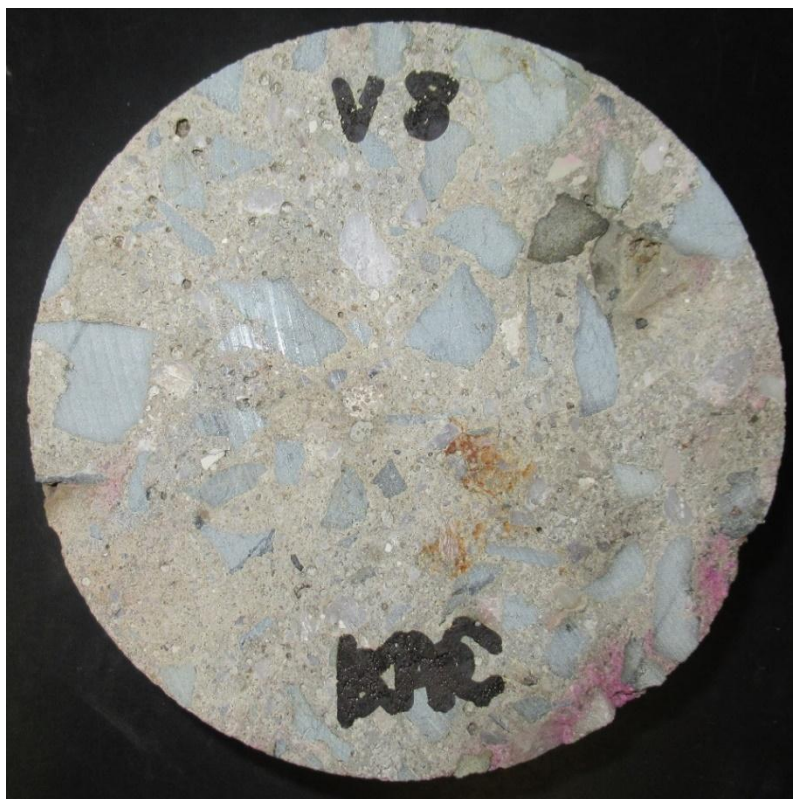
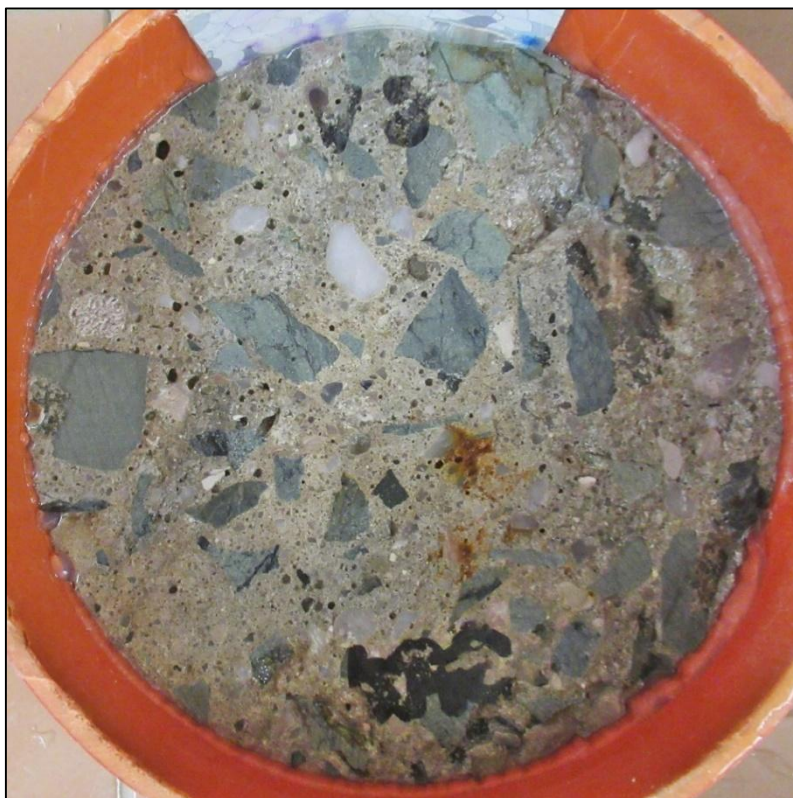
Foto 7: Líc vývrtu V8 před zkouškou

Foto 8: Líc vzorku V8 po zkoušce – 75 cyklů
celkový odpad 301 g/m²

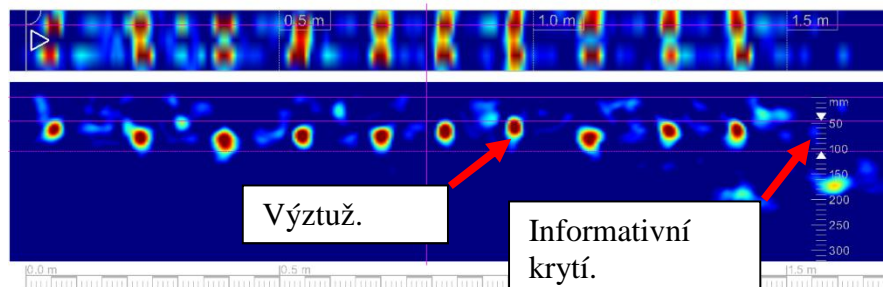
PŘÍLOHA 3.1 (pokračování)**Sonda NS1 – Úložný práh opěry O2, výztuž ve svislém směru**Grafický výstup z radaru HILTI PS 1000.

Scanem bylo zjištěno krytí betonářské výztuže na úrovni 45 - 80 mm.

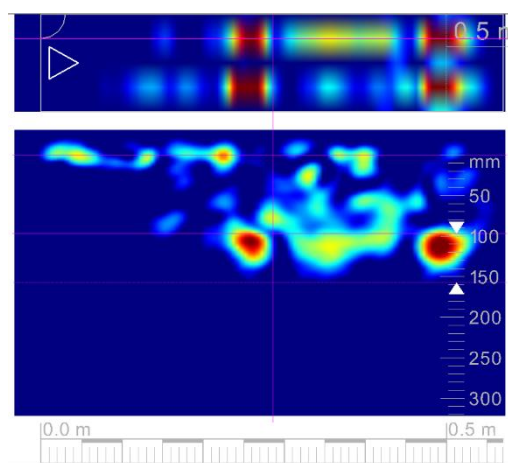
Sonda NS2 – Úložný práh opěry O2, výztuž ve vodorovném směruGrafický výstup z radaru HILTI PS 1000.

Scanem bylo zjištěno krytí betonářské výztuže na úrovni 90 - 10 mm.

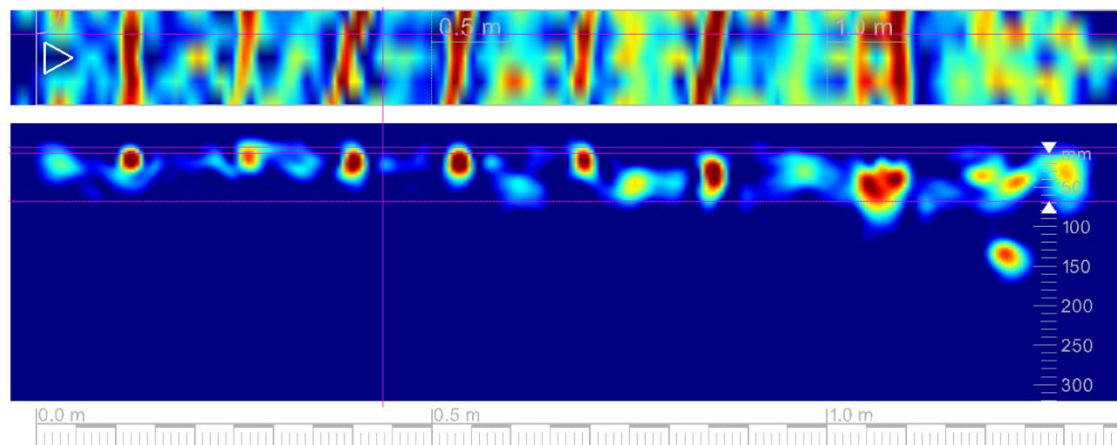
PŘÍLOHA 3.1 (pokračování)**Sonda NS3 – Úložný práh opěry O1, výztuž ve svislém směru**

Scanem bylo zjištěno krytí betonářské výztuže na úrovni 20 - 60 mm.

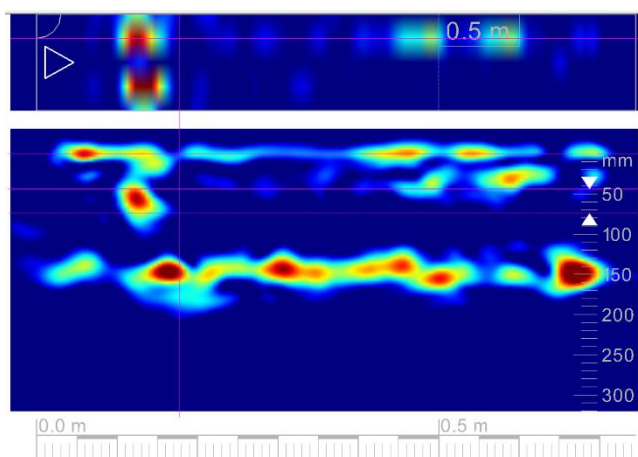
Sonda NS4 – Nosná konstrukce, bok nosníku č. 9, předpínací výztuž, cca v 1/3 rozpětí od O2

Scanem bylo zjištěno krytí předpínací výztuže na boku nosníku na úrovni 50 mm.

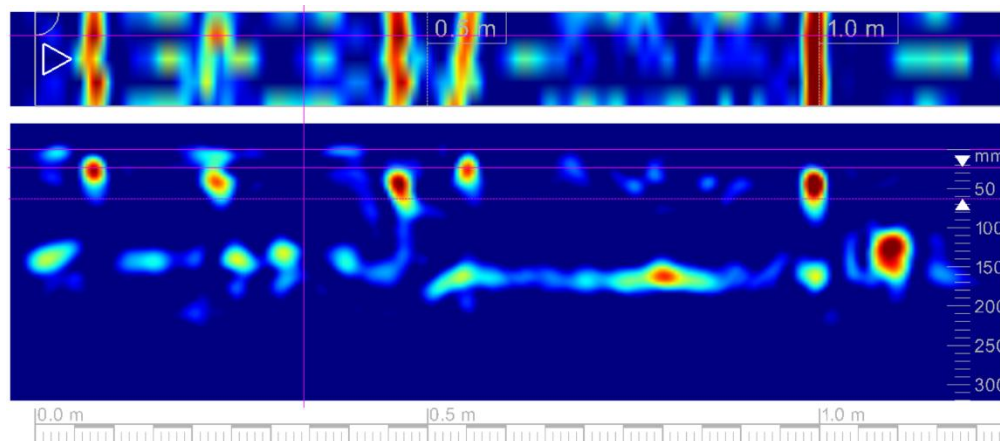
PŘÍLOHA 3.1 (pokračování)**Sonda NS5 – Nosná konstrukce, bok nosníku č. 9, smyková výztuž, cca v 1/3 rozpětí od O2**

Radarem HILTI PS 1000 by provedený vodorovný scan o délce cca 1,2 m. Scan byl vyhotoven na konstrukci tak, aby bylo schéma zobrazeno zleva doprava. V horní části scanu je zobrazen rastr měkké výztuže na boku nosníku a v dolní části vykreslení se nachází řez v kolmé rovině. Scanem bylo zjištěno krytí měkké (smykové) výztuže na úrovni 10 - 30 mm.

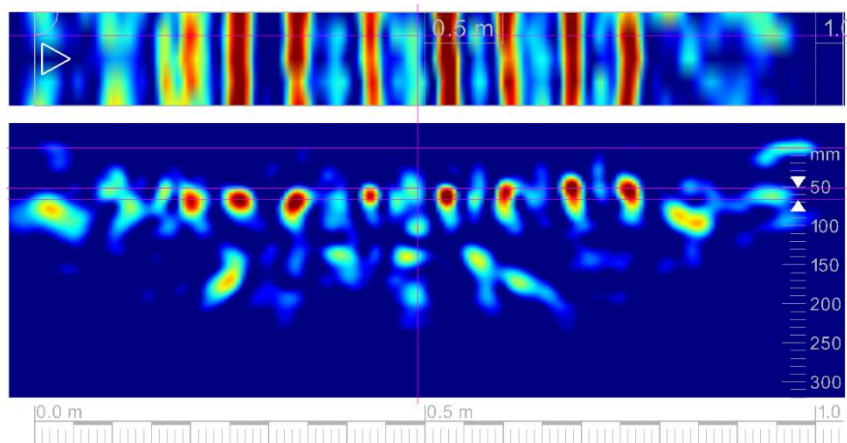
Sonda NS6 – Nosná konstrukce, spodní líc nosníku č. 8, předpínací výztuž, cca v 1/3 rozpětí od O2, v místě příčné spáry

Scanem bylo zjištěno krytí předpínací výztuže na spodním líci nosníku na úrovni 40 – 55 mm.

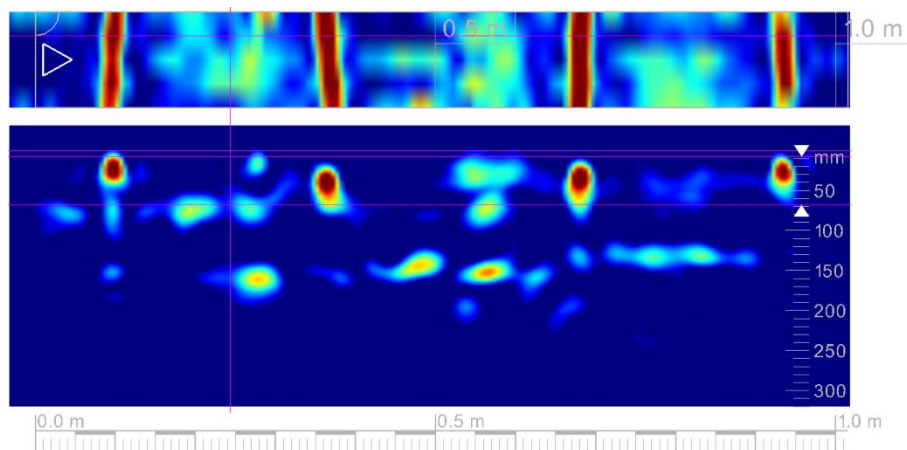
PŘÍLOHA 3.1 (pokračování)**Sonda NS7 – Nosná konstrukce, spodní líc nosníku č. 8, smyková výztuž, cca v 1/3 rozpětí od O2, v místě příčné spáry**

Scanem bylo zjištěno krytí měkké výztuže (třmínky) na spodním líci nosníku na úrovni 5 – 25 mm.

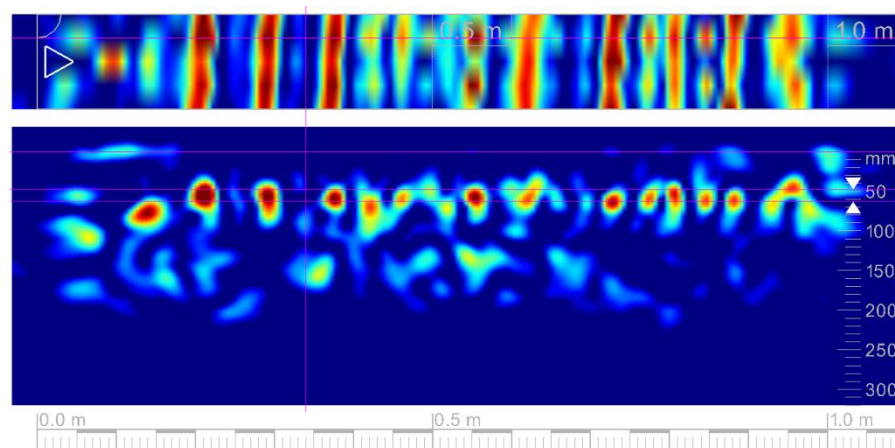
Sonda NS8 – Nosná konstrukce, spodní líc nosníku č. 7, předpínací výztuž, cca v 1/3 rozpětí od O2, v místě příčné spáry

Scanem bylo zjištěno krytí předpínací výztuže na spodním líci nosníku na úrovni 40 – 50 mm.

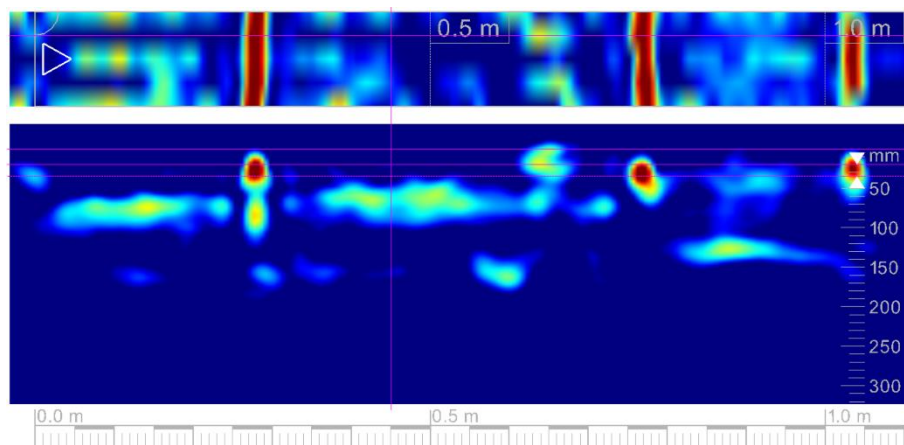
PŘÍLOHA 3.1 (pokračování)**Sonda NS9 – Nosná konstrukce, spodní líc nosníku č. 7, smyková výztuž, cca v 1/3 rozpětí od O2, v místě příčné spáry**

Scanem bylo zjištěno krytí měkké výztuže (třmínky) na spodním líci nosníku na úrovni 5 – 10 mm.

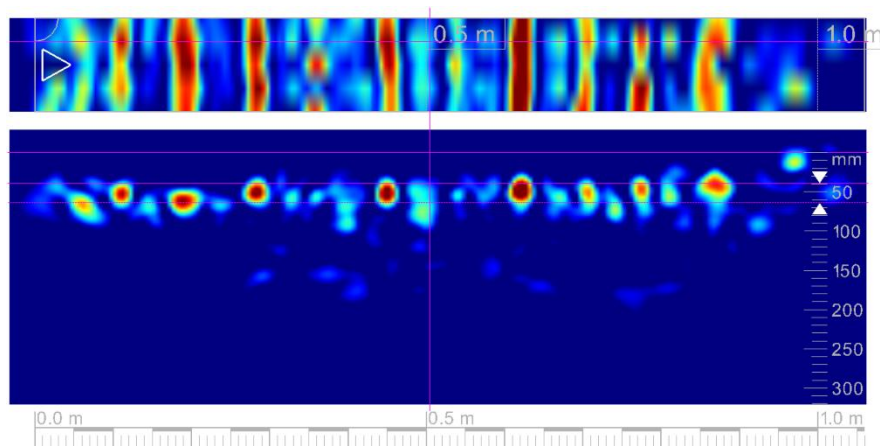
Sonda NS10 – Nosná konstrukce, spodní líc nosníku č. 6, předpínací výztuž, cca v 1/3 rozpětí od O2, v místě příčné spáry

Scanem bylo zjištěno krytí předpínací výztuže na spodním líci nosníku na úrovni 35 – 45 mm.

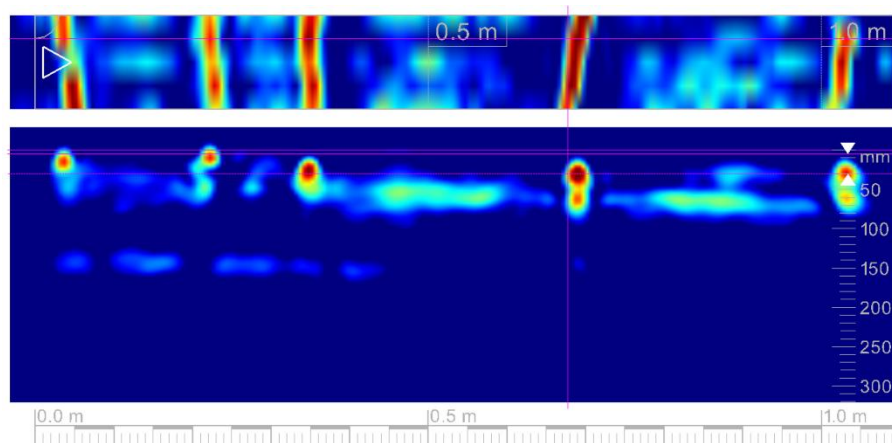
PŘÍLOHA 3.1 (pokračování)**Sonda NS11 – Nosná konstrukce, spodní líc nosníku č. 6, smyková výztuž, cca v 1/3 rozpětí od O2, v místě příčné spáry**

Scanem bylo zjištěno krytí měkké výztuže (třmínky) na spodním líci nosníku na úrovni 5 – 15 mm.

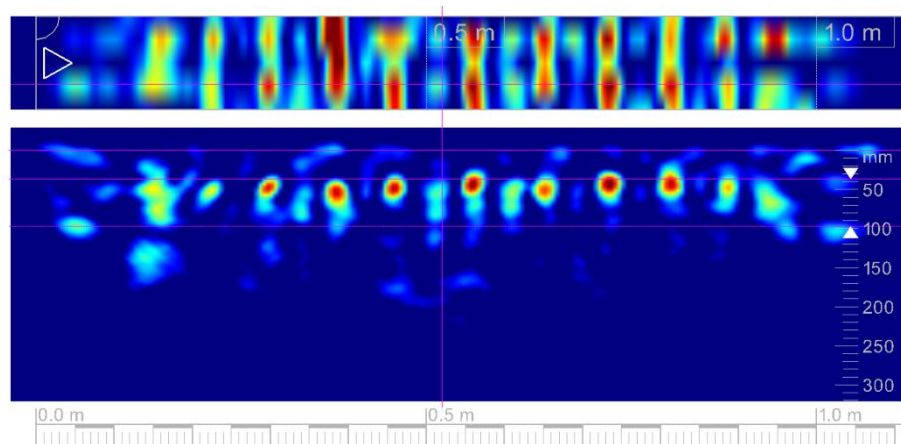
Sonda NS12 – Nosná konstrukce, spodní líc nosníku č. 5, předpínací výztuž, cca v 1/3 rozpětí od O2, v místě příčné spáry

Scanem bylo zjištěno krytí předpínací výztuže na spodním líci nosníku na úrovni 35 – 45 mm.

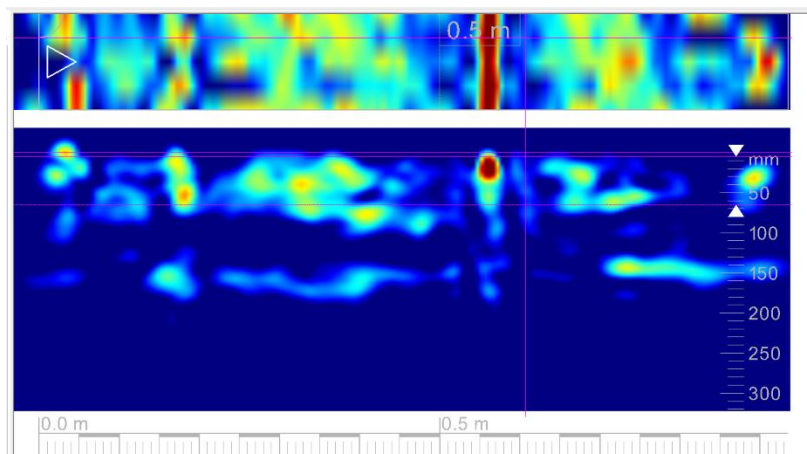
PŘÍLOHA 3.1 (pokračování)**Sonda NS13 – Nosná konstrukce, spodní líc nosníku č. 5, smyková výztuž, cca v 1/3 rozpětí od O2, v místě příčné spáry**

Scanem bylo zjištěno krytí měkké výztuže (třmínky) na spodním líci nosníku na úrovni 5 – 15 mm.

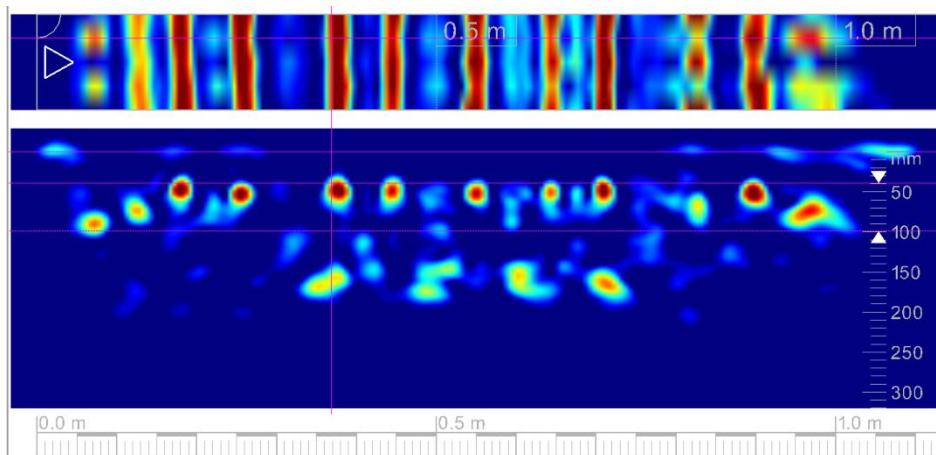
Sonda NS14 – Nosná konstrukce, spodní líc nosníku č. 1, předpínací výztuž, cca 4 m od O1

Scanem bylo zjištěno krytí předpínací výztuže na spodním líci nosníku na úrovni 35 – 45 mm.

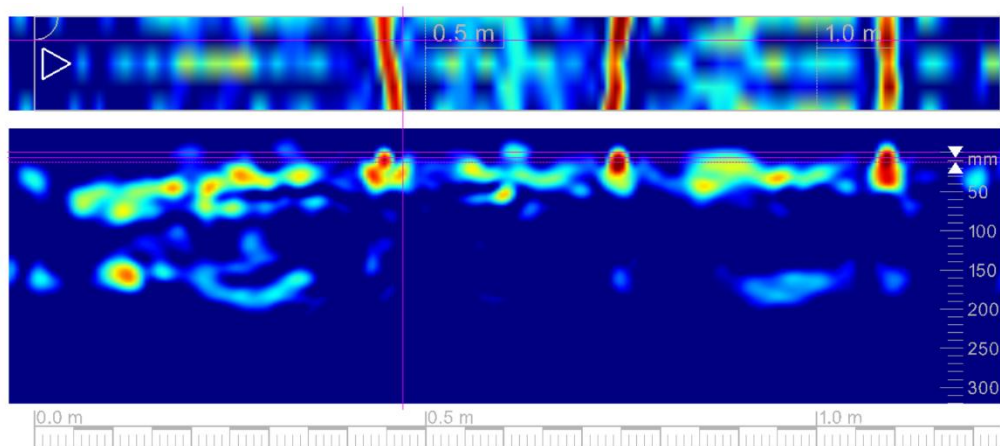
PŘÍLOHA 3.1 (pokračování)**Sonda NS15 – Nosná konstrukce, spodní líc nosníku č. 1, smyková výztuž, cca 4 m od O1**

Scanem bylo zjištěno krytí měkké výztuže (třmínky) na spodním líci nosníku na úrovni 5 – 10 mm.

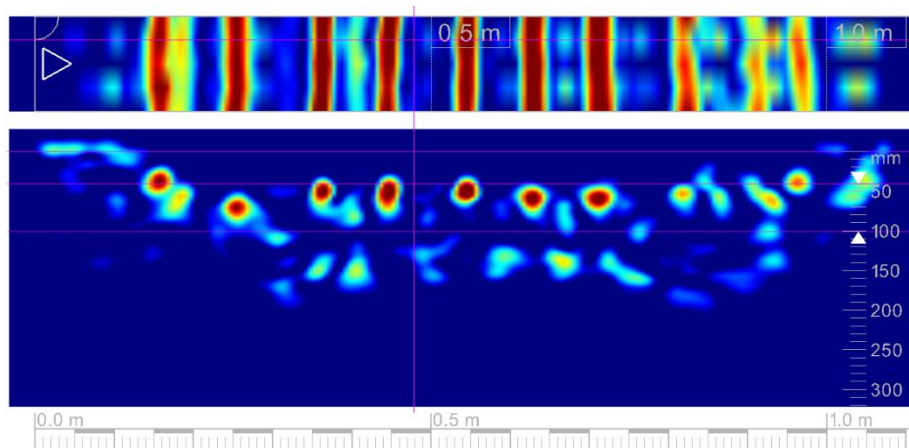
Sonda NS16 – Nosná konstrukce, spodní líc nosníku č. 2, předpínací výztuž, cca 4 m od O1

Scanem bylo zjištěno krytí předpínací výztuže na spodním líci nosníku na úrovni 30 – 40 mm.

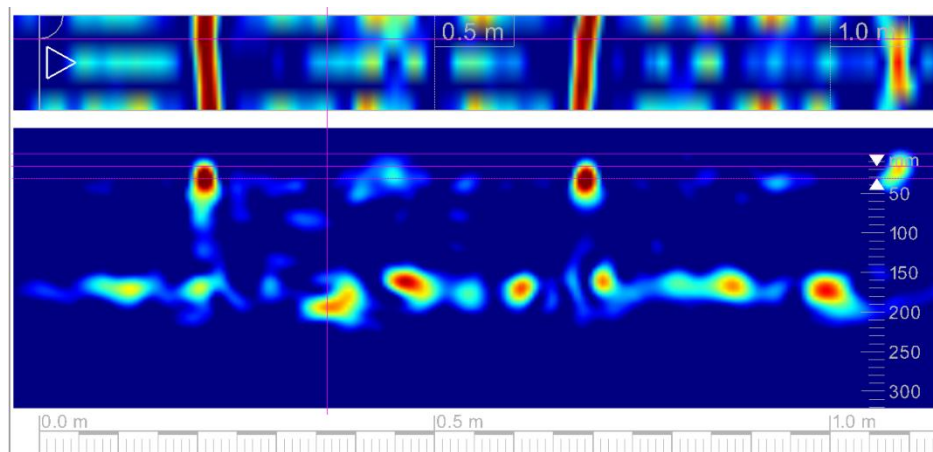
PŘÍLOHA 3.1 (pokračování)**Sonda NS17 – Nosná konstrukce, spodní líc nosníku č. 2, smyková výztuž, cca 4 m od O1**

Radarem HILTI PS 1000 by provedený vodorovný scan o délce cca 1,1 m. Scan byl vyhotoven na konstrukci tak, aby bylo schéma zobrazeno zleva doprava. V horní části scanu je zobrazen rastr měkké výztuže na spodním líci nosníku (třmínky) a v dolní části vykreslení se nachází řez v kolmé rovině.

Scanem bylo zjištěno krytí měkké výztuže (třmínky) na spodním líci nosníku na úrovni 5 – 15 mm.

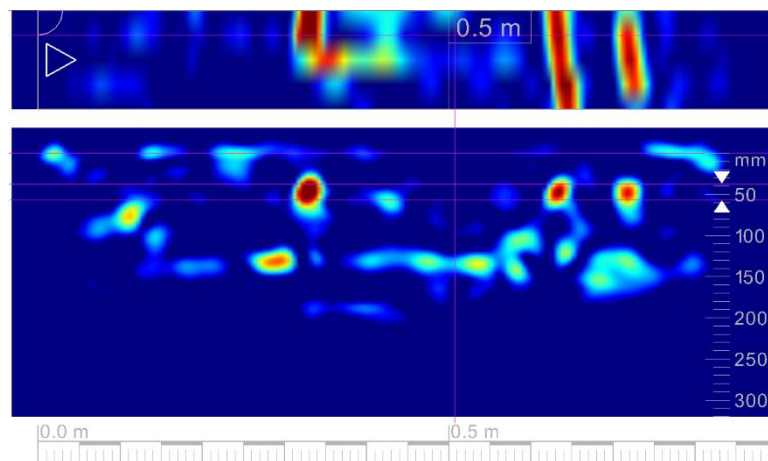
Sonda NS18 – Nosná konstrukce, bok nosníku č. 1, předpínací výztuž, cca 1 m od opěry O1

Radarem HILTI PS 1000 by provedený svislý scan o délce cca 0,8 m. Scan byl vyhotoven na konstrukci tak, aby bylo schéma zobrazeno zespodu směrem nahoru. V horní části scanu je zobrazen rastr předpínací výztuže na boku nosníku (zvedané kabely v podkotevní oblasti) a v dolní části vykreslení se nachází řez v kolmé rovině.

Scanem bylo zjištěno krytí předpínací výztuže na boku nosníku na úrovni 40 mm.

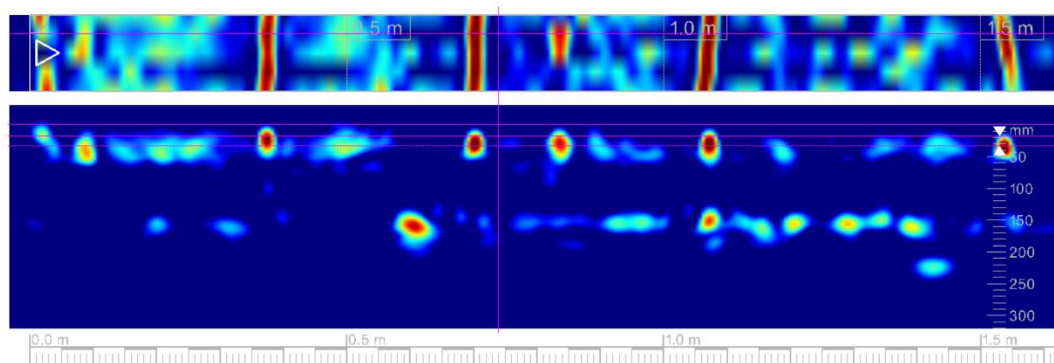
PŘÍLOHA 3.1 (pokračování)**Sonda NS21 – Nosná konstrukce, spodní líc nosníku č. 4, měkká výztuž, cca v 1/3 rozpětí od opěry O1**

Radarem HILTI PS 1000 by provedený vodorovný scan o délce cca 1,6 m. Scan byl vyhotoven na konstrukci tak, aby bylo schéma zobrazeno zleva doprava. V horní části scanu je zobrazen rastr měkké výztuže na spodním líci nosníku (třmínky) a v dolní části vykreslení se nachází řez v kolmé rovině.

Scanem bylo zjištěno krytí měkké výztuže (třmínky) na spodním líci nosníku na úrovni 5 – 15 mm.

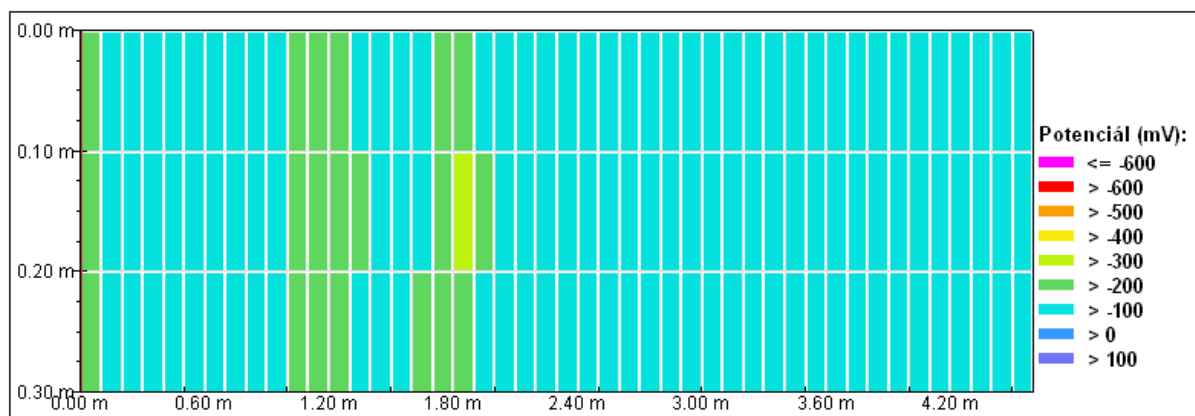
Mapa korozního potenciálu

Pozn.: V místě provedení sondy byla nalezena plošná povrchová korozí předpínací výztuže (stupeň 3). V oblastech poklesů potenciálu byla nalezena korozí betonářské výztuže - třmínků.

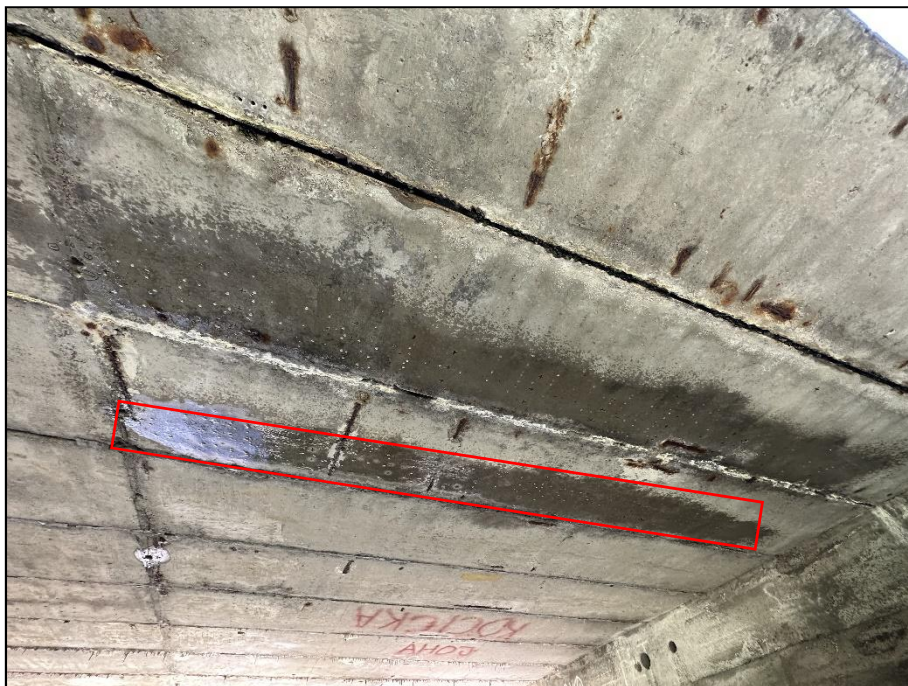
**Foto 1: Nosník č. 7 – předpínací výztuž (bez chráničky),
celkový pohled na zkušební oblast s vyznačenou sítí bodů**

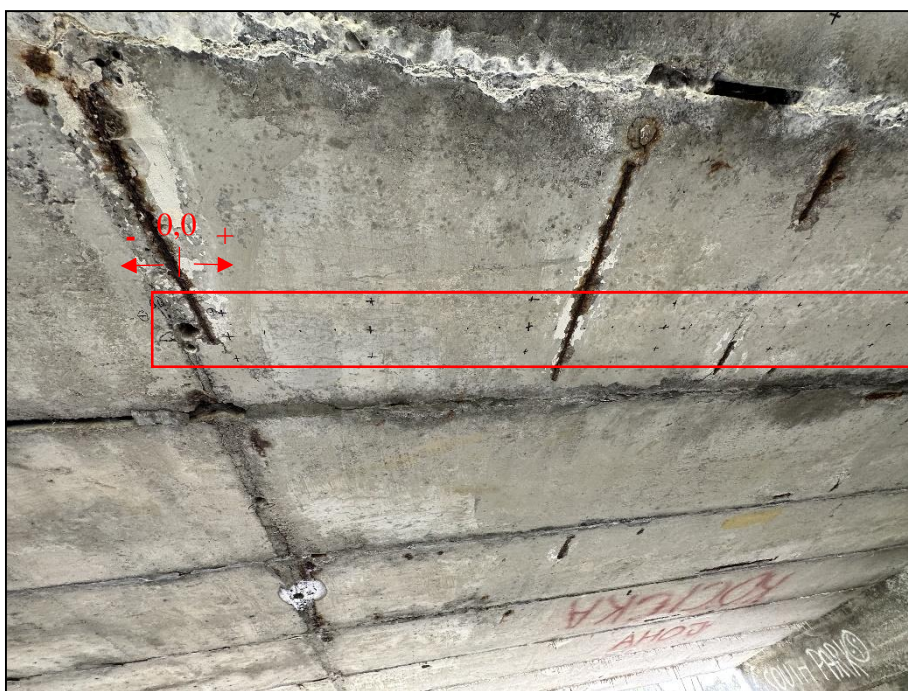
**Foto 2: Nosník č. 7 – předpínací výztuž (bez chráničky),
detailní pohled na zkušební oblast s vyznačenou sítí bodů**

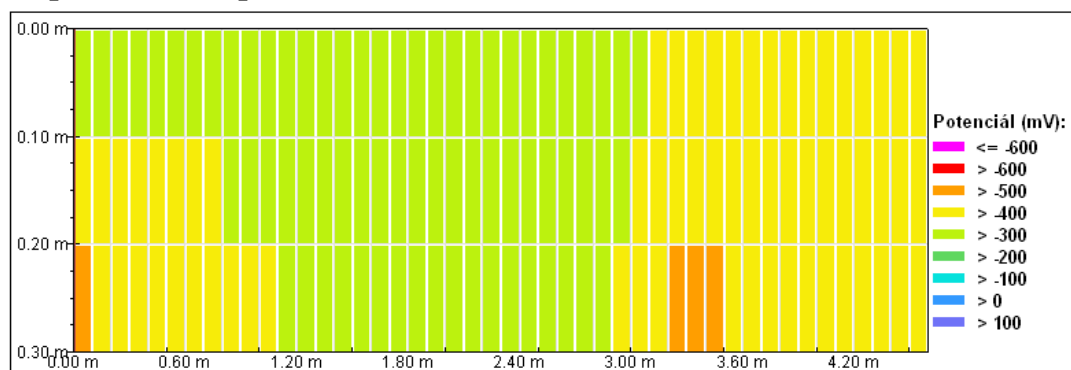
Mapa korozního potenciálu

Pozn.: V místě provedení sondy byla nalezena plošná povrchová koroze předpínací výztuže (st. 3) a téměř nezainjektovaný kanálek. V oblasti lokálního poklesu potenciálu (+ 3,3 m) byla nalezena silná koroze prutu podélné betonářské výztuže. V tomto místě byl ověřen stav předpínací výztuže a byla také nalezena plošná povrchová koroze (st. 3).

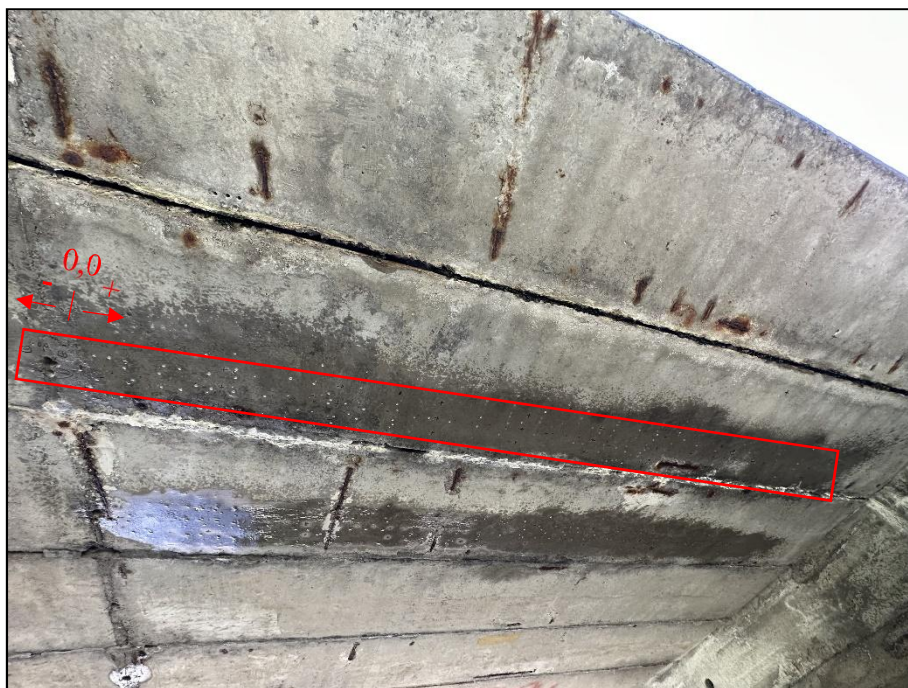
Foto 3: Nosník č. 8 – předpínací výztuž (bez chráničky),
celkový pohled na zkušební oblast s vyznačenou sítí bodů

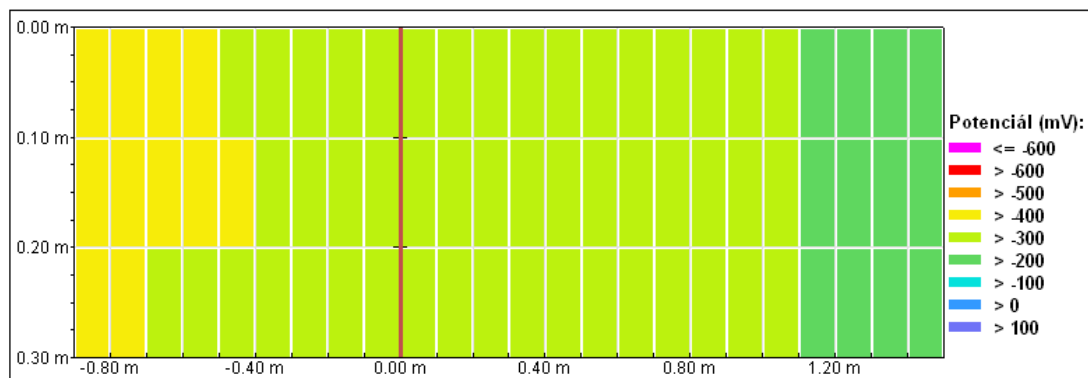
Mapa korozního potenciálu

Pozn.: V místě provedení sondy byla nalezena extrémní koroze předpínací výztuže spojená s masivním odlupováním korozních zplodin a úbytkem plochy na úrovni 50 % i více procent z původní plochy (st. 6). Směrem k opěře dochází pravděpodobně v důsledku zatékání s výluhem na konstrukci k poklesu potenciálu.

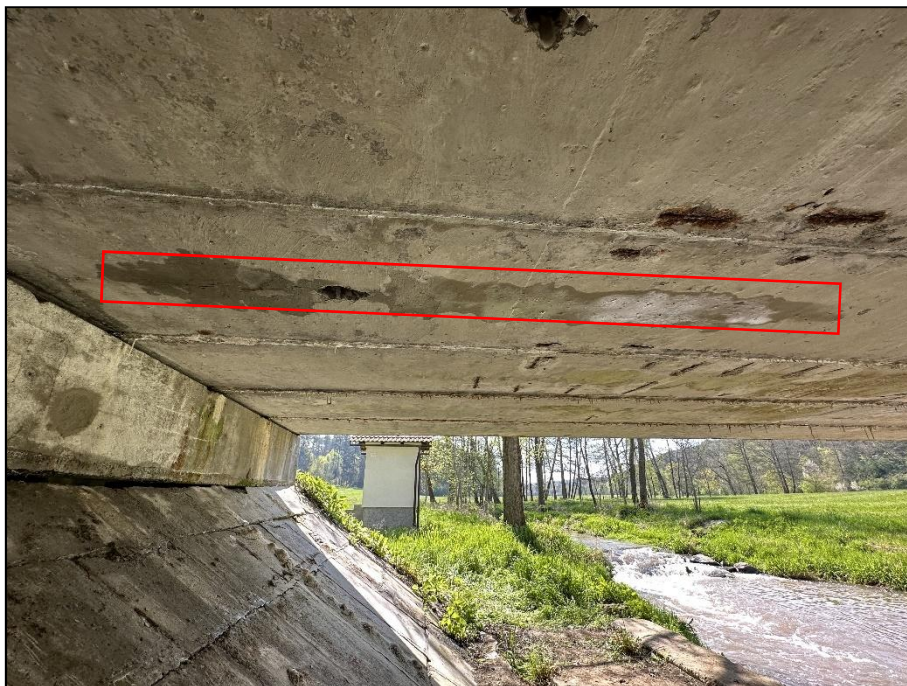
Foto 6: Nosník č. 4 – předpínací výztuž (bez chráničky),
celkový pohled na zkušební oblast s vyznačenou sítí bodů

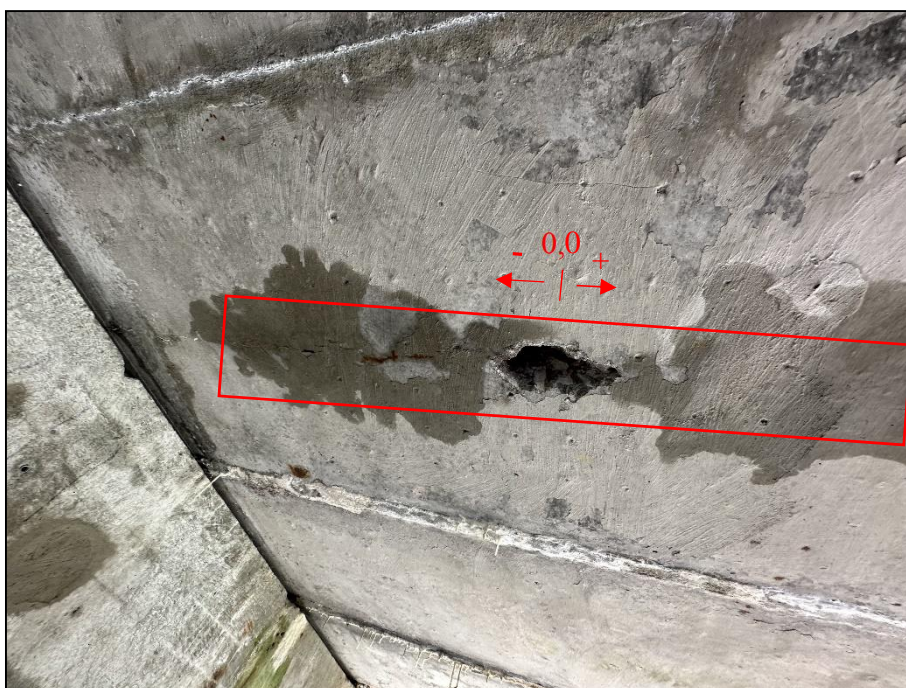
Foto 7: Nosník č. 4 – předpínací výztuž (bez chráničky),
detailní pohled na zkušební oblast s vyznačenou sítí bodů

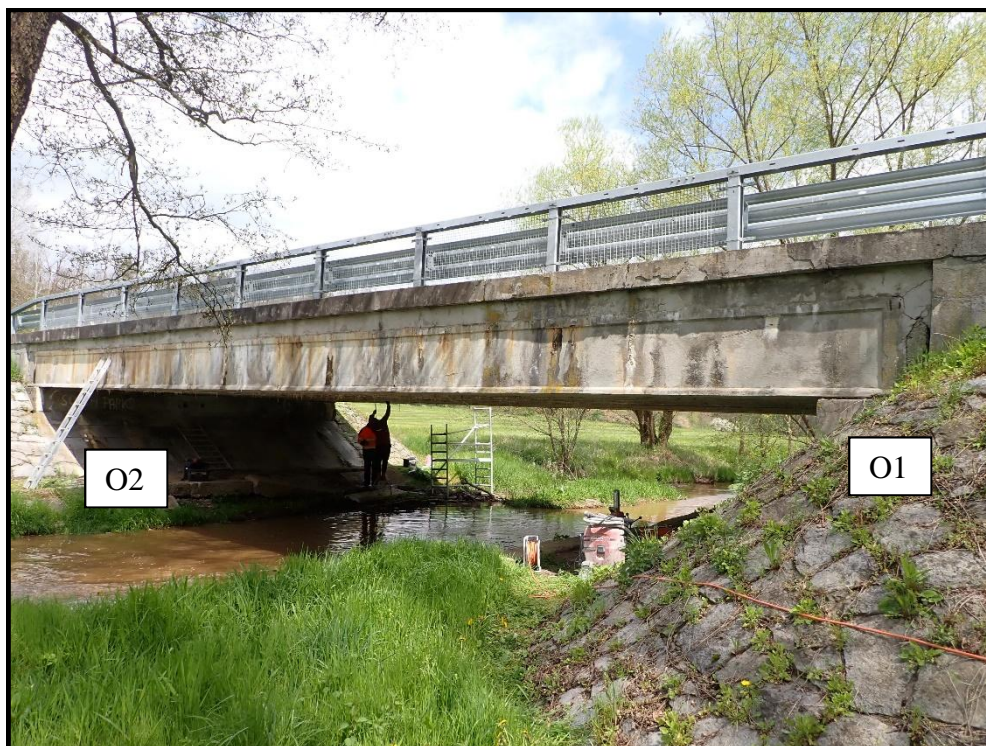
Foto 1: Celkový pohled na mostní objekt. Pohled zleva.

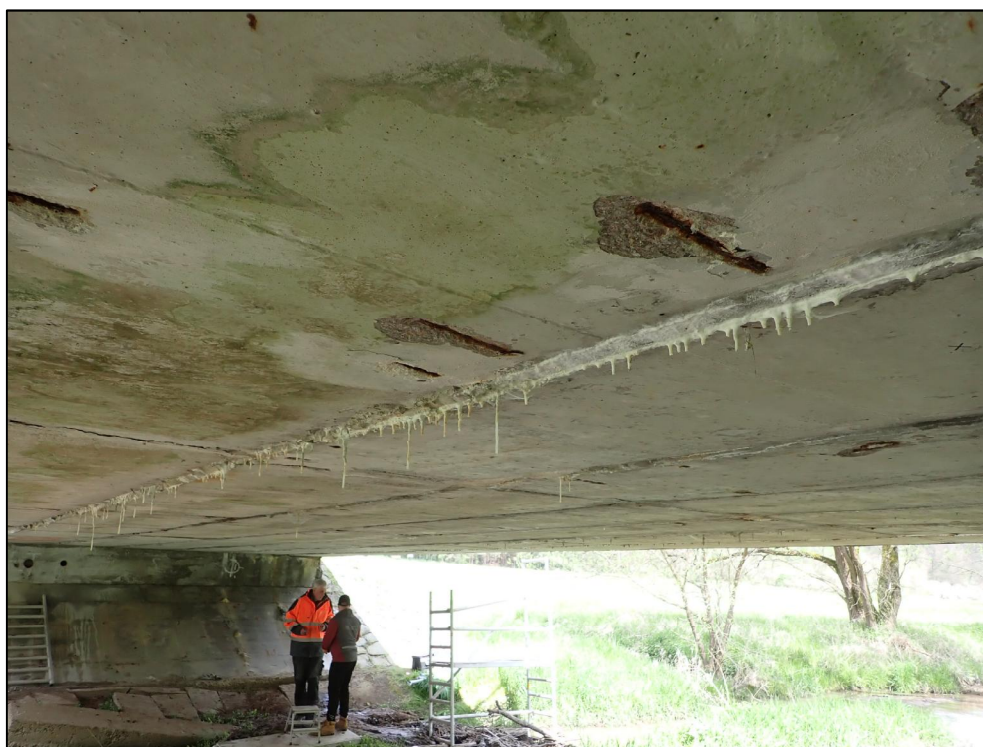
Foto 6: Pohled na spodní líc nosníků. Na spodním lici nosníků jsou patrné podélné intenzivně prosakující spáry mezi nosníky, resp. prosakující příčné pracovní spáry mezi dílci daného nosníku. Ojedinele jsou patrné trhliny s výluhy pojiva kopírující trajektorii před. výztuže.

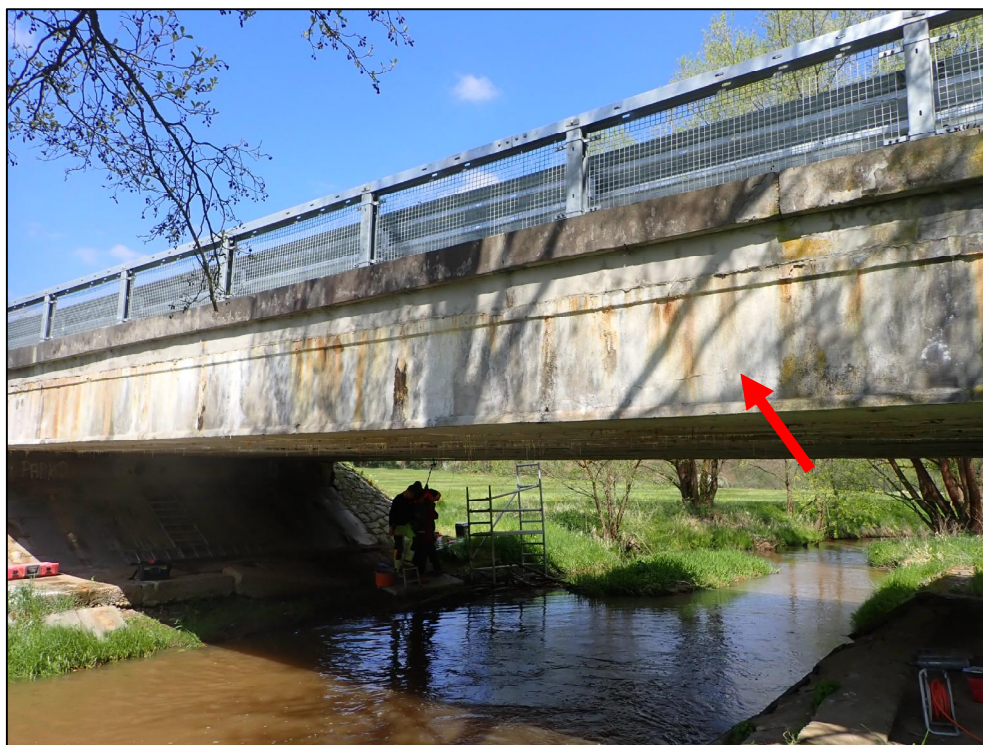
Foto 7: Pohled na bok nosníku. Patrný stopy po zatékání spojené s výluhy. Degradace betonu a měkké výztuže nosníků. Patrna trhлина s výluhy pojiva kopírující trajektorii před. výztuže.
