Střední odborná škola

Stříbro, Benešova 508

Průzkum stavu krovu

z hlediska poškození dřevokaznými škůdci

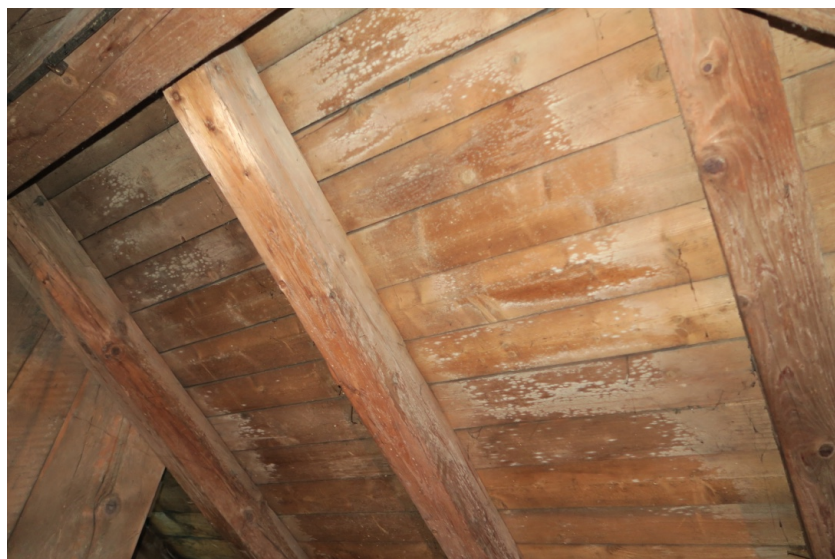
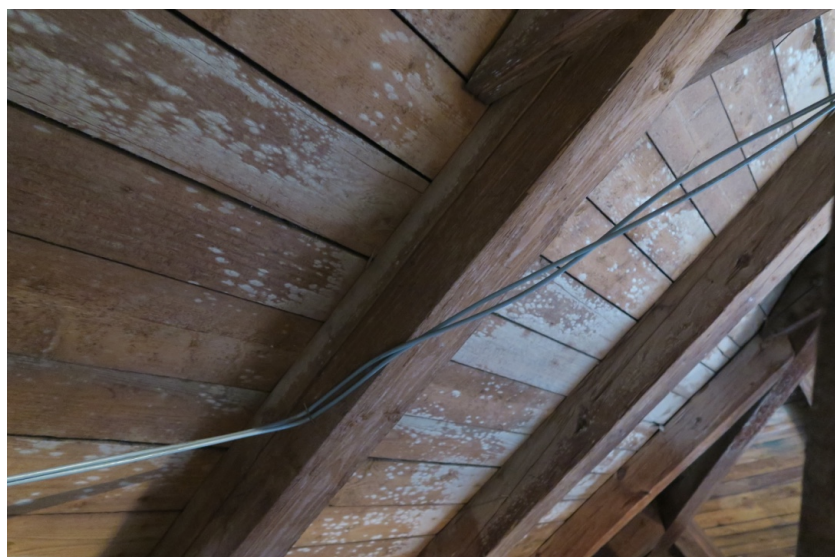
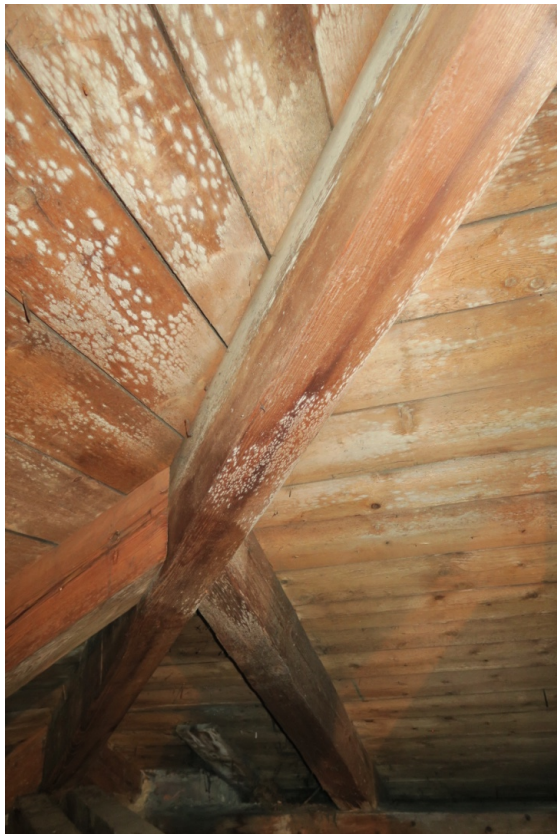
- Krytina je uložena na celoplošném bednění. Povrch bednění je extrémně silně zaplísněn.

- Uvolnit zazděné úseky pozednic + zhlaví souvisejících krokví.
 - Celoplošně sejmut bednění a ověřit stav horních stran konstrukcí.
 - V případě požadavku na zpětné použití bednění by bylo vhodné vybrat a odstranit případně poškozená prkna a zaplísněná, avšak na vryp pevná prkna prosytit biocidním přípravkem a vysušit. Po cca 3 týdnech prosycení biocidem zopakovat. Prkna nechat vyschnout.

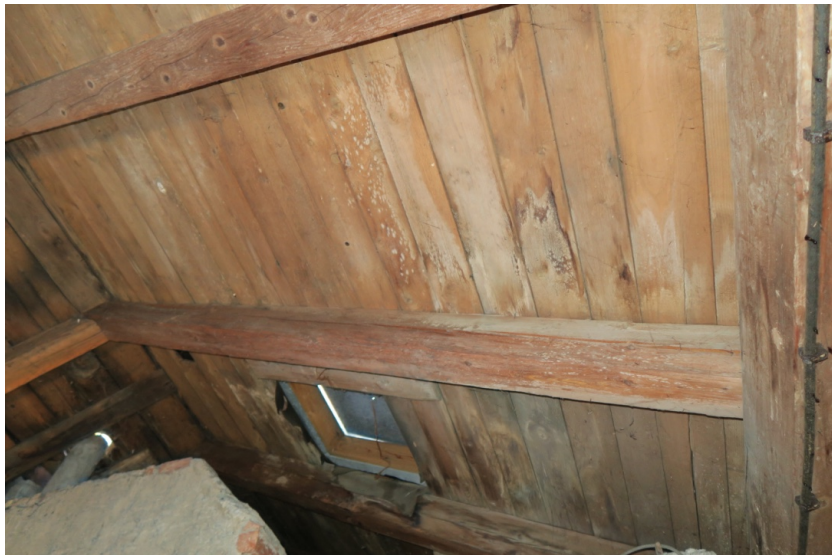
- Lokálně jsou na povrchu bednění i konstrukcí patrné mohutné skvrny způsobené zatékáním.

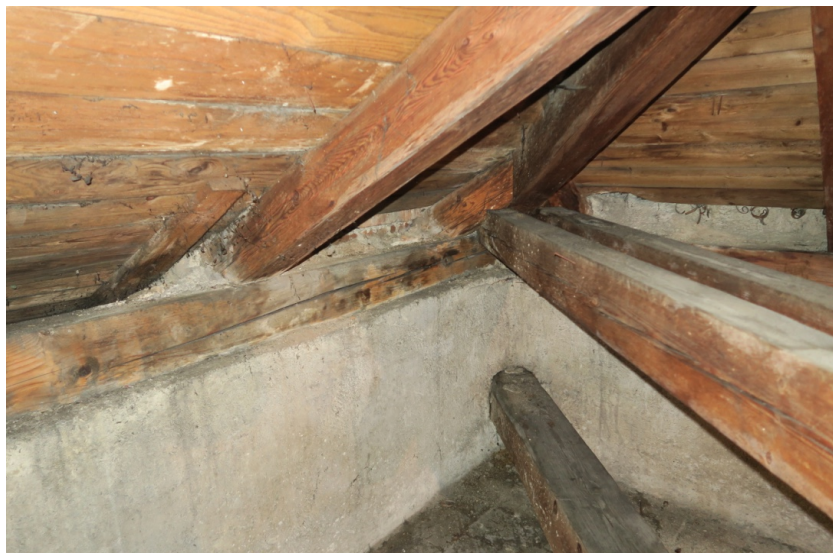
- Pozednice krovu je uložena na koruně zdiva, v cca třetině délky však ze zadní strany přisazena neprodyšně. Také zhlaví krokví jsou uložena neprodyšně.
- Zhlaví vazných trámů jsou zcela neprodyšně zazděna do obvodového zdiva.

- Lze tedy očekávat poškození zadních spodních stran takto uložených pozednic i poškození zhlaví zazděných krokví a vazných trámů.

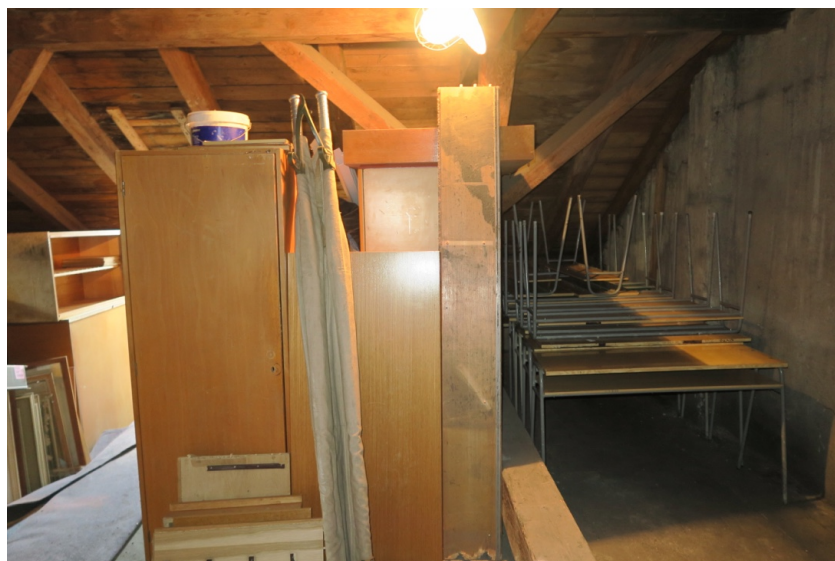
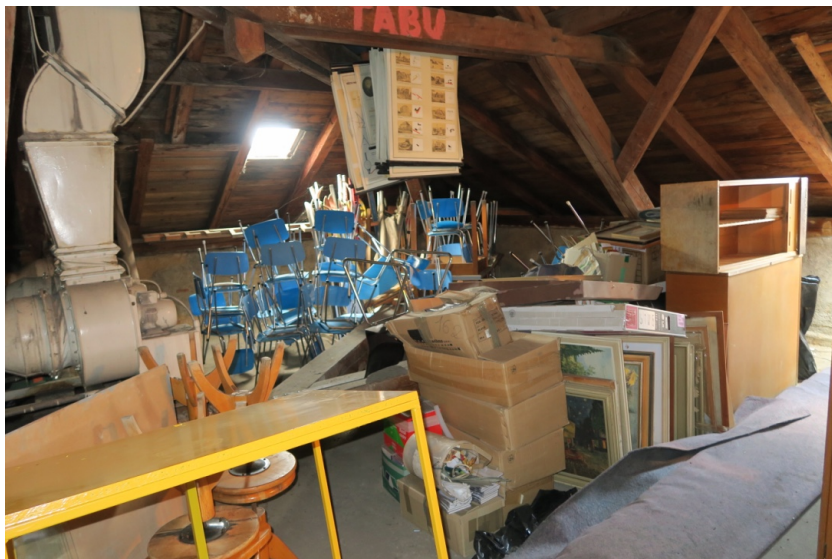
- Prostor této půdy je silně zanesen inventářem.

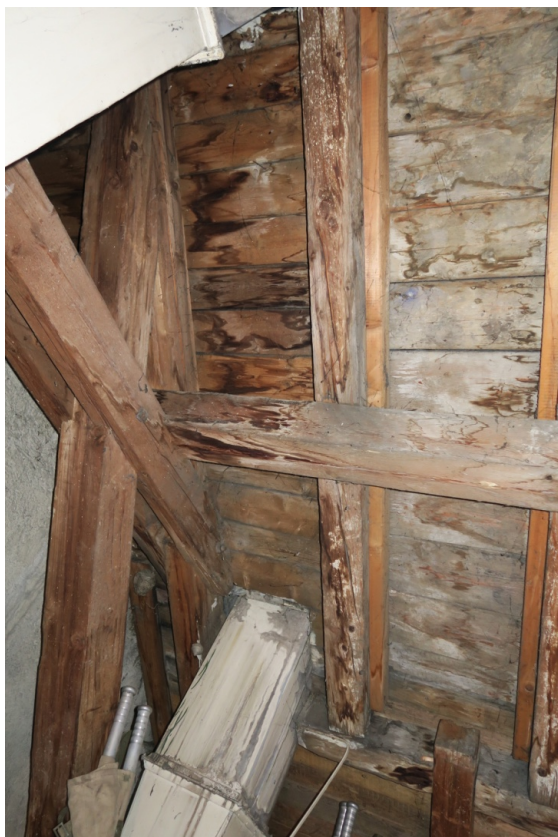
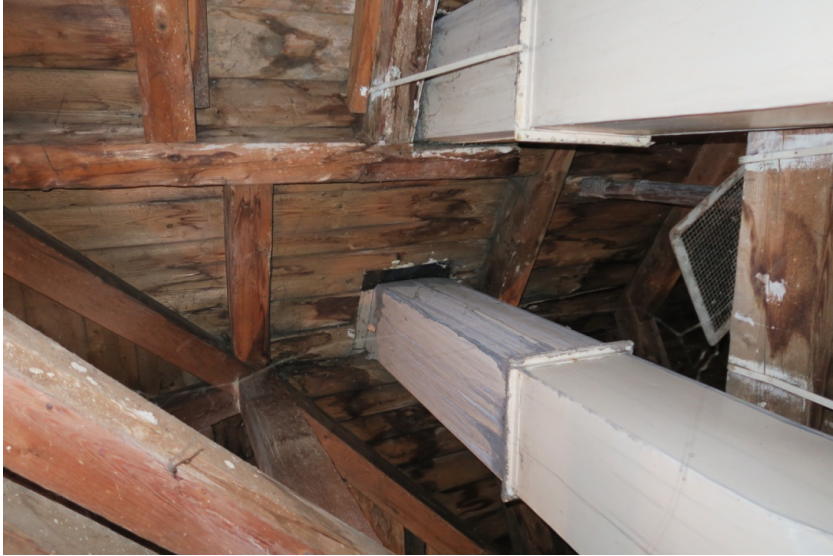
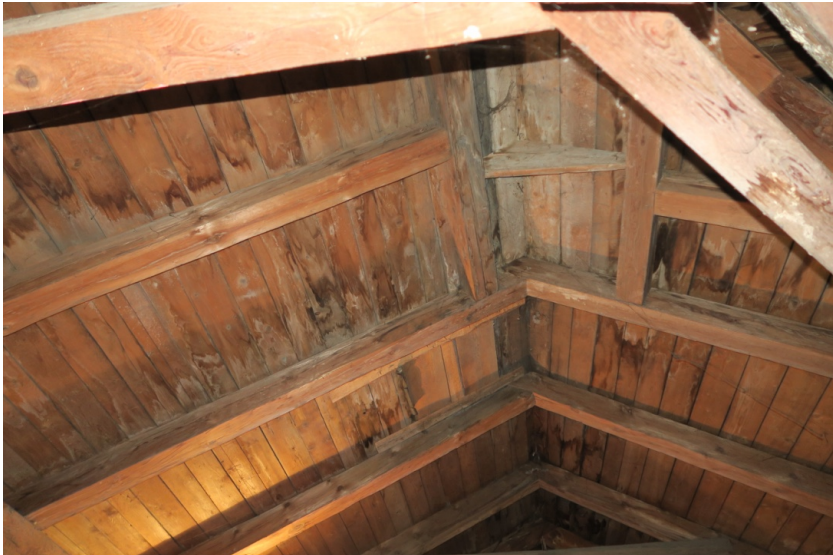
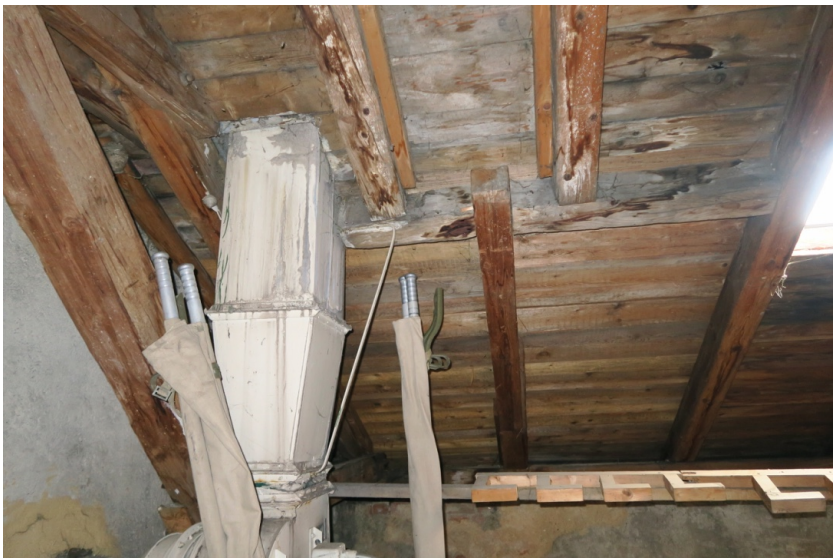
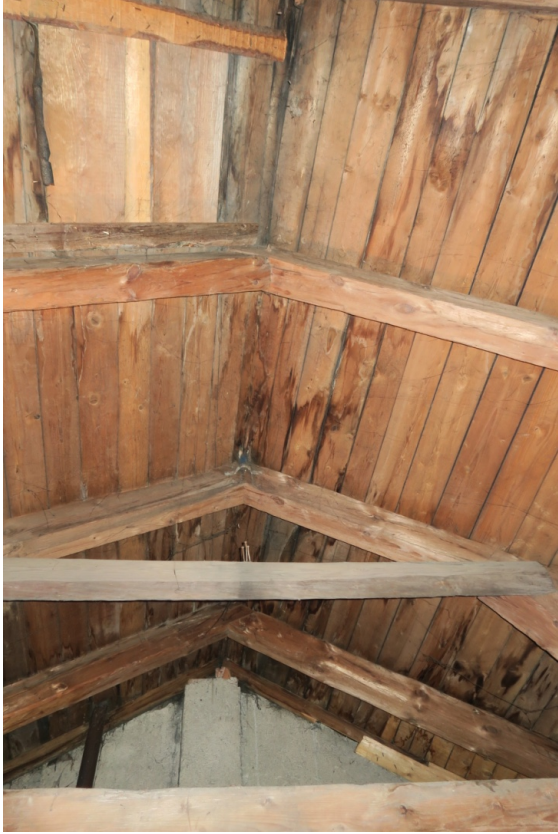
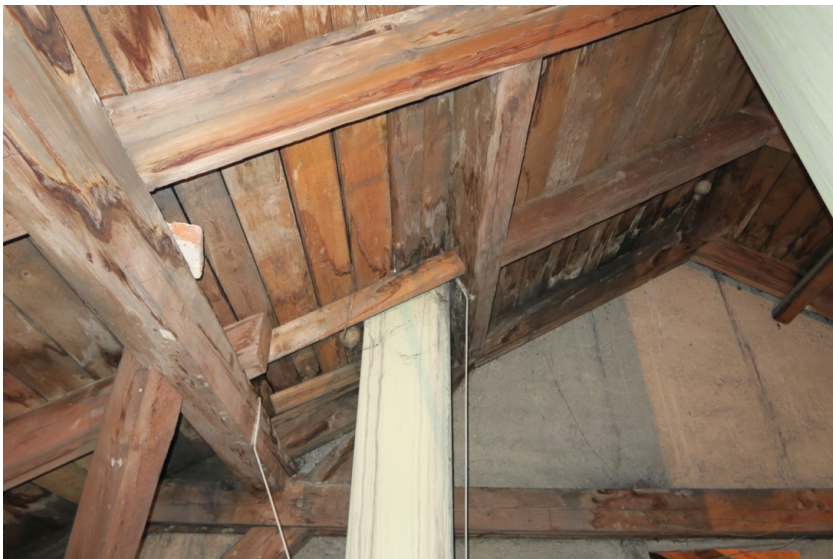
- Krov je vaznicový, stejně jako v části A. Konstrukce jsou celoplošně pobity bedněním. Skvrny na povrchu bednění svědčí o dlouhodobém zavlhčování bednění i konstrukcí (zatékání, kondenzace).

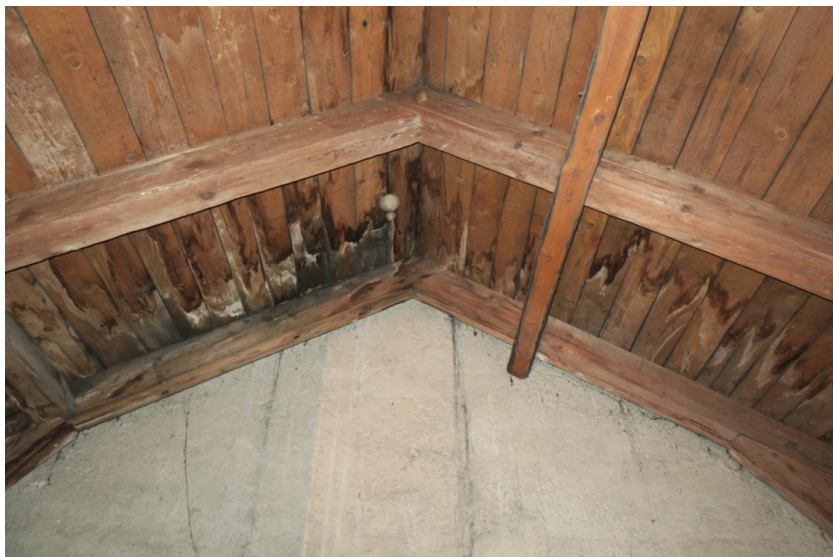
- Krov je vaznicový, celoplošně pobitý bedněním. Na povrchu bednění i konstrukcí jsou patrné skvrny způsobené dlouhodobým zatékáním.

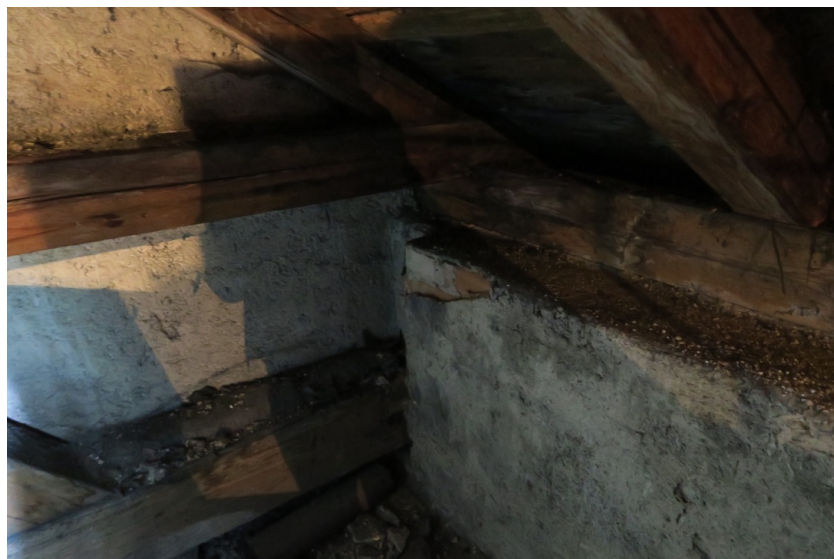
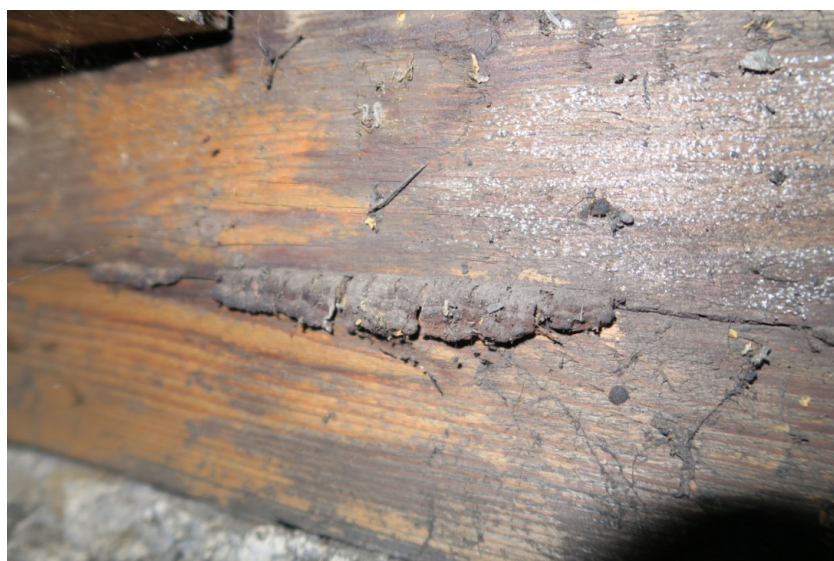
- V **lokalitě 6** je v důsledku dlouhodobého zatékání zcela zdestruována pozednice + minimálně zhlaví související krokve.

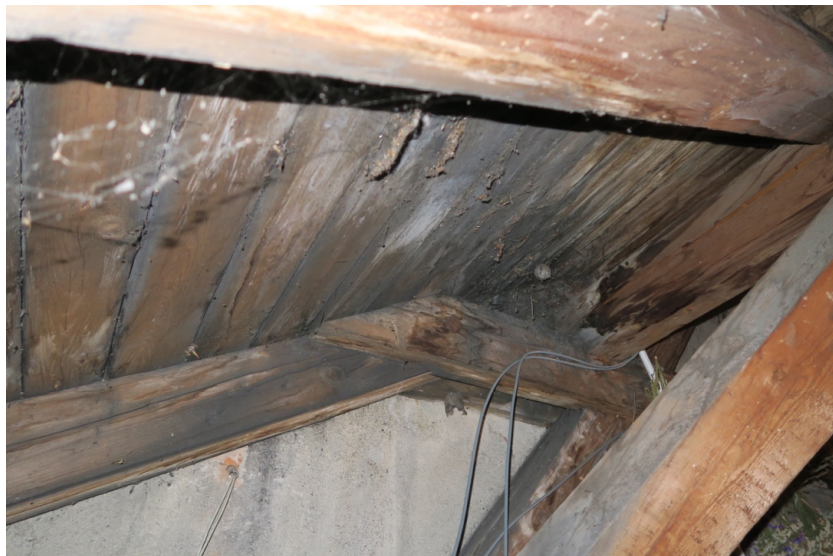
- V lokalitě 9 je patrné dlouhodobé zatékání do bednění i krokve.

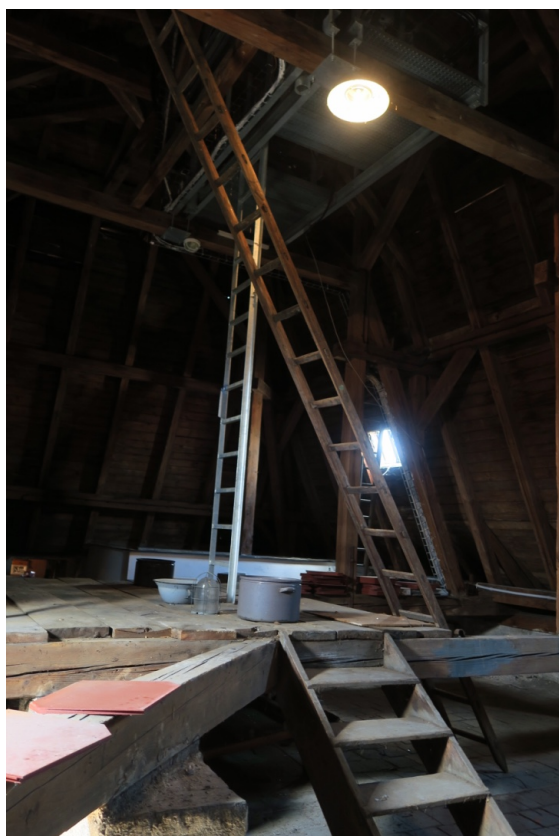
- Mansardový krov zvýšené střední části objektu je celoplošně pobit bedněním.

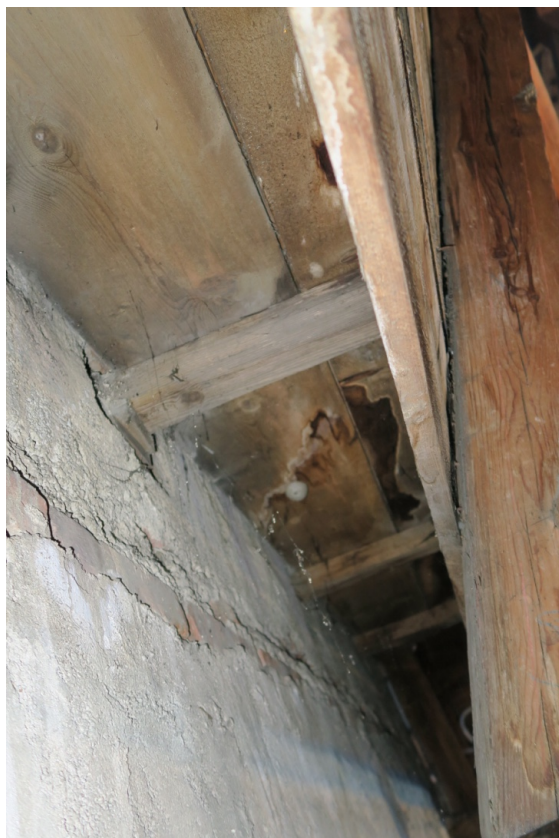
- Také bedněním zakryté konstrukce pod žlabem v **lokalitě 13** vykazují známky zatékání - viz následující obrázek.

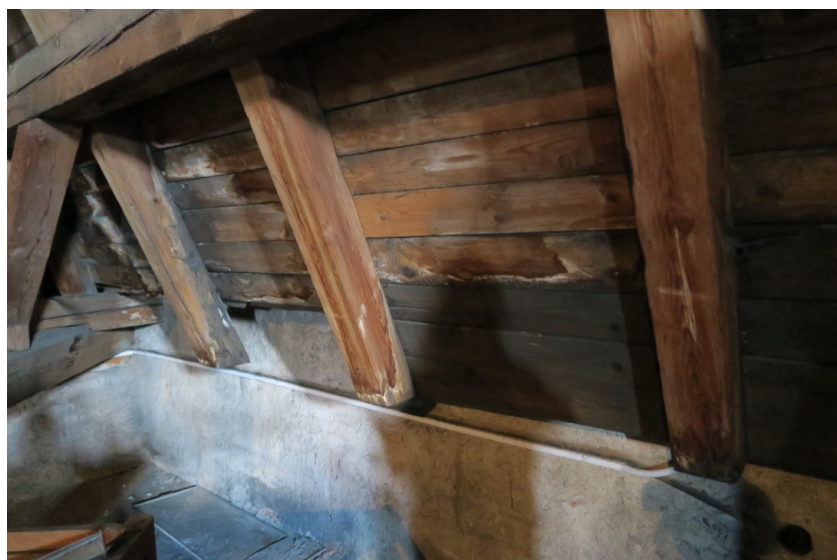
- Pohled **na lokalitu 14**. Patrné je dlouhodobé zatékání do nároží i konstrukcí a souvisejícího bednění.

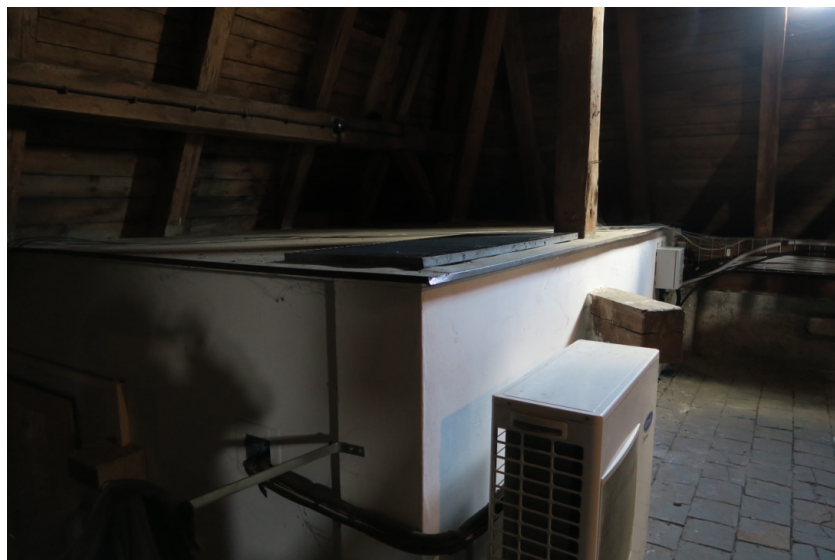
- **Lokalita 15** je zakryta vestavbou.

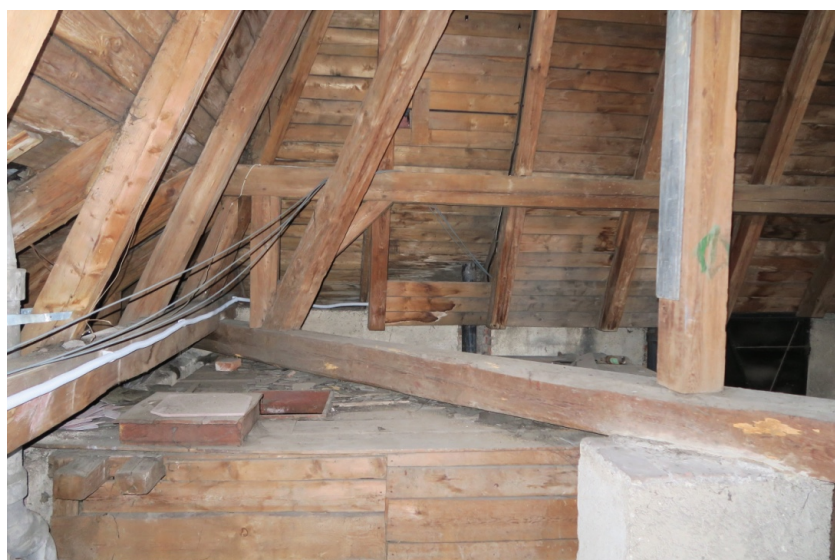
- **Lokalita 17** - konstrukce nad zásobníkem vody nejsou přístupné.

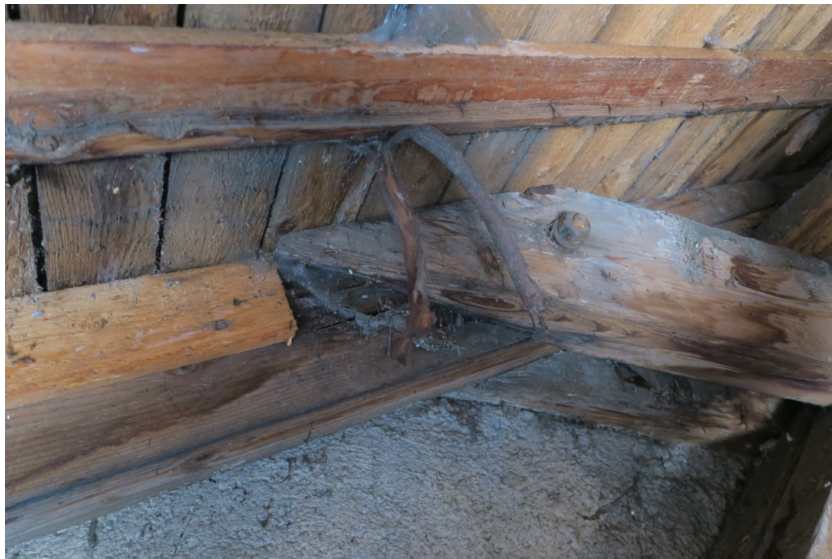
- Celkový pohled na lokalitu 22

- V **lokalitě 22** je pozednice zdestruována dřevokaznými houbami, v místě působí i dřevomorka domácí. V lokalitě jsou na konstrukcích i omítkách zdiva patrné dokonce plodnice dřevomorky. Lze předpokládat i poškození stropních konstrukcí!

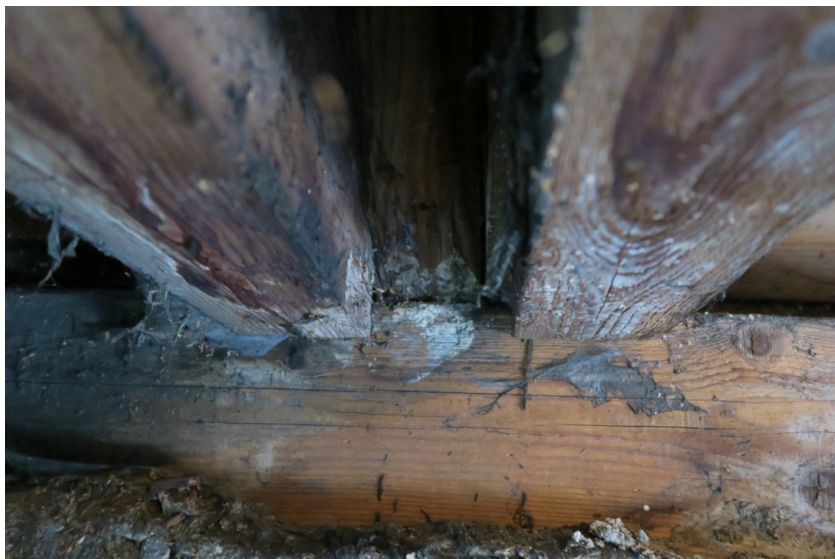
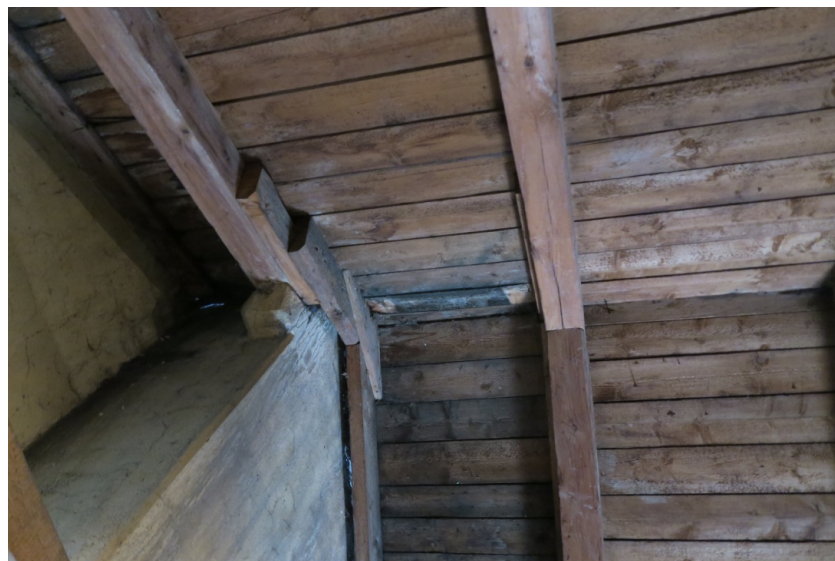
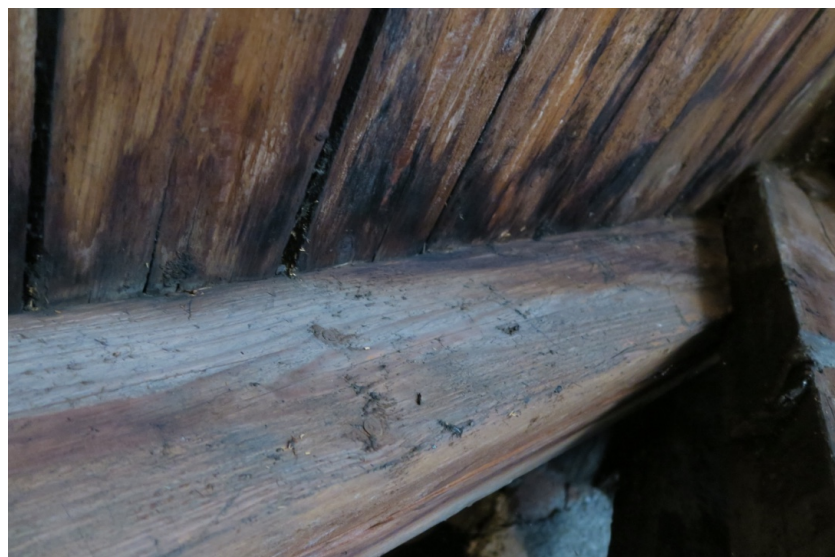
- Krovové konstrukce v partii nad středními vaznicemi obecně nejsou kontrole přístupné, avšak vzhledem ke známkám dlouhodobého zatékání lze předpokládat působení dřevokazných hub z čeledi chorošovitých, a to zejména v horních stranách konstrukcí a přilehlém bednění.

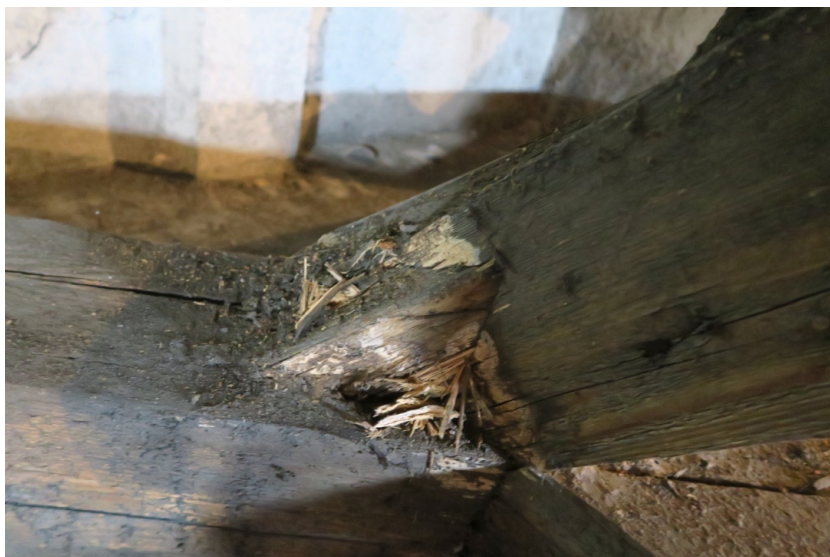
- V lokalitě 23 je ve spoji do cca 1/3 profilu zdestruováno zhlaví vzpěry a vazný trám. Spolupůsobí dřevokazné houby z čeledi chorošovitých a povrchové typy hub z čeledi kornatcovitých.

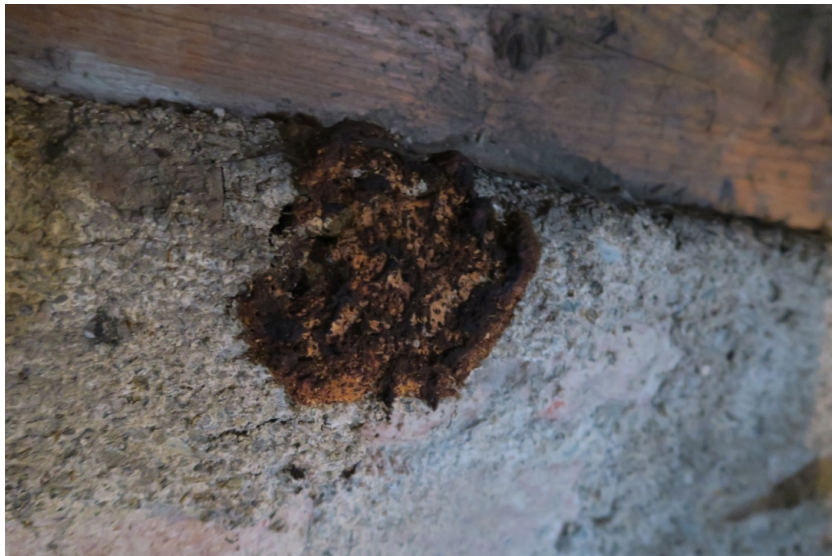
- V lokalitě 24 je patrná destrukce pozednice krovu F a zhlaví pozednice procházející skrz zdivo z krovu E, zhlaví kleštin, zhlaví úžlabní krokve, související bednění, zhlaví vazného trámu. V místě působí vedle dalších hub i dřevomorka domácí. Její plodnice jsou patrné i na koruně zdiva v místě pod pozednicí.

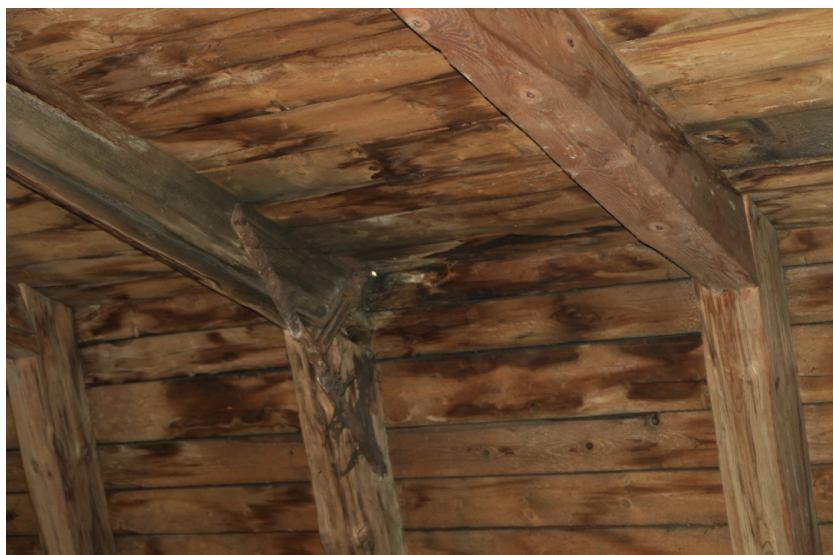
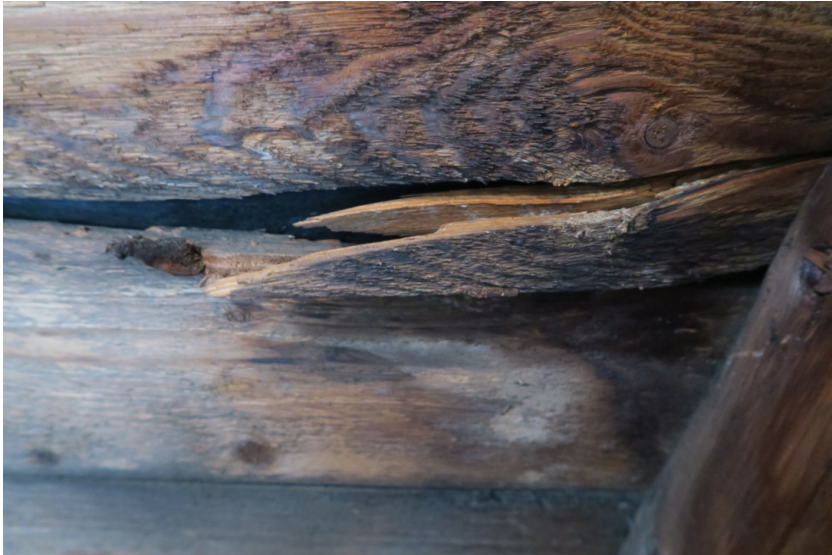
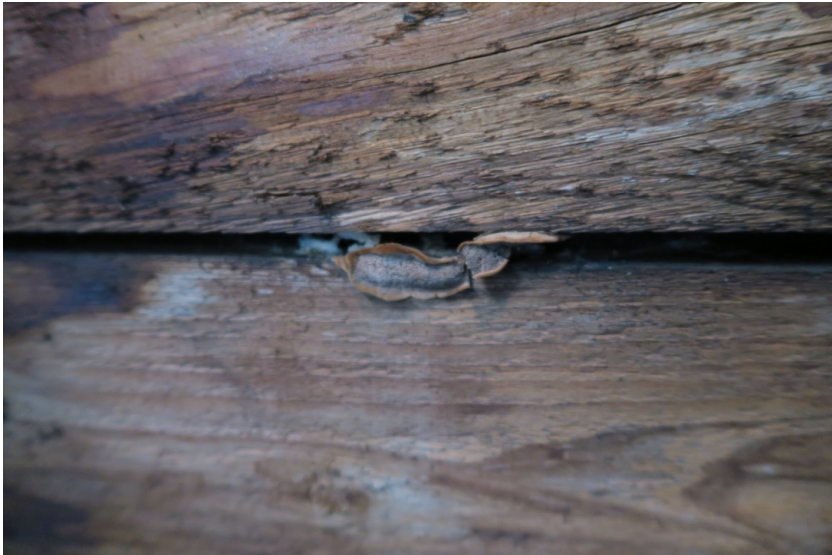
- Ve vyšších partiích krovu bednění lokálně vykazuje známky dlouhodobého zatékání. Mezi bedněním a horními stranami krokví jsou ve vazbách 26 - 28 patrné plodnice chorošovitých hub, při vrypu se bednění drtí.

- Krokve **ve vazbách 26, 27, 28, 30, 31, 32, 33** protézovat v poškozených partiích vždy v rozsahu viditelné destrukce s přidáním + 0, 3 m zdravé rezervy.

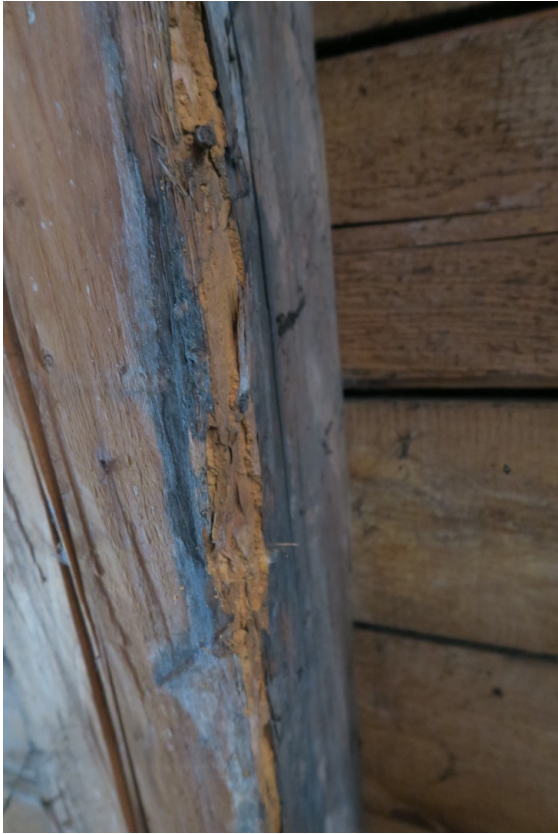
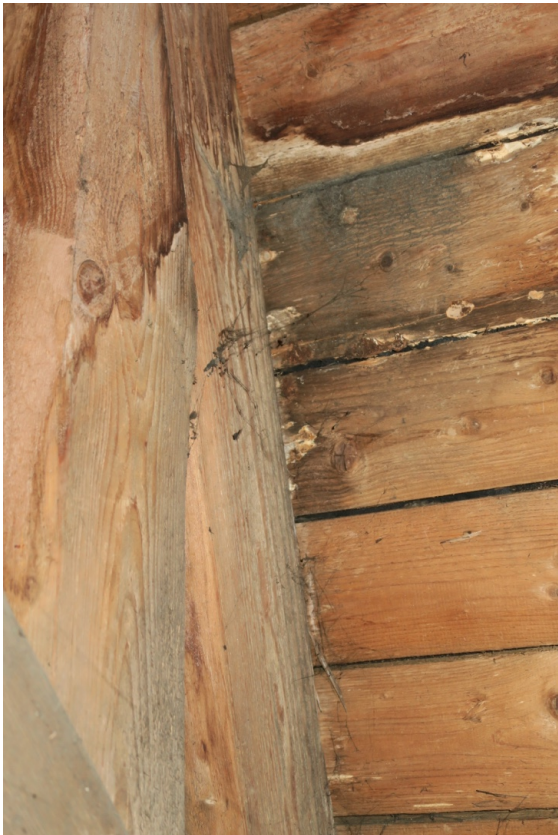
- Ve vazbách 30, 31, 32, 33 je patrné silné poškození zhlaví krokví a související pozednice. krokve jsou poškozeny i v délkách. V lokalitě se vyskytují plodnice chorošovitých hub, převážně se jedná o trámovku.

- Odstranit poškozenou část pozednice ve vazbě 33 opět v rozsahu poškození ev. infikování s přidáním + 0, 3 m zdravé rezervy na obě strany od ohniska.

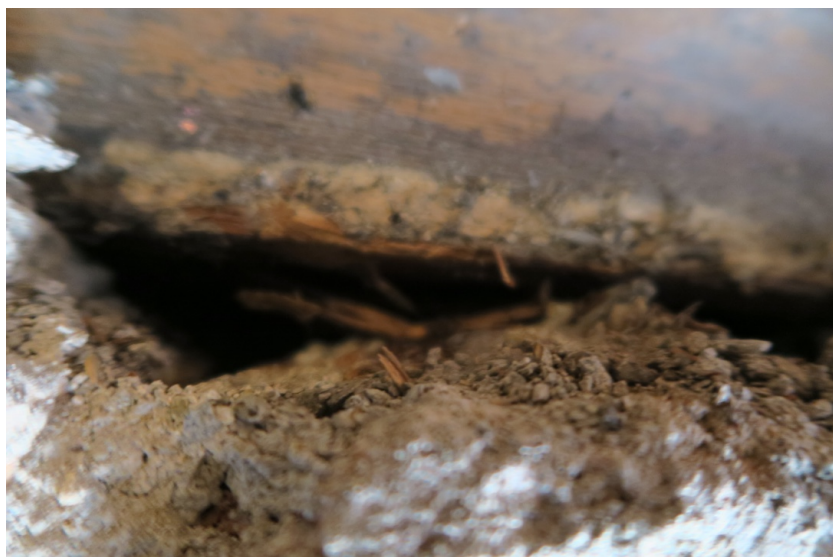
- V lokalitě 34 je v malé sondě ke spodní straně pozednice patrná její totální destrukce.

- Rozsah výměn poškozené pozednice **ve vazbě 34** bude patrný po provedení kontroly sond vedených ke spodním stranám této konstrukce.
 - **V lokalitě 35** bude třeba zkontrolovat stav konstrukcí v lokalitě dlouhodobého zatékání.
