### **Věc: ZŠ a OŠ Horšovský Týn**

## **1. Úvod**

- Dne 17. 12. 2014 byl proveden průzkum přístupné části krovu v objektu ZŠ a OŠ Horšovský Týn.
  - Cílem bylo orientační posouzení konstrukcí z hlediska případného poškození dřevokaznými škůdci.
-

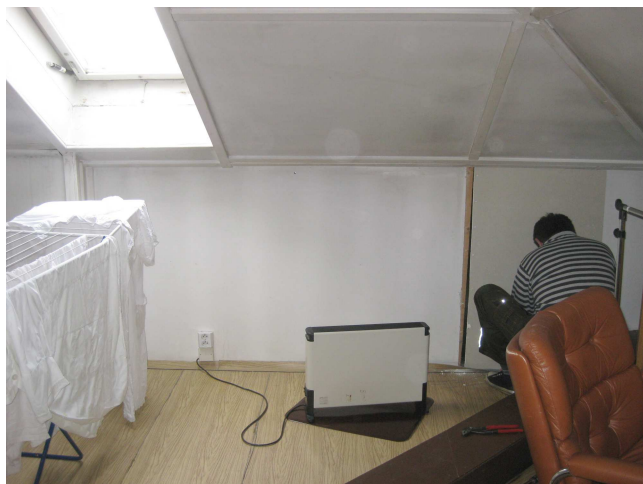
Foto č. 11

- Latě jsou v mnoha případech rozvlákněny v důsledku kyselé hydrolýzy – viz **foto č. 6, 7**.
  - Krov je vaznicový, lokálně jsou patrné hluboké výsušné praskliny – viz **foto č. 9** - a na povrchu latí i konstrukcí patrné zbytky kůry a bílé výkvěty vodorozpustných solí – viz **foto č. 2, 5, 8, 11**.

- Konstrukce odkornit, mechanicky odstranit nepevné povrchové vrstvy poškozené dřevokazným hmyzem.
  - Z povrchu konstrukcí omést i výkvěty solí.
  - Pozednice vazných trámů uvolnit ze suti a neprodyšného uložení, zkontrolovat.
