# **Most 2327-3**

Most přes řeku Klabavku

## **HLAVNÍ PROHLÍDKA**

Datum provedení prohlídky: 19.11.2020

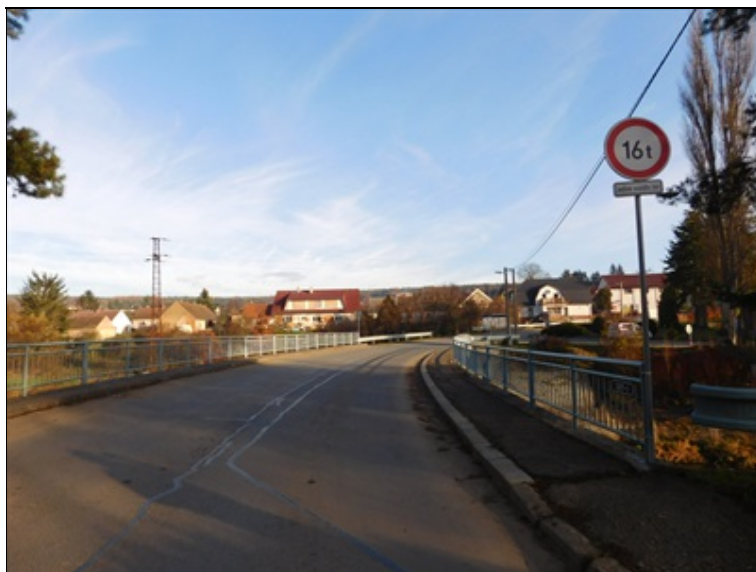
Pohled po směru staničení

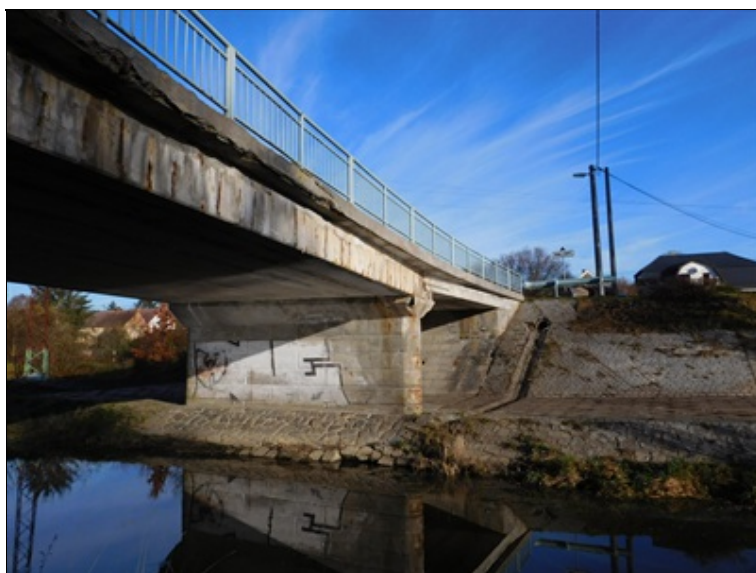
Pravá strana mostu

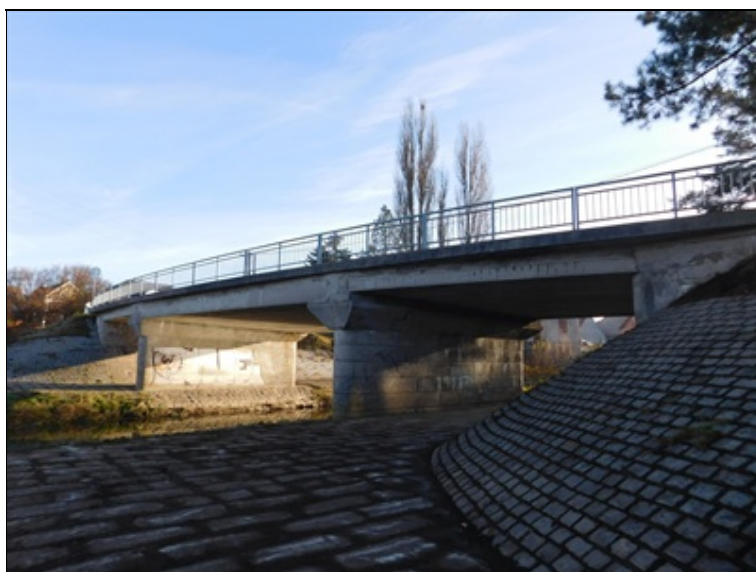
Pohled na most z levé strany

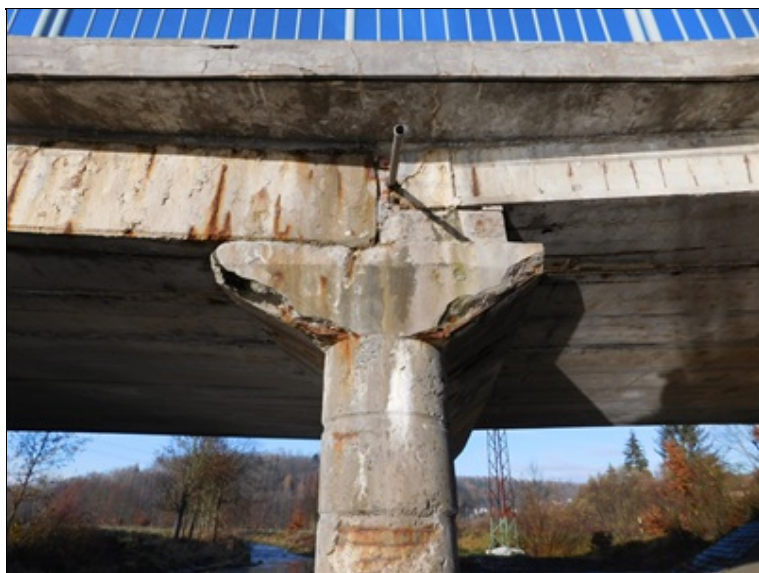
Pravý bok pilíře 3

| [1.3] | 1.2 | Mostní podpěry a křídla / Pilíře | Na dřících pilířů protékají s výluhy pojiva a rzi spáry mezi prefabrikáty ztraceného bednění. V hranách prefabrikátů je hloubkově degradovaný beton a lokálně je odhalená zkorodovaná výztuž. Na pravé straně pilíře 2 v patní části výztuž v hraně prefabrikátu ztraceného bednění již zcela chybí. Na stativa pilířů zatéká dilatačními spárami mezi nosíky nosné konstrukce. Na |

stativech je degradovaný beton a místy odhalená korodující výztuž. Na pravé straně, v místech zatékání dilatačními spárami, je patrný hloubkový rozpad betonu do hloubky cca 100 mm, zkorodovaná výztuž je odhalená v celé výšce stativa.

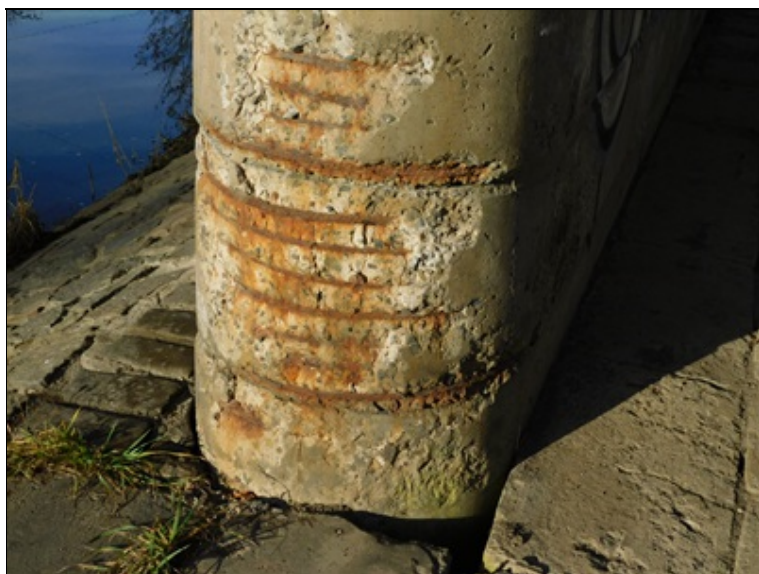
Pata dříku opěry 3

| [1.2] | 1.2 | Mostní podpěry a křídla / Opěry | Na dřívky opěr zatéká, s výluhy pojiva, úložnými spárami. Beton opěr je porušený trhlinami a povrchově narušený. V krajních částech beton místy degraduje hloubkově. |

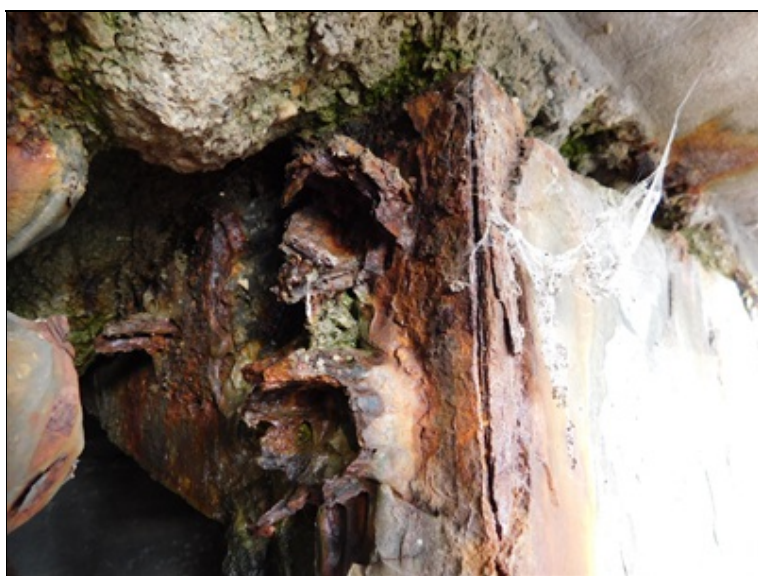
Kotvy pravého krajního nosníku nad pilířem 2

Na bocích a spodním líci nosníků se prokresluje korodující třmínky. Ve všech polích protékají, s výluhy pojiva, vždy dvě krajní spáry mezi nosníky. V první polovině pole 2 dále protéká 3. a 4. spára zprava a v poli 3 u pilíře 3 protéká 3. spára zprava. Zejména nad střední podporou jsou stopy po průsacích v celé šířce. Ochranná a uzavírací dobetonávka v čelech nosníků je porušená, separovaná a na kotvy nosníků přímo zatéká. Kotvy nosníků silně korodují. Zejména na pravé straně v místě soustředěného zatékání jsou dobetonávky zcela rozpadlé a koroze kotev je již vrstevná, s podstatným oslabením. Tato situace je výrazně riziková, neboť při nedostatečně zainjektovaných kanálcích se dostává zatékající voda s chemickými rozmrazovacími látkami přímo k předpínacím drátům a může docházet k jejich zásadnímu oslabení. Tento stav nelze ověřit jinak než diagnostickým průzkumem předpínací výztuže - viz doporučení Analýzy předpjatých mostů SÚSPK. Do doby ověření stavu je nutno přistupovat k hodnocení konzervativním způsobem.
