| Most ev.č. 206-004 Rabštejn n. Střelou<br>Kamenný ledolam<br>Restaurátorský a stavebně technický průzkum | | | FORMÁT | |
| Rekonstrukce kamenného ledolamu<br>Restaurátorský záměr - projektová dokumentace | | | STUPEŇ | PD |

Označení stavby: Most ev.č. 206-004, Rabštejn nad Střelou  
Název mostu: Most přes řeku Střelu v Rabštejně nad Střelou,  
ev.č. 206-004, silnice II/206  
Přemostění: řeka Střela  
Obec, katastr: Rabštejn nad Střelou, k.ú. Rabštejn nad Střelou  
Obec s rozšířenou  
působností: Kralovice  
Kraj, okres: Západočeský kraj, Plzeň – sever  
Stavební úřad: Stavební úřad – Městský úřad Kralovice, odbor výstavby  
(speciální silniční)  
Státní památková  
péče (SPP): Městský úřad Kralovice  
Stupeň dokument.: Restaurátorský záměr – projektová dokumentace

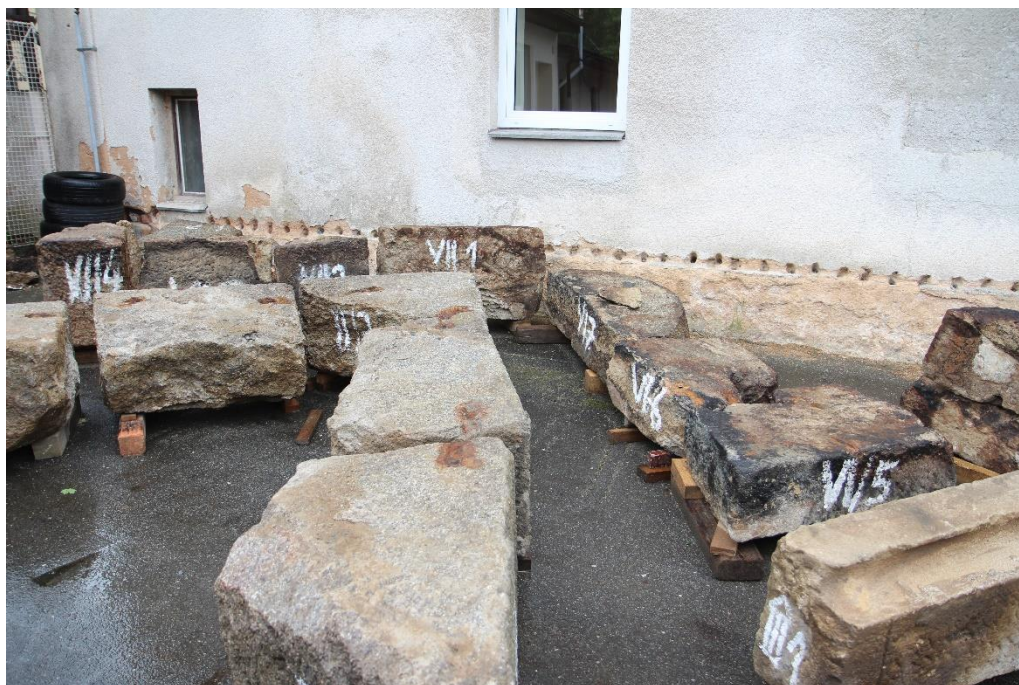
Rabštejn – šestá řada ledolamu mostu

Šestá vrstva ledolamu je vystavena trvalé vodní erozi (pod hladinou). Její činnost odhalila oslabená místa kamenné struktury, která vznikla primárně v době sedimentace arkózovitého pískovce (jílovito-prachovité vložky v pískovci). Vzhledem k horizontálním destrukcím (dilataci) kamene je třeba zvážit, zda tuto a sedmou vrstvou v podloží nenahradit novým materiálem (granit?).

Dilatace kamene způsobená zvýrazněním a následnou destrukcí jílovito-prachovitých vložek, vodní erozí (boční pohled)

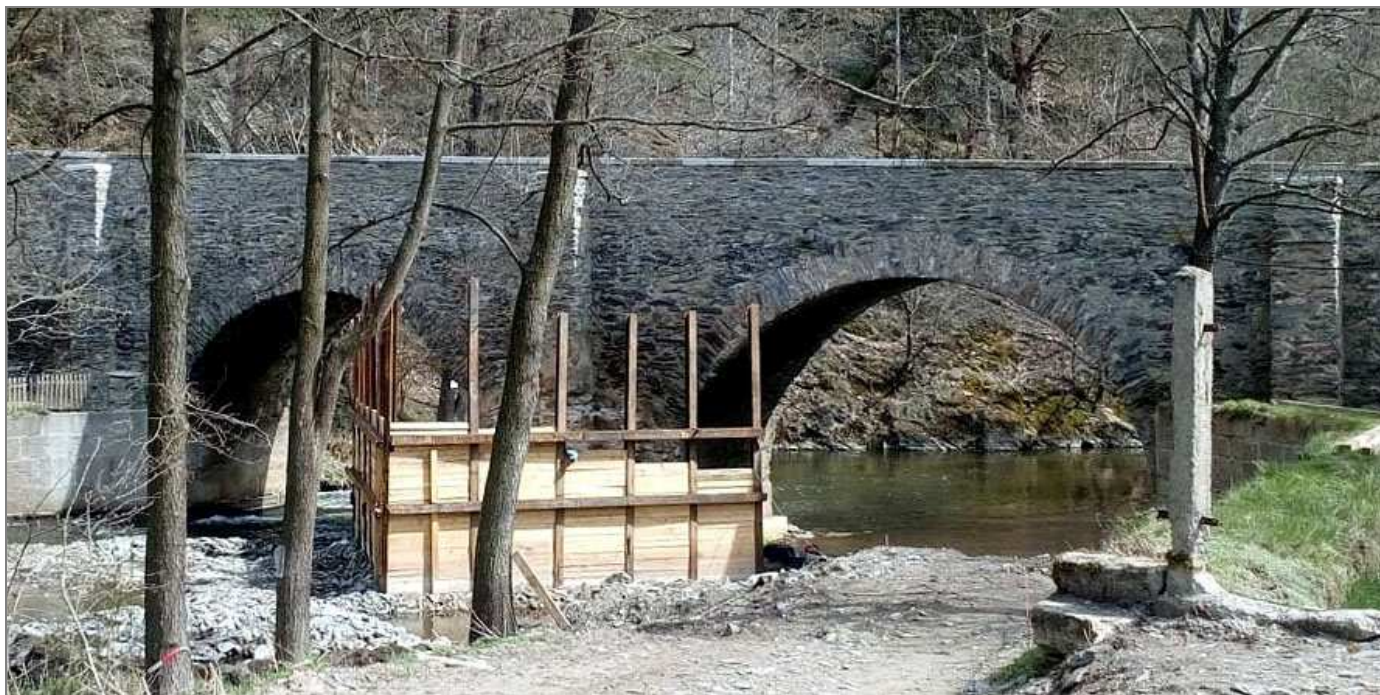
**foto 1:** Pohled na návodní stranu mostu s vodotěsným pažením u středního pilíře

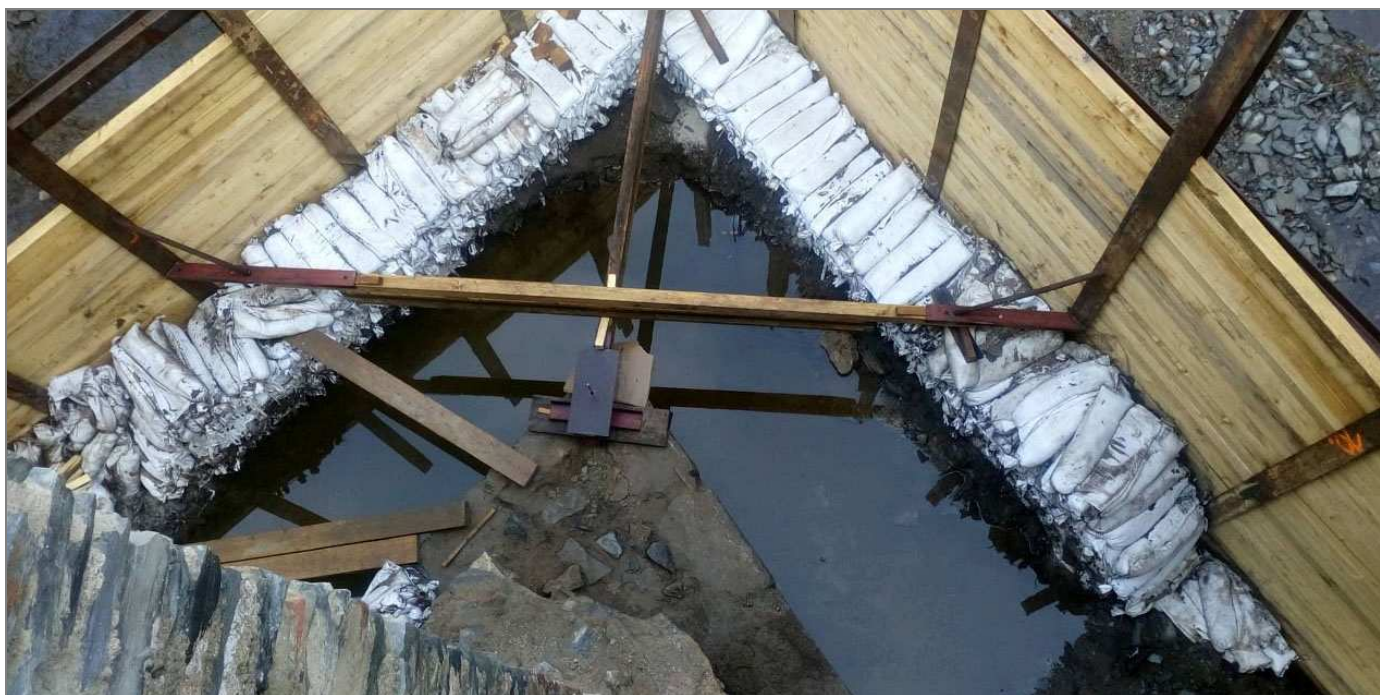
**foto 2:** Pohled shora na částečně odbourané zdivo ledolamu u středního pilíře

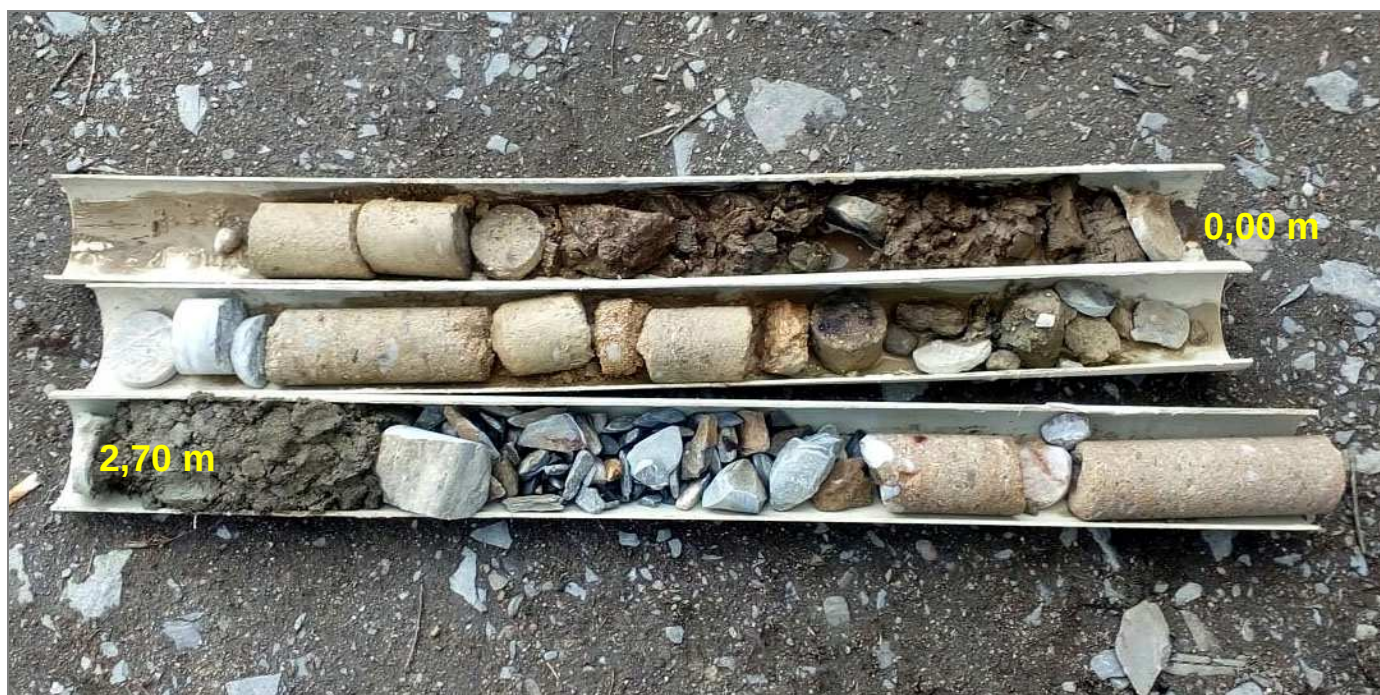
- **Výplňové zdivo** v dolní části středního pilíře, včetně tělesa ledolamu, jsou tvořeno zcela převážně **nepravidelným (lomovým) zdivem** s převahou místních proterozoických fylitů. Podle ČSN 73 1101 se jedná o stavební kámen převážně třídy jakosti II (tj. s pevností do 80 MPa), s občasnou příměsí cihel. Ve vrtu J-1 v těsné blízkosti obkladního řádkového zdiva byla ve zdivu zjištěna převaha pískovce (foto 8).

**foto 8:** Pohled na jádro svislého vrtu J-1

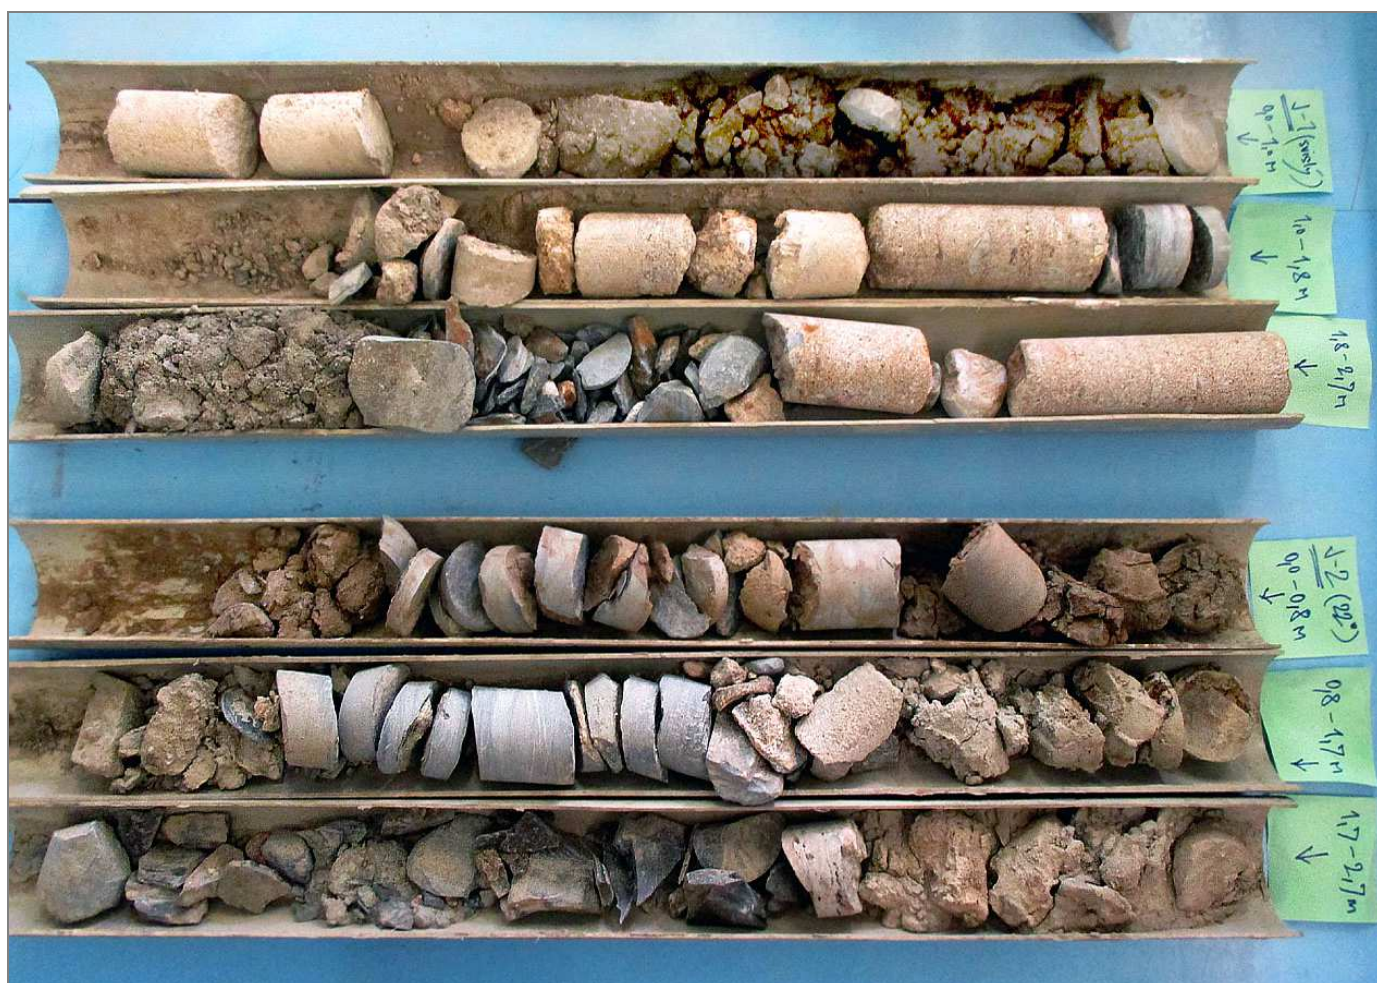
**Ve svislém vrtu J-1**, situovaném těsně za rubem obkladního zdiva z pískovcových kvádrů (viz schéma v příloze 1 a foto 6, 7), bylo **zastiženo nepravidelné (lomové) zdivo s převahou pískovce až do hloubky cca 2,65 m**, kde byla zjištěna **základová spára v prostředí pevného skalního podloží navětralých fylitů**. Zdivo ve vrtu je celkově **kompaktní**, bez zřetelných mezer, kaveren či propadů vrtného soutyčí, místy je však tvořeno spíše kameny menší velikosti (150 - 200 mm) s maltovou výplní než rozměrnějšími balvany či bloky. V úrovni říční hladiny byl ve vrtu zjištěn **trvalý výskyt vody**.

**U šikmého vrtu J-2** (úklon 22° od vertikály směrem do středu pilíře, foto 9, 10) bylo zjištěno zcela převážně **nepravidelné fylitové zdivo** (kameny vesměs 150 - 250 mm, větší balvany jen ojediněle) se základovou spárou (pro přepočtu do vertikálního směru) **rovněž v hloubce ~2,65 m** pod úrovní plošiny, z níž byly vrty hloubeny. Zdivo je stejné jako ve vrtu J-1 bez zjevných mezer či kaveren a v úrovni říční hladiny rovněž **s výskytem vody**.

**foto 13:** Pohled na jádra vrtů J-1 a J-2

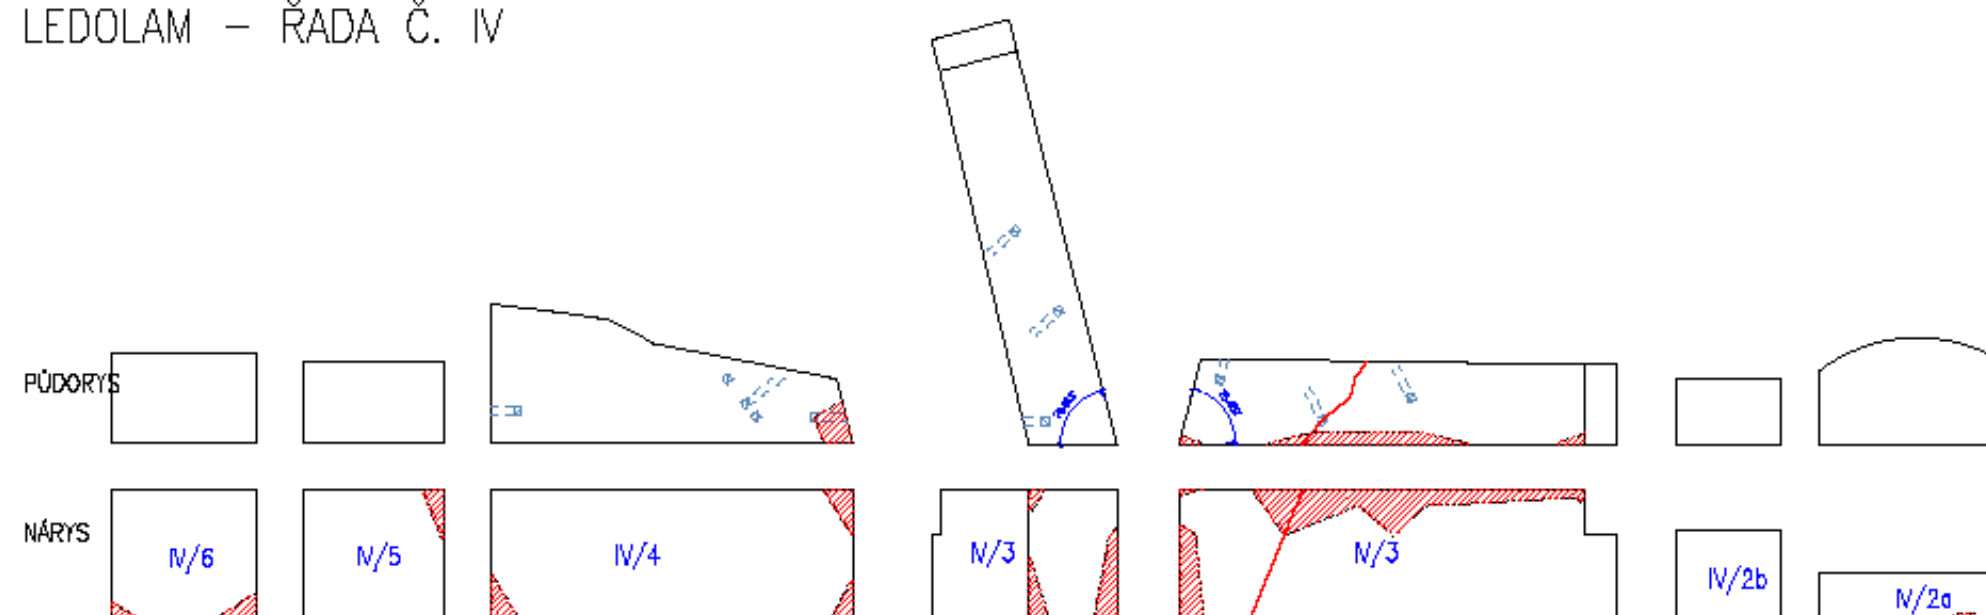
## LEDOLAM – ŘADA Č. IV

IV/3 – blok rozlomen. Celkově bylo lokalizováno 6 míst, které jsou poškozeny úbytkem původního materiálu ve větším rozsahu.

Bude provedeno tmelení 6ti rohů, hran a lokálních poškození. U této řady bude revidována poloha kramlí tak, aby byly kramle uloženy 15 cm od vnější plochy bloku.

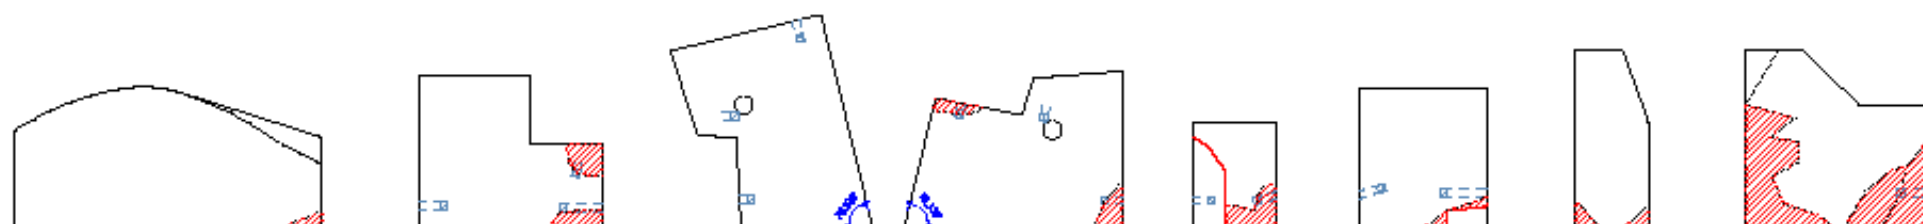
## LEDOLAM – ŘADA Č. VI

Celkově bylo lokalizováno 9 míst, které jsou poškozeny úbytkem původního materiálu ve větším rozsahu.

VI/1 – trhliny a poškození horní ložné plochy, odlomený kus kamene

VI/1 – po přilepení odpadlých částí, injektáží trhlin bude provedeno doplnění ložné plochy tmelem.

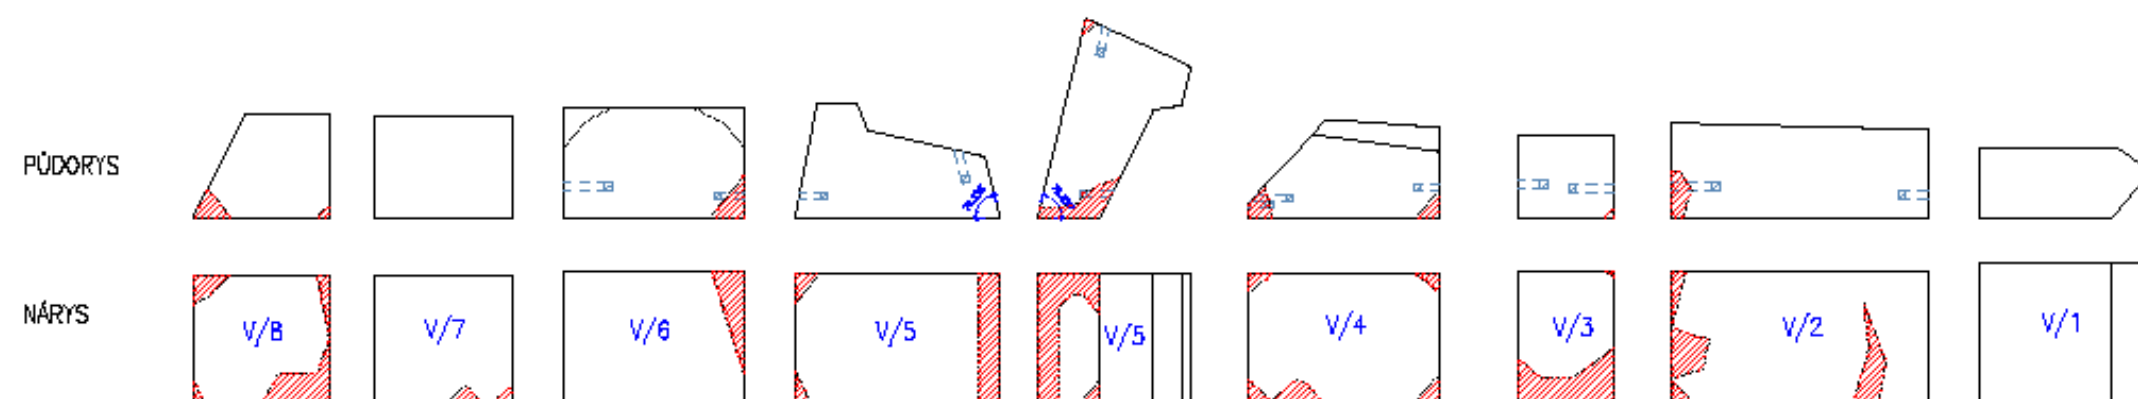
## LEDOLAM – ŘADA Č. V

Řada se skládá z žulových (V/7, V/8) a arkózových bloků. Dochované kramle jsou silně napadené korozí.

Celkově bylo lokalizováno 13 míst, které jsou poškozeny úbytkem původního materiálu ve větším rozsahu.

Bude provedeno tmelení 5ti rohů, hran a lokálních poškození. Plastická poškození pod úrovní nového obkladu ledolamu nebudou vyspravována tmely. Prostor bude vyplněn při osazení obkladu maltou aplikovanou na vápenné líčko. U této řady bude revidován poloha kramlí tak, aby byly kramle uloženy 15 cm od vnější plochy bloku. Tam kde kramle chybí úplně, budou doplněny.

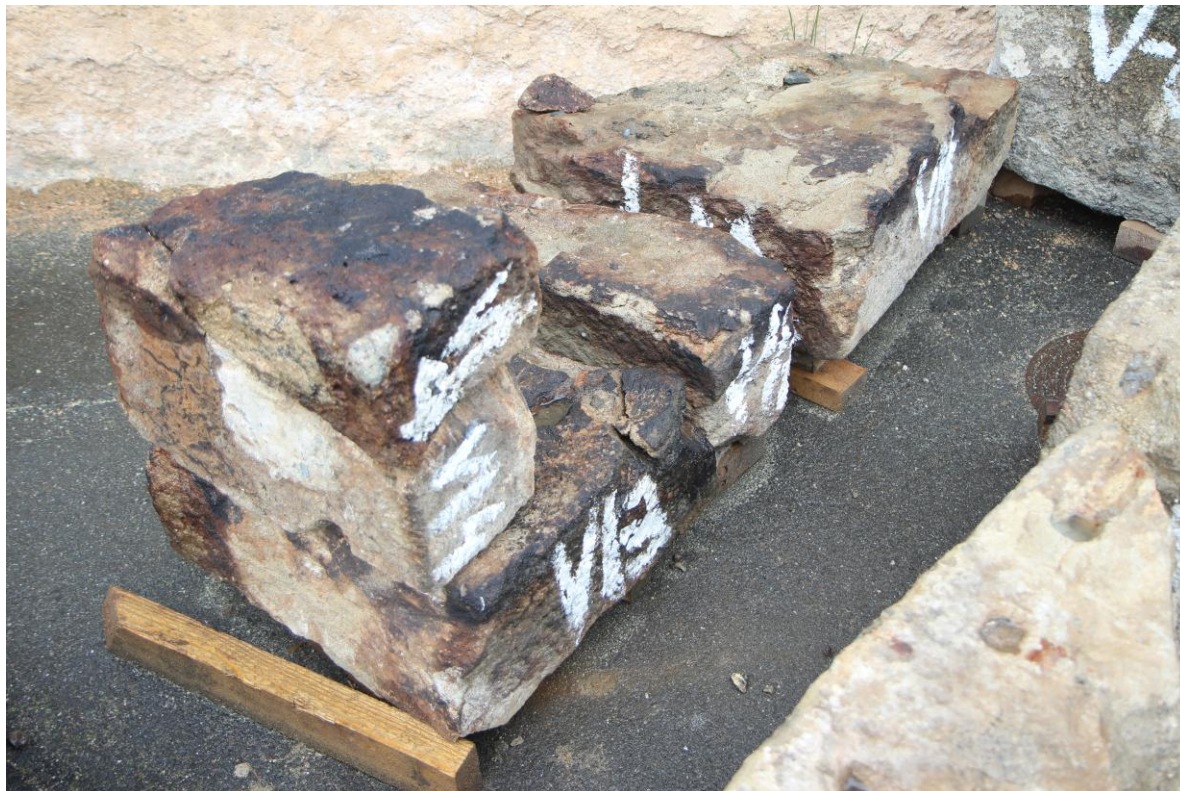
**VI. ŘADA**

Řada se skládá z arkózových a žulových (VI/6, VI/7) bloků. Dochované kramle jsou silně napadené korozí.

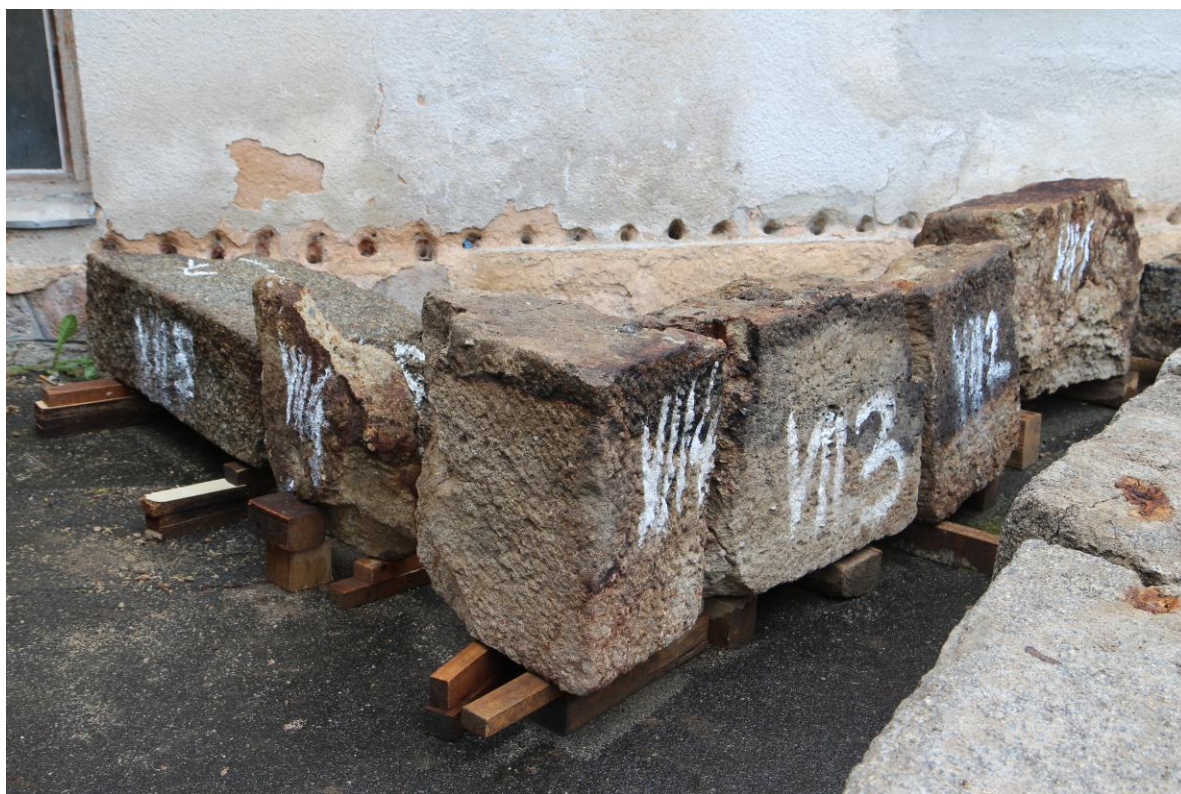
**VII. ŘADA**

Řada se skládá z arkózových a žulových (VII/5, VII/6) bloků. Žulové bloky jsou na výšku nižší než arkózové. Dochované kramle jsou silně napadené korozí.

VII/1 – blok silně zasažen úbytkem materiálu vlivem enormní koroze kamenného materiálu, viditelné další trhliny

VII/3 – blok je silně poškozen korozí materiálu na levé straně, viditelné další trhliny, vpravo nahoře – od kramle odtržený a nedochovaný roh
