# **Most 1777-2**

Most přes řeku Úslavu v obci Zdemyslice

## **HLAVNÍ PROHLÍDKA**

**Objekt: Most ev.č. 1777-2 (Most přes řeku Úslavu v obci Zdemyslice)**

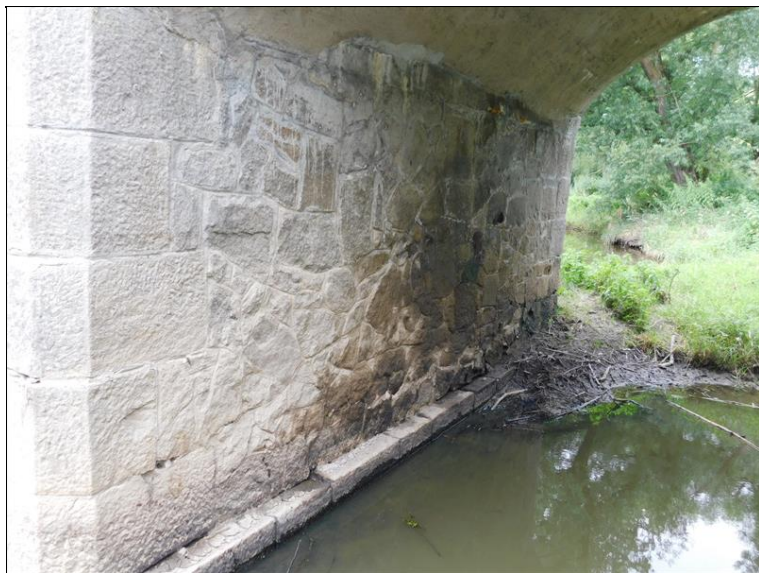
Pilíř 2 do pole 1

- [1.3] 1.2 Mostní podpěry křídla a čelní zdi / Pilíře Na zdivu pilířů jsou patrné průsaky. Spárování zdiva pilířů je porušené trhlinami a místy vypadané, zejména v dolní polovině dřívků. V místech kolísající hladiny řeky je spárování vypadané hloubkově. V levé krajní části dřívku pilíře 4 do pole 4 je svislá trhlina, která je pokračováním podélné trhliny v klenbě.
- [1.4] 1.3.3 zpevnění svahu, svah.kužel Levý svahový kužel opěry 1 je částečně podemletý. Spárování zdiva je porušené trhlinami, místy vypadané. Lokálně je uchycená vegetace.

| [8] | 1.2 | Mostní podpěry křídla a čelní zdi / Pilíře | Provést základní opravy spárování zejména v úrovni kolísající hladiny pro zpomalení degradace konstrukce do doby celkové |

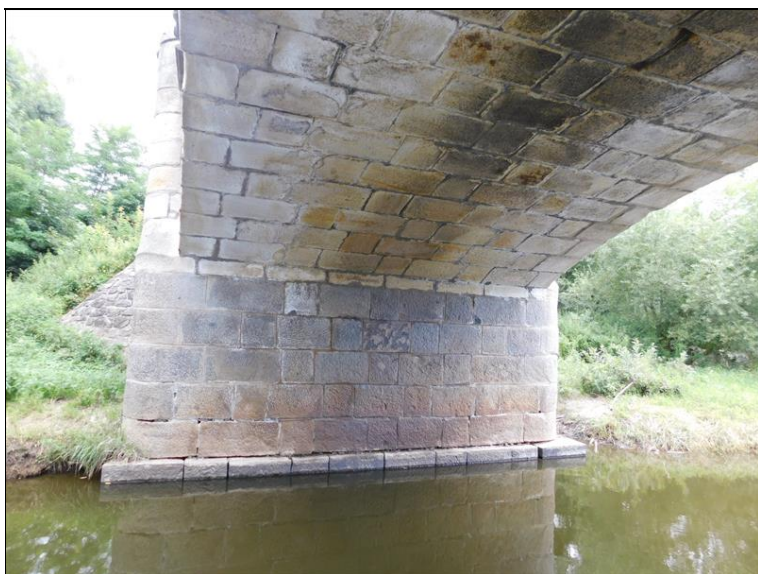
Pilíř 2 do pole 2

- [1.1] 1.1 Základy mostních podpěr a křídel Odhalené horní řady kamenů základových bloků mají hloubkově vyplavené spárování. U pilíře 2 do pole 2 je na levém rohu základového bloku uvolněný a mírně vysunutý kamenný kvádr.
- [1.2] 1.2 Mostní podpěry křídla a čelní zdi / Opěry Spárování zdiva opěr je porušené trhlinami a místy vypadané, zejména ve spodních částech dříků. Ve střední části dříků opěr a v místě úložných spár jsou patrné průsaky. Mezi základovým blokem a dříkem opěry 1 je uchycená vegetace. U levé hrany opěry 5 je

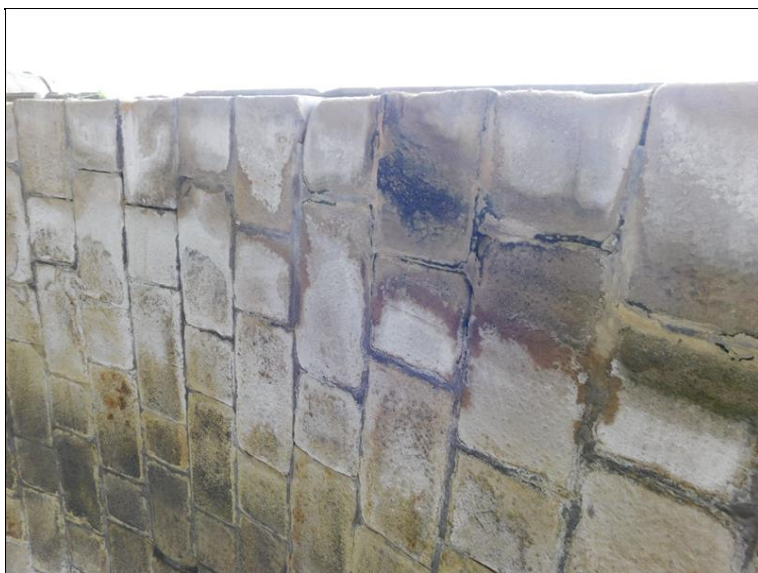
Spodní líc klenby v poli 2

- [2.1] 2.1 Nosná konstrukce Na spodním líci kleneb jsou patrné průsaky. Spárování kamenného zdiva je porušené trhlinami, kameny jsou povrchově narušené. V poli 1 jsou v omítce klenby příčné trhliny s výluhy pojiva. Prakticky ve všech polích jsou za krajní řadou kamenů klenbových pasů podélné trhliny, které jsou na levé straně v poli 4 prokreslené i do spodní stavby. Na bocích jsou zarubem klenbových pasů výrazné trhliny. Lokálně dochází k bočním posunům čelních zdí.
- [2.2] 2.4 Čelní zdi a přesypávka Čelní zdi jsou od klenbových pasů odtržené a mírně vysunuté vně mostu. Nejhorší je na levé straně v poli 1 a 4. Spárování zdiva čelních zdí je porušené trhlinami a vypadané. Místy je zdivo rozvolněné. V horní části resp. v parapetních zdech je ve spárách uchycená vegetace.

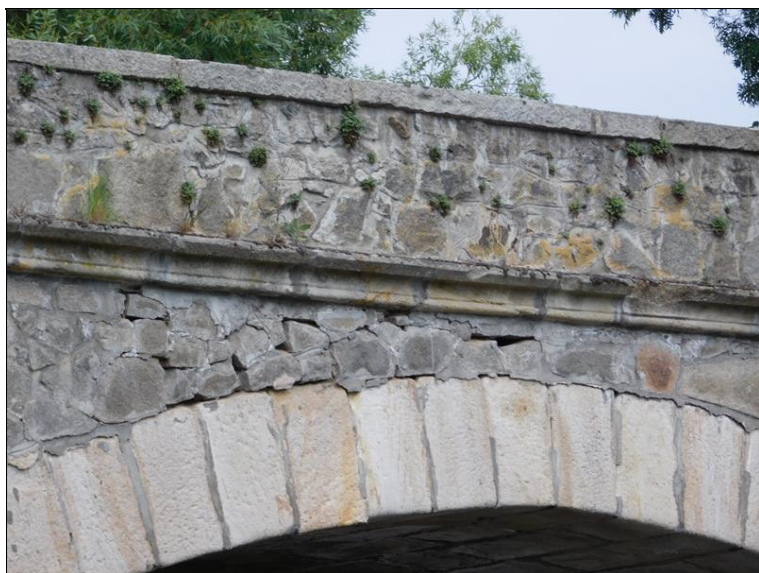
Levá parapetní zeď v poli 3

- [4.1] 4.8 Odvodnění Za opěrou 5 na pravé straně chybí odvodňovací skluz, terén začíná být vymílán erozí.
- [4.2] 4.2 Zábradlí Spárování zdiva na vnějších plochách parapetních zdí je porušené trhlinami a uchycenou vegetací. Omítka na vnitřních plochách je místy separovaná od podkladu a místy je porušená trhlinami. V dolní části omítka nedosahuje až vozovce a je odhalené kamenné zdivo s poruchami ve spárování. Výplň spár mezi krycími deskami je také porušená trhlinami. Parapetní zdi se v souvislosti s poruchou čelních zdí začínají mírně vyklánět vně mostu. Na levé straně za mostem je příkrý svah bez zádržného systému.
