## **Diagnostický průzkum vozovky**

**II/195 a II/197 Svržno - Bělá nad Radbuzou**

# Průzkumné práce – skladba jádrových vývrtů a hloubených sond

Číslo zprávy: D57/2022, PAU45

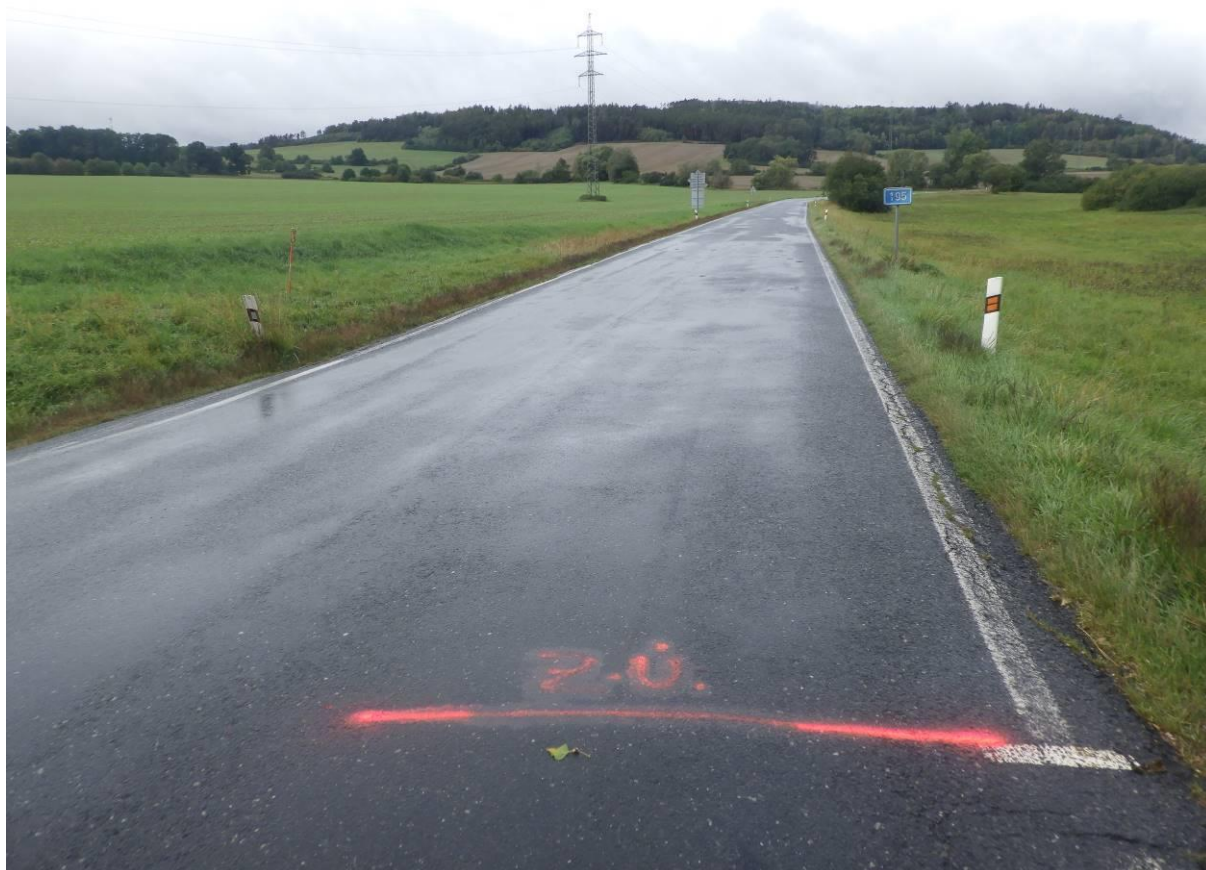
**Začátek úseku**

( křížení II/195 a II/197 u autobusové zastávky Hostouň, rozc, směr Bělá nad Radbuzou)

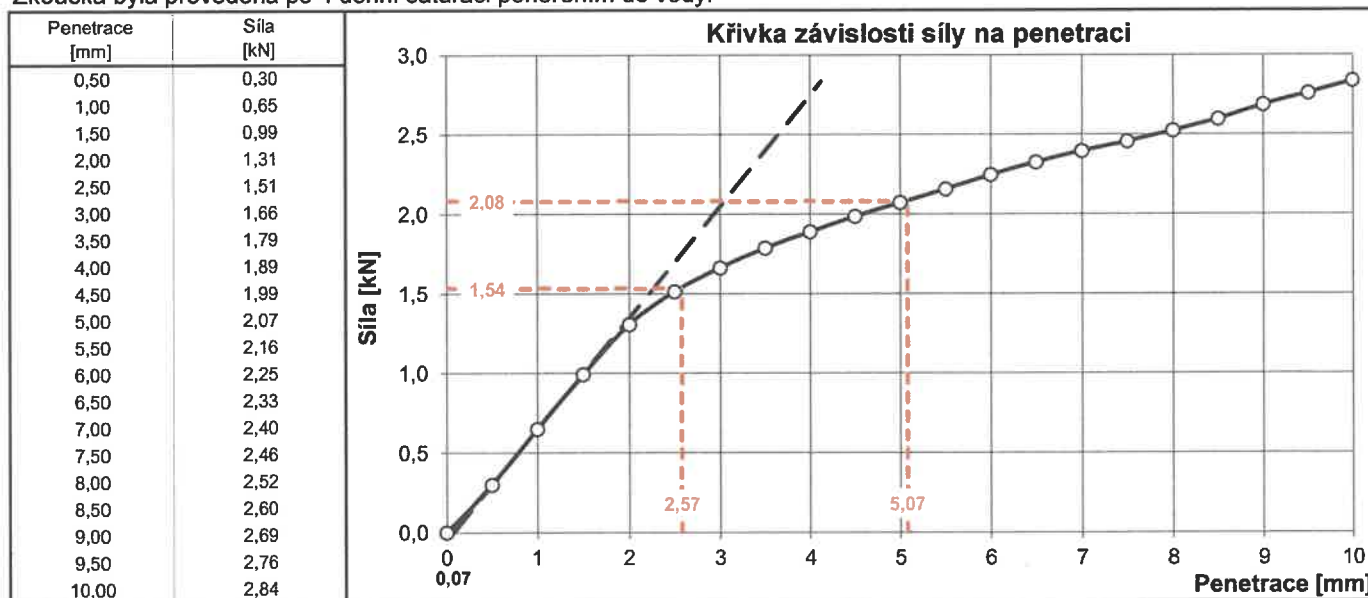
Doba k dosažení max. bobtnání [hod.]	Míra lineárního bobtnání [%]	Penetrace [mm]	Síla [kN]	Standardní síla [kN]	CBR <sub>sat</sub> [%]	CBR <sub>sat</sub> [%]
96	1,08	2,5	1,54	13,2	11,6	12
		5,0	2,08	20,0	10,4

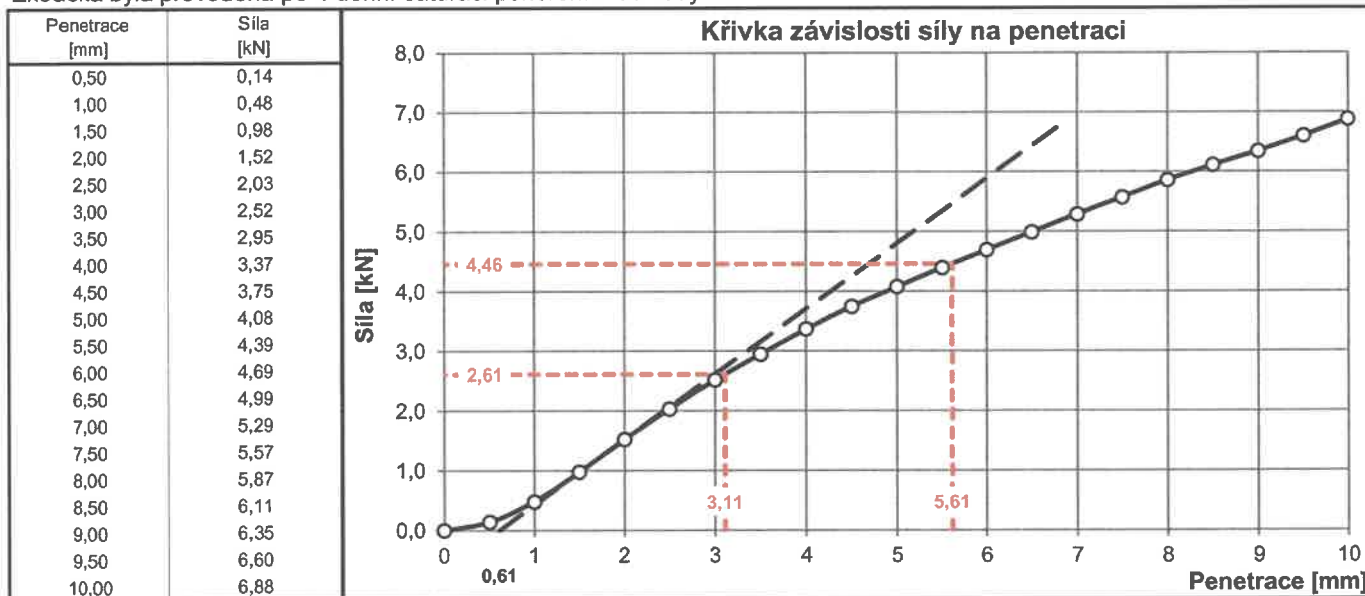
Doba k dosažení max. bobtnání [hod.]	Míra lineárního bobtnání [%]	Penetrace [mm]	Síla [kN]	Standardní síla [kN]	CBR <sub>sat</sub> [%]	CBR <sub>sat</sub> [%]
96	0,54	2,5	2,61	13,2	19,8	22
		5,0	4,46	20,0	22,3
