# **Most 210-002**

Most přes potok za obcí Krsy

## **MIMOŘÁDNÁ PROHLÍDKA**

Datum provedení prohlídky: 18.5.2021

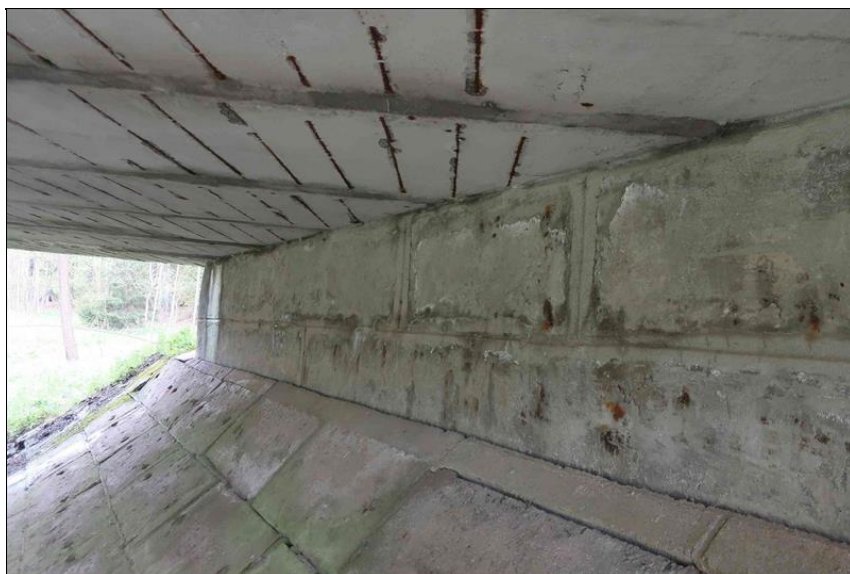
líc O1

| [1.1] | 1.2 | Mostní podpěry křídla a čelní zdi | Z úložných spar zatéká na líc obou opěr. Důsledkem jsou stopy po průsacích s výluhy pojiva a stopami koroze. Je patrná degradace povrchu betonu. |
