# STAVEBNĚ TECHNICKÝ POSUDEK OBJEKTU

Objekt ZČM, Mládežníků 228, Rokycany

#### Vlhké zdivo v 1.PP

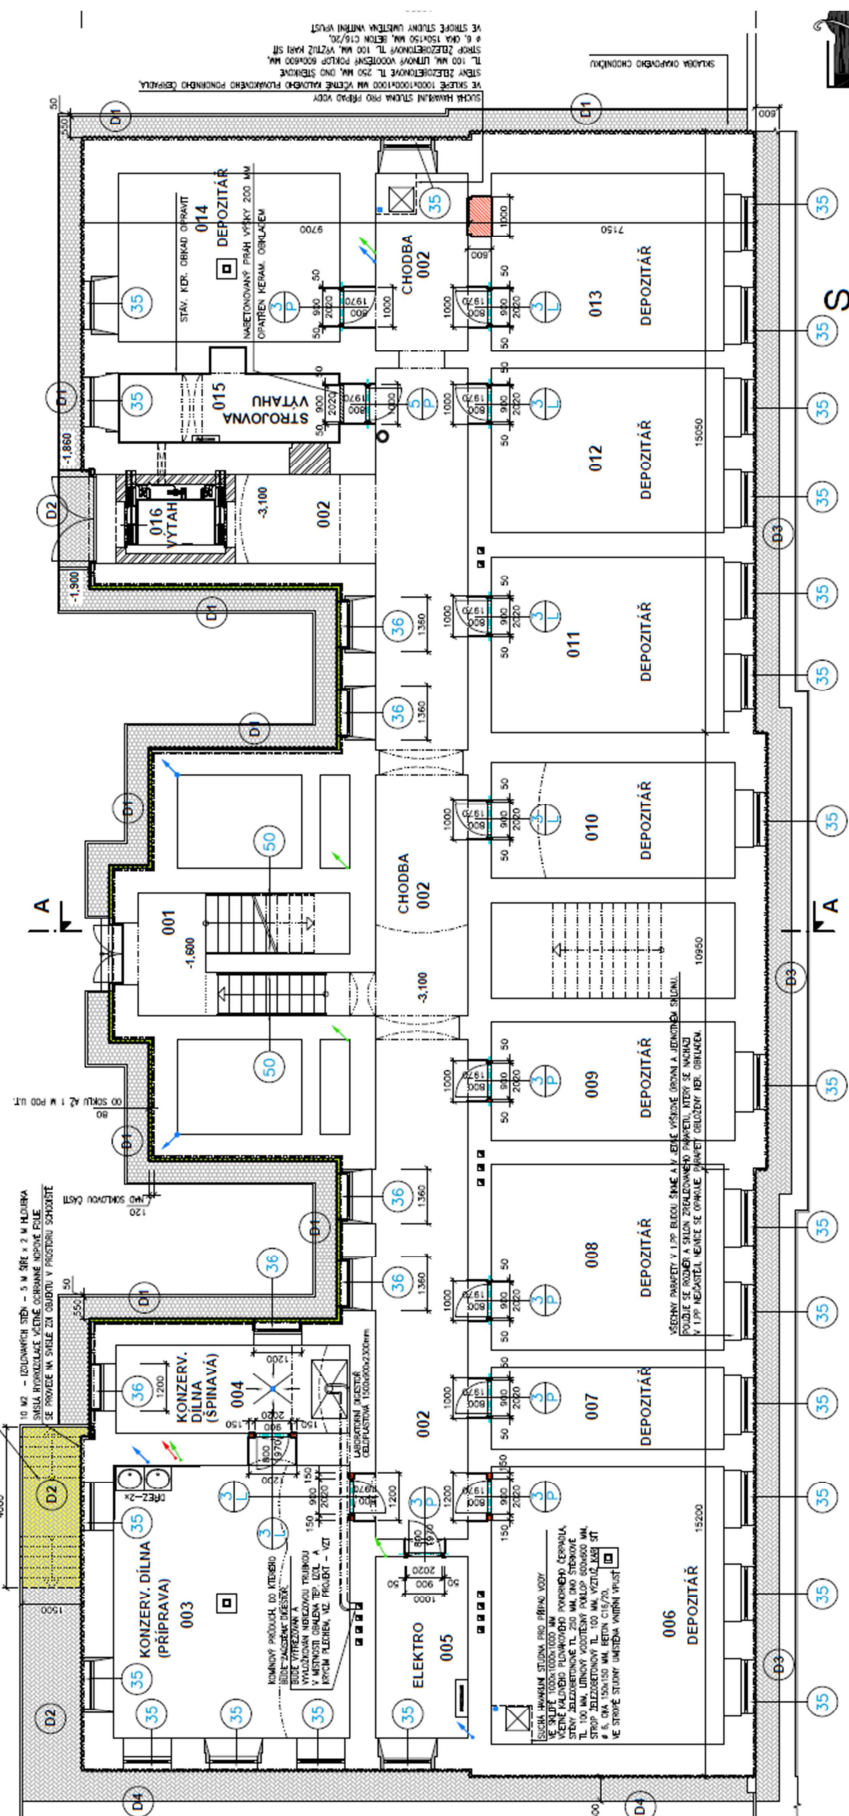
### ŘEZ A-A - NOVÝ STAV

1. Projekt neřešil kvalitní svislou hydroizolaci suterénního zdiva (např. hydroizolačními pásy, kvalitní stěrkovou hydroizolací apod.), ale navrhl pouze nopovanou folii, která se používá zpravidla pouze k ochraně hydroizolace, místo dříve používaných izolačních přízdívek a navíc nopová folie zasahuje pouze 1 m pod okolní terén. Ze svislého řezu (D.1.1-2 výkres 16) vychází následující :

- Úroveň výšky okolního upraveného terénu ..... - 1,940 m
- Úroveň výšky čisté podlahy 1. PP ..... - 3,100 m
- Úroveň spodní hrany mopové folie dle PD ..... - 2,940 m

Odečtením výšky čisté podlahy (-3,100 m) a spodní úrovně nopové folie (-2,940 m) vzniká výškový rozdíl cca 16 cm. To znamená, že cca 16 cm nad čistou podlahou 1. PP končí izolace (nopová folie) a je zde rozhraní původního rostlého terénu a násypu prováděného z důvodu zásypu po instalaci nopové folie. Voda prosakuje dolů násypem na úroveň -2,940 m, kde cca 16 cm nad čistou podlahou 1. PP narazí na méně propustný, nebo nepropustný rostlý terén. Vystoupáním hladiny podzemní vody podél zdi nad rostlým terénem (v závislosti na klimatických podmínkách), které je způsobené menší schopností vsakování vody než ve výše položeném dodatečném zásypu, dochází k dotování zdiva podzemní vodou s následnou vlhkostí projevující se v interiérech a poškozující předměty v depozitářích. Vzhledem k tomu, že ve výše jmenovaném projektu není navržena ani drenáž pro odvod podzemní vody ze dna nového násypu podél nopové folie, jedná se jednoznačně o vadu projektu rekonstrukce objektu z 01/2016 ! V projektové dokumentaci není předepsán ani typ a frakce zásypového materiálu podél nově provedené nopové folie.

- Zpracování kvalitní projektové dokumentace svislé hydroizolace spodní stavby
  - Demontáž stávající izolace spodní stavby (nopové folie) a provedení nové kvalitní svislé hydroizolace spodní stavby v certifikované skladbě, případně v kombinaci s chemickou injektáží suterénního zdiva a provedení nových povrchových úprav stěn v interiéru.
