Restaurátorský průzkum a záměr

Vyřezávaná skříň

Muzeum Šumavy Kašperské hory

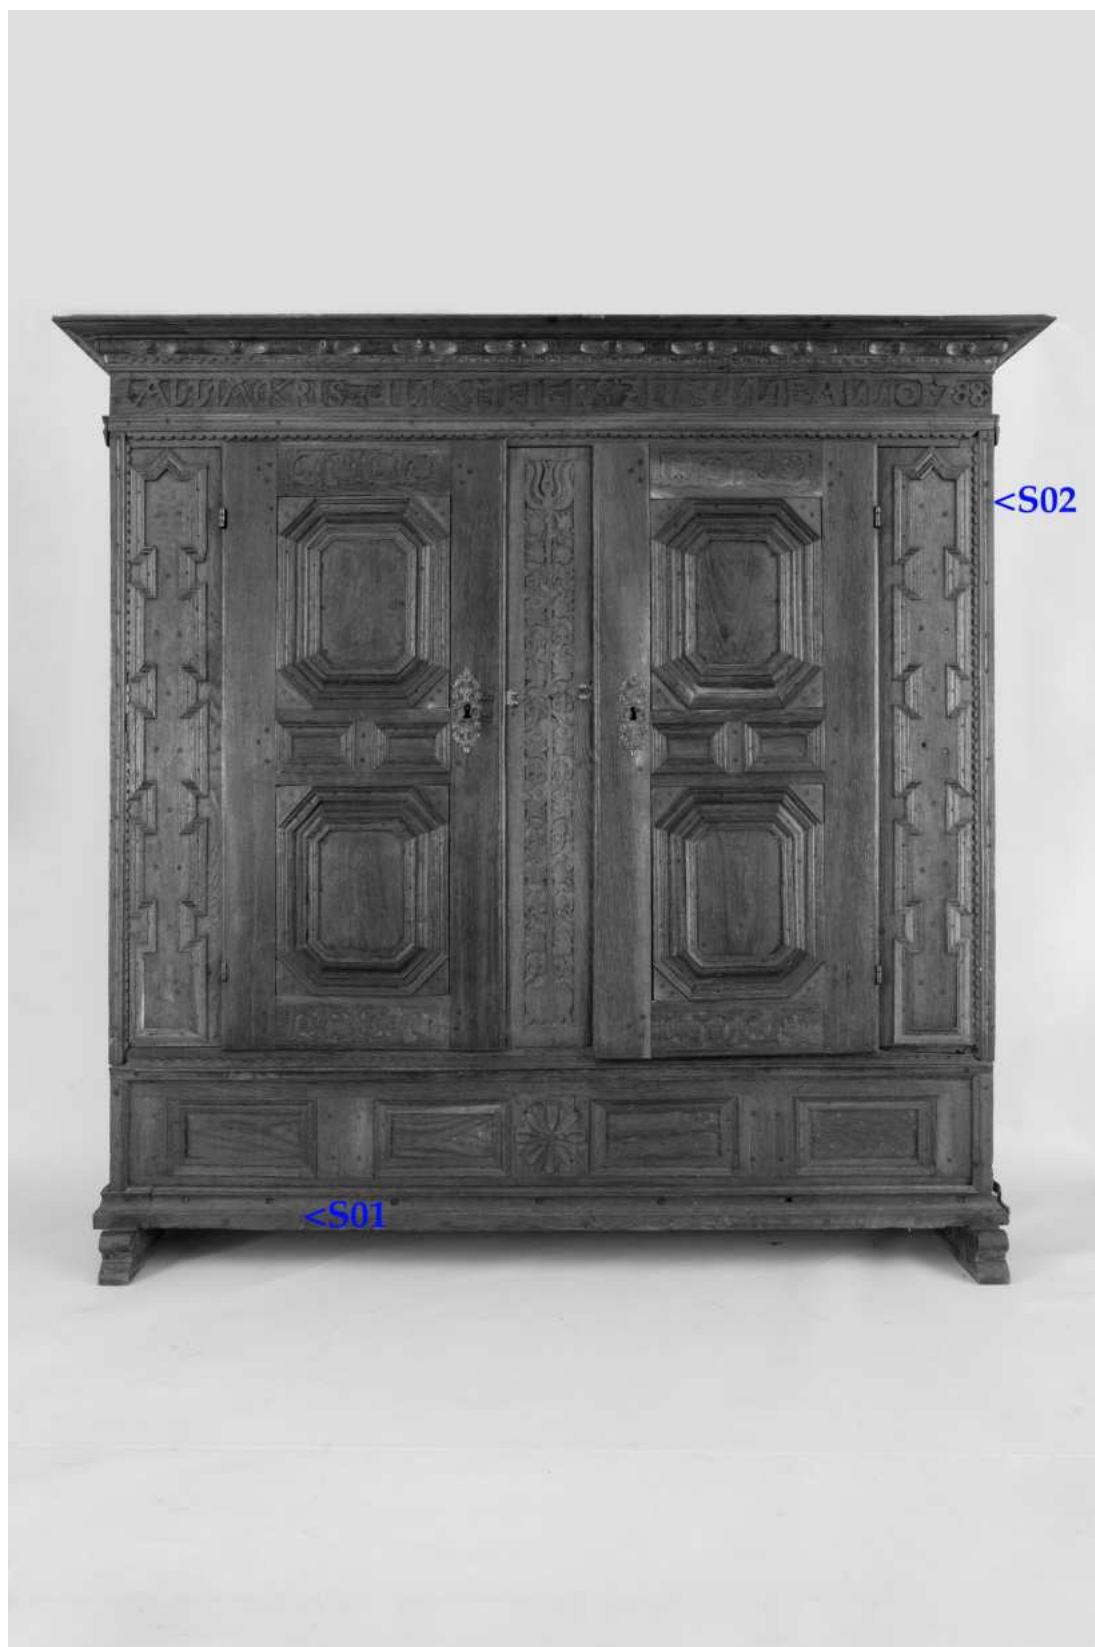
Umístění zkoušek snímání prachových depositů a ztmavlých laků

Sonda č. 01 - fasáda - spodní římsa

Sonda č. 02 - pravý bok - horní římsa
