Most ev. č. 232-007 Liblín

Objednatel:	SÚSPK p.o.	Obec:	Liblín	Kraj:	Plzeňský
Akce:	Most ev. č. 232-007 Liblín				Datum
Část:	D. DOKUMENTACE OBJEKTŮ				10/2022
Objekt:	SO 201 – REKONSTRUKCE MOSTU 232-007				Č. přílohy
Příloha:	VÝKRES TVARU PILÍŘE P4				D.1.2.1
					09.

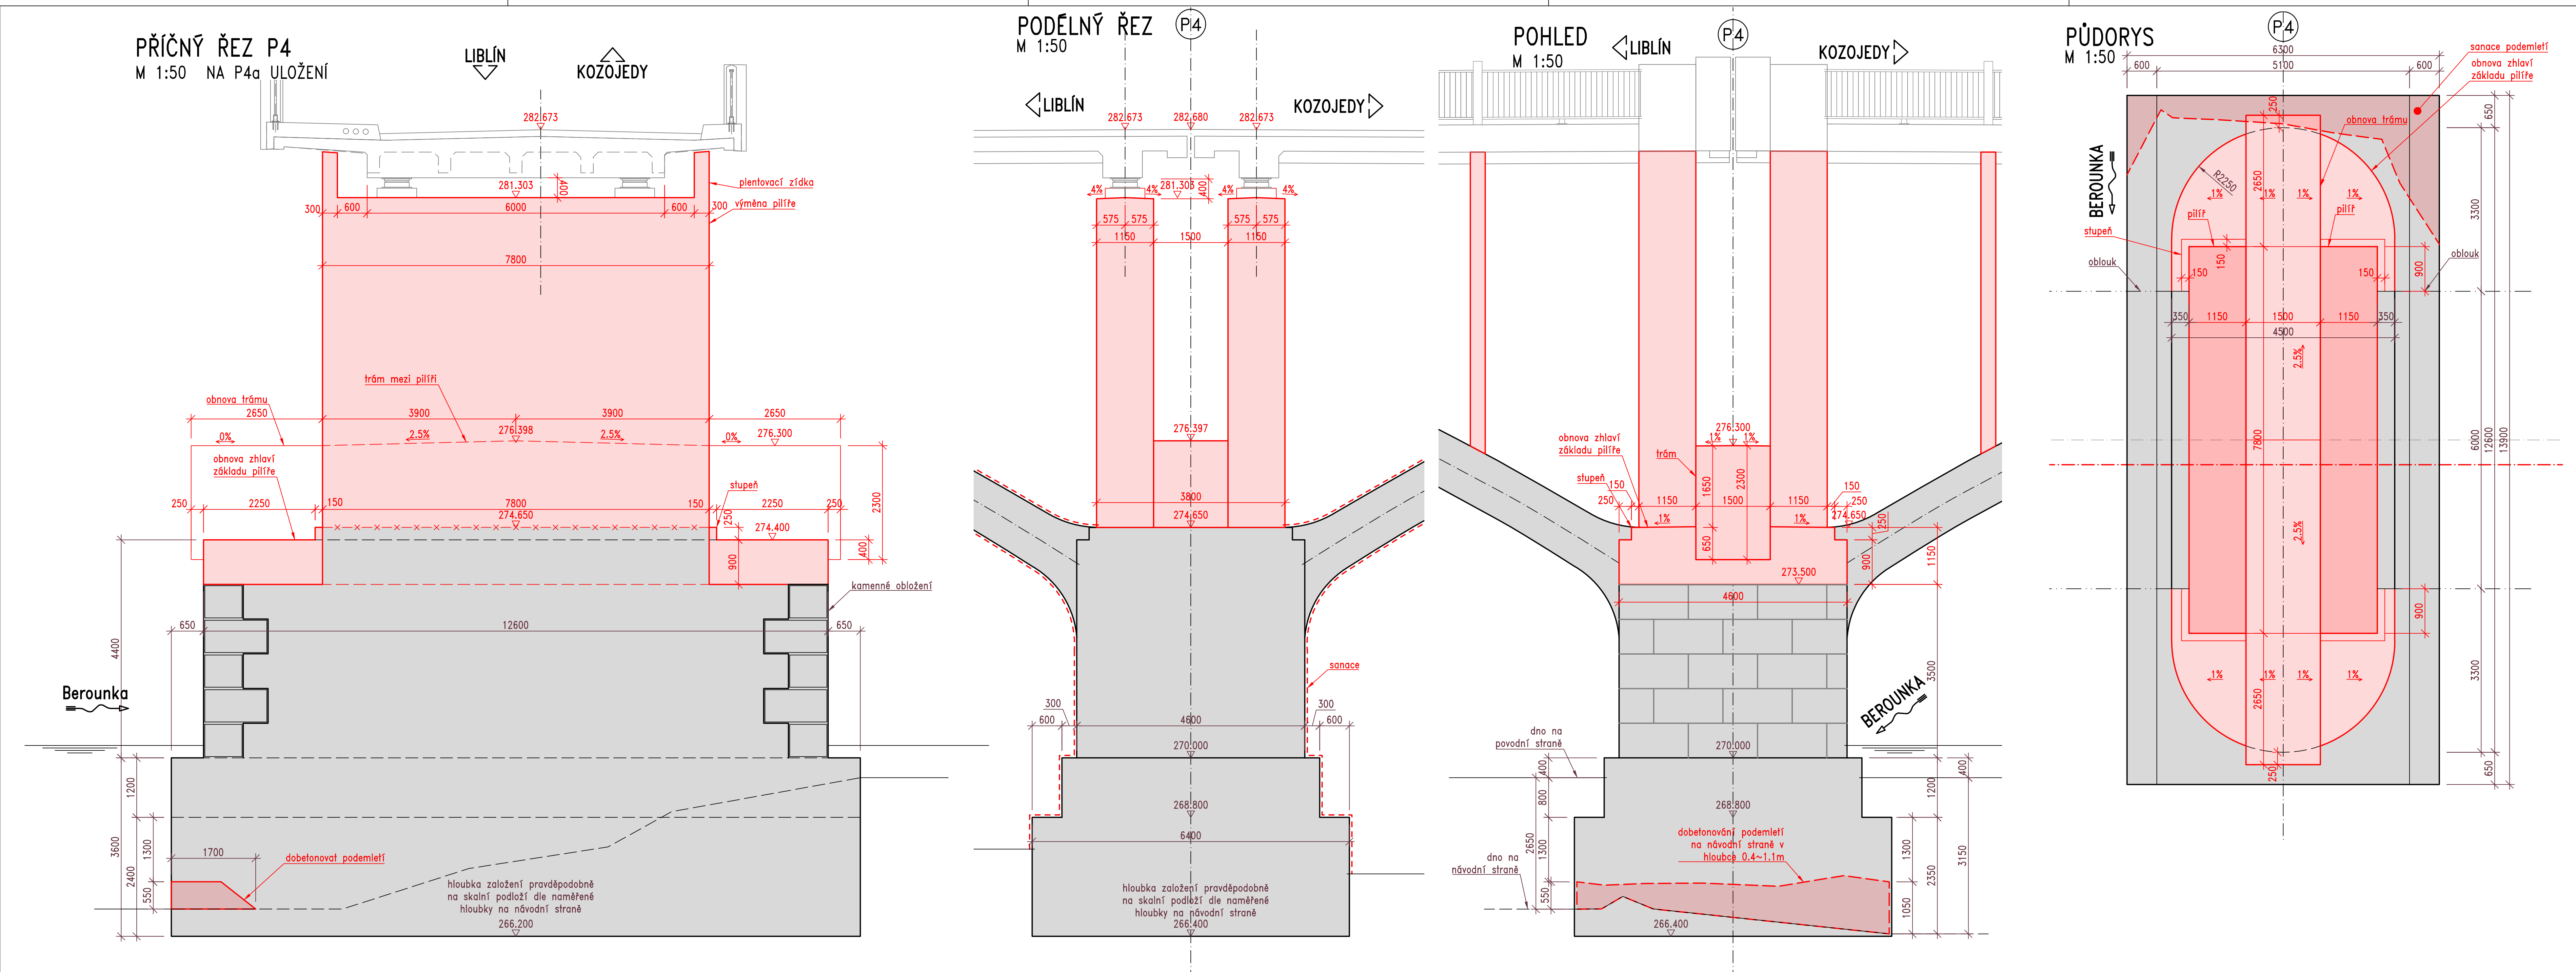
- 1. Bourání částí stávajícího pilíře bude probíhat opatrně tak, aby nedošlo k poškození ponechávané části.
- 2. Předpokládá se zastižení betonu dobré kvality. Pokud bude zastižen degradovaný beton, je třeba navrhnout opatření ke stabilizaci pilíře.
