POLOHA UČEBNY - PODKROVÍ

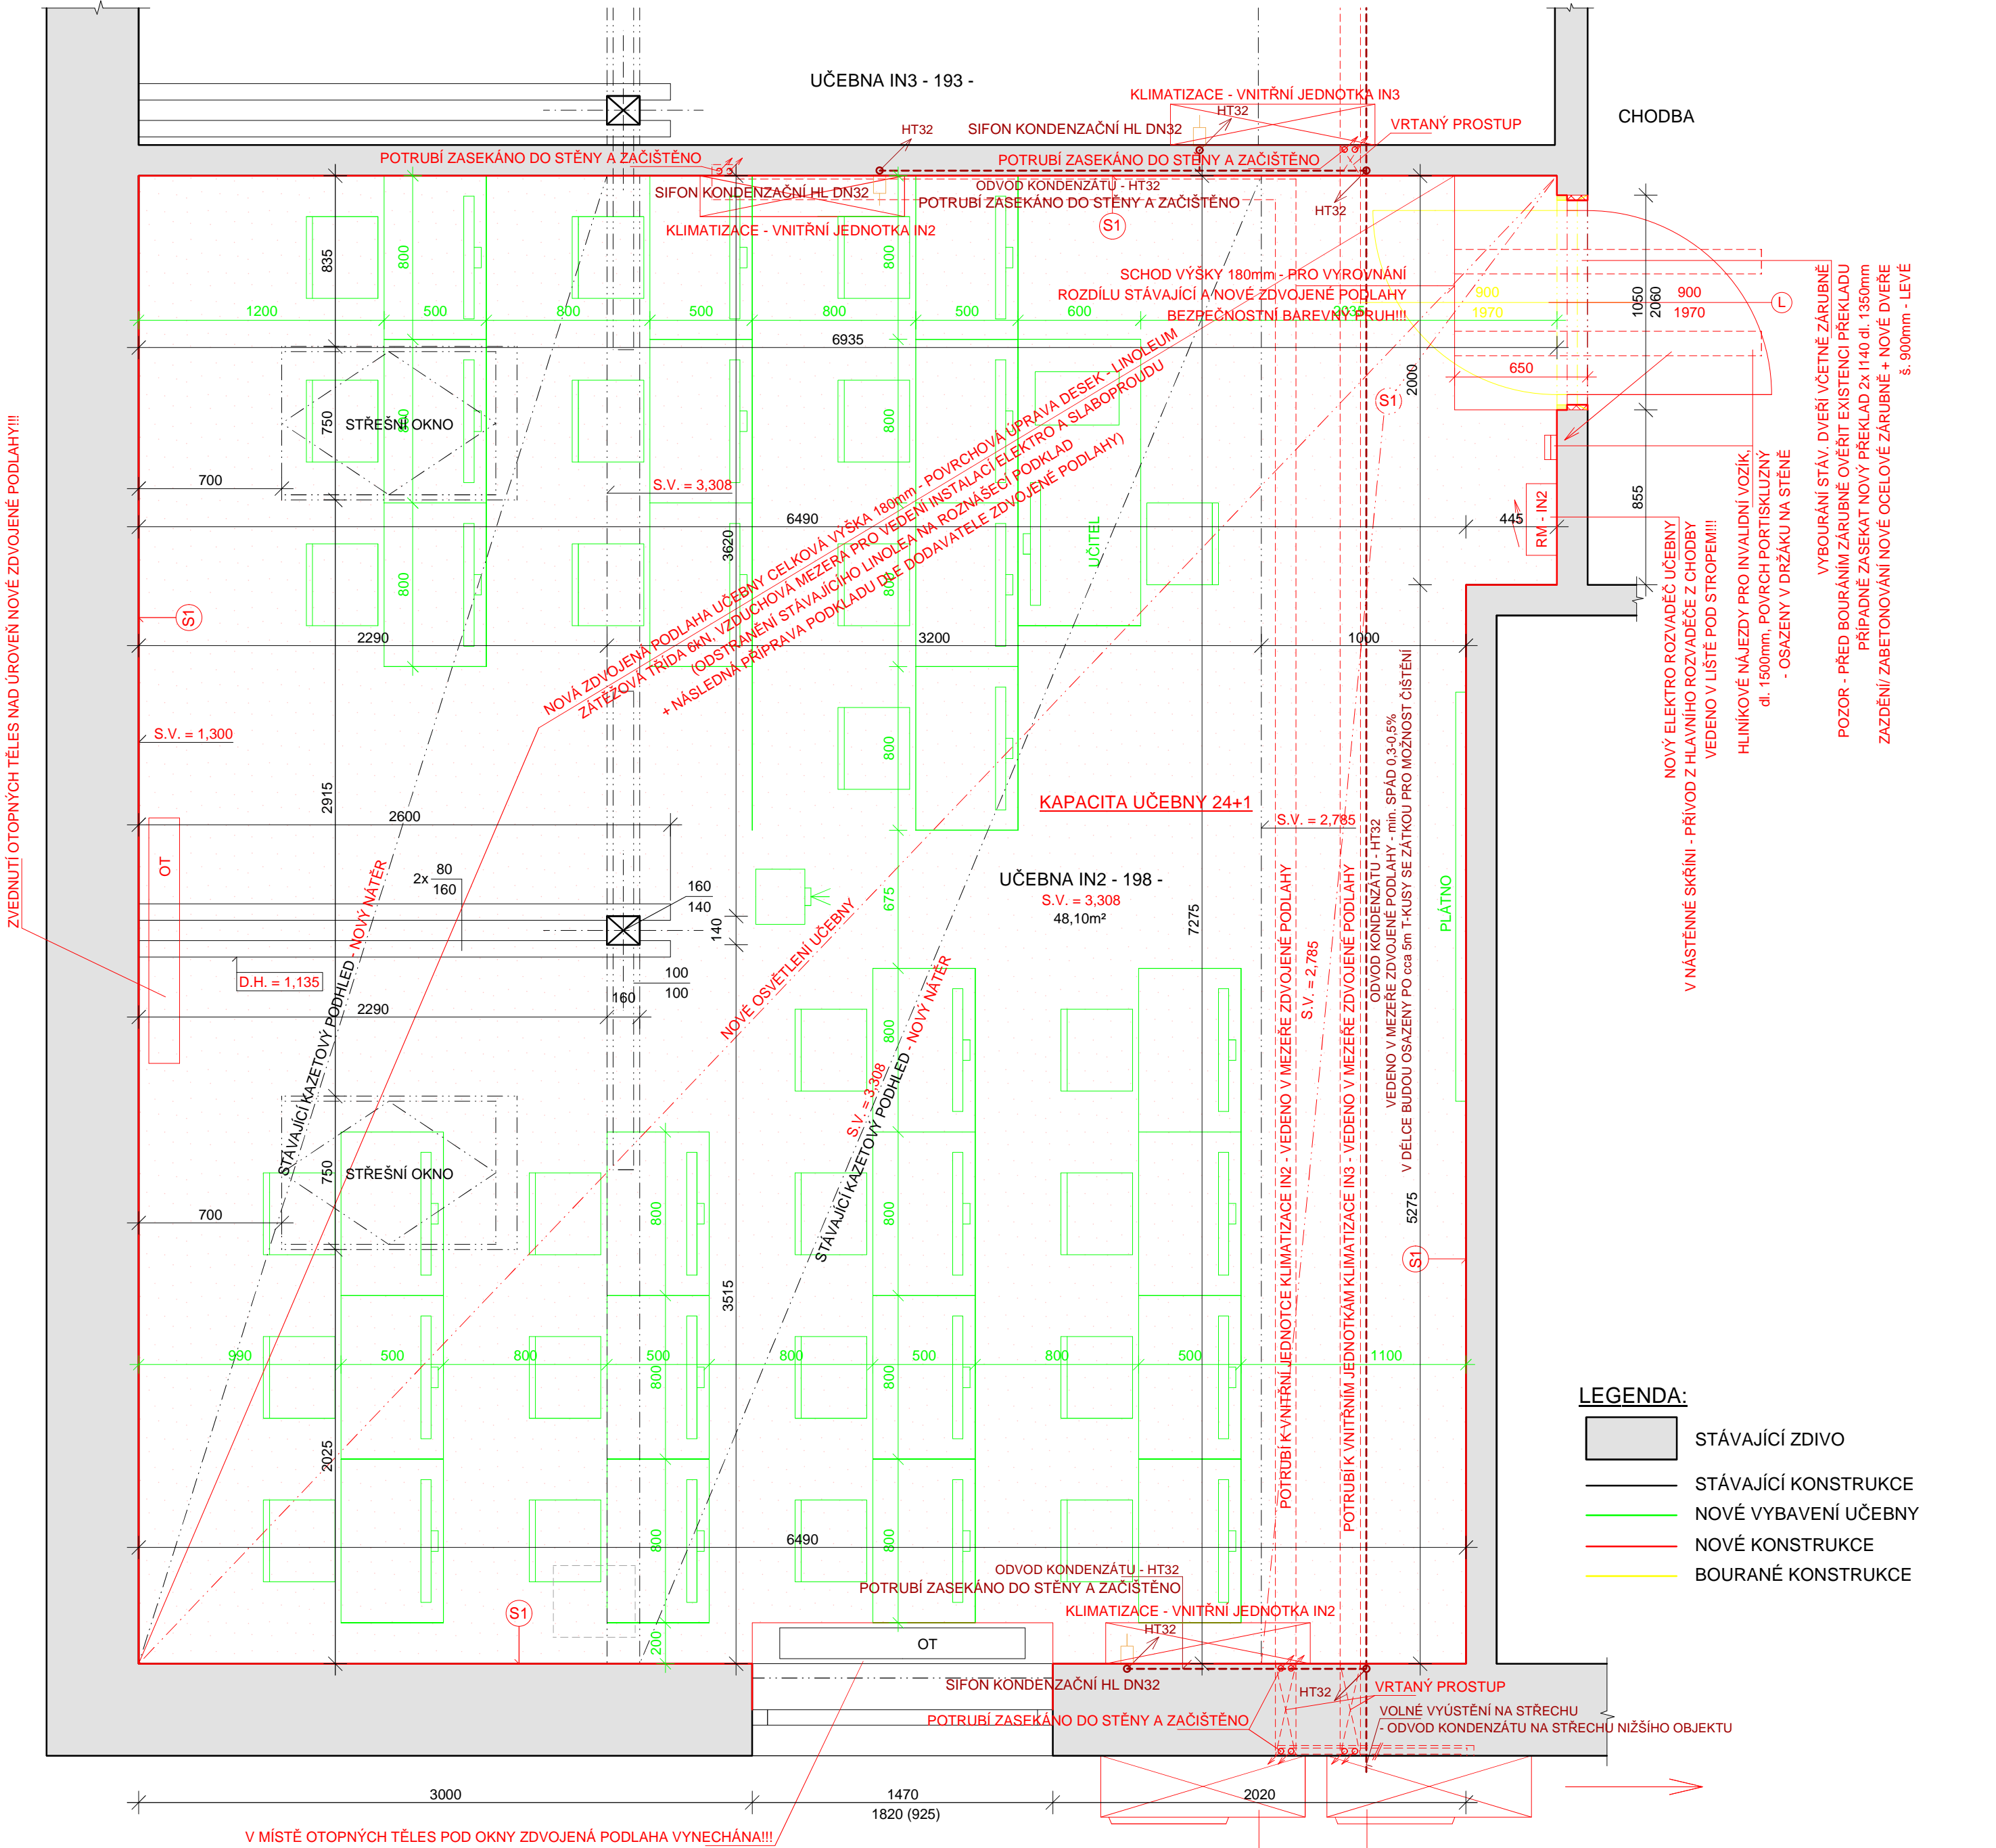
POZOR: ODVOD KONDENZÁTU Z VNITŘNÍCH KLIMATIZAČNÍCH JEDNOTEK VEDEN POTRUBÍM HT32 VE STĚNÁCH A V MEZĚŘE ZDVOJENÉ PODLAHY S VOLNÝM VYUŠTĚNÍM NA STŘECHU NIŽŠÍHO OBJEKTU - OVĚŘIT MOŽNOST NAPOJENÍ DO STÁVAJÍCÍ STOUPAČKY KANALIZACE, popř. MOŽNOST PŘÍMÉHO VYVEDENÍ KONDENZÁTU NA STŘECHU!!!!

KLIMATIZACE UČEBEN IN2  
VENKOVNÍ JEDNOTKY UMÍSTĚNY NA SEVERNÍ ŠTÍTOVÉ STĚNĚ U NIŽŠÍ STŘECHY PŘILÉHAJÍCÍHO OBJEKTU - DO DVORA !!!(NEPOHLEDOVÁ ČÁST STĚNY OD ULICE LITTROWA)!!! - POTRUBÍ ZASEKÁNO DO STĚNY A ZACÍŠTĚNO
