ZÁVĚREČNÁ ZPRÁVA

Dlouhá Ves - Radešov – silnice
II/145 – oprava – GTP

Úsek „C“

**o výsledcích podrobného geotechnického průzkumu
pro opravu silnice II/145 v úseku Dlouhá Ves - Radešov,
okres Klatovy**

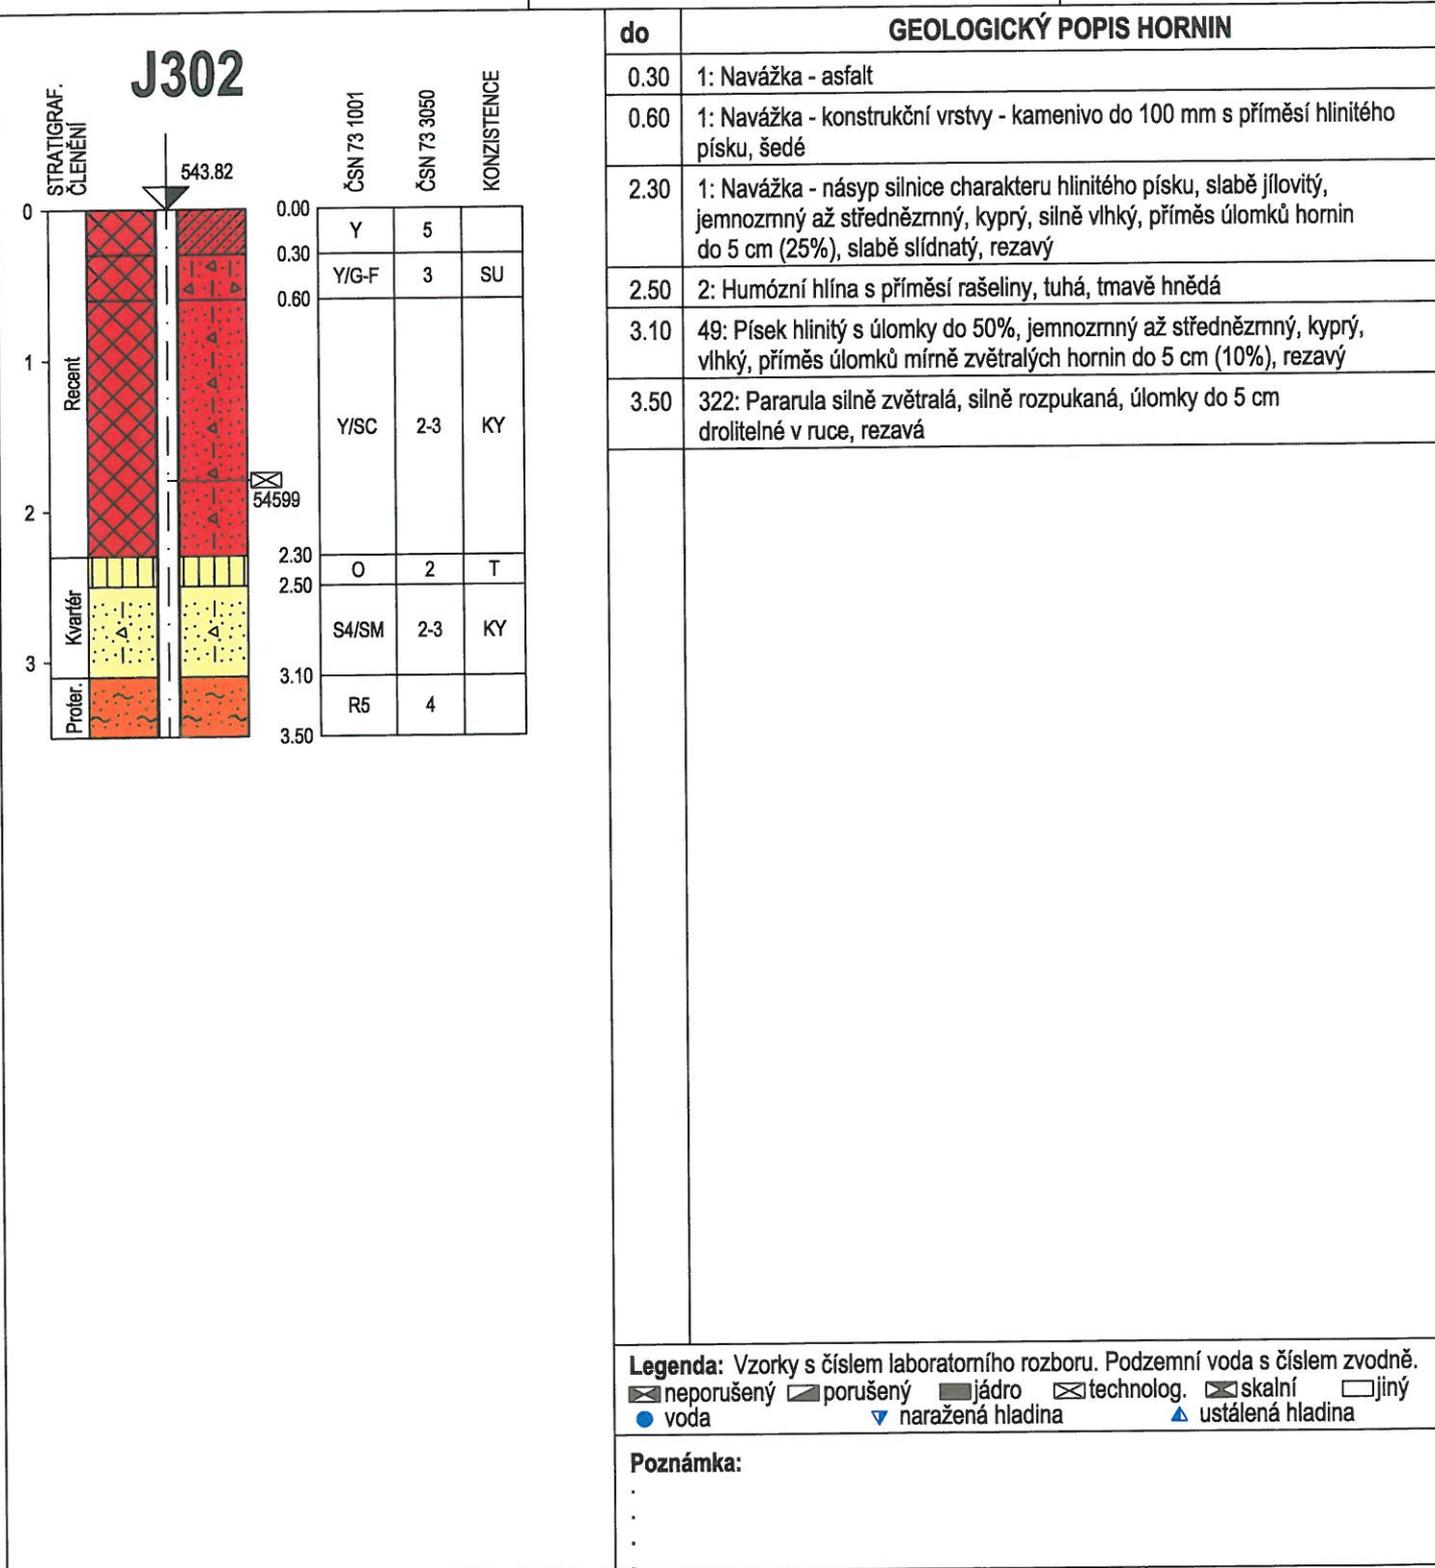
Vrtmistr: Makovička V.	Hloubka sondy [m]: 3.50	Y= 822 321.79
Typ soupravy: UGB 1VS	Hladina podz. vody: nebyla zastižena	X= 1 134 916.31
Datum provedení - od: 19.1.2010	naražená [m]:	Z= 543.82
- do: 19.1.2010	ustálená [m]:	Souř.systemy: JTSK / Balt

Skalní podloží bylo zastiženo ve 3 vrtech (J302, J309 a J322) v hloubce 2,8 – 3,3 m a je tvořeno silně až mírně zvětralou pararulou (R5 – R3).

V hloubce 2,8 – 3,3 m byla 3 vrty (J302, J309 a J322) zastižena silně až mírně zvětralá pararula (R5 – R3).

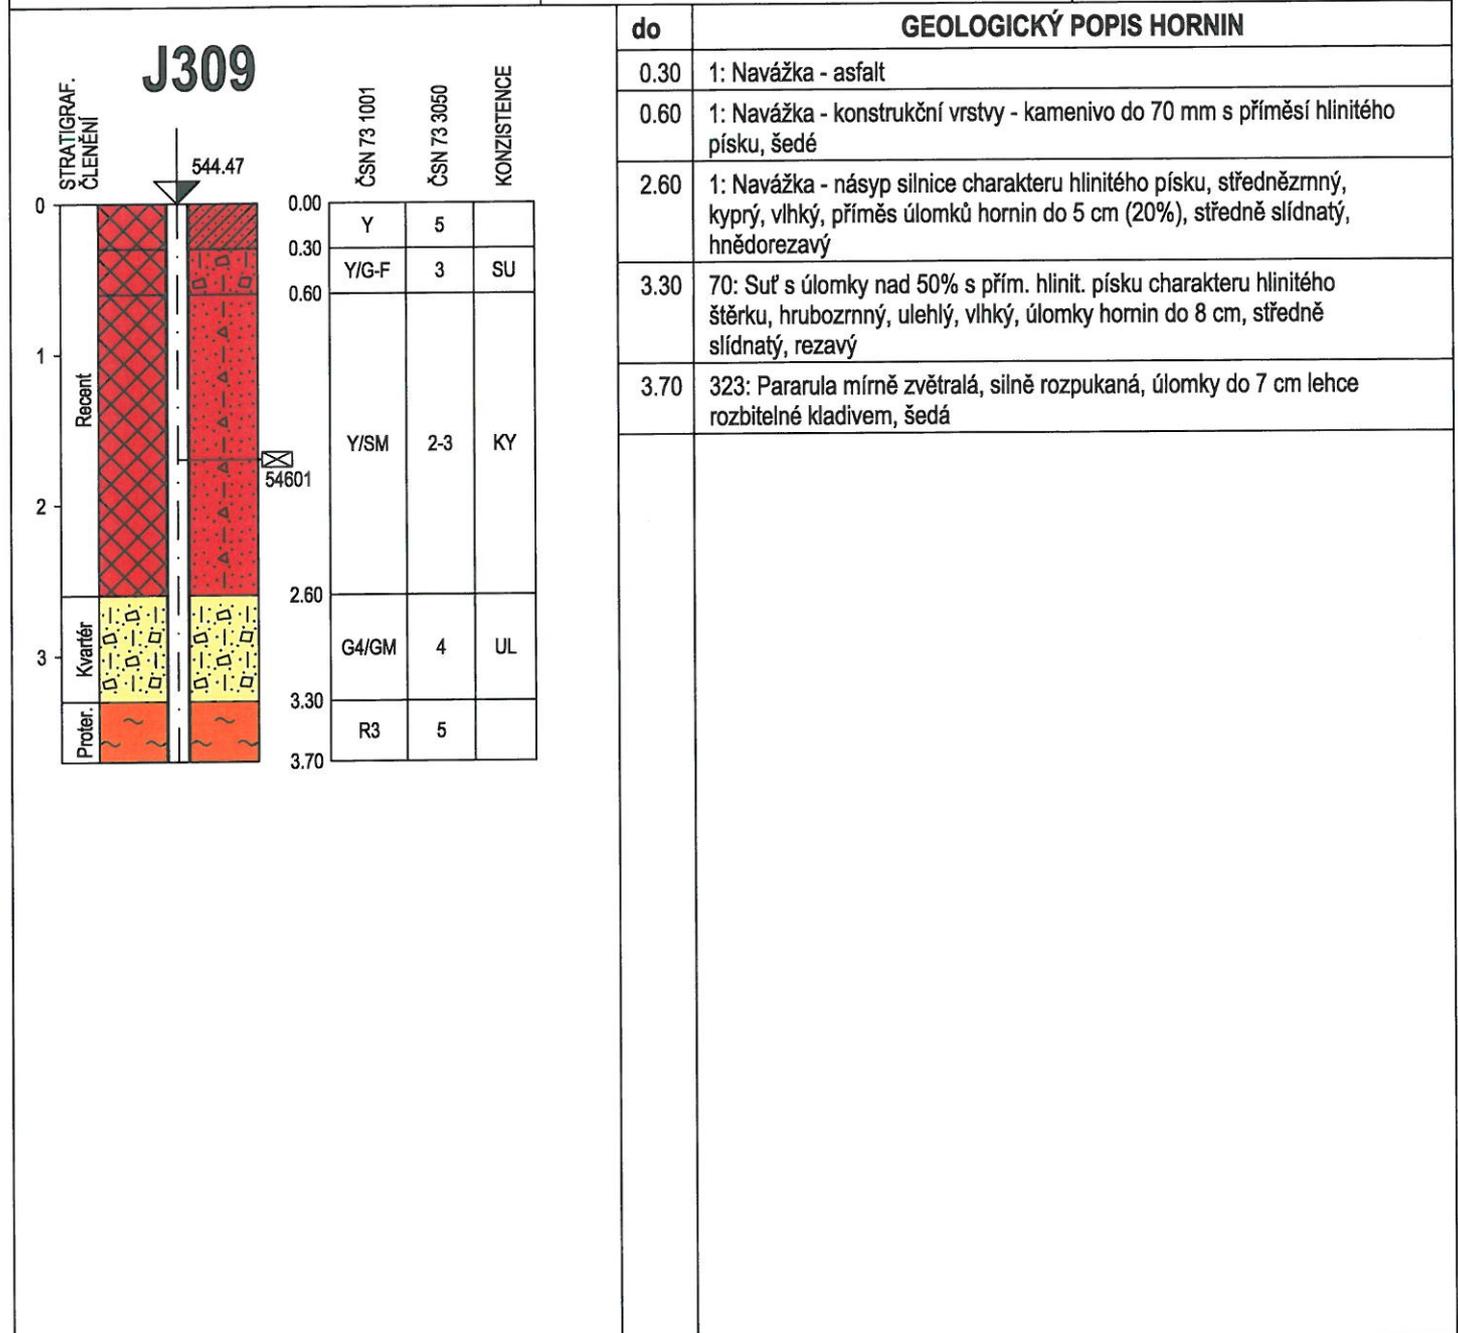
Vrtmistr: Makovička V.	Hloubka sondy [m]: 3.70	Y= 822 507.59
Typ soupravy: UGB 1VS	Hladina podz. vody: nebyla zastižena	X= 1 134 937.62
Datum provedení - od: 19.1.2010	naražená [m]:	Z= 544.47
- do: 19.1.2010	ustálená [m]:	Souř. systémy: JTSK / Balt

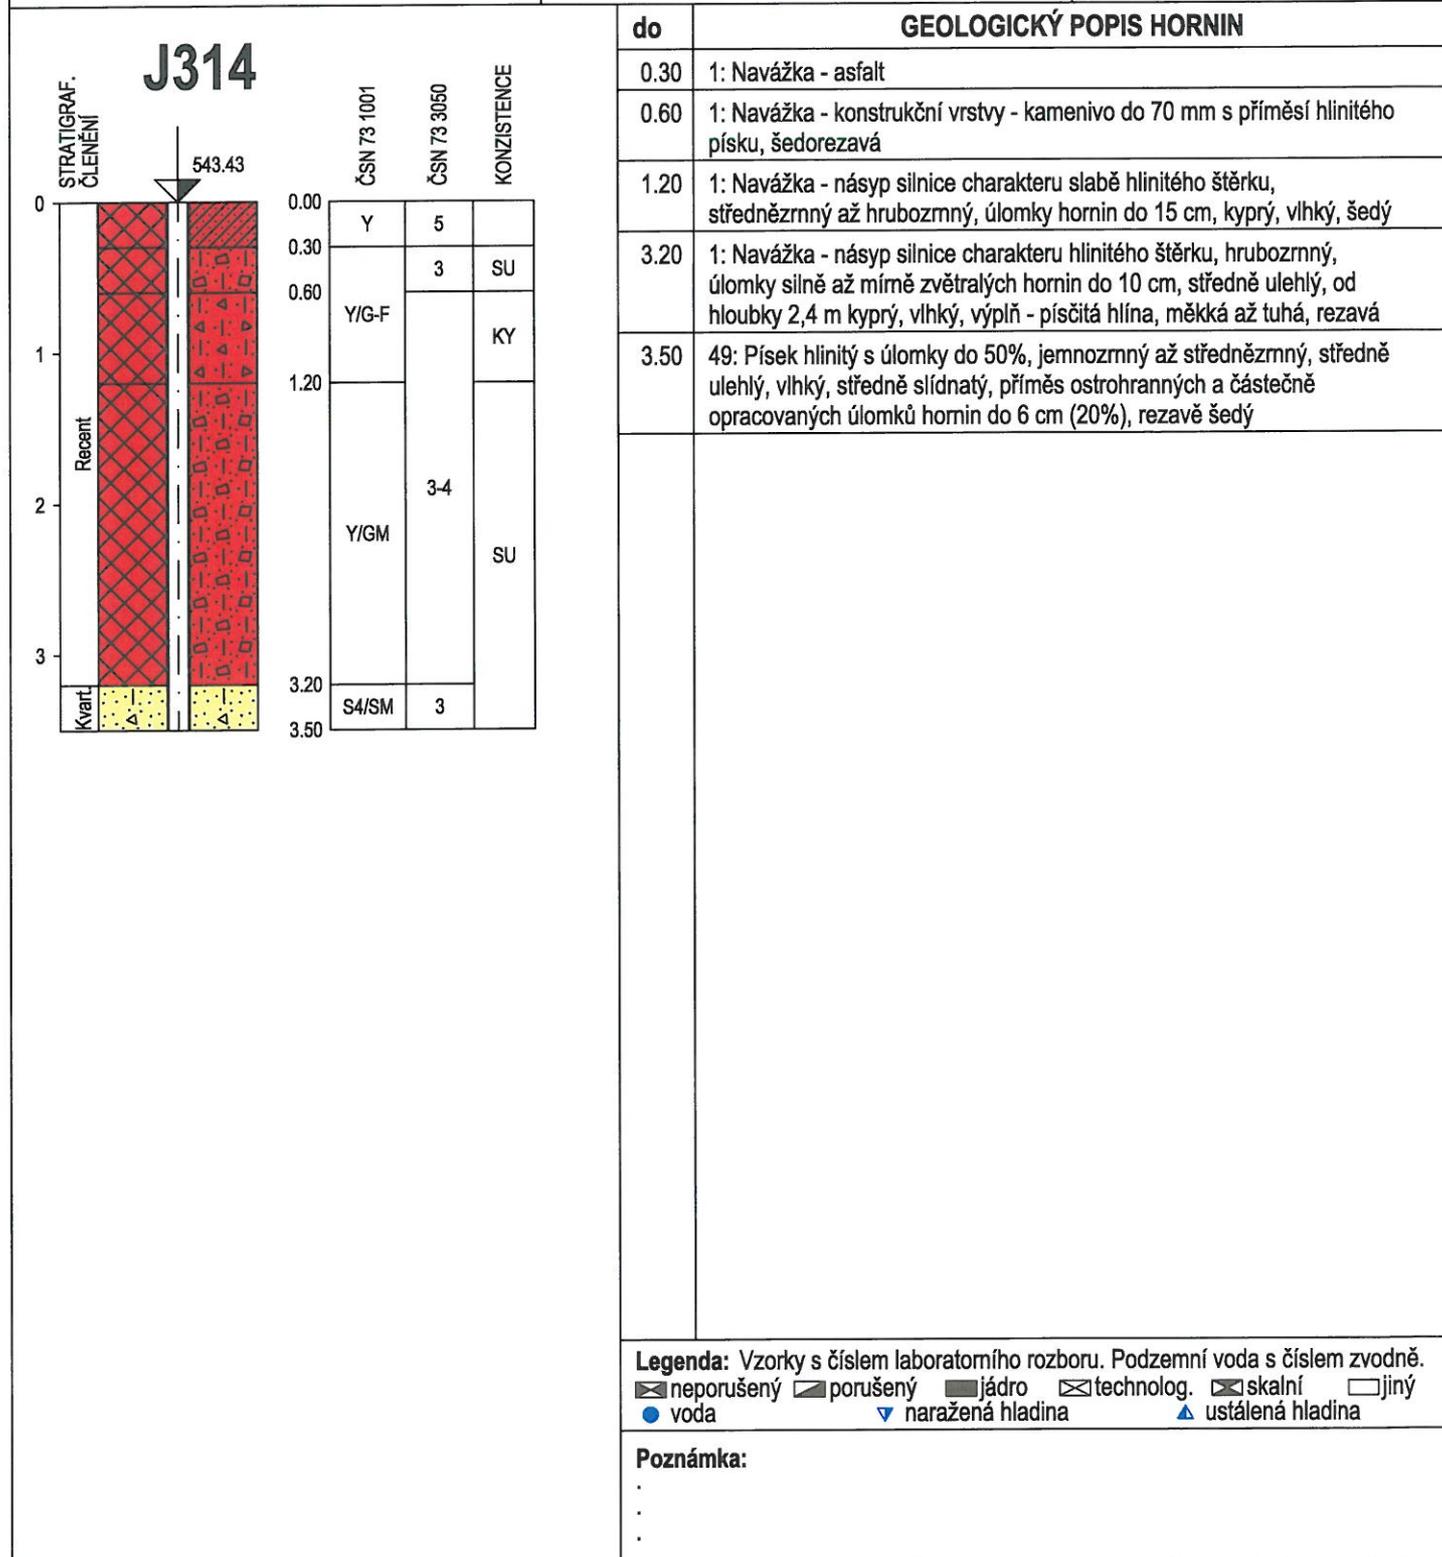
Vrtmistr: Makovička V. Hloubka sondy [m]: 3.50 Y= 822 691.30
 Typ soupravy: UGB 1VS Hladina podz. vody: nebyla zastižena X= 1 134 948.97
 Datum provedení - od: 19.1.2010 naražená [m]: Z= 543.43
 - do: 19.1.2010 ustálená [m]: Souř. systémy: JTSK / Balt

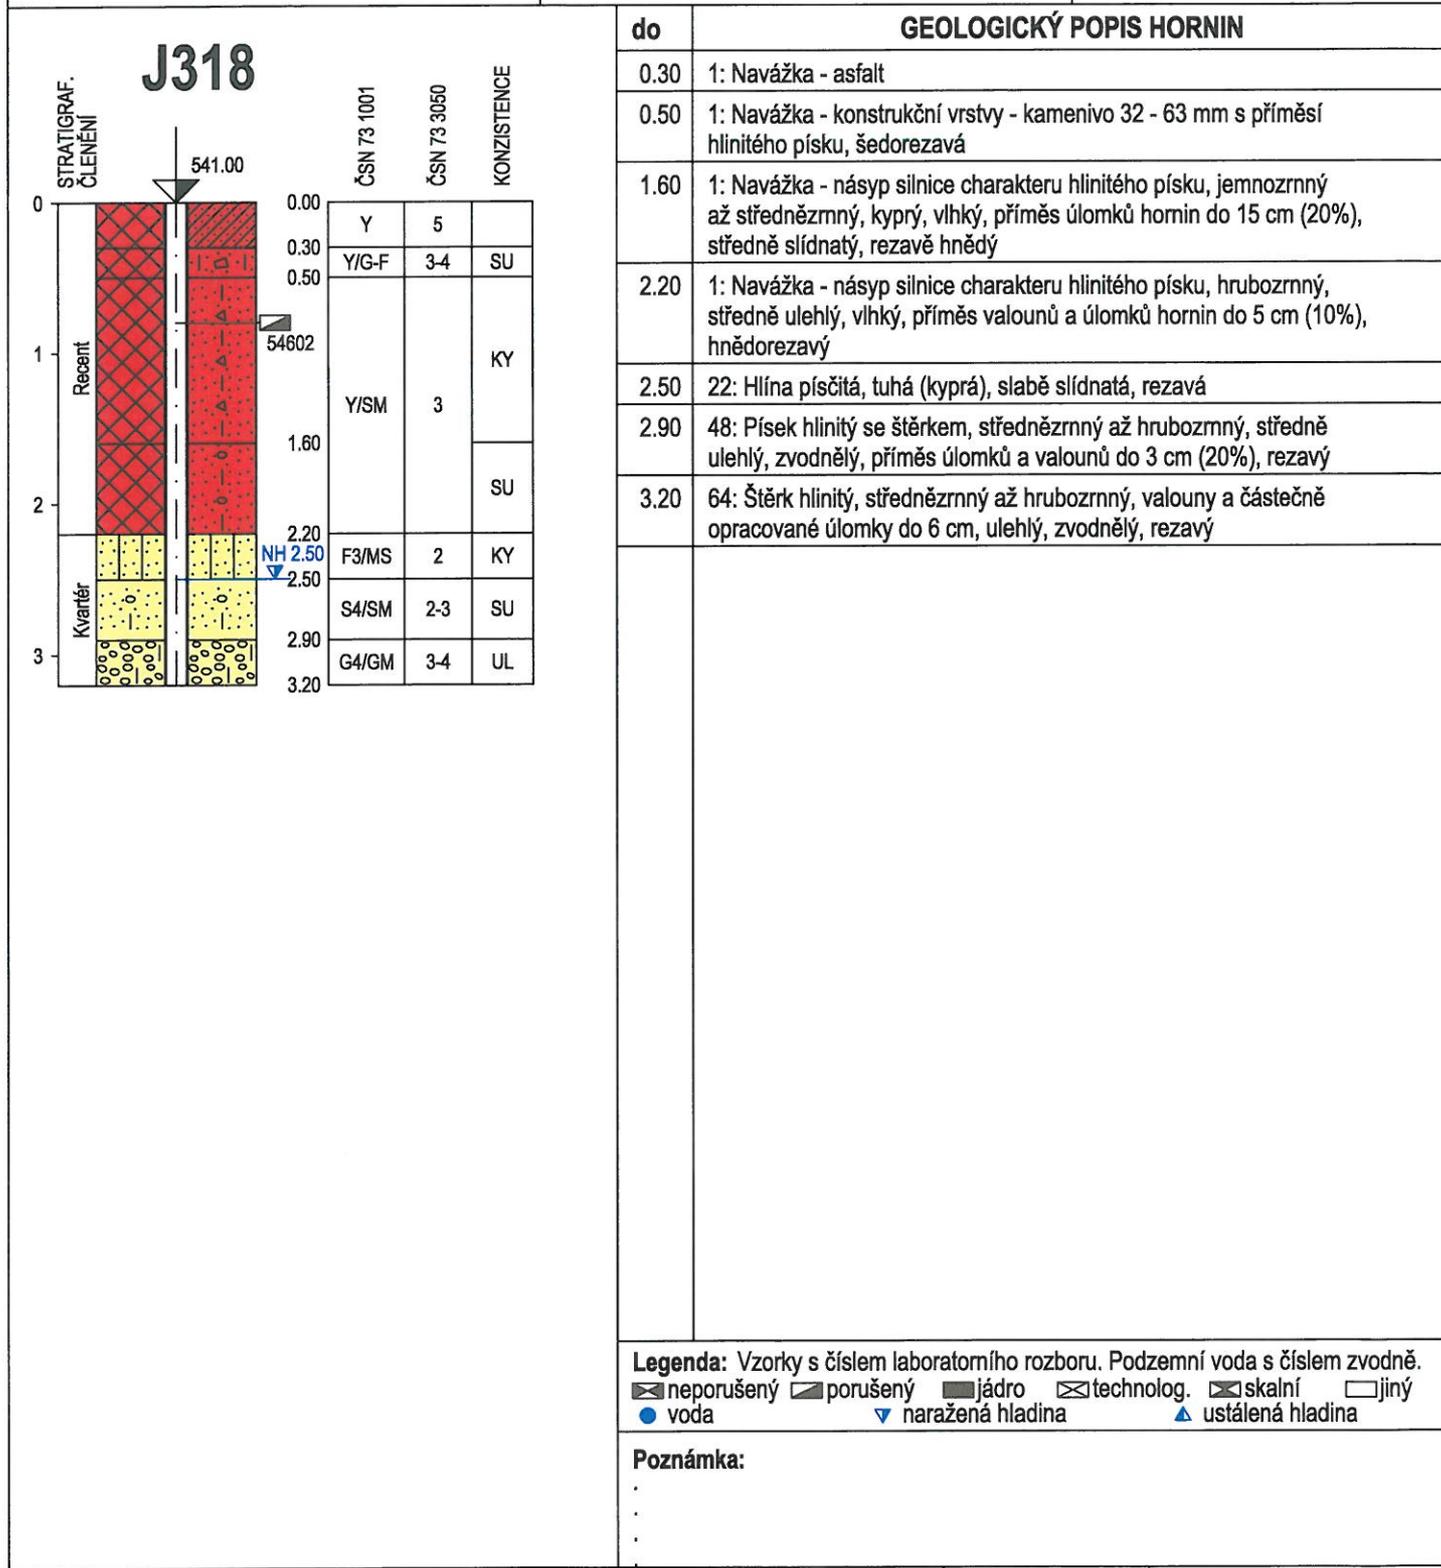
Vrtmistr: Makovička V. Hloubka sondy [m]: 3.20 Y= 822 827.32
 Typ soupravy: UGB 1VS Hladina podz. vody: X= 1 135 098.01
 Datum provedení - od: 19.1.2010 naražená [m]: Hl.= 2.50, Z = 538.50 Z= 541.00
 - do: 19.1.2010 ustálená [m]: Souř.systémy: JTSK / Balt

do	GEOLOGICKÝ POPIS HORNIN
0.30	1: Navážka - asfalt
0.50	1: Navážka - konstrukční vrstvy - kamenivo 32 - 63 mm s příměsí hlinitého písku, šedorezavá
1.60	1: Navážka - násyp silnice charakteru hlinitého písku, jemnozrný až střednězrný, kyprý, vlhký, příměs úlomků homin do 15 cm (20%), středně slídnatý, rezavě hnědý
2.20	1: Navážka - násyp silnice charakteru hlinitého písku, hrubozrný, středně ulehlý, vlhký, příměs valounů a úlomků hornin do 5 cm (10%), hnědorezavý
2.50	22: Hlína písčitá, tuhá (kyprá), slabě slídnatá, rezavá
2.90	48: Písek hlinitý se šterkem, střednězrný až hrubozrný, středně ulehlý, zvodnělý, příměs úlomků a valounů do 3 cm (20%), rezavý
3.20	64: Šterk hlinitý, střednězrný až hrubozrný, valouny a částečně opracované úlomky do 6 cm, ulehlý, zvodnělý, rezavý

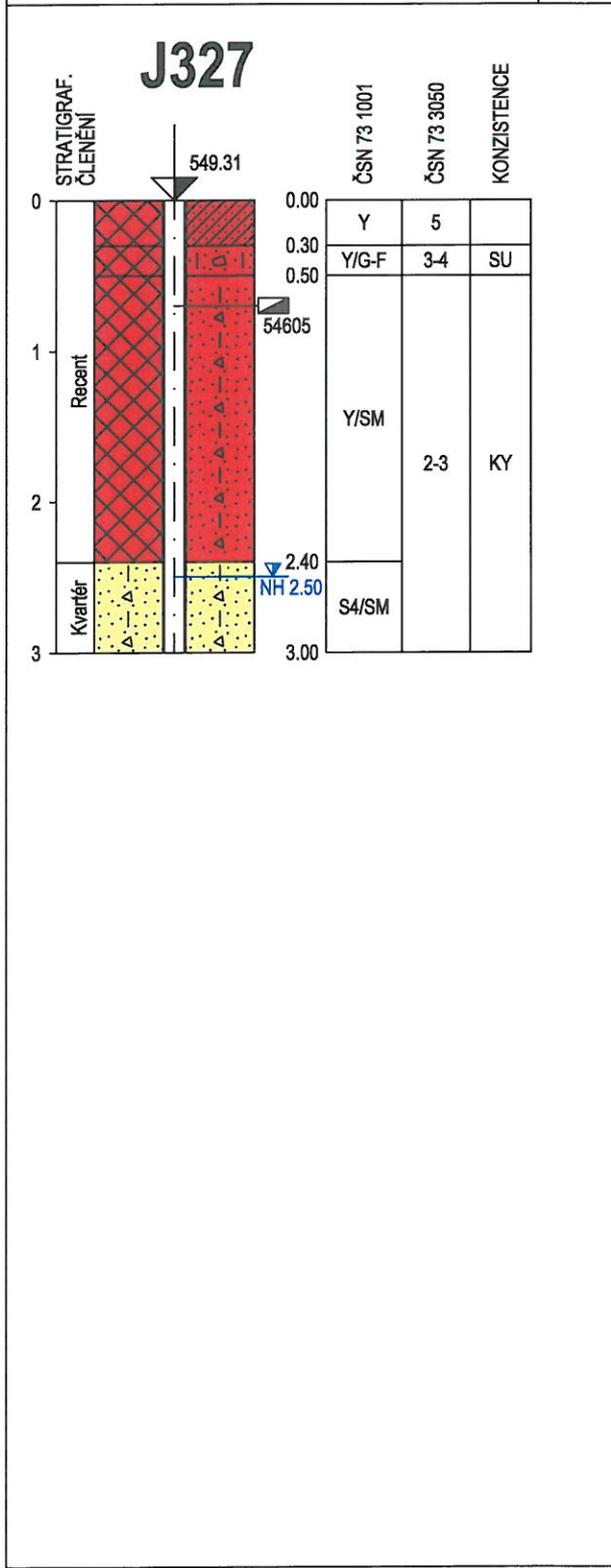
Vrtmistr: Makovička V. Hloubka sondy [m]: 3.00 Y= 822 459.98
 Typ soupravy: UGB 1VS Hladina podz. vody: X= 1 136 100.74
 Datum provedení - od: 19.1.2010 naražená [m]: Hl.= 2.50, Z = 546.81 Z= 549.31
 - do: 19.1.2010 ustálená [m]: Souř.systémy: JTSK / Balt

do	GEOLOGICKÝ POPIS HORNIN
0.30	1: Navážka - asfalt
0.50	1: Navážka - konstrukční vrstvy - kamenivo do 60 mm s příměsí hlinitého písku, šedá
2.40	1: Navážka - násyp silnice charakteru hlinitého písku, střednězrný, kyprý, vlhký, příměs úlomků hornin do 5 cm, výjimečně až 10 cm (35%), rezavý
3.00	49: Písek hlinitý s úlomky do 50%, jemnozrný, kyprý, zvodnělý, úlomky hornin do 8 cm (30%), slabě slídnatý, rezavě hnědý

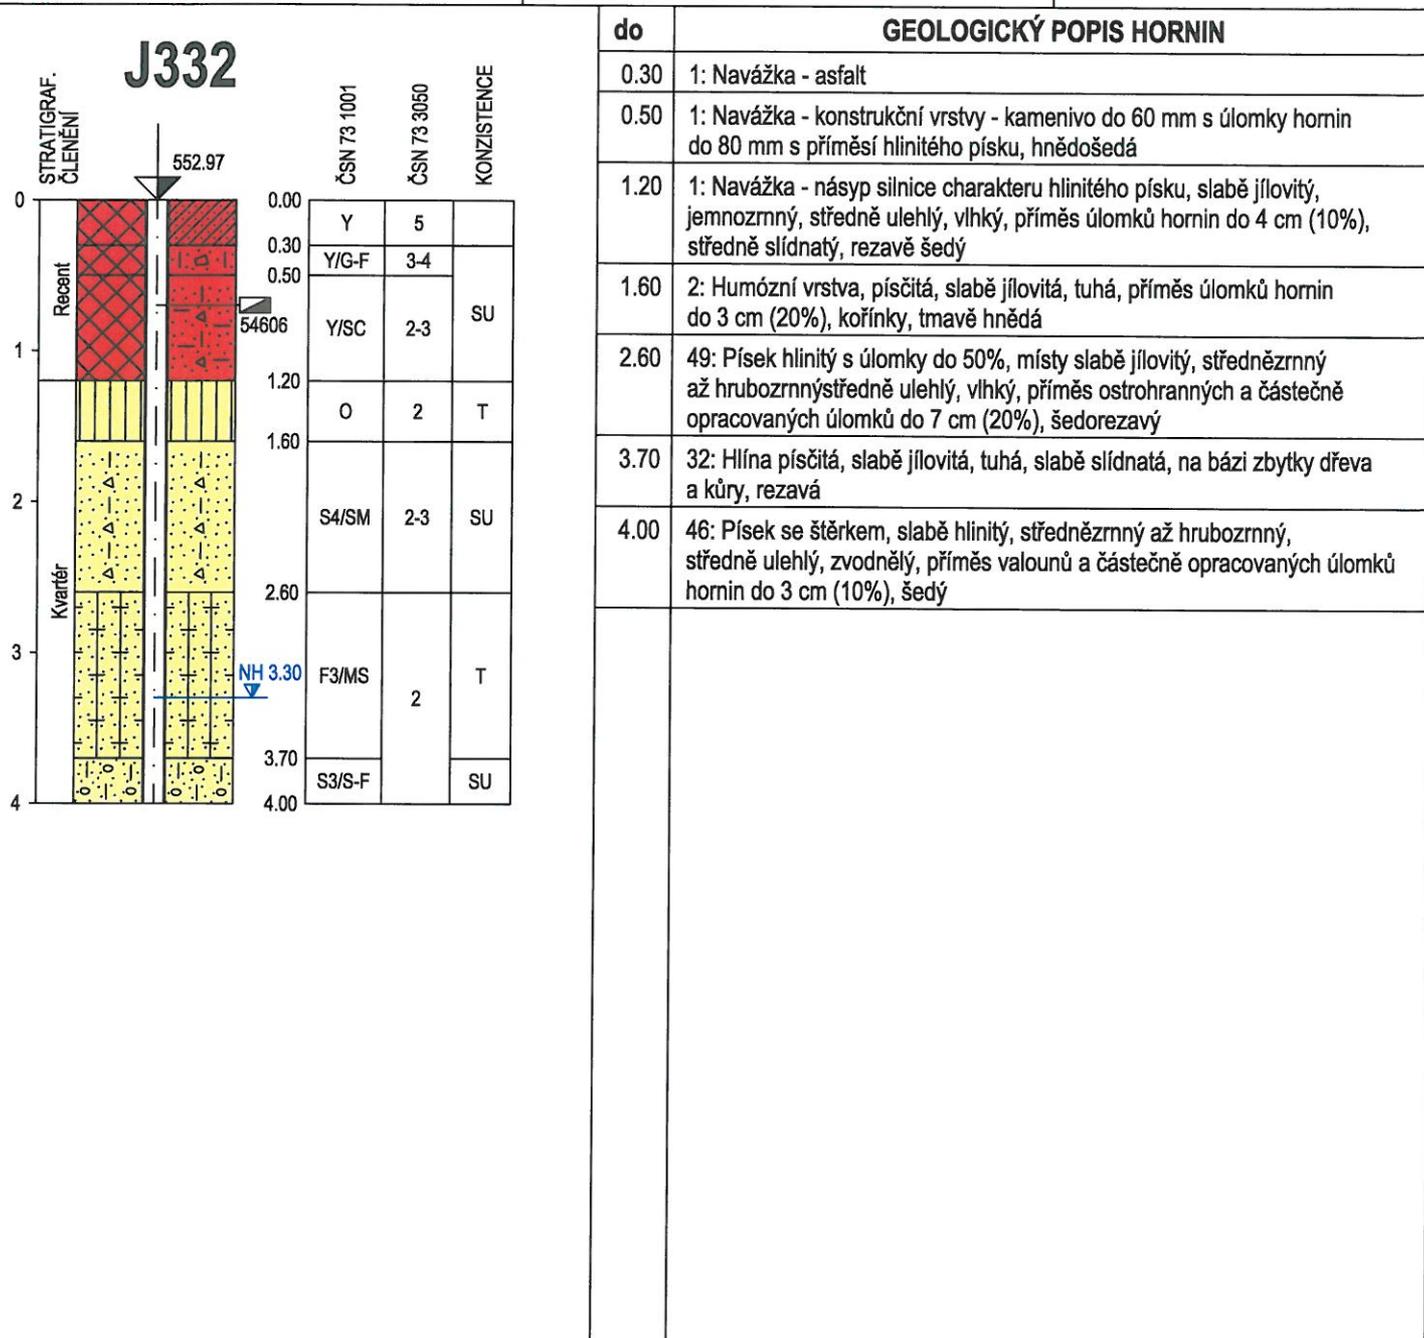
Vrtmistr: Makovička V.	Hloubka sondy [m]: 4.00	Y= 822 470.72
Typ soupravy: UGB 1VS	Hladina podz. vody:	X= 1 136 439.39
Datum provedení - od: 19.1.2010	naražená [m]: Hl.= 3.30, Z = 549.67	Z= 552.97
- do: 19.1.2010	ustálená [m]:	Souř.systémy: JTSK / Balt

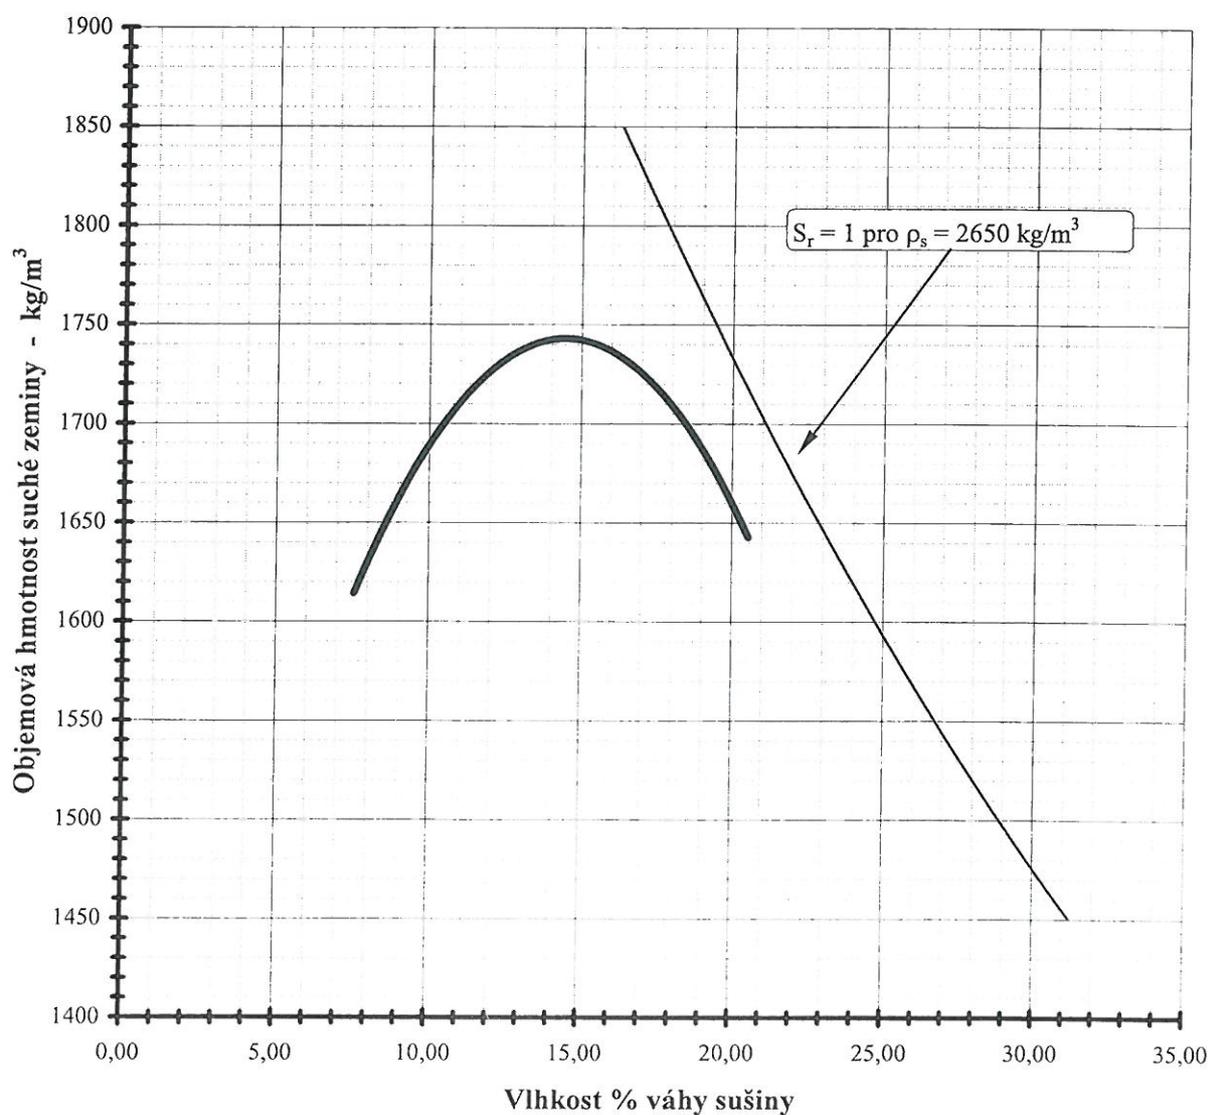
Zkouška zhutnitelnosti - Proctor standard

Laboratorní číslo vzorku		54 599
Místo odběru		J 302
Hloubka odběru	(m)	1,2 - 2,1
Optimální vlhkost	w_{opt} (%)	14,5
Maximální objemová hmotnost	ρ_{dmax} (kg/m^3)	1740

V rámci geotechnického průzkumu bylo odebráno 6 porušených a 2 technologické vzorky zemin. U všech vzorků byly provedeny základní klasifikační rozbor, vykreslena křivka zrnitosti a zeminy zatříděny dle norem ČSN EN ISO 14688-2, ČSN 72 1002, ČSN 73 1001. Dle křivky zrnitosti byla u zkoušených zemin stanovena namrzavost a posouzena vhodnost do podloží komunikace a do násypů. Technologické vzorky byly navíc podrobeny zkoušce zhutnitelnosti Proctor Standard pro posouzení zpracovatelnosti zemin.

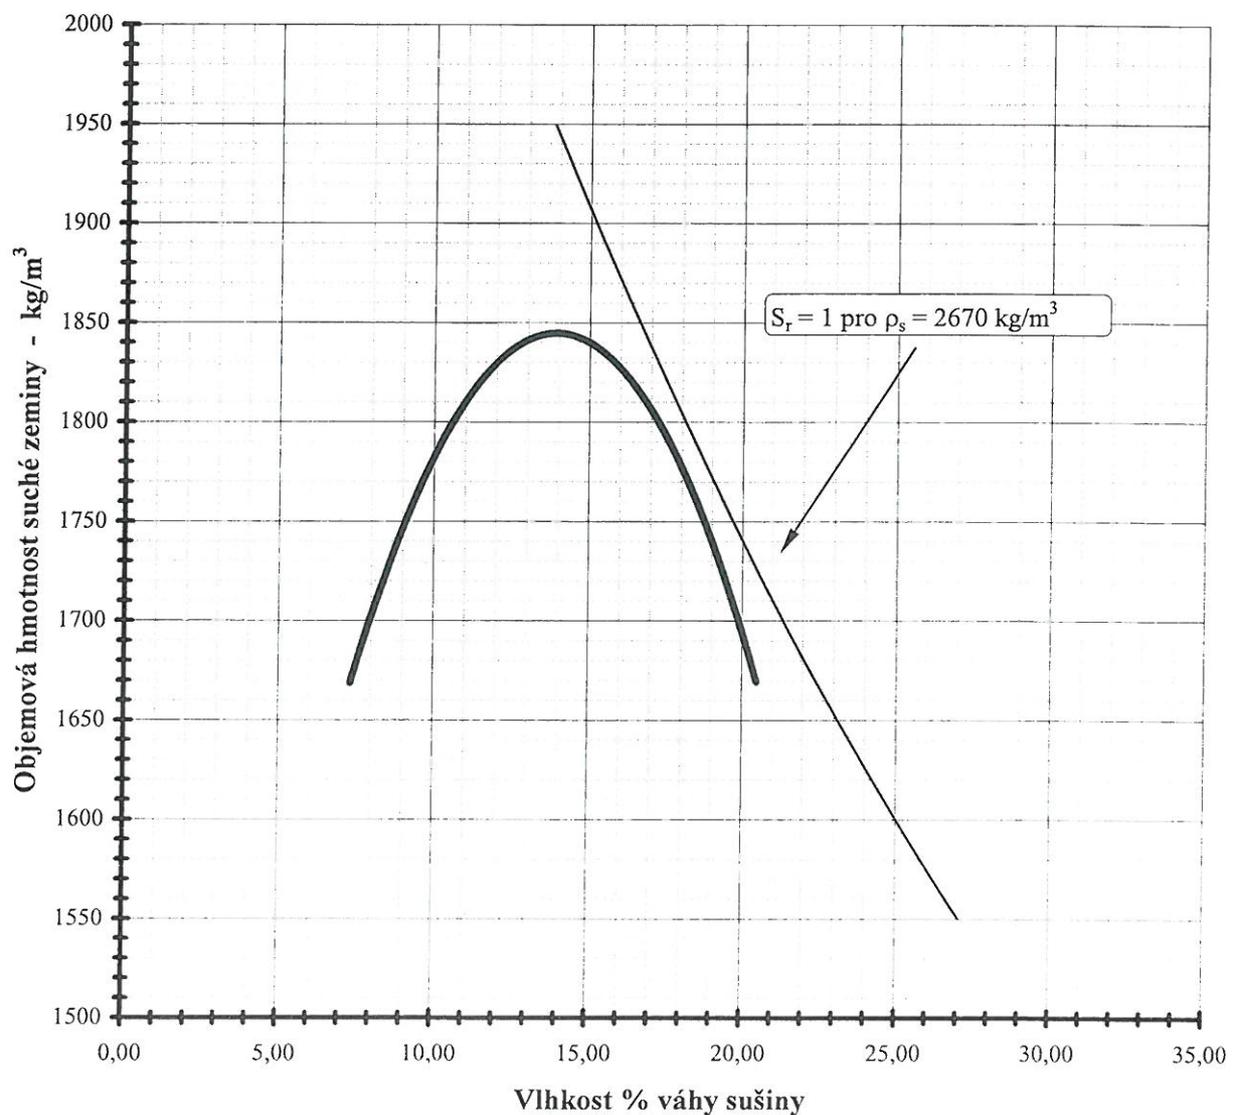
Laboratorní číslo vzorku			54 601
Místo odběru			J 309
Hĺoubka odběru	(m)		1,2 - 2,2
Optimální vlhkost	w_{opt}	(%)	13,0
Maximální objemová hmotnost	ρ_{dmax}	(kg/m^3)	1840

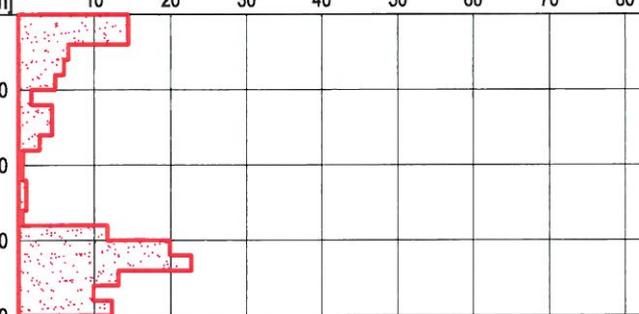
Hloubka [m]	Počet úderů		Qdyn [MPa]	Hl. Počet úderů [m]	Krouř.moment [Nm], Pen.odpor [MPa], Modul Edef [MPa]																	
	měř.	red.			10	20	30	40	50	60	70	80										
0.2	24	24.0	14.5																			
0.4	24	24.0	14.5																			
0.6	11	11.0	6.6																			
0.8	10	10.0	6.0																			
1.0	8	8.0	4.8																			
1.2	3	3.0	1.7	1.0																		
1.4	8	8.0	4.4																			
1.6	8	8.0	4.4																			
1.8	5	5.0	2.8																			
2.0	1	1.0	0.6	2.0																		
2.2	1	1.0	0.5																			
2.4	2	2.0	1.0																			
2.6	2	2.0	1.0																			
2.8	1	1.0	0.5																			
3.0	23	23.0	11.7																			
3.2	42	42.0	19.9	3.0																		
3.4	48	48.0	22.7																			
3.6	28	28.0	13.2																			
3.8	21	21.0	9.9																			
4.0	26	26.0	12.3	4.0

Měřil: Matoušek M. Hloubka sondy [m]: 4.00 Y= 822 341.56
 Typ soupravy: SGGT těžká Hlad.podz.vody [m]: nebyla zastižena X= 1 134 919.38
 Datum zkoušky: 13.1.2010 Krok penetrování [m]: 0.20 Penetrační odpor: — Z= 543.88
 Souř.systémy: JTSK / Balt

Pro upřesnění vlastností zemin v trase komunikace, zejména ulehlosti zemin v násypu a ověření úrovně pevného skalního podkladu, bylo provedeno 33 sond těžkou dynamickou penetrační soupravou do hloubky 2,6 – 5,0 m, celkem bylo provedeno 130 bm penetračních sond. Penetrační sondy byly situovány dle přílohy č. 2 Situace sond. Metodiku provedených zkoušek a výsledky penetračních sond obsahuje příloha č. 5. Výsledky polních zkoušek.

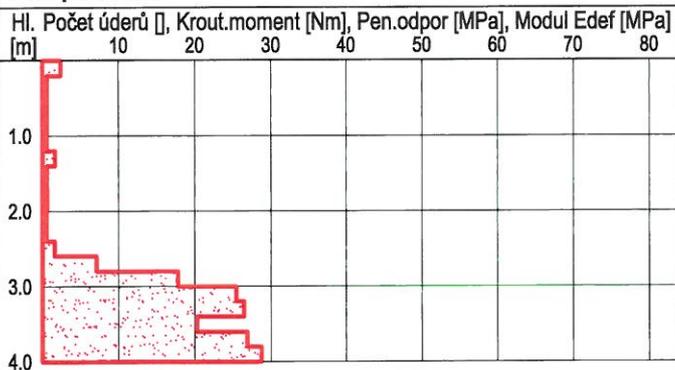
Hloubka [m]	Počet úderů		Qdyn [MPa]	Hl. Počet úderů [], Krout.moment [Nm], Pen.odpor [MPa], Modul Edef [MPa]																	
	měř.	red.		10	20	30	40	50	60	70	80										
0.2	4	4.0	2.4																		
0.4	1	1.0	0.6																		
0.6	1	1.0	0.6																		
0.8	1	1.0	0.6																		
1.0	1	1.0	0.6																		
1.2	3	3.0	1.7																		
1.4	1	1.0	0.6																		
1.6	1	1.0	0.6																		
1.8	1	1.0	0.6																		
2.0	1	1.0	0.5																		
2.2	1	1.0	0.5																		
2.4	3	3.0	1.6																		
2.6	14	14.0	7.1																		
2.8	35	35.0	17.8																		
3.0	54	54.0	25.5																		
3.2	56	56.0	26.5																		
3.4	43	43.0	20.3																		
3.6	57	57.0	26.9																		
3.8	61	61.0	28.8																		
4.0

Měřil: Matoušek M. Hloubka sondy [m]: 4.00 Y= 822 451.69
 Typ soupravy: SGGT těžká Hlad.podz.vody [m]: nebyla zastižena X= 1 134 934.58
 Datum zkoušky: 13.1.2010 Krok penetrování [m]: 0.20 Penetrační odpor: — Z= 544.16
 Souř.systemy: JTSK / Balt

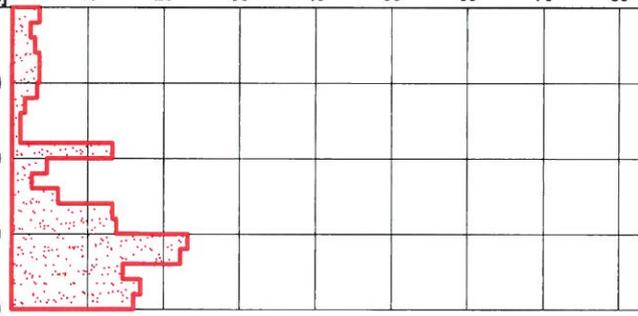
Měřil: Matoušek M. Hloubka sondy [m]: 4.00
 Typ soupravy: SGGT těžká Hlad.podz.vody [m]: nebyla zastížena Penetrační odpor: _____
 Datum zkoušky: 13.1.2010 Krok penetrování [m]: 0.20 Souř.systémy: JTSK / Balt

Tabulka penetrace				Graf penetrace										Geologická charakteristika						
Hloubka [m]	Počet úderů		Qdyn [MPa]	Hl. [m]	Počet úderů [], Krouř.moment [Nm], Pen.odpor [MPa], Modul Edef [MPa]															
	měr.	red.			10	20	30	40	50	60	70	80

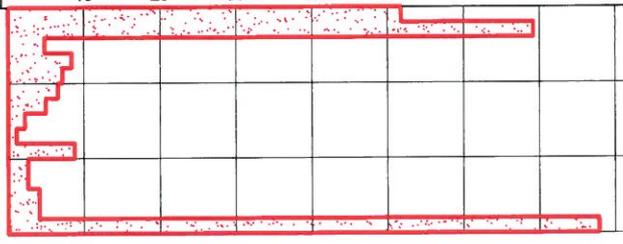
Měřil: Matoušek M. Hloubka sondy [m]: 3.00
 Typ soupravy: SGGT těžká Hlad.podz.vody [m]: nebyla zastižena Penetrační odpor: _____
 Datum zkoušky: 14.1.2010 Krok penetrování [m]: 0.20

Y= 822 662.06
 X= 1 134 941.15
 Z= 543.80
 Souř.systemy: JTSK / Balt

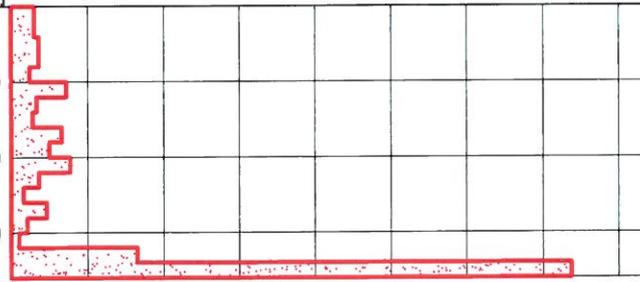
Měřil: Matoušek M. Hloubka sondy [m]: 3.60
 Typ soupravy: SGGT těžká Hlad.podz.vody [m]: nebyla zastižena Penetrační odpor: _____
 Datum zkoušky: 14.1.2010 Krok penetrování [m]: 0.20

Y= 822 691.30
 X= 1 134 948.97
 Z= 543.43
 Souř.systemy: JTSK / Balt

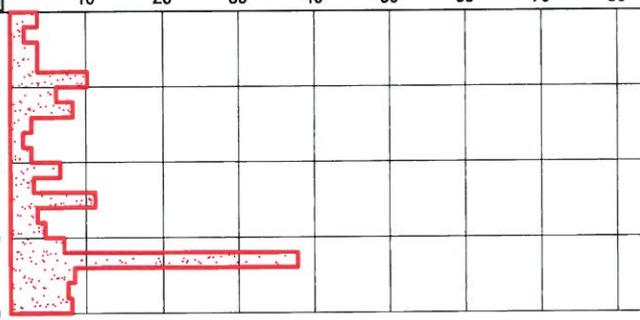
Měři: Matoušek M.

Hloubka sondy [m]: 4.00

Datum zkoušky: 14.1.2010

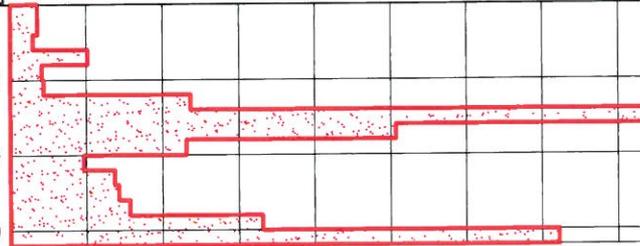
Měřil: Matoušek M. Hloubka sondy [m]: 3.20
 Typ soupravy: SGGT těžká Hlad.podz.vody [m]: nebyla zastižena Penetrační odpor: _____
 Datum zkoušky: 14.1.2010 Krok penetrování [m]: 0.20

Y= 822 754.96
 X= 1 134 982.51
 Z= 541.25
 Souř.systemy: JTSK / Balt

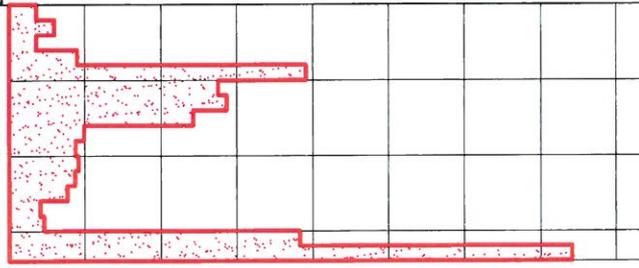
Měřil: Matoušek M. Hloubka sondy [m]: 3.40
 Typ soupravy: SGGT těžká Hlad.podz.vody [m]: nebyla zastižena Penetrační odpor: _____
 Datum zkoušky: 14.1.2010 Krok penetrování [m]: 0.20

Y= 822 791.73
 X= 1 135 015.33
 Z= 541.00
 Souř.systemy: JTSK / Balt

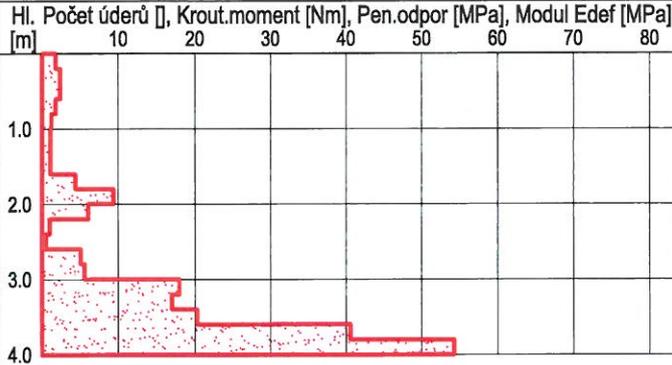
Měřil: Matoušek M. Hloubka sondy [m]: 4.00
 Typ soupravy: SGGT těžká Hlad.podz.vody [m]: nebyla zastižena
 Datum zkoušky: 14.1.2010 Krok penetrování [m]: 0.20

Penetrační odpor: —————
 Y= 822 827.32
 X= 1 135 098.01
 Z= 541.00
 Souř.systemy: JTSK / Balt

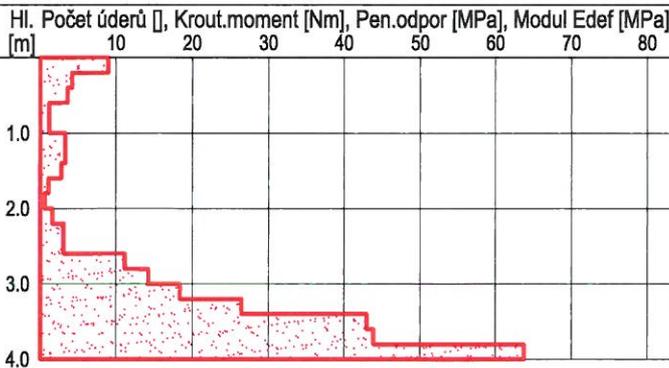
Měřil: Matoušek M. Hloubka sondy [m]: 4.00
 Typ soupravy: SGGT těžká Hlad.podz.vody [m]: nebyla zastižena
 Datum zkoušky: 14.1.2010 Krok penetrování [m]: 0.20 Penetrační odpor: —

Y= 822 874.65
 X= 1 135 366.09
 Z= 543.80
 Souř.systemy: JTSK / Balt

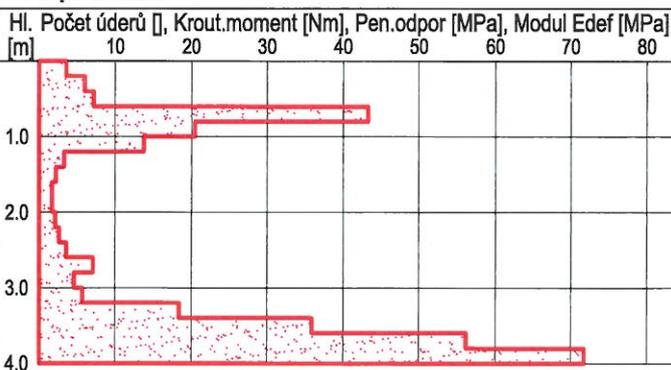
Měřil: Matoušek M. Hloubka sondy [m]: 4.00
 Typ soupravy: SGGT těžká Hlad.podz.vody [m]: nebyla zastižena Penetrační odpor: _____
 Datum zkoušky: 14.1.2010 Krok penetrování [m]: 0.20

Y= 822 874.64
 X= 1 135 409.86
 Z= 544.40
 Souř.systemy: JTSK / Balt

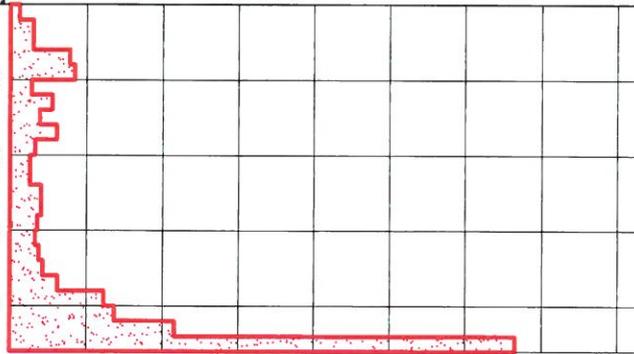
Měřil: Matoušek M. Hloubka sondy [m]: 4.60
 Typ soupravy: SGGT těžká Hlad.podz.vody [m]: nebyla zastižena Penetrační odpor: ———
 Datum zkoušky: 14.1.2010 Krok penetrování [m]: 0.20

Y= 822 857.29
 X= 1 135 458.15
 Z= 544.77
 Souř.systemy: JTSK / Balt

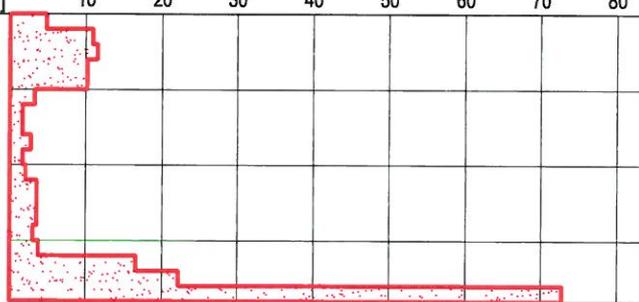
Měřil: Matoušek M. Hloubka sondy [m]: 3.80
 Typ soupravy: SGGT těžká Hlad.podz.vody [m]: nebyla zastižena
 Datum zkoušky: 14.1.2010 Krok penetrování [m]: 0.20

Penetrační odpor: —————
 Y= 822 831.91
 X= 1 135 504.69
 Z= 545.00
 Souř.systémy: JTSK / Balt

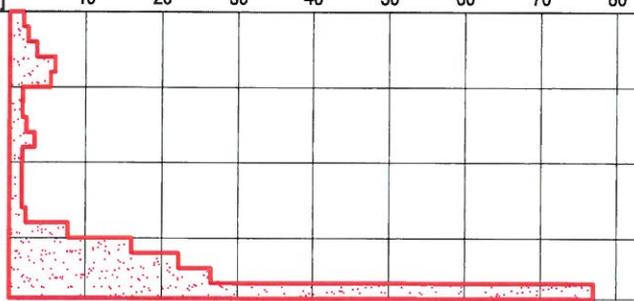
Měřil: Matoušek M. Hloubka sondy [m]: 3.80
 Typ soupravy: SGGT těžká Hlad.podz.vody [m]: nebyla zastižena Penetrační odpor: _____
 Datum zkoušky: 14.1.2010 Krok penetrování [m]: 0.20

Y= 822 804.46
 X= 1 135 551.17
 Z= 545.12
 Souř.systemy: JTSK / Balt

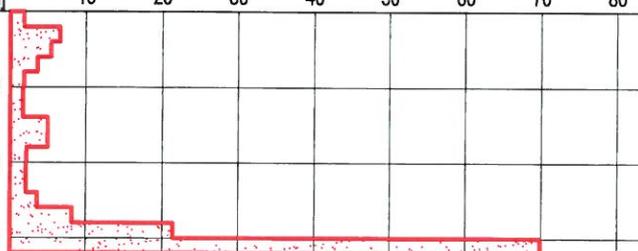
Měřil: Matoušek M. Hloubka sondy [m]: 3.20
Typ soupravy: SGGT těžká Hlad.podz.vody [m]: nebyla zastižena
Datum zkoušky: 14.1.2010 Krok penetrování [m]: 0.20

Penetrační odpor: —————
Y= 822 800.31
X= 1 135 558.01
Z= 545.11
Souř.systemy: JTSK / Balt

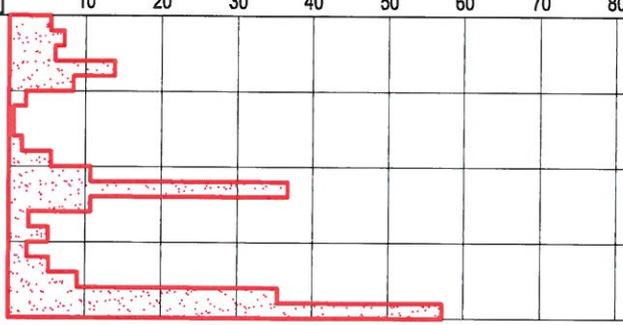
Měřil: Matoušek M. Hloubka sondy [m]: 4.00
 Typ soupravy: SGGT těžká Hlad.podz.vody [m]: nebyla zastižena Penetrační odpor: —
 Datum zkoušky: 15.1.2010 Krok penetrování [m]: 0.20

Y= 822 767.09
 X= 1 135 610.57
 Z= 545.40
 Souř.systémy: JTSK / Balt

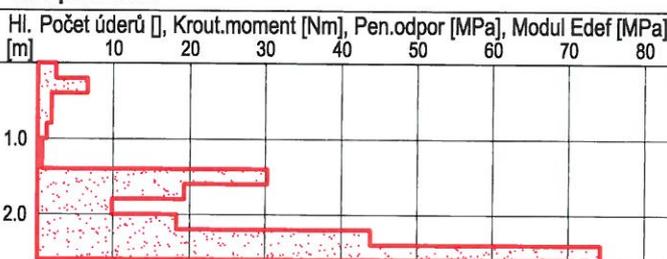
Měřil: Matoušek M. Hloubka sondy [m]: 2.60
 Typ soupravy: SGGT těžká Hlad.podz.vody [m]: nebyla zastižena Penetrační odpor: _____
 Datum zkoušky: 15.1.2010 Krok penetrování [m]: 0.20

Y= 822 470.76
 X= 1 136 059.28
 Z= 549.37
 Souř.systémy: JTSK / Balt

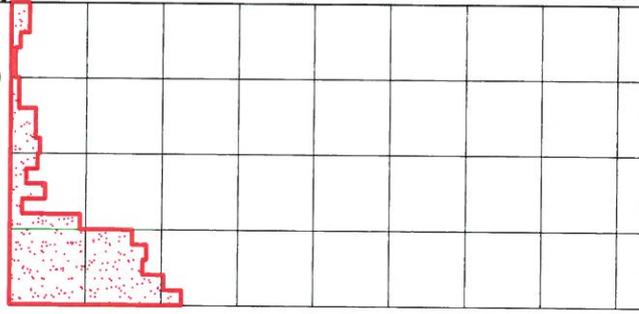
Měřil: Matoušek M. Hloubka sondy [m]: 4.00
 Typ soupravy: SGGT těžká Hlad.podz.vody [m]: nebyla zastižena
 Datum zkoušky: 15.1.2010 Krok penetrování [m]: 0.20 Penetrační odpor: —

Y= 822 459.98
 X= 1 136 100.74
 Z= 549.31
 Souř.systémy: JTSK / Balt

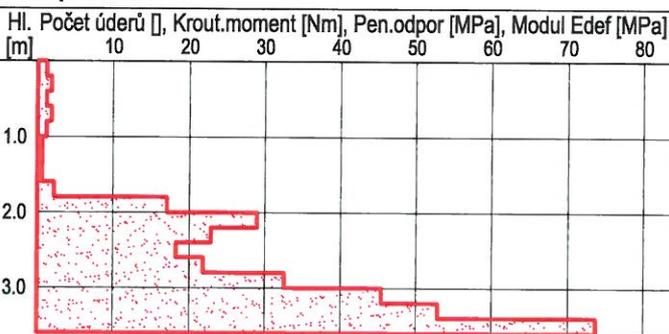
Měřil: Matoušek M. Hloubka sondy [m]: 3.60
 Typ soupravy: SGGT těžká Hlad.podz.vody [m]: nebyla zastižena Penetrační odpor: —
 Datum zkoušky: 15.1.2010 Krok penetrování [m]: 0.20

Y= 822 458.73
 X= 1 136 227.88
 Z= 549.96
 Souř.systemy: JTSK / Balt

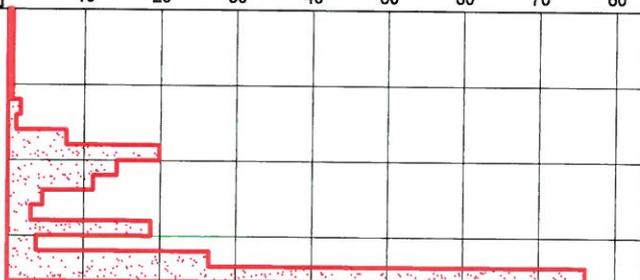
Měřil: Matoušek M. Hloubka sondy [m]: 3.60
 Typ soupravy: SGGT těžká Hlad.podz.vody [m]: nebyla zastižena
 Datum zkoušky: 15.1.2010 Krok penetrování [m]: 0.20 Penetrační odpor: _____

Y= 822 463.37
 X= 1 136 269.95
 Z= 550.34
 Souř.systémy: JTSK / Balt

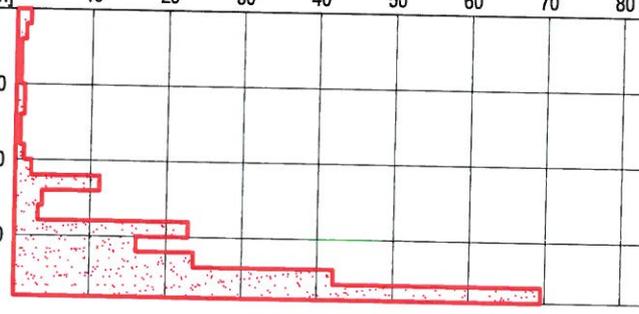
Měří: Matoušek M. Hloubka sondy [m]: 3.80 Y= 822 465.01
 Typ soupravy: SGGT těžká Hlad.podz.vody [m]: nebyla zastižena X= 1 136 281.84
 Datum zkoušky: 15.1.2010 Krok penetrování [m]: 0.20 Penetrační odpor: — Z= 550.55
 Souř.systémy: JTSK / Balt

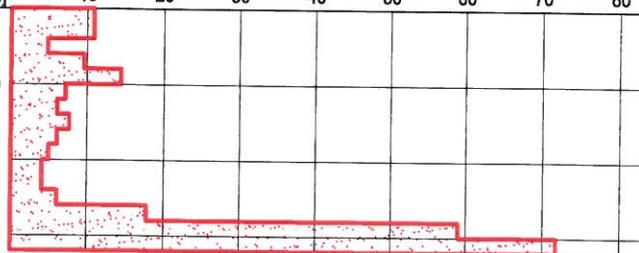
Měřil: Matoušek M. Hloubka sondy [m]: 3.20
 Typ soupravy: SGGT těžká Hlad.podz.vody [m]: nebyla zastižena
 Datum zkoušky: 15.1.2010 Krok penetrování [m]: 0.20 Penetrační odpor: —

Y= 822 470.00
 X= 1 136 369.54
 Z= 552.68
 Souř.systémy: JTSK / Balt

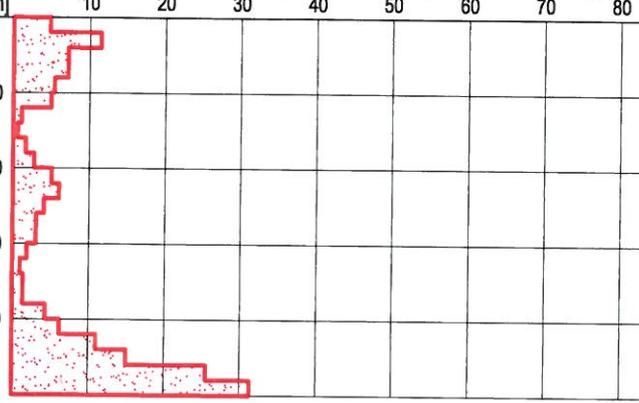
Měřil: Matoušek M. Hloubka sondy [m]: 5.00
 Typ soupravy: SGGT těžká Hlad.podz.vody [m]: nebyla zastižena
 Datum zkoušky: 15.1.2010 Krok penetrování [m]: 0.20 Penetrační odpor: —

Y= 822 470.72
 X= 1 136 439.39
 Z= 552.97
 Souř.systémy: JTSK / Balt

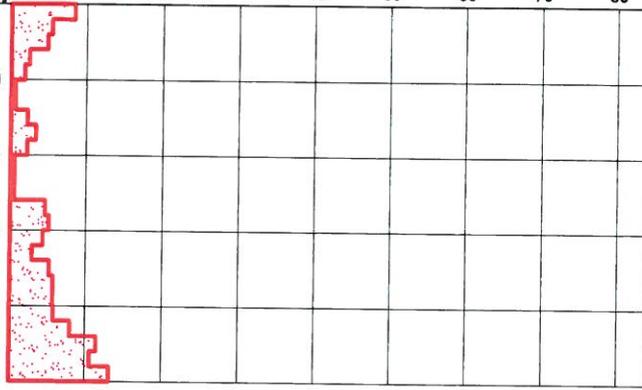
Měřil: Matoušek M. Hloubka sondy [m]: 5.00
 Typ soupravy: SGGT těžká Hlad.podz.vody [m]: nebyla zastižena
 Datum zkoušky: 15.1.2010 Krok penetrování [m]: 0.20 Penetrační odpor: —

Y= 822 489.58
 X= 1 136 504.76
 Z= 553.82
 Souř.systémy: JTSK / Balt
