**Název:** Most ev.č. 235 – 004 Drahoňův Újezd DÚR/DSP  
Dendrologický průzkum

DENDROLOGICKÝ PRŮZKUM

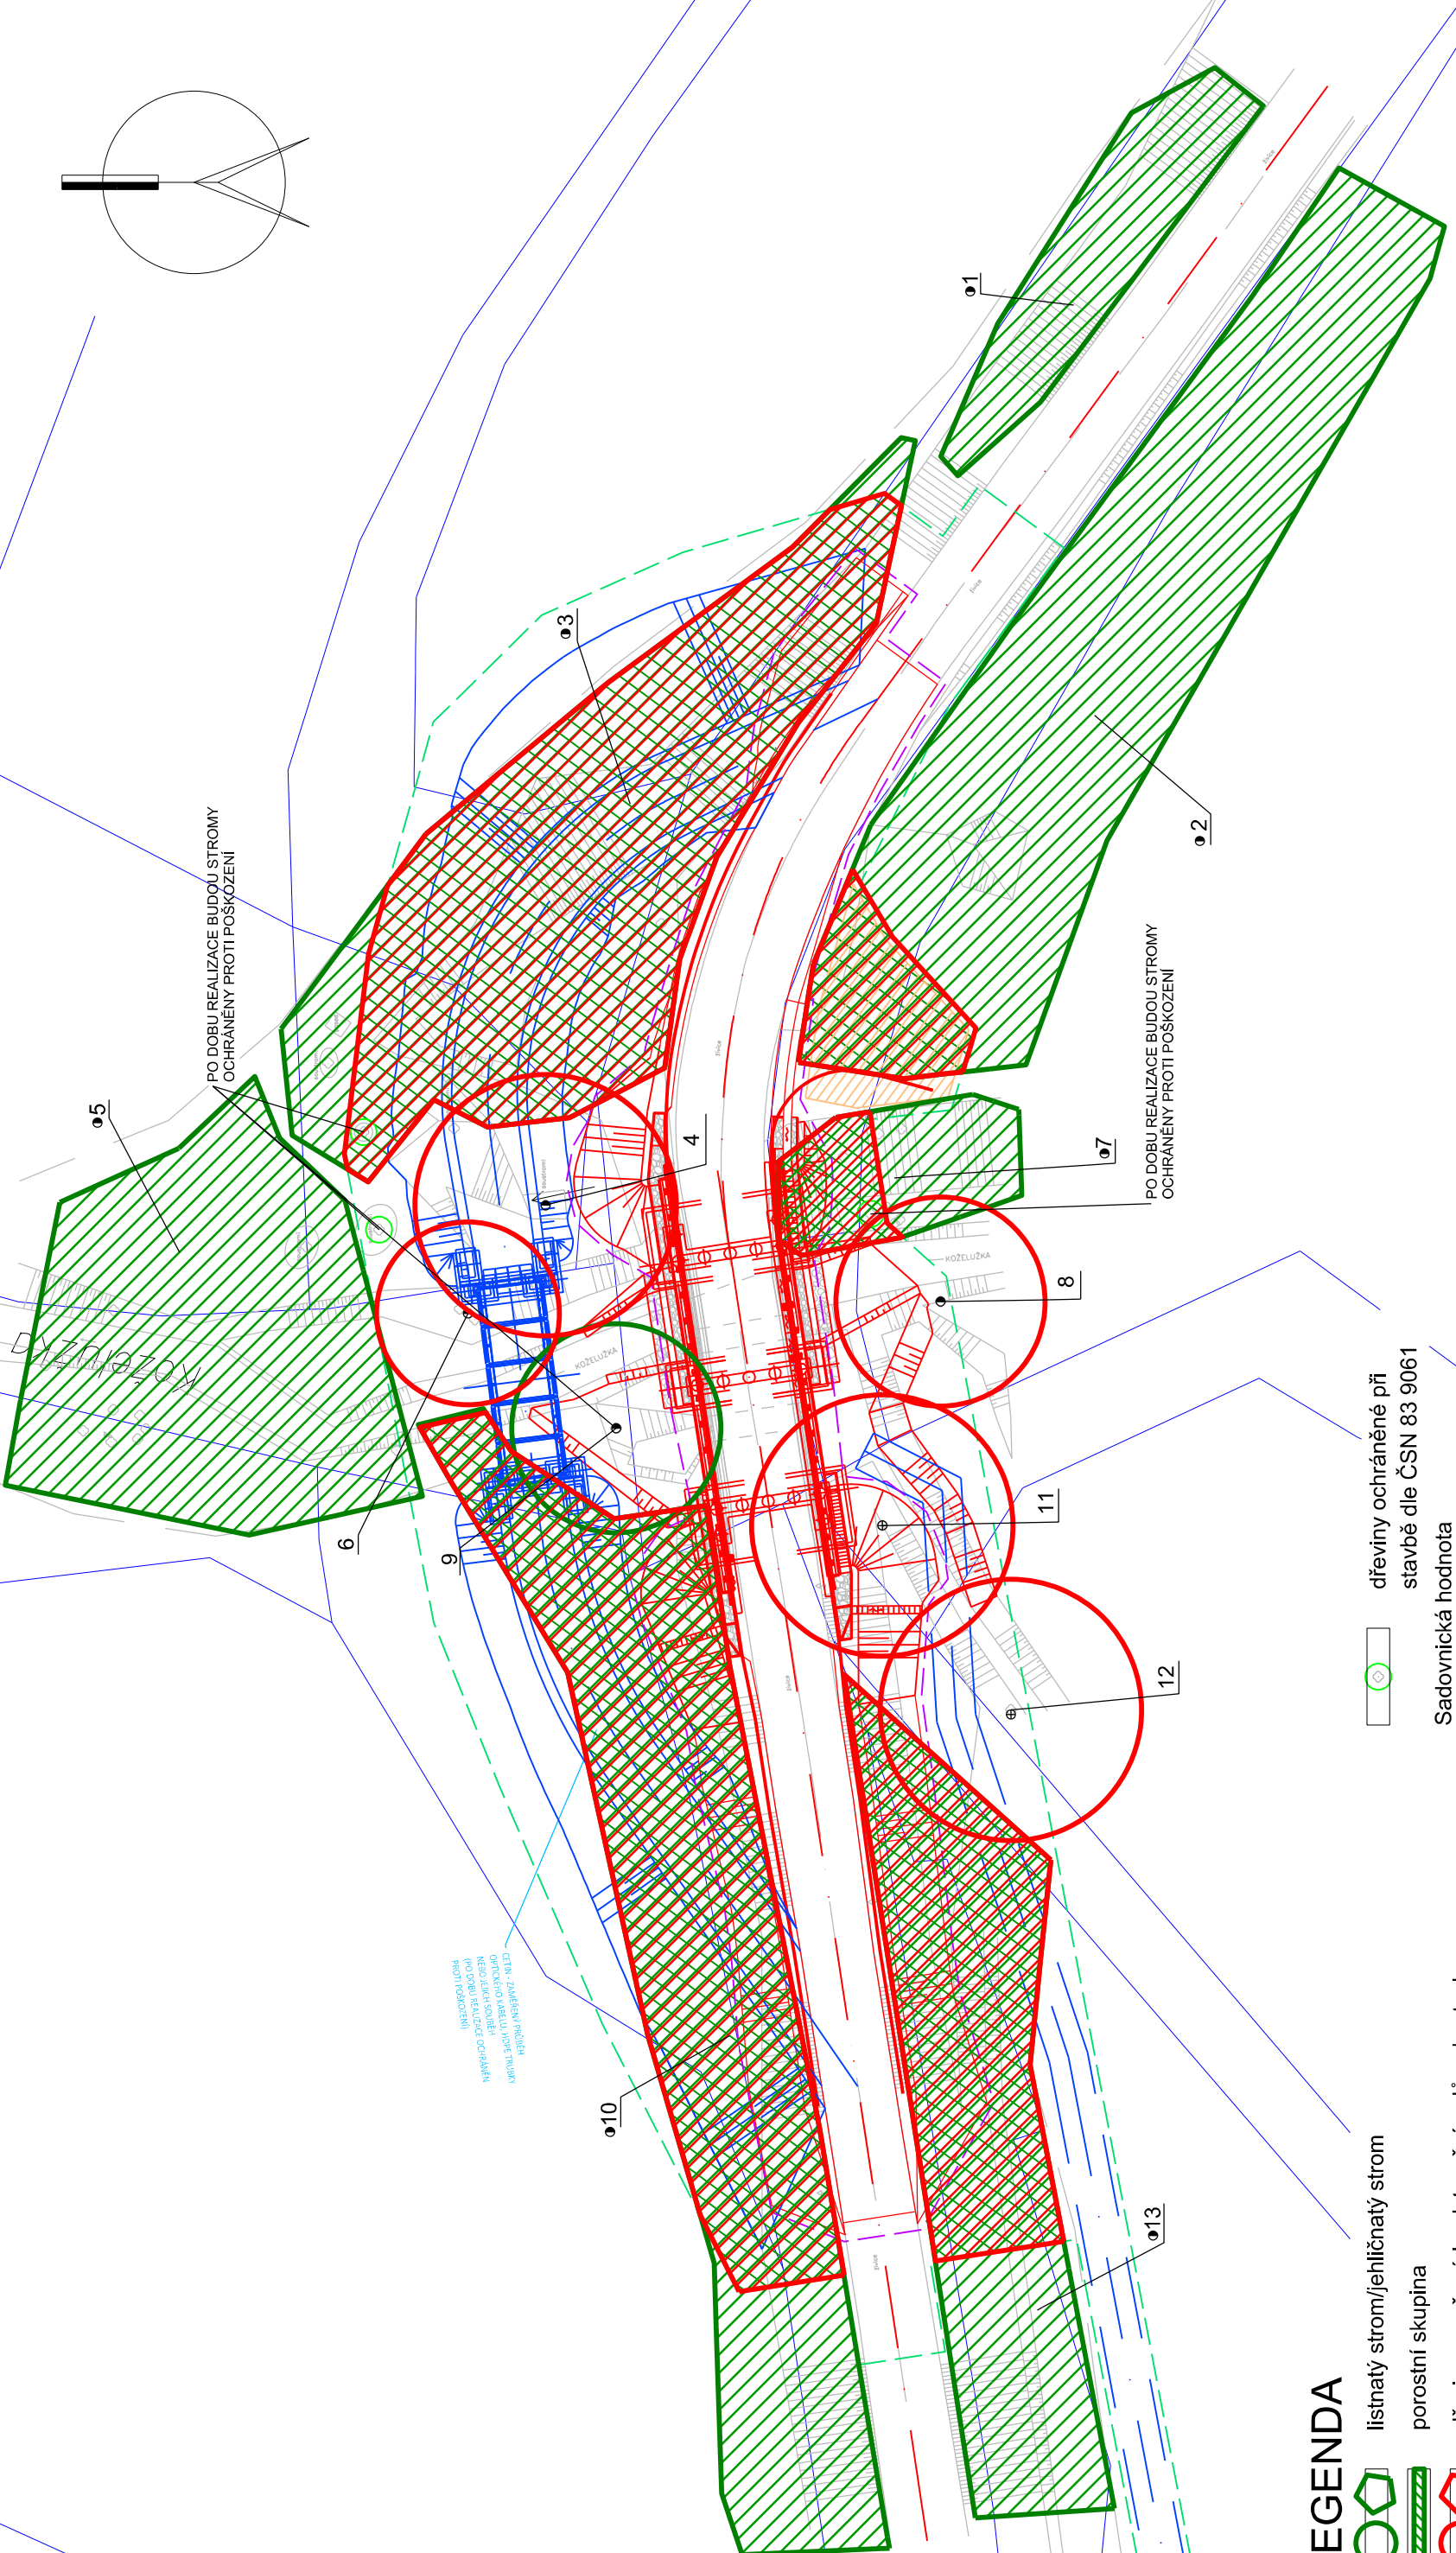
M 1 : 500

Dřeviny, požadované k odstranění z důvodu stavby, jsou uvedeny tabelární části, kde je graficky zvýrazněno, které dřeviny jsou ve velikosti vyžadující žádost o povolení kácení. U dřevin rostoucích ve stromořadí je potřeba požádat o povolení o kácení bez rozdílu obvodu kmene.
