PŮDORYS 3.NP - BOURACÍ PRÁCE

L. BENEDA, stavební a projekční kancelář			
VED. PROJ.: L. BENEDA		ODP. PROJ.: M. SMUTNÝ		VYPRACOVALA: DANA PLUHAŘOVÁ			
OBEC: PLZEŇ		STAVEBNÍ ÚŘAD: UMO 3					
INVESTOR: KRAJSKÉ CENTRUM VZDĚLÁNÍ A JAZYKOVÁ ŠKOLA S PRÁVEM STÁTNÍ JAZYKOVÉ ZKOUŠKY, SADY 5. KVĚTNA 42, 301 00 PLZEŇ							
REKONSTRUKCE INTERIÉRŮ BUDOVY SADY 5. KVĚTNA 85/42, PLZEŇ, BEZBARIÉROVÉ ÚPRAVY D. DOKUMENTACE OBJEKTŮ A TECHNICKÝCH A TECHNOLOGICKÝCH ZAŘÍZENÍ D.1. DOKUMENTACE STAVEBNÍHO NEBO INŽENÝRSKÉHO OBJEKTU D.1.1) ARCHITEKTONICKO – STAVEBNÍ ŘEŠENÍ D.1.2) STAVEBNÍ KONSTRUKČNÍ ŘEŠENÍ						RAZÍTKO:	
						DATUM: 04.2022	
						STUPEŇ: PP	
						FORMÁT: 6x4	
						MĚŘITKO: ČÍSLO VÝKRESU:	
						1:100 D.1.1-2. B4.	
PŮDORYS 3.NP – BOURACÍ PRÁCE

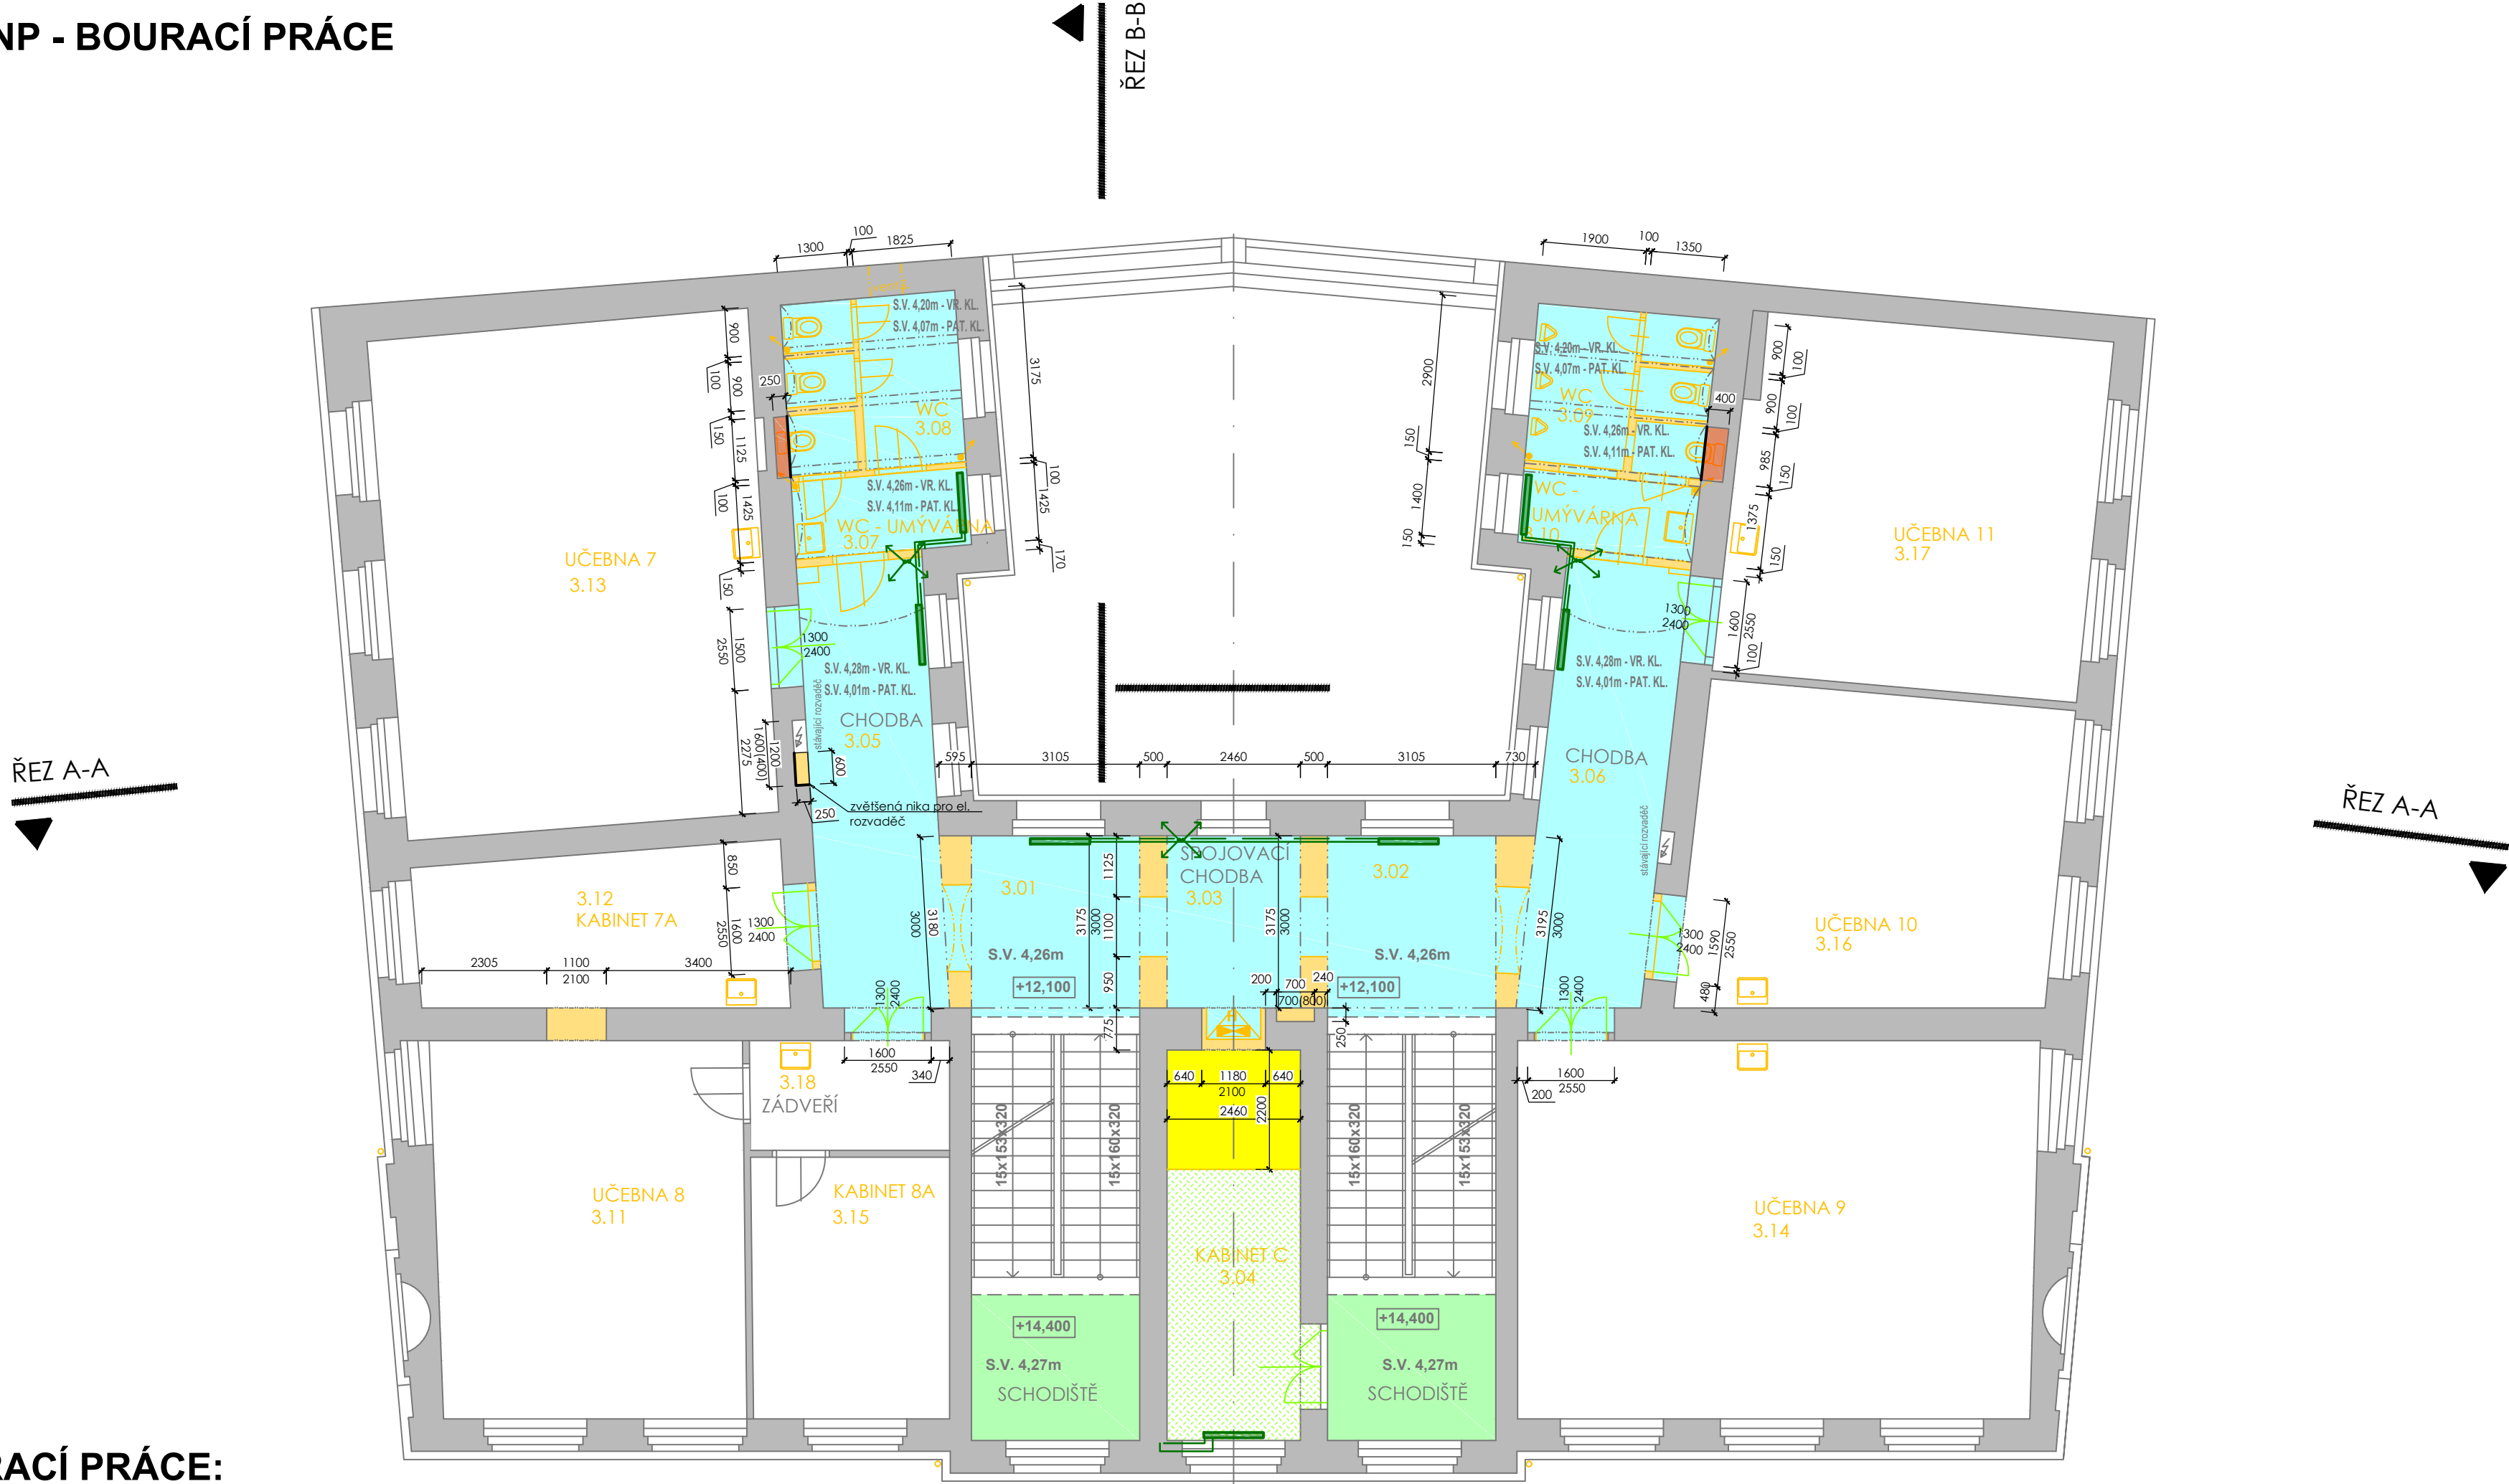
- V OBJEKTU VE 3.NP SE ODSTRANÍ V MÍSTĚ RUŠENÝCH SOCIÁLNÍCH ZÁZEMÍ A HLAVNÍCH CHODEB PODLAHOVÉ SOUVRSTVÍ V TLOUŠTCE CCA 200 MM NA STÁVAJÍCÍ KLENEBNOU KONSTRUKCI. ODSTRANÍ SE STÁVAJÍCÍ NAŠLAPNÁ VRSTVA (KERAMICKÁ DLAŽBA), BETONOVÁ MAZANINA A STÁVAJÍCÍ ŠKVÁROVÝ ZÁSYB NA STÁVAJÍCÍ NOSNOU KLENEBNOU KONSTRUKCI. POD RUŠENÝMI SOCIÁLNÍMI ZÁZEMÍMI SE KLENBY ZESÍLÍ PODVLEČENÍM OCELOVÝMI NOSNÍKY URČENÝMI STATICKÝM VÝPOČTEM - VIZ. NOVÝ STAV. 113,00 M2

- V OBJEKTU VE 3.NP SE V RUŠENÝCH SOCIÁLNÍCH ZÁZEMÍ A V HLAVNÍCH CHODBĚ SEŠKRÁBE STARÁ MALBA ZE 100% A Z 50% SE ODSTANÍ NESOUDRŽNÁ POŠKOZENÁ OMÍTKA NA REŽNÉ ZDIVO, NEPOŠKOZENÁ ČÁST OMÍTKY ZŮSTANE ZACHOVÁNA.

- BOURANÉ KONSTRUKCE VČETNĚ ODSTRANĚNÍ VNITŘNÍCH DVEŘÍ, KTERÉ JSOU SOUČÁSTÍ RUŠENÝCH PŘÍČEK, VYBOURÁNÍ ZAŘÍZOVACÍCH PŘEDMĚTŮ, KERAMICKÝCH OBKLADŮ ATD.
- DOZDÍVANÉ KONSTRUKCE POPIS VIZ. NOVÝ STAV

- VYBOURÁNÍ STÁVAJÍCÍCH LITINOVÝCH OTOPNÝCH TĚLES VČ. PŘÍVODOVÉHO A ZPĚTNÉHO OTOPNÉHO POTRUBÍ

- VYBOURÁNÍ STÁVAJÍCÍ STROPNÍ BETONOVÉ KONSTRUKCE V MÍSTĚ NOVĚ NAVRŽENÉ VÝTAHOVÉ ŠACHTY. MEZIPATRO MEZI 3.NP A 4.NP.
- ODSTRANĚNÍ STÁVAJÍCÍ NAŠLAPNÉ VRSTVY V MEZIPATŘE MEZI 3.NP A 4.NP U ZACHOVANÉHO KABINETU A NAHRAZENÍ NOVOU NAŠLAPNOU VRSTVOU.

- V MÍSTĚ MEZIPODEST HLAVNÍCH SCHODIŠŤ SE ODSTRANÍ STÁVAJÍCÍ NAŠLAPNÁ VRSTVA A NAHRADÍ SE NOVOU NAŠLAPNOU VRSTVOU

PŘED PROVEDENÍM STATICKÝCH ZÁSAHŮ DO NOSNÝCH KONSTRUKCÍ VNITŘNÍCH NOSNÝCH STĚN BUDOU PROVEDENY STABILIZAČNÍ OPATŘENÍ JAKO JE INSTALACE PŘEKLADŮ Z VÁLCOVANÝCH OCELOVÝCH NOSNÍKŮ URČENÝCH STATICKÝM VÝPOČTEM.
