ŘEZ B-B - BOURACÍ PRÁCE

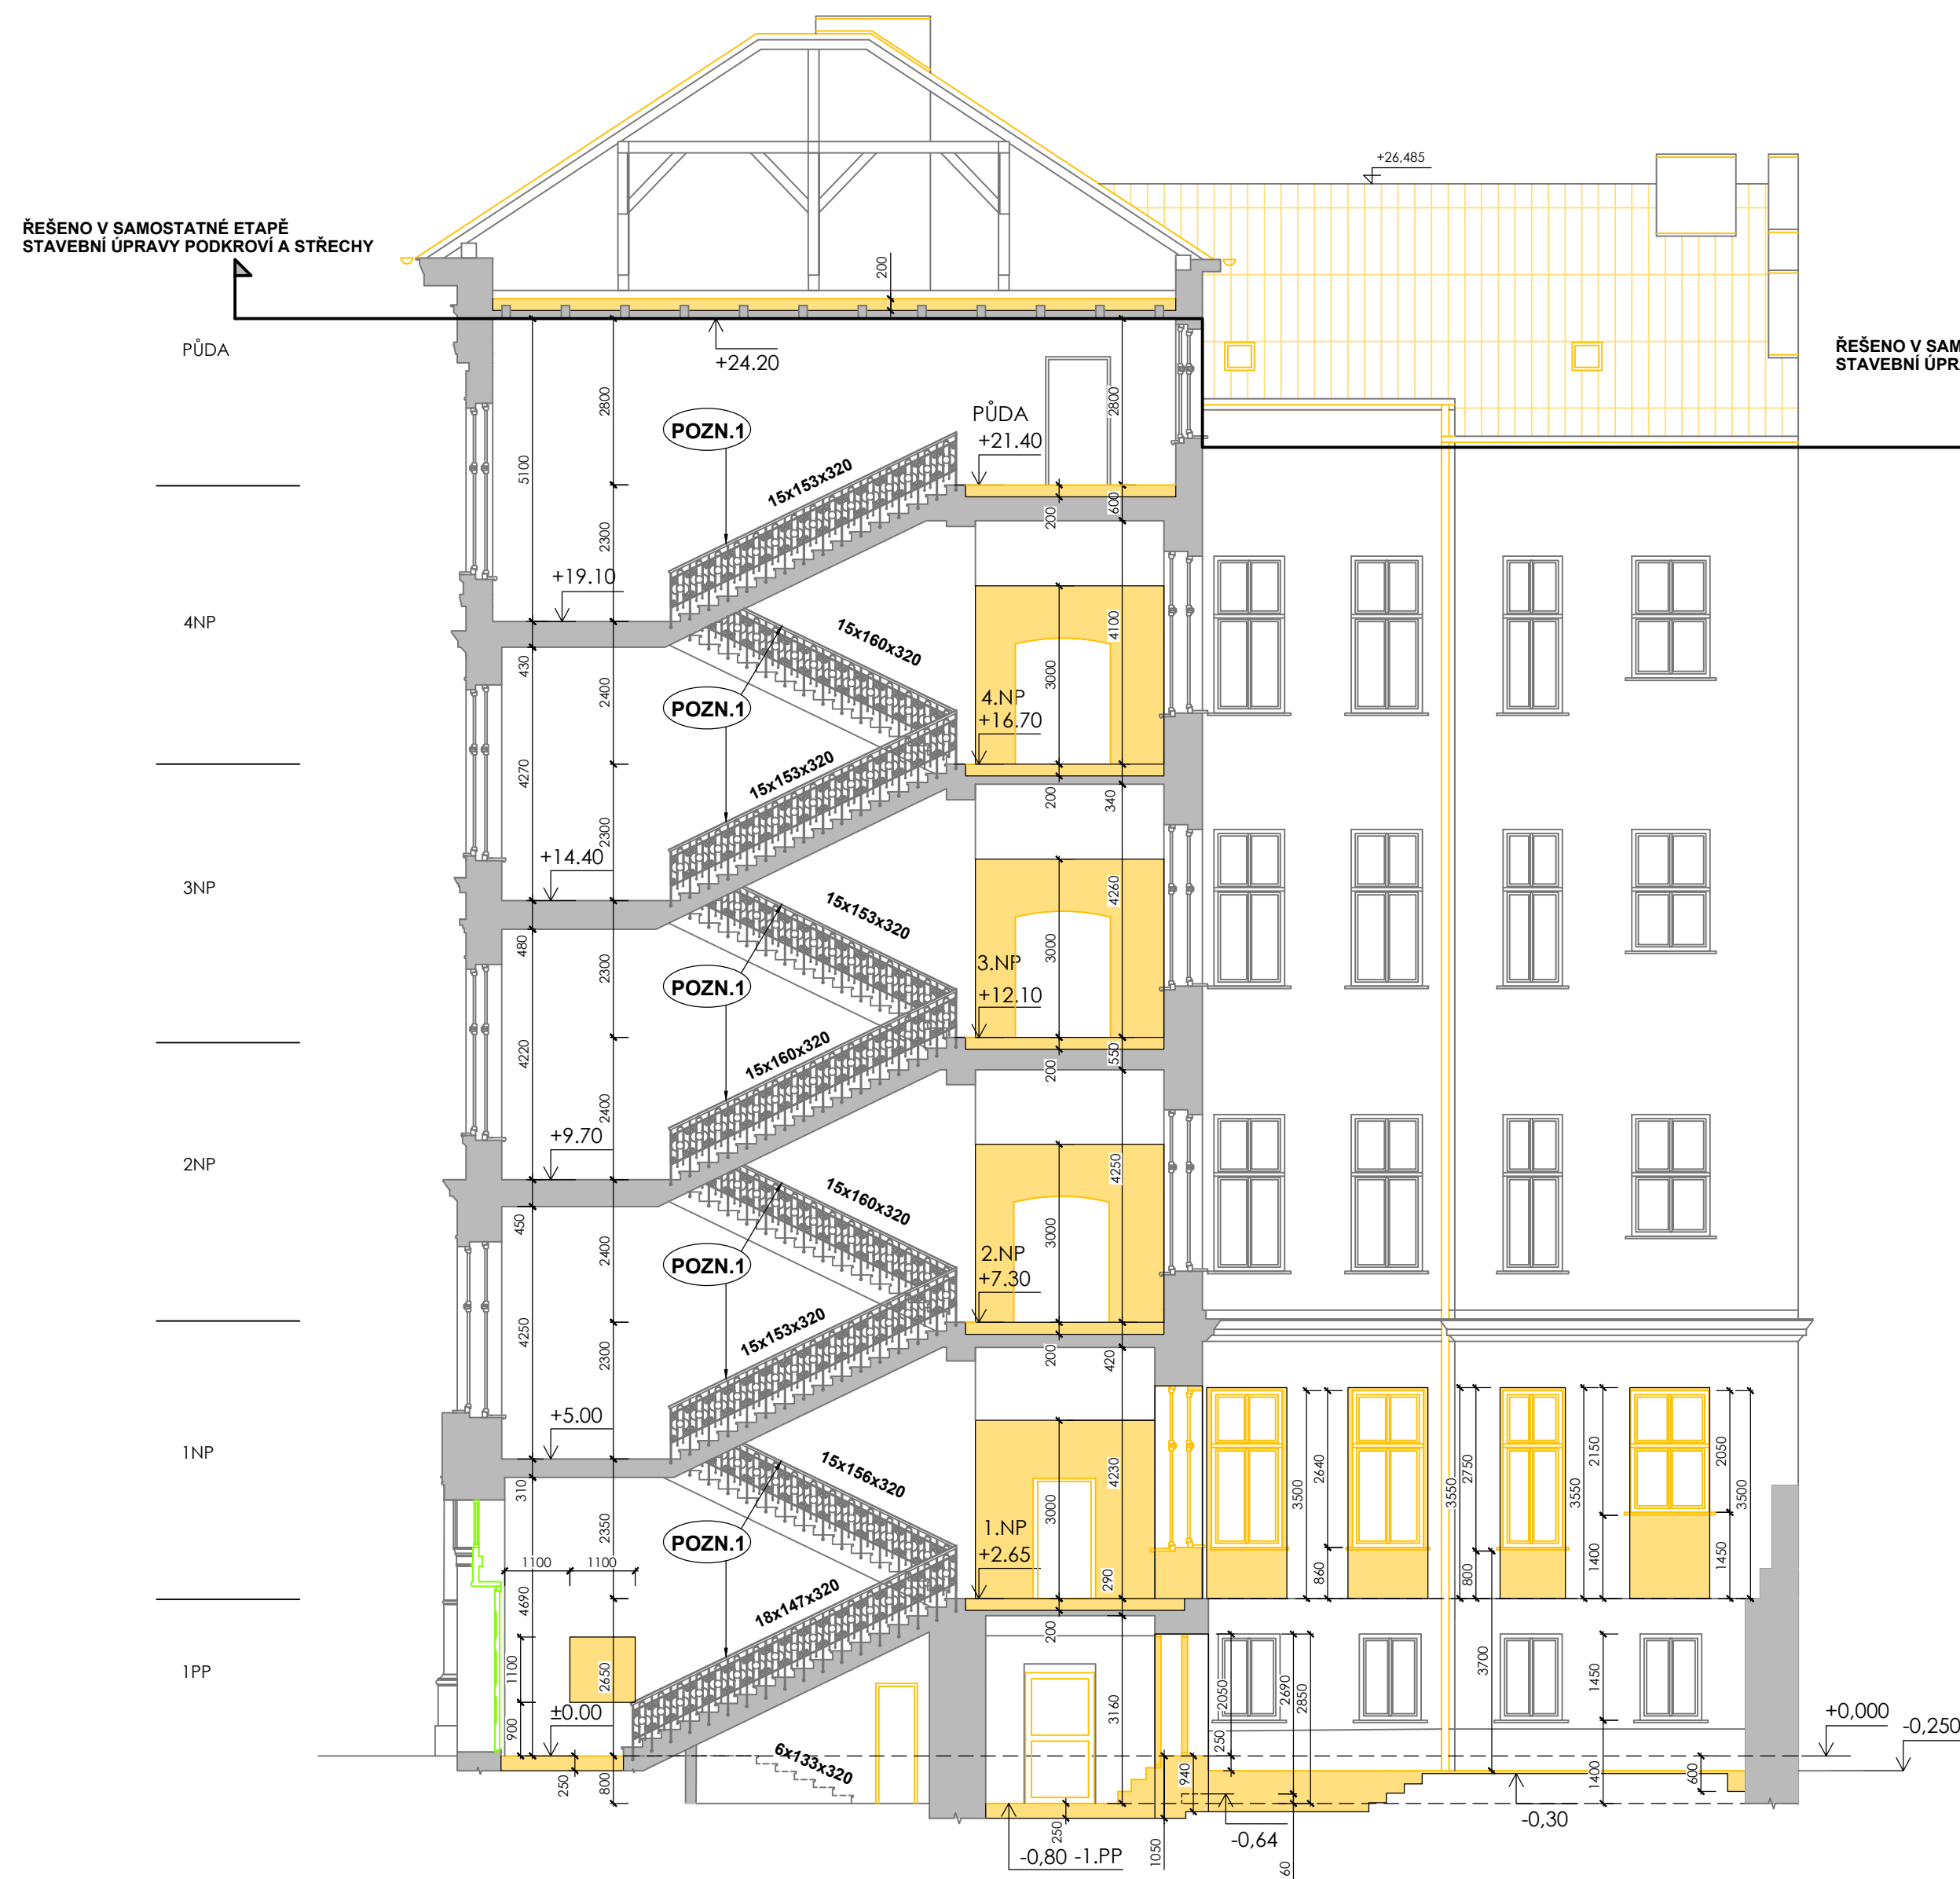
V BUDOVĚ SE NACHÁZÍ STÁVAJÍCÍ DVĚ HLAVNÍ SCHODIŠTĚ A VYROVNÁVACÍ SCHODIŠTĚ OD HLAVNÍHO VSTUPU DO 1.PP. SCHODIŠTĚ BUDOU CHEMICKY VYČISTĚNA. U STÁVAJÍCÍCH LITINOVÝCH ZÁBRADLÍ V PROSTORU ZRCÁTKA SE ODSTRANÍ VEŠKERÉ JEJICH NÁTĚRY A ZNOVU SE STÁVAJÍCÍ ZÁBRADLÍ OPATŘÍ BARVOU. U STÁVAJÍCÍCH ŽELEZNÝCH MADEL KOTVENÝCH DO SCHODIŠTOVÝCH ZDÍ SE TAKÉ ODSTRANÍ STÁVAJÍCÍ NÁTĚR A NOVĚ SE MADLA NATŘOU.

NEFUNKČNÍ INVALIDNÍ PLOŠINA UMÍSTĚNÁ NA HLAVNÍM SCHODIŠTI BUDE ZRUŠENA BEZ NÁHRADY. NOVĚ V BUDOVĚ BUDE ZREALIZOVÁNÝ VÝTAH. PLOŠINA SE NACHÁZÍ NYNÍ NA PRAVÉM SCHODIŠTI PŘI POHLEDU Z ULICE OD HLAVNÍCH VSTUPŮ.

STÁVAJÍCÍ SKLADBA PODLAH V I.PP V ŘEŠENÉ ČÁSTI SE VYBOURÁ V TLOUŠŤCE MIN. 250 MM NA ROSTLÝ TERÉN. ODSTRANÍ SE STÁVAJÍCÍ PODBETON, POPŘÍPADĚ CIHLY - KTERÉ SE VE STÁVAJÍCÍ SKLADBĚ SUTERÉNU MŮŽOU NACHÁZET.

V OBJEKTU V I.NP SE ODSTRANÍ V CELÉM PODLAŽÍ PODLAHOVÉ SOUVRVSTVÍ V TLOUŠTČE CCA 200 MM NA STÁVAJÍCÍ KLENEBNOU KONSTRUKCI.

ODSTRANÍ SE STÁVAJÍCÍ NÁŠLAPNÁ VRSTVA (KERAMICKÁ DLAŽBA, LINOLEUM, POD KTERÝM SE NACHÁZÍ PARKETOVÁ PODLAHA), BETONOVÁ MAZANINA NEBO PRKNA, STÁVAJÍCÍ ŠKVÁROVÝ ZÁSYP NA STÁVAJÍCÍ NOSNOU KLENEBNOU KONSTRUKCI.

V OBJEKTU VE 2.NP, VE 3.NP A VE 4.NP SE ODSTRANÍ V MÍSTĚ RŮŠENÝCH SOCIÁLNÍCH ZÁZEMÍ A HLAVNÍCH CHODEB PODLAHOVÉ SOUVRVSTVÍ V TLOUŠŤCE CCA 200 MM NA STÁVAJÍCÍ KLENEBNOU KONSTRUKCI.

ODSTRANÍ SE STÁVAJÍCÍ NÁSLAPNÁ VRSTVA (KERAMICKÁ DLAŽBA), BETONOVÁ MAZANINA A STÁVAJÍCÍ ŠKVÁROVÝ ZÁSYP NA STÁVAJÍCÍ NOSNOU KLENEBNOU KONSTRUKCI.
