Věc: Posouzení stavu oken

MÍSTO STAVBY : Gymnázium a SOŠ Plasy, Školní 280, 331 01 Plasy

2. Předmět posouzení

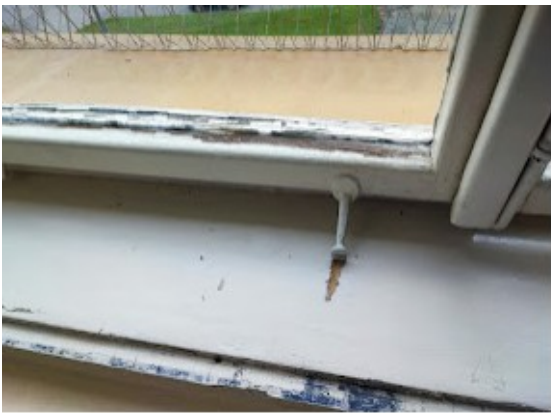
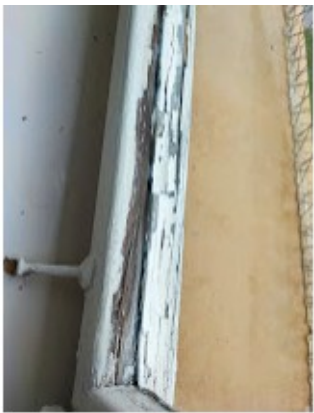
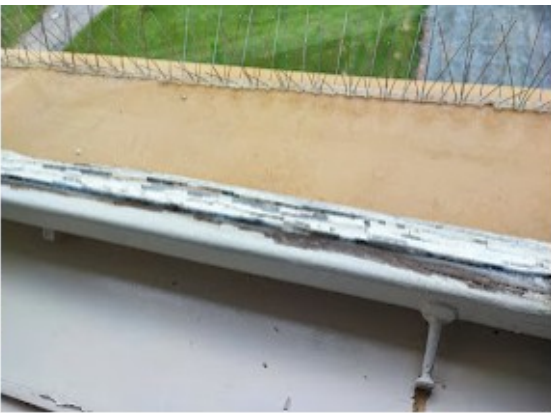
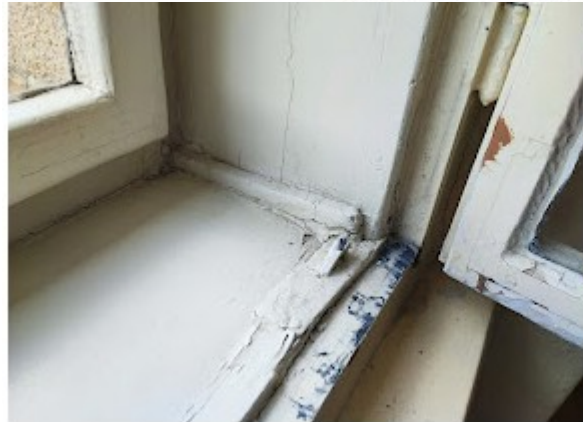
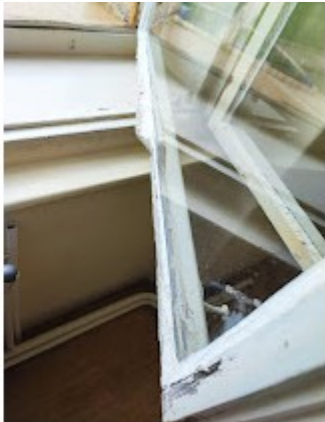
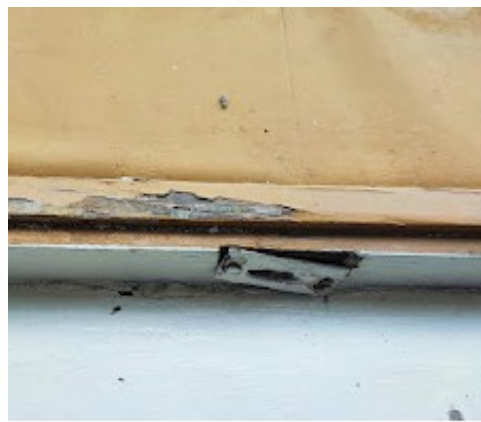
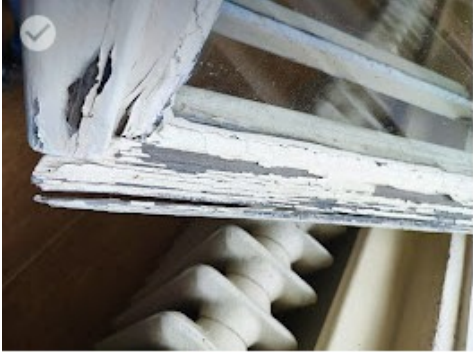
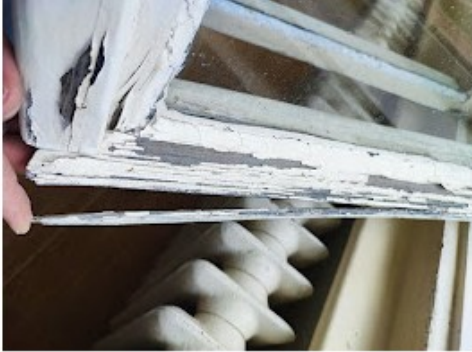
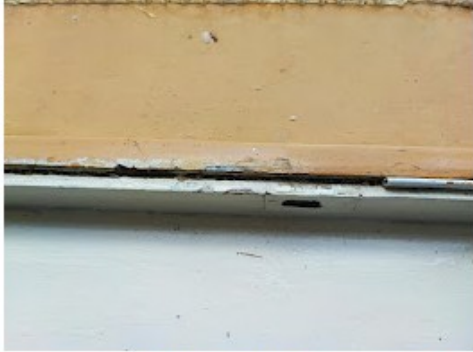
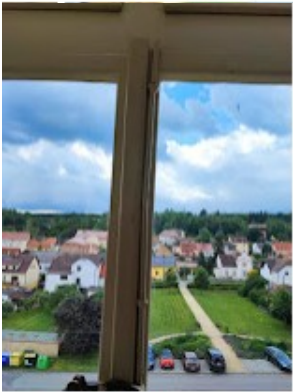
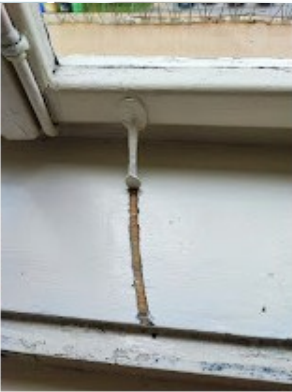
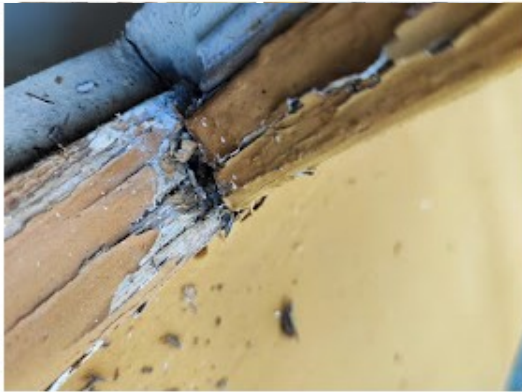
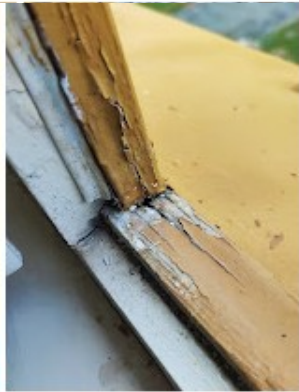
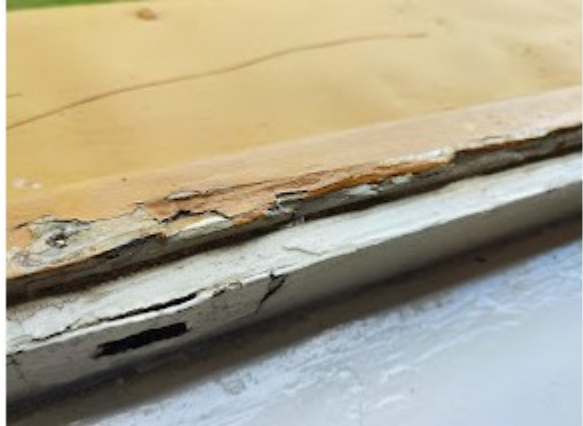
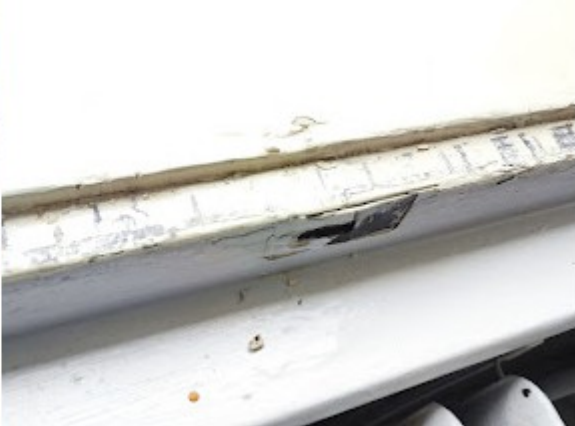
Vnější i vnitřní těsnící tmely skel jsou zpuchřelé a především ve spodní části okna se rozpadají. Na mnoha místech chybí úplně, zejména z exteriérové části, tím dochází k zatékání a následné deformaci křídel.

Stav jednotlivých oken je obdobného charakteru napříč celou budovou, posuzuji tedy všechna okna jako celek. Okenní křídla nedoléhají na okenní rám, okna netěsní. Jak je patrné z příložené fotodokumentace byla snaha v minulosti toto řešit několika možnými způsoby. Viz. použití přídavného nalepovacího těsnění, vyfrézování drážky a osazení těsnění do drážky, použití kovotěsu. Bohužel ani jeden ze způsobů se neukázal jako funkční a nedokázal zabránit profukování spárami mezi křídlem a rámem.

Nátěry zejména dolní ex. části rámu, křídel i deštěni jsou poškozené a nesoudržné. Části exteriérových křídel a okenního rámu jsou ztrouchnivělé, je patrna hniloba, čepy v křídlech jsou uvolněné. Dřevěné okapnice jsou na mnoha křídlech nenávratně poškozené, zdegradované, částečně úplně chybí.

Původní tmel-sklenářský tmel je silně degradován, poprakaný, na mnoha místech úplně chybí, do konstrukce tímto vniká voda, která dlouhá léta degraduje dřevo zejména ve spodní části křídel, deformuje ho a je příčinou zkřížení křídel a následné netěsnosti oken.
