MOST ev.č. 193-022b

HORŠOVSKÝ TÝN

HYDROTECHNICKÝ POSUDEK

Název:	Silniční most ev. č. 193-022b – Horšovský Týn – hydrotechnický posudek
Popis:	Posouzení vlivu opravy mostu na odtokové poměry
Místo	Horšovský Týn, most v ulici J. Littrowa přes Radbuzu
Katastrální území	Horšovský Týn [644 871]
Okres:	Domažlice
Obec s rozšířenou působností:	Horšovský Týn
Vodní tok:	Radbuza
Správce toku a povodí:	Povodí Vltavy, s.p.
Č. hydrologického p.	1-10-02-036
Objednatel:	Pontex, spol. s r. o. Bezová 1658 147 14 Praha 4
Zpracovatel:	M-HYDRO Ing. Milada Klimešová, Ph.D. *ČKAIT – 0009748* Autorizovaný inženýr pro stavby vodního hospodářství a krajinného inženýrství (: 774 803 690 m-hydro@email.cz

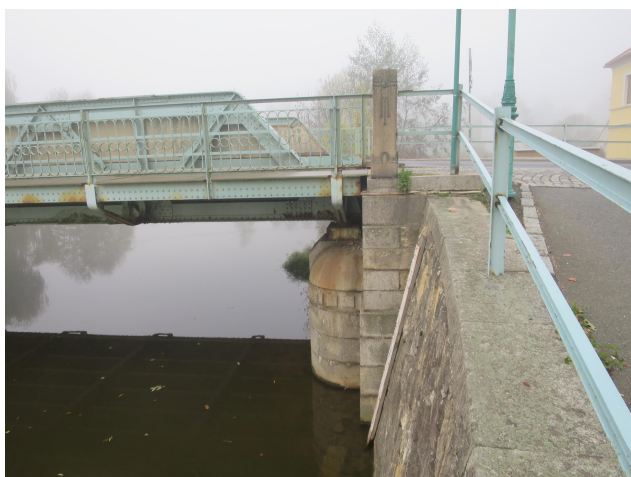
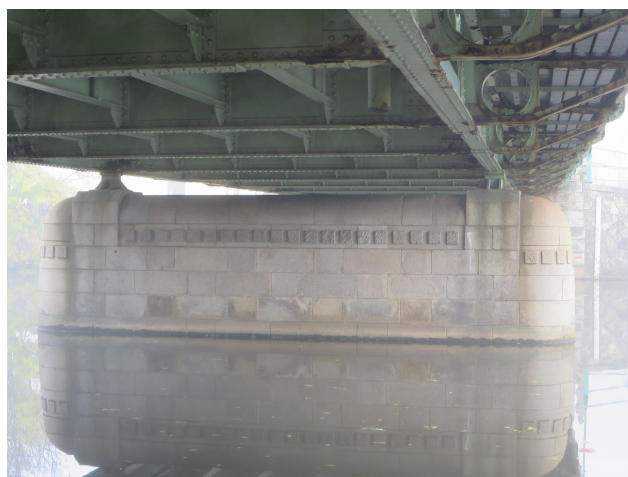
Most ev. č. 193-022b je přímý, kolmý na osu toku. Šířka mostu je cca 9,5 m, je tvořený ocelovou konstrukcí tloušťky cca 0,95 m uloženou na pilířích. Pilíře jsou betonové/zděné, jedná se o 2 břehové pilíře a středový pilíř uprostřed toku. Pilíře mají hydraulicky vhodný zaoblený tvar. Rozpětí obou polí je cca 17,1 m, šířka středového pilíře je 1,45 m. Stávající úroveň spodní hrany ocelové konstrukce mostu je na kótě 374,92 m n.m. Všechny údaje o výškách jsou v systému Bpv.

*Foto – pilíře mostu, krajní zabudovaný do nábrežní zdi a střední zaoblený po celém obvodu*

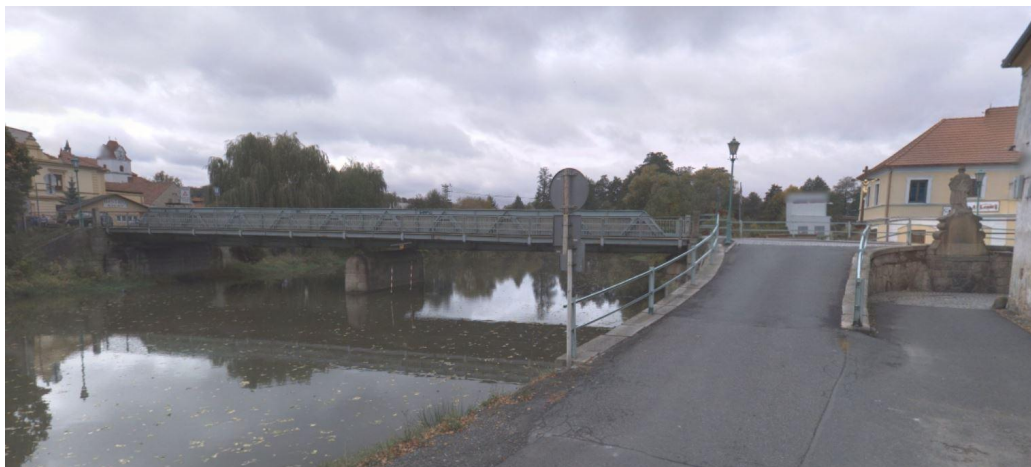
Nájezd na most je nad okolní zástavbu vyvýšený, viz foto.

Foto – pohled proti toku, nájezd na most z nábřežní ulice (Žižkova)

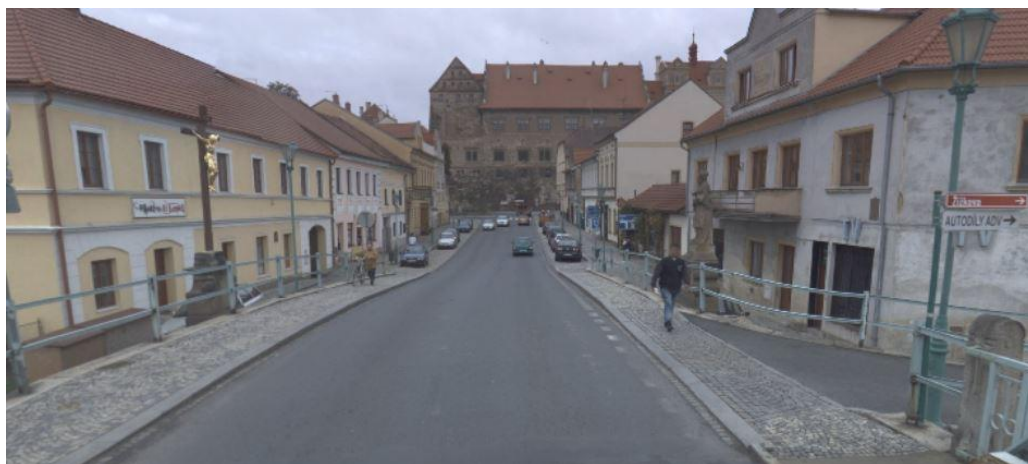
Foto – pohled z mostu na nájezd z levého břehu (směr do centra města)
