Projektant : Ing.arch. Martin Kondr
Objednatel : Základní škola, Podmostní 1, Plzeň
Místo : Plzeň, Podmostní ul. 1

Akce : **ZŠ PODMOSTNÍ**
PODMOSTNÍ 1, PLZEŇ
PD PRO OPRAVU FASÁD ŠKOLY

VÝPIS PRVKŮ PSV

Č.v.: D.15

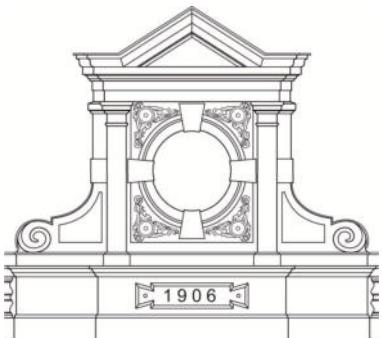
Š/01 Zděný vikýř	2ks	ŘEMESLNÁ PRÁCE

<p>Cca 4,7x 4,5m</p>	<p><i>Popis stavu: Zděné vikýře na úrovni střechy v ose středových rizalitů.</i> <i>Součástí PD je oprava omítaných ploch. Případné přezdívaní, oplechování apod. je součástí PD opravy střechy.</i> <i>Omítané plochy jsou značně poškozeny, reliéfní výzdoba je z velké části setřena.</i> <i>Před realizací je potřeba provést průzkum zachovaných ploch. Zachovávané části budou očištěny a zpevněny organokřemičitovými zpevňovači. Objektivně nezachovatelné, nebo již nedochované části omítek budou obnoveny novou modifikovanou vápennou omítkou ve skladbě "pro namáhané stékající vodou" - viz tech. zpráva. architektonické detaily - např. profilace říms, tažené profily a dekory budou doplněny dle šablon - maltou "pro hrubé a jemné profilace"</i> <i>Doplňování dekorů bude konzultováno s projektantem, restaurátorem a zástupci OPP MMP.</i> <i>Povrchová úprava - prodyšným modifikovaným vápenným fasádním systémovým nátěrem - viz technická zpráva.</i></p>

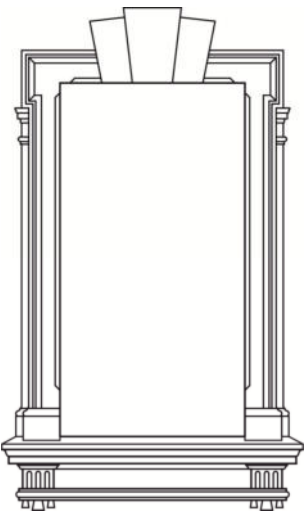
Š/07 Ostění oken 4.NP		ŘEMESLNÁ PRÁCE

3ks + 33ks	<p>Popis stavu: Ostění oken uličních fasád - 4.NP, Omítané plochy jsou v relativně dobrém stavebně technickém stavu - prvky byly patrně přestukovány v minulé opravě, profilace jednotlivých prvků však prakticky zcela chybí, je zachována pouze na 3 oknech - osa 07,08,09, na středovém rizalitu - tyto budou restaurovány a budou sloužit jako vzor pro doplnění chybějících částí na všechna okna 4.NP uličních fasád.</p> <p>Před realizací je potřeba provést průzkum zachovaných ploch. Zachovávané části budou očištěny a zpevněny organokřemičitovými zpevňovači. Nepůvodní, či objektivně nezachovatelné, nebo již nedochované části omítek budou obnoveny novou modifikovanou vápennou omítkou ve skladbě - viz tech. zpráva.</p> <p>Architektonické detaily - např. profilace budou doplněny dle šablon - maltou "pro hrubé a jemné profilace"</p> <p>Doplňování profilací bude konzultováno s projektantem, restaurátorem a zástupci OPP MMP.</p> <p>Povrchová úprava - prodyšným modifikovaným vápenným fasádním systémovým nátěrem - viz technická zpráva.</p>

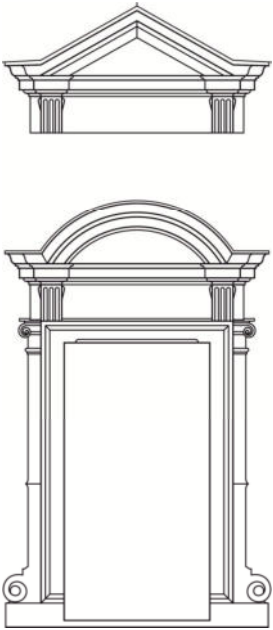
Š/08 Ostění oken 3.NP		ŘEMESLNÁ PRÁCE

29ks + 7ks	<p>Popis stavu: Ostění oken uličních fasád - 3.NP, Omítané plochy jsou v relativně dobrém stavebně technickém stavu - prvky na severní uliční fasádě byly patrně přeštukovány v minulé opravě, profilace jednotlivých prvků je poměrně zachována, profilované stojky chybí na severní straně - tyto budou doplněny dle vzoru.</p> <p>Před realizací je potřeba provést průzkum zachovaných ploch. Zachovávané části budou očištěny a zpevněny organokřemičitovými zpevňovači. Nepůvodní, či objektivně nezachovatelné, nebo již nedochované části omítek budou obnoveny novou modifikovanou vápennou omítkou ve skladbě - viz tech. zpráva.</p> <p>Architektonické detaily - např. profilace budou doplněny dle šablon - maltou "pro hrubé a jemné profilace"</p> <p>Doplňování profilací bude konzultováno s projektantem, restaurátorem a zástupci OPP MMP.</p> <p>Povrchová úprava - prodyšným modifikovaným vápenným fasádním systémovým nátěrem - viz technická zpráva.</p>

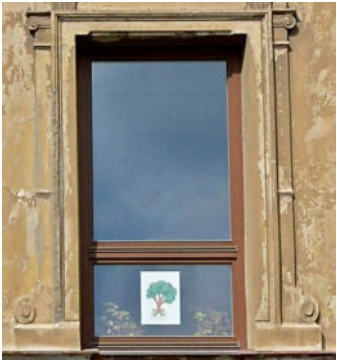
St-III Profilované šambrány oken		Odborná stavební firma pod dozorem restaurátora

<p>29ks + 7ks</p>	<p><i>Popis stavu:</i> Dekorace okenních os 3.NP je tvořena jemnou ústupkovou profilací šambrány s nízkou paspartou polosloupů ohraničenou volutovou hlavicí a zakončenou patkou.</p> <p><i>Architektonický prvek</i> profilované šambrány se rytmicky opakuje v plochách uličních fasád, až na plochu severní uliční fasády, kde se nedochoval.</p> <p><i>Profilace</i> je vyhotovena ve štuk, který na mnoha místech silně degraduje v důsledku působení erozivních vlivů a dochází k rozsáhlým ztrátám původního tvarosloví.</p> <p><i>Doporučený postup:</i> Práce by měla provádět odborná firma ve spolupráci s restaurátorem. Pro účel obnovení poškozených partií šambrán, bude nutné snést tvar původního profilu a následně připravit šablony k doplnění chybějící části, nebo pro rekonstrukce. Doporučujeme kompletní obnovu tvarosloví sedmi okenních os na severní uliční fasádě. Vzhledem k rozsahu a náročnosti prací bude nutné průběžně postup konzultovat s restaurátorem a zástupci památkářů.</p>

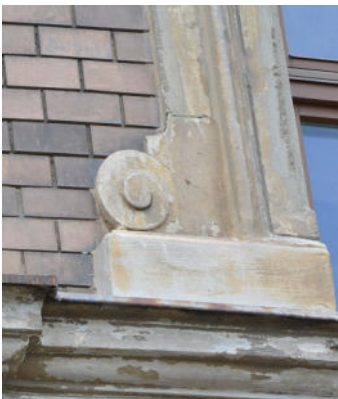
<p>R-VII-A volutová patka</p>	<p>29/ks +7ks</p>	<p><i>Popis stavu: Jednoduchá volutová patka je umístěna symetricky v závěru okenní pasparty, doléhající v nízkém reliéfu na hraněnou patku šambrány, která ji také uzavírá. Povrch prvku volut je do značné míry omyt atmosférickou vlhkostí. Barevný, ochranný nátěr je setřen a neplní svoji funkci. V důsledku působení erozivních vlivů dochází k akceleraci oslabení povrchových vrstev a následně ztrátě původní modelace.</i></p> <p><i>Doporučený postup: Práce by měl provádět restaurátor ve spolupráci se zástupci NPÚ a investora. Povrch hlavice doporučujeme šetrně očistit od nečistot a vrstev nátěru. Dle potřeby provést lokální zpevnění konsolidujícím prostředkem na bázi organokřemičitanů. Po zajištění podkladu očištěním a zpevněním povrchu, budou drobnější chybějící části postupně doplněny směsí na minerální bázi. Práce na plastické retuši bude probíhat postupně v závislosti na objemu doplňované hmoty. Chybějící patky na severní straně uliční fasády doporučujeme doplnit osazením replik, odlitků z římského vápna. K předloze bude použita případně snesená hlavice, která bude po odformování opětovně osazena.</i></p>

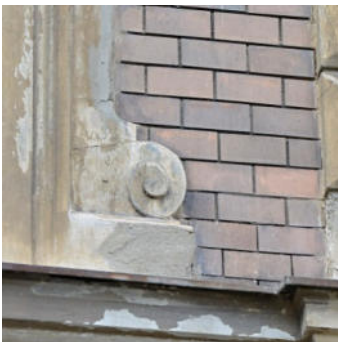
<p>R-VII-B volutová patka</p>	<p>29/ks +7ks</p>	<p><i>Popis stavu: Jednoduchá volutová patka je umístěna symetricky v závěru okenní pasparty, doléhající v nízkém reliéfu na hraněnou patku šambrány, která ji také uzavírá. Povrch prvku volut je do značné míry omyt atmosférickou vlhkostí. Barevný, ochranný nátěr je setřen a neplní svoji funkci. V důsledku působení erozivních vlivů dochází k akceleraci oslabení povrchových vrstev a následně ztrátě původní modelace.</i></p> <p><i>Doporučený postup: Práce by měl provádět restaurátor ve spolupráci se zástupci NPÚ a investora. Povrch hlavice doporučujeme šetrně očistit od nečistot a vrstev nátěru. Dle potřeby provést lokální zpevnění konsolidujícím prostředkem na bázi organokřemičitanů. Po zajištění podkladu očištěním a zpevněním povrchu, budou drobnější chybějící části postupně doplněny směsí na minerální bázi. Práce na plastické retuši bude probíhat postupně v závislosti na objemu doplňované hmoty. Chybějící patky na severní straně uliční fasády doporučujeme doplnit osazením replik, odlitků z římského vápna. K předloze bude použita případně snesená hlavice, která bude po odformování opětovně osazena.</i></p>

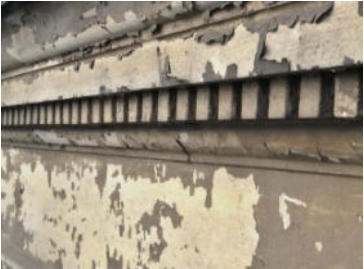
St-IV Dekorativní zubořez		Odborná stavební forma pod dozorem restaurátora

116 bm	<p><i>Popis stavu:</i> Ornamentální štukový prvek zubořezu probíhá po celém vnějším obvodu třech pohledových fasád. Zubořez je tvořen jednoduchou profilací s rytmicky se opakujícími zuby. Povrch na mnoha místech již postrádá ochrannou vrstvu fasádního nátěru a je v počáteční fázi eroze. V pravé části 2. rizalitu východní fasády došlo v důsledku zatékání v blízkosti svodu ke ztrátě části dekoru.</p> <p><i>Doporučený postup:</i> Práce může provádět odborná firma ve spolupráci s restaurátorským dozorem. Doporučujeme provést šetrné očištění povrchu od nečistot a nesoudržných barevných nátěrů. Následně povrch zpevnit a případně proces konsolidace opakovat, aby byla zajištěna stabilita podkladu pro další postup. Poškozené části, trhliny doplnit směsí na minerální bázi obdobné zrnitosti a barevnosti.</p> <p><i>Zcela chybějící partie zubořezu cca (1m) doporučujeme doplnit replikou sejmutou na místě z dochované části. Postup obnovy by měl plně respektovat řemeslné kvality a hodnoty původního zpracování fasády.</i></p>

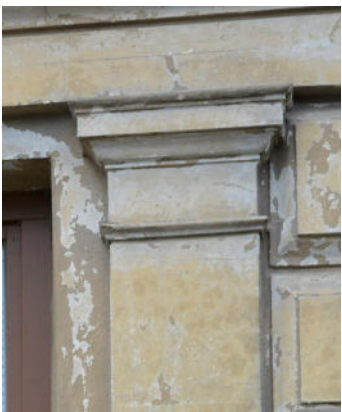
<p>St-V-A hlavice pilastru</p>	<p>72ks</p>	<p><i>Popis stavu: Okna 2. NP jsou rytmicky ohraničena dvojicí jednoduchých pilastrů s profilovanou hlavicí a patkou. Profilace hlavice vychází z toskánského stylu. Vodorovné, hydrostaticky zatížené plochy jsou poškozeny, hrany a části profilace nesou známky rozvolnění materiálu a destrukce. Povrch je v ploše omyt, krycí barevná vrstva je silně narušena a dochází k postupnému úbytku materiálu. Doporučený postup: Práce může provádět odborná stavební firma ve spolupráci s restaurátorským dozorem. Doporučujeme provést šetrné očištění povrchu od nečistot a nesoudržných barevných nátěrů. Následně povrch zpevnit a případně proces konsolidace opakovat, aby byla zajištěna stabilita podkladu pro další postup. Poškozené části, hrany, trhliny doplnit směsí na minerální bázi obdobné zrnitosti a barevnosti.</i></p>

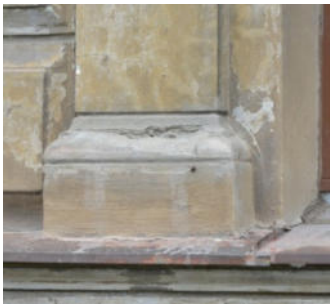
<p>St-V-B patka pilastru</p>	<p>3ks +69ks</p>	<p><i>Popis stavu: Okna 2. NP jsou rytmicky ohraničena dvojicí jednoduchých pilastrů s profilovanou hlavicí a patkou. Profilace patek vychází z toskánského stylu. V současnosti můžeme na objektu nalézt jen malou část z původního souboru. Pravděpodobně v důsledku výměny oplechování parapetů, nebo jiného zásahu, došlo ke ztrátě původní rytmiky zakončení pilastrů oken a odstranění většiny profilovaných patek. Naštěstí lze na východní uliční fasádě v 1. -2. ose nalézt původní tvarosloví, které bude možné použít jako předlohu pro následnou obnovu. Doporučený postup: Práce může provádět odborná stavební firma ve spolupráci s restaurátorským dozorem. Při obnově patek bude klíčové dodržet původní tvarosloví a kvalitu řemeslného zpracování. Doporučujeme použít klasických řemeslných technik (taženého profilu šablonou).</i></p>

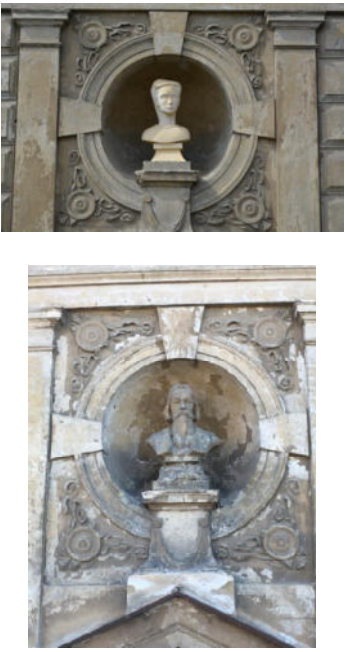
R-VII Dekorativní pasparta kruhové niky		RESTAURÁTOR

2ks	<p><i>Popis stavu:</i> Dominantním prvkem plastické dekorace a architektonického členění východní fasády je dvojice kruhových nik s plastickými portréty významných osobností spojených s objektem školy. Kruhové pasparty výklenku pro busty jsou umístěny na vrcholu trojúhelníkového tympanonu u hlavních vstupů do objektu budovy školy. Tvoří je ústřední motiv portrétu a profilovaného soklu s drapérií, společně s trojicí klenáků pravidelně v osách přerušující bohatě profilovaný kruhový rám. V každém rohovém cviklu pasparty je umístěn geometrický terčík s dekorem stuhy. Obdobně jako u ostatních prvků i zde dochází k postupnému smývání fasádního nátěru a k akceleraci erozivních vlivů. Povrch je do značné míry je znečištěn depozity prachu, biologického spadu a dalších nečistot.</p> <p><i>Doporučený postup:</i> Práce by měl provádět restaurátor ve spolupráci ze zástupci NPÚ. Povrch kruhové pasparty bude šetrně očištěn do nevhodných barevných vrstev, náletů nečistot. Dále bude povrch dle potřeby lokálně zpevněn konsolidujícím prostředkem na bázi organokřemičitanů. Po zajištění podkladu očištěním a zpevněním budou chybějící části postupně doplněny směsí na minerální bázi.</p>

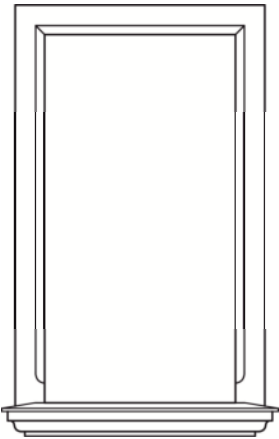
Š/16 Ostění oken 1.NP+ podoken.ř.		ŘEMESLNÁ PRÁCE

7ks +29ks	<p><i>Popis stavu: Ostění oken uličních fasád - 1.NP.</i></p> <p><i>Omítané plochy jsou v relativně dobrém stavebně technickém stavu - prvky byly patrně částečně přeštukovány v minulé opravě, profilace jednotlivých prvků ve spodní části chybí, jsou zachovány pouze na některých oknech - tyto budou restaurovány a budou sloužit jako vzor pro doplnění chybějících částí na všechna okna 1.NP uličních fasád.</i></p> <p><i>Před realizací je potřeba provést průzkum zachovaných ploch. Zachovávané části budou očištěny a zpevněny organokřemičitovými zpevňovači. Nepůvodní, či objektivně nezachovatelné, nebo již nedochované části omítek budou obnoveny novou modifikovanou vápennou omítkou ve skladbě - viz tech. zpráva.</i></p> <p><i>Architektonické detaily - např. profilace budou doplněny dle šablon - maltou "pro hrubé a jemné profilace"</i></p> <p><i>Doplňování profilací bude konzultováno s projektantem, restaurátorem a zástupci OPP MMP.</i></p> <p><i>Povrchová úprava - prodyšným modifikovaným vápenným fasádním systémovým nátěrem - viz technická zpráva.</i></p>

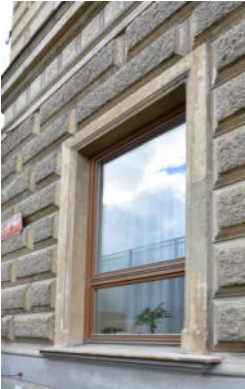
St-VII profilovaná špaleta okna		Odborná stavební forma pod dozorem restaurátora

<p>7ks +29ks</p>	<p><i>Popis stavu:</i> Šambrána okenních os 1. NP je tvořena hraněnou, jednoduchou špaletou s jemným ústupkovým profilem ve vnitřní hraně. Tento architektonický detail řešení se zachoval v původní podobě jen na jižní uliční fasádě. Okenní osy 1.NP ostatních uličních fasád jsou značně poškozeny v důsledku větší zátěže a pravděpodobně úprav oken a oplechování. Zejména je poškozeno samotné ukončení profilace a přechod v patku. Celý povrch šambrán a přilehlých omítek je značně znečištěn depozity prachu a nečistot.</p> <p><i>Doporučený postup:</i> Doporučujeme opravu stávající profilace šambrán a rekonstrukci chybějících profilace v celém 1. NP uličních fasád. Pro účel obnovení poškozených partií šambrán, bude nutné snést tvar původního profilu v šabloně. Vzhledem k rozsahu a náročnosti prací bude nutné průběžně postup konzultovat s restaurátorem a zástupci NPÚ.</p>

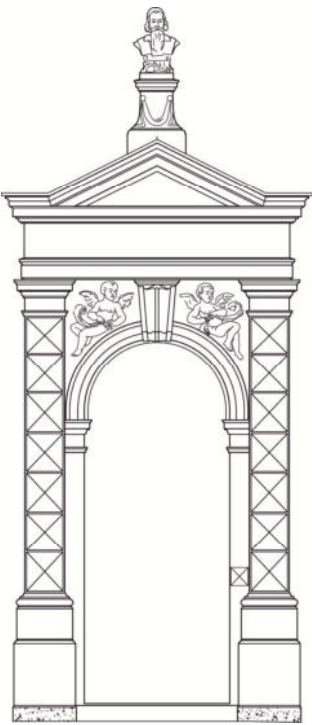
Š.17 - Vstupní portály		ŘEMESLNÁ PRÁCE

<p>2 ks</p>	<p><i>Popis stavu:</i> Portály /1x vstup + 1x slepý/ v ose středových rizalitů. Portál tvoří vždy dvojice bosovaných /diamantovaných/ pilastrů, nesoucí kladí s trojhelnikovým nástavcem, zakončeným podstavcem s bustou. Plocha vymezená pilastry je prolomena segmentovým otvorem lemovaným ústupkovým ostěním s volutovým klenákem. Součástí PD je oprava omítaných ploch.</p> <p>Omítané plochy jsou v relativně dobrém stavebně technickém stavu, lokální poškození je v místech kde dříve stékala srážková voda.</p> <p>Před realizací je potřeba provést průzkum zachovaných ploch. Zachovávané části budou očištěny a zpevněny organokřemičitovými zpevňovači. Objektivně nezachovatelné, nebo již nedochované části omítek budou obnoveny novou modifikovanou vápennou omítkou ve skladbě - viz tech. zpráva.</p> <p>Architektonické detaily - např. profilace říms, tažené profily a dekory budou doplněny dle šablon - maltou "pro hrubé a jemné profilace"</p> <p>Doplňování profilací bude konzultováno s projektantem, restaurátorem a zástupci OPP MMP.</p> <p>Povrchová úprava - prodyšným modifikovaným vápenným fasádním systémovým nátěrem - viz technická zpráva.</p>

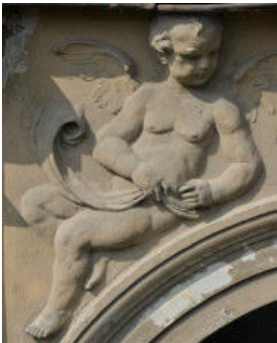
<p>RIXA</p>	2ks	<p><i>Popis stavu: Dvojice andělů (putty) doprovází hlavní vstup do objektu. Postava anděla je vyhotovena v reliéfu a vsazena do cviklu portálu. Modelace je do značné míry „zatřena“ nevhodným nátěrem a některá modelace v detailu je zcela potlačena. Povrch je dále silně znečištěn prachovým spadem a dalšími nečistotami. Lze předpokládat, že po sejmutí vrstev barevného nátěru bude povrch plastiky v některých partiích rozvolněn.</i></p> <p><i>Doporučený postup: Práce by měl provádět restaurátor ve spolupráci ze zástupci NPÚ. Povrch bude šetrně očištěn do nevhodných barevných vrstev, náletů nečistot. Dále bude povrch dle potřeby lokálně zpevněn konsolidujícím prostředkem na bázi organokřemičitanů. Po zajištění podkladu očištěním a zpevněním budou chybějící části postupně doplněny směsí na minerální bázi.</i></p>

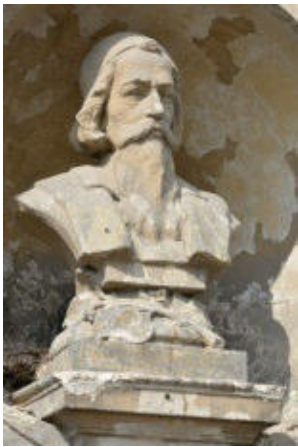
<i>R-X Busta Jan Amos Komenský</i>		<i>RESTAURÁTOR</i>

<i>1ks</i>	<p><i>Popis stavu: Busta učitele národa Jana Amose Komenského je umístěna v kruhové nische nad hlavním vstupem do objektu školy. Busta je hodnotným příkladem kvalitního sochařského zpracování té doby. Povrch plastiky byl v minulosti ošetřen zcela nevhodným nátěrem v poměrně silné vrstvě, která stírá modelaci portrétu. Lze předpokládat rozvolnění původního materiálu v oblastech vyvinuté plastické modelace a ve vodorovných plochách.</i></p> <p><i>Doporučený postup: Práce by měl provádět restaurátor ve spolupráci ze zástupci NPÚ. Povrch bude šetrně očištěn do nevhodných barevných vrstev, náletů nečistot. Dále bude povrch dle potřeby lokálně zpevněn konsolidujícím prostředkem na bázi organokřemičitanů. Po zajištění podkladu očištěním a zpevněním budou chybějící části postupně doplněny směsí na minerální bázi.</i></p>

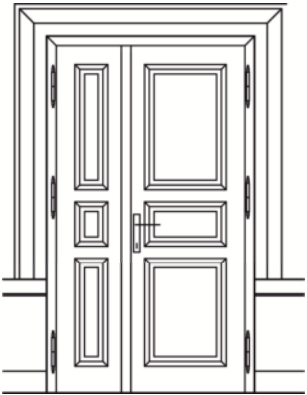
Š/23 Ostění zadních dveří		ŘEMESLNÁ PRÁCE

<p>1ks</p>	<p><i>Popis stavu: Ostění zadního vstupu do budovy . 1,7 x 1,7m</i> <i>Součástí PD je sejmutí a vytvoření šablony pro vytažení nových částí dle původního vzoru</i> <i>V PD Energeticky úsporných opatření je řešeno vytvoření /vyřezání/ profilované části ostění ze Zateplovacího systému ETICS a její nakotvení na fasádu.</i></p> <p><i>Doplňování profilací bude konzultováno s projektantem, restaurátorem a zástupci OPP MMP.</i> <i>Povrchová úprava – Viz kompletní zateplovací systém ETICS.</i></p>

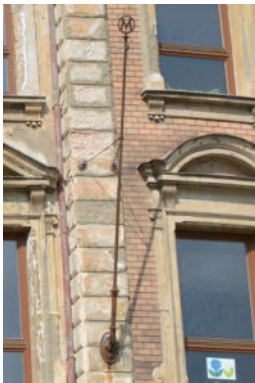
KO-R/02 Praporové žerdě		RESTAURÁTOR

<p>dl. 4,3m 2ks</p>	<p><i>Popis stavu:</i> Kovové praporové žerdě s písmeny „M“ vlevo a písmene „P“ vpravo zdobí střední vstupní rizalit jižní fasády. Délka cca 4,3m, kotveno do fasády. Obě žerdi jsou ve hmotě zachované a kompletní. Celý povrch žerdi je silně zasažen korozí. Výtoky koroze dále znečišťují přiléhající štukové bosy rizalitu.</p> <p><i>Před realizací předložit k odsouhlasení restaurátorský záměr konkrétního dodavatele</i></p> <p><i>Doporučený postup:</i> Před realizací bude proveden podrobný průzkum prvku vč. původní barevnosti. Práce by měl provádět restaurátor, který po zajištění přístupu k objektu navrhne způsob a míru zásahu. Předpokládá se rekonstrukce původních prvků, vč. obnovy původní barevnosti. Lze však předpokládat, že v důsledku úbytku materiálu korozí došlo ke ztenčení kovové matérie a tedy nelze vyloučit, že bude nutné některé části, nebo i celé prvky nahradit replikou.</p> <p><i>Navrhovaný postup ostatně stejně jako samotná realizace bude konzultována se zástupci OPP MMP a investorem.</i></p>

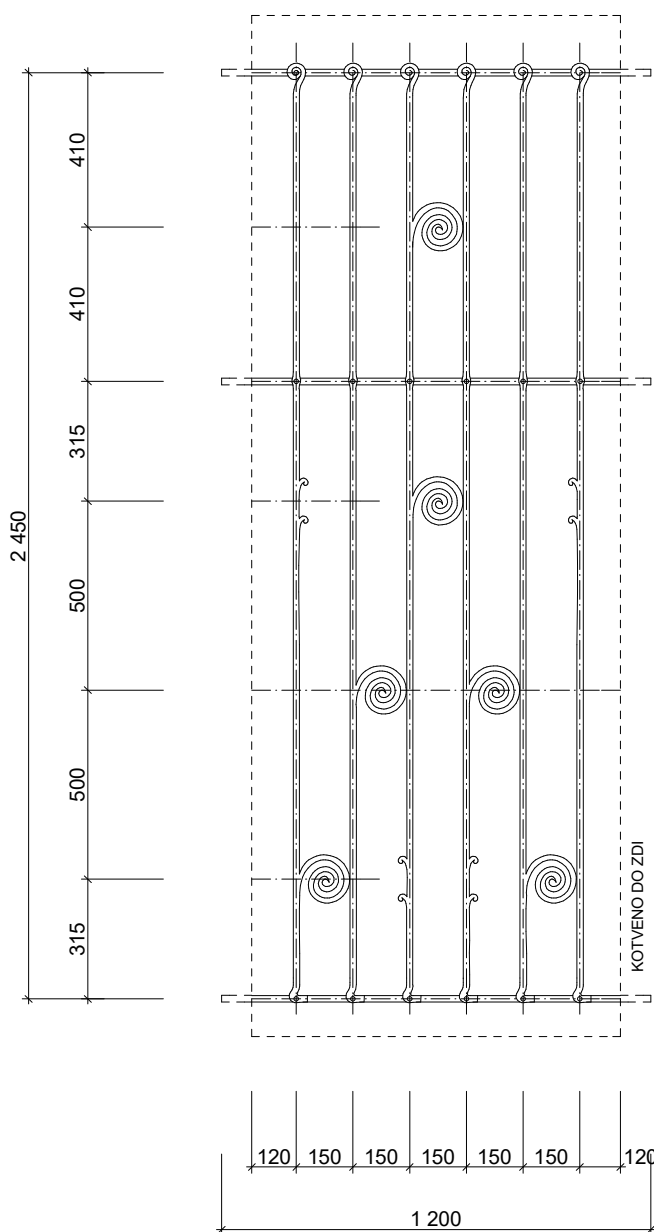
**KOVANÁ MŘÍŽ TR/03
OKNA 1.NP - DVŮR**

- VÝKRES TVARU m.1:20

POUŽITÝ MATERIÁL:

OCELOVÝ HRANOL 16 /16 mm

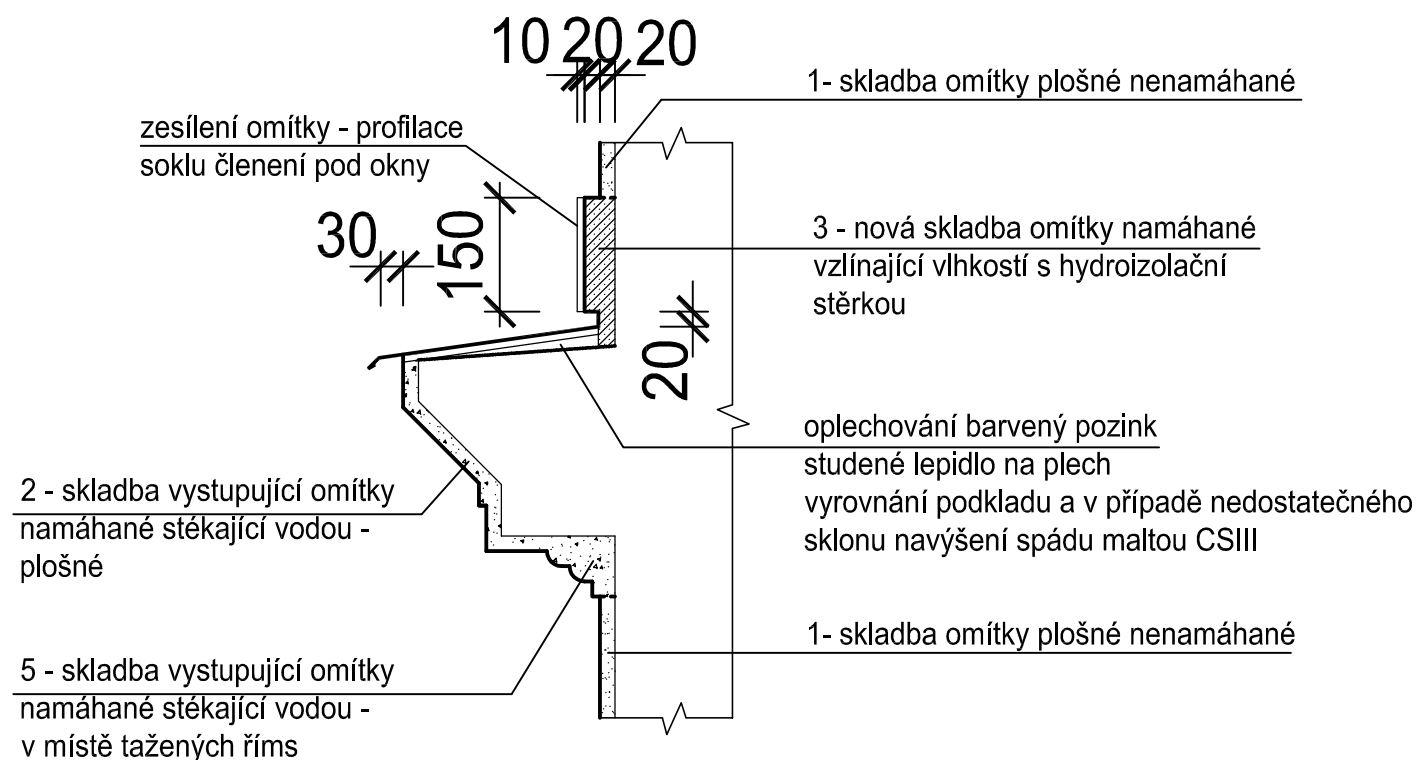
SCHEMA OPLECHOVÁNÍ PATROVÉ ŘÍMSY S NAVAZNOSTÍ NA OMÍTKU

Měřítko 1:10

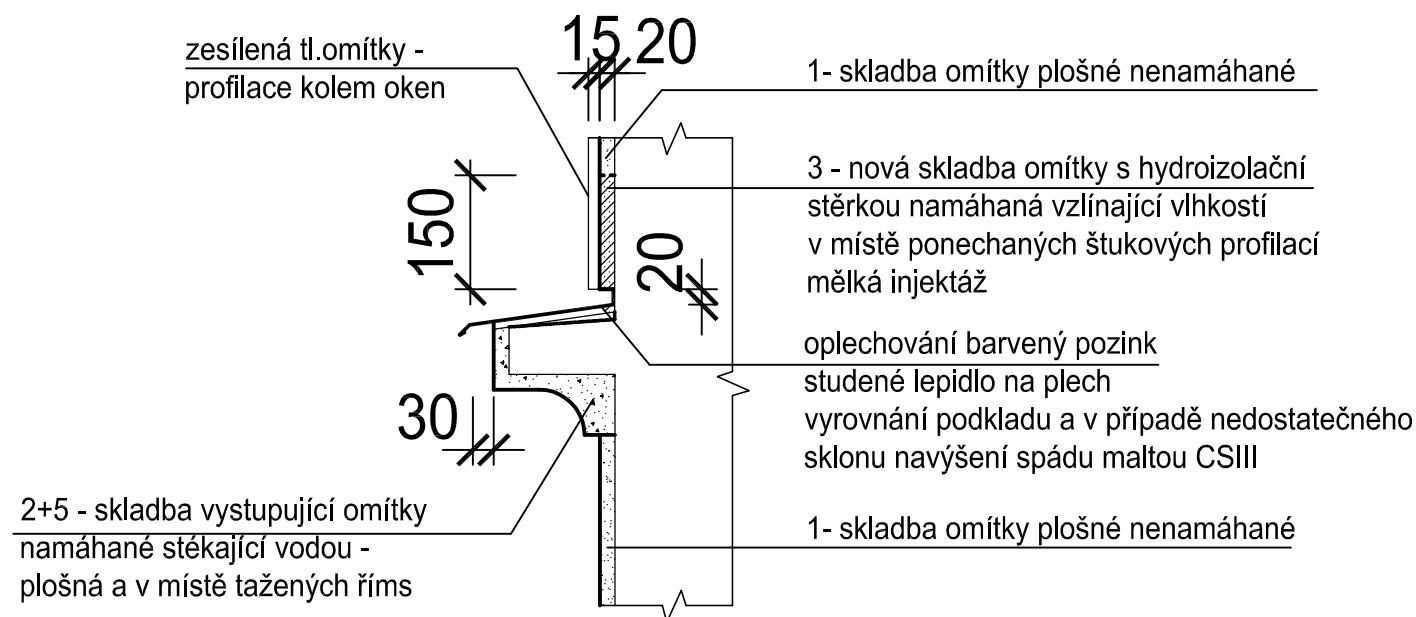
SCHEMA OPLECHOVÁNÍ PARAPETNÍ ŘÍMSY S NÁVAZNOSTÍ NA OMÍTKU

Měřítko 1:10

POZNÁMKA: Oplechování supraport bude řešeno dle detailu parapetní římsy s s navýšením dilatace omítky od horizontálního oplechování na v.30 mm

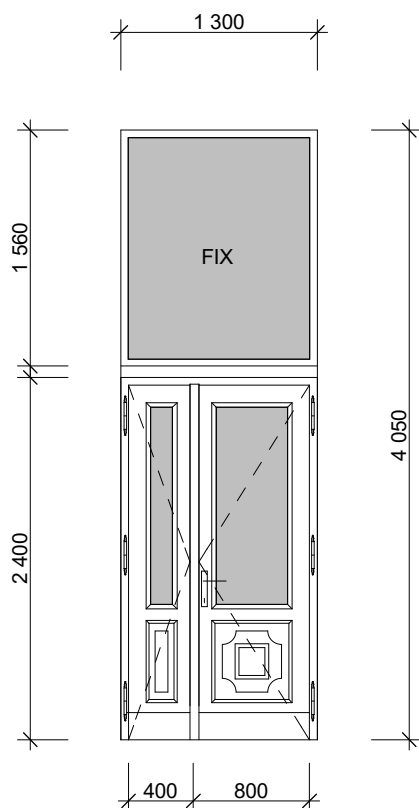
TR 01 VIZ PD ZATEPLENÍ

ULIČNÍ FASÁDY - CELKEM 1 KS

pozn. Profilace prvků a tvarování kazety
viz stávající dveře na objektu

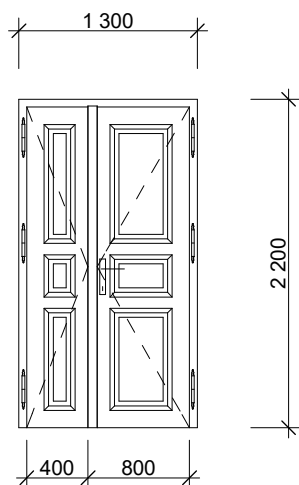
TR 02 VIZ PD ZATEPLENÍ

Viz osa 08 - Východní dvorní fasáda

DVORNÍ FASÁDY - CELKEM 1 KS

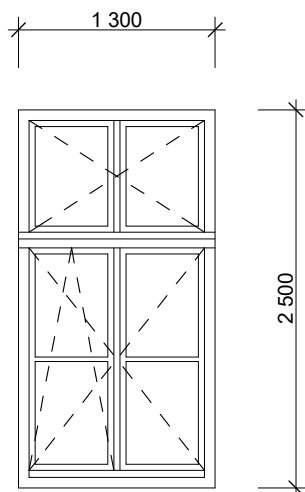
TR 03 VIZ PD ZATEPLENÍ

ULIČNÍ FASÁDY - CELKEM 141 ks

OKNO Z LEPENÝCH DŘEVĚNÝCH PROFILŮ EURO
Smrk, IV 68, vč. kování, kliček /bronz/ a příslušenství
4 křídla otevíravá, 1 výklopné
Poutec cca v 1/3 výšky
Spodní křídla s horizontál. lišta š. 30mm oboustranná vnější
Barva: Cherry
S IZOLAČNÍM SKLEM - Čirým
Uw /celého okna/ = 0,9 W/m2K

Pozn. vč. vnitřních parapetů

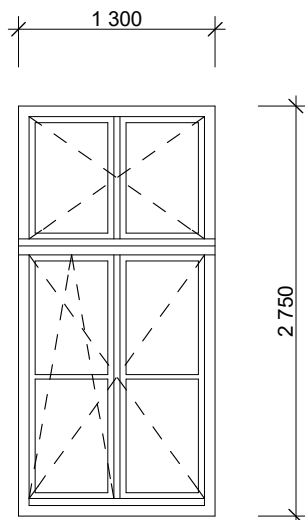
TR 04 VIZ PD ZATEPLENÍ

DVORNÍ FASÁDY - CELKEM 46 ks
Z TOHO 6 KS s PO

OKNO Z LEPENÝCH DŘEVĚNÝCH PROFILŮ EURO
Smrk, IV 68, vč. kování, kliček /bronz/ a příslušenství
4 křídla otevíravá, 1 výklopné
Poutec cca v 1/3 výšky
Spodní křídla s horizontál. lišta š. 30mm oboustranná vnější
Barva: Cherry
S IZOLAČNÍM SKLEM - Čirým
Uw /celého okna/ = 0,9 W/m2K

Pozn. vč. vnitřních parapetů

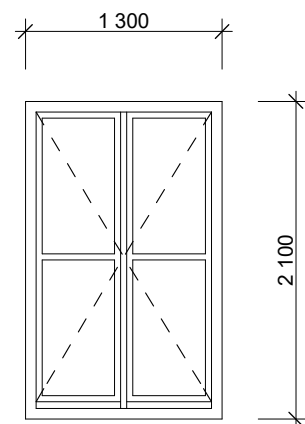
TR 05 VIZ PD ZATEPLENÍ

DVORNÍ FASÁDY - CELKEM 1 ks

Pozn. vč. vnitřních parapetů

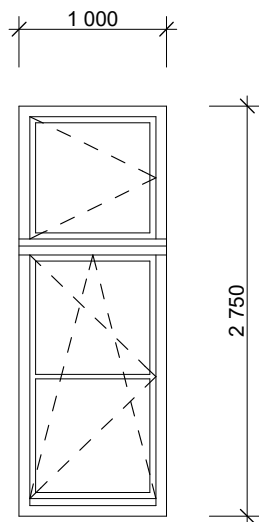
TR 06 VIZ PD ZATEPLENÍ

DVORNÍ FASÁDY - CELKEM **26** ks
Z TOHO 2 KS s PO

Pozn. vč. vnitřních parapetů hl.

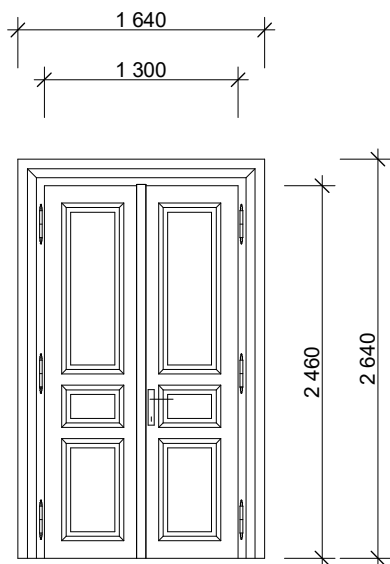
TR 11 VIZ PD ZATEPLENÍ

DVORNÍ FASÁDY - CELKEM 1 ks

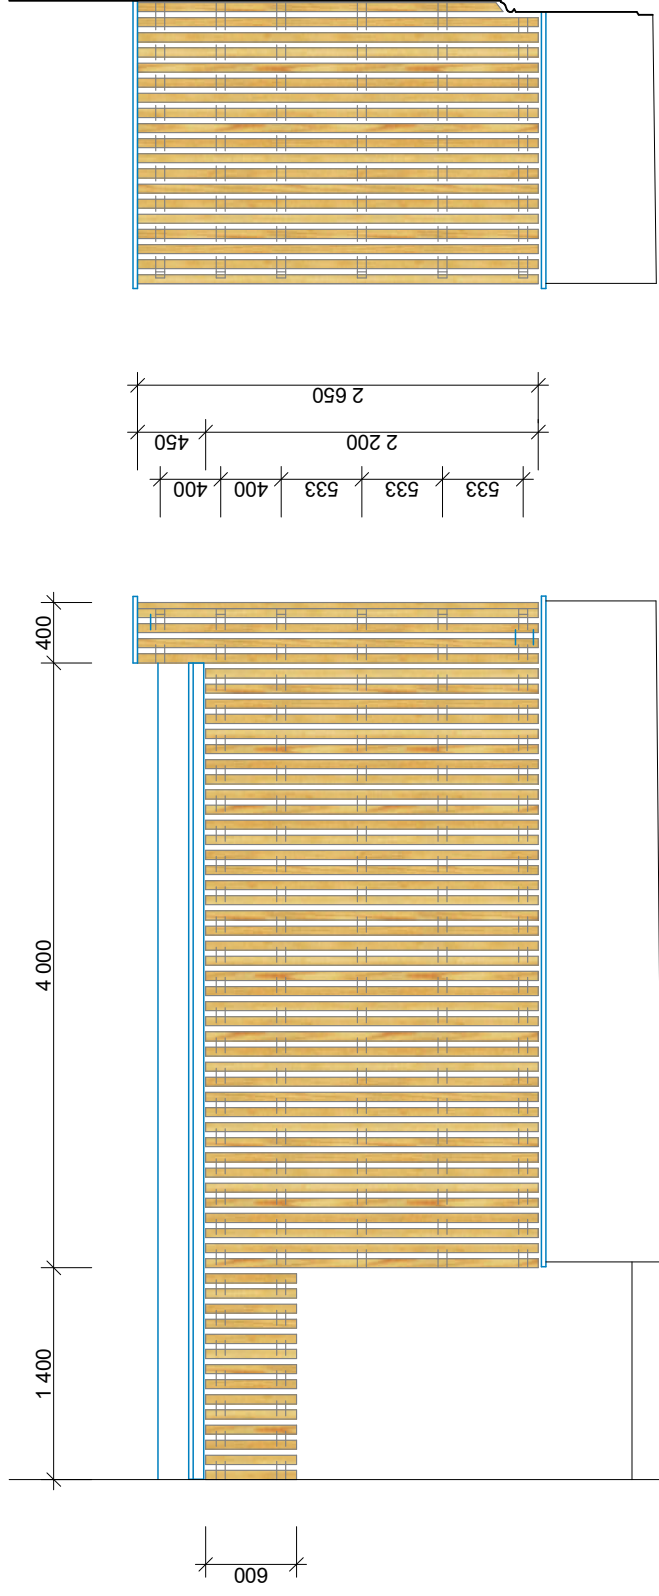
TR 12

TRUHLÁŘSKÉ PRVKY - PŘEDSAZENÝ DŘEV. OBKLAD
VIZ PD ZATEPLENÍ /ENERGETICKY ÚSPORNÁ OPATŘENÍ/

DVORNÍ FASÁDY - CELKEM **66,0** m²
