Objednatel - Investor :	Gymnázium a Střední odborná škola, Plasy		
Místo stavby :	Školní 280, 331 01 Plasy		
Akce :	<b>Střecha domova mládeže, spojovací krček a dílny</b>	Stupeň: bez ÚS a OHL Datum: 02/2020	Č. výkresu : <b>D.1.1.1</b> a) 1
Profese : (část)	D.1.1.1 Architektonicko - stavební řešení	Č. zakázky : 2109/1	
Obsah přílohy :	<b>a) Textová část TECHNICKÁ ZPRÁVA</b>	Formát : A4 Měřítko : -

Předmětem projektové dokumentace jsou tyto stavební úpravy:

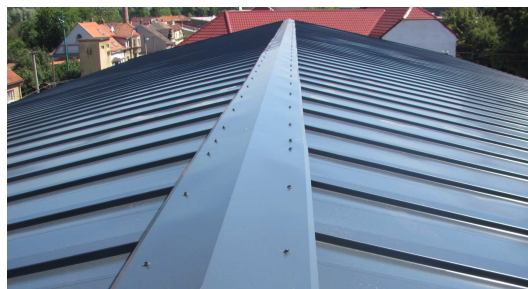
RR29

Tvar střešní krytiny:

Finální barva bude stanovena ústavem památkové péče – cihlová.

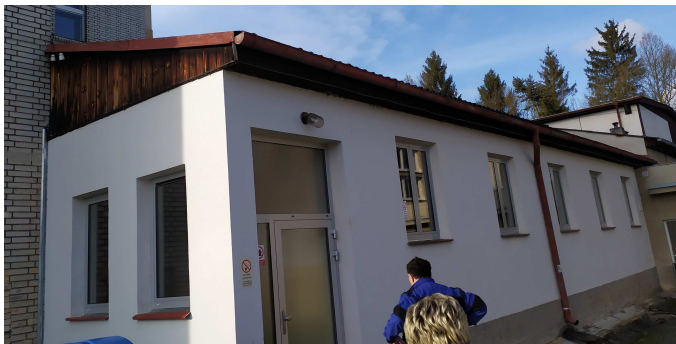
### Stávající stav SO 04:

- Stávající jižní štít v prkenném provedení bude renovován. Staré prkna se odstraní a nahradí se fasádním obkladem - hoblovaná prkna - sibiřský modřín. Jedná se o plochu cca 3,5m<sup>2</sup>. V nejvyšším místě se vytvoří nosný fošnový rám pro umístění dvířek do půdního prostoru. Dvířka budou mít šířku min. 0,6m. Porch dvířek bude ve stejném provedení jako okolní prkenná plocha.

- štít

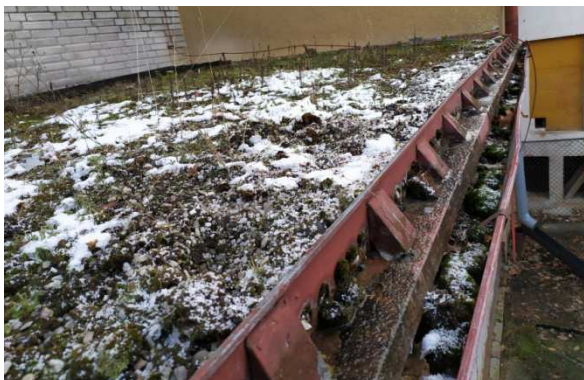
#### Stávající stav SO 05:

Na stávající očištěnou živičnou lepenku bude aplikován nový modifikovaný oxidovaný asfaltový pás s nosnou vložkou ze skleněné rohože (typ V), povrch pásu je opatřen ochranným posypem z přírodní břídlíce. Celoplošně natavený. Barva posypu – cihlově červená.

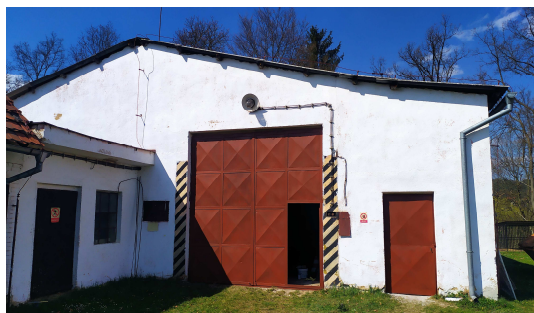
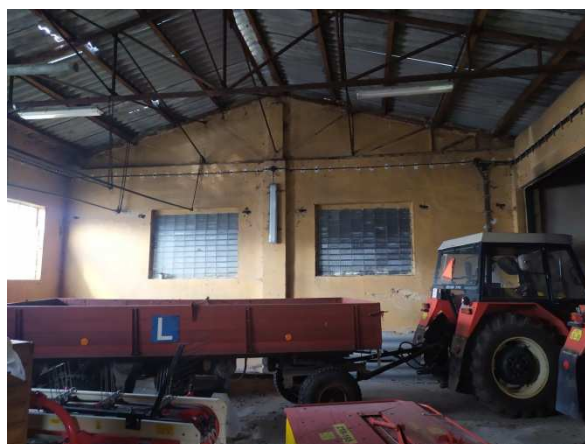
#### Stávající stav SO 07:

Jedná se o budovu garáže. V současné době je zastřešení tvořeno ocelovými příhradovými vazníky se ztužením a vaznicemi v podélném směru. Střešní krytinu tvoří vlnité cembritové a eternitové desky.
