Most ev. č. 232-007 Liblín

Objednatel:	SÚSPK p.o.	Obec:	Liblín	Kraj:	Plzeňský
Akce:	Most ev. č. 232-007 Liblín				Datum
Část:	D. DOKUMENTACE OBJEKTŮ				10/2022
Objekt:	SO 201 – REKONSTRUKCE MOSTU 232-007				Souprava
Příloha:	VÝKRES TVARU OPĚŘ				Č. přílohy
					D.1.2.1
					07.

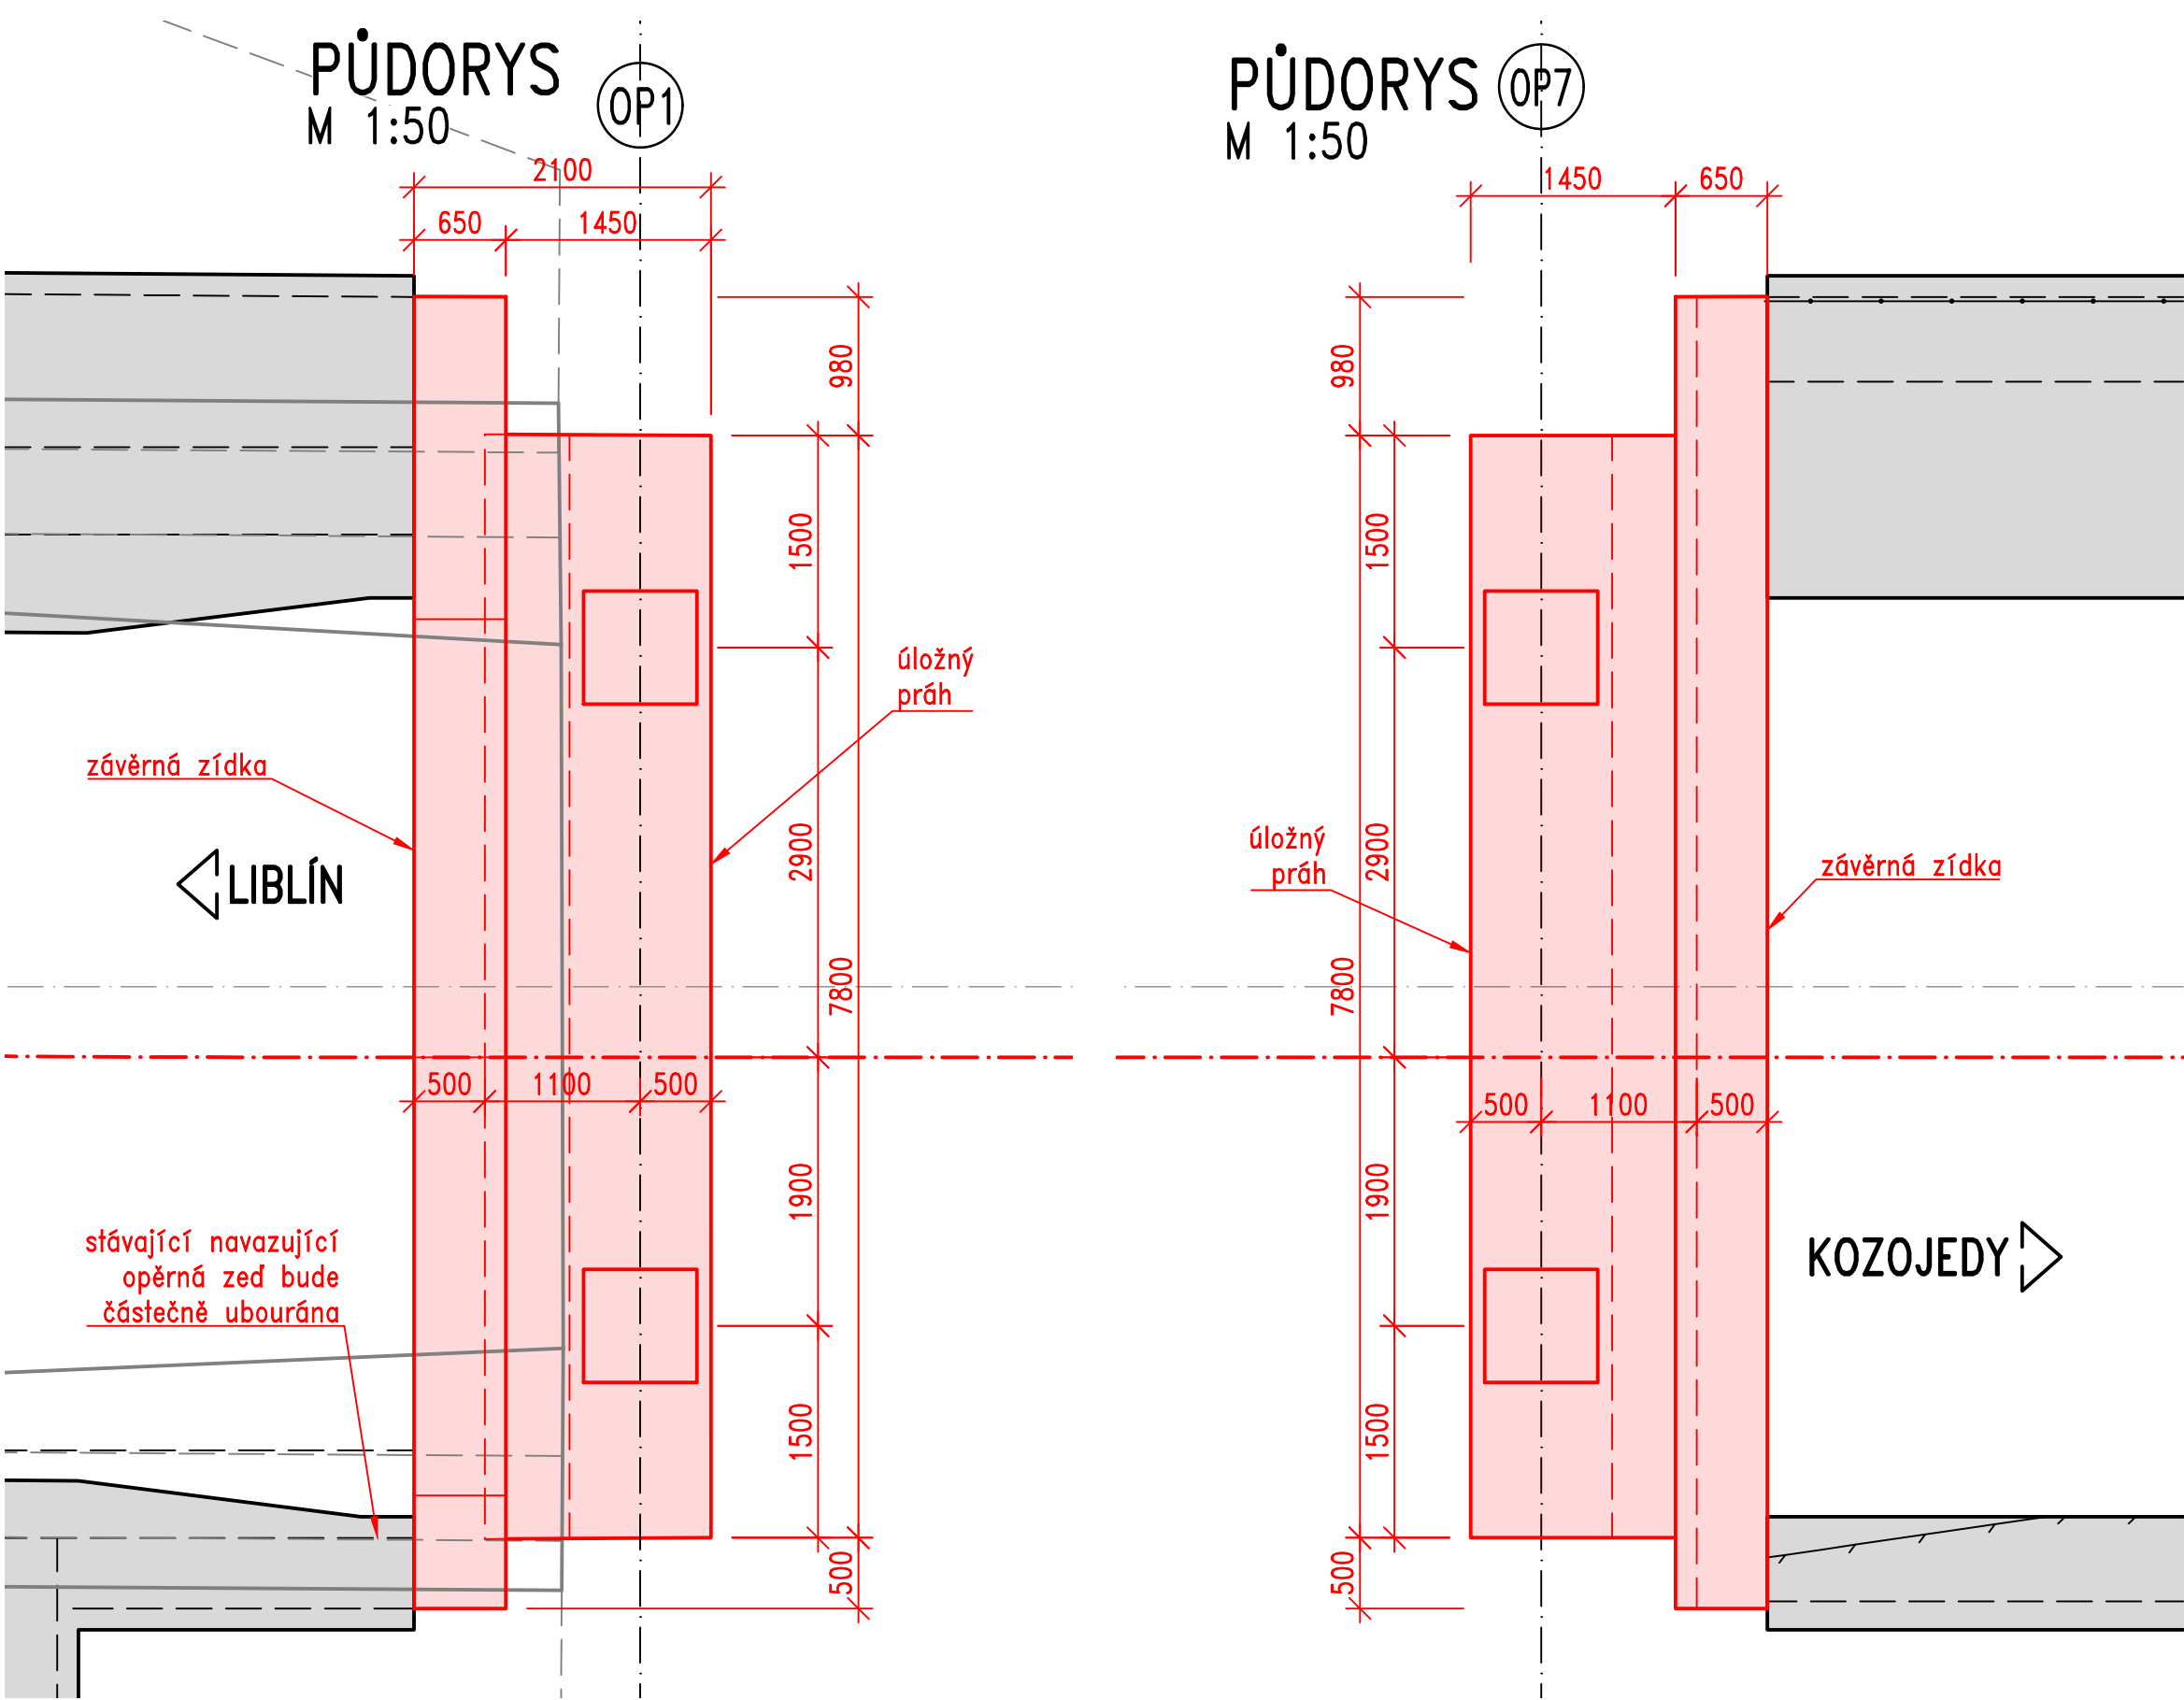
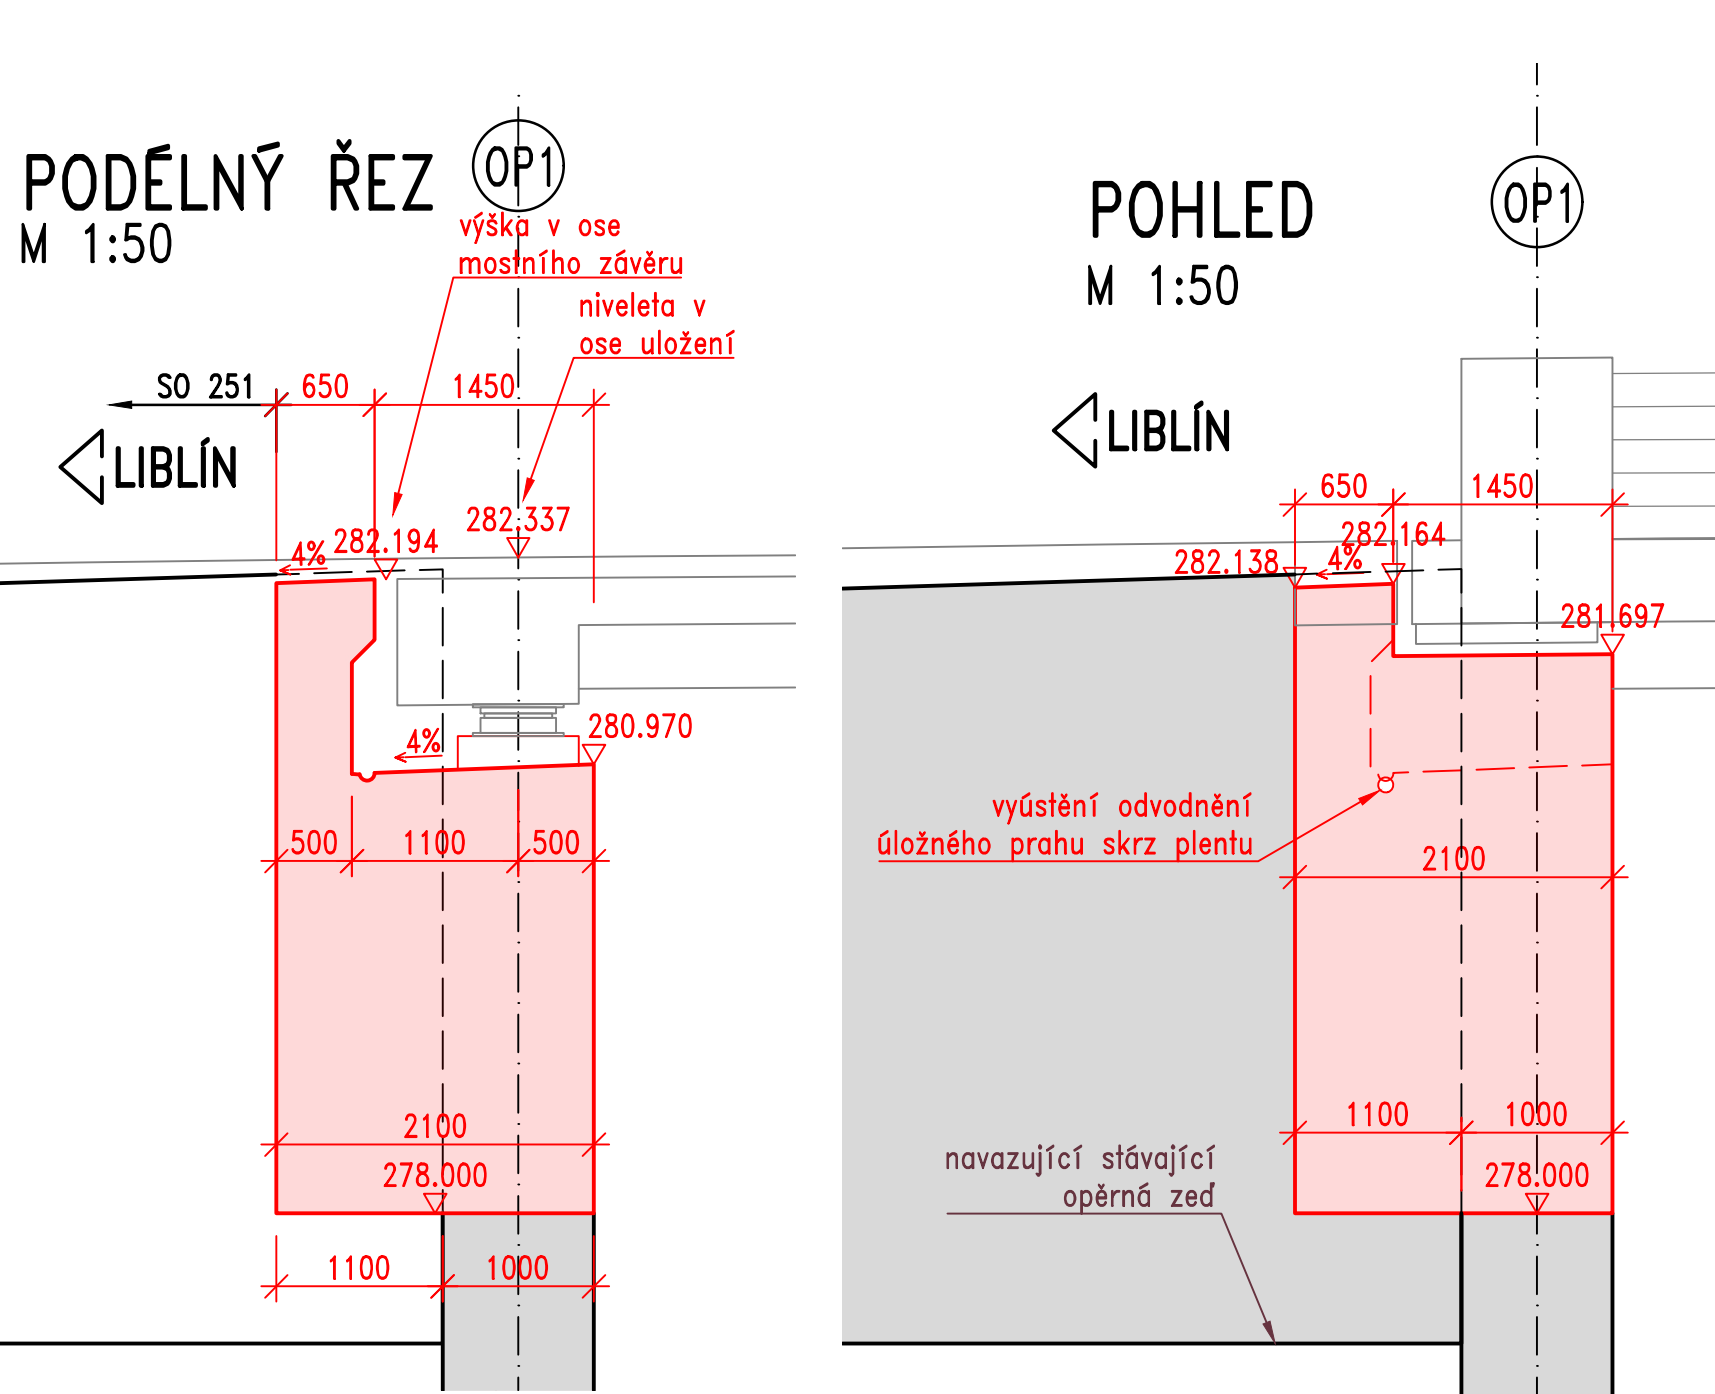
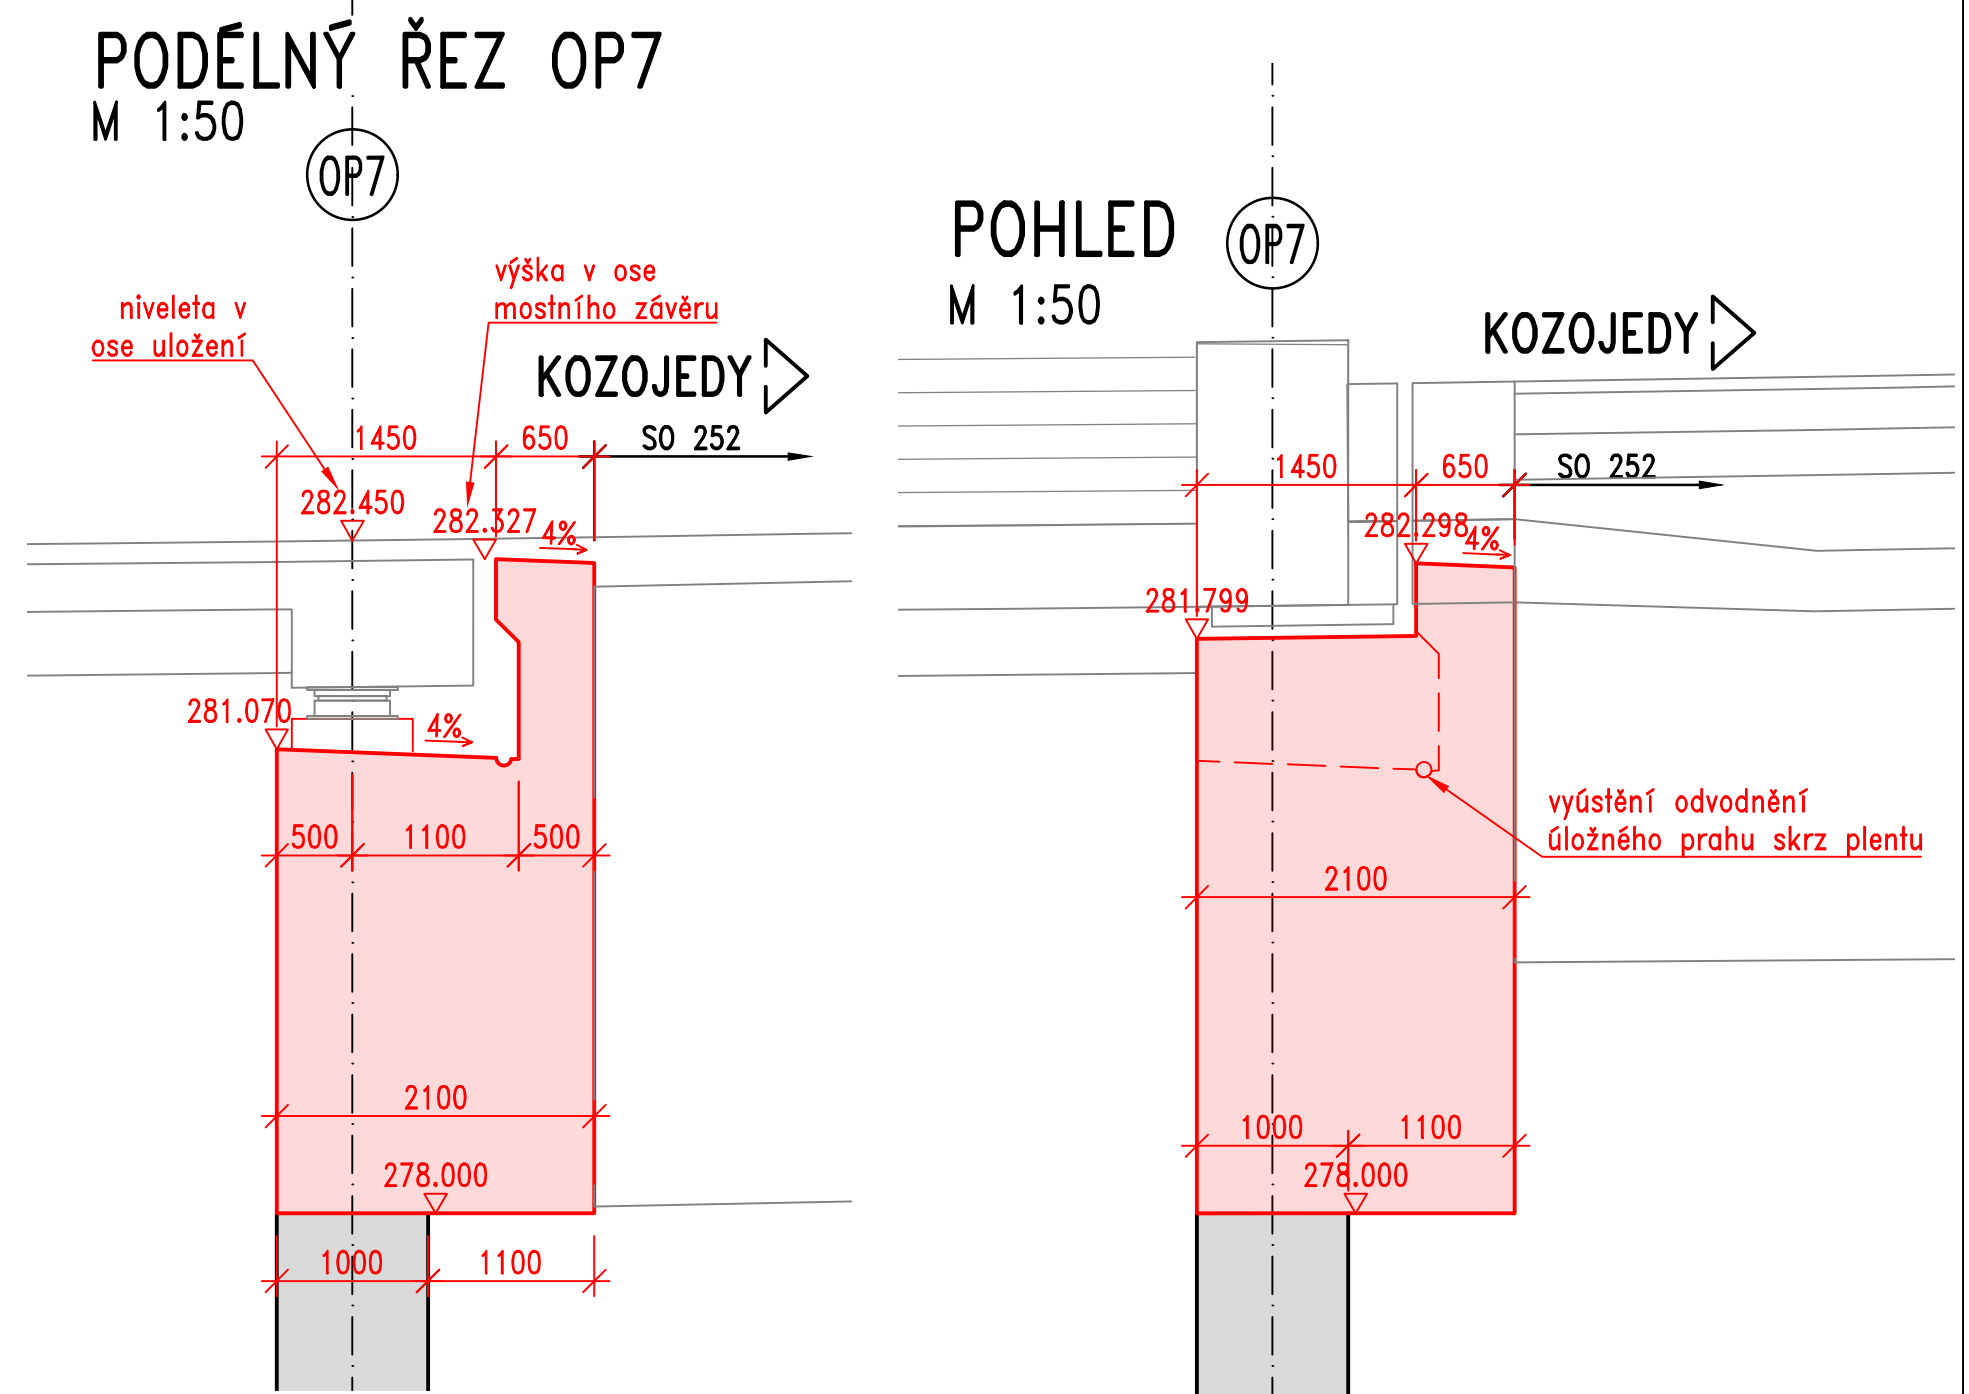
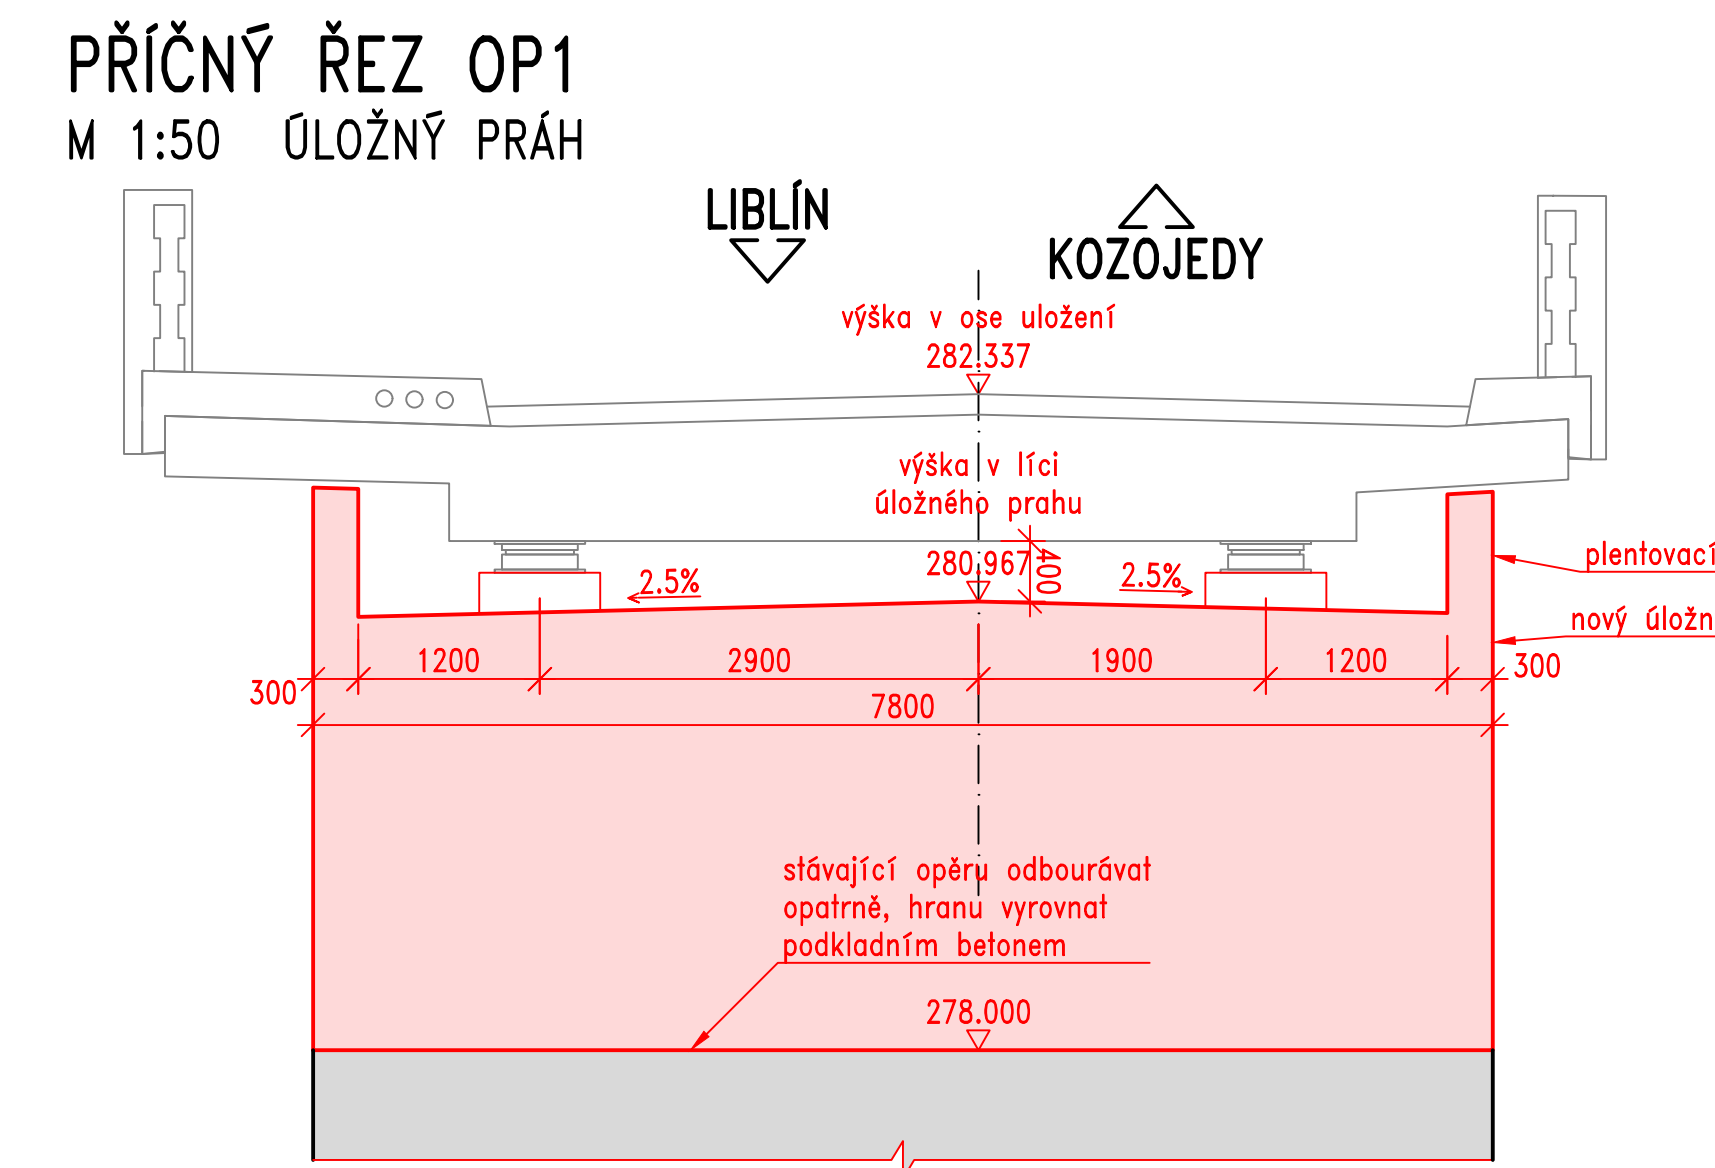
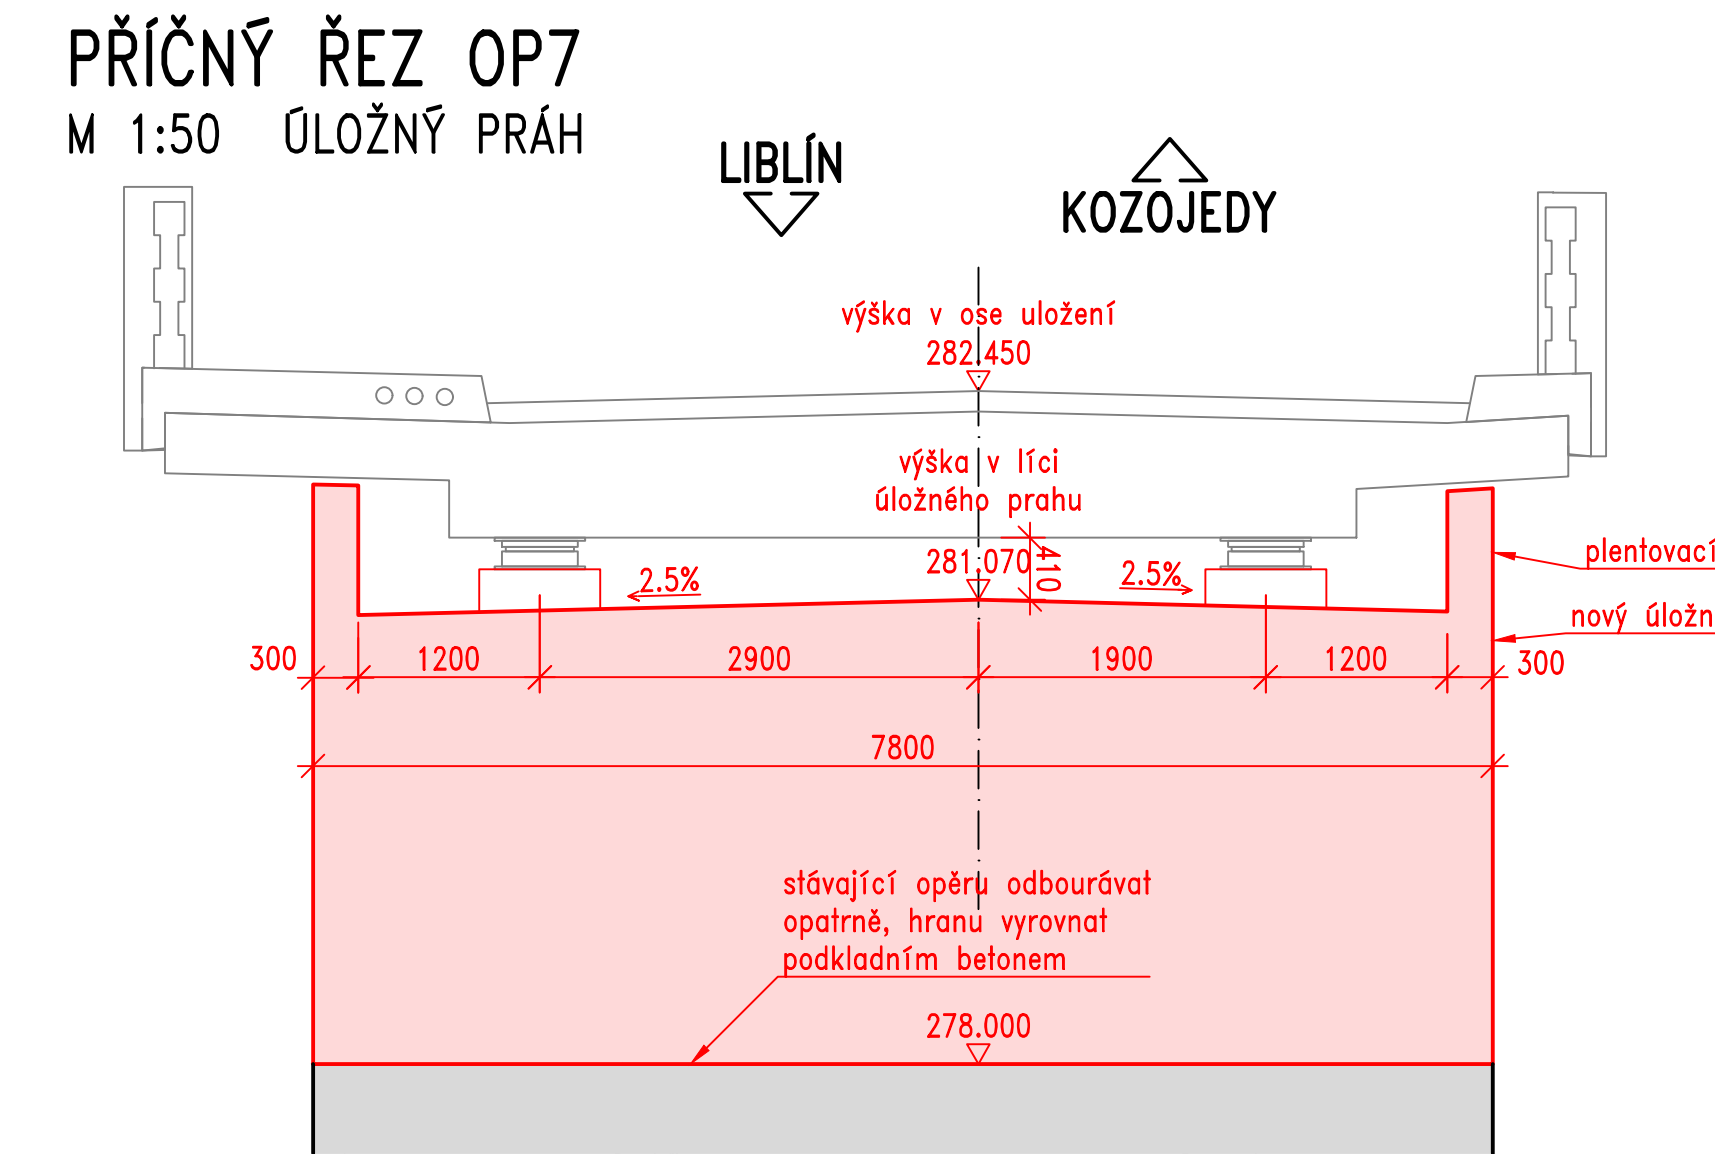
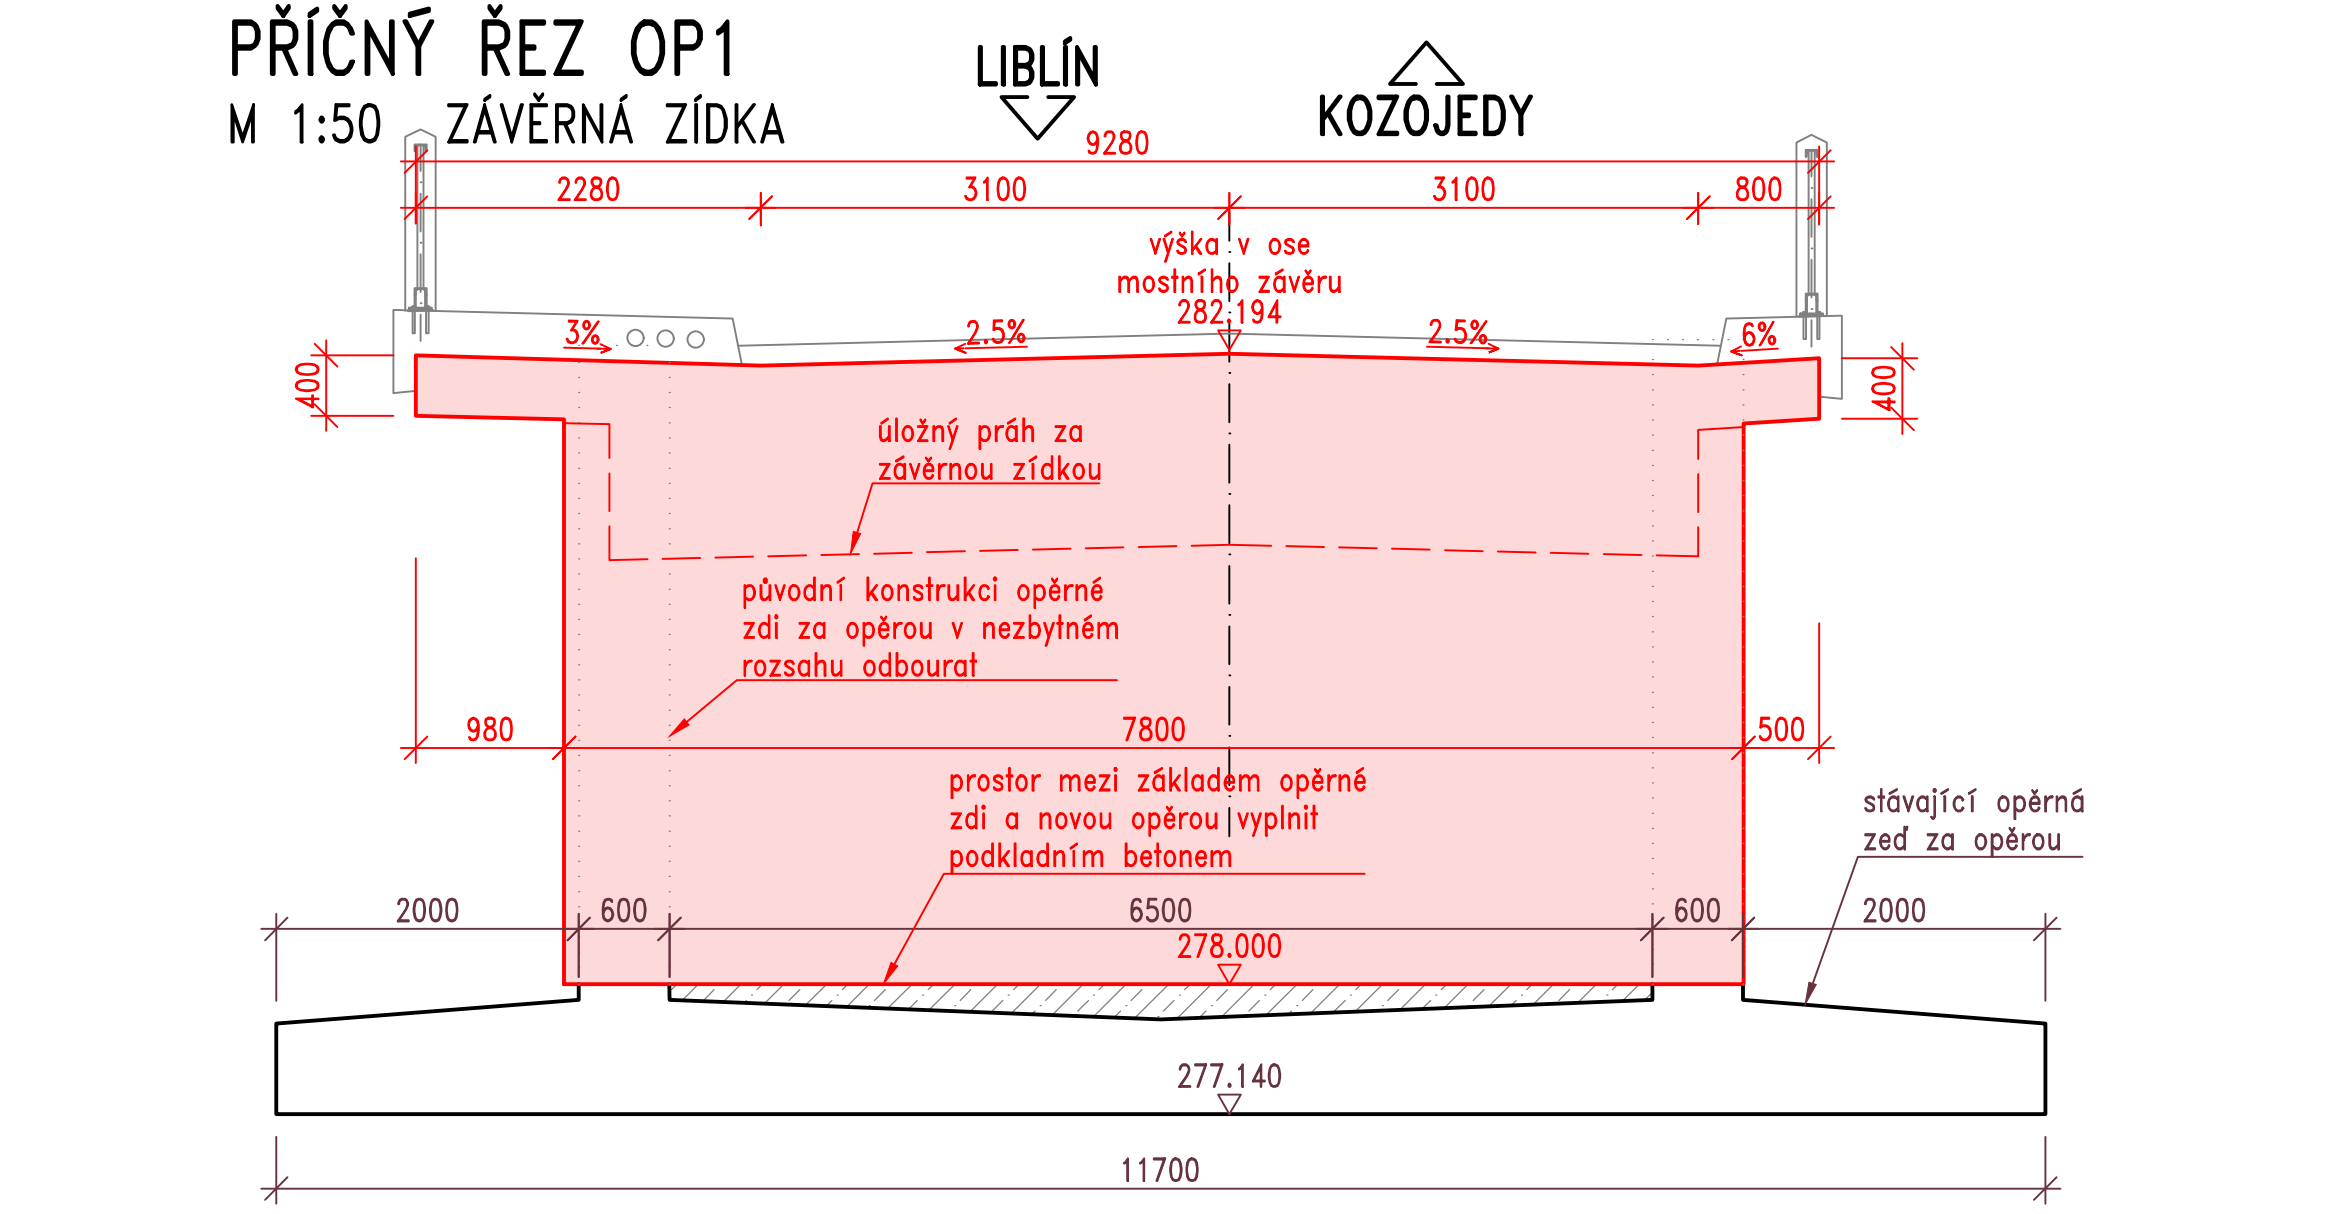
- Bourání stávající opěry bude probíhat opatrně tak, aby nedošlo k poškození ponechované části.
- Předpokládá se zastižení betonu dobré kvality. Pokud bude zastižen degradovaný beton, je třeba navrhnout opatření ke stabilizaci opěry.
