Technologický postup opravy střechy

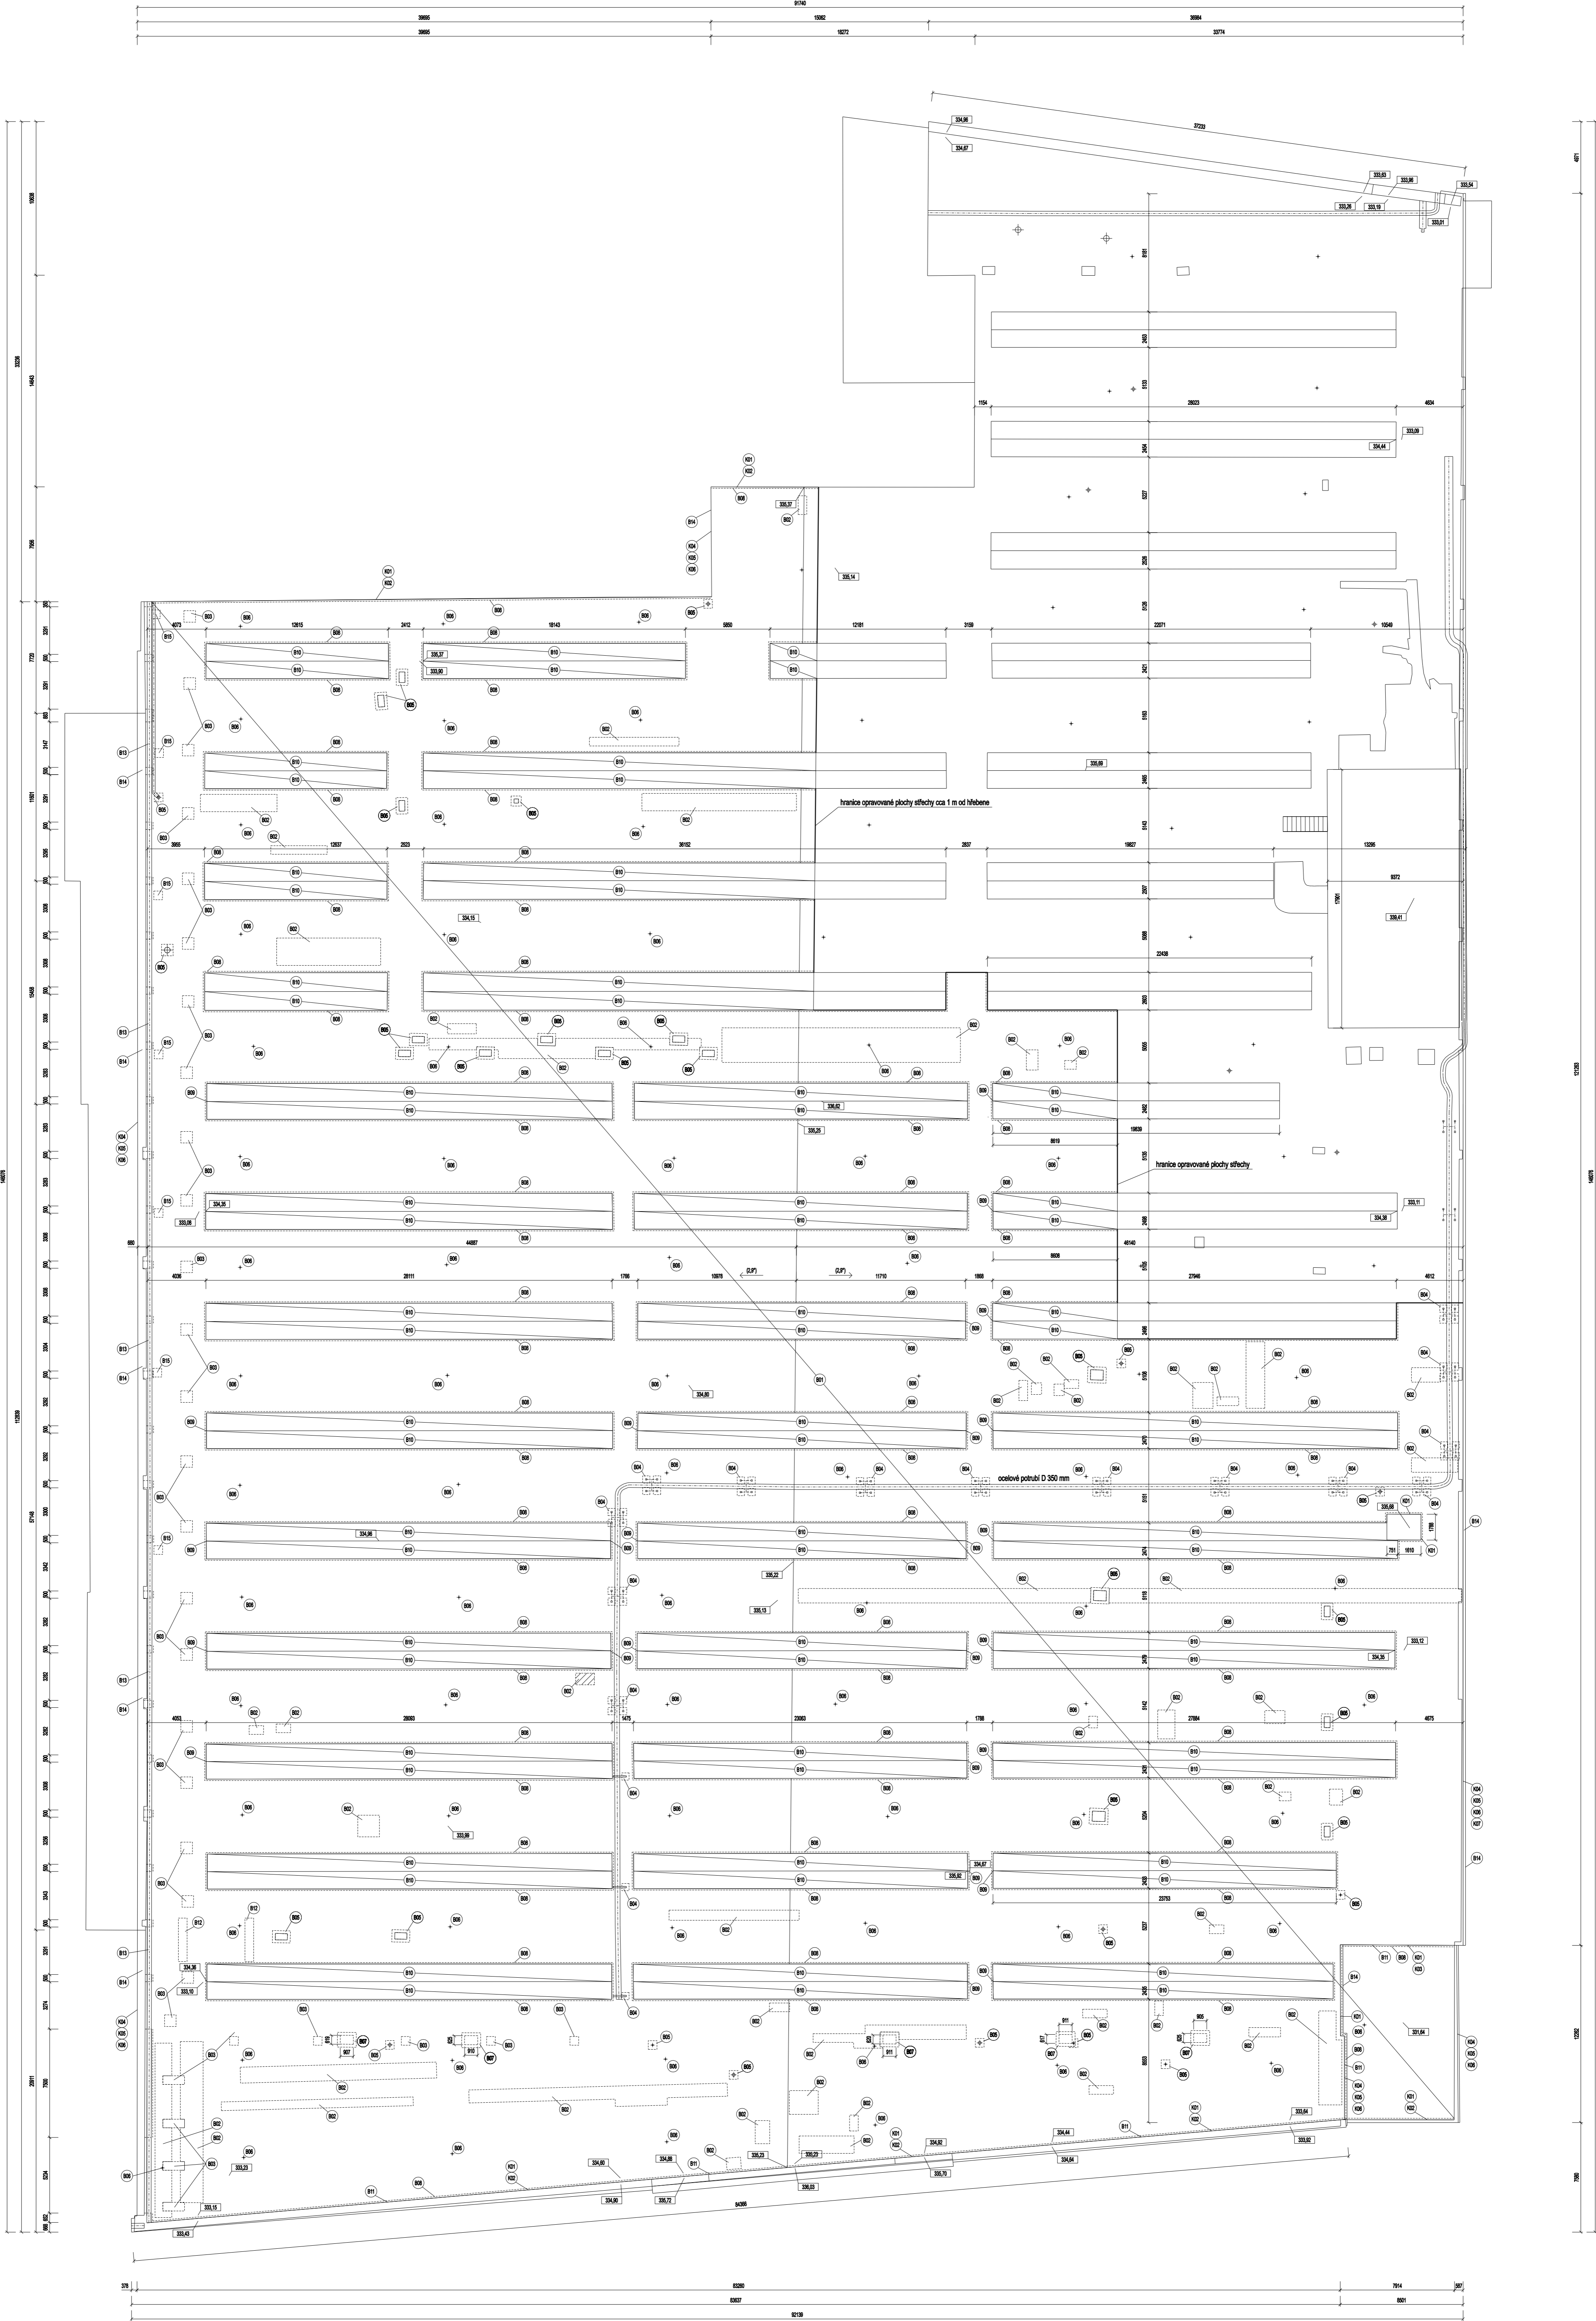
ozn.	popis	výměra
001	oprava střechy celá plocha stávající krytiny střechy se musí prořízt a vyhledat všechny drobné boule a vlny, ty se musí proříznout (cca 10% z celkové plochy), vysušit, opatřit penetrací, natavit podkladní pás a nakonec natavit hlavní pás s břidličným posypem v celé ploše střechy	plocha krytiny střechy plocha oprav krytiny vynovnění taš 6107,9 m ² 283,6 m ² 30,0 m ²
002	oprava degradované krytiny plochy degradované, celkové nebo polízkované krytiny střechy se musí vyříznout minimálně 20 cm do zdravé plochy, vysušit, opatřit penetrací, natavit podkladní pás a nakonec natavit hlavní pás s břidličným posypem v celé ploše střechy	plocha oprav krytiny 283,6 m ²
003	rušení potrubí včetně podpěr podpěry střechy pod úrovní krytiny, vyříznutí se stávající krytinou, podklad se vysušit, podklad zarovnat sešlitem s písekem, penetrací nátěr, zlitování podkladního pásu tak, aby tvořil jednotlou plochu se stávající krytinou, finálně je nataven hlavní pás s břidličným posypem v celé ploše střechy	dl. potrubí D 10 mm dl. potrubí D 350 mm 32 ks 20,1 m ²

004	podpěry potrubí odstranění se stávající oplechování podpěr, vyříznutí se stávající krytinou, podklad se vysušit, potrubí se opatří lakem z asfaltu s písekem, penetrací nátěr, zlitování podkladního pásu tak, aby tvořil jednotlou plochu se stávající krytinou, finálně je nataven hlavní pás s břidličným posypem v celé ploše střechy s vyšetřením tažbou 15 cm nad střechní rovinu, takto vyšetřeny pás se odtáje	podpěr potrubí plocha oprav krytiny 59 ks 14,7 m ²
005	protěpy potrubí střechou odstranění se stávající oplechování potrubí, vyříznutí se stávající krytinou, podklad se vysušit, potrubí se opatří lakem z asfaltu s písekem, penetrací nátěr, zlitování podkladního pásu tak, aby tvořil jednotlou plochu se stávající krytinou, finálně je nataven hlavní pás s břidličným posypem v celé ploše střechy s vyšetřením tažbou 15 cm nad střechní rovinu, takto vyšetřeny pás se odtáje	protěpy potrubí plocha oprav krytiny 32 ks 31,1 m ²

006	větrací komínky vyříznutí se stávající krytinou, podklad se vysušit, potrubí se opatří lakem z asfaltu s písekem, penetrací nátěr, zlitování podkladního pásu tak, aby tvořil jednotlou plochu se stávající krytinou, finálně je nataven hlavní pás s břidličným posypem v celé ploše střechy s vyšetřením tažbou 15 cm nad střechní rovinu	počet větracích komínků 75 ks
007	rušení komínů komín se vyřadí pod úroveň tepelné izolace, prostor se vysušit, opatřit se zakoupené cementobetonovou deskou na MC, tepelná izolace se zarovná vložním 10 cm EPS S200, srovnání plochy asfaltem s písekem, penetrací nátěr, zlitování podkladního pásu tak, aby tvořil jednotlou plochu se stávající krytinou, finálně je nataven hlavní pás s břidličným posypem v celé ploše střechy s vyšetřením tažbou 15 cm nad střechní rovinu	počet bouraných komínů přibližovaná plocha komínů výška komínů nad střechou objem bour. komínů plocha oprav krytiny 5 ks 2,8 m ² 0,9 m 2,3 m ³ 6,7 m ²

008	oprava tažbou odstraní se nebo zopracované tažby se odstraní zcela se vlněná a na 20 cm z vodovodní plochy (cca 30% z celkové výměry), u všech tažbách se odstraní oplechování, podklad se vysušit, z asfaltu s písekem se vytvoří nový tažba, penetrací nátěr, na tažbu se přitaví podkladní pás tak, aby tvořil jednotlou plochu se stávající krytinou, všechny tažby se srovnají dalšími podkladním písekem 10 cm vodovodní vlněná, finálně je nataven hlavní pás s břidličným posypem v celé ploše střechy s vyšetřením tažbou 15 cm nad střechní rovinu, takto vyšetřeny pás se odtáje	celková délka tažb délka polízkovaných tažb 1962,4 m 588,72 m

ozn.	popis	výměra
009	oprava ventilčních křídel křídla včetně štítů se zkontrolují, deformované prvky se srovnají, chybějící část se doplní do funkčního stavu - hřebíky, šablony, party, zvládky, všechny prvky se očistí, odmastí a opatří syntetickým náletem Z+2E	počet větracích křídel 28 ks
010	oprava světlíků světlíky se omyjí a odmastí, vymění se polízkované zastílené novou výplní z drátosáti, kovové prvky se opatří syntetickým náletem Z+2E	přibližovaná plocha světlíků prosklená plocha světlíků 1957,4 m ² 2740,4 m ²
011	oprava omítek stávající omítka nad krytinou se odtáhne, vyřadí se spáry, na odtáhně chybějící závo se nanese cementový potěr a lícování syntetický nátěr Z+2E	plocha omítek 37,5 m ²
012	odstranění traverz demontáž traverz problemé nejprve z proutů haly, kde se z lední odstraní kování prvky, po jejich uvolnění se traverzy pod střechou odstraní, vyříznutí se stávající krytinou, podklad se vysušit, podklad zarovnat sešlitem s písekem, penetrací nátěr, zlitování podkladního pásu tak, aby tvořil jednotlou plochu se stávající krytinou, finálně je nataven hlavní pás s břidličným posypem v celé ploše střechy	počet traverz délka traverz plocha oprav krytiny 2 ks 5,5 m 3,6 m ²
