"II/171 průtah Dražovice, oprava"
SITUACE STAVBY - úsek 1.1
Měřítko - 1:500

SGGEOTECHNIKA.		
Objednatel:	Správa a údržba silnic Plzeňského kraje, příspěvková organizace			
Název zakázky:	"II/171 průtah Dražovice, oprava"			
Číslo zakázky:	Zpracoval:	Schválil:	Měřítko:	Datum:
23.0345.262Z024	Václav Fiala	Ing. Novotná	1 : 500	01 / 2024
SITUACE STAVBY - úsek 1.1, km 0,000 - 0,485				Číslo přílohy:
				B.2

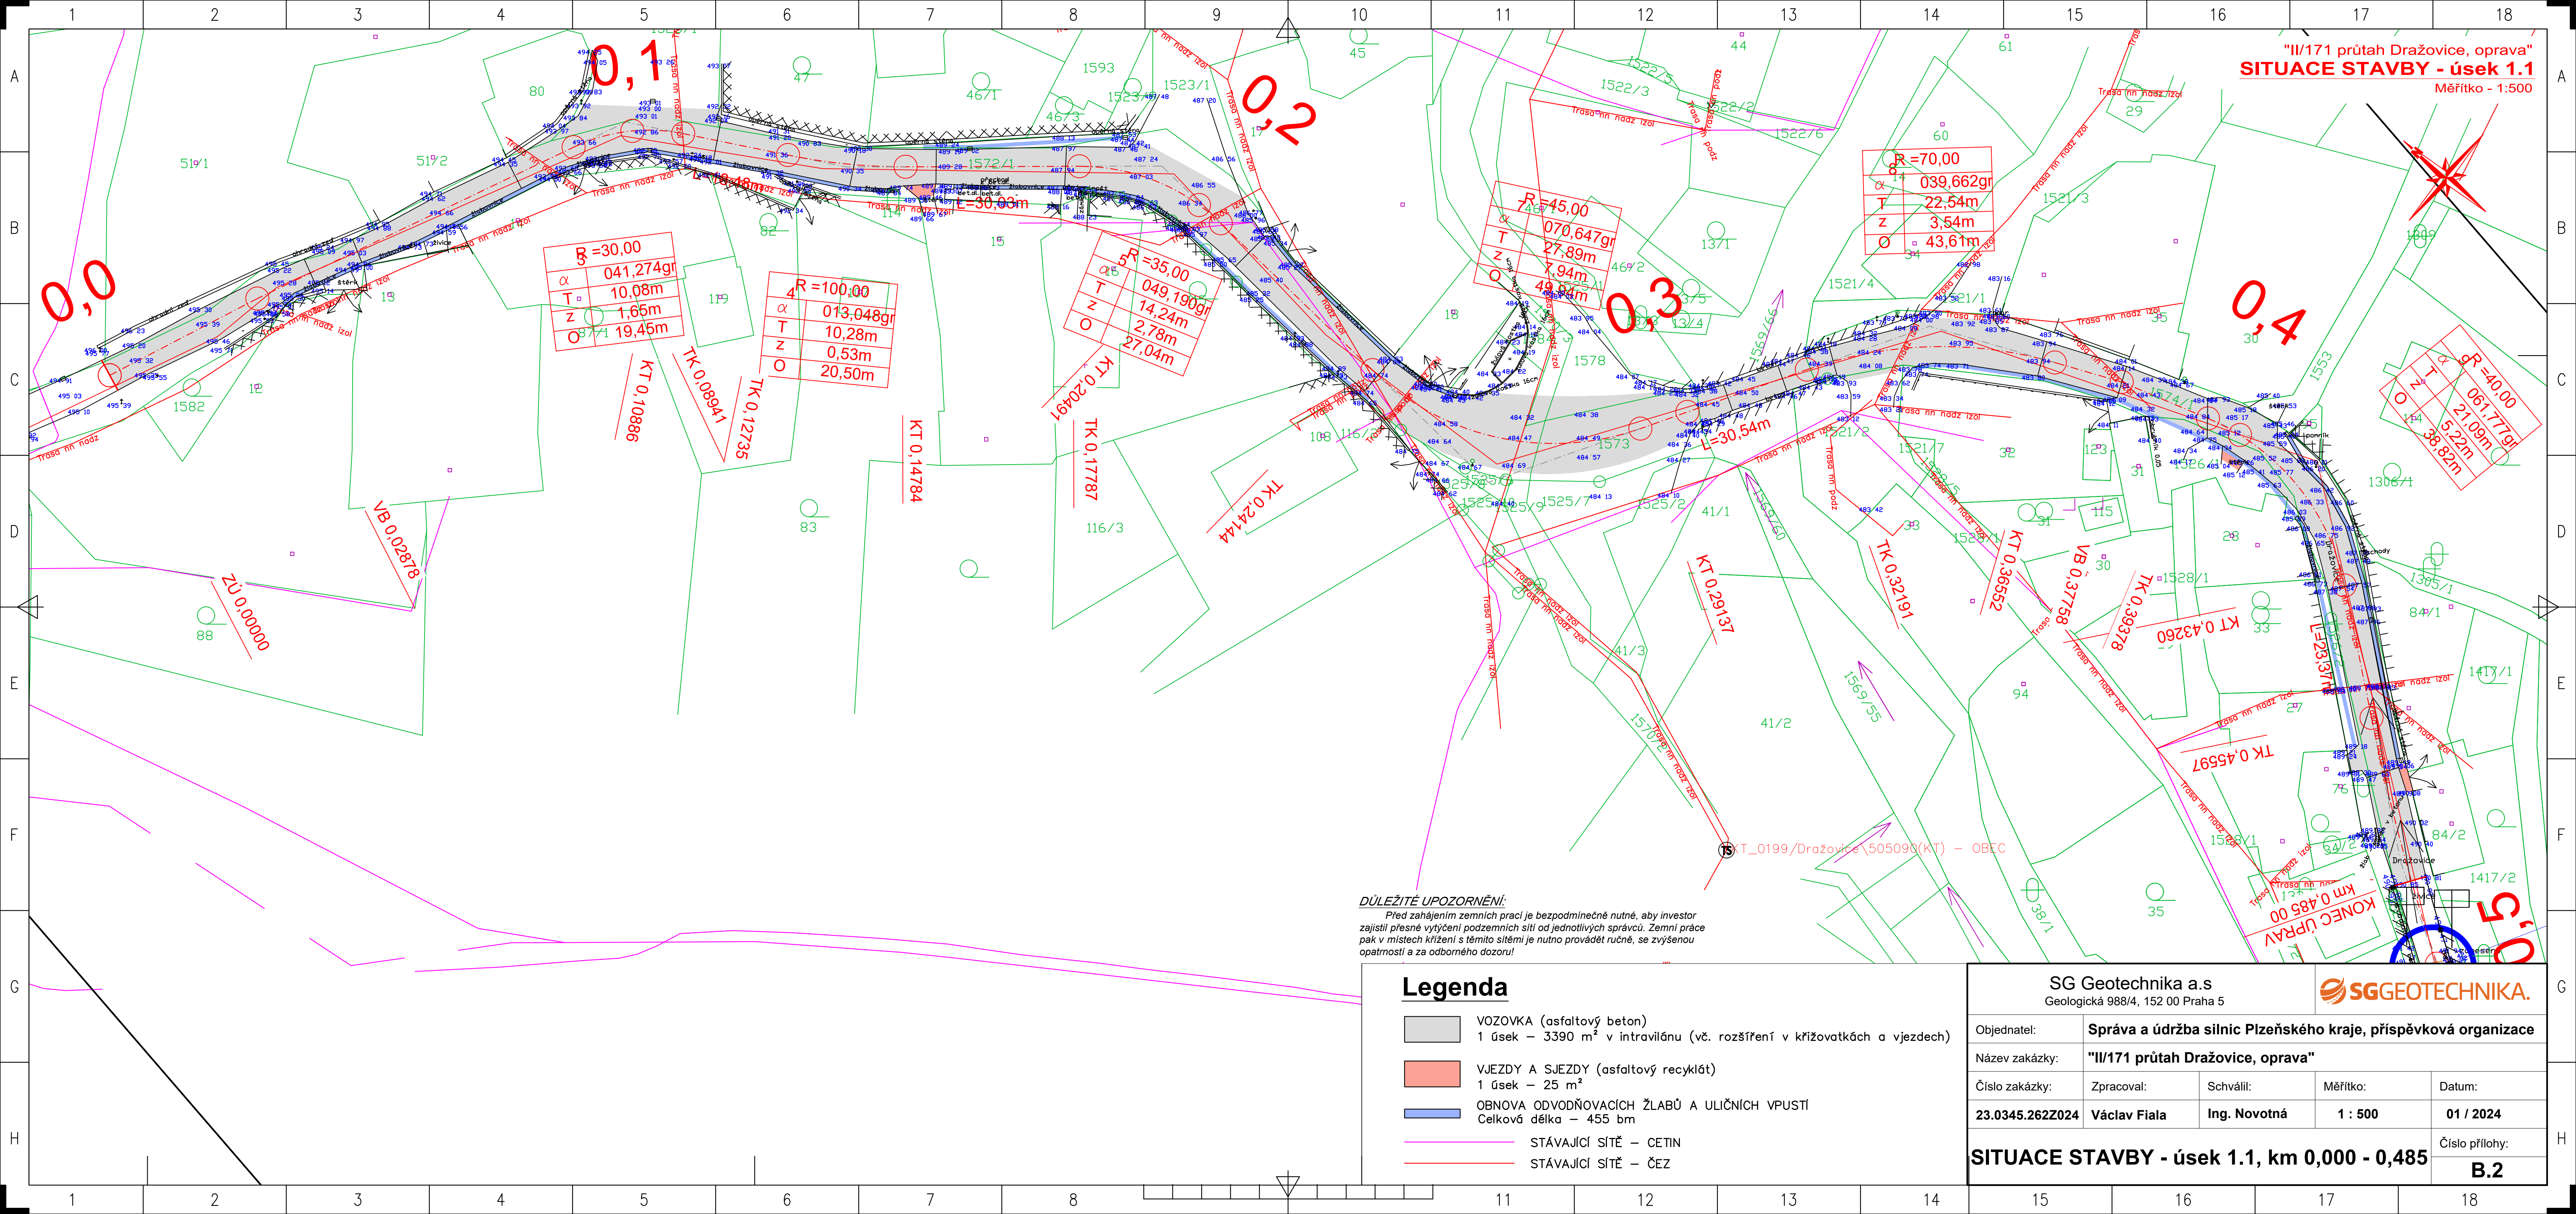
$R=70,00$	
α	$039,662gr$
T	$22,54m$
Z	$3,54m$
O	$43,61m$

$R=45,00$	
α	$46,71^\circ$
T	$070,647g$
Z	$27,89m$
O	$7,94m$
	$49,83$

5R=35,00	
αB	049,190
T	14,24m
Z	2,78m
O

R = 100,00	
α	013,048g
T	10,28m
Z	0,53m
O	20,50m

$R = 30,00$	
α	041,274gr
T	10,08m
Z	1,65m
O	19,45m

- VOZOVKA (asfaltový beton)
1 úsek - 3390 m² v intravilánu (vč. rozšíření v křižovatkách a vjezdech)
- VJEZDY A SJEZDY (asfaltový recyklát)
1 úsek - 25 m²
- OBNOVA ODVODŇOVACÍCH ŽLABŮ A ULIČNÍCH VPUSTÍ
Celková délka - 455 bm
- STÁVAJÍCÍ SÍŤ - CETIN
- STÁVAJÍCÍ SÍŤ - ČEZ
