ATELIER SOUKUP OPL ŠVEHLA		ATELIER SOUKUP OPL ŠVEHLA s.r.o., Klatovská 111/11, 301 00 Píseň IČO 25229869 ■ 377223236 info@atelier-soukup.cz www.atelier-soukup.cz	
zodpovdný projektant:		autor:	projektant:
Ing. arch. Jiří Opl		Ing. arch. Jan Soukup	Michal Soukup
investor:		Západočeské muzeum v Plzni, Kopeckého sady 2, 301 00, Plzeň	
místo stáby:		Kopeckého sady 2, 301 00, Plzeň	
datum:		11/2016	
revize:		-	
stupeň:		DPS	
číslo zakázky:		2016019	
název přílohy:		POHLED - ČELNÍ FASÁDA - BOKY STŘEDNÍ ČÁSTI	
1:50		D.1.1.8

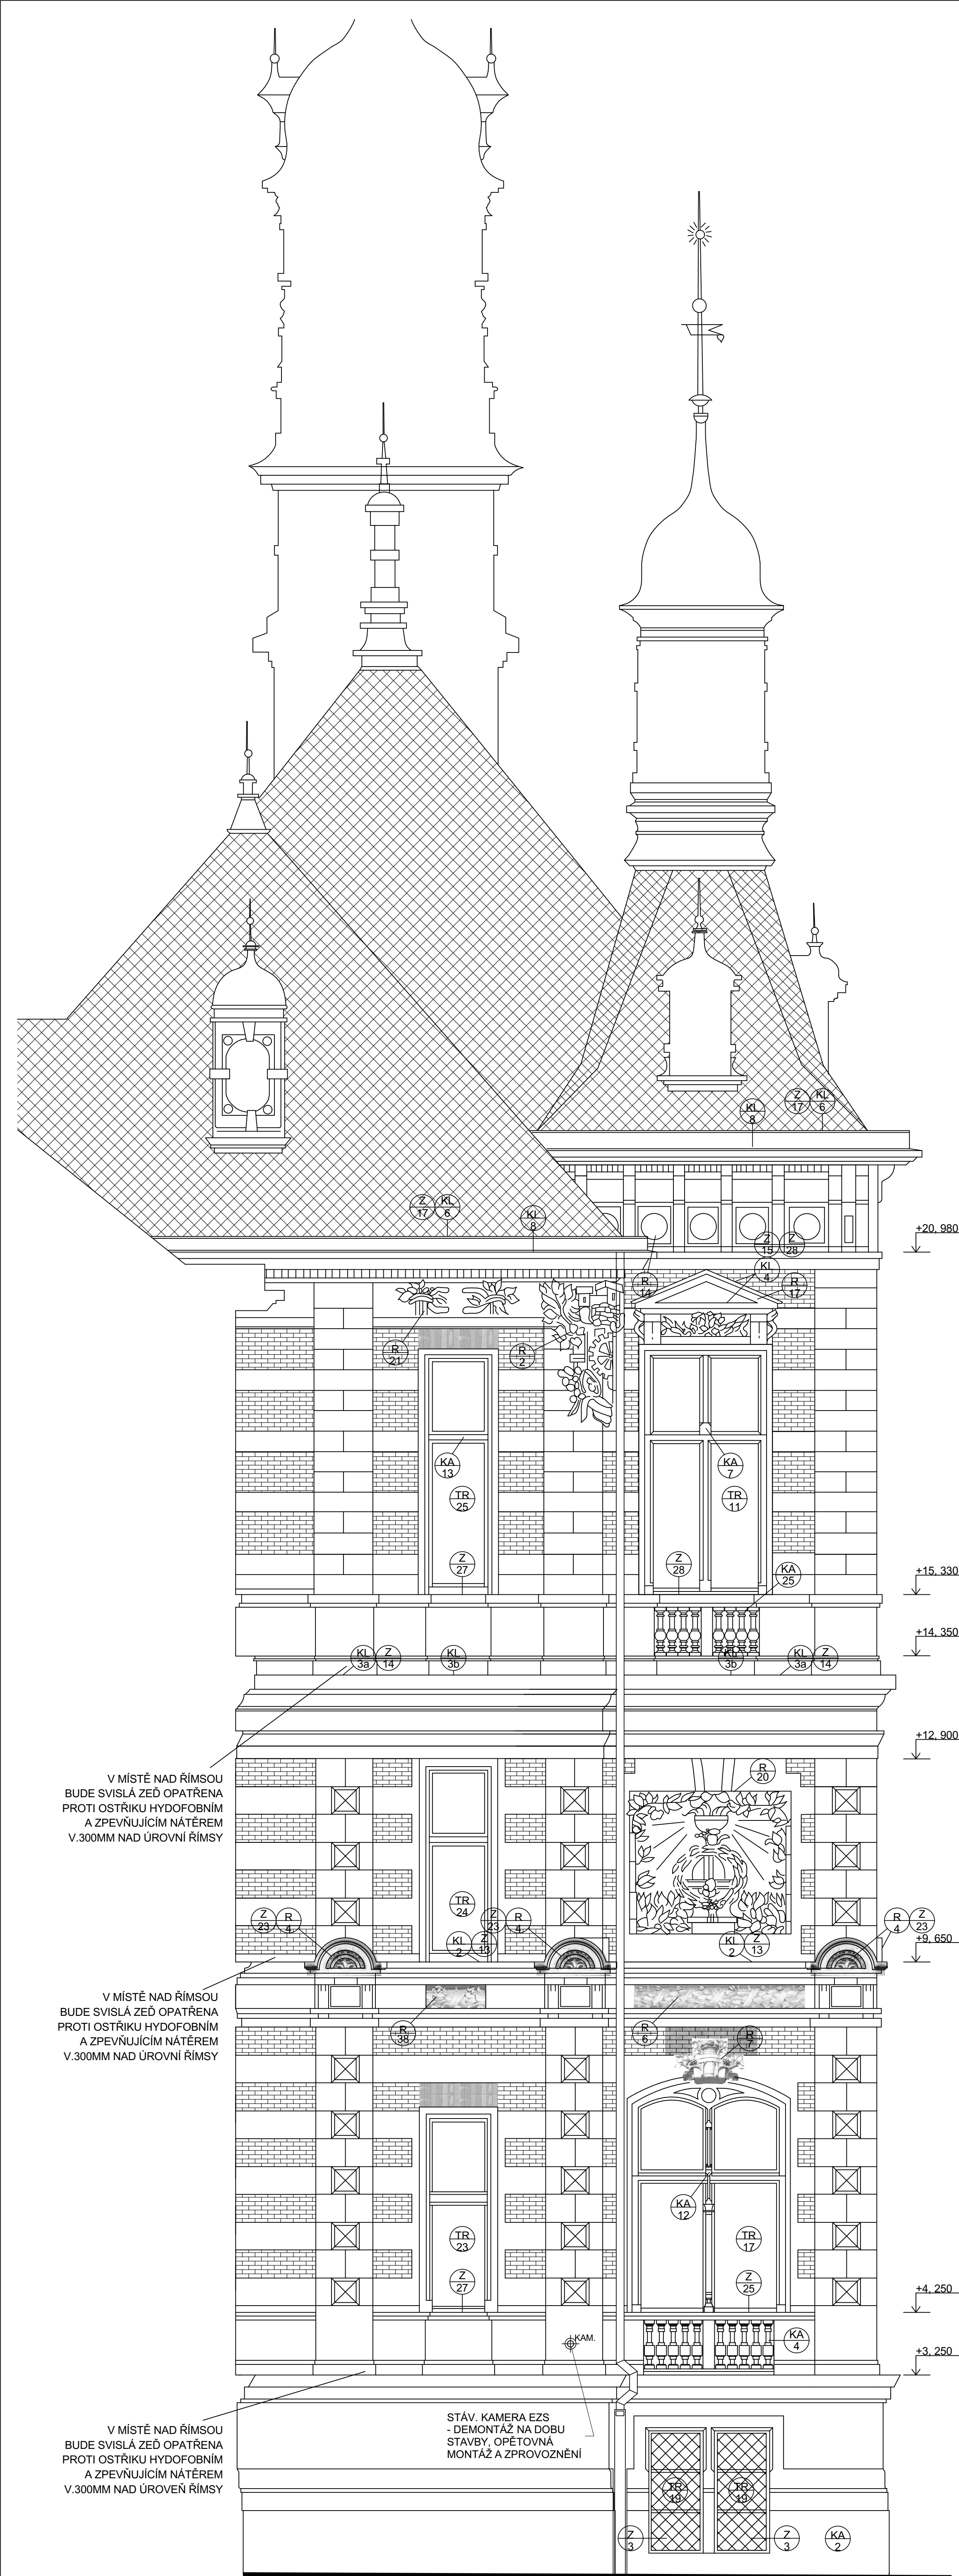
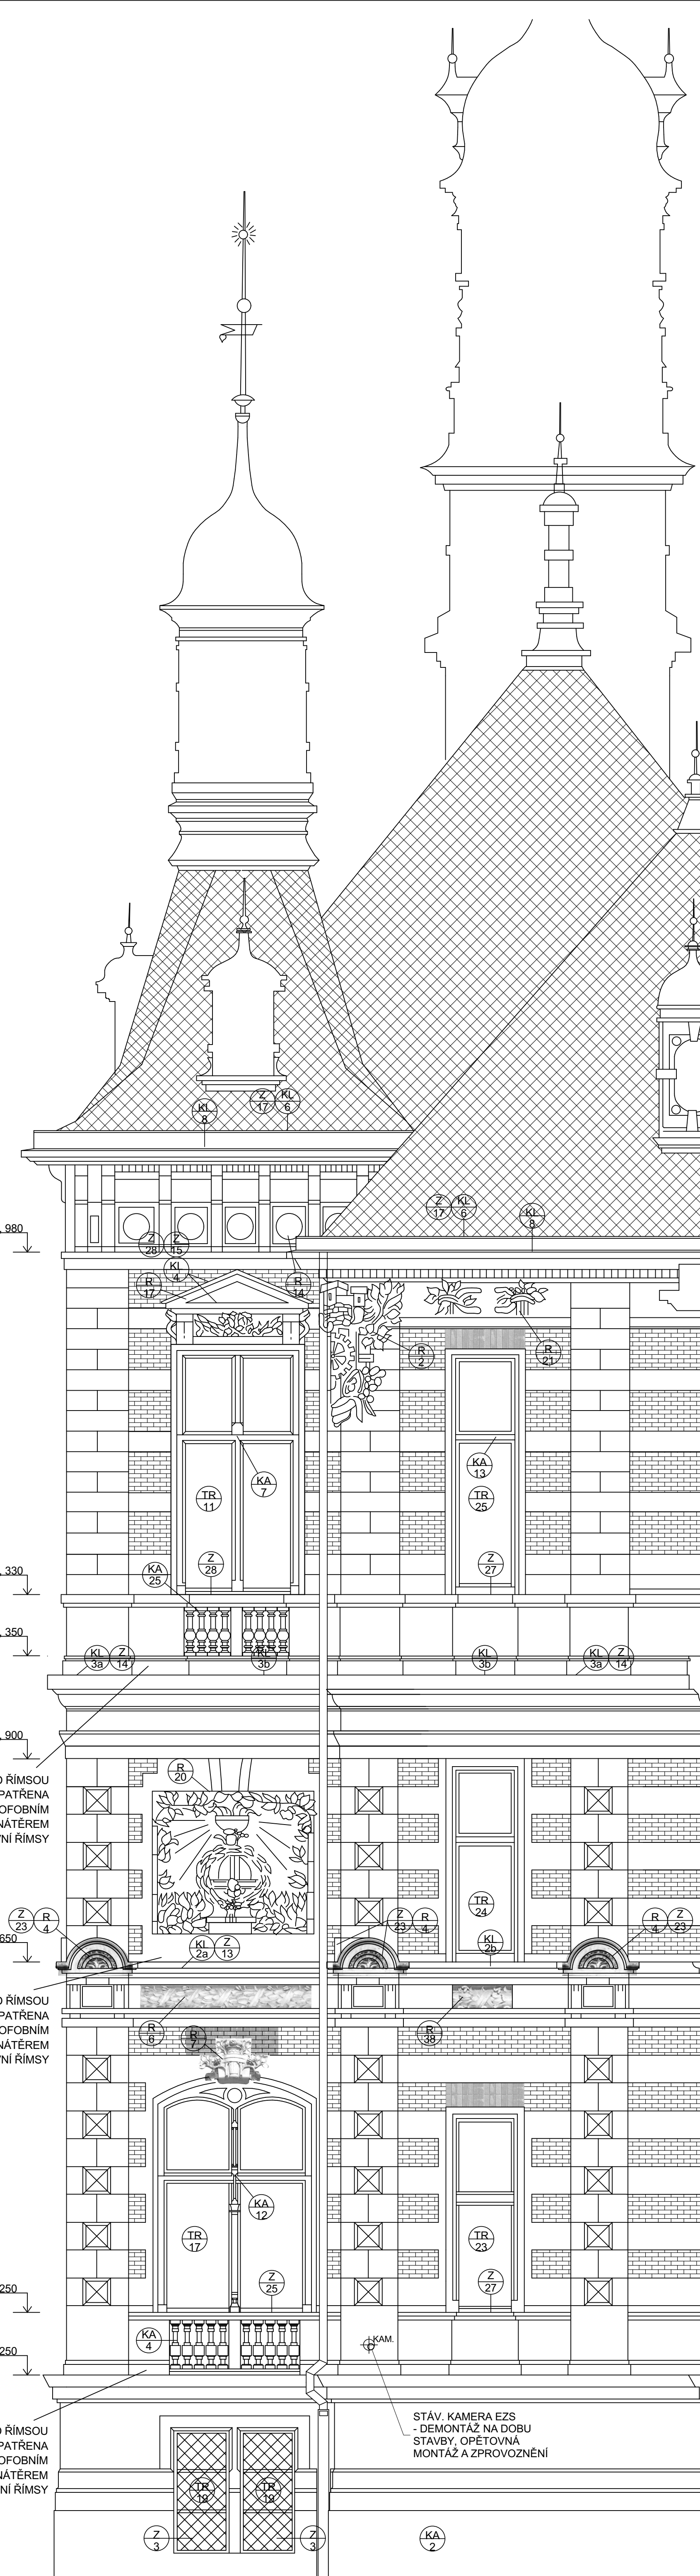
PO POSTAVENÍ LEŠENÍ BUDE CELÝ POKRCH FASÁD PODROBNĚ PROHLÉDNUT ZA PRÍTOMNOSTI PROJEKTANTA A PRACOVNÍKŮ PAMÁTKOVÉ PÉČE. BUDE ZJIŠTĚN STAV OMÍTEK A DEKORATIVNÍCH PRVKŮ FASÁD

BUDE PROVEDENO OČIŠTĚNÍ CELÉ PLOCHY POKRCHU FASÁD METODOU NÍZKOTLAKÉHO ŠETŘNĚHO TRYSKÁNÍ. BUDOU SEMUTY NESOUDRŽNĚ POŠKOZENÉ OMÍTKY A V CELÉ PLOŠE BUDE SEMUTI RŮZNĚ STÁVAJÍCÍ FASÁDNÍ APORONATOVÝ NÁTER. PROVEDENÝ PŘI POSLEDNÍ OPRAVĚ. ZAJISTĚNÉ TRHLINY VE ZDĚ BUĎU PROŠKVRANUTY, VYČIŠTĚNÝ A VYPLNĚNÝ NETLAKOVOU INJEKČNÍ MALTOU

PO OČIŠTĚNÍ POKRCHU PLASTICKÝCH PRVKŮ BUĎE PROVEDENO ZPEVNĚNÍ ŠTUKOVÉ HMOTY A PROVEDENA OPRAVA POŠKOZENÝCH PARTIÍ DEKORU, DOPLNĚNÍ CHYBEJÍCÍCH PRVKŮ DLE PROVEDENÝCH OTISKŮ A PŘÍPRAVA POKRCHU POD FASÁDNÍ NÁTER

PO OSTRANĚNÍ STÁVAJÍCÍCH NESOUDRŽNÝCH DESTRUKOVANÝCH PARTIÍ OMÍTEK V DŮSLEDKU ZATĚKANÍ A POŠOBNÍ POVĚTRNOSTNÍCH VLIVŮ BUĎE PROVEDENA REKONSTRUKCE OMÍTEK A PŘÍPRAVA POKRCHU POD FASÁDNÍ NÁTER - OMÍTKA DVOURÁSTVÁ VÁPENÁ ŠTUKOVÁ MÍRNĚ NASTAVĚNÁ, PROVEDENÁ VE SHODNÉ STRUKTÚŘE SE STÁVAJÍCÍMI

FASÁDNÍ NÁTER BUĎE PROVEDEN ŠLAKOVÝMI BARVAMI JAKO ILUZNÍ KAMENNÝ VZOR NA FASÁDĚ V BAREVNOSTI A STYLU DLE JŽ PROVEDENÝCH PLOCH FASÁD NA LEVÉM A PRAVÉM KŘÍDLĚ. POZOR - ILUZNÍ MALBA MUSÍ NAVAZOVAT NA JŽ PROVEDENÉ NÁTERY, NESMÍ BÝT VIDITĚLNĚ ROZDÍL V BAREVNOSTI A ZPŮSOBU PROVEDENÍ

TRHLINY VE ZDĚ BUĎU PROŠKVRANUTY, VYČIŠTĚNÝ A VYPLNĚNÝ NETLAKOVOU INJEKČNÍ MALTOU

SANACE SPAR ZDVA, SPÁRY BUDOU VYSYPÁVĚNY NETLAKOVOU INJEKČNÍ MALTOU

VŠECHNY ČLÁNKY FASÁDY ŘÍMSY, ŠABERÁNY, ŠTUKY A DALŠÍ PRVKY BUDOU DOPLNĚNÝ DLE STÁVAJÍCÍCH VZORŮ A POMOCÍ OTISKU POUČINNÍ PROFILACI ODSOULHASENÝMI PRACOVNÍKY NPU PLZEN

VŠECHNY VYSTUPUJÍCÍ PRVKY ŘÍMSY, ŠABERÁNY, ŠTUKY A DALŠÍ VYSTUPUJÍCÍ PRVKY BUDOU PO DOPLNĚNÍ, SJEDNOCENÍ POKRCHU A PO PROVEDENÍ POKRCHOVÉ ÚPRAVY ZPEVNĚNÝ POKRCHOVÝMI HYDROFBNÍMI PROSTŘEDKY - VIZ. TECHNICKÁ ZPRÁVA

STÁVAJÍCÍ VIDITĚLNĚ KOVOVÉ MATICE VE FASÁDĚ STAHLUJÍCÍCH TAHEL - BUĎE PROVEDENA KONTROLA FUNKČNOSTI, NEFUNKČNÍ PRVKY BUDOU OPATRNĚ OSTRANĚNÝ - VÝRŽNUTY 20 MM ZA LÍCEM OMÍTKY, OPATŘENÝ ANTIKORROZNÍM NÁTEREM, FUNKČNÍ BUDOU OČIŠTĚNÝ, OPATŘENÝ ANTIKORROZNÍM NÁTEREM A ZATONOVÁNY DO OSTNÍ FASÁDY (KERAM. OKLADU)
