PŮDORYS 2. NP

Stavebník: Vlastivědné muzeum Dr. Hostaše v Klatovech Hostašova 1, 339 01 Klatovy IV	Projektant : Projektová a znalecká kancelář Ing. Václav Vlček, s.r.o. nám. Míru 166/I, 339 01 Klatovy tel. 376 322 489, info@vlcekvaclav.cz
Stavební úpravy a změna užívání budovy bývalého interního oddělení klatovské nemocnice na depozitář vlastivědného muzea Dr. Hostaše v Klatovech	D.1.2.5. POPLACHOVÝ ZABEZPEČOVACÍ A TÍŠŇOVÝ SYSTÉM
ZMĚNA STAVBY PŘED DOKONČENÍM	Datum : 12/2024
Půdorys 2.NP	Měřítko: 1:100
	Číslo výkresu: 04
	Číslo zakázky : 1586

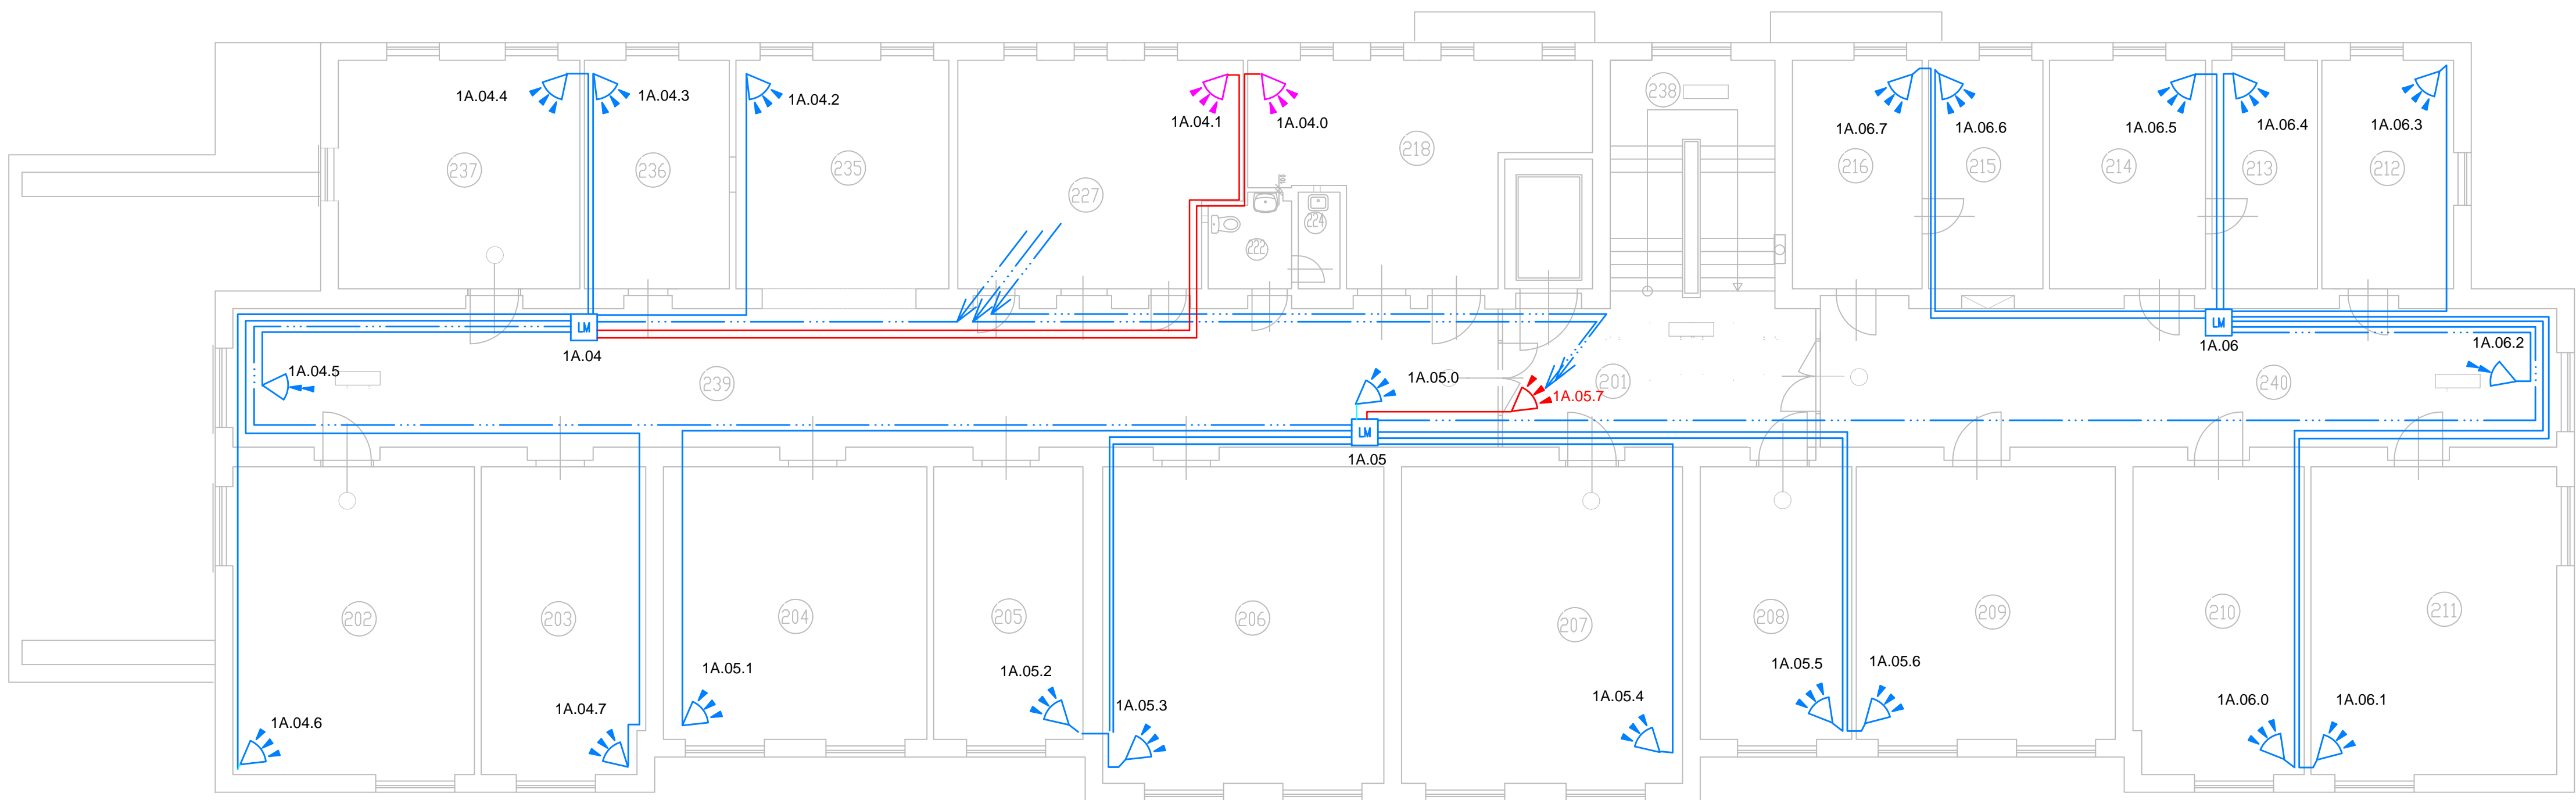
DATOVÁ SBĚRNICE EZS + NAPÁJENÍ  
SBĚRNICE - KABEL SUPERBUS AB01  
NAPÁJENÍ - VODIČ CY2.5R+CY2.5Č

VEDENÍ POPLACHOVÝCH VSTUPŮ  
MAGNETICKÉ KONTAKTY - KABEL 4x0.22  
OSTATNÍ DETEKTORY - KABEL 4x0.22+2x0.5

KABELOVÉ ROZVODY ULOŽENY V ELINS LIŠTÁCH
