<b>RAVAL</b> projekt v.o.s. HOUSKOVA 16, 326 00 P L Z E Ň telefon, fax : 377 444 444 telefon : 377 448 514	VYPRACOVAL : Ing. Aleš Kacerovský		
	OPDOVEDNÝ PROJEKTANT : Ing. VALKO		
OBEC : Domažlice	KRAJ : Plzeňský		
INVESTOR : Vyšší odborná škola, Obchodní akademie a Střední zdravotnická škola Erbenaova 184, 344 01 Domažlice			
ARCHITEKT :	ZMĚNA DATUM PODPIS		
PROJEKT : <b>OPRAVA KROVU A VÝMĚNA KRYTINY</b> <b>Objekt domova mládeže</b> <b>ulice B.Němčovic 116, Domažlice</b> D.11/ARCHITEKTONICKO - STAVEBNÍ ŘEŠENÍ	IČO : 49194852 FORMÁT : 1200x594 DATUM : 11/2014 STUPEŇ : 105 C. ZAKÁZKY : 190/14 MĚŘITKO : 1 : 50		
	C. PŘÍLOHY :		
	PŘÍLOHA :		
	KROV – STÁVAJÍCÍ STAV A ÚPRAVY		
	b.1

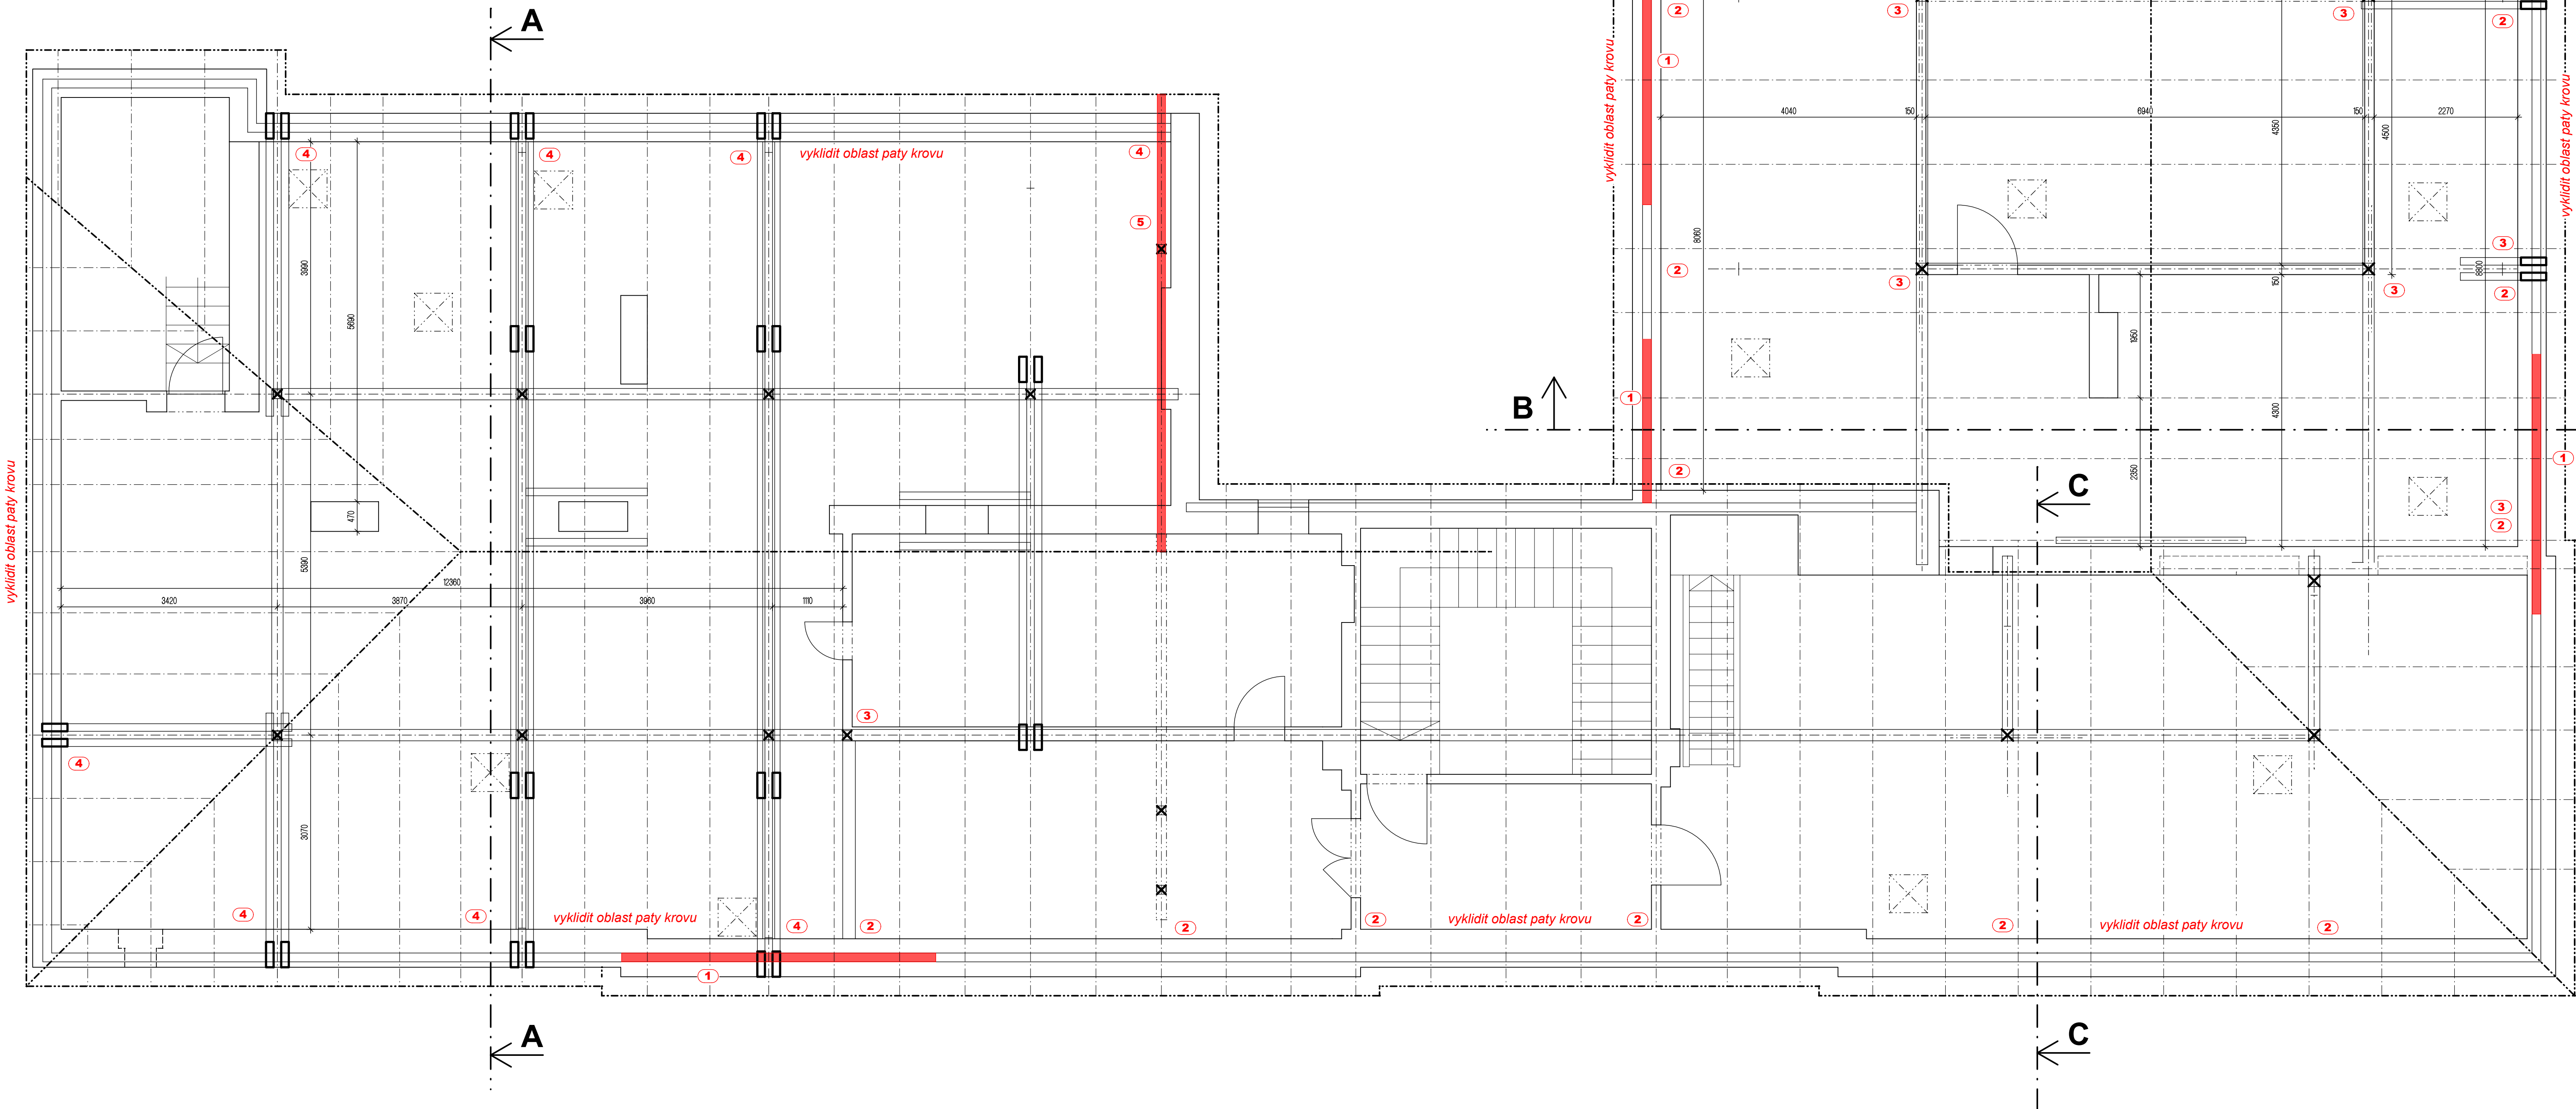
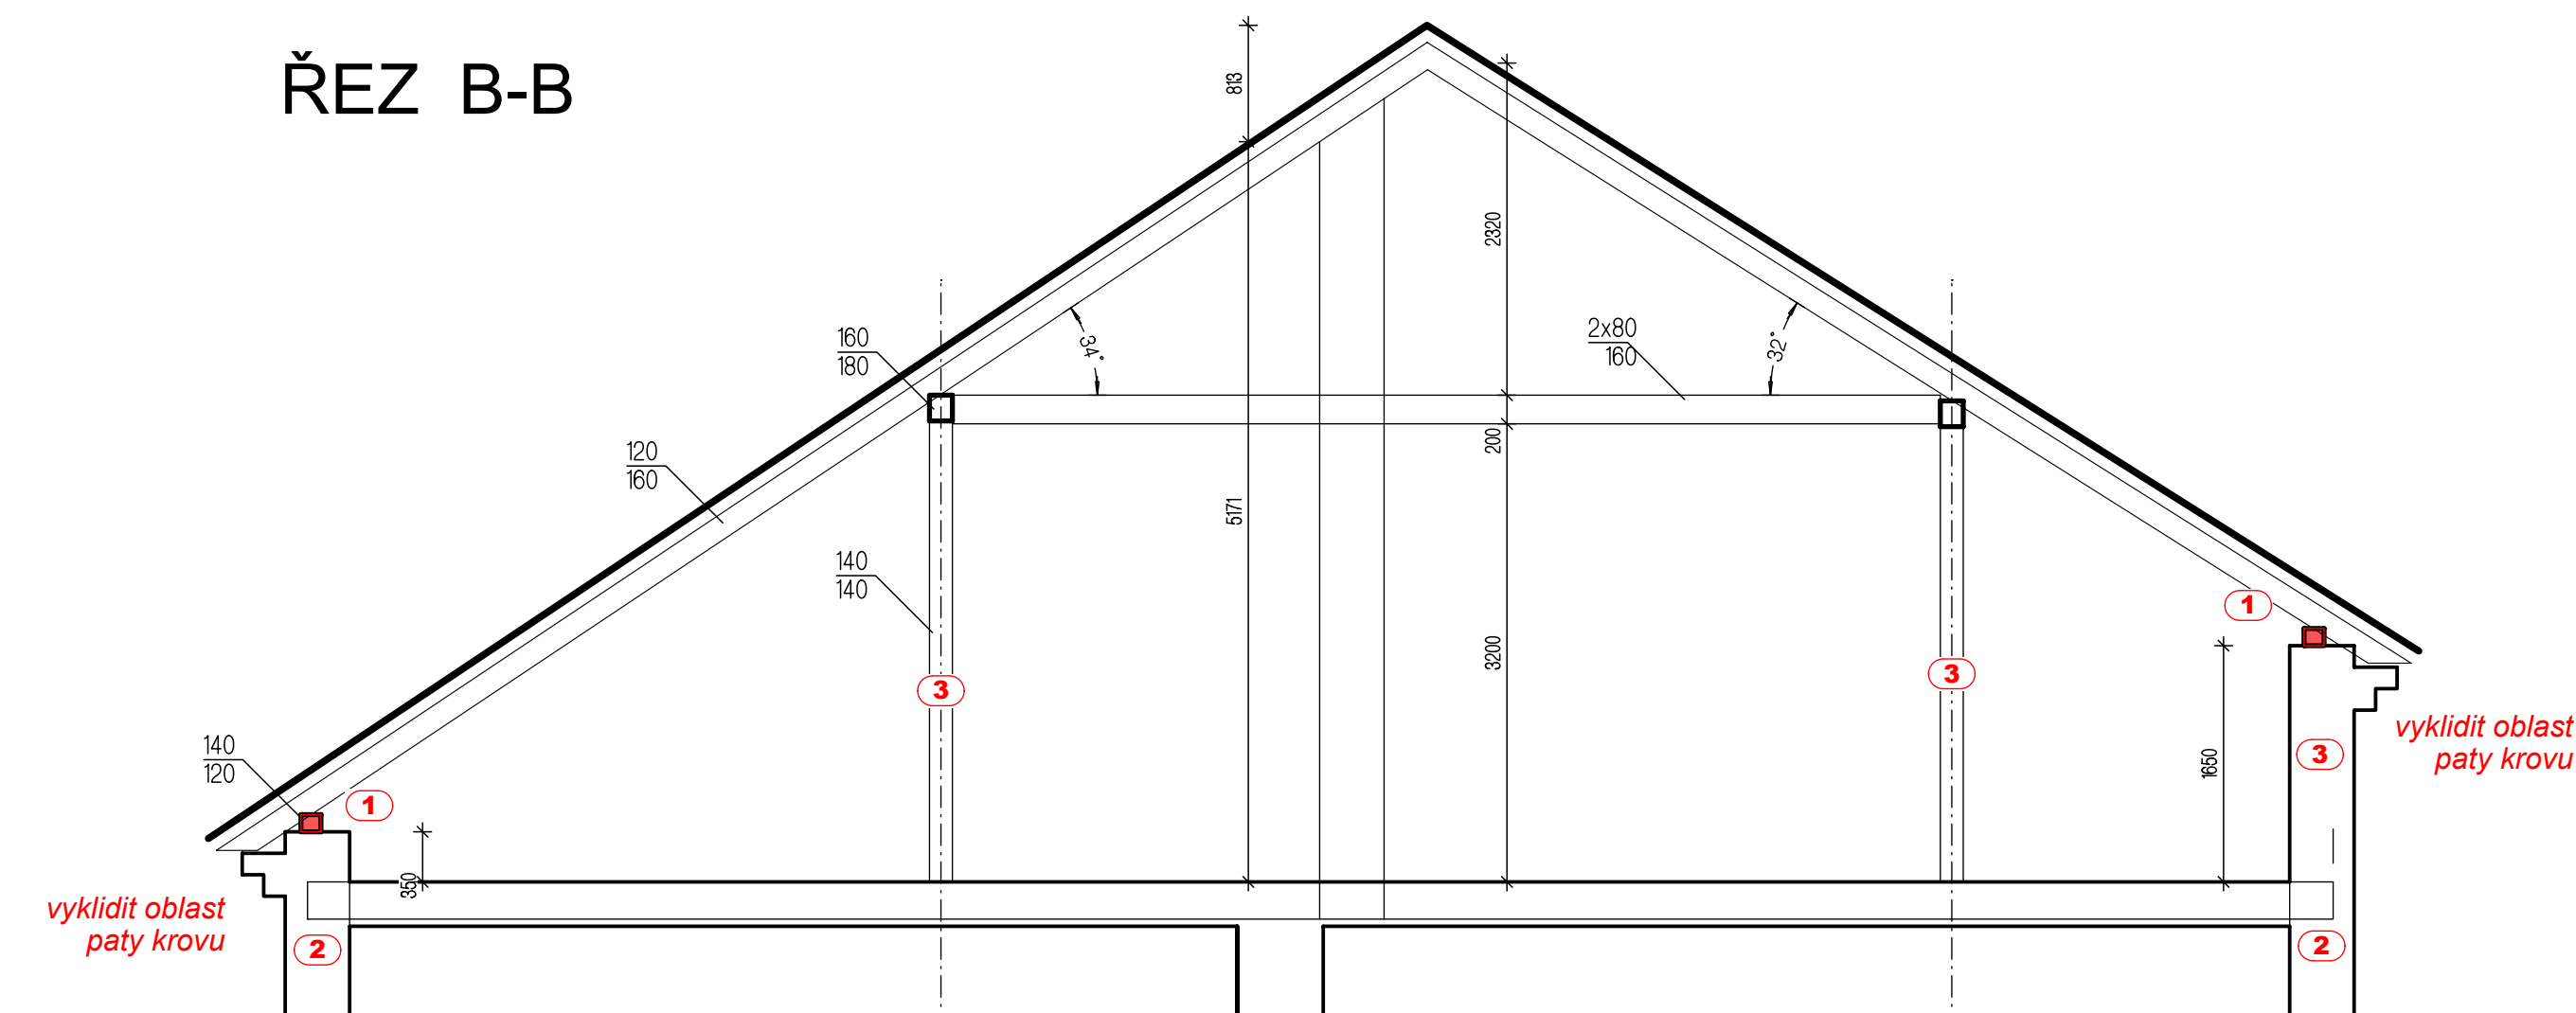
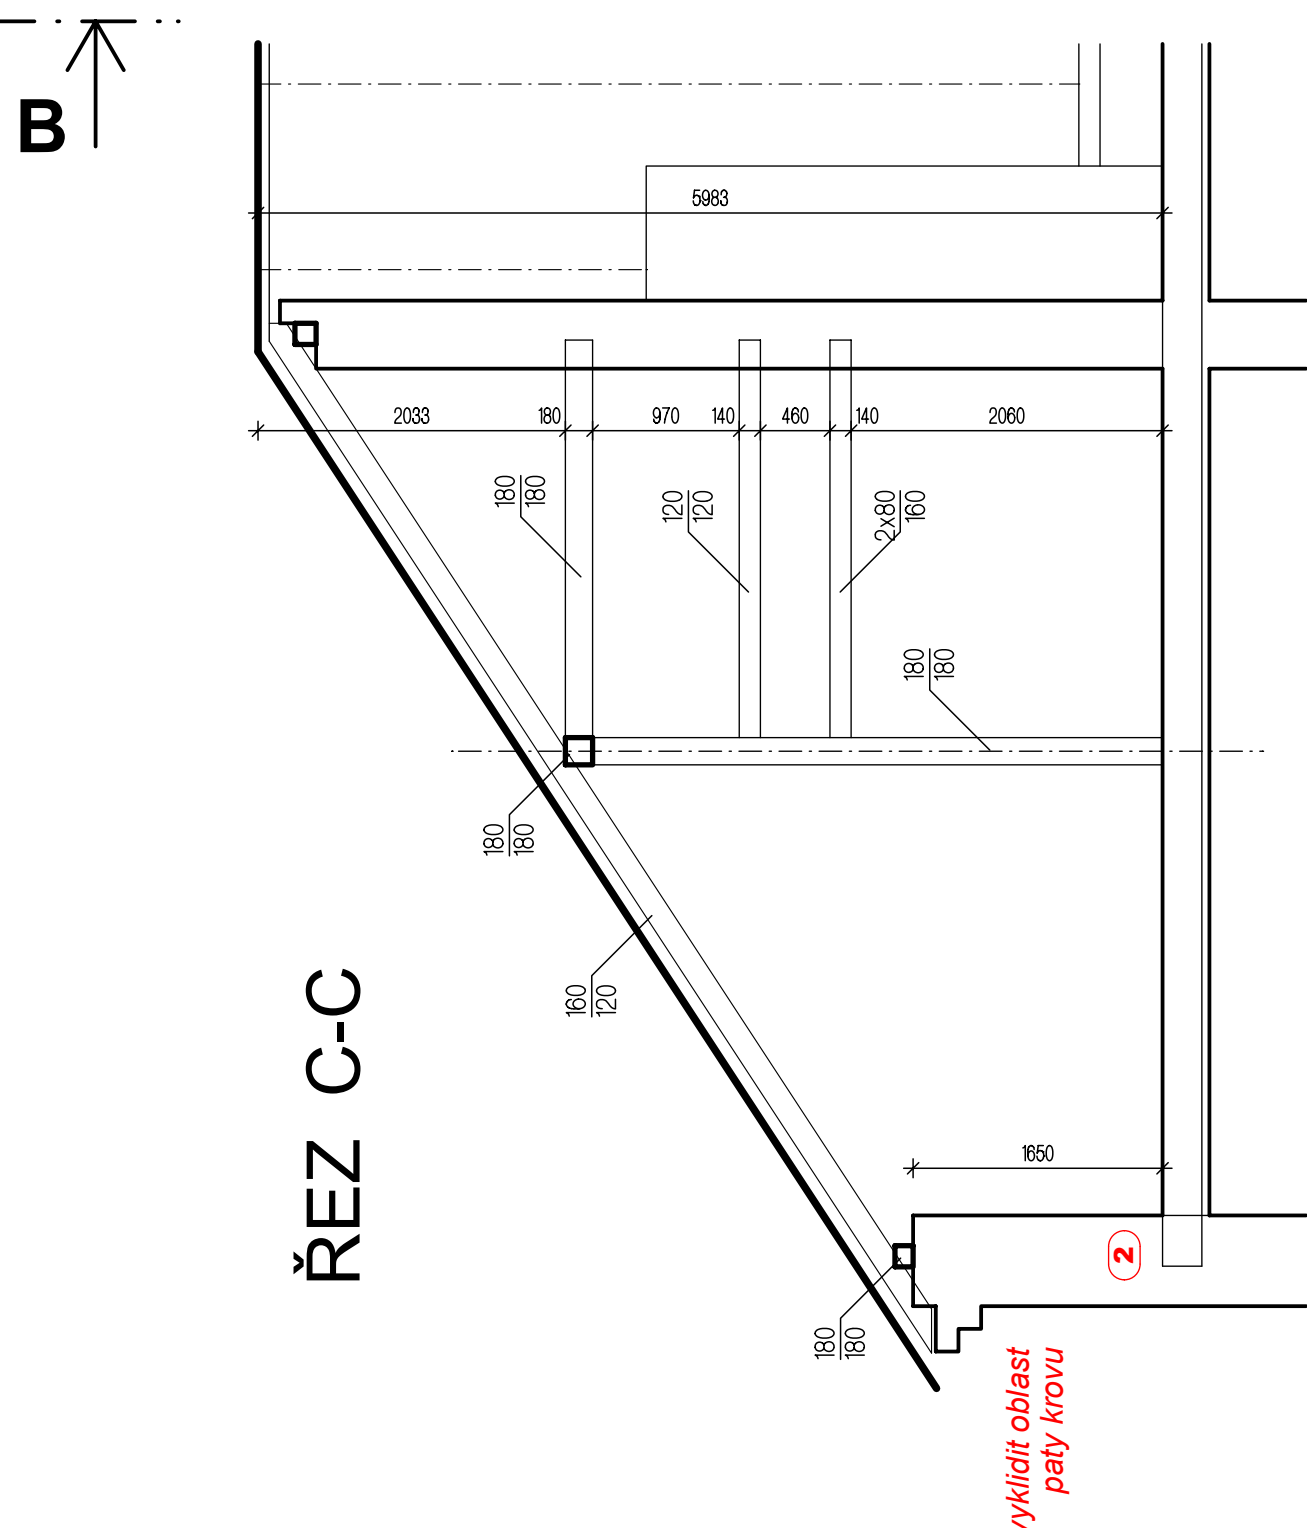
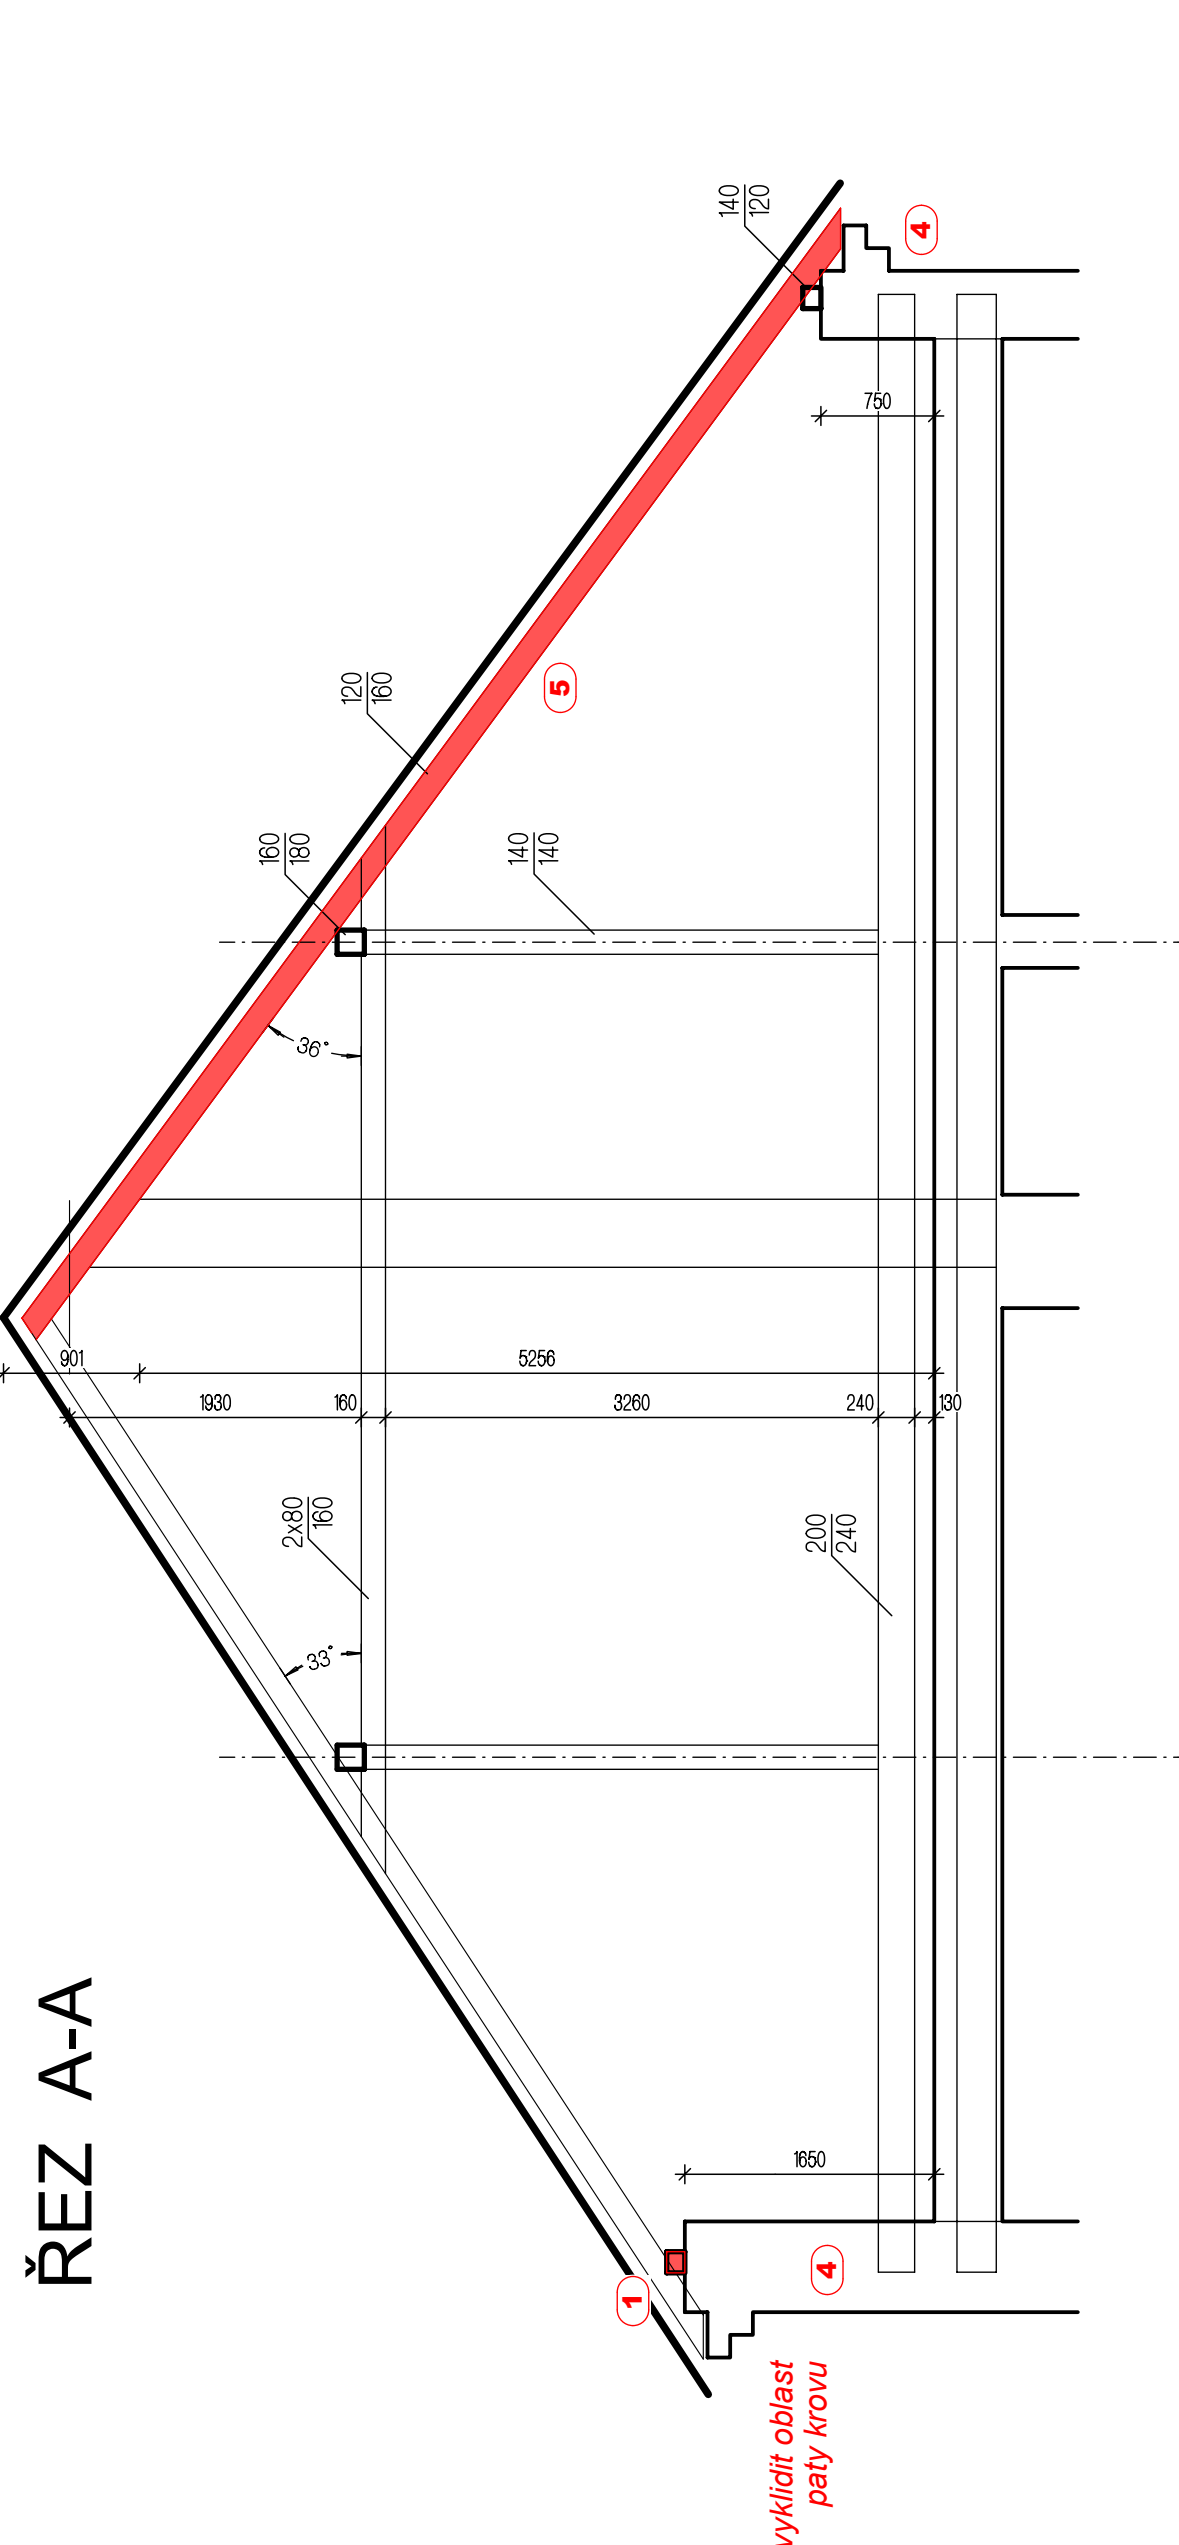
- napadená místa dle přík. průzkumu, výměna
- 1 výměna pozednice (napadení + min. 0,3m)
- 2 min. 2 místa uložení zapuštěných vazných trámů zkontrolovat
- 3 trvale odkrytí zazděných sloupků dle možnosti
- 4 kontrola zhlaví všech viditelných vazných trámů, trvale uvolnit zazdění
- 5 zatékání - náhrada celé krokvě, výměna bednění
- 6 zatékání - náhrada části krokvě, výměna bednění

- uvolnit, vyčistit a zkontrolovat patu krovu (za pozdění)
- uvolnit zážné sloupky, prověřit stav
- pozdější oděst od maltové omáčky, v místě poskožení pozdění prověřit i stav sousedících žvýv kroků, pozdější výměnit žvýv v délce poskožení v zřevu nejméně 0,3m, zřevu související s poskoženou pozdění vyčistit, zřevy šav vyškrtat, prověřit fungování, demontovat

- po celé délce kontrolu provést po 1-1,5m malou za účelem kontroly odvrácených stran pozdění
- provést kontrolu zhlaví vazných trámů nad podlahou, uvolnit zhlaví

- provést kontrolu zhlaví zapuštěných vazných trámů 2m z místech, pokud by bylo nutné zhlaví odvrátit, oděst i ostatní místa
- po sejmání krovu zkontrolovat stav bednění, pozdější částeč výměnit, zkontrolovat i konstrukce krovu v těchto místech (uvážováno 20% výměny bednění u uterutější střechy a 100% u plechových střech)

- bednění oboustranné celoplošné okázem
- provést lesklé opravy všech poskožených konstrukcí krovu
- odstranit všechny natěry krovu (ukruti, prolézátky apod.)

- všechny střešní i nové konstrukce mechanicky očistit a ošetřit fungicidním přípravkem (pro třídu ohrožení je EN335\_3)

**Po vyklizení krovu a zpřístupnění jeho nyní nepřístupných částí provést podrobný průzkum stavu krovu !!!**
