**Výměna okna na mezipodestě schodiště
a ve skladu škodlivého odpadu 001**

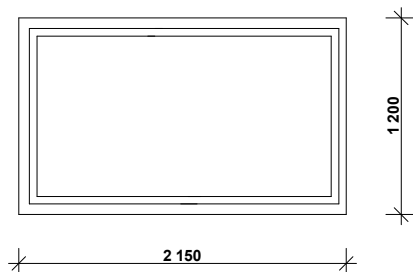
Pohled na okna z interiéru

Předmětem výměny je demontáž stávajícího nevyhovujícího ocelového okna na mezipodestě schodiště. Toto okno bude nahrazeno novým plastovým oknem ve stejném členění - dle výpisu prvků. Vnitřní parapet je TERACO, tento bude zachován. Venkovní parapet je tvořen keramickým kabřincovým obkledem. Tento bude zachován.
