Výměna okna v místnosti 227 - úklid

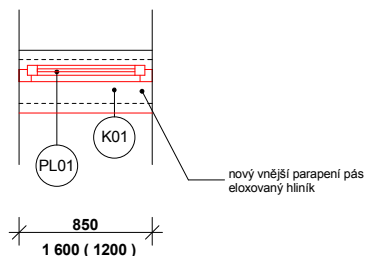
Pohled na okno z interiéru

Předmětem výměny je demontáž stávajícího nevyhovujícího dřevěného okna v úklidové místnosti č. 227 ve 2.NP objektu.

Toto okno bude nahrazeno novým plastovým oknem ve stejném členění - dle výpisu prvků.

Vnitřní parapet je TERACO, tento bude ponechán

Venkovní parapetní pás bude nahrazen novým parapetem z eloxovaného hliníku s bočními krytkami.

Veškeré rozměry prvků je potřeba před zahájením prací ověřit na místě zaměřením.
