THERMOLUFT KT s.r.o.		INVESTOR		STUPĚŇ PD :	
VZT, klimatizace a vytápění		Stodská nemocnice a.s.,		DPS	
P. Kříž, Ing. Jaroslav Štělka		Hradecká 600, 330 00 Stod			
tel.: +420 386 17 25 50, e-mail: www.thermoluft.cz					
		NAZEV STAVBY		ČÍSLO VÝKRESU	
		VYPRACOVAL		NEMOCNICE STOD	
		VEDOUcí PROJEKTANT, KONTROLOVAL		ODDĚLENÍ NÁSLEDNÉ PÉČE 3.ETAPA	
		Ing. Jaroslav Štělka		Rehabilitace + přístavba	
		ZODPOVĚDNÝ PROJEKTANT		D.1.4. TECHNIKA PROSTŘEDÍ STAVEB	
		Ing. Jaroslav Štělka		AUTOR	
		THERMOLUFT KT s.r.o.		DATUM	
		11 / 2018		MĚŘÍTKO	
		1:50		FORMÁT: A2+	
				VÝKRES	
				VYTÁPĚNÍ: PŮDORYS 1.PP - Stávající stav a demontáže	
				D. 1.4.b)

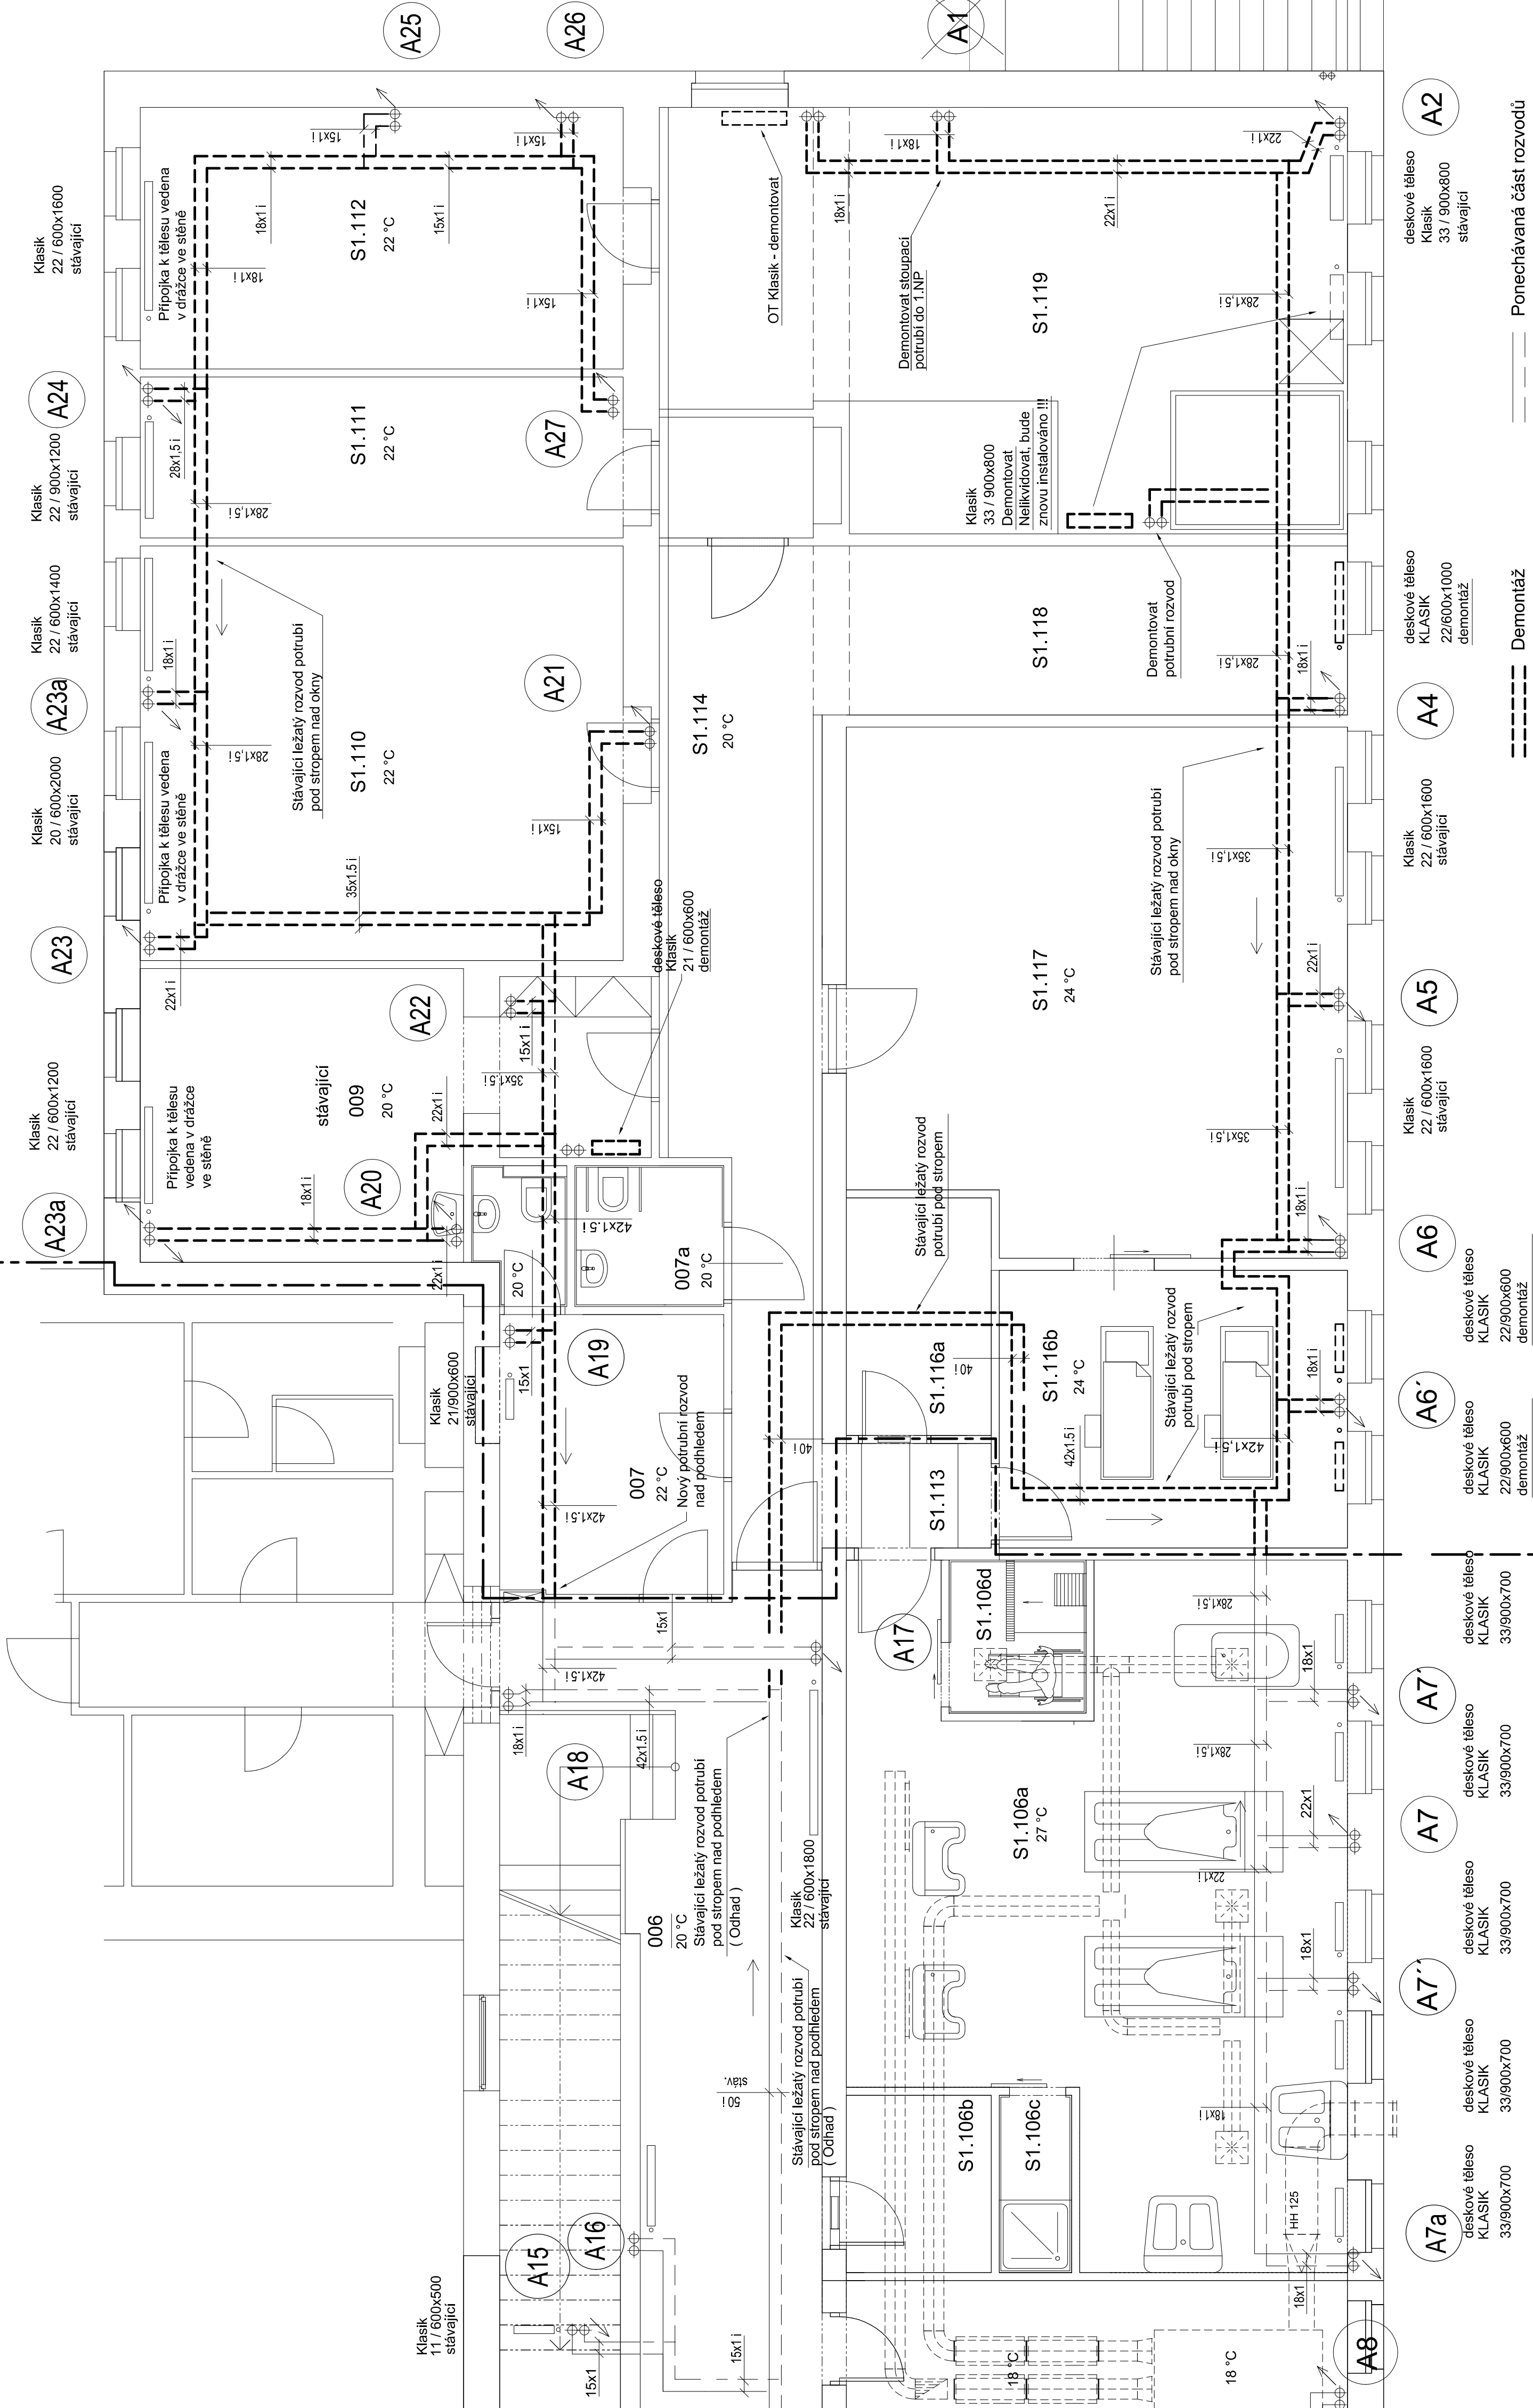
V řešené části objektu bude provedena demontáž vyznačených otopných těles včetně přípojovacích armatur. Vyznačené otopné těleso bude po demontáži uschováno a následně opět namontováno na novou pozici (viz výkres B-03). Z důvodu požadavku investora vést nové veškeré potrubní rozvody skryté (do podhledu, do zdi) bude provedena demontáž veškerých volně vedených rozvodů v řešené části rehabilitace. Stávající prostory potrubí (obvory) mezi 1.PP a 1.NP budou ponechány, iakléž bude z velké části ponecháno prostupující potrubí. Toto potrubí bude pouze ze strany 1.PP mírně zkráceno tak, aby toto potrubí mohlo být napojeno na nový horizontální potrubní rozvod, který bude nově veden v podhledu. V 1.NP nad řešeným prostorem v 1.PP nebudou v současné době probíhat žádné stavební úpravy a systém vytápění zůstává stávající. Veškeré práce na stoupacím potrubí procházející do 1.NP je tedy nutné provádět s největší opatrností, aby tato stavební činnost nevyvolala negativní jevy v 1.NP (zejména opad omítky, způsobení netěsnosti na potrubí atd.).
